## Gravkapellet vid Björkviks kyrkogård

Björkviks kyrka 1:1, Björkviks socken, Katrineholms kommun, Södermanlands län

Antikvarisk medverkan  
Invändig och utvändig renovering

Rapport 2021:4

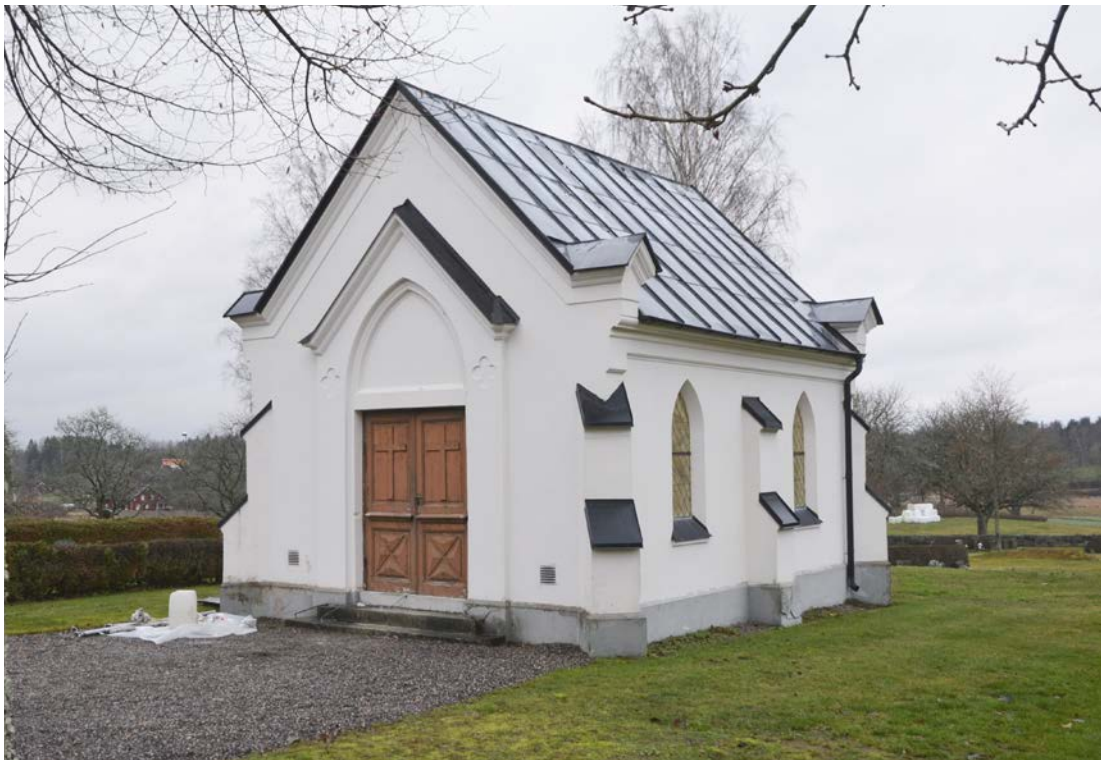
Sockeln av cement var delvis mycket sprucken. Färgen var troligtvis av organisk typ och flagnade från underlaget. Kulören var ljust grå med svagt blå ton. Fasaderna var slätputsade med cementhaltigt bruk med avfärgning i vit kulör. Mindre puts- och färgbortfall förekom, framför allt på strävpelarna åt söder. Under den bortfallna ytputsen syntes tidigare färgskikt i varm ljus brunröd kulör.

Bild 5. Gravkapellet innan påbörjad renovering. SLM D2021-0431.

Större sprickor och bomputs i fasaden högs upp. Fina sprickor fylldes med hydrauliskt kalkbruk NHL 2 0-1 mm. Större sprickor/lagningar fylldes med hydrauliskt kalkbruk NHL 3,5 0-4 mm. Fasadsockelns sprickor och bomputs högs upp med hammare. Därpå avlägsnades all lös puts med hjälp av högtryckstvätt. Ojämnheter lagades med Weber A-bruk. Ny ytputs i form av hydrauliskt kalkbruk NHL 2 - 0-1 mm påfördes.

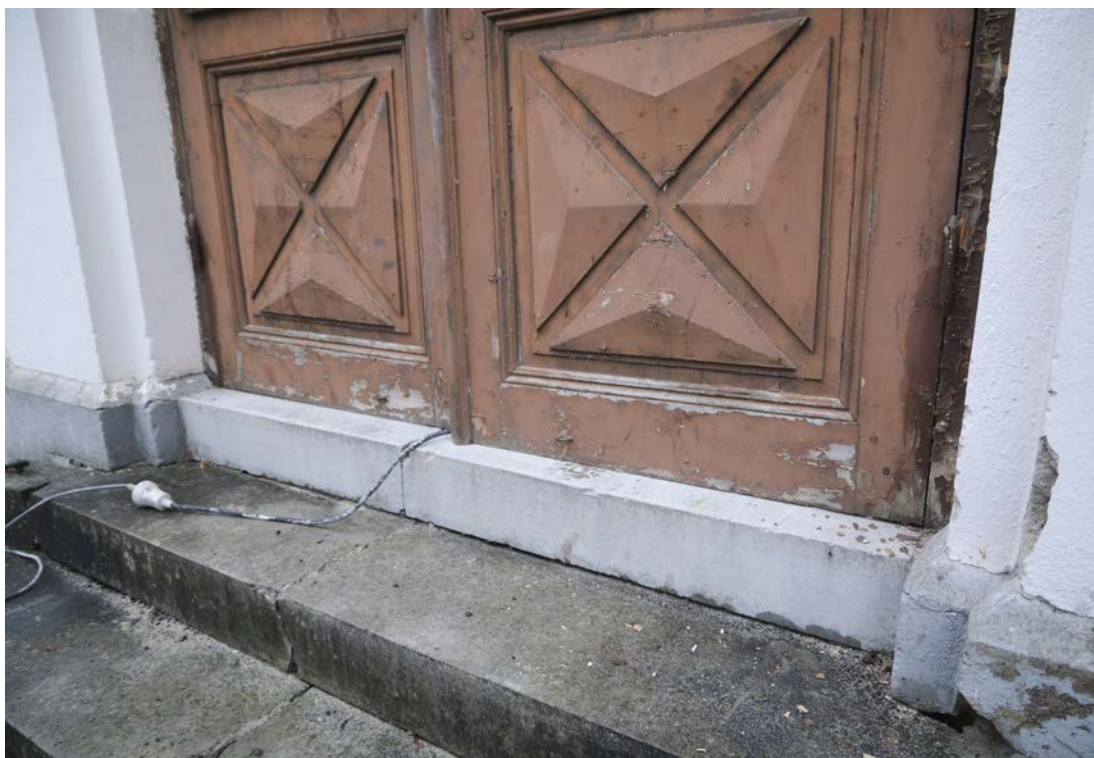
*Bild 6. Entrédörrarna innan renovering. SLM D2021-0432.*

Pardörrens insida var målad med vit oljefärg. Pardörrens utsida var målad med oljefärg i brunröd kulör. Dörrfodren var målade i en mörkbrun kulör.

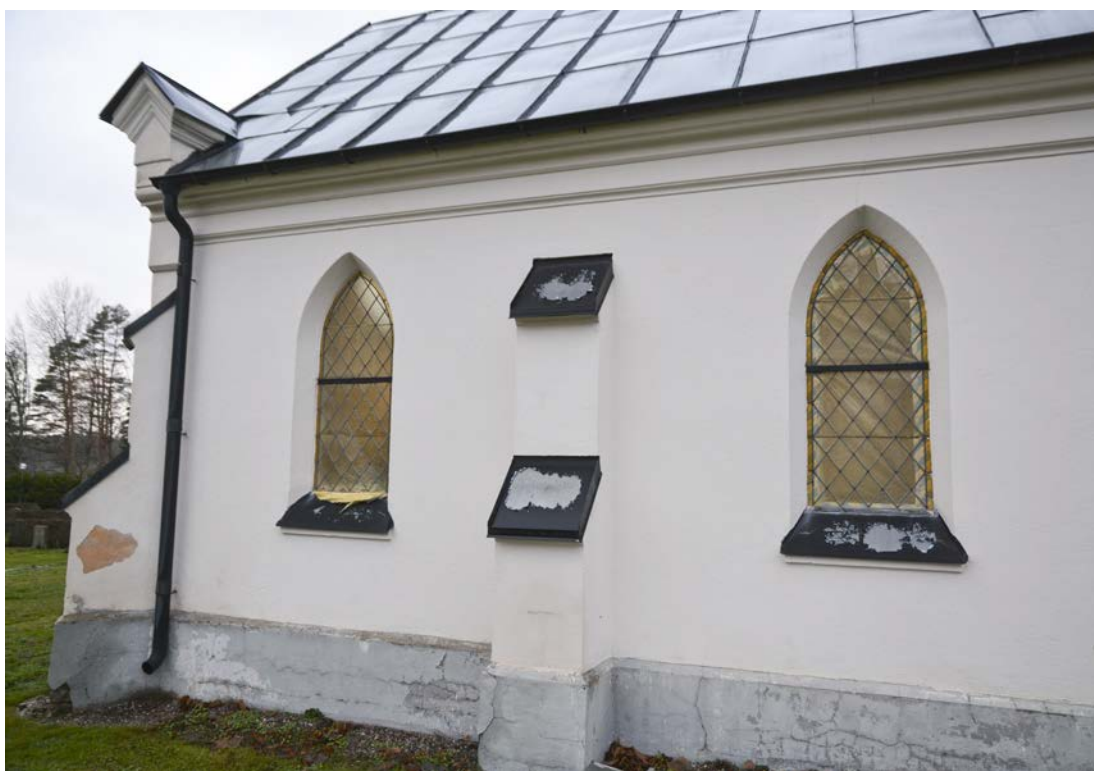
*Bild 7. Östra fasaden innan påbörjad renovering. SLM D2021-0433.*

Avfärgning utfördes med kalkkvast vått i vått i flera lager med fabriksblandad kalkfärg.

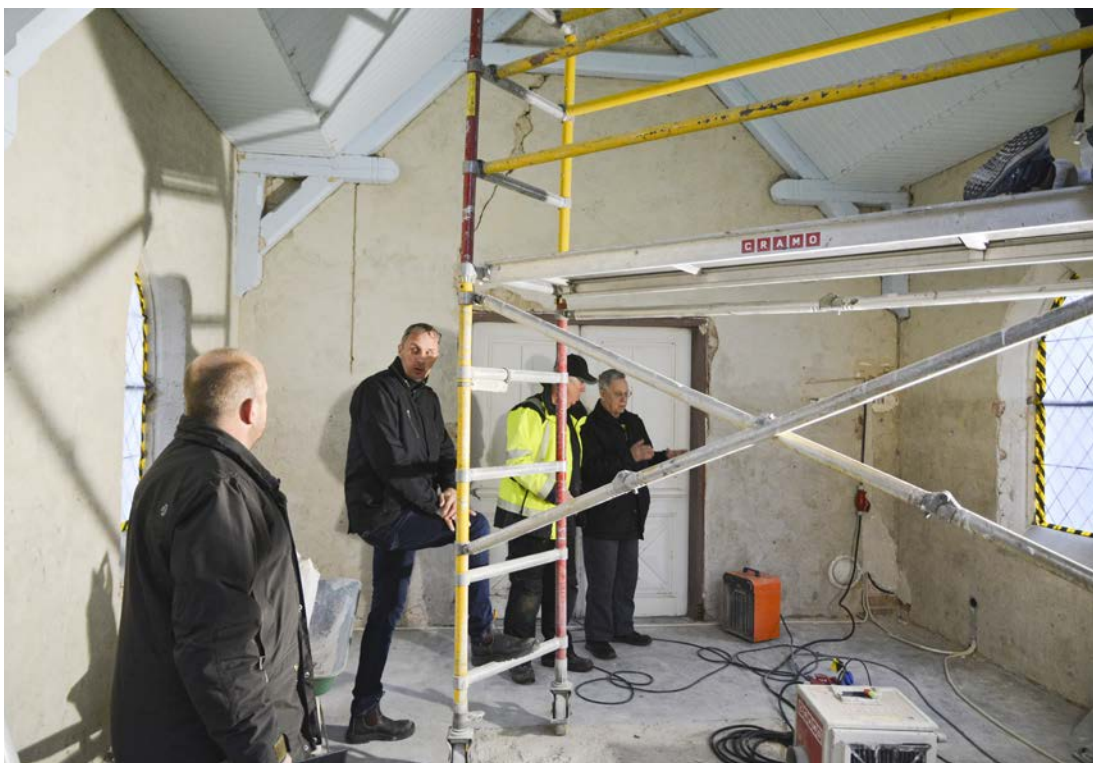
Bild 8. Interiör innan påbörjad renovering. SLM D2021-0434.

Vid startmötet hade både den målade glasfiberväven och det mesta av den ursprungliga kalkfärgen redan avlägsnats. Mindre ytor av kalkfärgen var dock bevarade och kunde jämföras med kulörlikare. Ytputsen var delvis mycket sprucken, framför allt på väggen mot söder och vid fönsternischerna.

Innertaket och takstolarna var målade med ljusblå linolfärg som punktvís var kraftigt avflagnad.

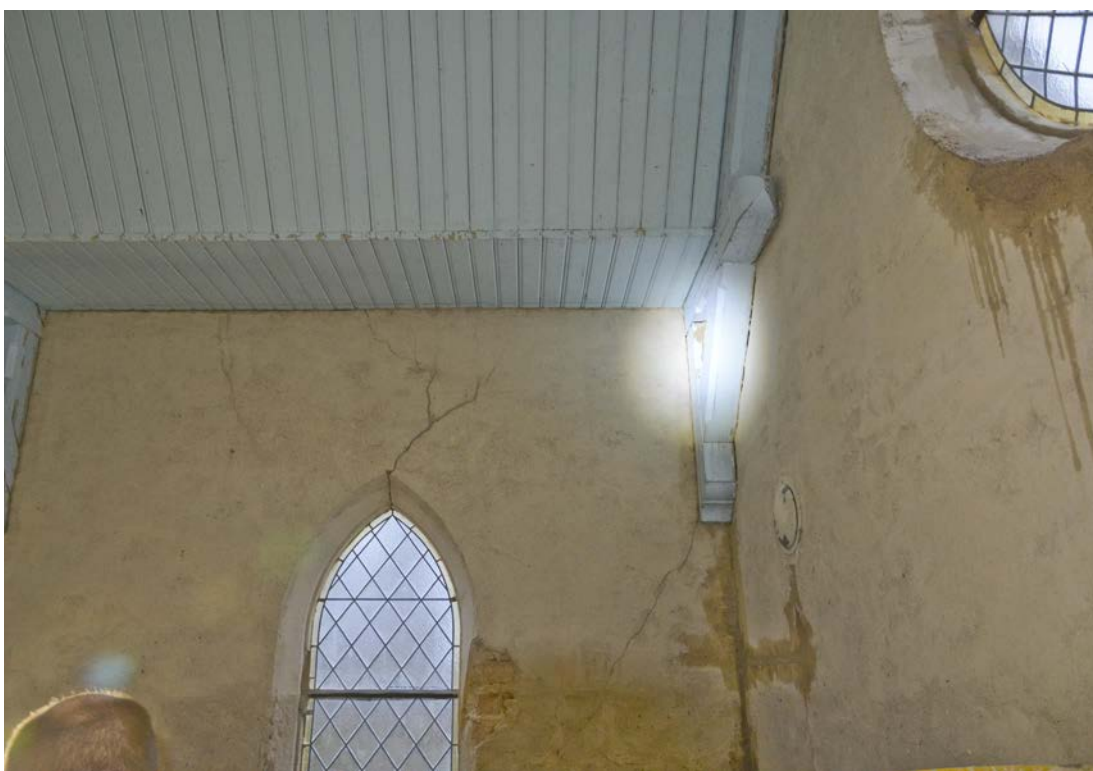
Bild 9. Interiör innan påbörjad renovering. SLM D2021-0435.

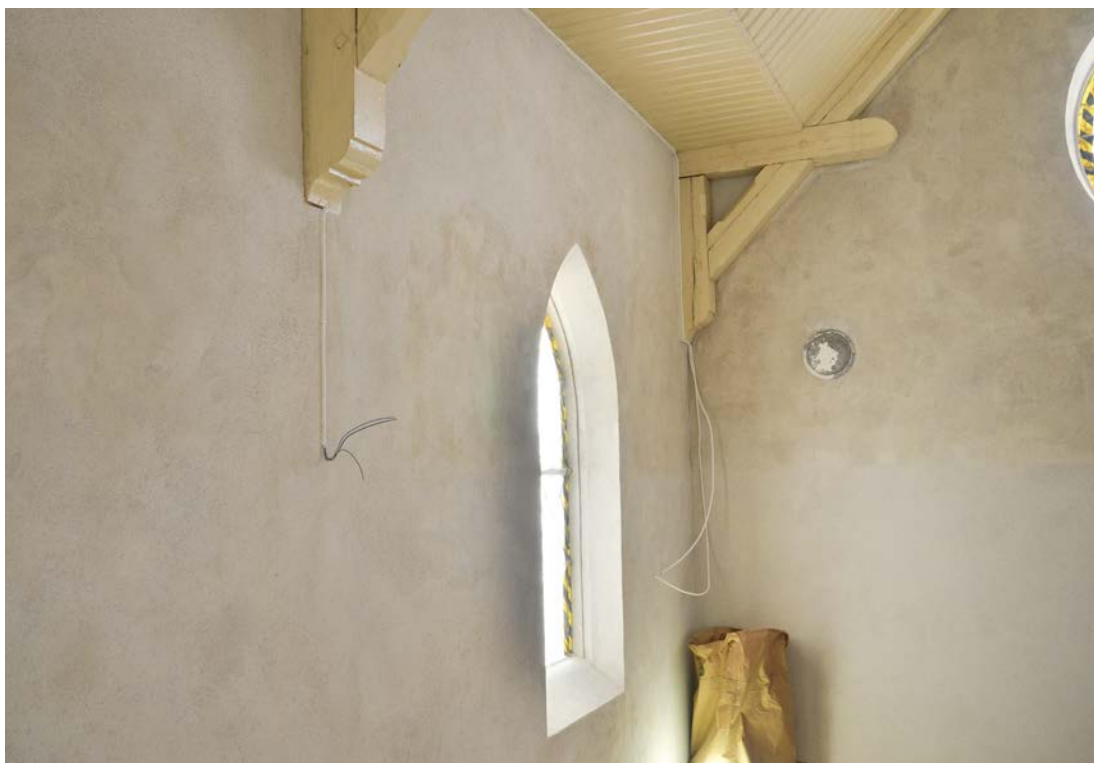
Bild 10. Pågående renovering av slätputs på innerväggar, målning av innertak och nya kabeldragningar. SLM D2021-0436.

Vägglampor och elkablar togs bort från innerväggarna och renoverades med hänvisning till elsäkerheten. Nya väggkablar drogs. Lamporna monterades tillbaka efter att renoveringen av innerväggarna var avslutad. För att kunna erhålla en bättre och mer anpassad ljussättning installerades dimmerfunktion. Kablarna målades över med linoljefärg i kulör lika omgivande ytor.

Glasfiberväven på väggarna togs bort. Ytputsen slipades med slipmaskin. Ny ytputs (luft-hårdnande kalkbruk) påfördes, slätputsades och avfärgades med luftkalkfärg i kulörer som liknande de ursprungliga väggytorna vilka jämförts med kulörlikaren Kalkfärg 90.

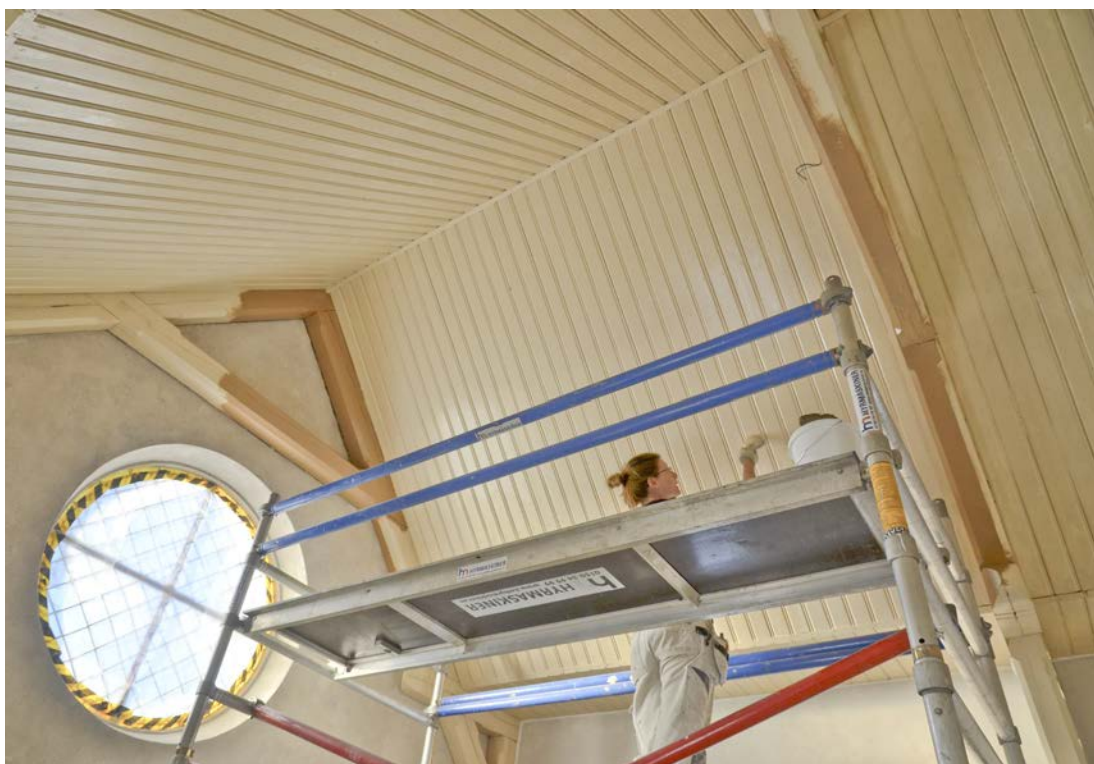
Bild 11. Målning av innertaket. SLM D2021-0437.

De äldre färgskikten på innertakets pärlspontpanel och takstolarna jämfördes på plats med linoljefärgslikare. Det yttersta färgskiktet i ljusblå kulör skrapades bort. Tak och takstolar målades med linoljefärg i två strykningar i kulör enligt anvisning.

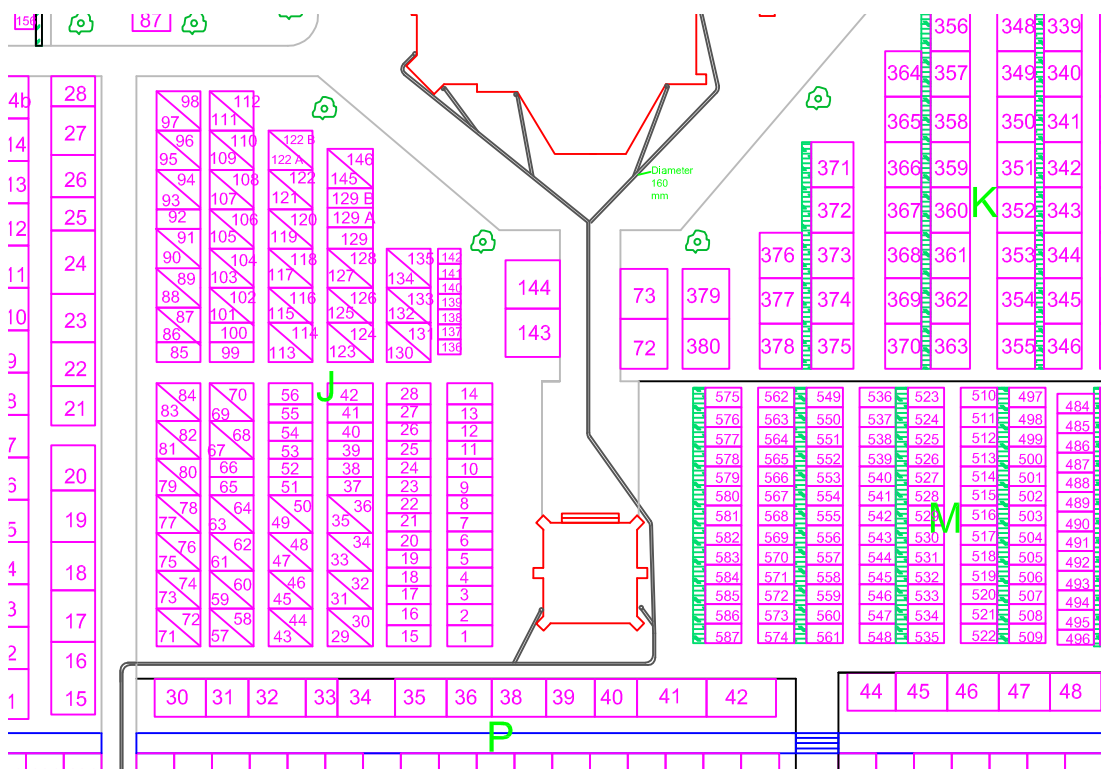
Enligt församlingen var marken runt gravkapellet tidvis omgiven av stående vatten, särskilt under våren och under perioder med stora nederbördsmängder. Det fanns ingen dränering, stenkista eller annan lösning för att hantera dessa vattenmängder.

Bild 12. Karta över Björkviks kyrkogård som använts som underlag till ritning över ny dränering från kyrkans södra del förbi gravkapellets östra och södra fasader och vidare mot kyrkogårdens västra del. SLM D2021-0438.

Enligt det ursprungliga åtgärdsförslaget skulle en stenkista grävas ca fem meter sydost om gravkapellet. Vid startmötet påpekade församlingen att den föreslagna placeringen skulle inkräkta på några äldre gravar. Dessutom skulle vattnet inte ledas bort från platsen i tillräcklig utsträckning, menade de. Därför förslög församlingen själva att man istället skulle lägga dräneringsrör från kyrkans kor, runt gravkapellets östra och södra fasader och därefter i västlig riktning mot grusgången, för att slutligen ledas söderut längs med den sluttande marken. Inga gravar eller andra kulturhistoriskt värdefulla anläggningar, träd eller dylikt skulle påverkas. Länsstyrelsen godkände förslaget 2019-03-15 inom ramen för gällande beslut.

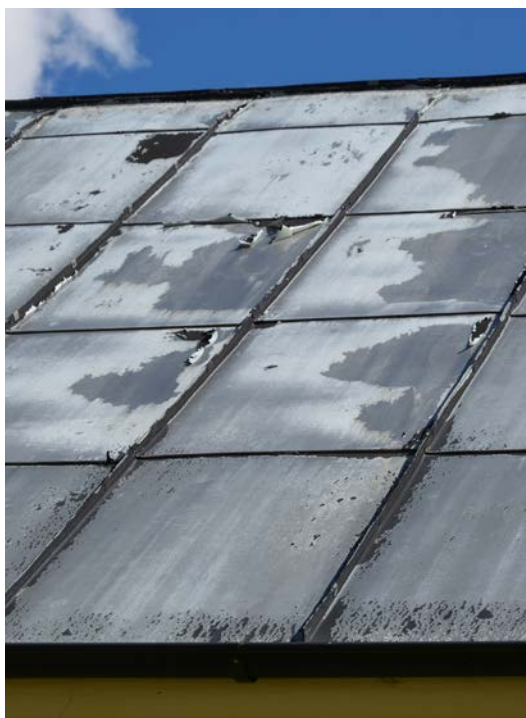
Gravkapelletts yttertak, solbänkar och plåttäckningar på strävpelare lades om 1985 med plastisolbelagd plåt i skivformat. Nästan alla plåtar hade kraftigt avflagnad plastisolbeläggning. Endast ett fåtal plåtar som inte var lika exponerade mot solen var i relativt gott skick. Själva plåten var dock i gott skick, utan större rostangrepp.

Bild 13. Plåttaket innan renovering. SLM D2021-0439.

Takplåten högtryckstvättades med anpassat tryck 4-500 bar och varmvatten, för att få bort så mycket som möjligt av kvarvarande plastisol. Helt intakt plastisol fick sitta kvar. Därefter tvättning med plåttvättmedel Pansari Pesu eller grovrent. Rostfläckar stålborstades samt oljades med grundolja Isotrol Klarlack grund. Till grundmålning (1 skikt)

användes Isobett vidhäftningsgrundfärg (40 my). Till täckmålning (2 skikt) användes Isoguard Pansar (100 my). Sista täckfärg med penselslätad yta.

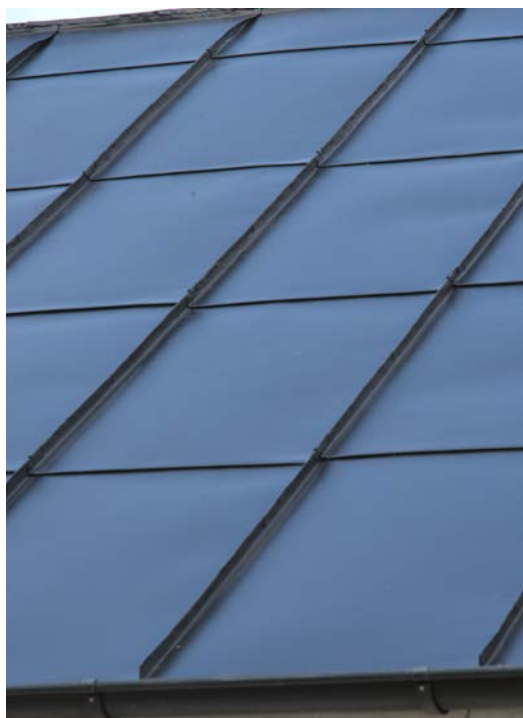
Bild 14. Plåttaket efter avslutad renovering. SLM D2021-0440.

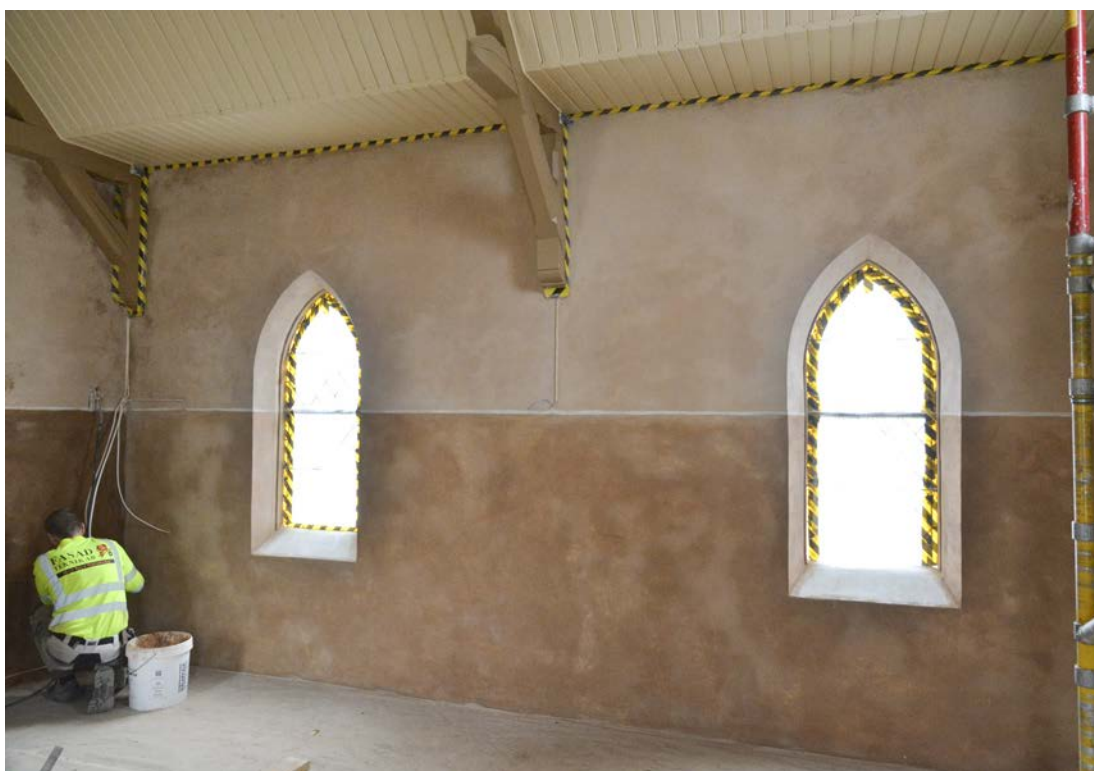
Bild 14. Pågående avfärgning av innerväggarna. SLM D2021-0441.

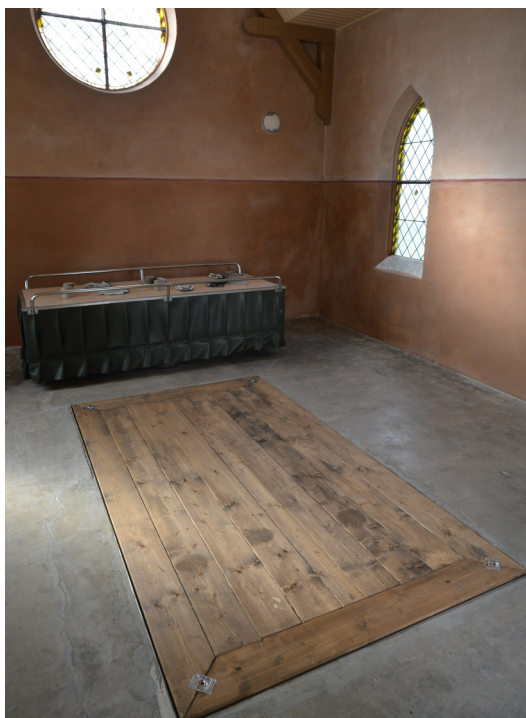
Bild 15. Golvet behandlades med vattenglas. En ny trälucka till kistgraven i golvet tillverkades. SLM D2021-0442.

Befintligt cementgolv behandlades med vattenglas till en slät och tålig yta.

Cementbruket som täckte över kistgraven bilades bort med maskin. Luckans sarg förstärktes med en stålram.

Luckan i golvet nytillverkades av kraftiga brädor av gran som betsades försiktigt till en svagt gråbrun kulör. Vid luckans hörn skruvades infällbara lyftkrokar i rostfritt stål.

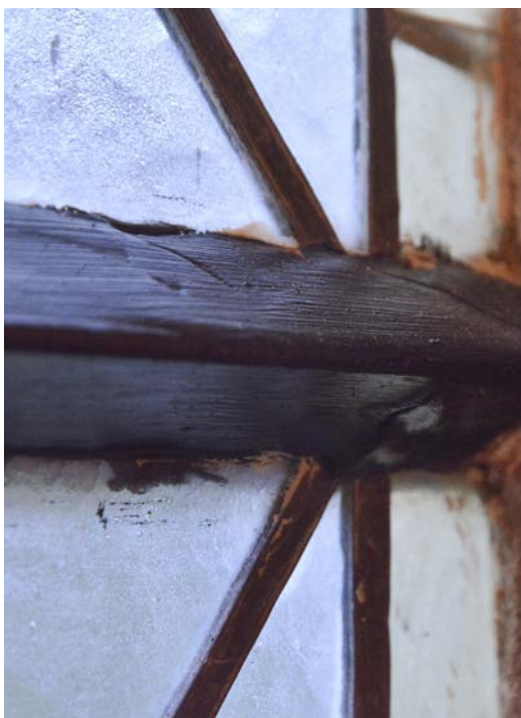
Blyspröjsen var något oxiderade. Fönstrens bågar och tvärposter av järn var ytligt rostangripna. Fönsterkittet var punktvís bortfallet. Det runda fönstret mot söder hade sjunkit inåt mot rummet till följd av avsaknad av stabiliserande stomjärn.

Bild 15. Rostskyddsmålad tvärpost på ett av fönstren. SLM D2021-0443.

Oxideringen på blyspröjsen avlägsnades med stålull. Tvärposten skrapades ren från rost och målades med grundfärg (rostskyddsfärg) och täckfärg (linoljefärg) i svart kulör. Rundfönstret på södra gaveln kompletterades med en invändig rundstav i järn som förhindrar att själva rutorna och blyspröjsen buktar inåt. Samtliga fönster kittades om med linoljekitt nedtill mot fönsterplåtarna.

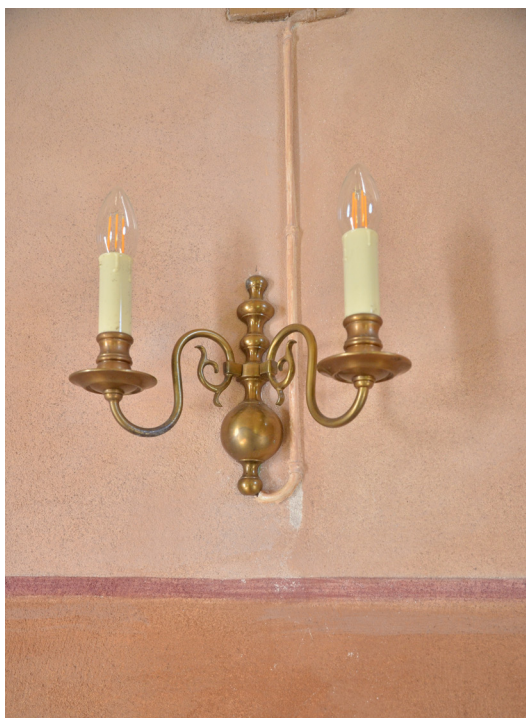
El fanns indraget och fungerande, men kablar och kontakter var gamla och behövde bytas ut.

Bild 16. De gamla väggarmaturerna reparerades och återanvändes. SLM D2021-0444.

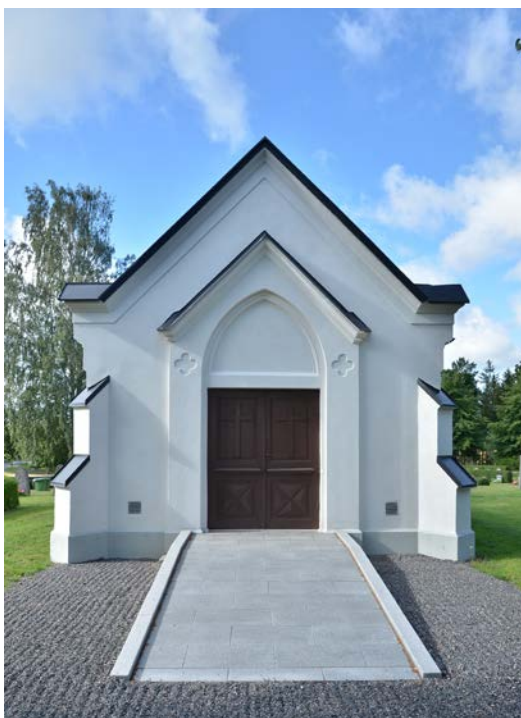
Bild 16. Den nya tillgänglighetsrampen av granit. SLM D2021-0445.

Ny tillgänglighetsramp av granit byggdes ovanpå den gamla stentrappan, enligt gällande projektbeskrivning.

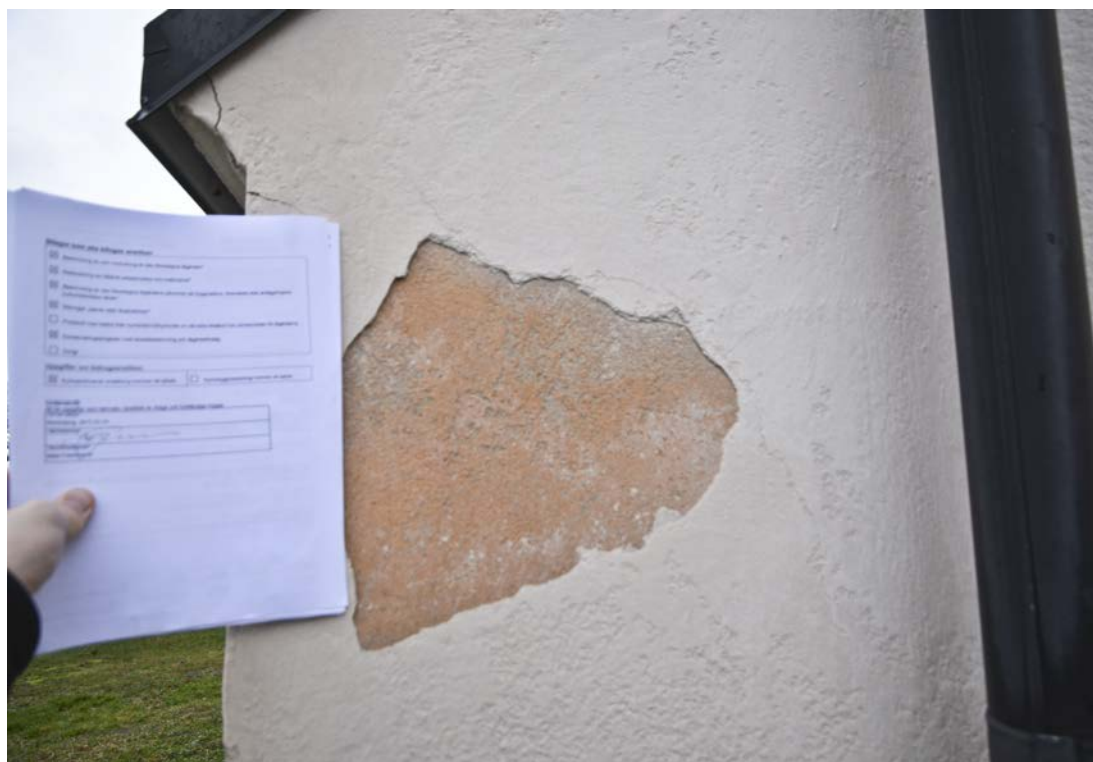
Under den vita fasadputsen på strävpelarna noterades vid startmötet en varm gulröd kulör, som tyvärr aldrig dokumenterades med färgkod (se bild 17). Pigmentet antas vara järnoxid. Färgen finns sannolikt kvar under den nya putsen, och kan därför dokumenteras mer noggrant i samband med nästa fasadrenovering.

Bild 17. Undre färgskikt på en av strävpelarna. SLM D2021-0504.

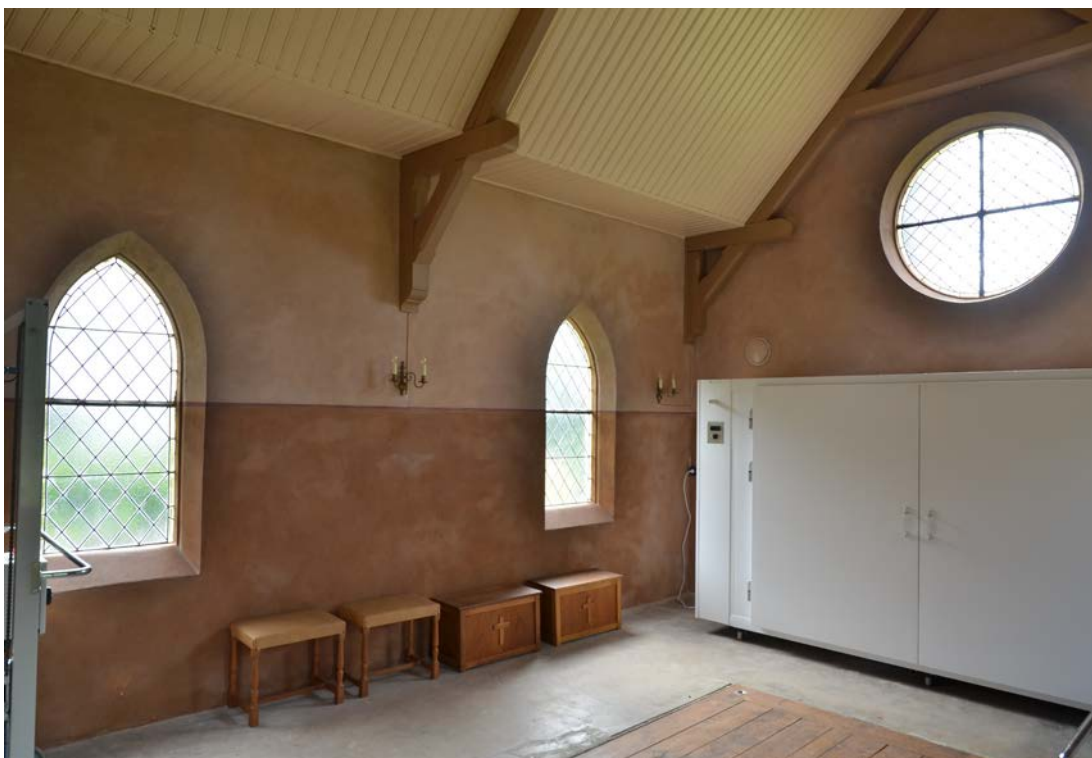
Bild 18. Interiör efter avslutad renovering. Det vita kistförvaringskåpet avses att målas in i samma kulör som innerväggarnas fasader. SLM D2021-0446.
