Ekotemplet i Stavsjö

Kila socken, Nyköpings kommun,
Södermanlands län

Plåtlagning, trälagning, måleri
Antikvarisk kontroll

Hugo Larsson

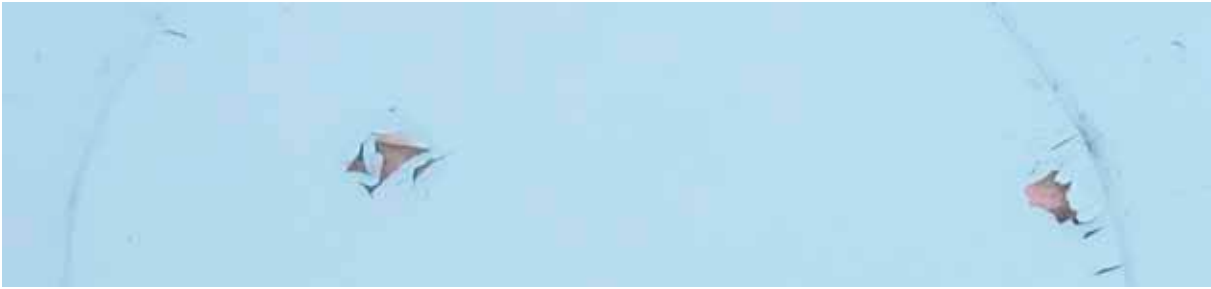
Figur 17. Den blå plastfärgen på templets innertak flagar. En rosa och för masonitetaket troligen ursprunglig kulör skymltar under den befintliga blå.

Innertaket har spår av en rosa färg från år 1945 samt den idag befintliga ljusblå kulören. Hur innertaket varit

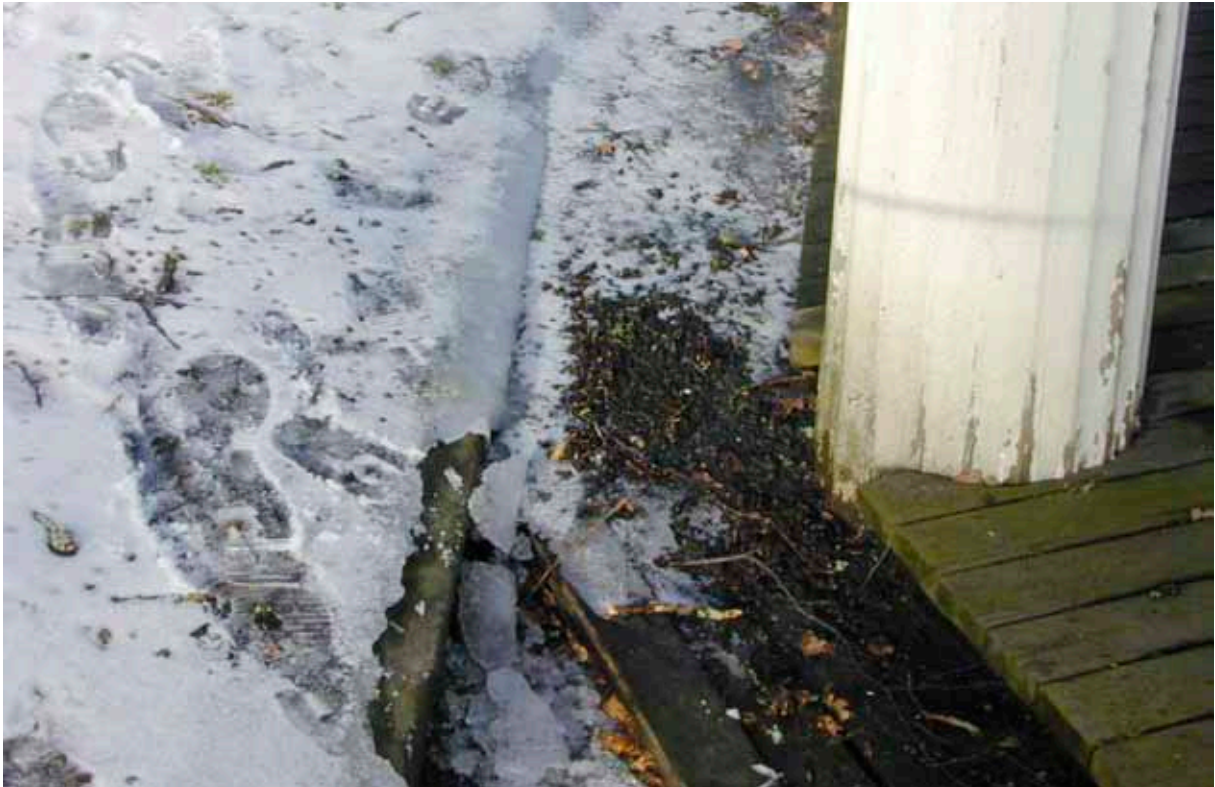
Figur 19. I samband med anläggande eller underhåll av framfartsvägen till 1960-talsvillan på tempeludden har marknivån förhöjts i omedelbar anslutning till templet. Detta innebär att löv, jord mm kan spolas ner mot templets vilket bidrar till förna och jordbildning i anslutning till templets träkonstruktioner. Risken för rötskador är överhängande.

Marknivån vid villans framfartsväg söder om templet är något hög. I anslutning till vägen finns kantstenar vilket ger en liten terrassbildning i anslutning till trappan upp mot templet från detta håll. Höstlöv samlar sig på terrassen varvid förna har bildats som riskerar att ge rötskador på trappan upp till templet från detta håll. Ett par unga ekar växer nära templet vilket medför att löv samlas på taket efter höstens lövfällning vilket i sin tur binder fukt i samband med regn.

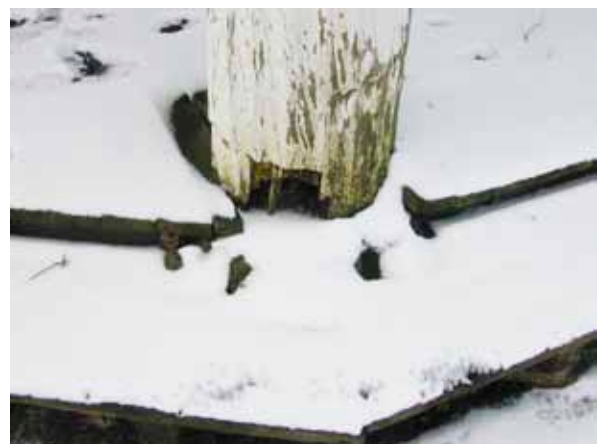
Hela templet lutar något åt söder. Ett flertal trappsteg upp till templet har rötskador. Några av kolonnerna hade rötskador i anslutning till kolonnbaserna. I det ena

fallet var rötskadan tydligt observerbar. Skadan var till sin helhet avgränsad till en lagningsbit från år 1953. Myror hade byggt bo i anslutning till skadan. I det andra mer uppenbara fallet fanns skadan i ett originalparti som löpte ända ner till grundstenen. Skadan var av allt att döma förorsakad av bakfall från grundstenen och

Figur 20. Rötskador på kolonn som är orsakad av bakfall från kolonnens på bilden snötäckt fundament.

yttrade sig i att kolonnen i aktuellt avsnitt var ihålig samt att ytveden var mjuk. Grundstenarna är i vissa fall kompletterade med cementbruk.

Trälagningar på rötskadade kolonner

Trälagningsarbetet utfördes av två olika entreprenörer och vid två olika tillfällen. Första etappen utfördes av fönsterhantverkare Bengt Berglund, Nyköping och andra etappen av timmerman Björn Björkkvist, Nyköping. I båda fallen fälldes nya segmentformade bitar in i respektive kolonn. Bitarna skråpikades och limmades på plats. I det första fallet tillpassades kannelyren grovt före montering för att sedan finjusteras på plats med hand och maskinverktyg. I det andra fallet utfördes kannelyrer med hjälp av handverktyg. Fundamenten till berörda kolonner lagades i erforderlig utsträckning med luftkalkbruk (E).

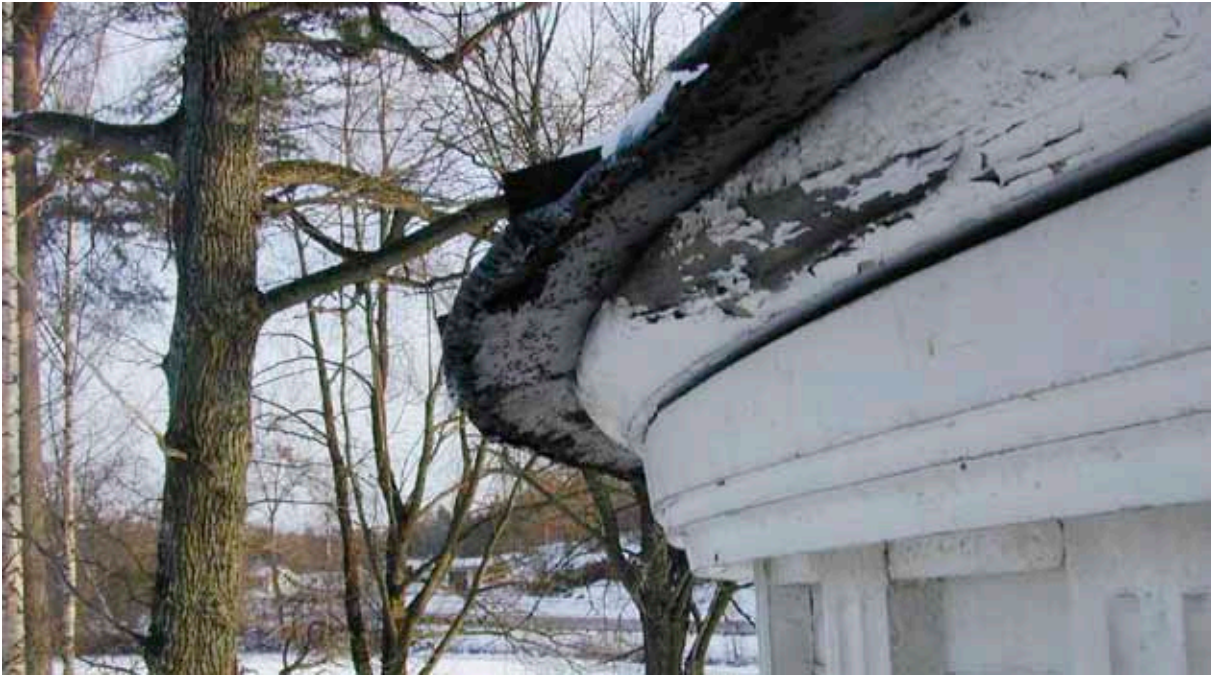
Figur 21. Takläckage förekom i anslutning till takfoten samt i anslutning till kulan vid det koniska takets spets. Färgbortfallet och det mörknade träet på bilden antydde att rötskador i viss omfattning förekom i anslutning till ett sådant läckage.

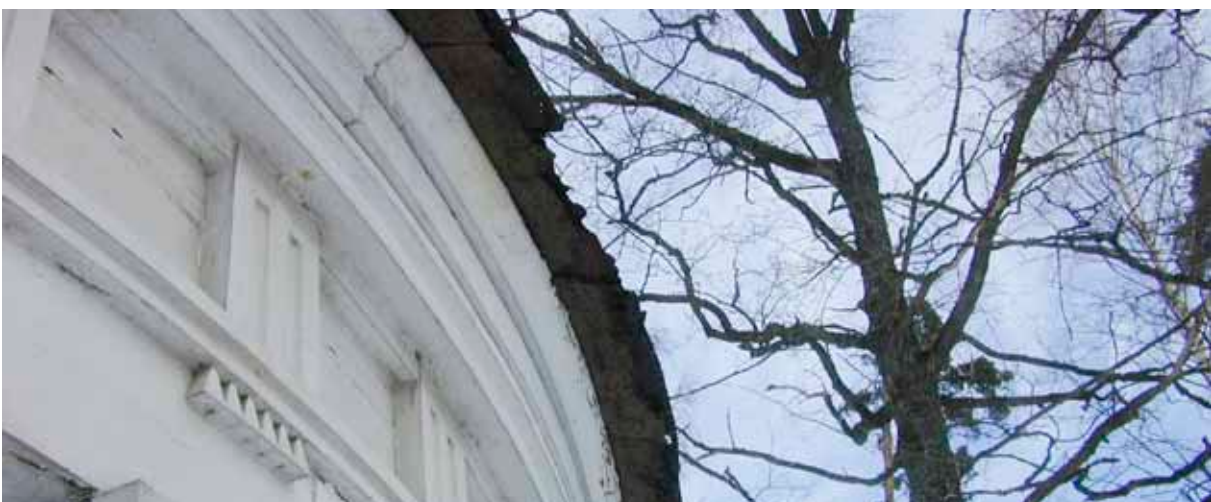
hålla tätt. Språngbleck och det parti av de nedersta skivorna på plåttaket som löper ut i takutsprånget, hade generellt rostskador där i ett flertal fall rosthål hade bildats. Missfärgning av list under takutsprång kunde observeras i något fall vilket gjorde att man kunde befara lokalt läckage. Skadorna var ej så omfattande att trälagning var nödvändig. Smärre missfärgningar på innertak nära entablement tolkades som kondens förorsakad av den täta plastfärgen.

Figur 22. Språngblecket samt ett stort antal av plåtskivorna i det nedersta skiftet (vid takfot) hade allvarliga rostskador.

Plåtlagningsarbetet samt målningen av plåttaket utfördes av Bo Kempe, Kempes plåt AB. Språngbleck och skivor i det nedersta skiftet hade relativt omfattande rostskador, medan taket för övrigt var i ett gott skick. För att bibehålla maximal mängd originalplåt och samtidigt göra taket funktionellt, valdes på förslag av Bo Kempe en metod med insticksskivor som monteras

De nedersta takskevornas omvik runt språngblecket öppnades. De gamla språngblecken klipptes ner. Nya monterades genom att stickas in under den gamla skivplåten vid takutsprånget. De nya blecken spikades fast ovanifrån och genom den gamla skivplåten. Tvärfalsen mellan det nedersta skiftet och skiftet ovanför öppnades i tillräcklig utsträckning för att möjliggöra att den nya skivan kunde skjutas in 30 mm. Syntetiskt kitt av fabrikat Isotrol användes som tätning

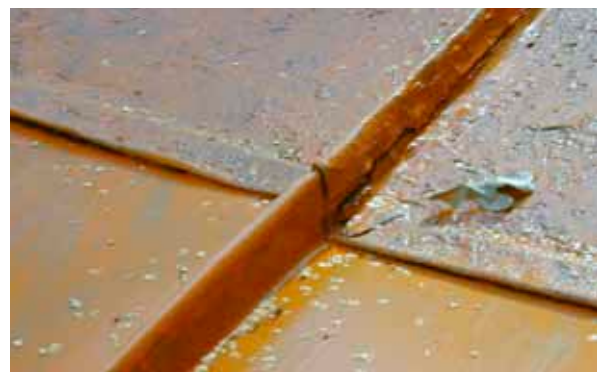
Figur 31. Insticksskivans känsliga punkt är vid dess anslutning i ståndfalsarna mot falsarna på den gamla skivtäckningen. En glipa finns med nödvändighet i detta läge som måste tätas för att vatten ej ska tillåtas att tränga in bakom den nya skivtäckningen.

i tvärfalsarna. Kittet ska ha egenskapen att hårdna på ytan men bibehålla elasticitet invändigt. De nya skivorna enkelfalsades samman med ståndfalsarna på respektive sida.

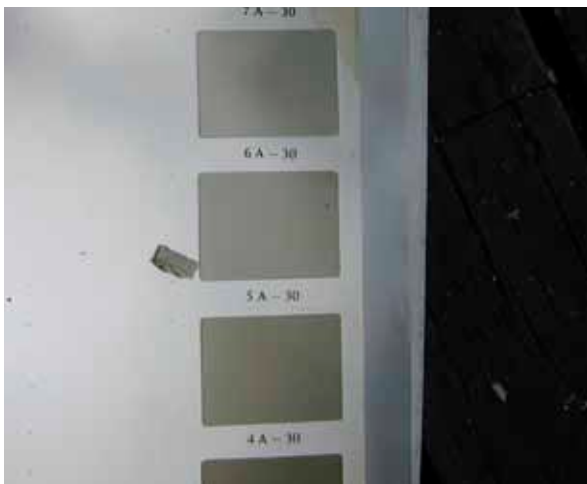
Figur 33. Vid bestämning av kulör utgicks från en flaga av det understa färgskiktet vilket bedömdes som ursprungligt för byggnaden. Kulören bestämdes till Grön umbra 5A-30 (Riksantikvarieämbetets linoljefärgslikare).

valdes vid kulörbestämning att återgå på ursprunglig kulör, vilken med hjälp av Riksantikvarieämbetets linoljefärgslikare bestämdes till Grön umbra 5A 30.

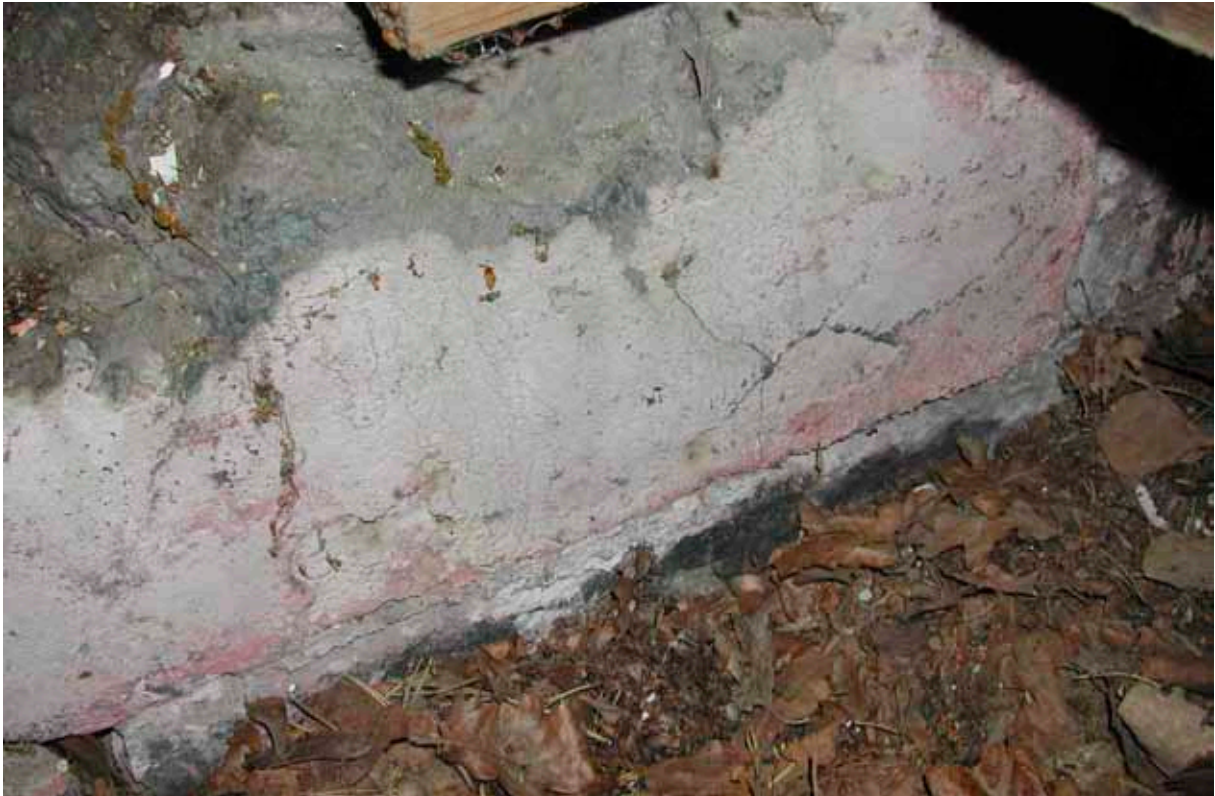
Figur 34. Sockelns insida bär spår av puts vilket indikerar att socklarna som helhet har varit putsade. Den rosa kulören är sannolikt resultatet av ett rödalgsangrepp.

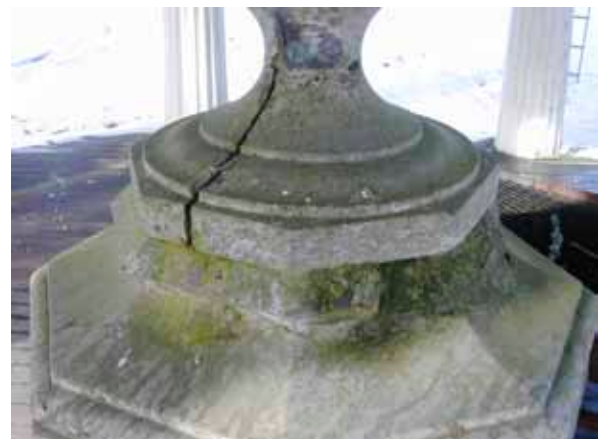
En större spricka finns i urnans fot. Mekaniska skador, i form av genom stötar avspjälkade delar, förekommer även. Om urnan återges ett läge där den utsätts för regn och blötsnö kommer vatten att tränga in i sprickan, vilket kan förorsaka spjälkningsskador. Ska urnan flyttas bör sprickan därför lagas av stenkonservator. En stenkonservator bör även övervaka en eventuell flytt, samt ges tillfälle till en mer grundlig skadeinventering

Figur 43. Skada som bör lagas av stenkonservator om urnan ska flyttas till ett läge utan skyddstak.
