Sättersta kyrka

Sättersta socken, Nyköpings kommun,
Södermanlands län

Antikvarisk kontroll och dokumentation från
restaureringsarbeten 2003

Hugo Larsson

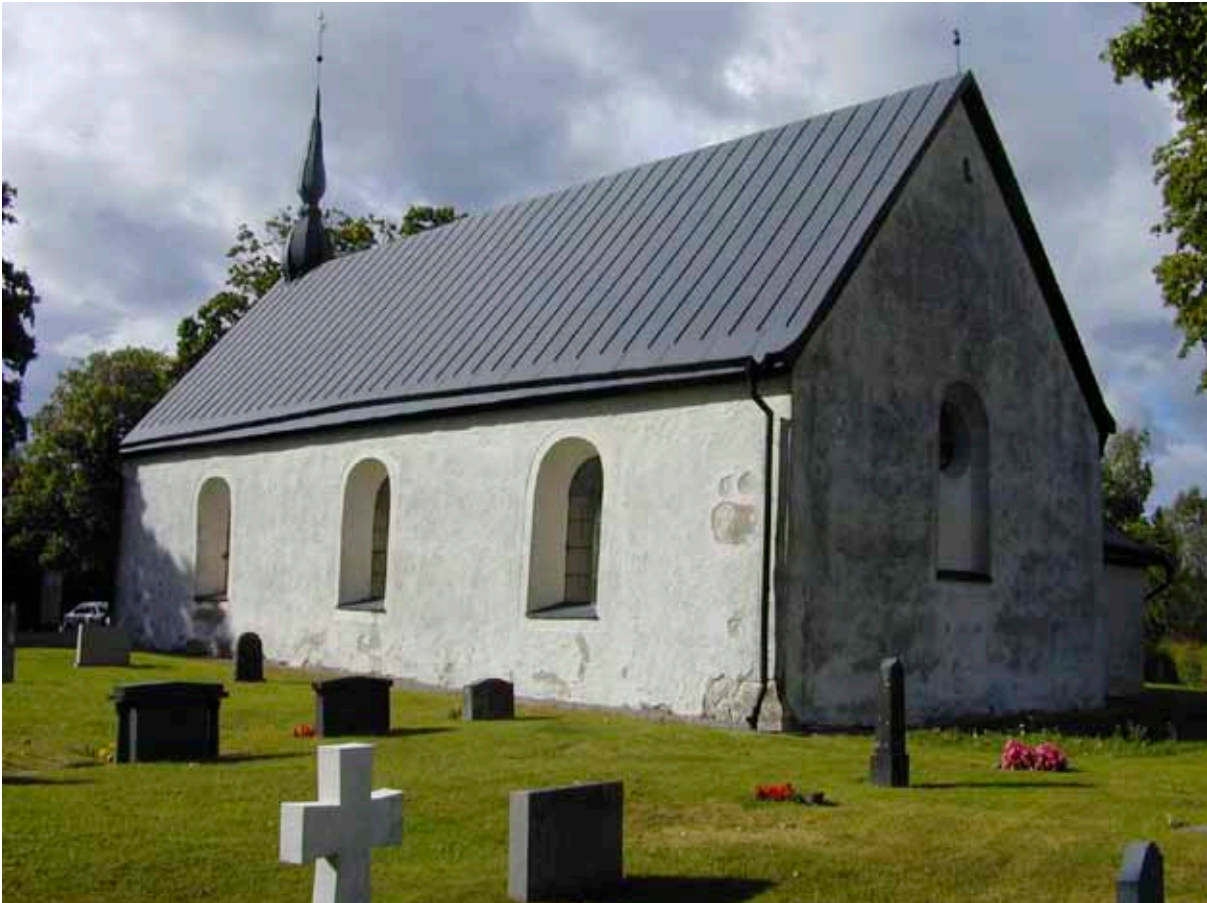
Figur 16. Putssläpp förekom på samtliga kyrkans fasader.

De produkter som i huvudsak använts på kyrkan är Strå vattrivningsbruk (luftkalkbruk), Hydrauliskt kalkbruk, Serpo 148 och 152 (fabrikat: Optirock). I viss utsträckning har dock även bruk med beteckning Serpo 142, 144 och 261 (det sistnämnda är ett KC-bruk). Vitcement har använts på fläckar där gråstensmurverket har varit bart. Arbetet utfördes i november vilket är minst en månad senare än vad som kan anses lämpligt vid användning av kalkbruk. Väderleken var dock mild och putsen kolsyrebehandlades för att skynda på karbonatiseringsprocessen.

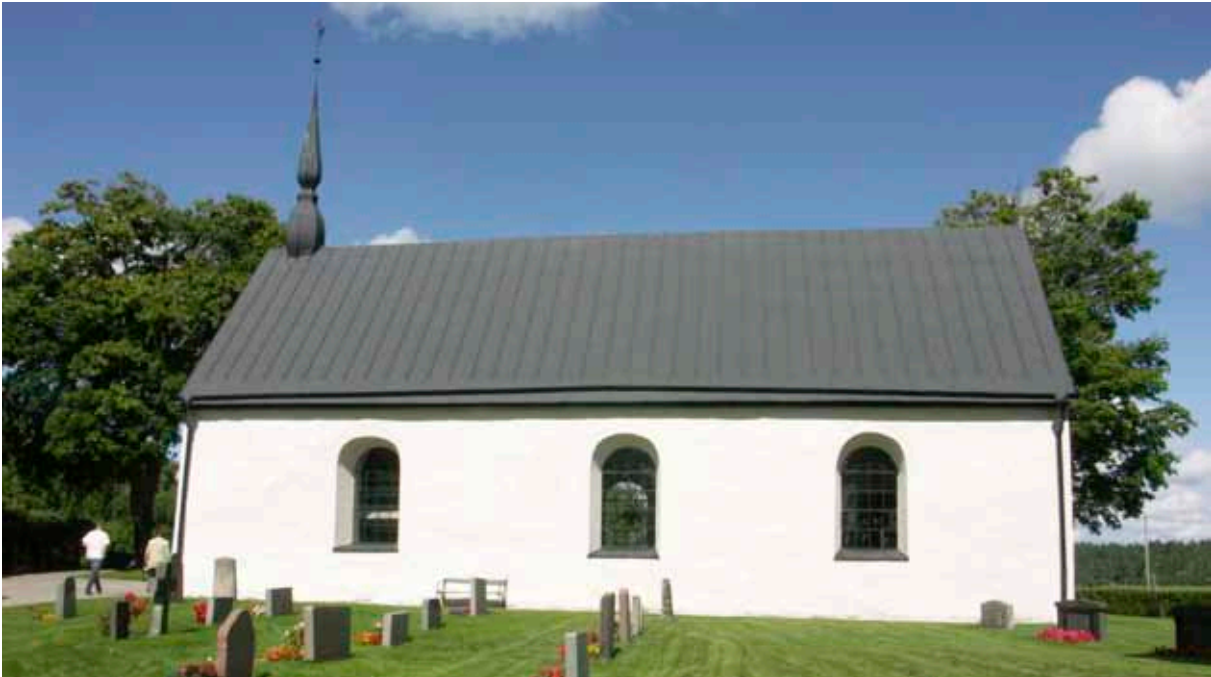
Figur 19. Kyrkans utseende år 2005. Putsen har åter börkjat flaga något i nederkant.

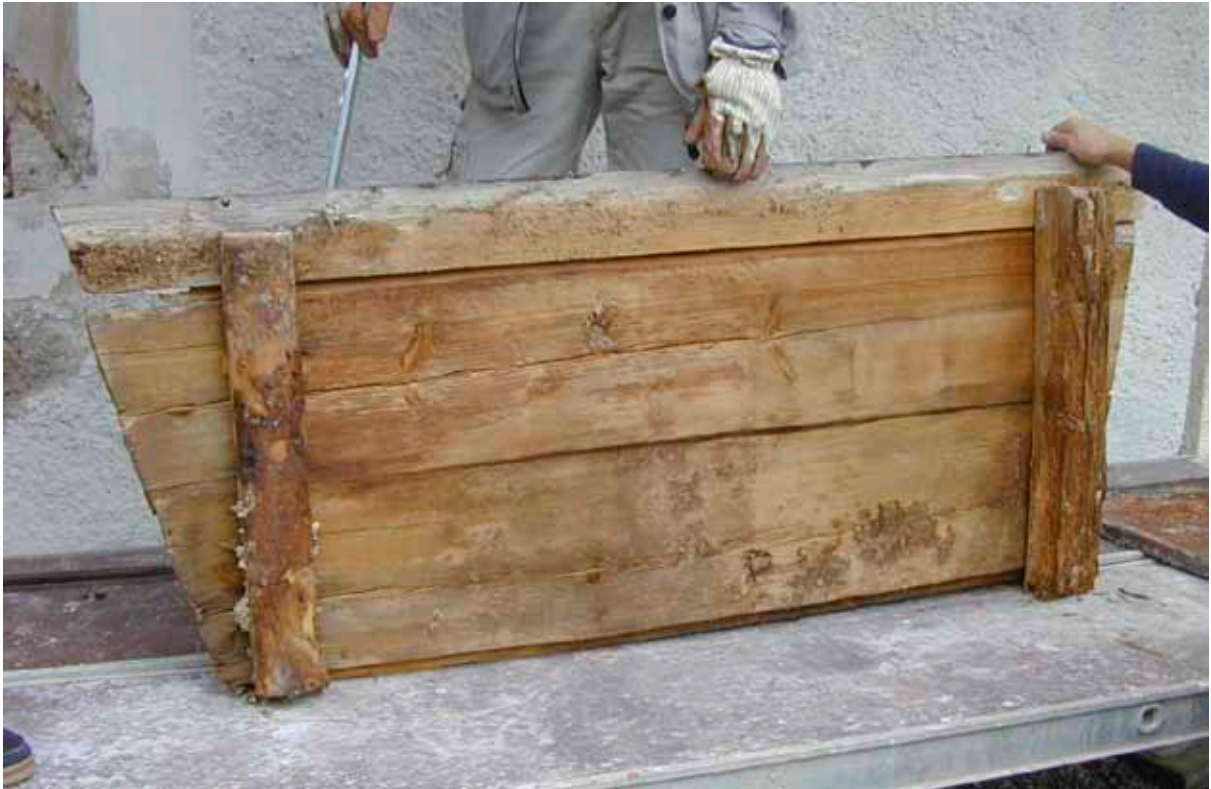
Figur 21. Undersidan på ett av de kasserade spikunderlagen till solbänksplåtarna på sydsidan.

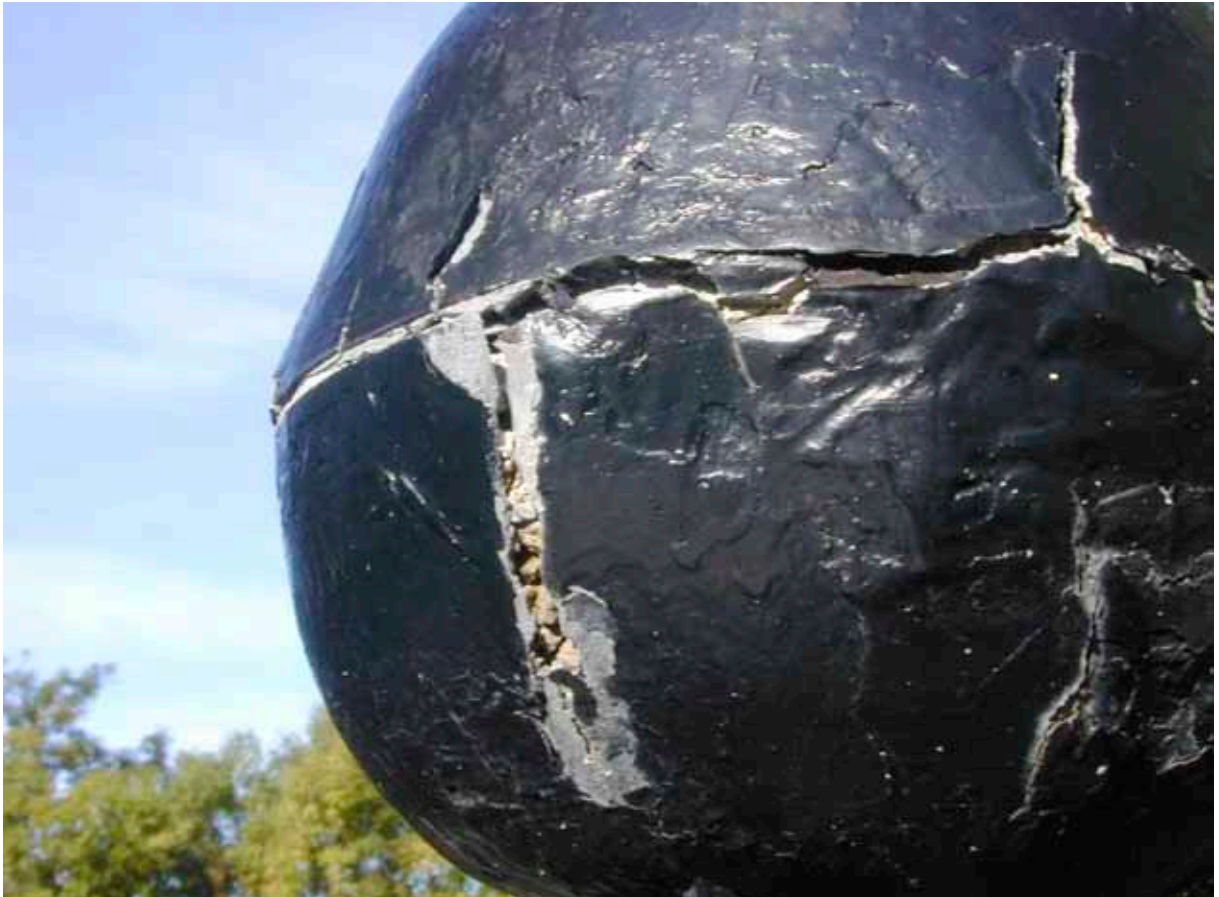
Figur 28. Klotet på den norra grindstolpen till västra porten hade frostsprängningsskador

Putslagning och avfärgning skedde på samma sätt som för övrigt murverk. Klotet till den norra grindstolpen på den västra porten plåtlagades. Klotet hade före åtgärderna en cementkärna varpå varmasfalt strukits och klotet klätts med blyplåt med en horisontell skarv mitt på klotet. Frostsprängd vittrad cement sögs ur

klotet och den spricka som fanns i plåten lagades i med tenn/blylod.

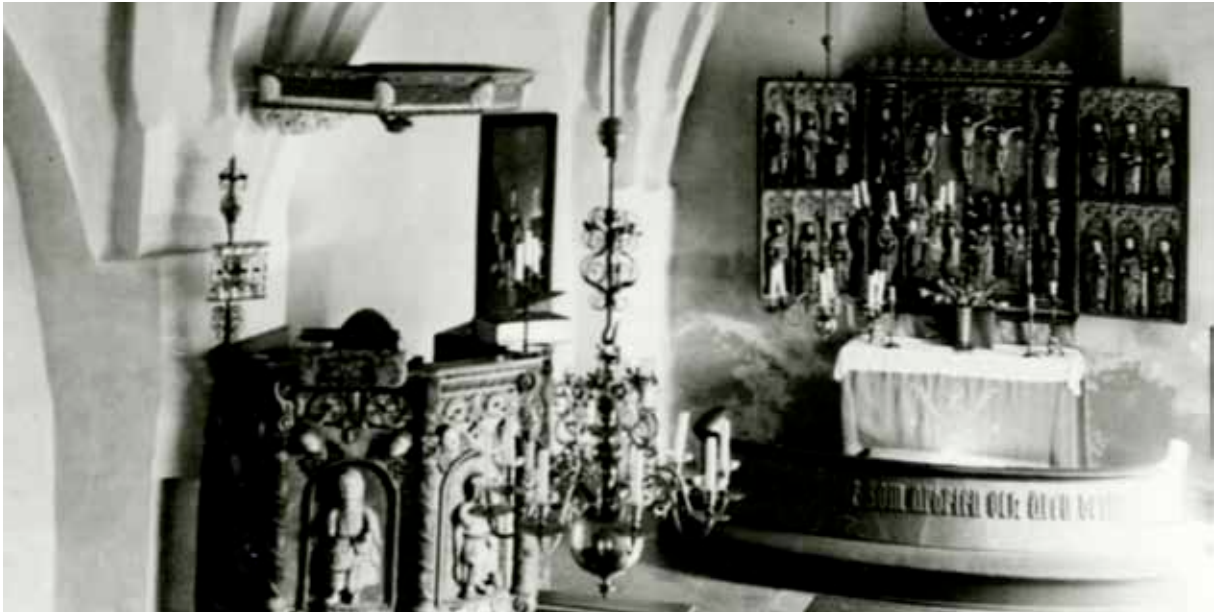
Det verkar sammantaget som om fuktproblemen har flyttat från golvbjälklag innanför altarringen till främst korets östra murverk i samband med att golvet under 1930-talet har fuktisolerats på ett mer effektivt sätt. I 1933 års restaureringsförslag föreslås preliminärt för golvet innanför altarringen en isolering bestående av en tunn armerad betongplatta, två gånger bestruken med "konstgjord asfalt." I samma handling anges att fullgod isolering mot mark saknas för det aktuella golvpartiet dessförinnan. Framträngande vatten under golv har sannolikt genom 1930-talets åtgärder i högre grad än tidigare förhindrats att avdunsta samt tvingats ut mot korväggarna där fuktbelastningen ökat och vatten sugits upp kapillärt i murverket.

En förutsättning för kapillärsug i en naturstensmur som det här är frågan om utom vad gäller valvpelarna och altarbordet som är av tegel är att fukten når puts, mylla eller bruk mellan stenarna i marknivå. På 1980-talet konstaterades att fuktig jord finns i den kallmurade grundens fogar.

Figur 31. Tio år efter den restaurering där golvet innanför altarringen tätades hade omfattande kapillära fuktproblem uppstått i korets östra murverk. Foto: Ivar Schnell, 1945, Sörmlands museums arkiv

Hugo Larsson föreslog i samband med skrivelsen år 2001 att en möjlig lösning på fuktproblematiken med detta resonemang skulle vara att ta bort eventuella tätskikt under korgolvet och på så sätt återställa möjligheten till fuktvandring i materialet. Lösningen bedömdes av förslagsställaren som den ur antikvarisk och sannolikt även teknisk synpunkt mest lämpliga. Tanken bakom förslaget var att ingreppet ej skulle beröra kulturlager som var äldre än ytskiktet före 1888 års restaurering samt att byggnadsfysiken genom åtgärden skulle rekonstruerades till den situation som rådde före 1880-talet, det vill säga före den tidpunkt då grundproblemet uppstod.

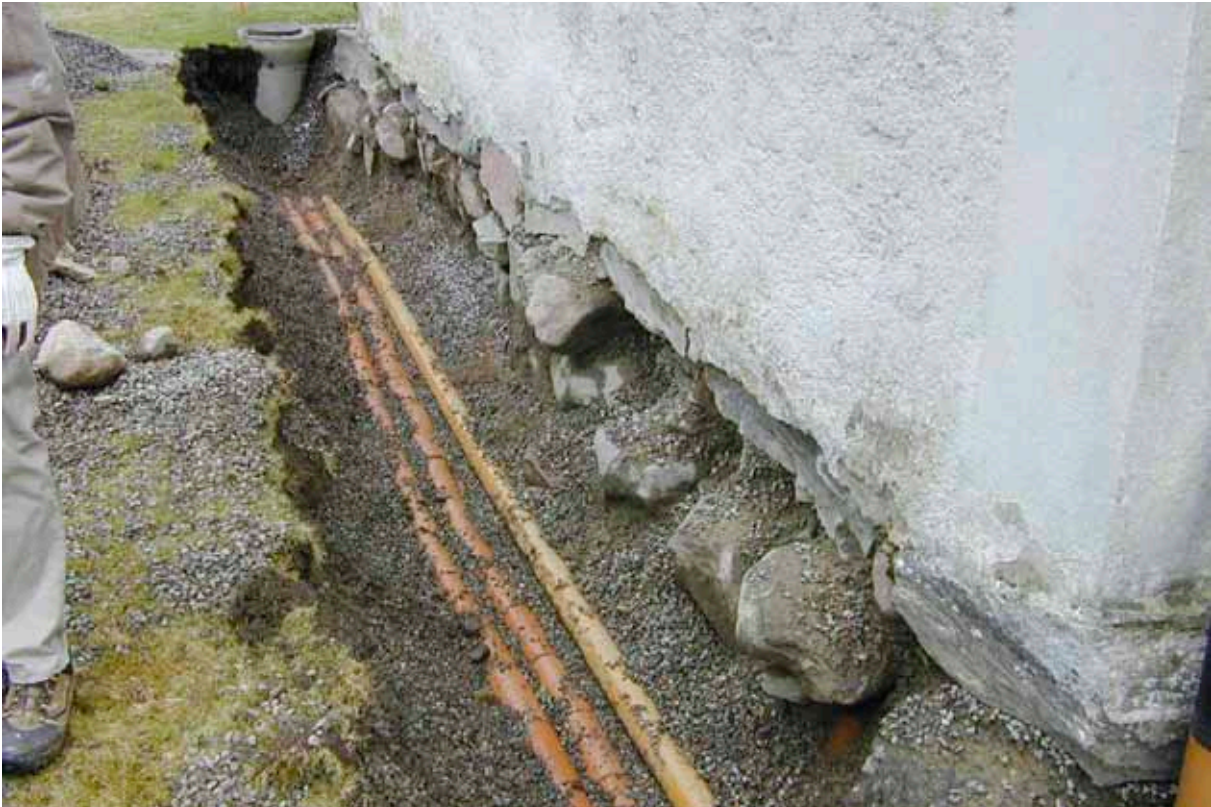
Figur 32. Dräneringsschaktet längs korgaveln öppnades för att kontrollera dess funktion. Foto april 2003.

Under april månad 2003 grävdes det gamla dräneringsschaktet från det arbete som följde på 1990 års åtgärdsförslag (se ovan) vid östra korgaveln upp för att undersöka om fuktproblematiken i anslutande murverk kunde förklaras med markfukt som trycker på från detta håll. Vid öppningen av schaktet kunde ej förekomst av markfukt utöver det normala observeras. Dräneringsschaktet var fyllt med grovsingel och takavvattningen kunde konstateras vara dragen till en brunn vid korets sydöstra hörn från vilken vattnet leds vidare åt sydost.

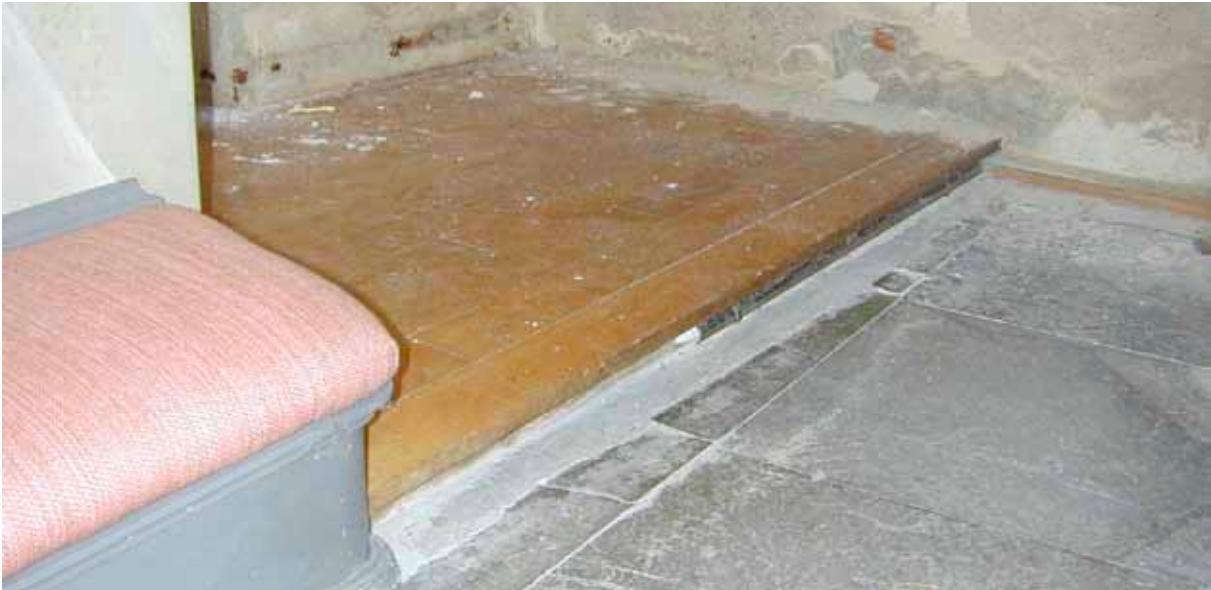
Figur 36. Trägolvet innanför altarringen före åtgärd.

kallasfaltbeläggning som påförts det underliggande tegelgolvet hackades upp i ytan så att en mängd avskrapade ytor i beläggningen ska möjliggöra fuktvandring. 1935 års golvbeläggning var tänkt att läggas tillbaka. Slutligen monterades dock istället ett nytt spontat grangolv med snarlikt befintligt utförande. Bjälklaget till det nya golvet luftades genom att det lades med en viss distans i anslutning mot altarbordet respektive korets östvägg. Timmerman Björn Björkkvist, Nyköping var utförare av detta arbete.

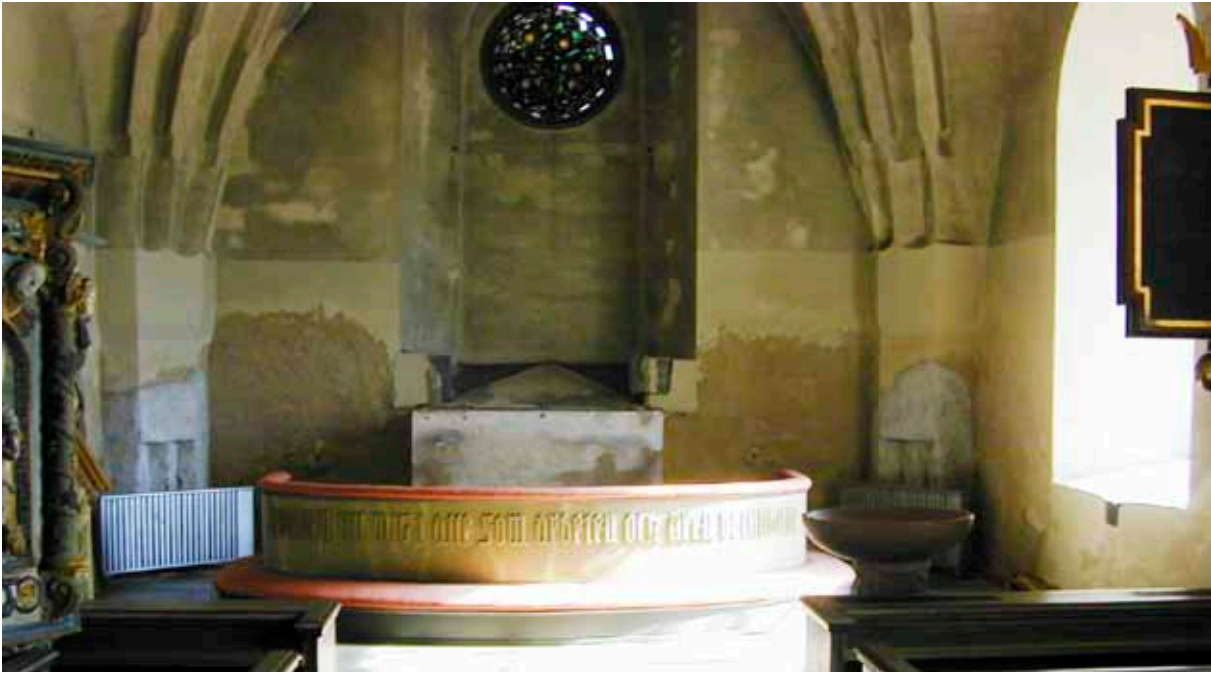
Figur 40. Korets väggar hade omfattande saltutfällningsproblem vilket orsakade färg och putsbortfall. Foto taget i mars 2003.

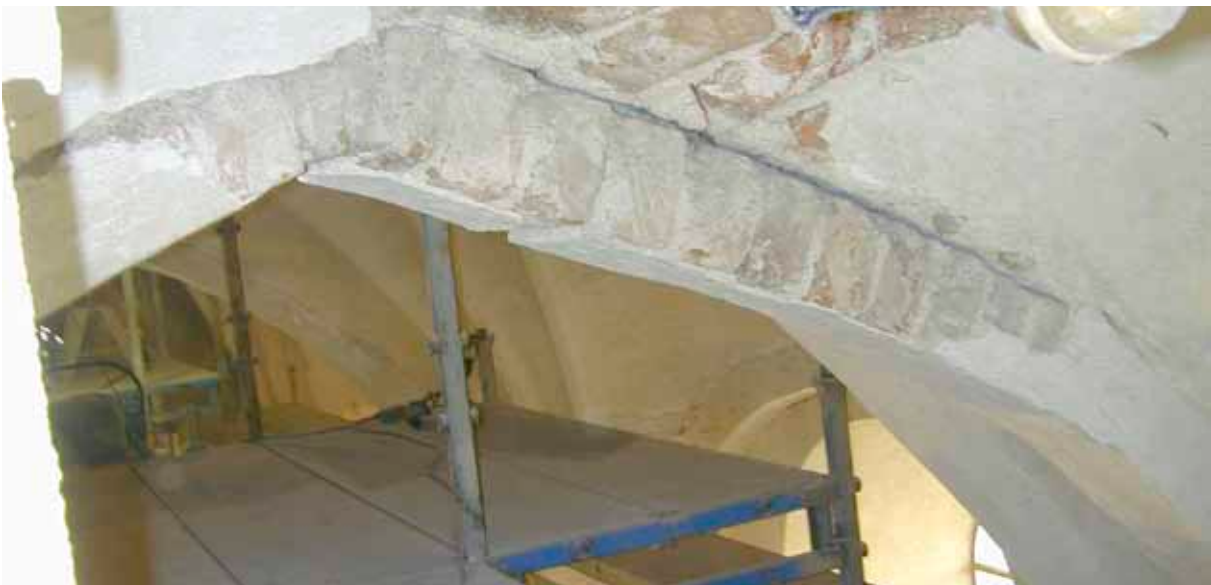
Figur 41. Gördelbågen mellan västra och mälärsta valven var deformerad åt söder på ett sätt som bedömdes kunna äventyra konstruktionen. Detta parti sattes därör om. Den ointäckta klotförsedda länken till ljuskjronan i västvalvet (skymtar i bildens högra övre hörn) var föremål för diskussion under projektet. Klotens förgyllning bär fortfarande 2005 spår av kalkstänk från denna incident..

Den var till stora delar sprucken. En allvarigare deformation uppdagades på gördelbågen mellan det västra och det mellersta valvet. I detta läge fick murverket stämpas upp och lagas i. Sprickorna i putsen lagades upp. I samband med nedslipning av dessa lagningsytor, slipades även övriga putsytor ner vilket till stor del har förstört den 1600-talskaraktär som putsytan dessförinnan hade. Den effekt detta har fått på rumsupplevelsen är att 1800-talskaraktären från den gamla vattrivningsputsen till del rekonstruerats medan

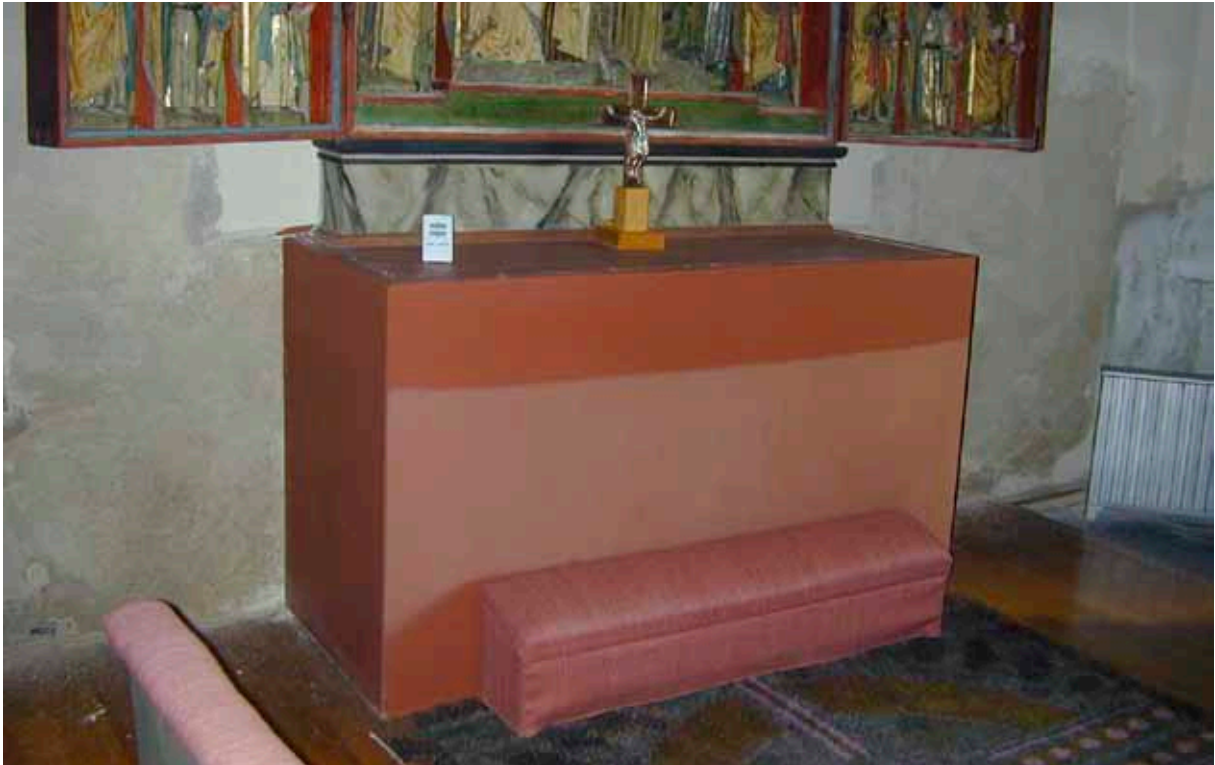
Figur 46. Altarbordets sidor var inklädda med målade spånskivor före 2003 års restaurering

Altarbordets sidor var före 2003 års arbete inklädda med målade spånskivor. Altarbordets ovansida saknade altarskiva. Putsen på altarets ovansida var inmålad i samma rödbruna kulör som spånskivorna. Inklädnaden har troligen tillkommit under 1970-talet eller senare i syfte att dölja fuktrosor på altarbordets puts samt kanske för att skydda altartextilier från saltutfällningar och fukt. Textilerna hängdes på krokarna monterade på mycket enkla, obehandlade träribbor som fästs i ovankant på altarbordets sidor.

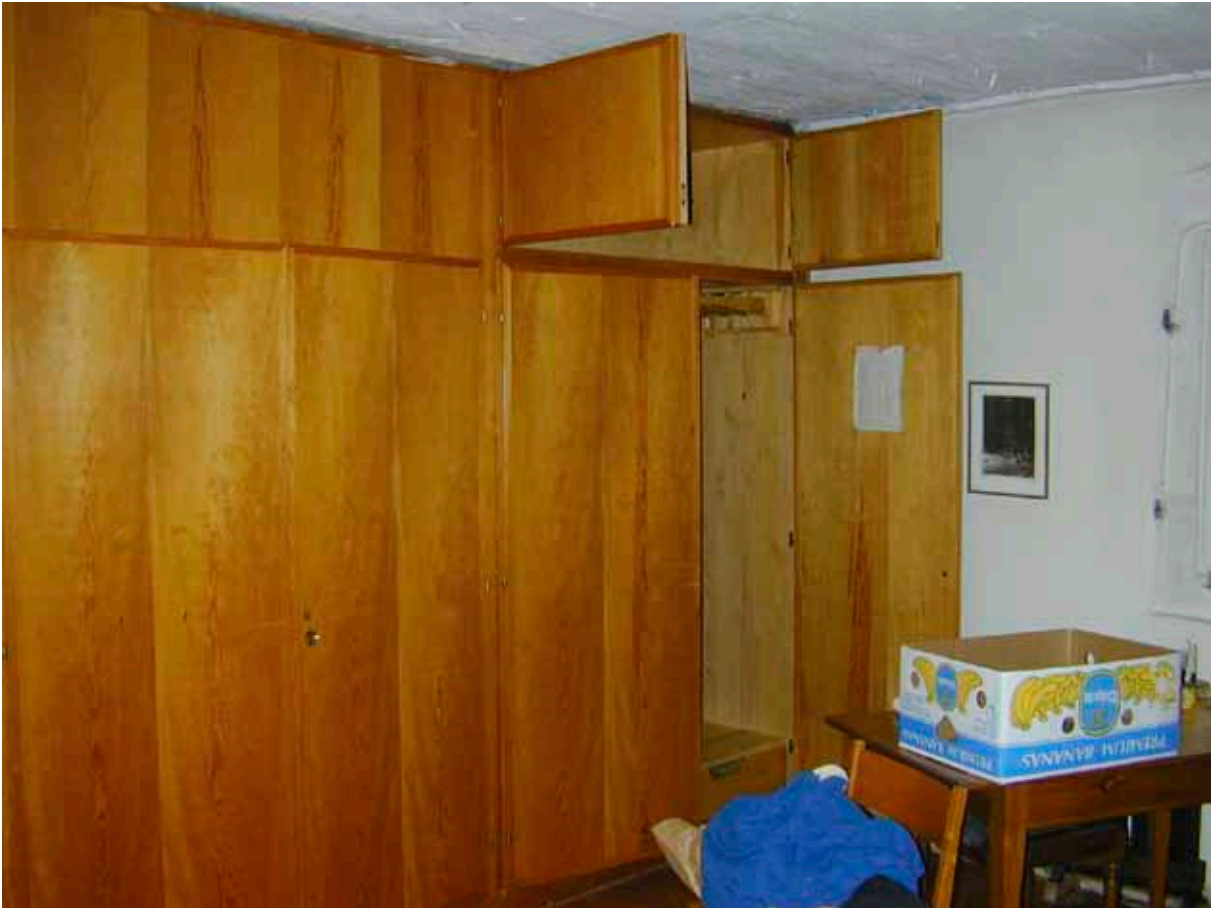
Fuktproblem fanns i anslutning till golv och vägg åt väster, det vill säga bakom det gamla skåpet. Det gamla skåpet var uppfört på ett sådant sätt att det slöt tätt mot västvägg och tak. Det nya skåpet står med luftspalt i förhållande till vägg och tak.

Figur 48 Sakristians skåpsinredning från 1935 revs isambend med 2003 års åtgärder

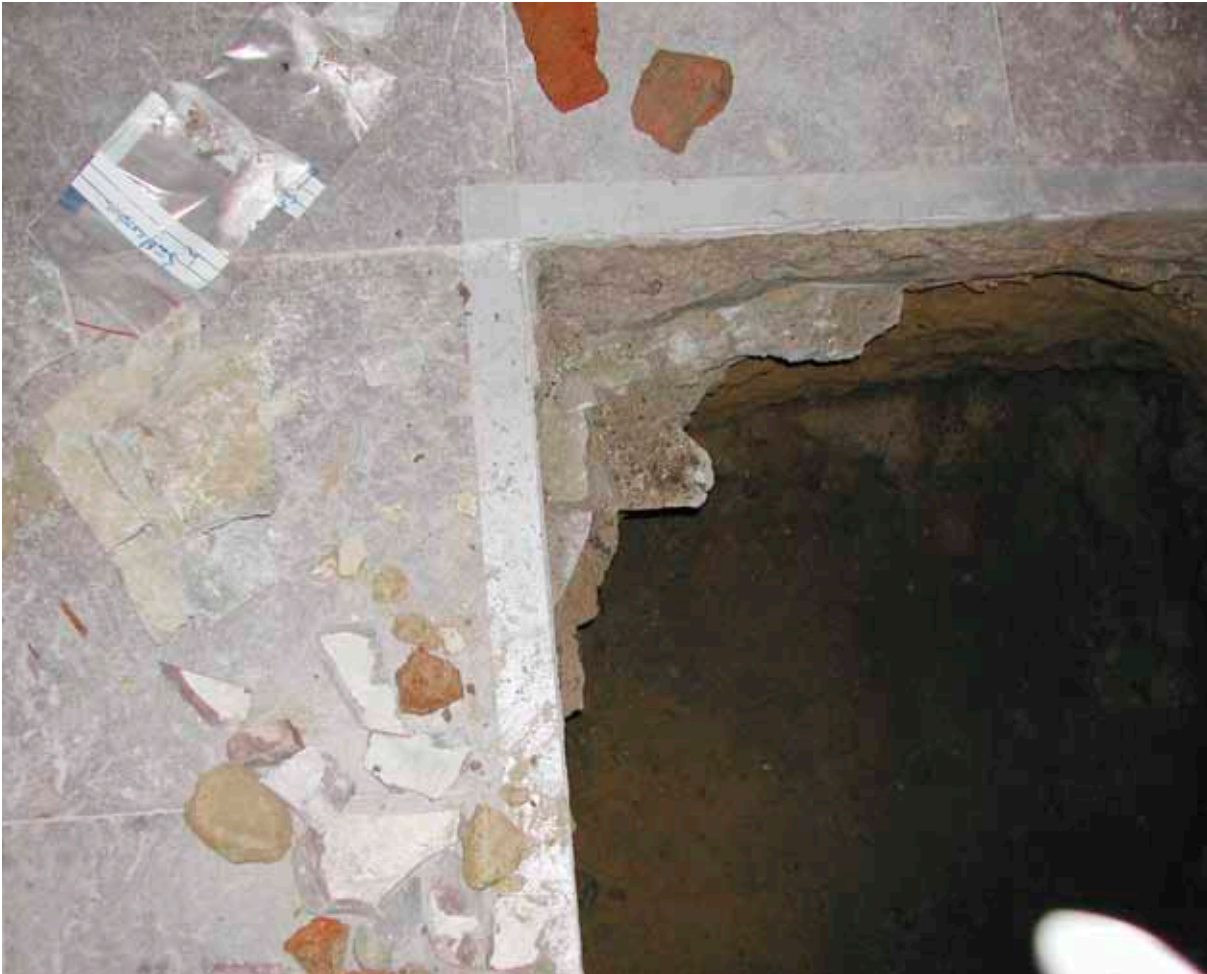
Figur 82. Hörnet till altarskivan skadades då entreprenören skulle öppna schaktet.
