## Östra klockstapeln i Nyköping

Helgona socken, Nyköpings kommun,  
Södermanlands län

## Vård- och underhållsplan 2005

Eva Wockatz

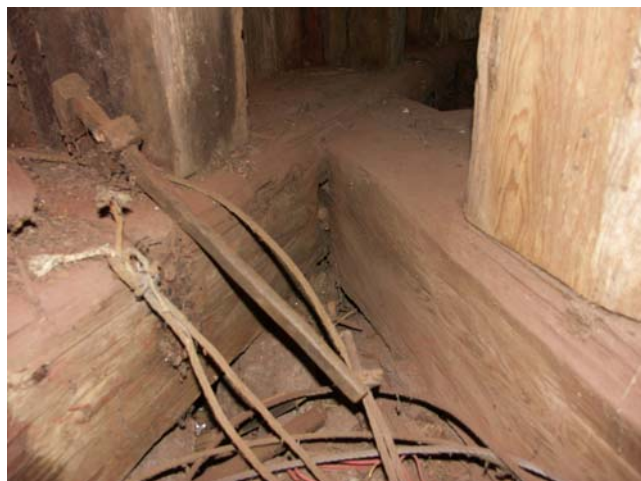
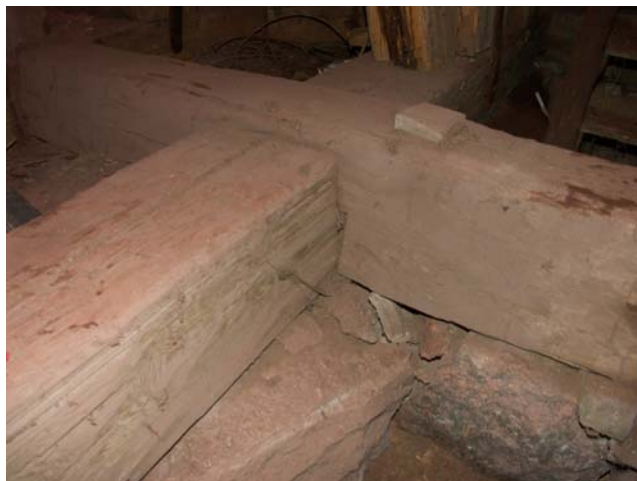
*Till vänster detalj av en syllstock som är intappad i den åttakantiga syllramen. Även stolpar är sannolikt tappade i syllen. Syllstockar ligger i kryss upplagda på naturstenar direkt på berg.*

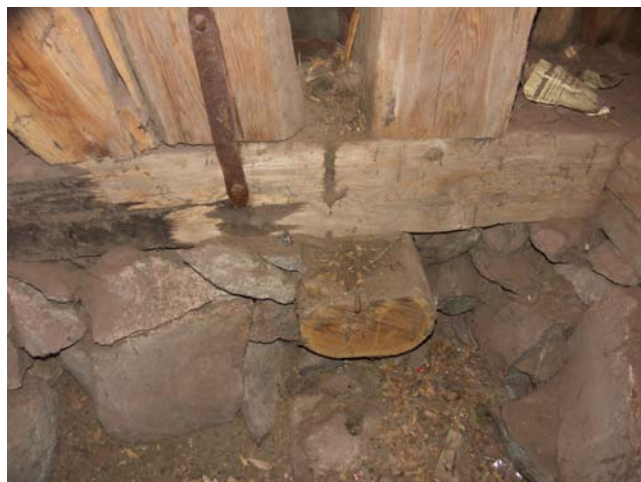
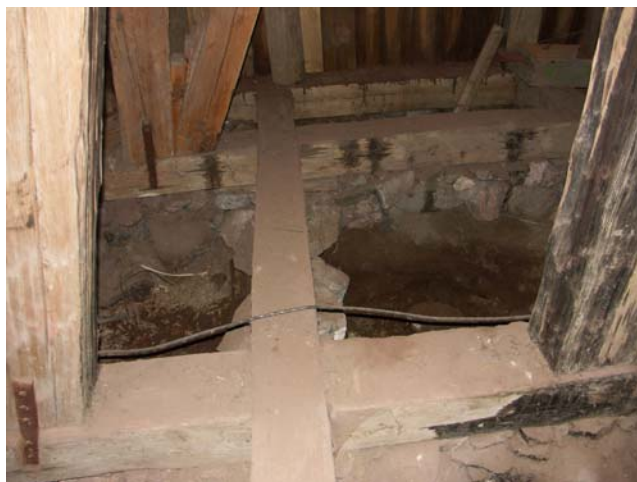
*Järnband håller ihop snedsträvor och syllstock. Stolpar är dymlade i syllstocken.*

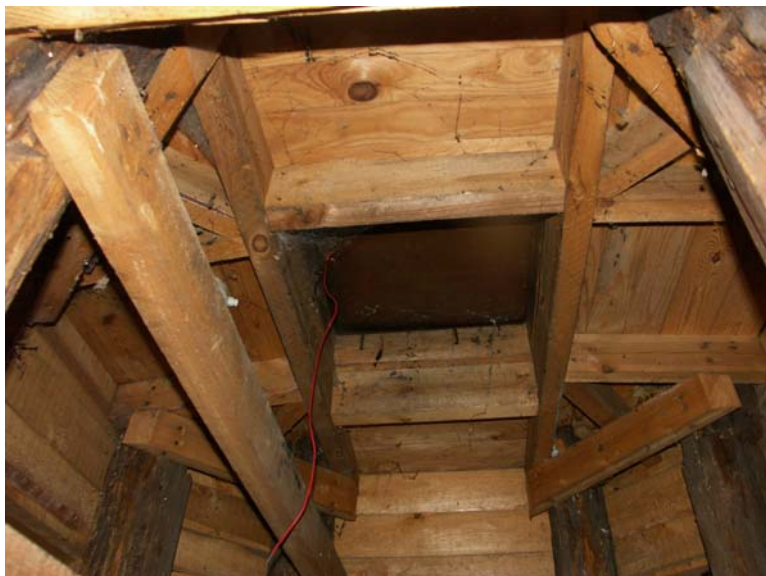
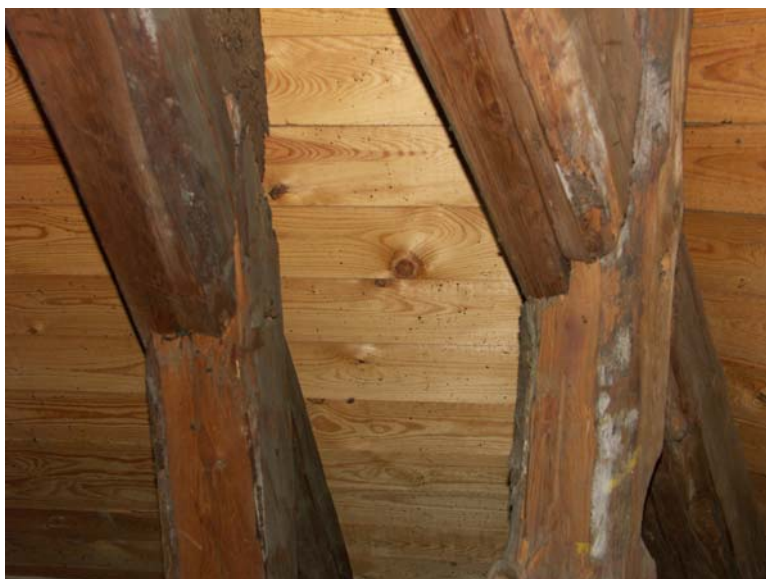
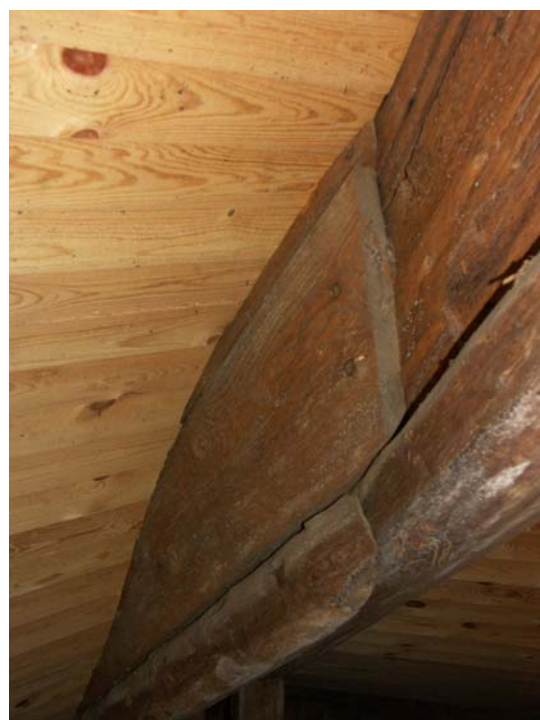
*Ovan, vy sedd upp mot lanterninen. Det nyare brädtaket har mögelangrepp.*

- \* Taket har fått en ny bräddäckning med papp vid senaste takomläggningen. Takpanelen har fått svartmögelangrepp. Detta beror sannolikt på fuktiga somrar i kombination med att torntaket har varit dåligt ventilerat.

- \* Träangreppen i luckan på plan 3 mot söder, lusas i med nytt virke, samt rödfärgas med äkta ljus Falu rödfärg.
- \* Torntaket behöver ventileras mer. Detta kan lätt göras genom att luckan upp till lanterninen ställs något på glänt. Det är då viktigt att duvnät är hela och på plats.

- \* Den invändiga takpanelen bör ses över årligen. De nuvarande mögelangreppen är ett estetisk problem, men angreppen bör hållas under uppsikt, så att de ej ökar och därmed kan påverka träets hållfasthet.

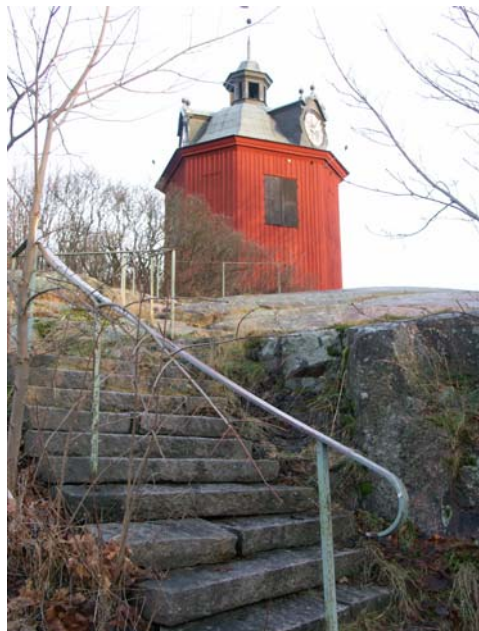
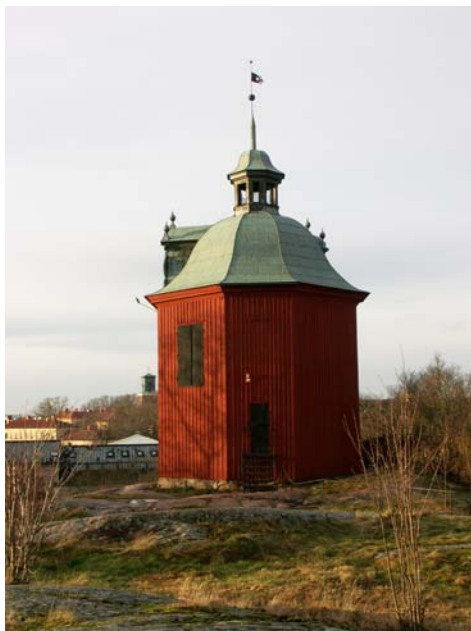
*En trappa leder upp till klockstapelns på bergets sydvästra sida. Till höger klockstapelns sedd från sydost.*

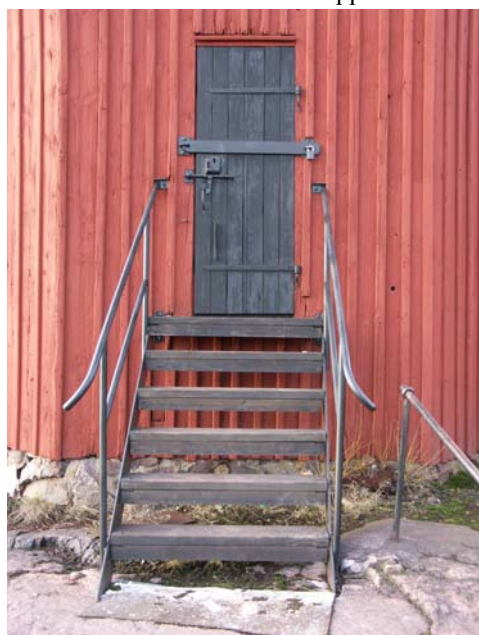
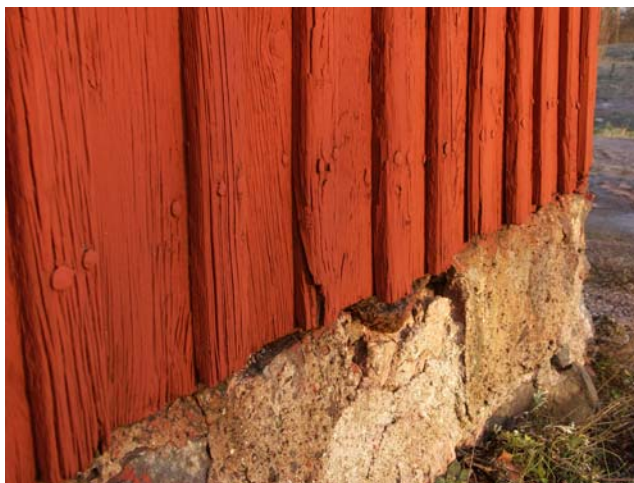
*Mycket av den gamla panelen finns bevarad, med fasade locklister, spikade i jämna rader.*

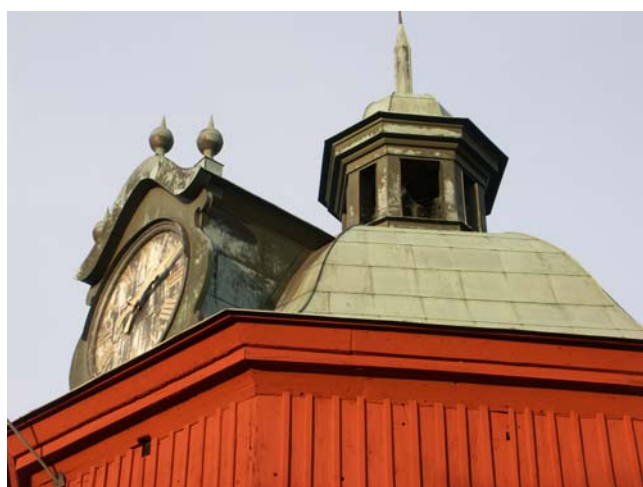
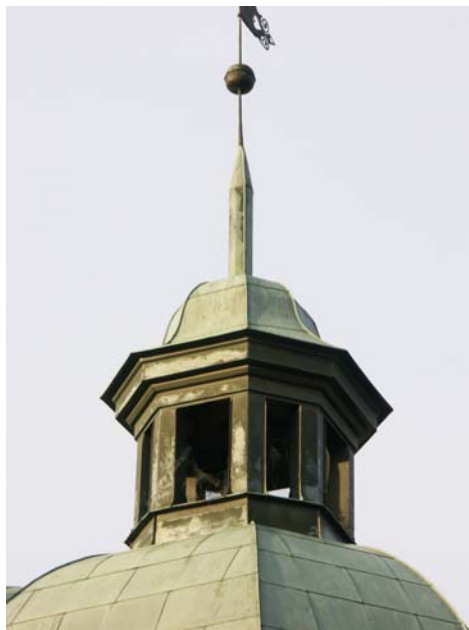
*Klockan mot väster, samt detalj av lanterninen.*

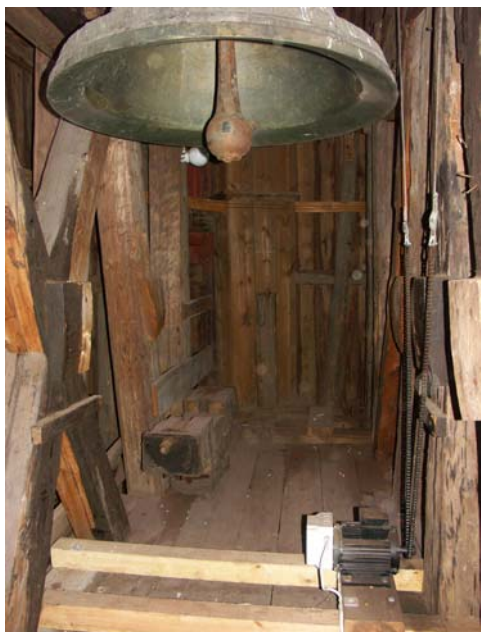
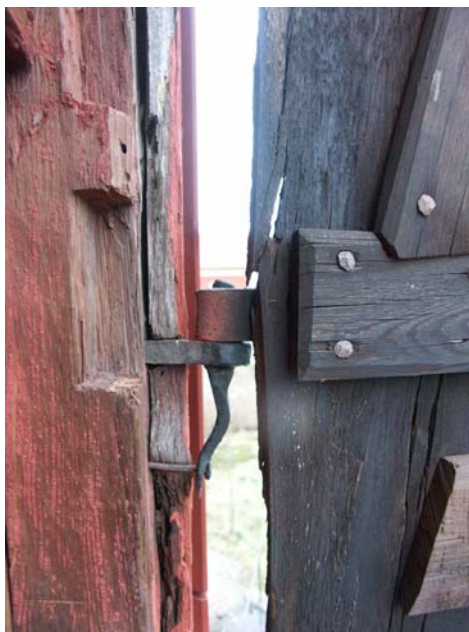
*Klossar sitter på stolpe och snedsträvor för att skydda konstruktionsverket av vajrars åverkan. Gamla klockaxeln finns kvar på golvet. Till höger södra öppningens lucka där del av fasadens panel har lossnat, vilket gör att stubbhaken sitter dåligt.*

- \* Ett mindre parti på fasadens panel mot söder på plan 2 vid östra luckan fattas, vilket gör att ”stubbhaken” (nedre infästningen) inte sitter riktigt fast.

- \* Panelen på södra fasaden vid östra luckan lagas i med nytt virke, så att gångjärnsupphängningen sitter riktigt fast.
- \* Åttonde trappsteget uppifrån, på plan 4 lagas upp.

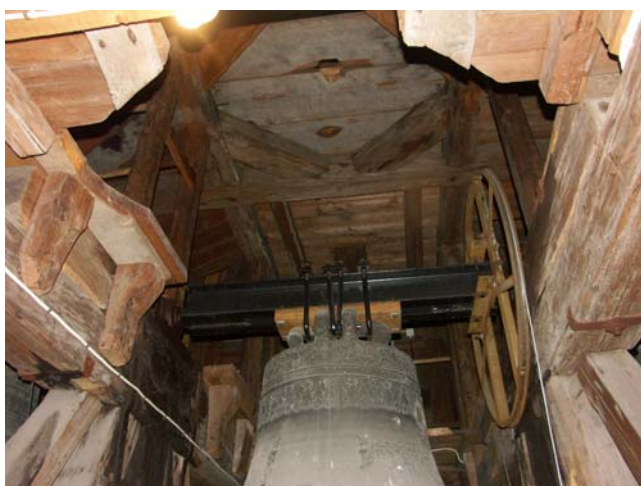
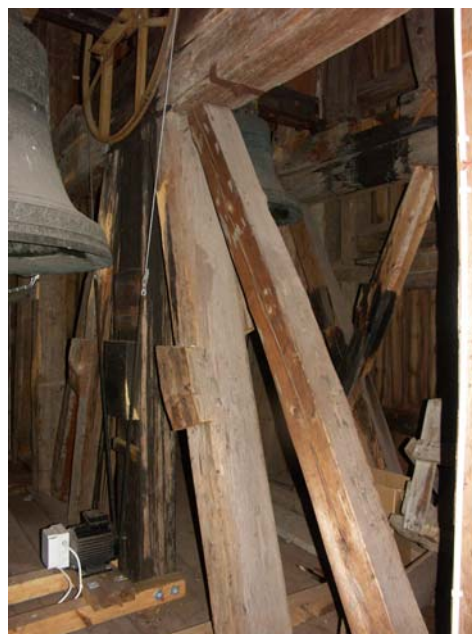
*Stora och mellersta klockans axlar är utbytta till I-balkar.*

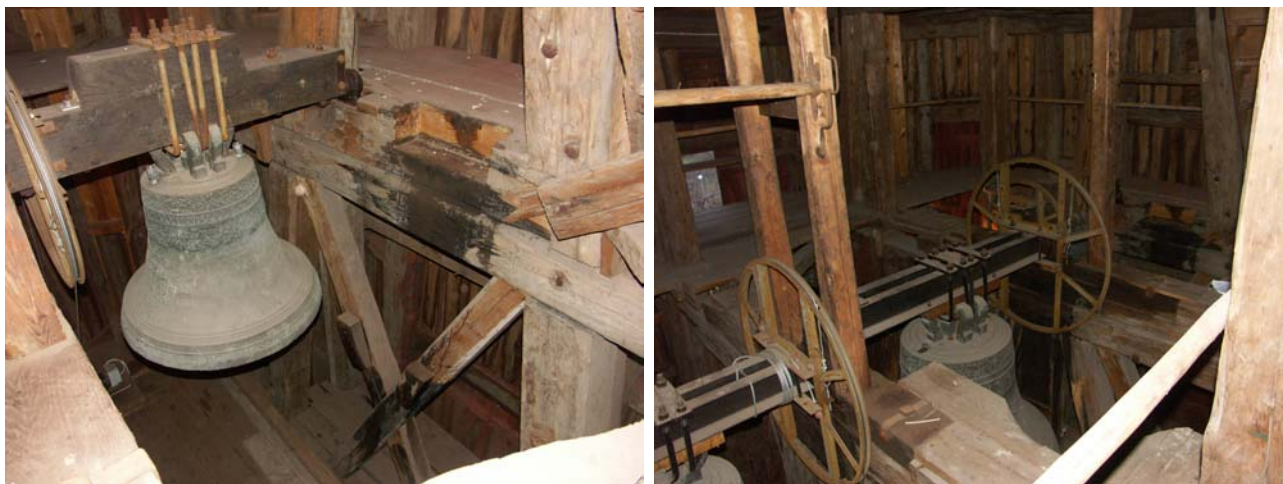
*Vy från plan 3 ned mot lilla klockan, som fortfarande hänger på en träaxel.*

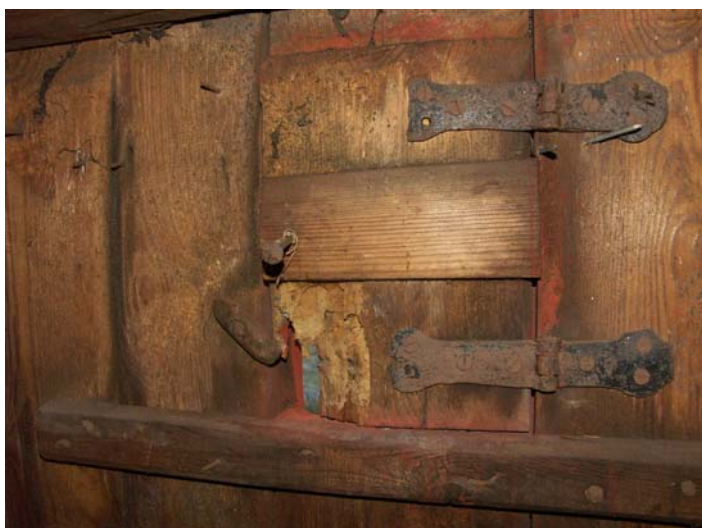
*Luckan mot sydost är angripen av trägnagare, vilket gör att luckan är svår att haspa för.*

- \* Dropplisten i nederkant av lucköppningen mot nordväst på plan 2 är rötskadad.
- \* På plan 3 mot söder finns en liten lucka i väggen, översta delen av en underbräda har sågats av och har försetts med smidda gångjärn och trähasp. Denna är i underkanten svårt angripen av trägnagare.

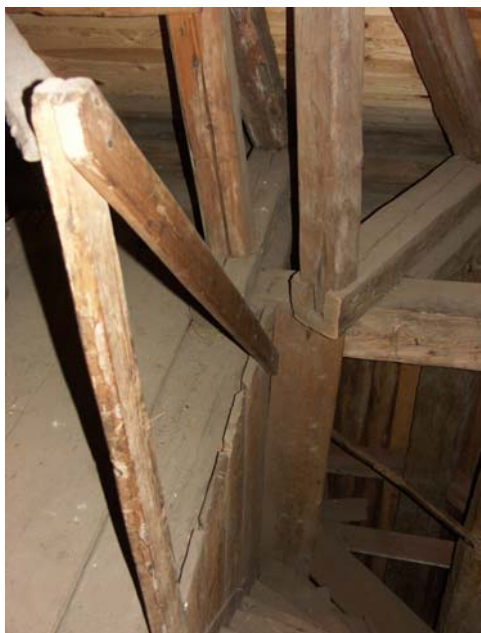
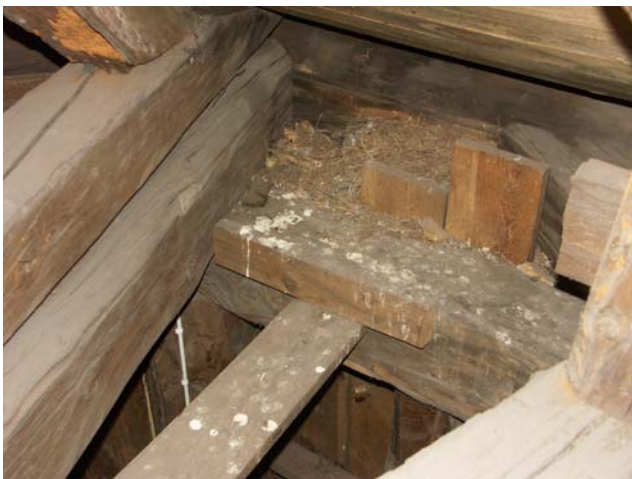
*Vy ned i trappan från plan 4. Högbenet är intappat i tassan. Till höger spår av ett gammalt fågelbo på plan 4.*

- \* Smuts, jord och damm som ligger i anslutning till syllstockar på plan 1 bör avlägsnas genom att syllstockarna borstas rena. Materialet drar till sig fukt, vilket kan ge skador på syllstockar. Även fågelboet på plan 4 bör avlägsnas.

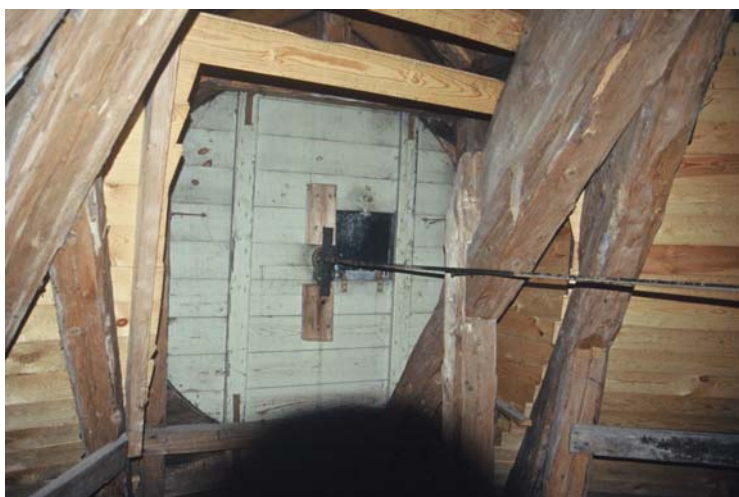
*Framtill luckan går kuggstångsmatningen, bakom luckan sitter urtavlan.*
