Västra klockstapeln i Nyköping

Nicolai socken, Nyköpings kommun,
Södermanlands län

Vård- och underhållsplan 2005

Eva Wockatz

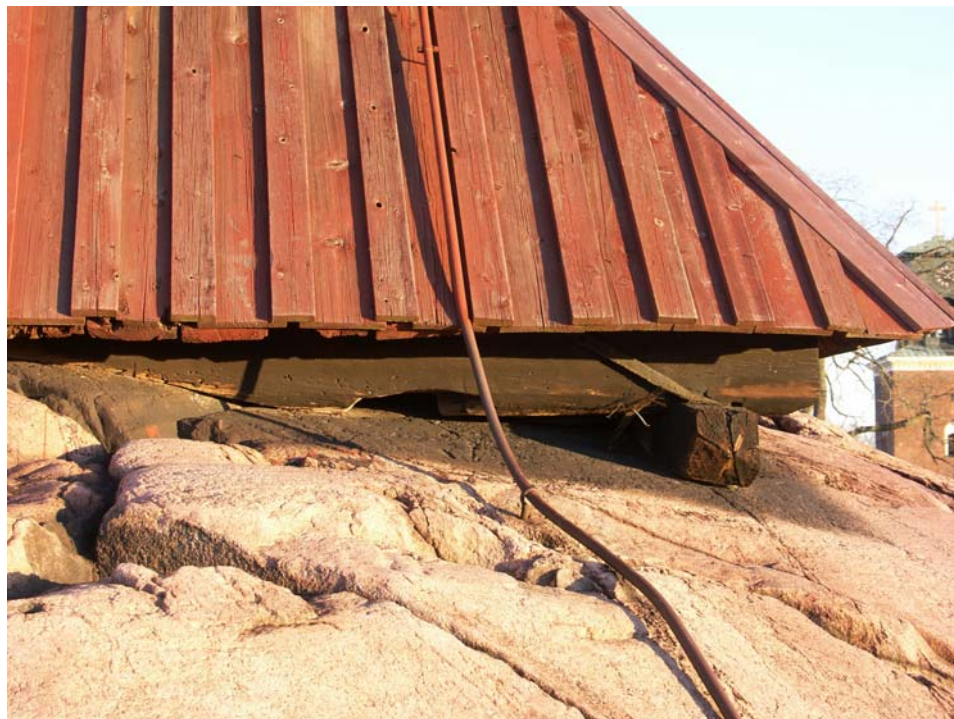
Klockstapelns syllstockar ligger direkt på berget, med stöd av inkilade naturstenar. Utvändiga ytor på syllstockar ser ut att vara strukna med trätjära, men har tidigare strukits med stenkolstjära.

Del av klockstapelns västra hörn, med syllstockar direkt på berg.

- * Damm, smuts och onödigt humuslager bör avlägsnas från syllstockar, vilka helt enkelt borstas rena. Brännbart material, såsom gamla tidningar, skräp mm, som ligger på plan 1 bör avlägsnas.

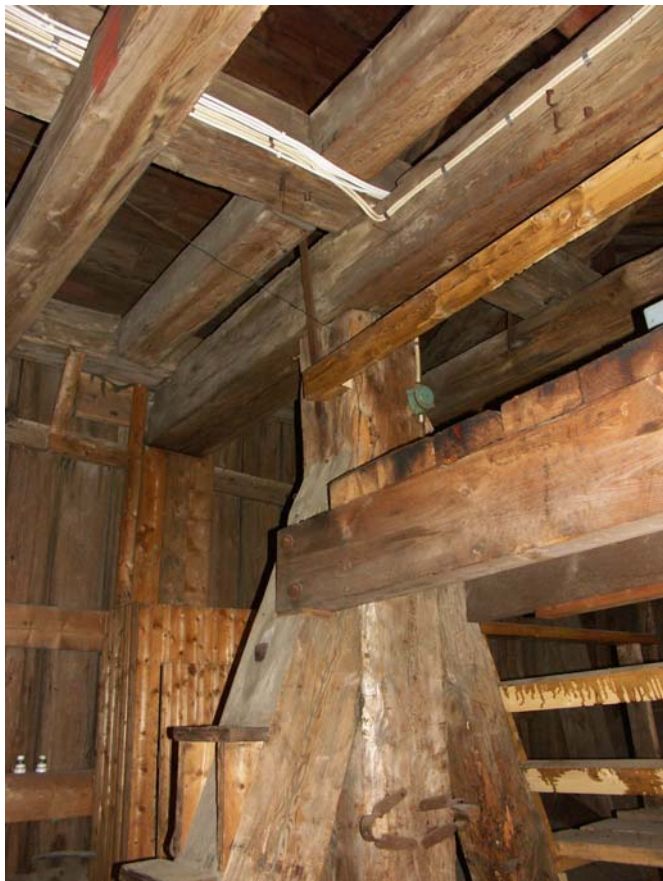
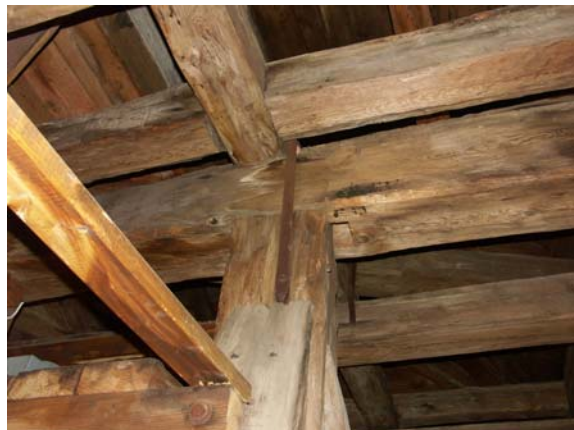
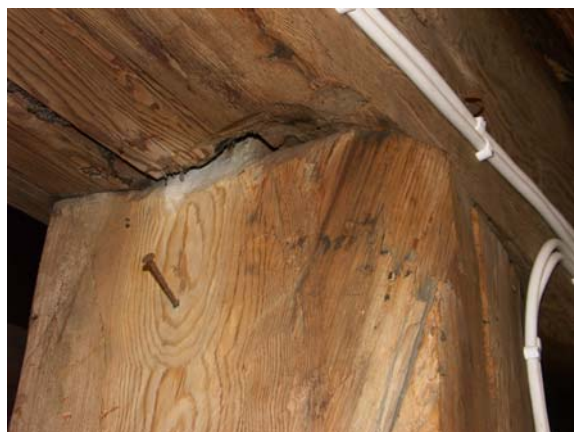
Till vänster västra stolpens avslut på plan 3. Stolpen är tappad i bjälken ovan och förbunden med järmband på södra sidan av stolpen. Överst till höger norra stolpen.

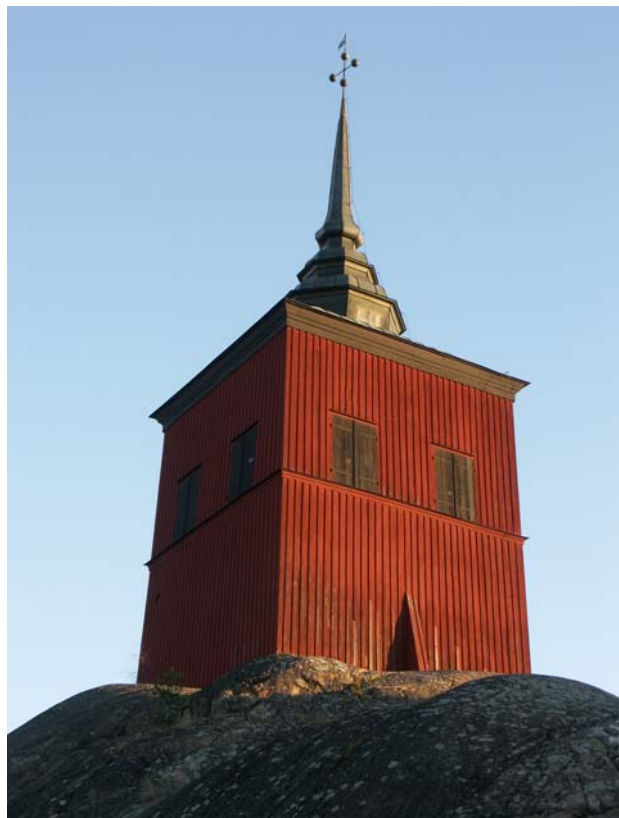
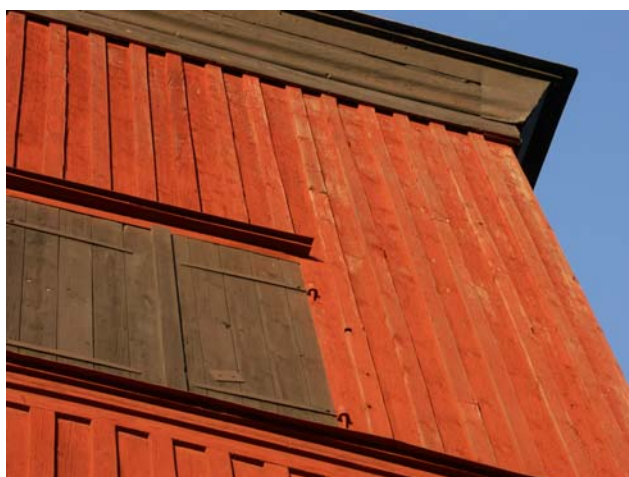
Klockstapelns norra och västra fasad, samt detalj av takfot och panel. Den svarta takfoten är idag målad med trä tjära, men har tidigare varit vitmålad.

På västra och östra fasaden syns den yttre snedsträvan skjuta ut ur fasaden. Snedsträvorna har rötskadade partier. Rötskador finns även på syllstocken under ingången, samt i norra hörnet och till viss del i östra hörnet av stapeln. Vissa locklister i panelen sitter löst. Nedre gångjärnet på ytterdörren är uppbänt. Klotter finns på ytterdörr, syllstockar och panel.

- * Vissa locklister i fasaden sitter löst, något parti saknas. Fasader är i behov av målning.

- * Klockstapelns fasader bör ses över, då rötskadad ytterpanel byts ut. Dock skall utbyte av panel ske med tanke på att behålla så mycket av den befintliga panelen som möjligt. Hela klockstapeln strykes sedan minst två gånger med äkta ljus falurödfärg. Stor vikt bör läggas på att få ny panel så lik den ursprungliga som möjligt, i samma bredd och längder.

- * Fasaden bör strykas vart 20:e år med äkta ljus falurödfärg. Dörrar och luckor stryks med äkta dalbränd trätjära vart 8-10:e år. Strykning bör ske oftare om man märker att det behövs. Med tanke på nedklottring och skadegörelse kommer det sannolikt att behövas.

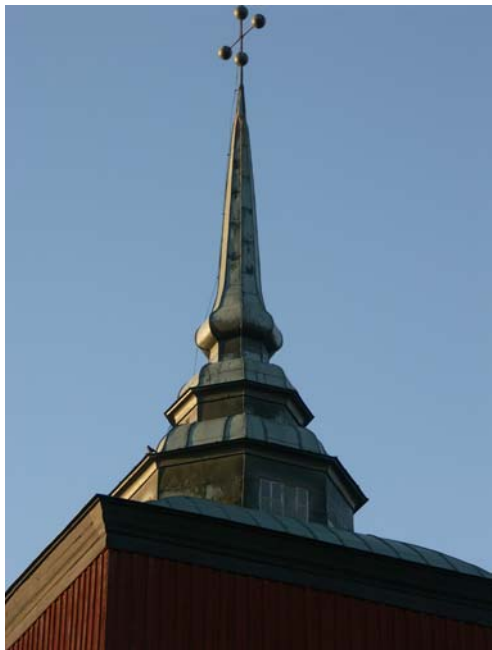
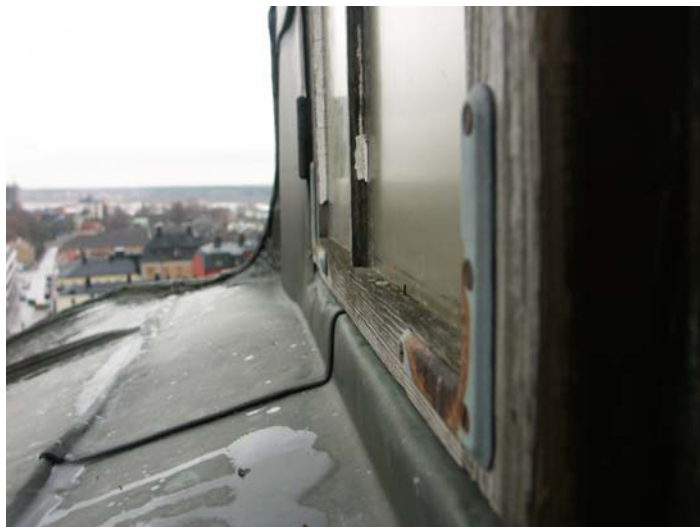
Stapelns torndel, med den fönsterförsedda lanterninen. Spirans kulor är utbytta och har tidigare varit förgyllda.

- * Flera av fönsterglasen i lanterninen sitter dåligt, vilket beror på att fönsterkitt till stora delar saknas.
- * Nederdel av mittspröjs i södra fönstret, samt nederdel av karm i norra fönstret är kraftigt rötskadad.

- * Samtliga fönsterglas måste kittas om snarast, med äkta linoljekitt. Det kan bli ett allvarligt olyckstillbud om glaset rasar ned. Även fönsterbågar bör ses över och lagas i med nytt friskt virke där så behövs, samt inoljas med linolja och målas med linoljefärg i en kulör likvärdig omgivande takytor, för att smälta in.

- * Fönster i lanterninen bör ses över vart 8:e år, då kittning av glasrutor ses över, trävirket inoljas och målas. Äkta linoljekitt och linoljefärg skall användas.

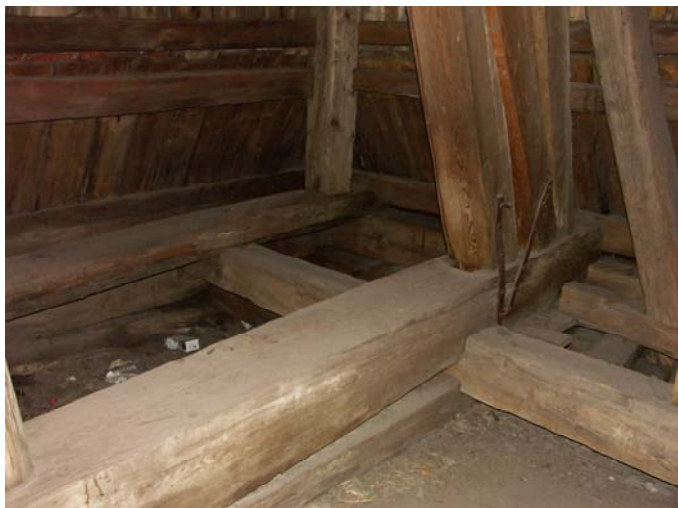
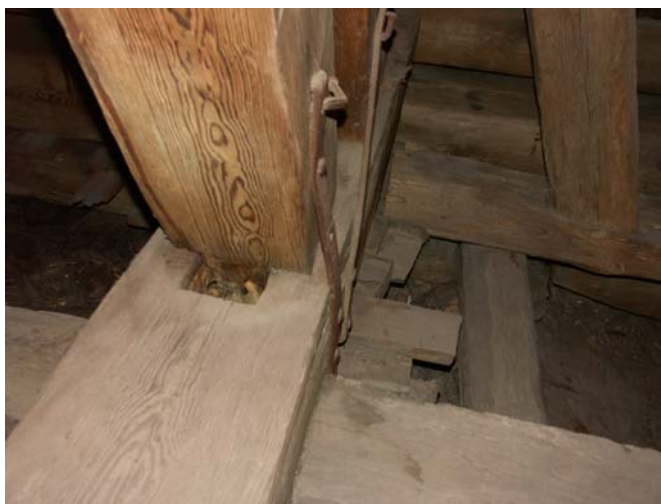
Del av klockstapelns nordvästra hörn på plan 1. Snedsträvan är tappad i syllstocken.

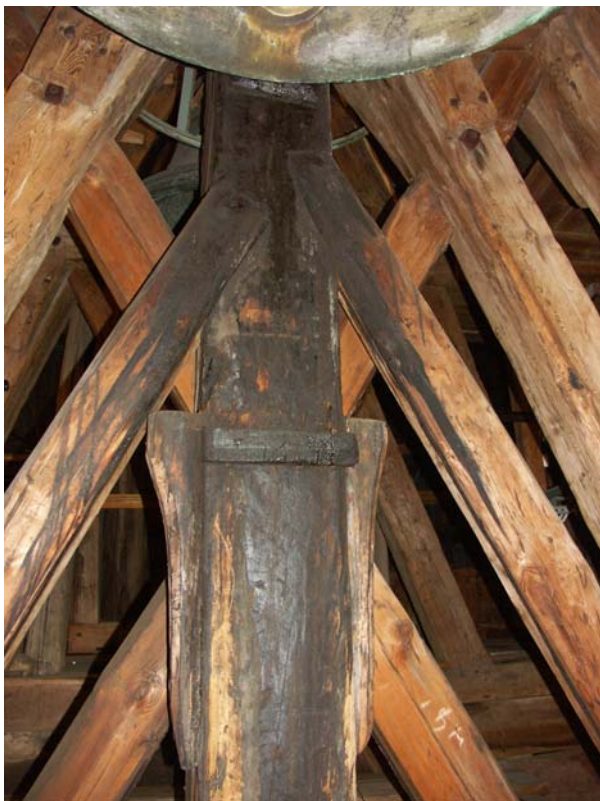
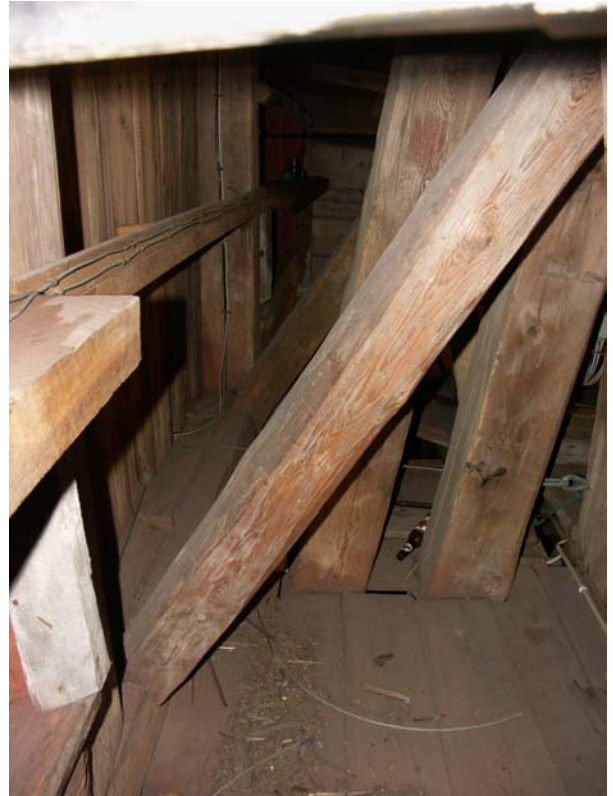
Klockstapelns övre parti lutar åt öster. Två kortare snedsträvor som syns på plan 2 motverkar detta.

Detalj under stora klockan, Till höger en av snedsträvorna på östra delen av klockstapeln som motverkar lutningen av tornets övre del.

- * Klocktornets övre del lutar mot öster. Detta bör hållas under observation, för att se om det är en pågående rörelse.

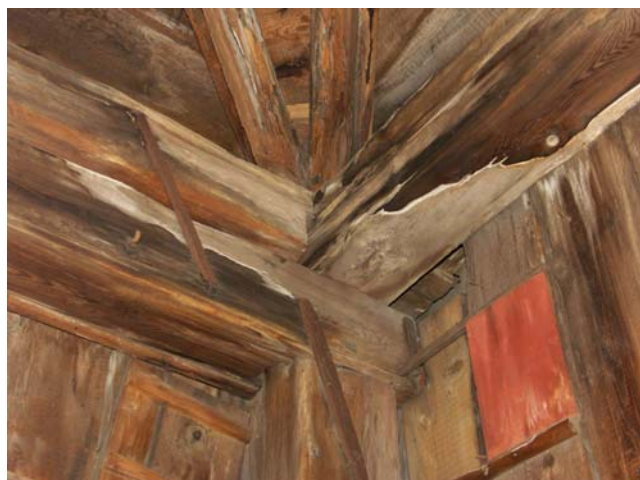
Till vänster svampangrepp i klockstapelns södra hörn. På fotografiet syns även de äldre små lucköppningarna. Till höger vy upp i stapelns norra hörn.

- * Fuktangrepp på virket, finns i innertak i klockstapelns södra hörn, på plan 3. Angreppet känns fuktigt och är troligen aktivt. Även norra hörnet ser ut att ha påbörjade angrepp.

- * Orsaken till den fukt som har gett svampangrepp i taket på plan 3 i klockstapelns södra och norra hörn bör utredas, genom att spåra fuktkällan. Svampangreppen verkar vara aktiva och beror troligen på läckande tak. Kopparplåten ses över, lämpligen i samband med att ställning byggs för klockstapelns rödfärgning.

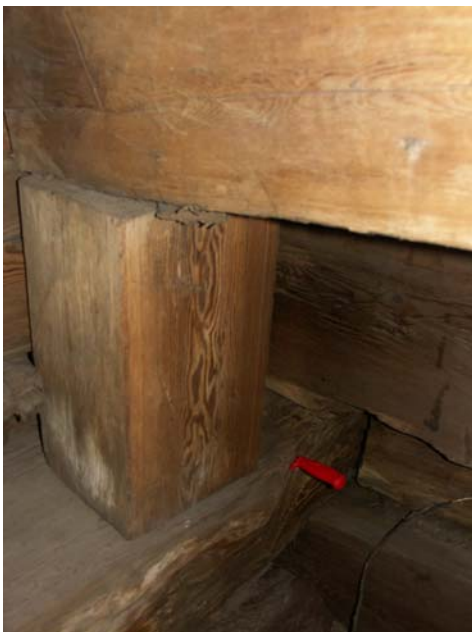
- * Klockstapelns norra hörn har en delvis rötskadad syllstock. Stocken ligger i öst-västlig riktning. Rötskadan syns även utvändigt på östra fasaden. Klockstapelns övre del lutar mot öster, vilket eventuellt kan bero på detta. Rötskadan är troligen av äldre datum och kan bero på väta i kombination med felaktig ytbehandling av syllstockar.

Till vänster syllstocken i klockstapelns norra hörn. Till höger ytterdörrens nedre parti.

- * Den rötskadade syllstocken i klockstapelns norra hörn bör hållas under uppsikt. Skadan är en kombination av att regnvatten och fukt har fått möjlighet att tränga in i konstruktionen, syllstocken ligger direkt på berg med begränsade avrinningsmöjligheter, samt olämpligt träskyddsbehandling av virket. Syllstockar är tidigare strukna med stenkolstjära, som ofta blir för "tät" för virket. Befintlig stenkolstjära tages bort mekaniskt där så är möjligt, varefter syllstockar strykes med pigmenterad trätjära.

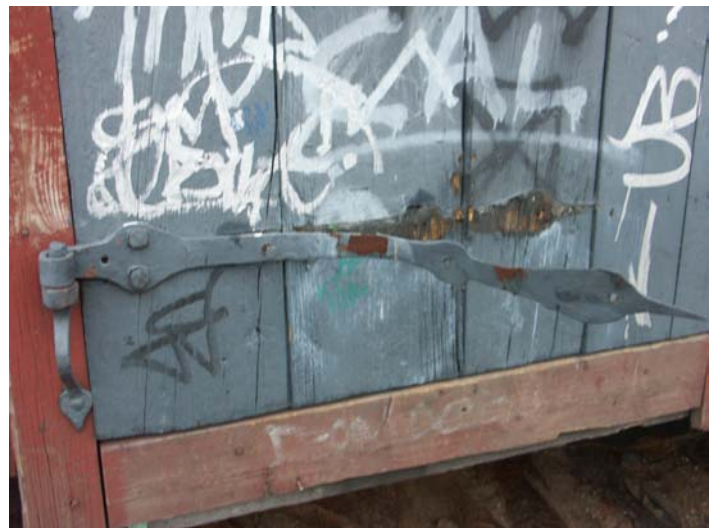
- * Klotter finns på ytterdörr, fasad och syllstockar.
- * Nedre gångjärnet på ytterdörren är uppbänt, och sitter endast fast i de tre inre spikarna, samt är i behov av målning.

- * Ytterdörrens gångjärn böjs till och spikas återigen fast med smidd spik. Beslaget är sannolikt ursprungligt och skall målas med äkta blymönja och svart linoljefärg.

- * Ytterdörr har utvändigt bemålning med alkydoljefärg. Luckor, dörrar och timmer skall utvändigt målas med äkta trätjära. Detta är extra viktigt för vitala delar som syllstockar. Färgen på ytterdörren avlägsnas och ersätts med pigmenterad trätjära.
