## Segerstastugans log- och ladugårdsbyggnad

Bälinge socken, Nyköpings kommun,  
Södermanlands län

Antikvarisk kontroll och dokumentation av arbeten  
med omläggning av vasstak 2005  
Rapport 2006:3

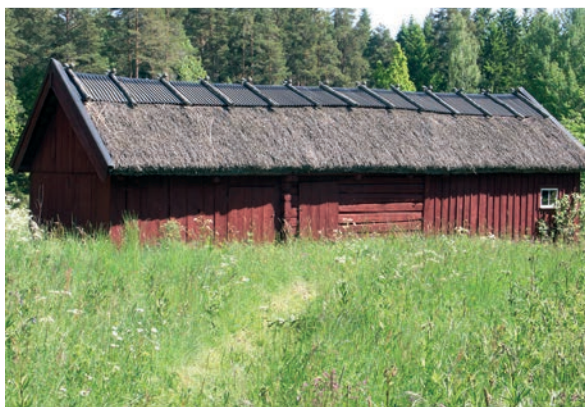
Syftet med renoveringen var att laga upp det befintliga vasstaket och förnya ryggningen. Vasslagren hade börjat glida ned och ryggningen bestod av korrugerad plåt.

*Bild 1. Segerstastugans log- och ladugårdsbyggnad från väster innan åtgärder.*

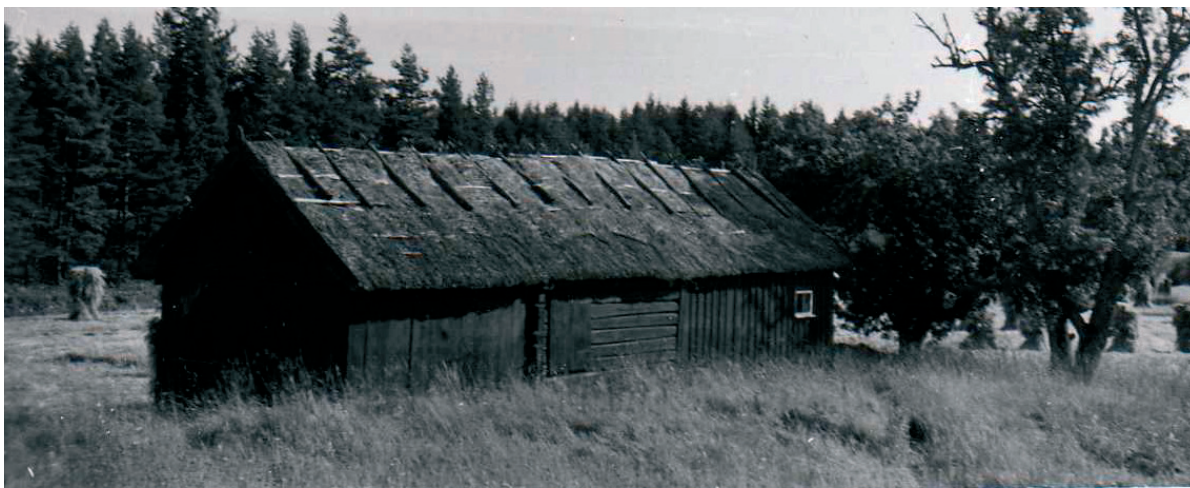
Gården kom till släktens ägo 1956. Svartvita bilder från detta år visar att taket är i dåligt skick, med synliga längsgående slanor genom vassen. Ryggningen går knappt att skönja.

*Bild 2. Segerstastugans log- och ladugårdsbyggnad 1956 då byggnaden kom till släktens ägo. Fotografi inlånat av fastighetsägaren. Foto Louise von Krusenstierna.*

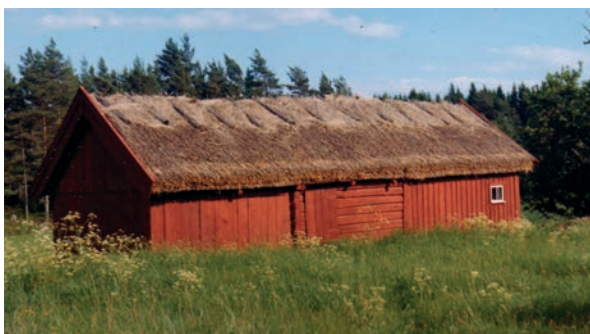
*Bild 3. Ny omläggning gjordes 1965. Fotografi inlånat av fastighetsägaren. Foto Louise von Krusenstierna.*

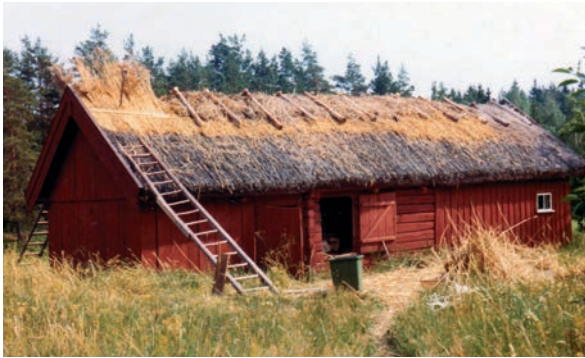
Bild 4. 1970 läggs ny ryggning. Fotografi inlånat av fastighetsägaren. Foto Louise von Krusenstierna.

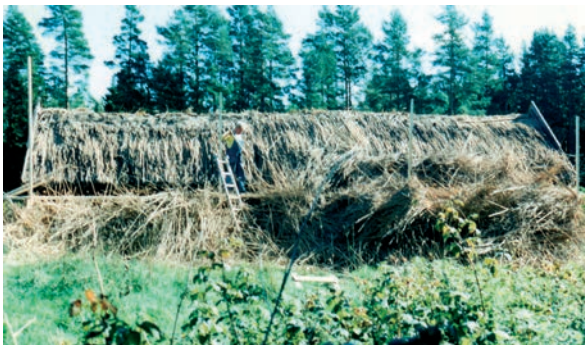
I september 1989 lades taket om igen av byggmästare Eilert Berggren från Sättersta. Enligt honom revs då hela taket. Vasslagren som låg på takfallen innan läggningen 2005 bestod dock av två lager vass, vilket motsäger denna uppgift. Vid omläggningen 1989 gjordes ryggningen av korrugerad plåt.

Bild 5. Nästa gång taket lades om var 1989 då sannolikt undre lagret sparades och ny vass lades på. Fotografi inlånat av fastighetsägaren. Foto Louise von Krusenstierna.

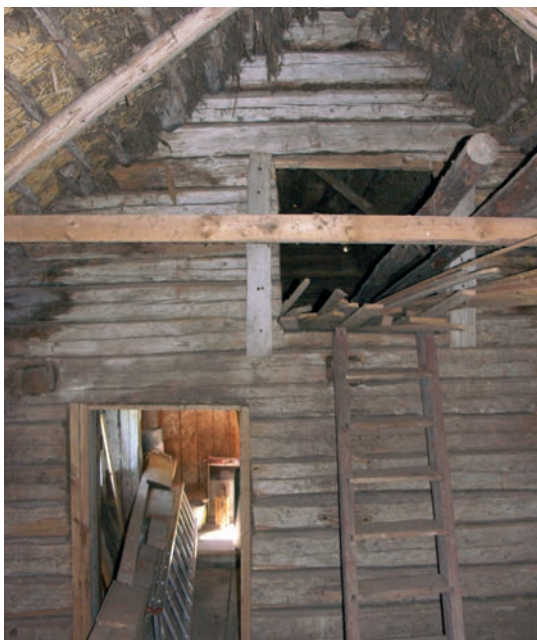
*Bild 7. Vy från logen in mot ladugårdsdelen. De horisontella långåsarna vilar på timmerstommen.*

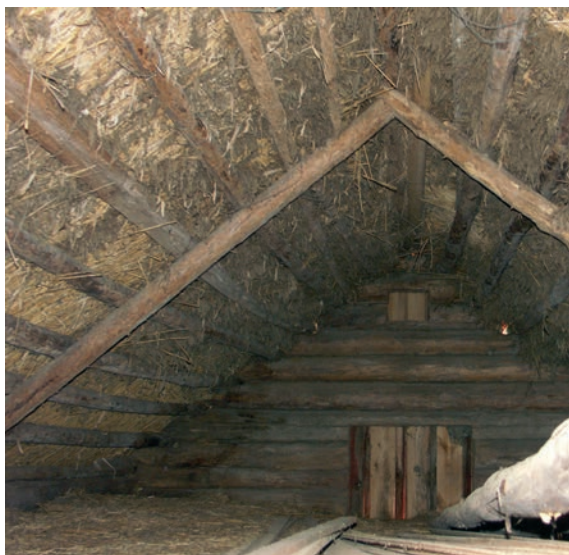
*Bild 8. Vy upp i underlagstaket ovan skullen.*

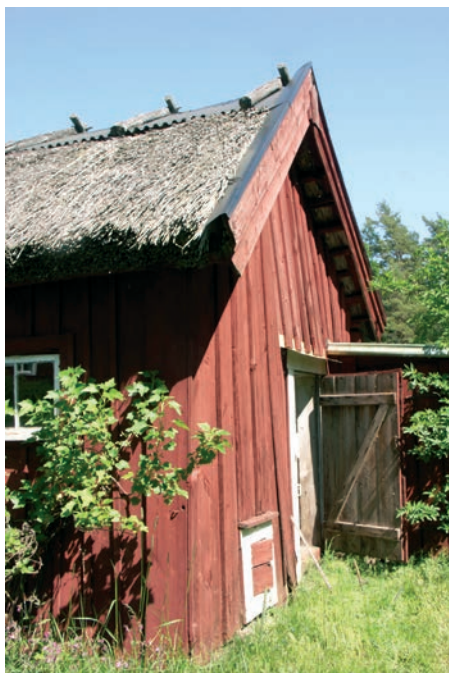
Senaste ryggningen bestod av trapetskorrugerad popnitad svart fabrikslackerad plåt. Ryggaträna var av rundvirke, diameter ca 8-10 cm, dymlade i varandra. Ryggningen gick ned ca 80 cm på vardera takfall.

Vindskivor var innan arbeten påbörjades ca 45 cm höga, bestod av två bräder mot norr och tre brädor mot söder. Ovansidan var klädd med fabrikslackerad plåt.

*Bild 10. Södra gaveln av byggnaden innan takomläggningen. Vindskivor hade plåttäckning och ryggningen bestod av trapetskorrugerad plåt.*

Befintlig ryggning av plåt togs bort. Även vindskivornas plåtinklädnad togs bort.

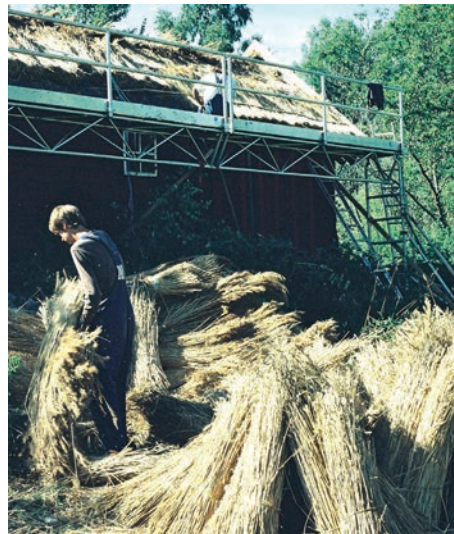
*Bild 11. Kärvarna av vass läggs ut jämnt över taket med början längst ned vid takfoten av hantverkare Per Holmqvist.*

De nya vassknippena lades ut utefter nedre delen av takfallet med axen vända uppåt. Kärvarna lades ut med jämna mellanrum, snören kapades, och vassstråna breddes ut i ett jämnt lager. De två nedre raderna av täckningen hölls fast i underlagstaket med horisontell bindraft av hassel. Traditionellt skulle bindrafterna ha bundits fast med vidjor. Bindraften och vassen bands nu istället fast med galvaniserad ståltråd, som skruvades i de nedre längsslana. Eftersom det befintliga vasstaket låg kvar, skulle det innebära svårigheter att binda det kraftiga vasslagret med vidjor. Dessutom skulle bindning med vidjor inneburit att ett större hål hade behövts göras i den tidigare vassläggningen, med risk för vatteninträngning.

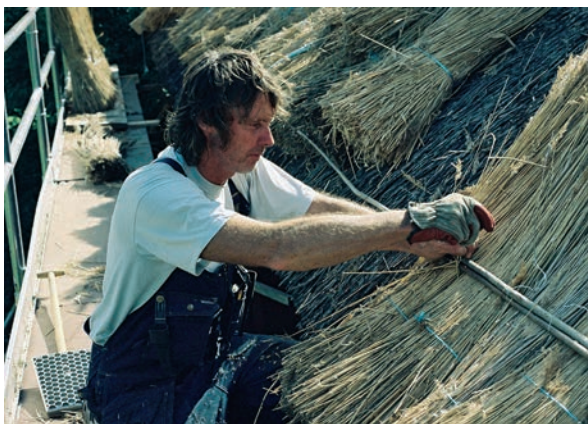
*Bild 12. De två nedre raderna av kärvar hålls fast i underlagstaket med bindraft av hassel.*

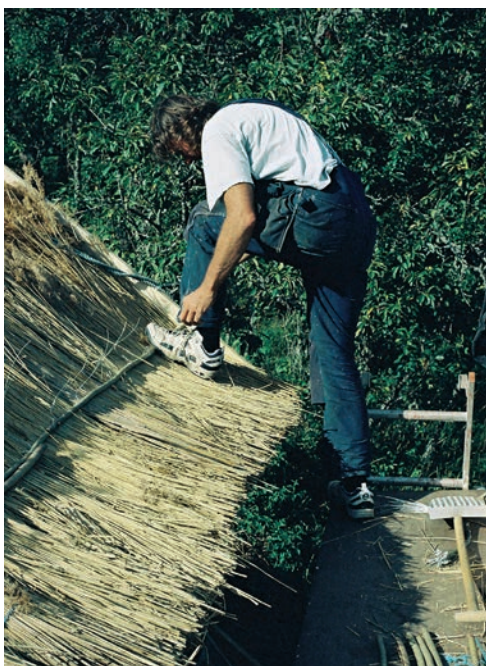
*Bild 13. Bindraften trycks åt hårt för att vassen ska hållas kvar och för att få bra bindning i längsslanorna och binds fast.*

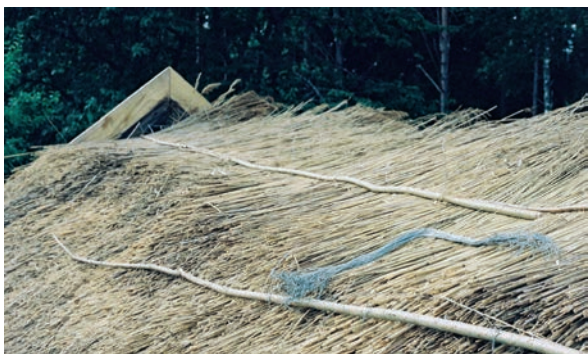
*Bild 14. De två övre raderna av vassen som kommer att hamna under ryggningen hålls också fast med bindraft av hassel och binds med ståltråd. Två rader binds för att få ned rottoppen ordentligt.*

På samma sätt lades vassbuntarna ut på de övre delarna av takfallet. På mellersta partierna av takfallen bands inte vassen fast, vilket dock görs på de övre partierna, två rader, som kommer att hamna under ryggningen.

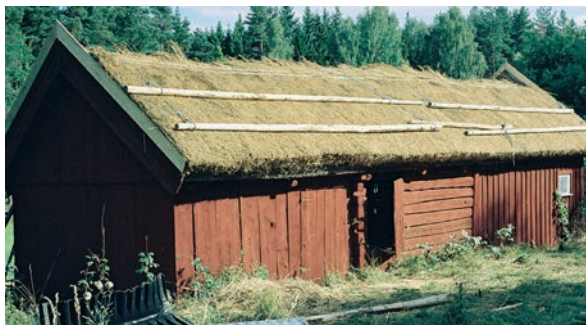
*Bild 15. Västra takfallet är utlagt. De horisontella rundslanorna är till för att gå på under arbetets gång.*

För att kunna gå på taket under arbetets gång och lätt kunna arbeta läggs horisontella rundslanor ut, som binds fast parvis med varandra och läggs övernocken.

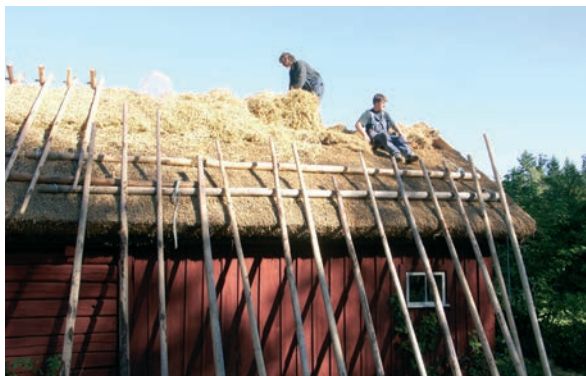
*Bild 16. Halmen till ryggningen läggs ut.*

När båda sidor av taket var utlagda påbörjades ryggningen. Denna lades underst med löst "frögräs" från Skåne och ovan det halm av höstvetete från Måstena, inte långt från Segerstastugan. Ovan ryggningen rullades ett hönsnät ut, för att få materialet att ligga bättre och på så sätt få en något längre livslängd av ryggningen.

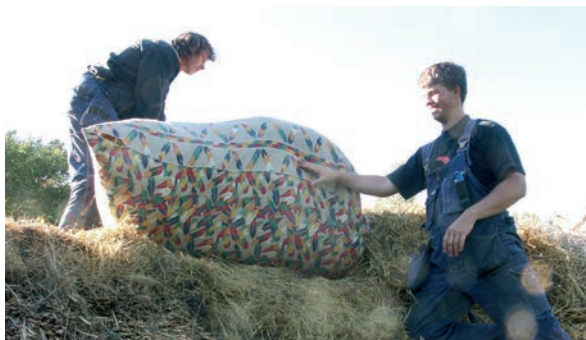
*Bild 17. Halmen bars upp i säckar som breddes ut övernocken. Hantverkare Eje Arén och Johan Arén.*

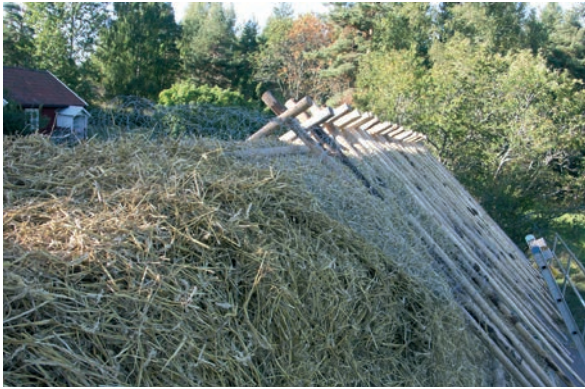
*Bild 18. Ovan halmen breddes hönsnät ut, för att få en längre livslängd på ryggingen.*

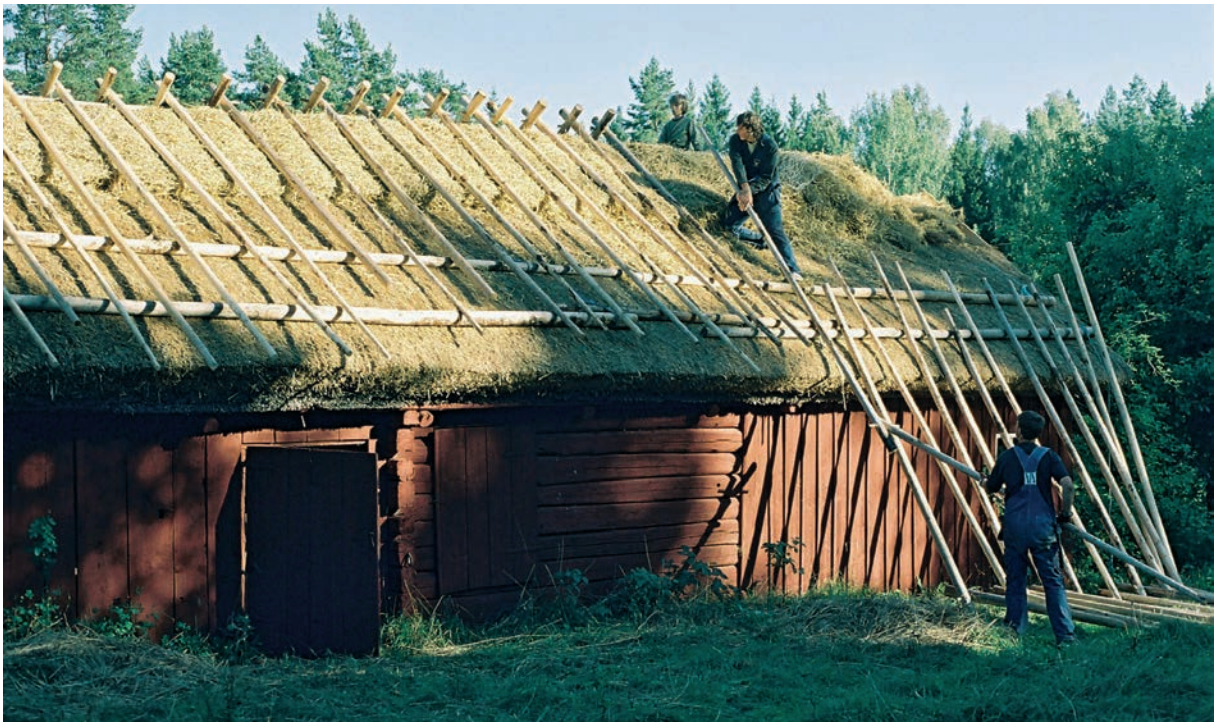
*Bild 19. De vertikala takryttarna placeras ut över takfallen. Hantverkare Eje Arén och Johan Arén. I bild även Anton Hylander.*

När ryggningen var lagd över halva byggnadensnock, lades de vertikala takryttarna ut, som tynger ned och håller vasstaket och ryggningen på plats. Dessa läggs parvis övernocken och dymlas fast i varandra. Resten av ryggningen lades ut, och de sista vertikala takryttarna lades på plats. Avslutningsvis lades en fotstång ut nedtill som tynger ned takryttarna. Fotstången vilar

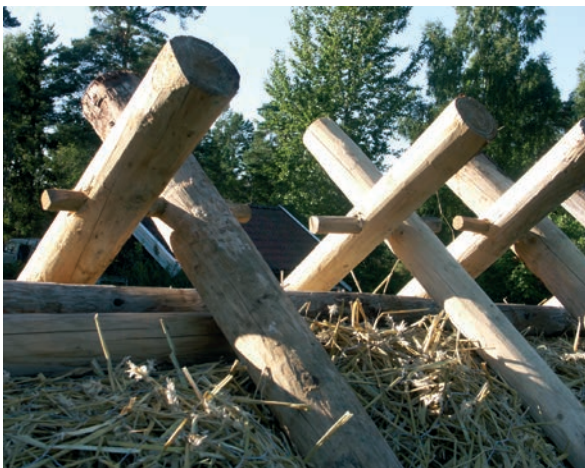
*Bild 20. Takryttarna sitter ihop parvis över nocken med en dymling.*

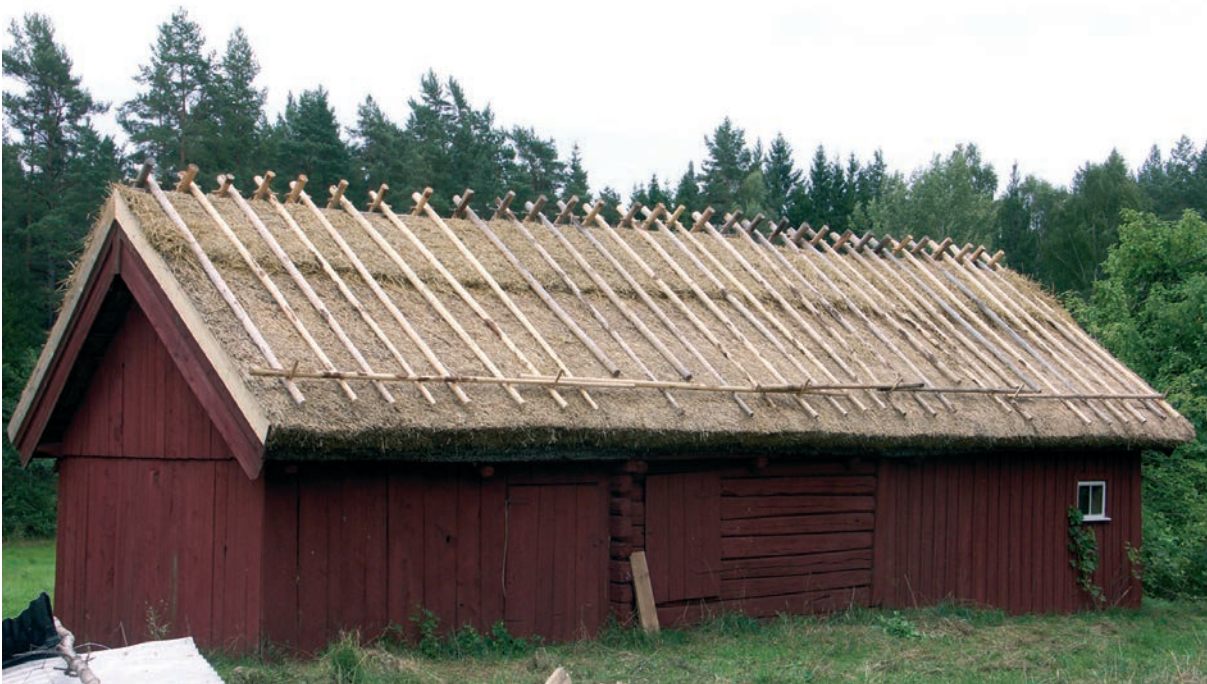
*Bild 21. Vassläggningen är klar.*

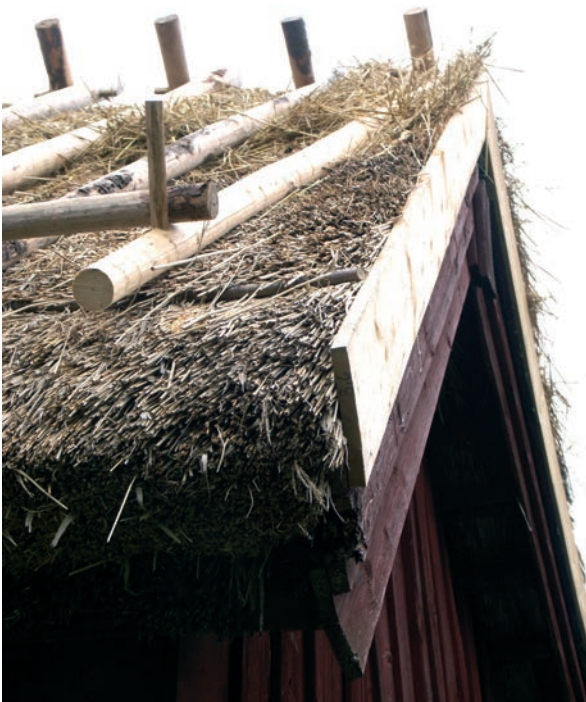
*Bild 22. De horisontella fotstängarna vilar på dymlingar som sitter i takryttarna.*

på en dymmel, som är nedstucken i takryttarna. Vissa fotstänger najades fast med koppartråd. Stråna justerades efter hand med "täckevrakan", för att få vassen jämna och för att rätt taklutning skulle fås. Även takskägget klappas jämnt. Nuvarande vasslager byggde ca 20 cm. Total tjocklek blev efter läggning ca 45 cm.

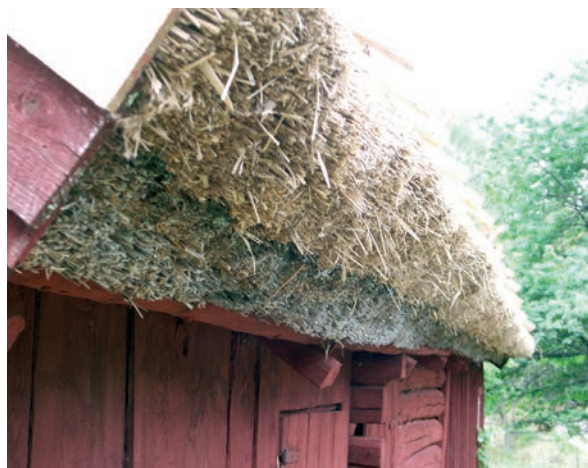
*Bild 23. Takskägget efter läggning med tidigare vasslager och det nya.*
