## Husby säteri

Svärta socken, Nyköpings kommun,  
Södermanlands län

Kulturhistorisk inventering av miljön och  
byggnaderna  
2006:5

Eva Wockatz

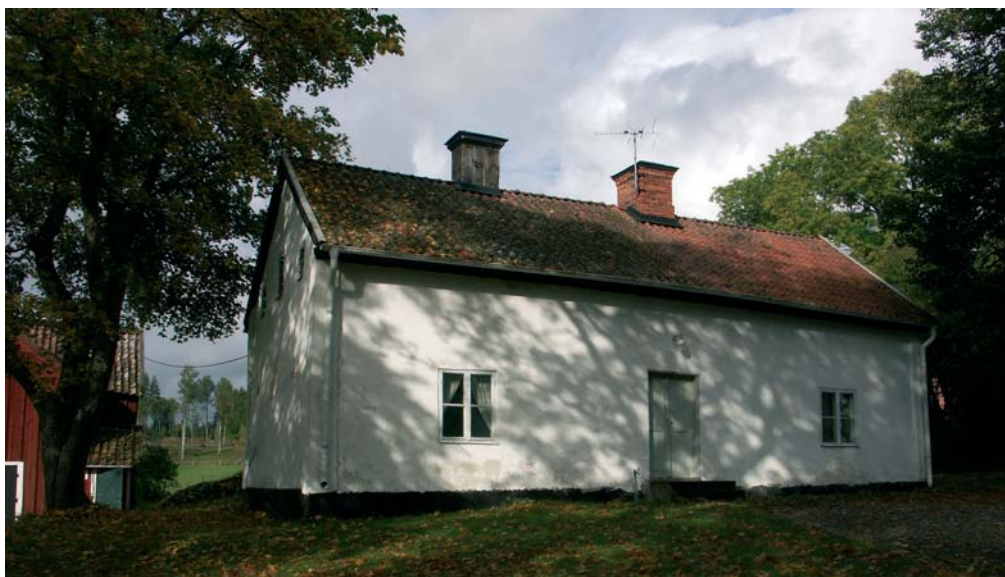
Bild 16. Norra flygeln sedd från sydväst.

Taket ser ut att läcka på vissa ställen, såsom vid träskorstenen och är i behov av översyn.

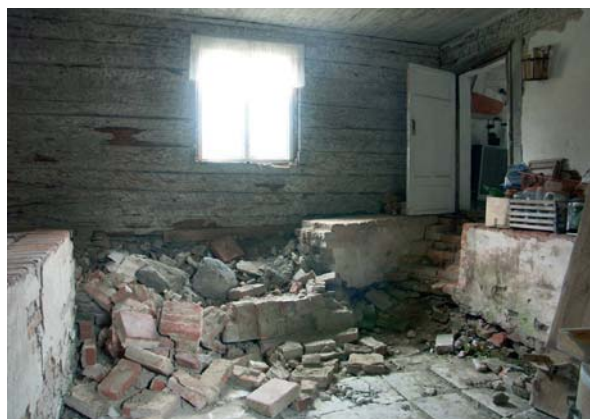
Mejeridelen som stått tom och oanvänd under lång tid, med stängda fönster/luckor och dörrar, har rötskadat timmer, mest på norra väggen. Tegelmuren i mejeriet har rasat utmed norra väggen och har gett vika vid västra gaveln, så att väggen buktar utåt. Sprickor finns i putsen. Murbruket vittrar, vilket kan bero på tillförda

Bild 19. Mejeriet sett mot norr, där muren har rasat.

Taket ses över och lagas. Väggen och muren lagas. I Väggar lerklinas och fönster renoveras. II

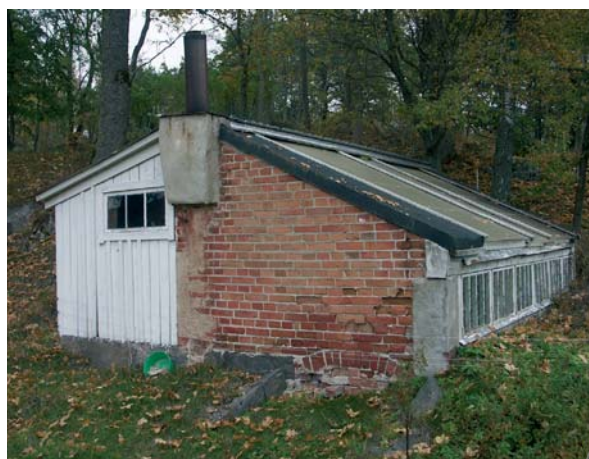
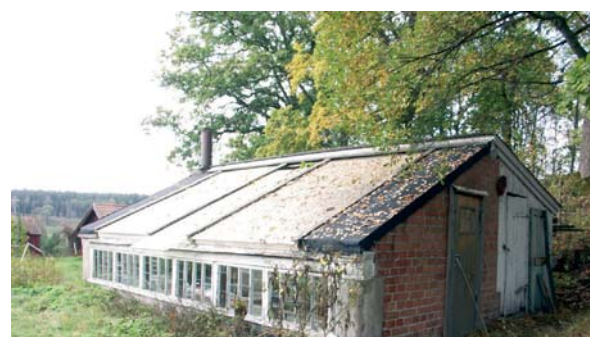
Puts släpper vid mark på mellanvägg invändigt, puts har även släppt på den murade kanalen och fogbruket

vittrar. Det glasade taket är i senare tid ersatt med kanalplast. Fönsterbågar finns dock kvar. Den äldre dörren är i stort behov av renovering. Fönsterbågar är i behov av renovering.

Bild 21. Växthuset sett från sydväst. Observera tegelvalvet i västra gaveln - murkanalens mynning.

Dörren återställs. IV

Glasade partier till tak återställs. IV

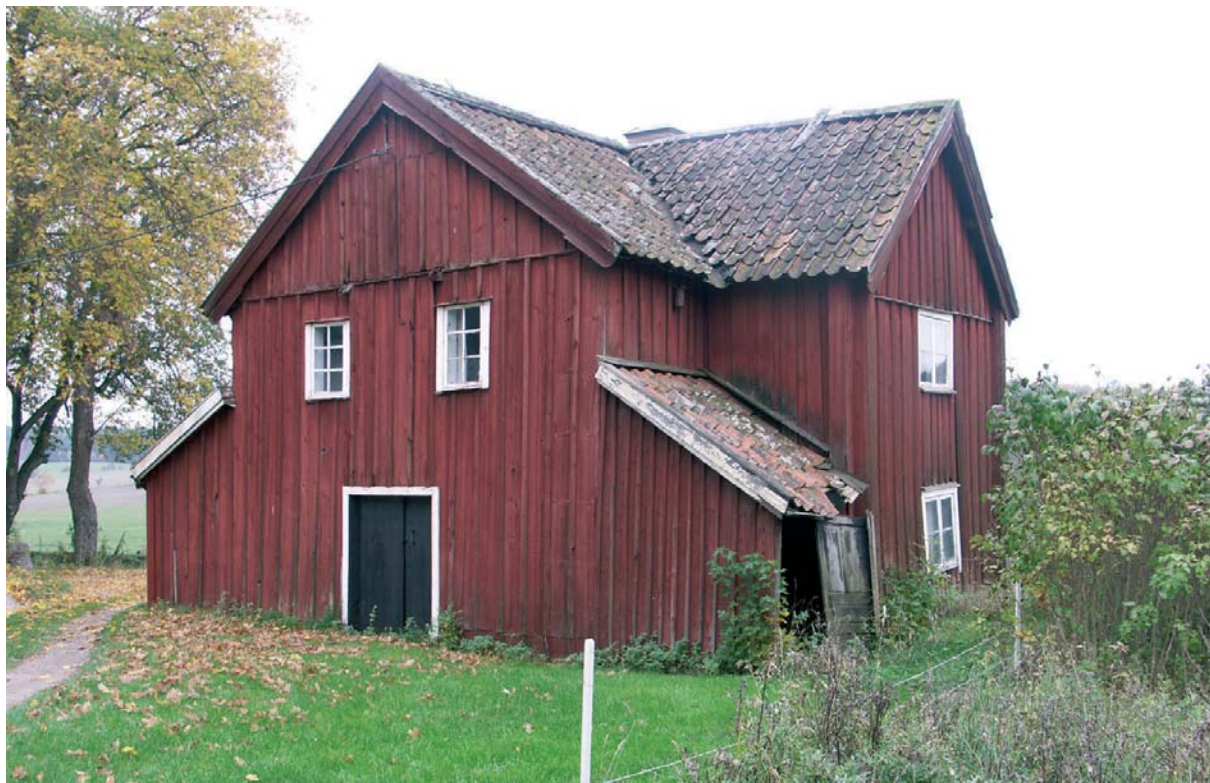
Bild 23. Gårdshuset sett från nordost.

Grunden i norra delen av huset har sjunkit, så huset lutar nedåt och ett hörn av huset hänger i luften ca 10 cm. Även gavelpartiet i öster har sjunkit ned, vilket gör att väggen lutar. Mellanväggen är rötskadad mot norr, takbjälkar är uppstämpade. Taket är i behov av omläggning. Plåtbeslag i fotrännan behöver ses över/bytas ut. Vindskivor, takfotsbrädor ochnockbrädor är rötskadade. Fönster är i behov av renovering.

Huset lyfts och stommen lagas. Panel lagas. II

Taket ses över. Fönster renoveras. II

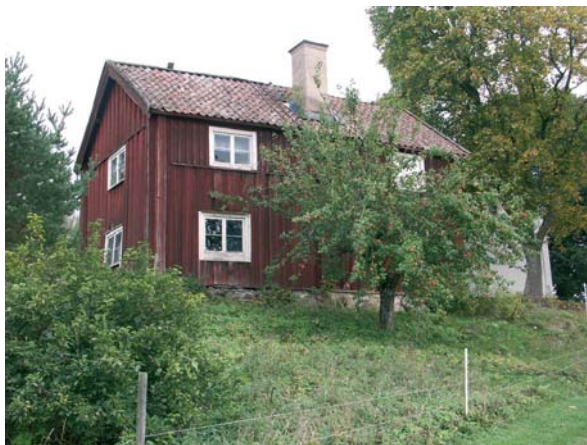
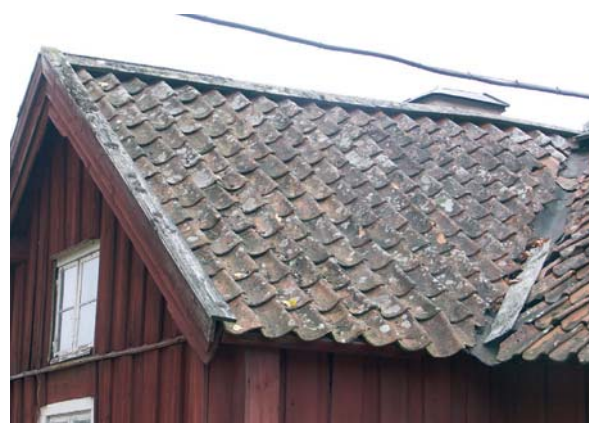
Bild 24 & 25. Till vänster gårdshuset sett från väster och till höger detalj av taket med figursågad vindskiva och rostig plåtränna.

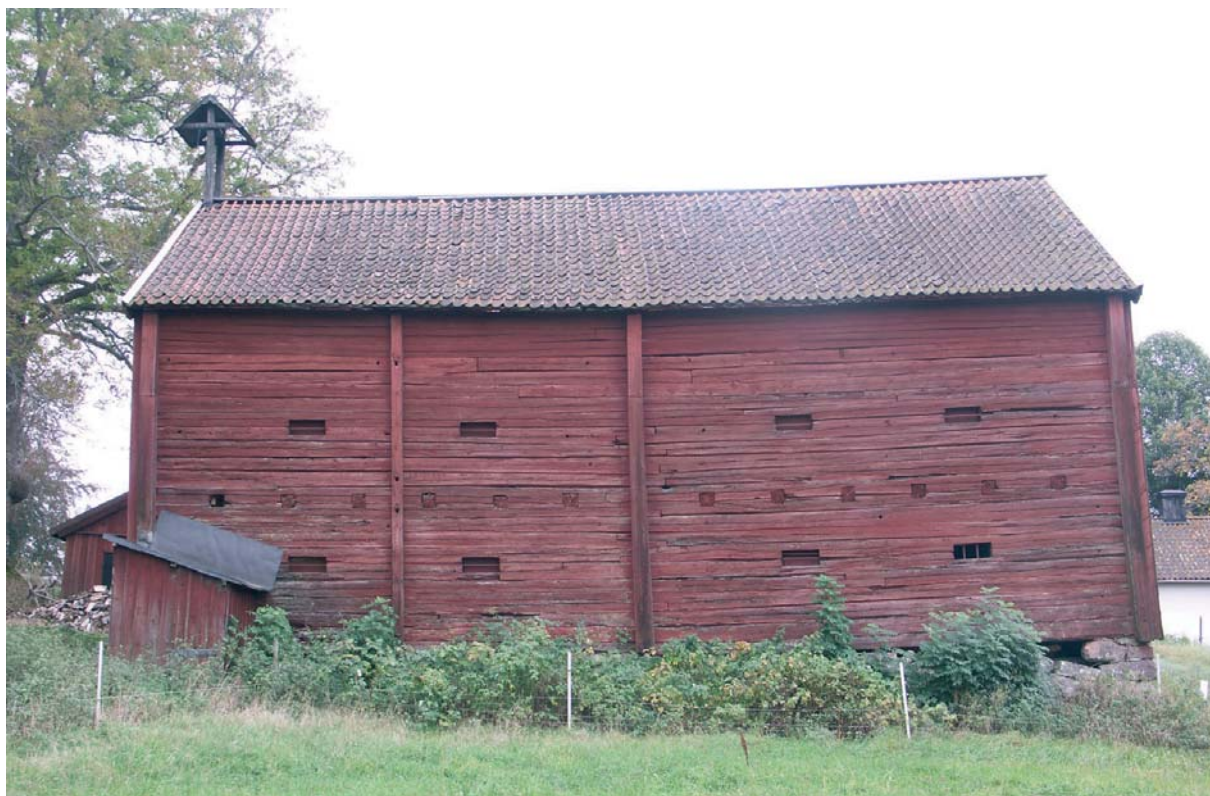
*Bild 31. Magasinets norra fasad som har satt sig på mitten. Taket svackar.*

Taket ses över. Magasinet lyfts och stommen lagas. III

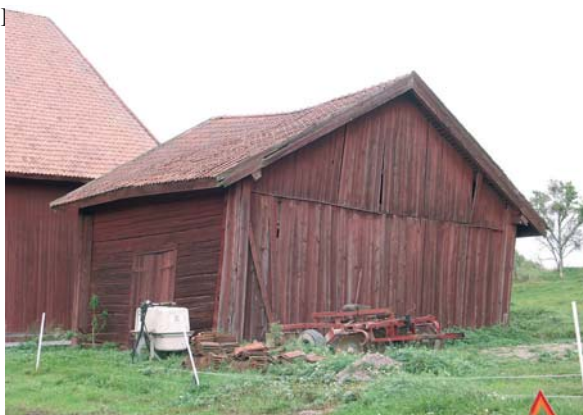
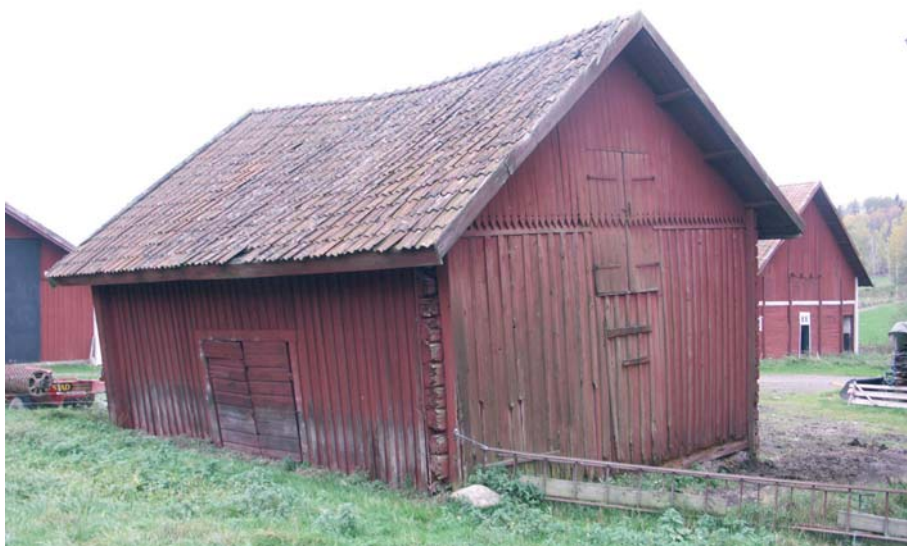
Omkringliggande mark har för hög nivå, vilket gjort att syllstockarna i öster och norr är rötskadade. Panelen i öster ligger an mot mark. Hela lidret lutar mot öster. Södra gavelns övre parti lutar utåt mot söder. Taket läcker och svackar. Vindskivorna är rötskadade och vattbrädor saknas.

Marknivån sänks. Vagnarnas placering ses över. I Taket lagas. Stommen riktas och lagas. II

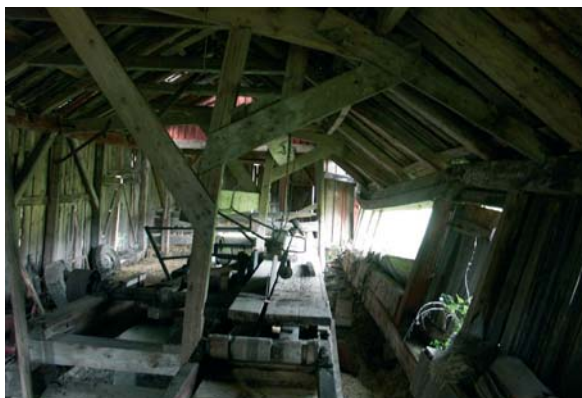
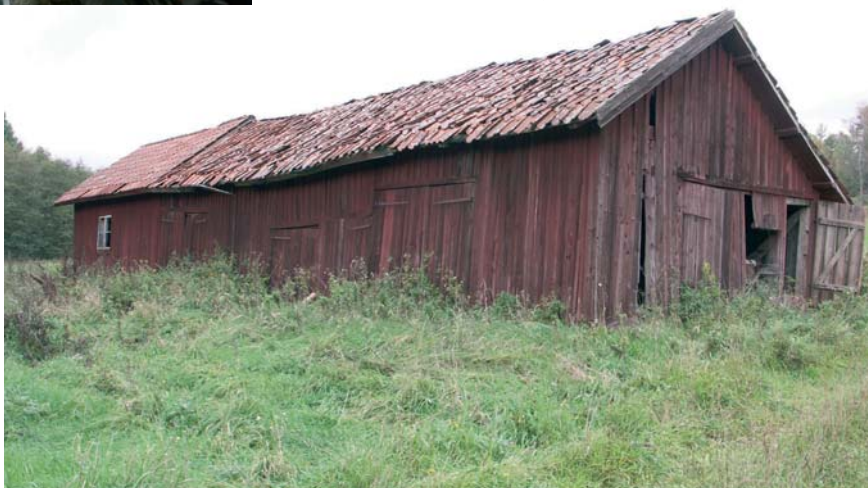
Syllstocken i norra fasaden är rötskadad på mitten. Norra väggen kanar utåt, eftersom stockar i väggen är rötskadade, så att timret inte förbinds vid yttervägg/mellanvägg. Flera takstolar har brustit och taket svackar. Taket läcker. Vindskivor saknas på norra takfallet, östra gaveln. Takfotsbrädan är dålig. Fönster är i dåligt skick.
