## Halla klockstapel

Halla socken, Nyköpings kommun,  
Södermanlands län

Antikvarisk kontroll  
Restaureringsarbeten 2005  
2006:8

Eva Wockatz

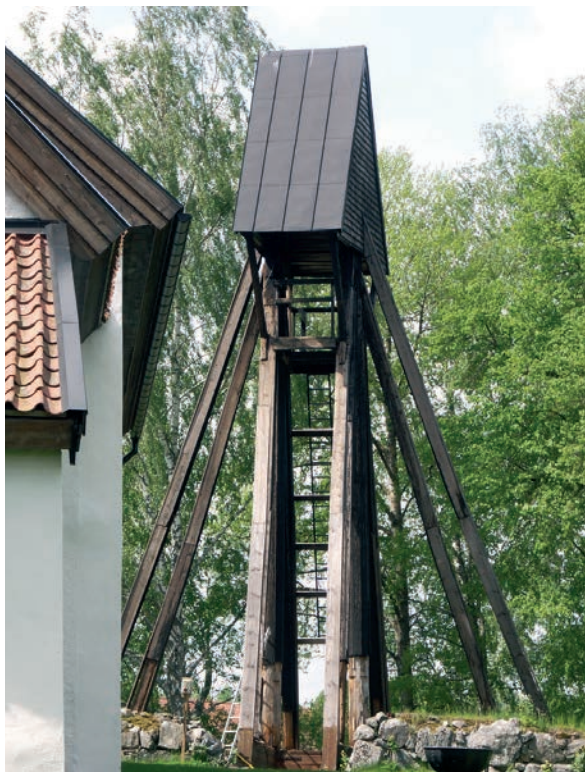
Klockstapeln var innan renoveringen påbörjades kraftigt upplagd, med lagade och till stora delar utbytta syllstockar och yttre snedsträvor. Mittstolparnas och snedsträvornas inklädnad bestod av brädor och såg ålderdomlig ut, tillverkade av tätvuxet virke och strukna med tjocka lager tjära. Rester på mittstolparna av näbbspån på de övre partierna och synliga symmetriska spikhål i stolparna avslöjade att de tidigare varit helt klädda med spån.

Bild 2. Klockstapeln sedd från öster innan åtgärder.

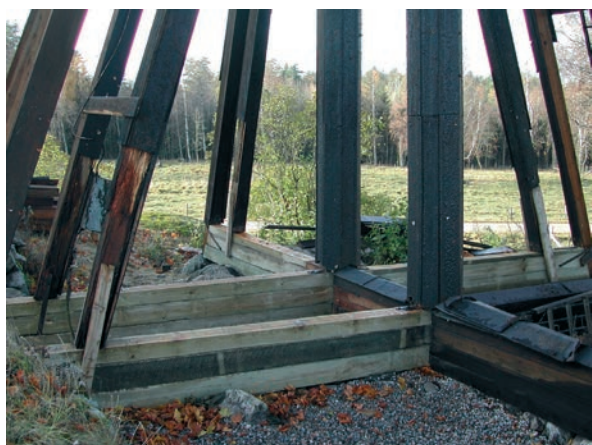
Syllar hade under årens lopp lagats upp och bestod av skarvade delar, flertalet av tryckimpregnerat virke. Ingen av syllstockarna var helt genomgående. De flesta delarna var sammanfogade med rak stöt, hopfogningen bestod av ett horisontellt järnband som var fäst med 2 smidda spikar i vardera sylldelen, ca 20 cm långt in.

Bild 10. Syllar från nordost före åtgärder. Fotograf Kjell Taawo, Sörmlands museum.

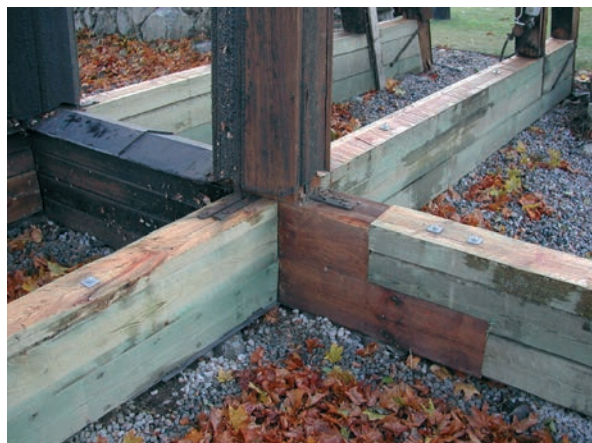
Bild 11. Till höger: Syllar från sydväst före åtgärder. Fotograf Kjell Taawo, Sörmlands museum.

I nord-sydlig riktning bestod syllen av två rektangulära syllstockar, den undre 27 cm hög och 18 cm bred. Övre syllstocken var 24 cm hög och 20 cm bred, totalhöjd 51 cm. De två syllarna i öst-västlig riktning bestod av rakt tryckimpregnerat virke, 3 regler med en totalhöjd av 54 cm.

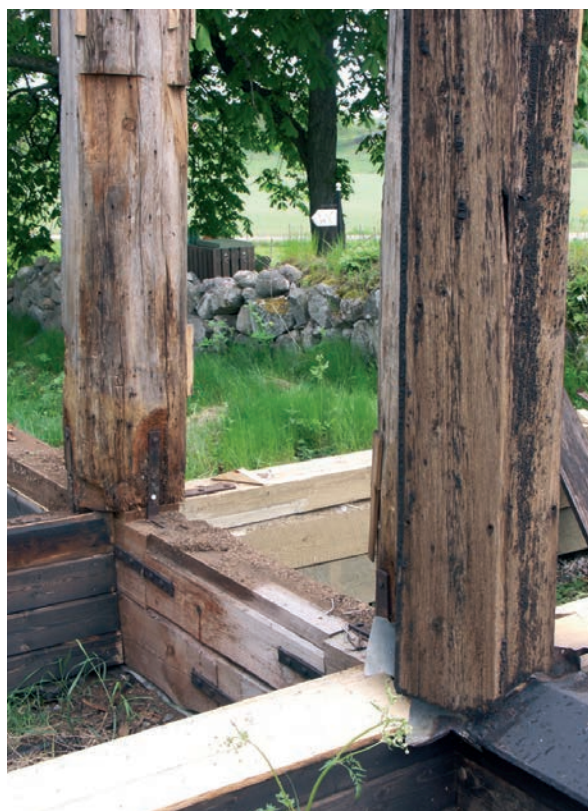
Mittstolparna var av allt att döma de ursprungliga - kraftigt rundtimmer, ca 35 cm i diameter, med väl synliga spikhål efter den tidigare spåninklädnaden. Spikhålen hade ett centrumavstånd av ca 9-10 cm och ett radavstånd på ca 25 cm. Högst upp på södra stolpen satt två skift näbbspån fortfarande kvar. Vardera stolpen var sammansatt med syllen med fyra vinklade järnband som var fästade med två smidda spikar i varje konstruktionsdel. Järnbanden gick upp ca 30 cm på stolpen och ca 20 cm över syllen. Stolparna hade fem inhugg i varje stolpe, ca 1.4 m ovan syllens överkant, möjligen för att ha något att hålla och stödja emot vid resningen av stolparna. Stolparna var nedtill delvis rötskadade i yttre delarna av stockarna.

Bild 12. Detalj av mittstolparna som har tydliga märken efter den tidigare spånsplikningen.

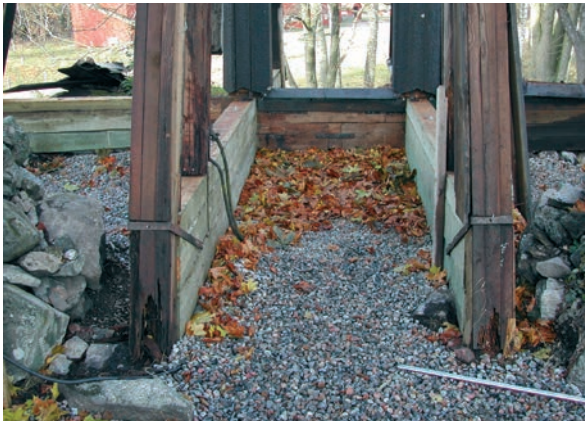
Yttre snedsträvor var nedtill upplagade. Ca 2-3 m av strävornas nedre del hade ersatts med tre plankor med dimensionerna ca (5+6+5) x 19 cm. De yttre snedsträvorna gick ned till mark förbi syllen..

*Bild 13. Syllar och yttre snedsträvor från öster.  
Fotografi Kjell Taawo, Sörmlands museum.*

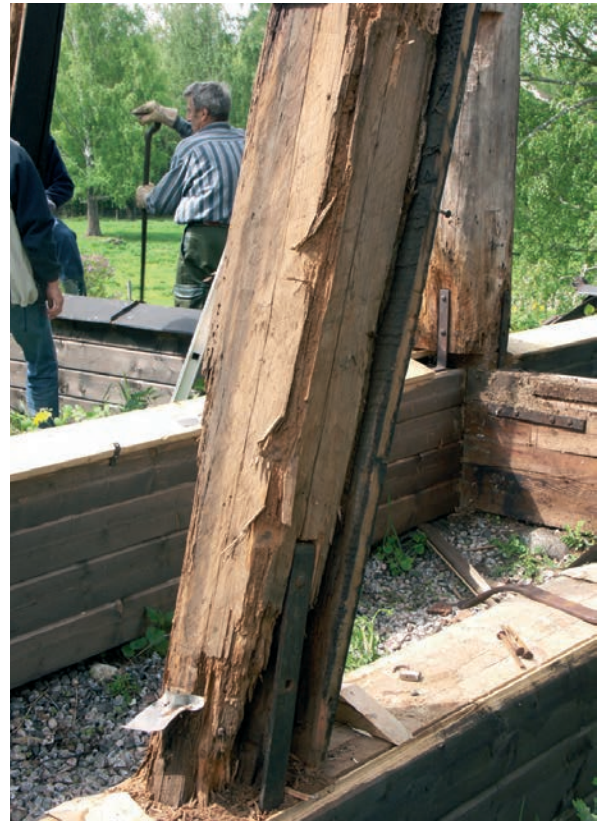
De inre snedsträvorna såg ut att vara ursprungliga. Flera var dock rötskadade i strävornas yttre och nedre delar. Två av de inre strävorna var påsalade nedtill och de flesta var understödda av klossar som låg på syllen. Inre snedsträvor hade dimensioner ca 20x20 cm.

*Bild 15. Inre snedsträva mot nordost.*

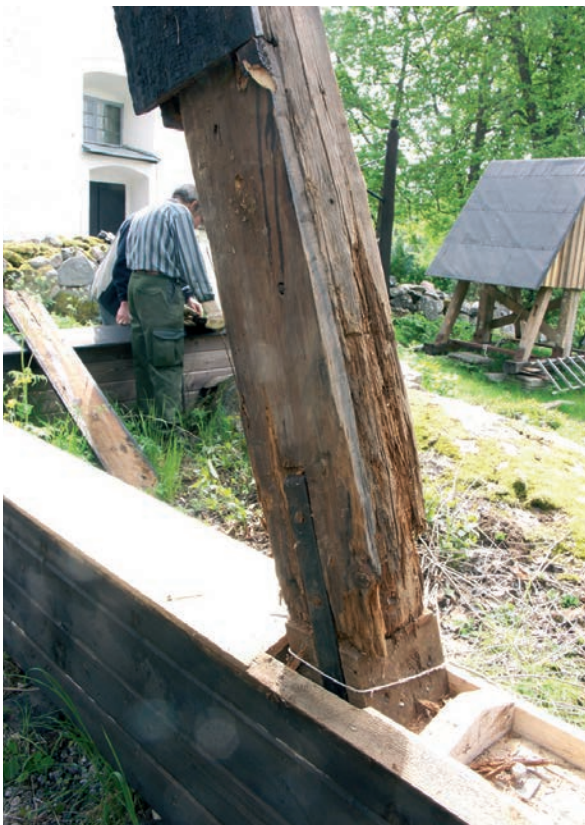
*Bild 14. Inre snedsträva mot sydväst.*

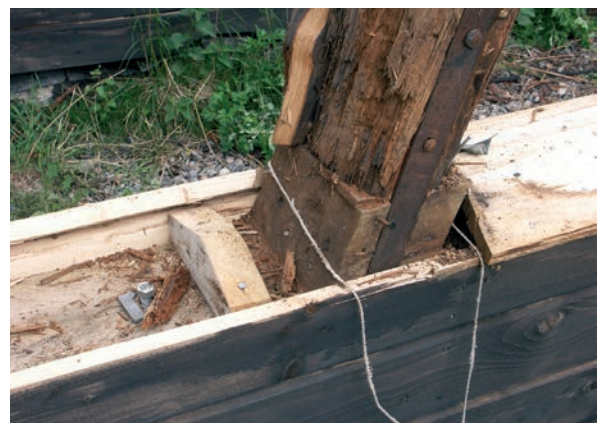
*Bild 16. Inre snedsträva, understödd med kloss.*

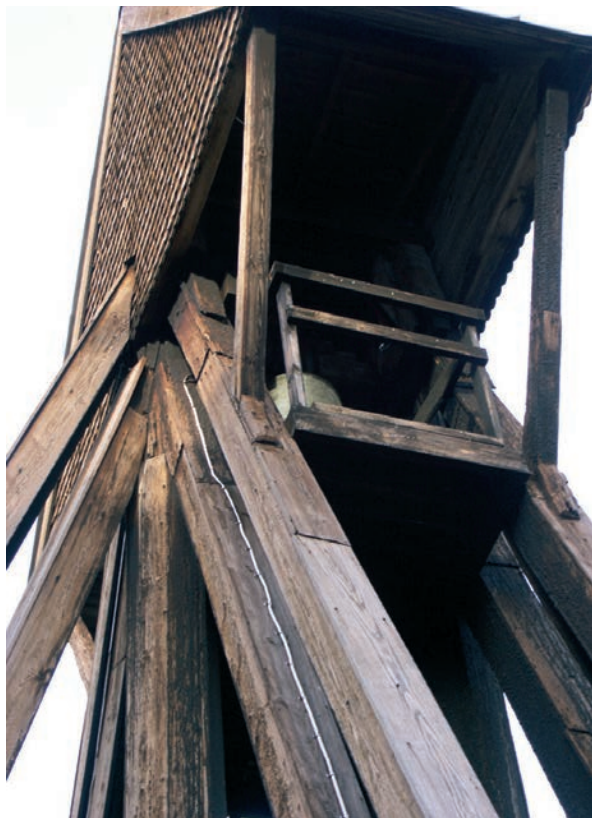
Bild 17. Till vänster: Huven före åtgärder, klädd med senare spåntäckning.

Huven är utformad som ett sadeltak. Takfallen är klädda med svartmålad plåt, som ligger med förskjutna falsar. Gavlarnas sidor är täckta med rundade spån. Flertalet av huvens snedsträvor var i dåligt skick.

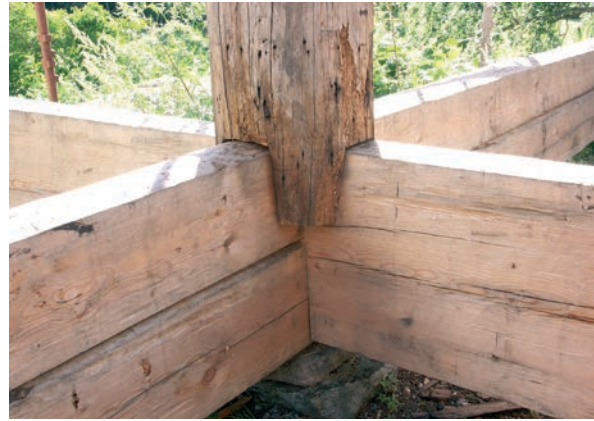
Bild 28. Detalj av ena mittstolpen som nu är nedsänkt och gafflad över syllen.

Nu började det kritiska momentet att utforma mittstolparnas nedre delar som en klo eller gaffel, så sätt gaffeln låser syllarna i sidled. Detta gjordes en dag i juli av de tre hantverkarna. Stolparna holkades ur med motorsåg, det sista togs med yxa, och den upphissade klockbocken sänktes varsamt ned på syllarna. När klockbocken var sänkt, kunde strävoras placering, gaffling och längd mätas ut. En sträva i taget kapades till, höggs och monterades på klockstapeln. Klockstapeln fick lutas aningen för att få dit varje sträva. För att få dit sista strävan fick syllen sänkas något. Syllen hade då varit upp pallad på upplag. När mittstolpar och strävor var ditsatta togs upplagen bort och klockstapeln placerades på naturstensupplagen. Samtliga strävor sattes in i mittstolparna i de tidigare hålen med förstöt. Håltagningarna är inte symmetriskt gjorda – men som det var gjort tidigare. Tidigare satt ett järn genom övre delen av strävan. Samtliga järn hade nu rostat av, och de ersattes nu istället med en fransk skruv. Klockbocken var efter alla arbeten nu sänkt med ca 30 cm.

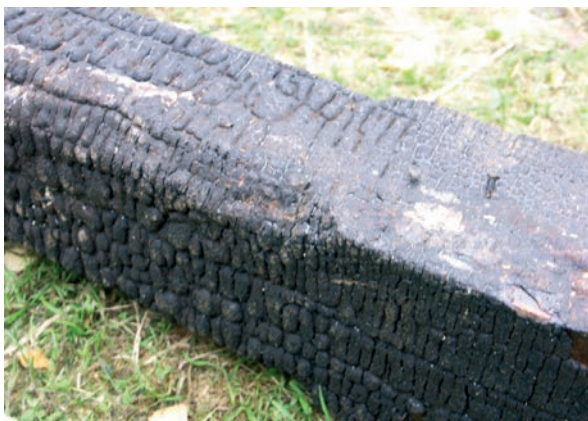
Huven har fyra snedsträvor som stagar mellan sadeltakets takfall och yttre snedsträvor. Två av dessa var i ett så pass dåligt skick att de inte gick att återanvända – nordvästra och nordöstra strävorna. Dessa strävor var rötskadade i infästningen i takfallet. Sydvästra och sydöstra strävorna gick dock att återanvända. Strävorna var utformade med fasade hörn. Det var svårt att bedöma om dessa var hyvlade eller om de var fasade med yxa. De nya fasades med bandkniv.

*Bild 43. Detalj av äldre snedsträva till huven.*

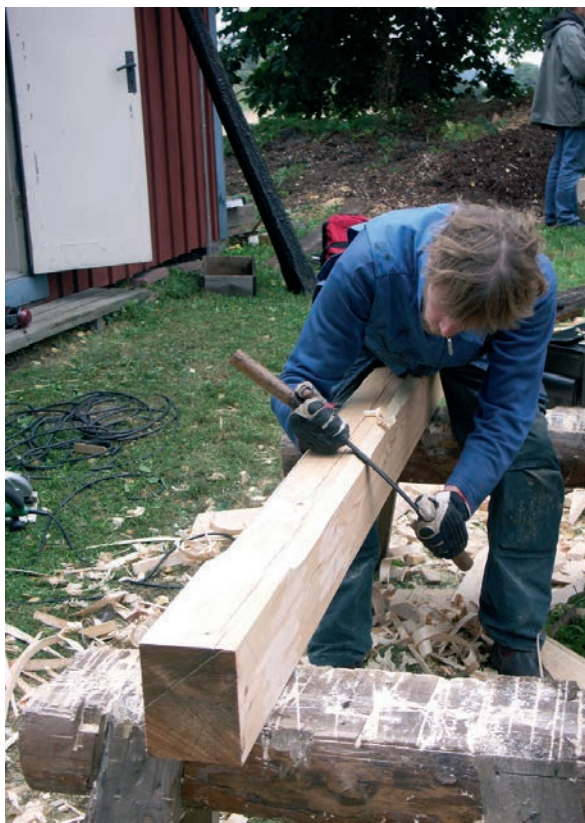
*Bild 44. Nya strävan fasades med bandkniv av Fredrik Lindberg.*
