## Tunabergs kyrka

Tunabergs socken, Nyköpings kommun,  
Södermanlands län

Antikvarisk kontroll  
Brandskyddsinstallation 2005

Rapport 2006:9

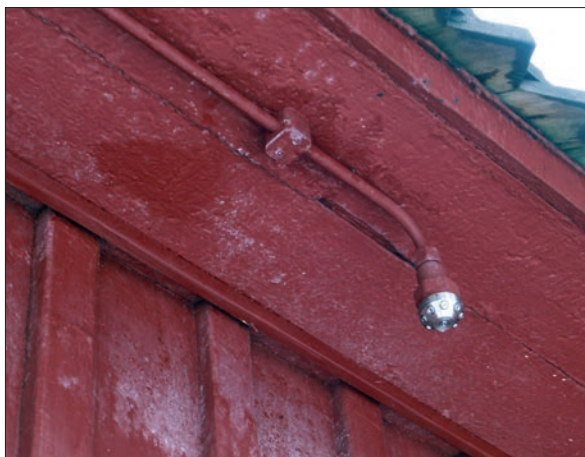
Fasaderna är skyddade med öppna sprayhuvuden. Dessa sitter under takfoten med ca 2 meters avstånd. Hela skyddet är indelat i nio sektioner, ca 4-5 sprayhuvuden per sektion, där en hel sektion aktiveras automatiskt vid en eventuell temperaturförhöjning av värmekabeln som löper utefter takfot. De utvändiga rören målades in i fasadkulören.

10 Sprinklermunstycke monterat på fasaderna, under takfoten. Rören har målats in i fasadens rödfärgade kulör.

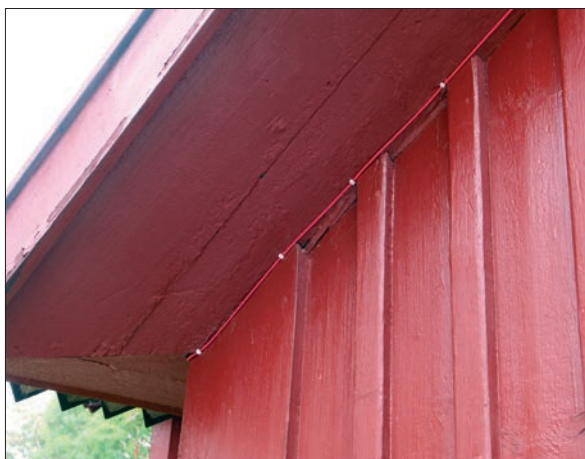
11 Detalj av värmekabeln som inte får eller skall målas in.

Värmekabeln är röd och syns dessvärre väl på fasaderna. Kabeln får inte målas över, då funktionen försämras, varför den vid de båda vapenhusen täcktes med en enkel trälist. Just vapenhusen valdes då de syns tydligt för kyrkobesökarna.

Den synliga utvändiga värmekabeln i röd kulör avviker tyvärr mycket från fasadernas rödfärg. Värmekabeln har

Värmekablar på fasader får enligt entreprenörer aldrig målas över. Vid målning av fasaderna skall värmekabeln försiktigt tas ned.

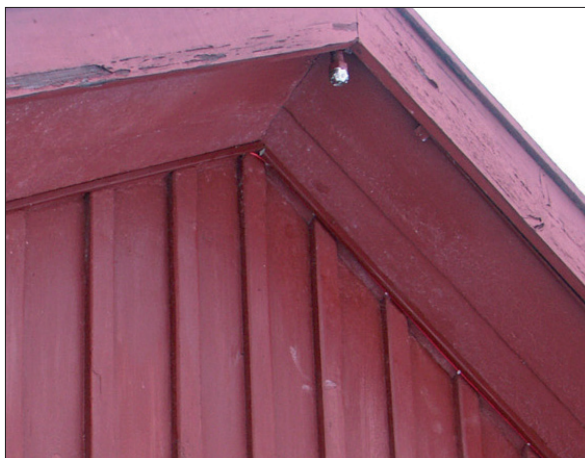
12 Vid de båda vapenhusen doldes värmekabeln bakom en trälist som målades in.

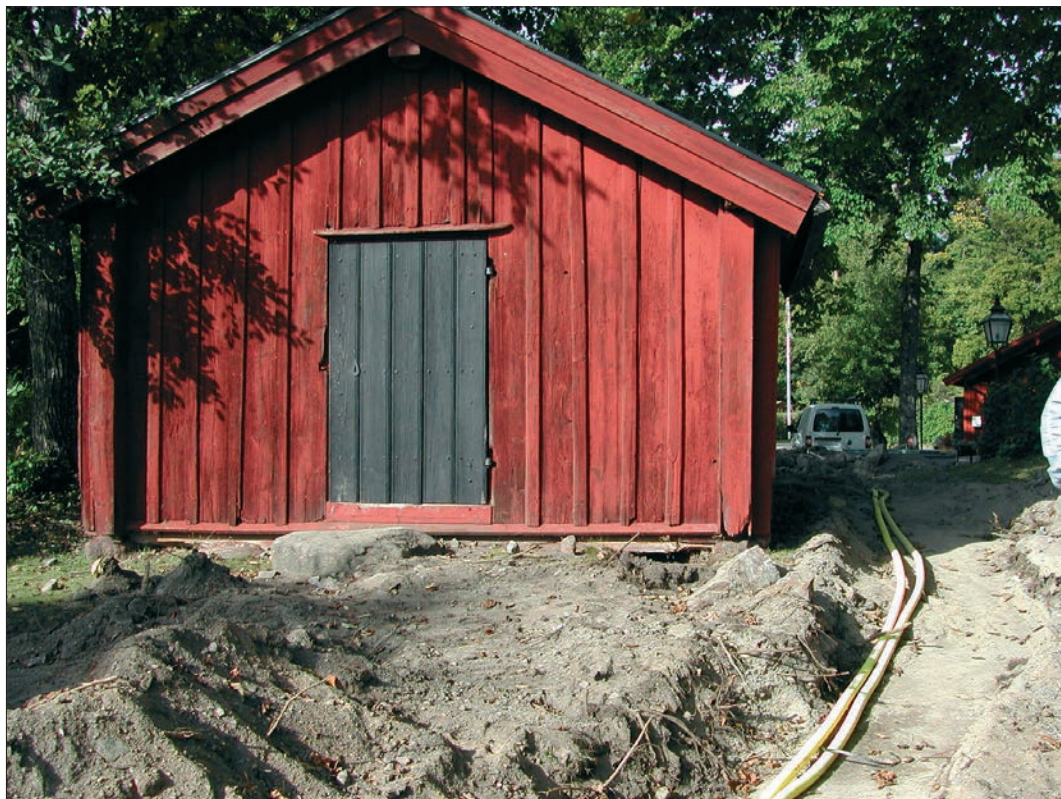
Pumphuset byggdes på en gjuten platta och isolerades. Rören från pumphuset till kyrkan placerades under gångvägen norr om f d likboden. Vid grävningen stöttes berg i dagen på, relativt nära markytan. Rörgraven behövde vara tillräckligt djup för att få ett bra underlag till rören, och samtidigt en tillräckligt bra täckning ovan rören. Det var otänkbart att spränga i den känsliga miljön med äldre gruvhål på platsen. På detta sätt fick marknivån höjas något vid sidan om likboden.

18 Eftersom berg i dagen stöttes på strax under markytan vid f d likboden, var det tvunget att förhöja marken något norr om boden.

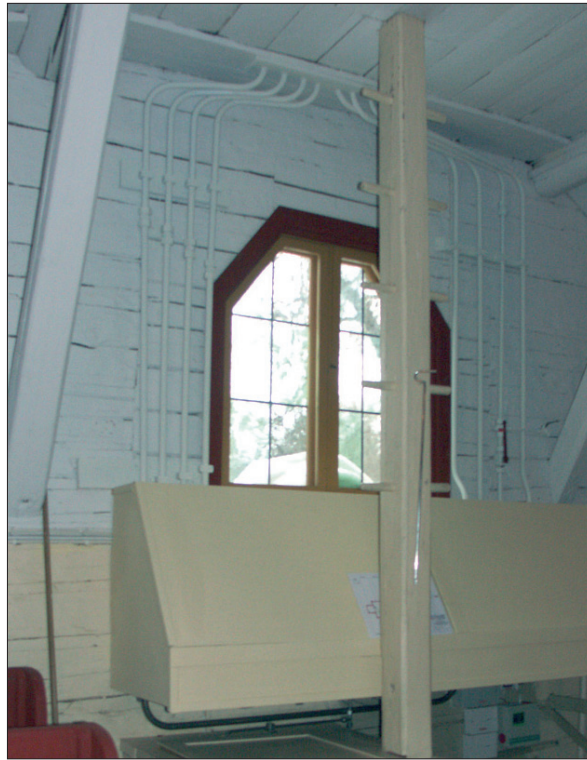
Sektionsgruppen med sektionsventilerna fördelar det grövre inkommande röret till nio mindre små som går upp till vind. Sektionsventilerna byggdes in med en låda av Plywoodskivor som täckmålades i omgivande kulör.

22 Sektionsgruppen byggdes in i en låda och ventiler målades in i rätt kulörer.

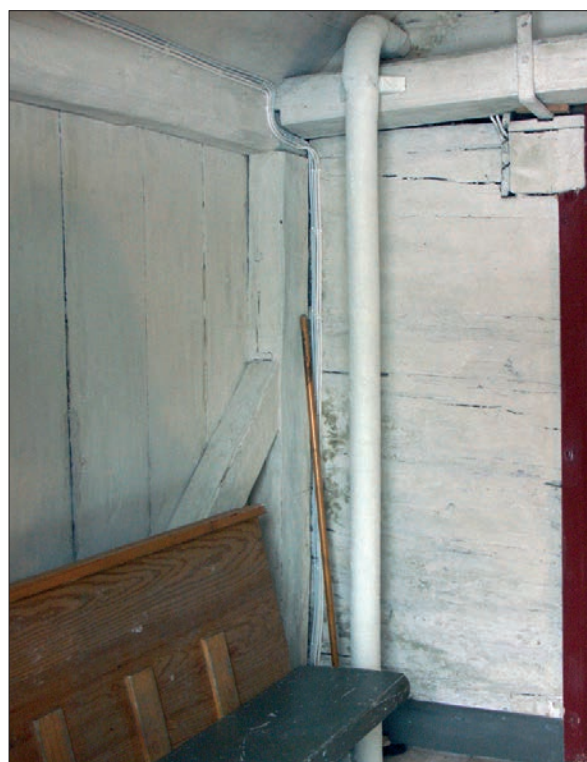
25 *Röret isolerades, kläddes in med gasbinda och målades med limfärg, vilket blev mindre framträdande än om röret byggts in.*

En gasbinda lindades om isoleringen och målades sedan in i omgivande tak och väggkulör med limfärg.

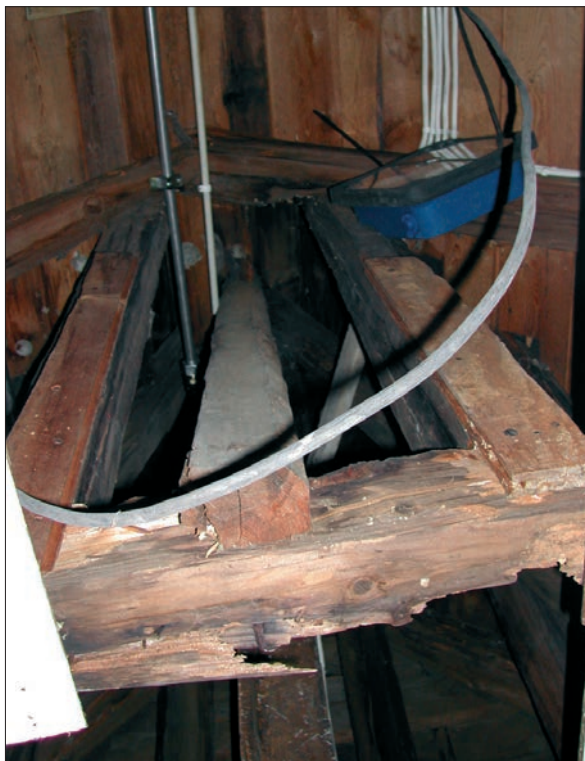
Ingen av vindarna hade någon slags arbetsgång/spång att gå på. Vindarna hade inte någon elektrisk belysning. En bjälke i spirans takkonstruktion var kraftigt rötskadad.

28 Rötskadad bjälke under spiran innan arbeten påbörjades. Bjälken lagades provisoriskt innan rörinstallationer monterades.

När spången skulle byggas upptäcktes en rötskada på spirans bjälke, vilken p g a tidspress fick lagas upp provisoriskt.

När arbeten påbörjades upptäcktes en rötskada vid takspiran, vilken borde lagats upp på ett korrekt sätt innan arbeten startade. Rörinstallationerna på vinden har gjort att framtida reparationer på takkonstruktionerna blir mycket svåra att utföra.

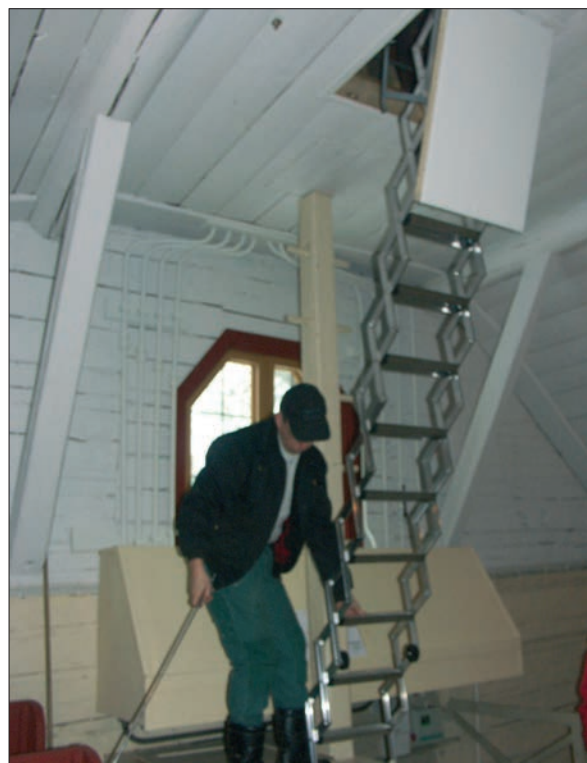
Vindsluckans list eller sarg borde även varit högre för att inte kutterspån skulle rasa ned.

30 En ny vindslucka med inbyggd nedfällbarstege monterades för att enklare kunna nå vinden. Vaktmästare Rolf Johansson i bild.

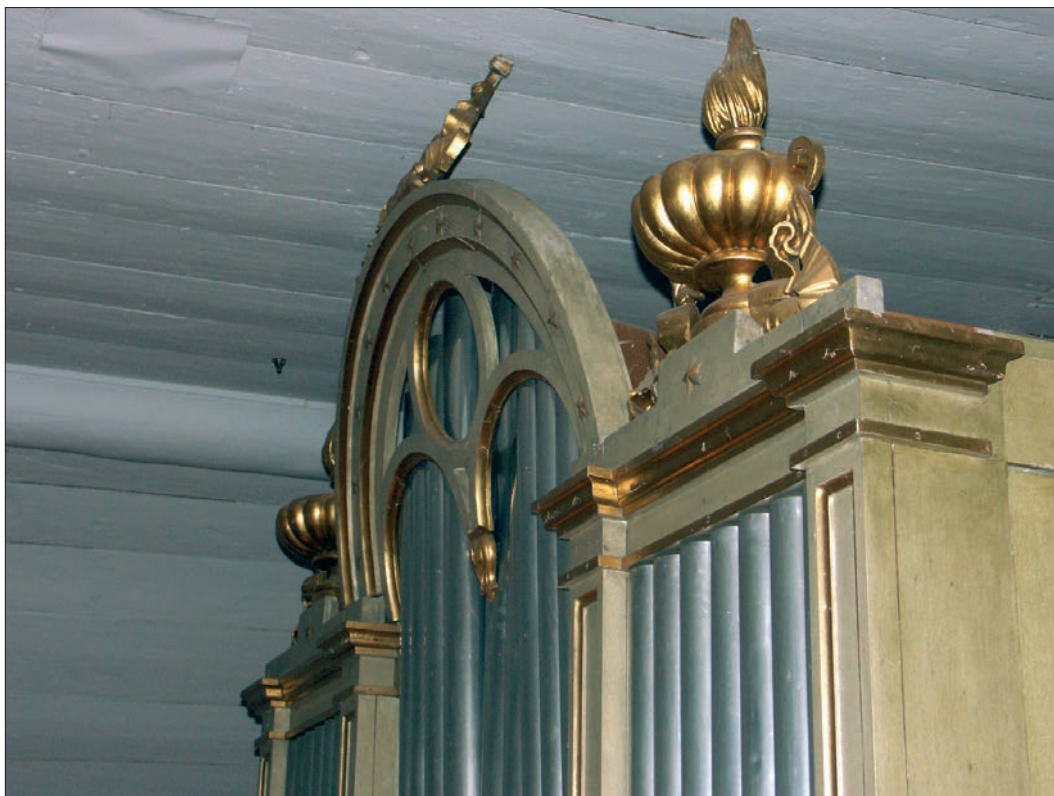
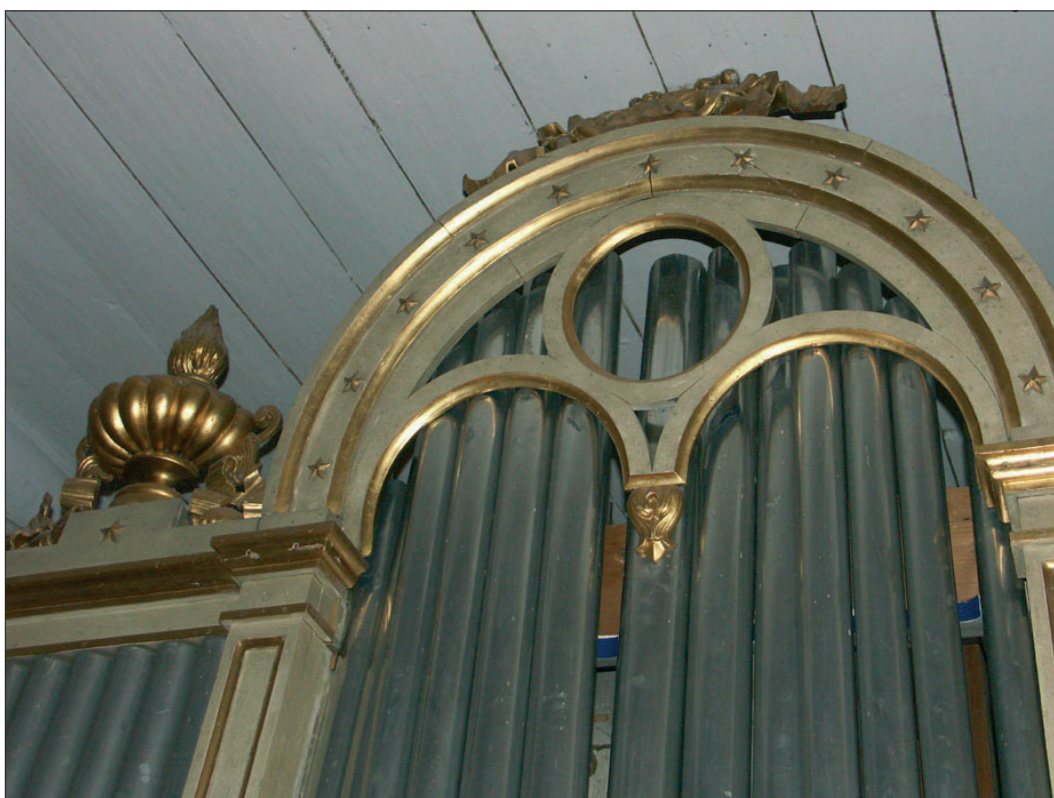
sig vid slutbesiktningen att orgelkrönet, som är placerat mycket nära innertaket ovan läktaren hade blivit utsatt för tryck från innertaket, i så hög grad att krönet pressade på orgelmekaniken.

Vid slutbesiktningen konstaterades att orgelns krön hade vikt sig kraftigt, sannolikt p g a belastningen av takkonstruktionerna vid arbeten med installationerna.

Krönet hade därigenom pressat mot orgelmekaniken. Översta delen av krönet har nu tillfälligt vikts ned. Mätning med laser av avståndet mellan innertak och orgelläktarens golv har påbörjats under våren 2006 och pågår fortfarande.

31 Orgelns krön vid slutbesiktningen i januari 2006.

32 Orgelns krön vid slutbesiktningen i januari 2006.

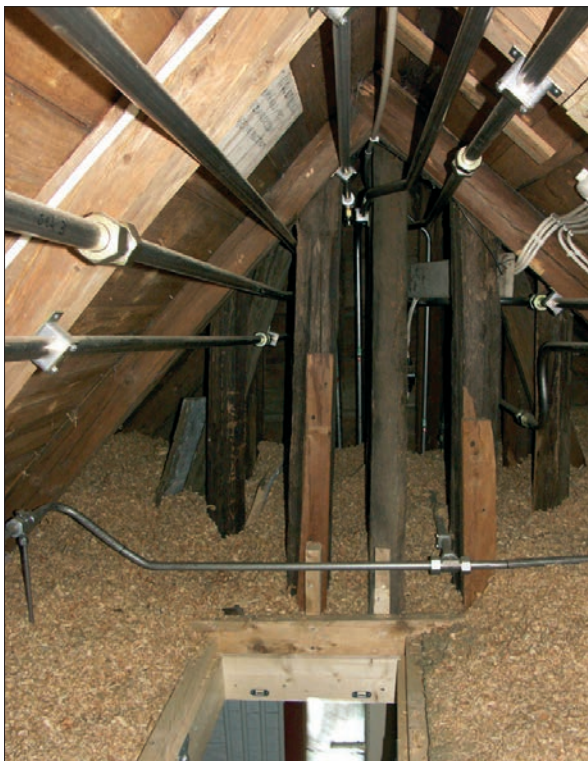
34 Rörinstallationer på vind, som går in mellan spirans konstruktionsdelar.
