## Annexet, Nicolaikyrkan

Kv. S:t Nicolai 7, tomt 2, Nyköpings kommun, Södermanlands län

Antikvarisk dokumentation

Rapport 2008:7

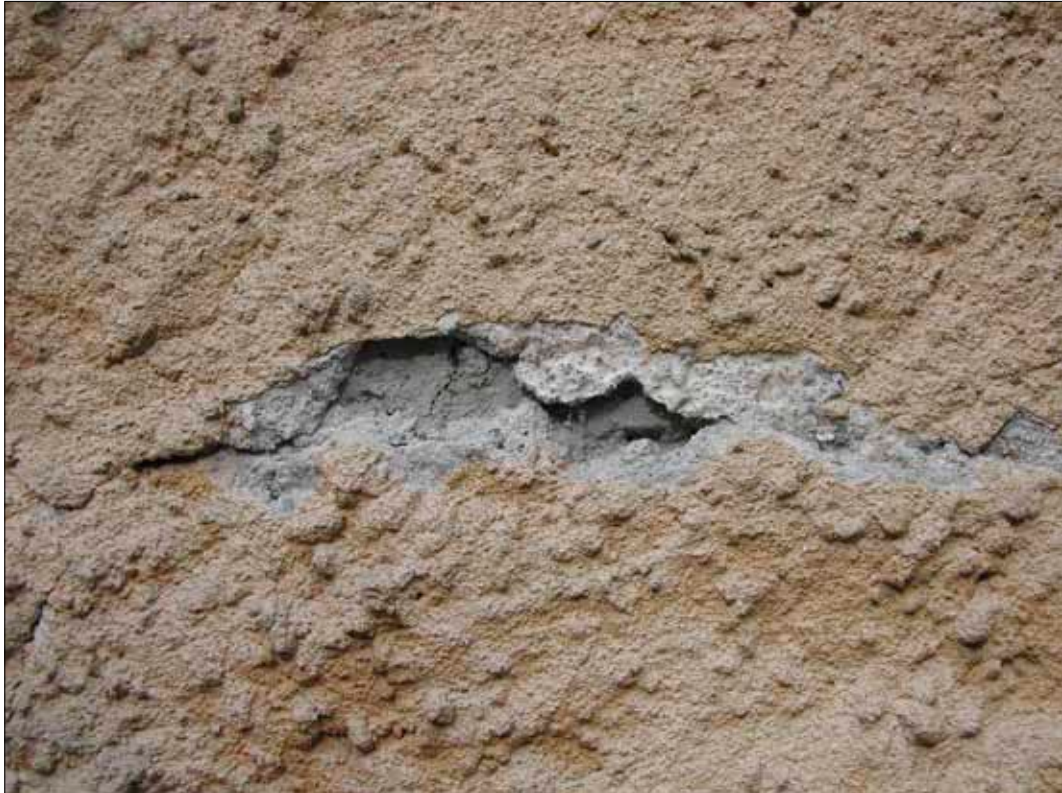
6 *Detalj av spritputsen före renoveringen. Under nuvarande lagret syntes en ljusare gul avfärgning.*

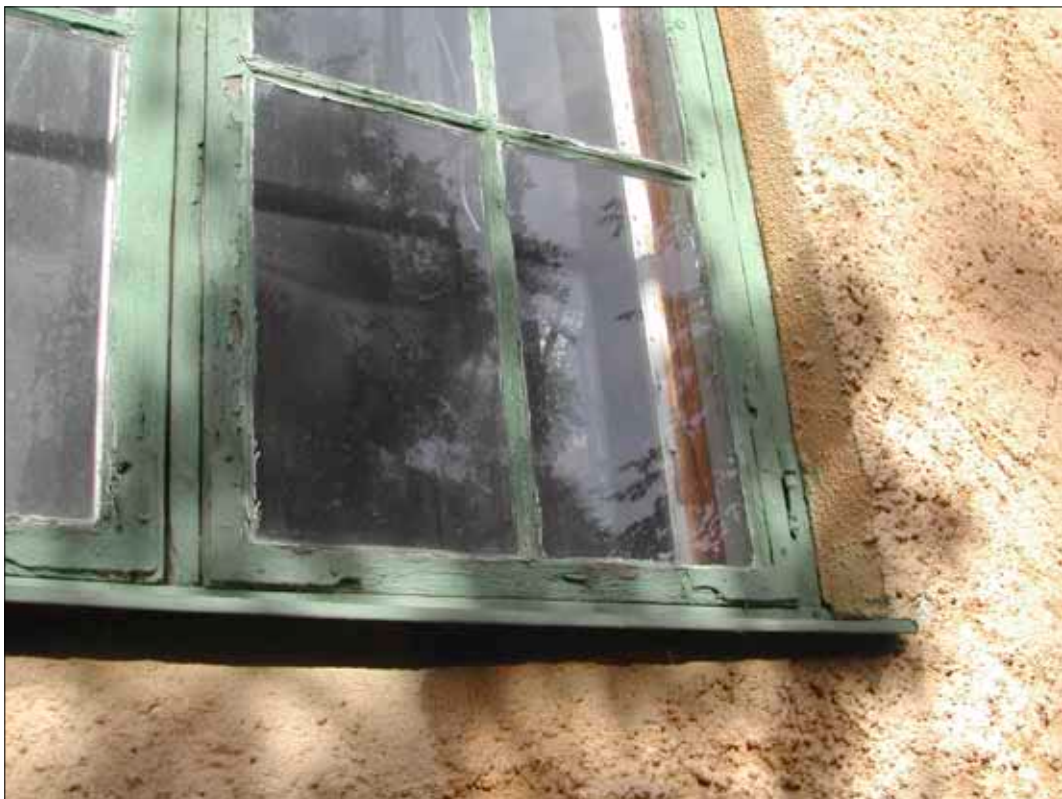
Byggnaden täcks av ett sadeltak med enkupigt lertegel. I takfoten syns de profilerade sparrhuvudena. Fasaderna är spritputsade i gult. Sockeln är cementförstärkt och svartmålad. Byggnaden hade före renoveringen grönmålade fönster med originalbeslag. Under den gröna kulören var det ett färglager med pigmentet obränd umbra. Första strykningen var gjord med bränd umbra.

7 *Fönsterbågarna var senast målade mörkt gröna, men underliggande färglager var rödbruna.*

I samband med renoveringen skrapades en brun kulör fram under den nuvarande mörkgröna kulören på fönsterbågarna. Fönstren och dörren målades i en brunröd nyans NCS S7020-Y70R, vilken togs fram av arkitekten. Utvändiga fönsterbågar renoverades. Vissa innanfönster nyttillverkades. Takfot, vindskivor, hängrännor och stuprör målades med pigmentet guldockra, 5A-94.

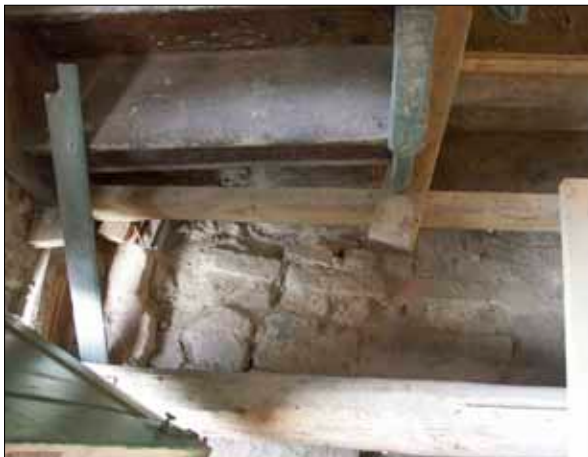
10 Under golvbjälklaget syns källarens tunnvalv av tegel.

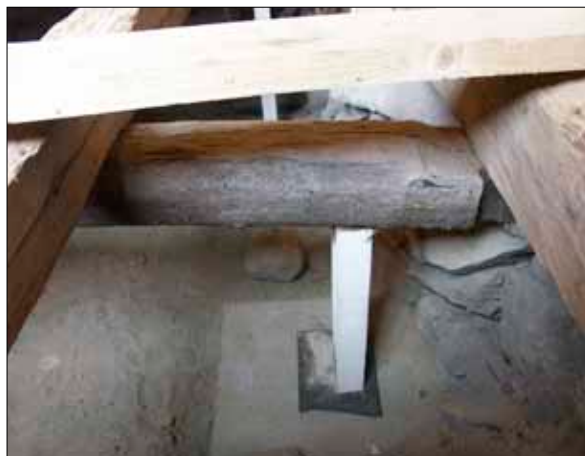
13 Bjälklaget vilade på rundstockar.

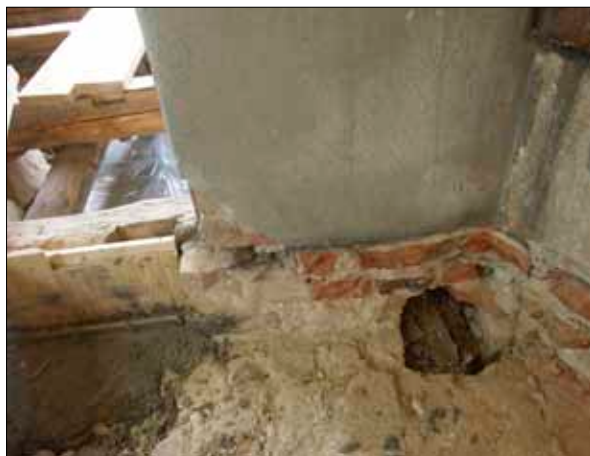
16 Rundstocken i bjälklaget var kraftigt rötskadad.  
Rum 15 sydvästra hörnet.

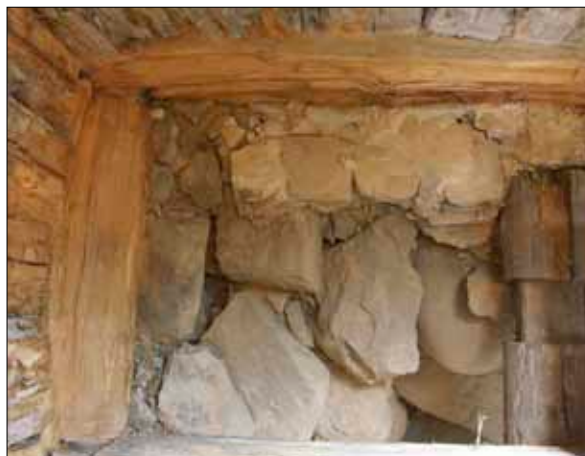
19 Bärlinorna består av troligen sekundära rundstockar. Rum 16 sydvästra hörnet.
