## Nykyrka klockstapel

Nykyrka 1:1, Nykyrka socken, Nyköpings kommun, Södermanlands län

Antikvarisk kontroll  
Renovering 2008

Rapport 2008:12

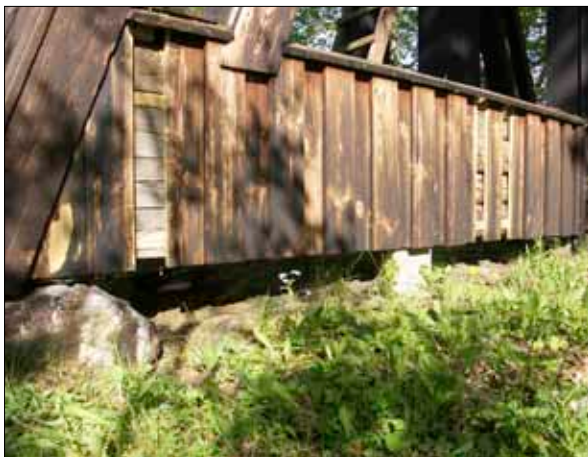
6 V1 före åtgärder.

V1 – Fyra stockar har bytts ut.

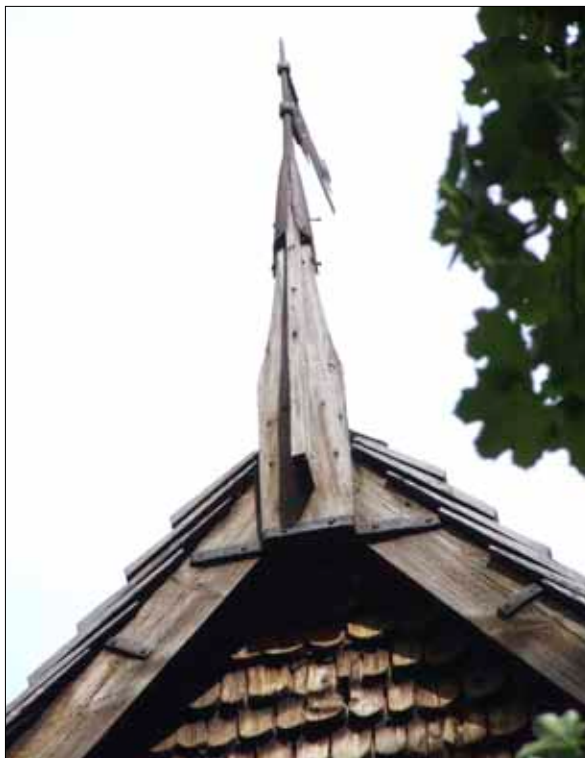
9 Flöjeln på taknocken före åtgärder.

Vissa spån på huven var rötskadade. Flöjeln var rostig.

- Rötskadade delar av syllarna och snedsträvorna har bytts ut, alternativt renhuggits.
- Rötskadade eller kraftigt vittrade spån på huven har bytts ut.
- Inbrädningen har delvis bytts ut.
- Flöjeln har rostskyddats och målats.
- Klockstapeln har tjärats.

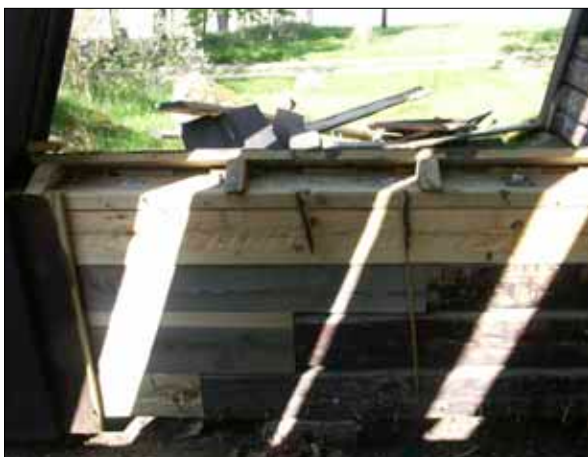
7 V3 före renoveringen, syllen upplagd med modernare virke.

V3 - Fyra stockar har bytts ut. Inre strävan har lagats.

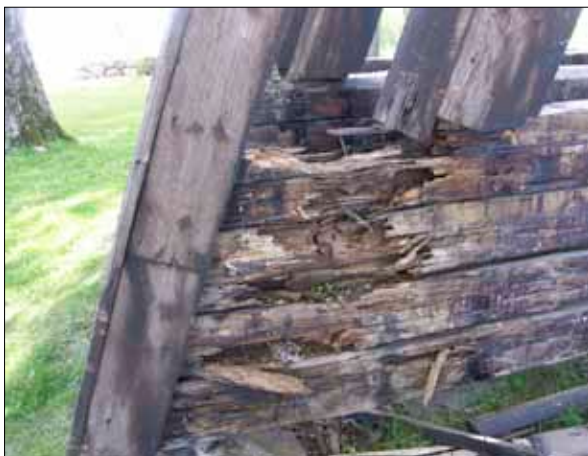
8 Ö3 före renoveringen. Rötskadorna var relativt omfattande.

Ö3 - Fyra stockar har bytts ut.

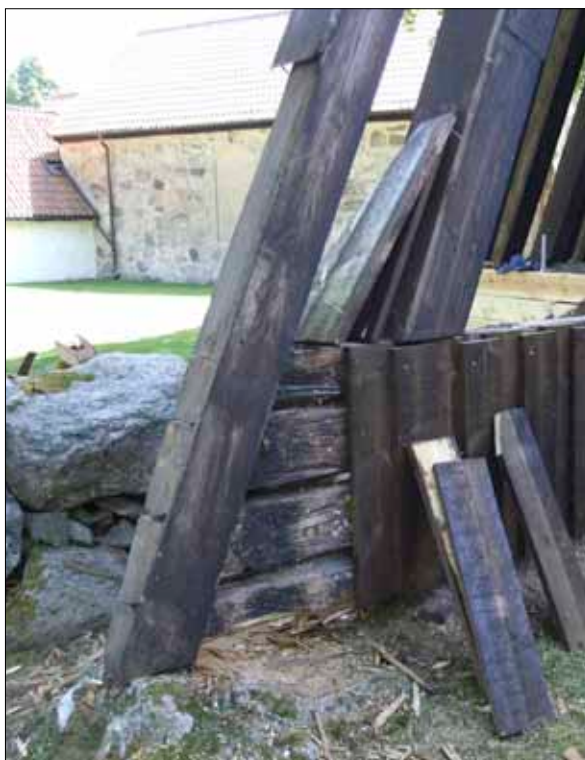
10 N, norra syllstocken före åtgärder, sedd från väster.

N – Nedre stocken har blixtskarvats. I den andra stocken nedifrån har en skada karvats ur.

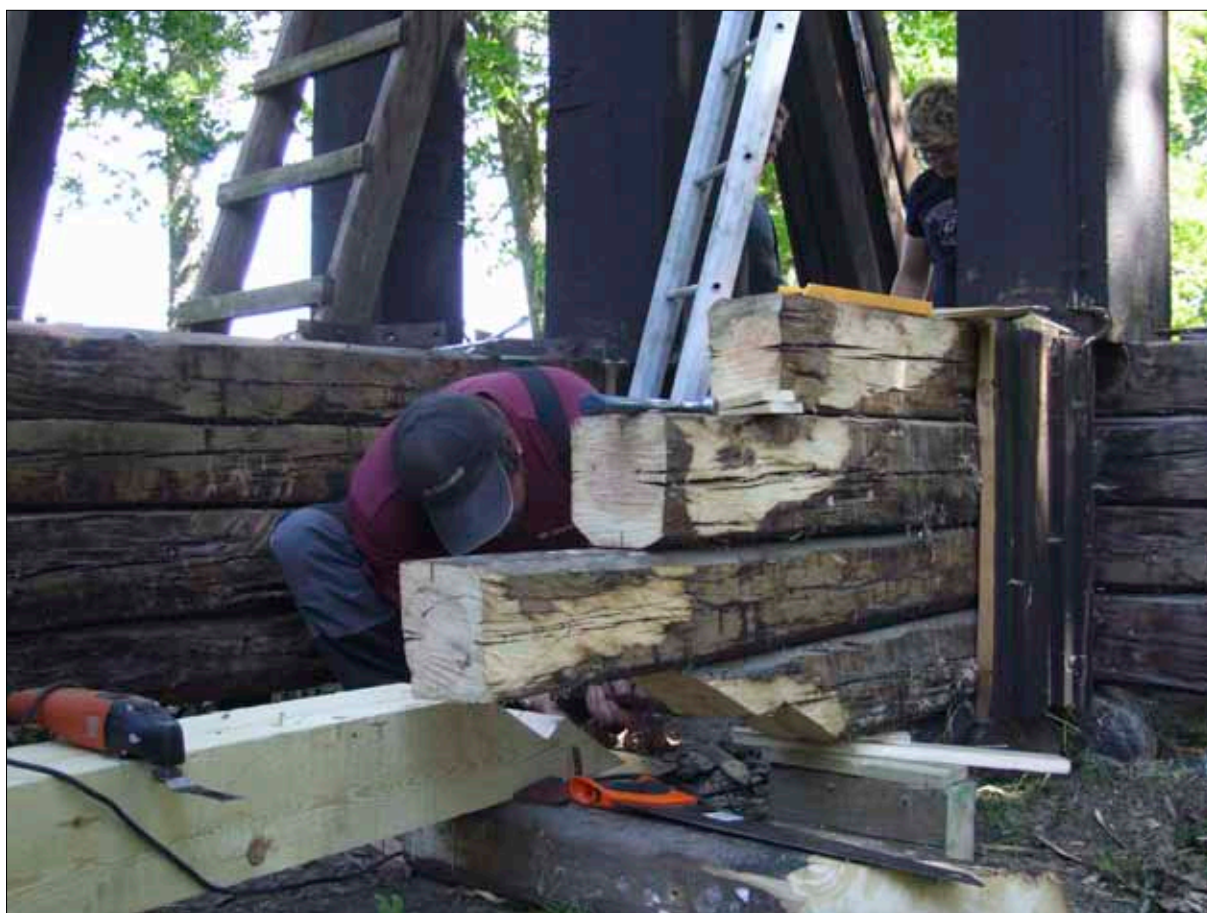
12 Lagningar utförs av Henrik Nyberg, Byggnadsvård i Dalarna AB. Syllen V1.

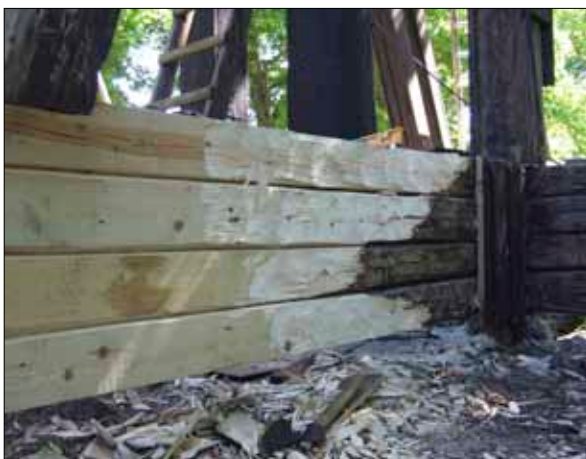
13 V1, fyra stockar byttes ut. Fotografi Dag Forssblad, Sörmlands museum.

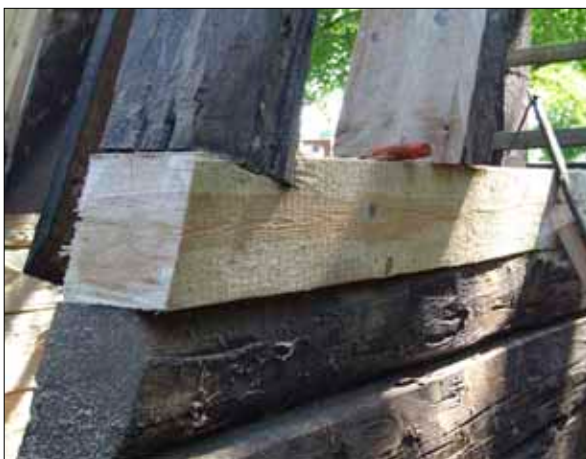
14 V2, övre stocken byttes ut. Fotografi Dag Forssblad, Sörmlands museum.

V2 – Övre stocken har bytts ut. Inre strävan har lagats.

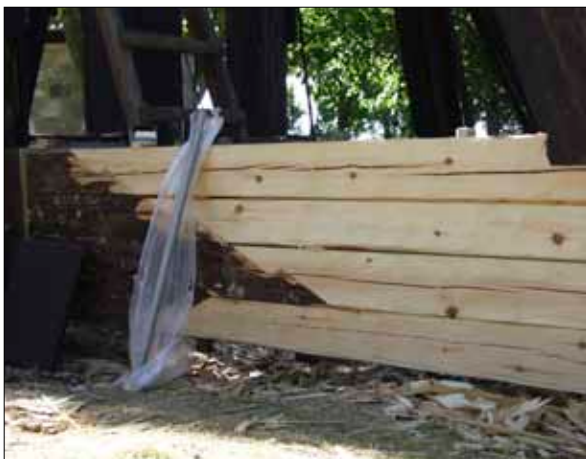
15 V3, fyra stockar byttes ut. Fotografi Dag Forssblad, Sörmlands museum.

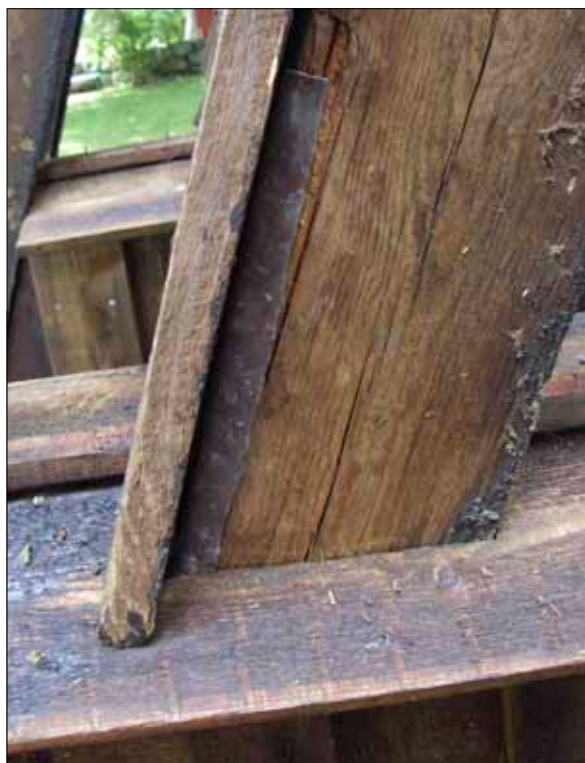
17 Ö2, inre snedsträvan, där en galvad plåt lades in under täckbrädan.

Ö2 - Fyra stockar har bytts ut. En galvad plåt lades in under täckbrädan på inre snedsträvan. Yttre delen av yttre snedsträvan har lagats.

För att förhindra vatteninträngning från snedsträvorna in på syllarna, så var det sagt att en galvad plåt skulle läggas in under den inre snedsträvan, som en plåtskoning. Detta gjordes på en snedsträva, Ö2. Vid byggmöte 2 beslutades dock att detta endast skulle göras här. Istället lades syllarnas täckbrädor under snedsträvornas täckning. För att få bra avrinning på sylltäckningen frästes vattenspår i

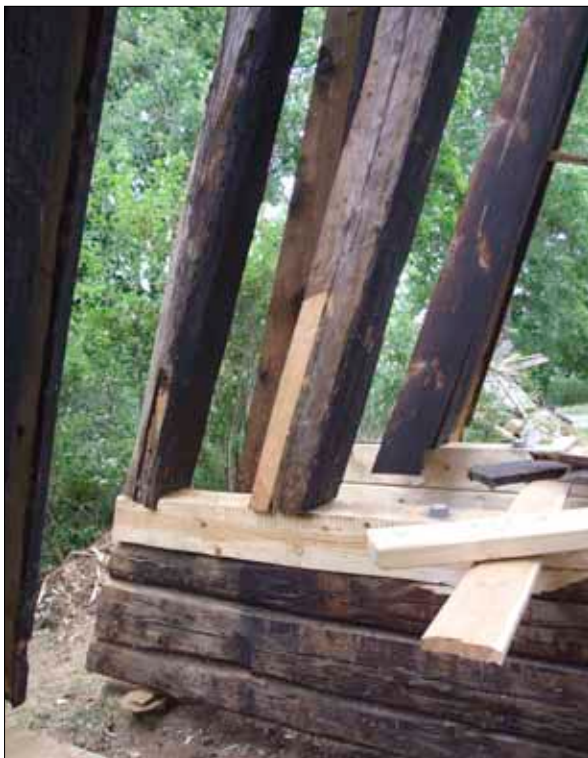
18 V2, där övre stocken lagades. I bakgrunden syns V3.

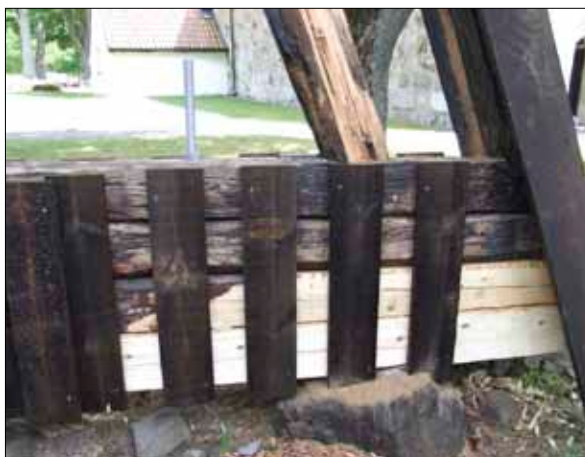
21 S, två nedre stockar byttes.

S - De två nedre stockarna har bytts. Inre snedsträvan har lagats.

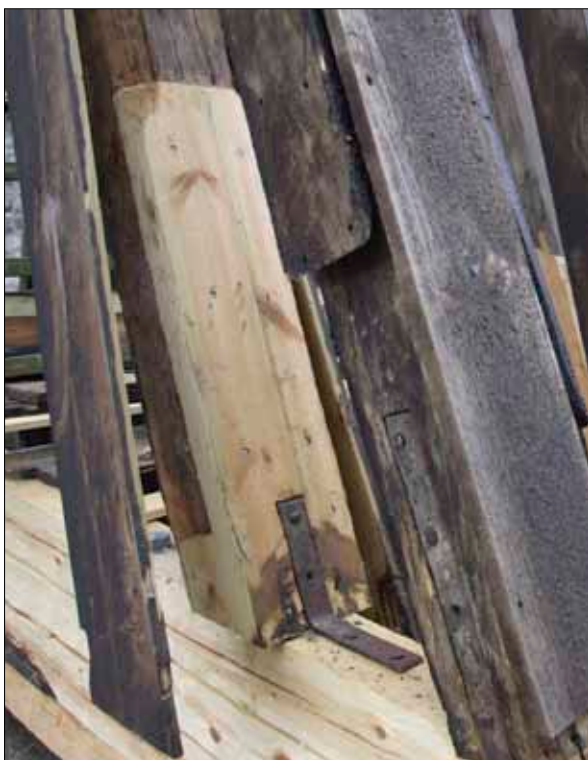
19 V3, där inre snedsträvan lagades i.

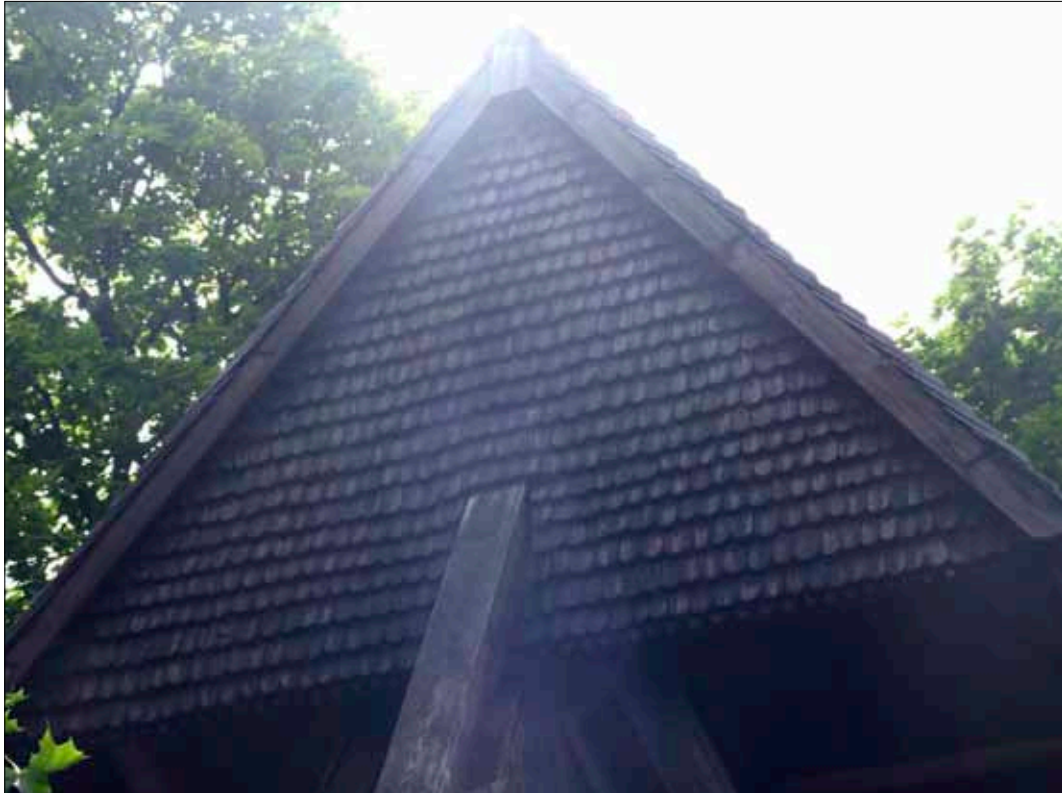
Äldre spåntäckning förekommer på södra och norra gaveln. Spånet är kluvet och har stående årsringar. Nyare spån förekommer på takfallen, även dessa håller dock en hög kvalitet, enligt hantverkaren.

23 *Norra gaveln före åtgärder.*

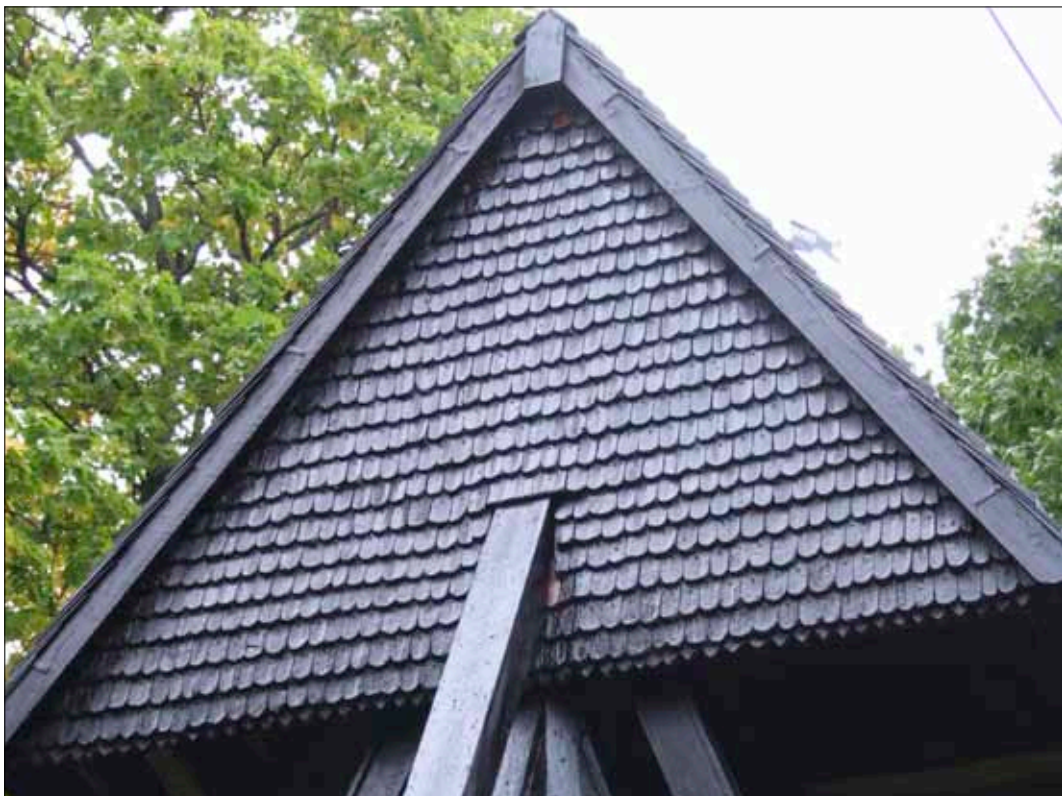
24 *Norra gaveln efter renoveringen. Endast enstaka spån byttes.*

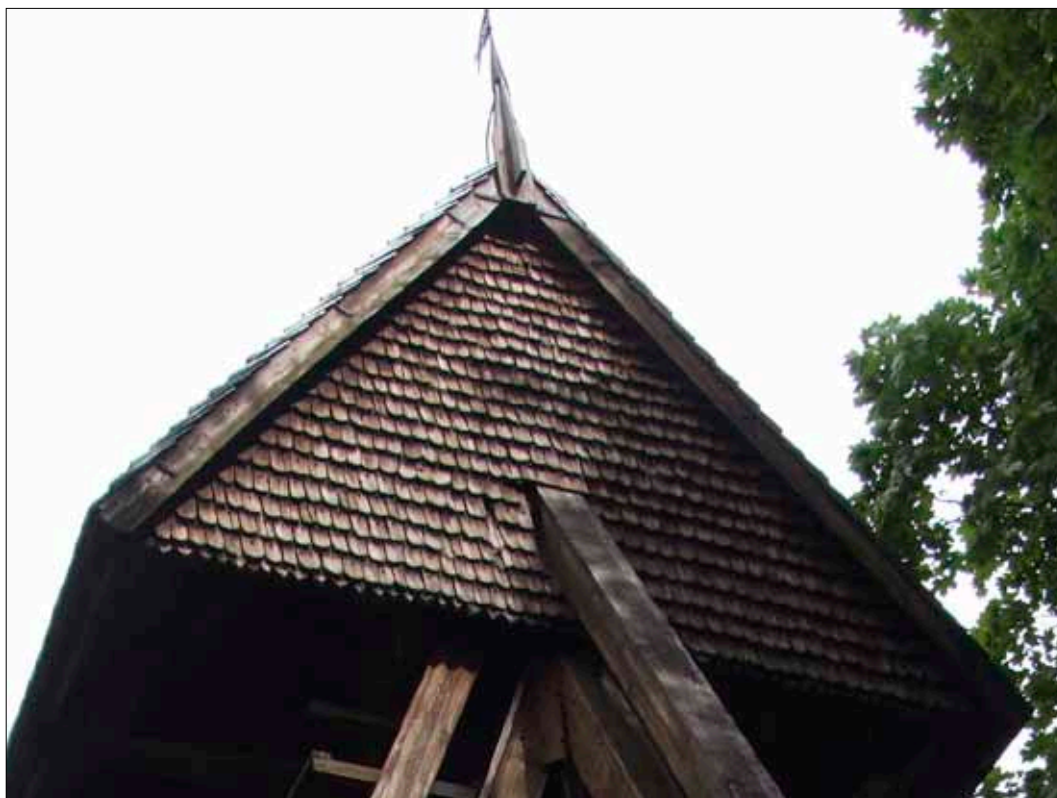
Rötskadade spån på huven har bytts ut. södra gaveln var sämst, där fick ca 50 spån bytas ut.

I samband med renoveringen togs grenar ned från en lönn, som är placerad direkt söder om klockstapeln. Grenarna låg emot huvens södra gavel.

25 Södra gaveln före åtgärder på spåntäckningen.

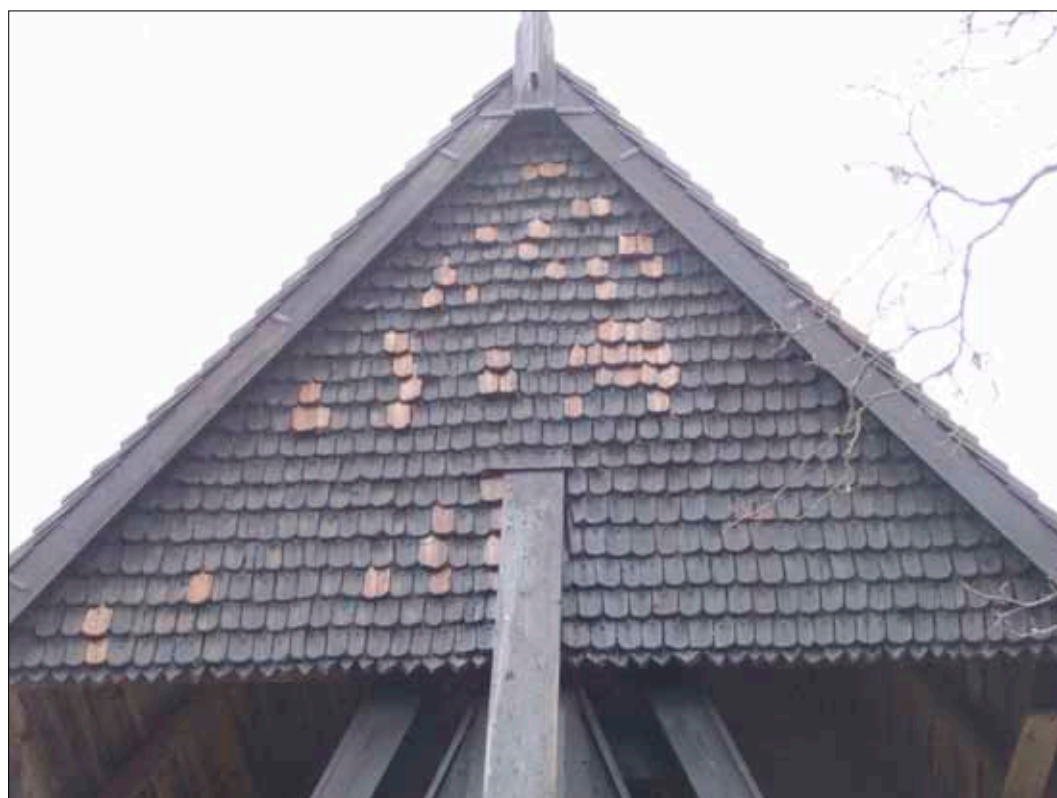
26 Södra gaveln fotograferad i mars 2009. Vissa spån är utbytta.
