## Selberga gårds flyglar

Selberga 1:9, Ludgo socken, Nyköpings kommun, Södermanlands län

Antikvarisk kontroll  
Utvändiga arbeten 2008

Rapport 2008:5

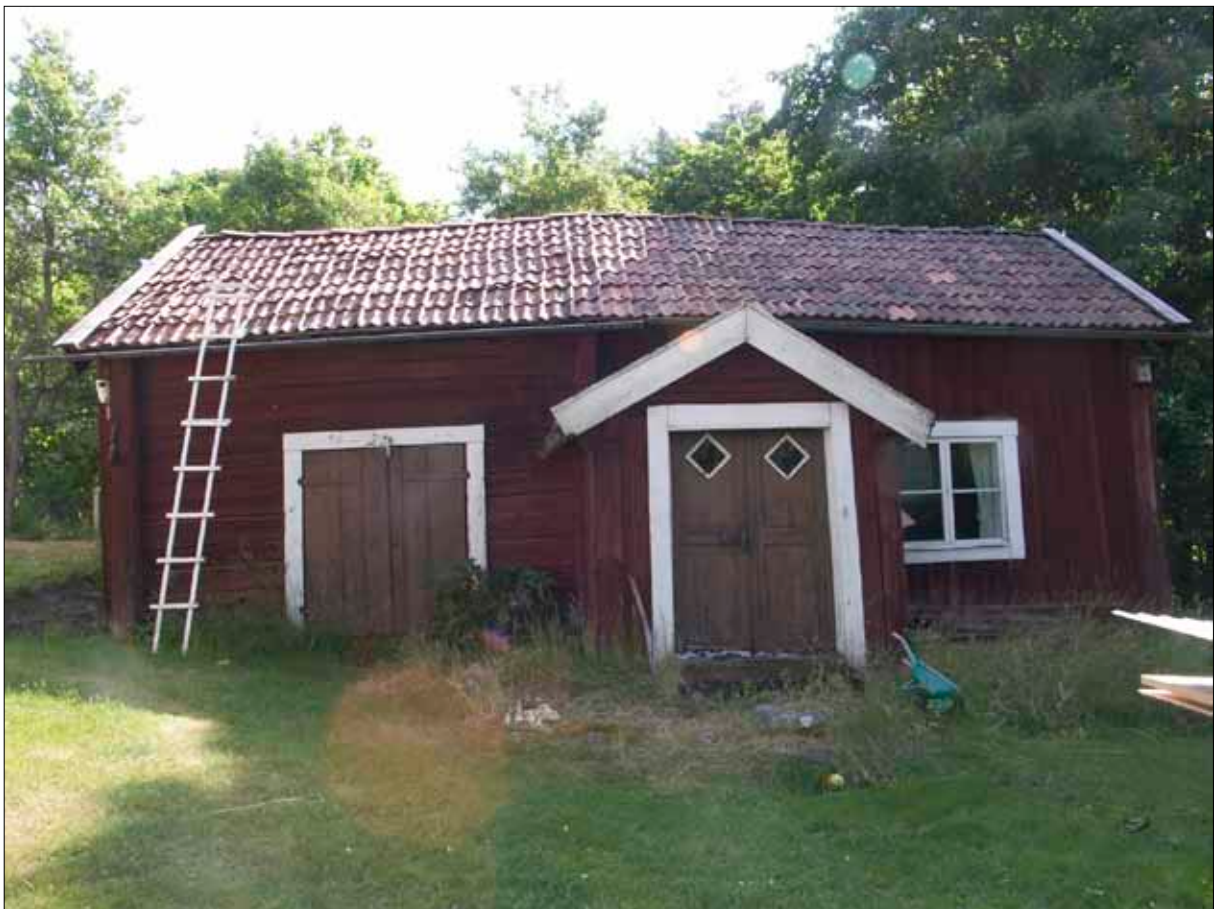
Marknivån var även vid östra flygeln för hög. I nederkant på den södra gaveln var en äldre lagning utförd av en horisontell bräda som saknade dropplista, vilket gjorde

4 Östra flygeln i juni 2008. Taket svackar och flera syllstockar är rötskadade.

att bakfall rädde in mot stommen i skarven mellan bräda och övrig panel. Syllstockarna var delvis rötskadade.

Marknivån har sänkts framför norra gaveln och en bit in på östra och västra fasaden, så att marken inte ligger mot timmerstommen.

På norra gaveln byttes de tre nedre stockarna ut, syllstocken skarvades. I samband med byten av syllstockarna så lyftes norra gaveln ca 25 cm. Lyftet orsakade att dörröppningen på västra fasaden breddades något, så att dörrbladet fick lagas i.

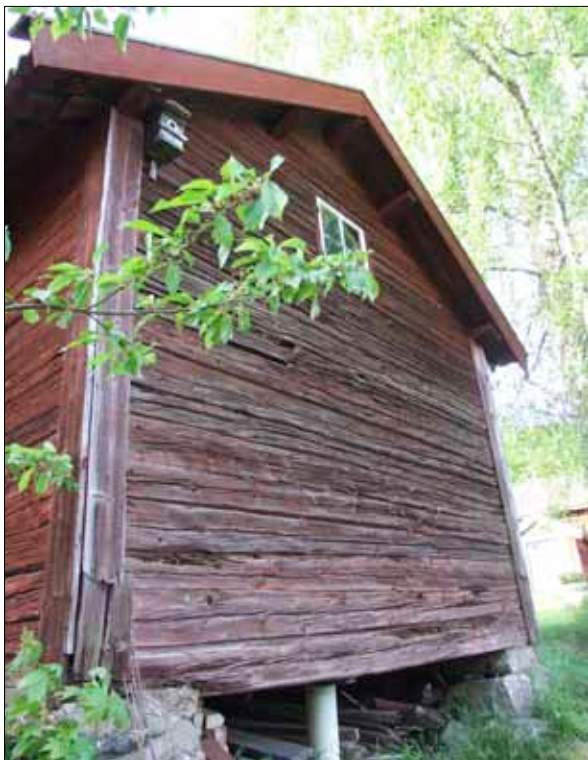
Marknivån var framförallt vid norra gaveln för hög, vilket gjorde att marken låg an mot timmerstomme och väggpanel. Södra gavelns timmer uppvisade en stor mängd rötffickor och solsprickor. Norra gaveln hade enstaka rötffickor. Enstaka flyghål efter husbock fanns på den östra långsidan. Takteglet låg något ojämnt och vindskidor och vattbrädor var rötskadade.

5 Västra flygelns södra gavel, som var kraftigt väderbiten.

Södra gaveln hade vissa rötskador och valdes därför att panelas in. Vägghpanelen utfördes lika östra flygelns norra gavel, d v s med locklister.

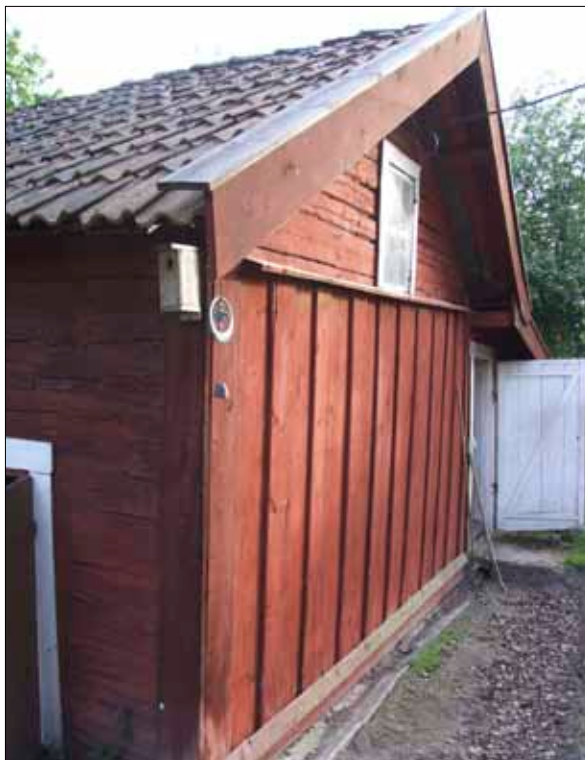
6 Västra flygelns norra gavel.

Hela syllstocken vid norra gaveln har bytts ut. I samband med syllagningarna har nordöstra knuten och östra långsidan lyfts ca 20 cm. Andra stocken nedifrån, på norra gavelns östra del, har lagats med en ilagning, där en halvsulning gjordes i halva stockens höjd. Vägghpanelen på gaveln monterades ned och återmonterades. En ny horisontell offerplanka, 2x9", monterades i underkant.

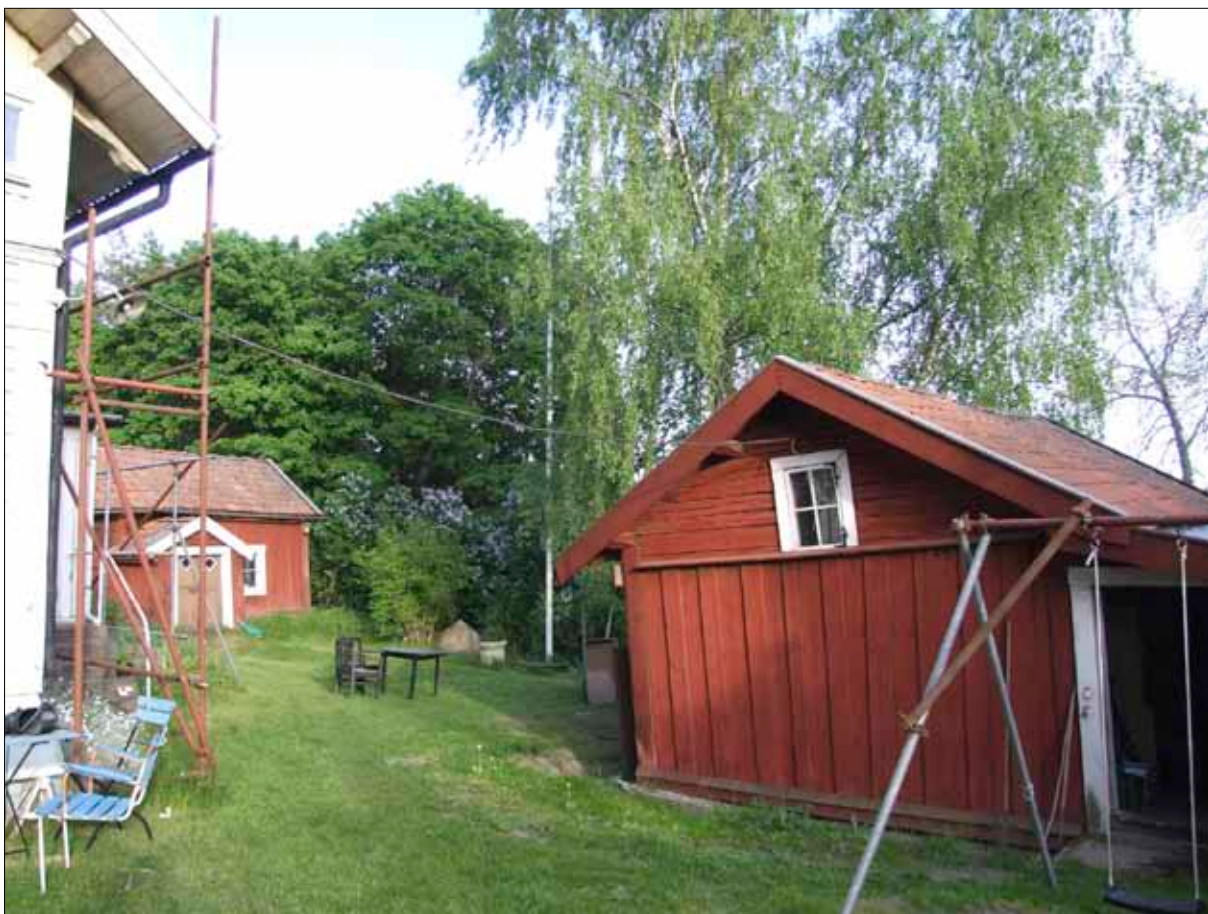
7 Marknivån var för hög vid de båda flyglarna. Här är marknivån delvis justerad vid västra flygel.

Marknivån har sänkts framför norra gaveln och en bit in på östra fasaden

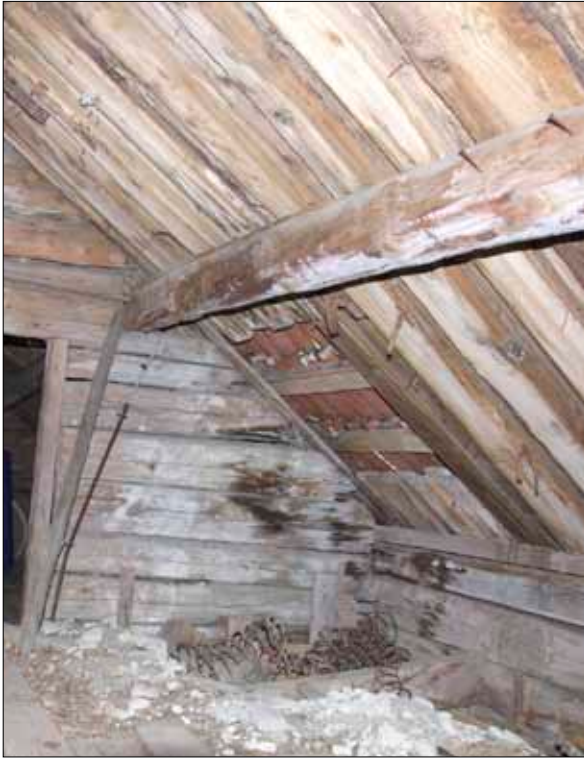
8 *Undertaket i östra flygeln, vid östra sidoåsen, där takläckage hade förekommit.*

Rötfickor förekom på timmerstommen till det norra gavelröstet. Väggbandet hade bitvis skador efter takläckage. Taket låg ojämnt och var i behov av riktning. De invändiga gavelröstena hade satt sig.

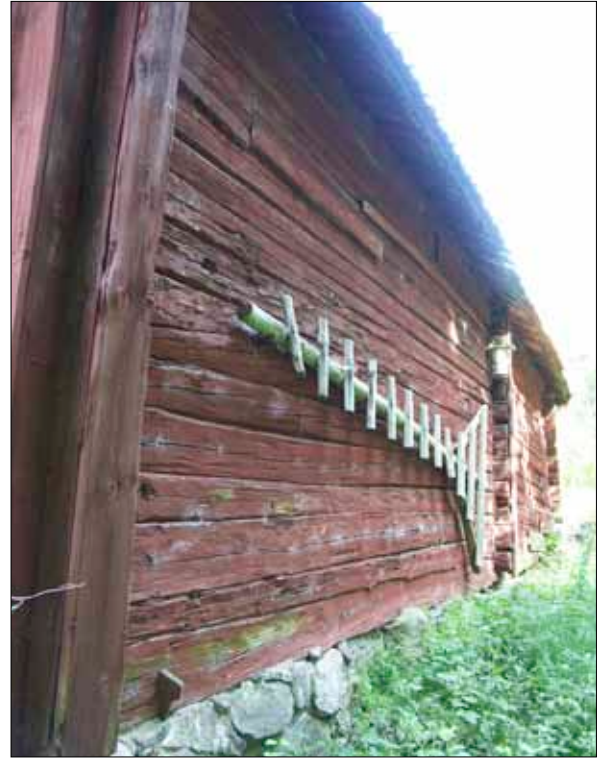
9 *Östra flygelns östra fasad före åtgärder.*

På östra fasadens norra del byttes de tre nedre stockarna. Väggbandet på östra fasaden var sedan tidigare lagat. Väggbandet riktades och halvsulades.

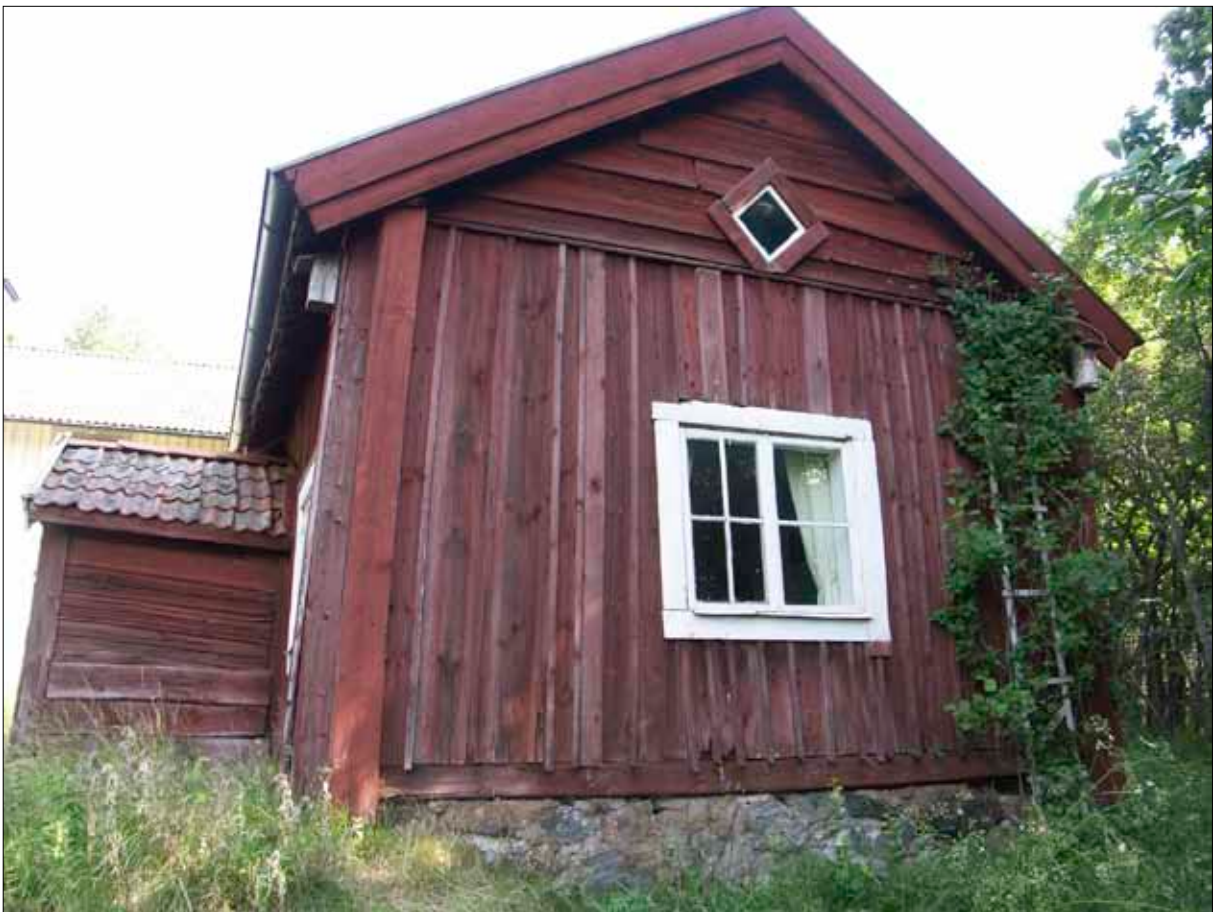
10 *Östra flygeln sedd från söder före åtgärder.*

På södra gaveln byttes och halvsulades de tre nedre stockarna. Väggspanelen på södra gaveln monterades ned och återmonterats och en horisontell offerplanka sattes upp.

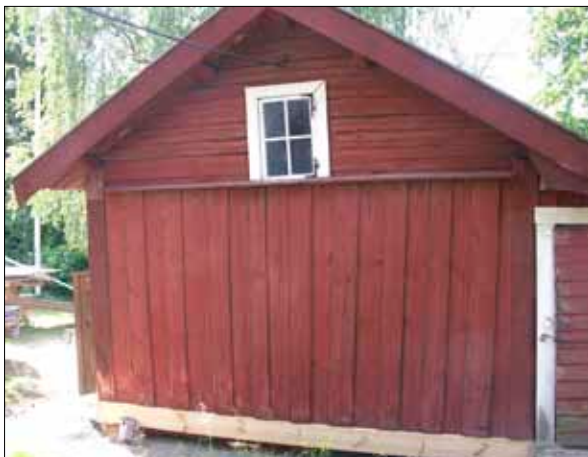
11 Västra flygelns norra gavel, som i samband med syllagningarna lyftes ca 20 cm vid nordöstra hörnet.

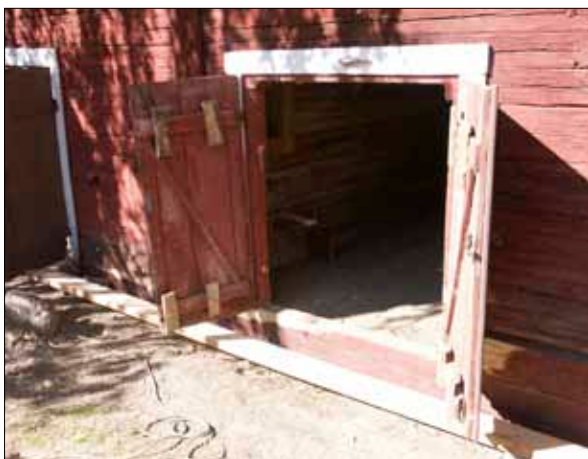
12 Syllstocken på västra flygelns östra fasad fick bytas från nordöstra hörnet fram till södra dörröppningen.

Syllstocken på östra fasaden byttes från nordöstra hörnet fram till södra dörröppningen, där den bladskarvades. Andra stocken nedifrån på östra fasaden byttes helt från nordöstra hörnet fram till norra dörröppningen, samt halvsulades mellan dörröppningarna.

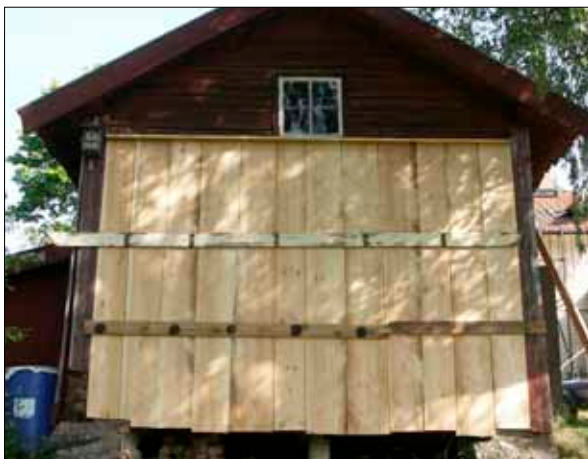
13 Södra gaveln på västra flygelns panelades in. Panelen spikades provisoriskt med horisontella brädor under torktiden.

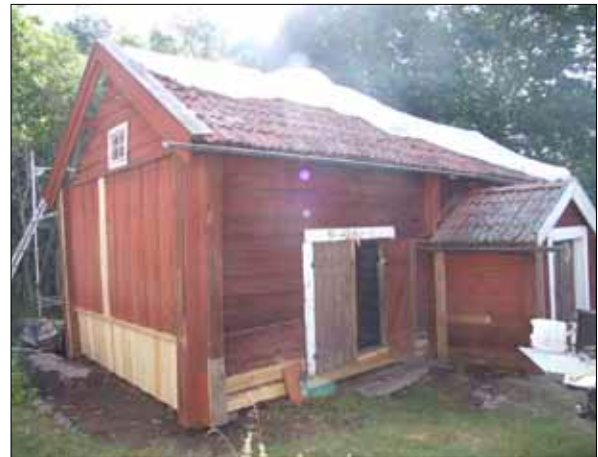
14 Östra flygeln efter arbeten med stommen.

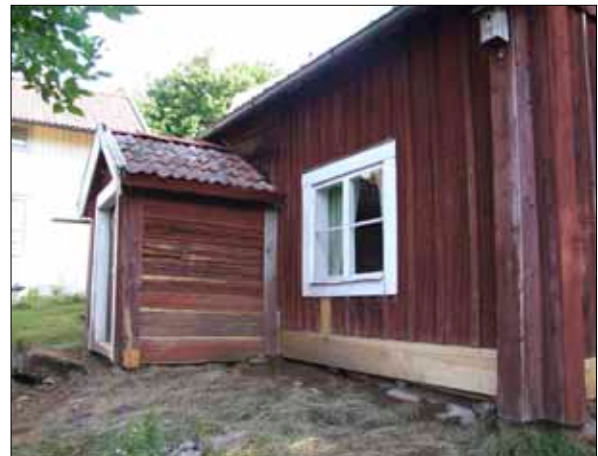
15 Södra delen av östra flygelns västra fasad.

På västra långsidan byttes syllstocken. Väggspanelen monterades ned och återmonterats och en horisontell offerplanka sattes upp.

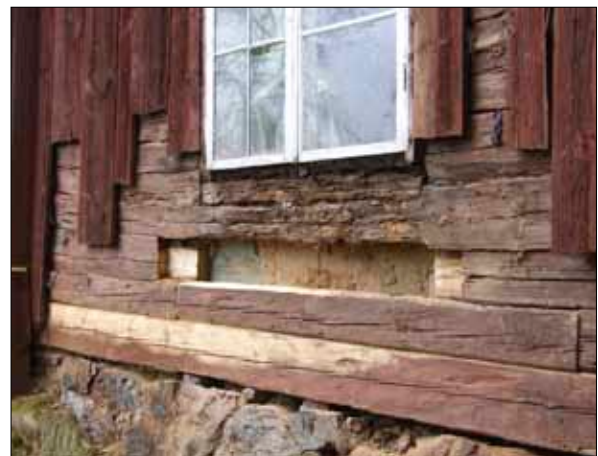
16 Timret under fönsteröppningen i södra gaveln var dåligt. De två nedre stockarna är utbytta. Fotograf Dag Forssblad, Sörmlands museum.

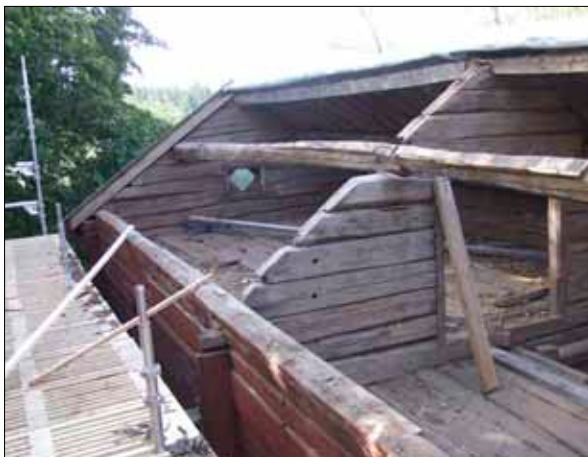
17 Östra flygelns under arbeten med taket. Väggbandet hade satt sig och var tidigare upplagt. Mellanvägg och gavelrösten hade förskjutits.

På östra flygeln låg före arbeten påbörjades, tvåkupigt maskindraget lertegel. Eftersom teglet behövde läggas om och fastighetsägaren hade enkupigt äldre taktegel i sin ägo, ersattes det tvåkupiga teglet mot det enkupiga. De enkupiga pannorna avvek något i storlek och för att få plats med hela tegelpannor, fick underlagstaket förlängas ca 7-8 cm på boden. Det äldre underlagstaket var till stora delar rötskadat, varför samtliga brädor byttes ut på förstugan och resten av flygeln. Gavelrösten och mellanväggen i boden riktades. Hela kroppåsen och norra delen av östra sidoåsen fick bytas. Ett upplag i form av en träkonsol som monterades på mellanväggen, gjordes för södra delen av samma sidoås. Båda åsarna skarvades, med samma utförande som tidigare. Snedsträvor av störrar monterades mellan åsarna, för att ge stabilitet i mellanvägg och gavelrösten. Endast en snedsträva fanns tidigare, vid östra sidan av flygelns norra del.

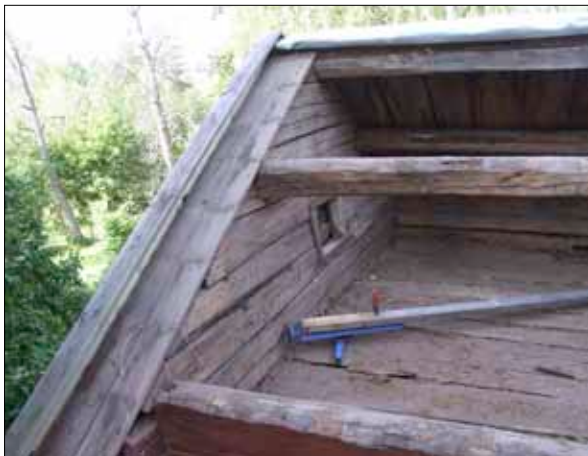
18 Södra gavelröset som rätades upp.

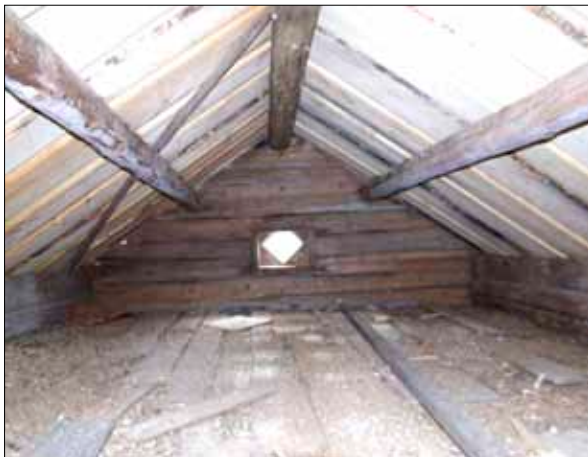
19 Taklaget sett mot söder. Kroppåsen är bytt. Snedsträvor lades mellan åsarna.

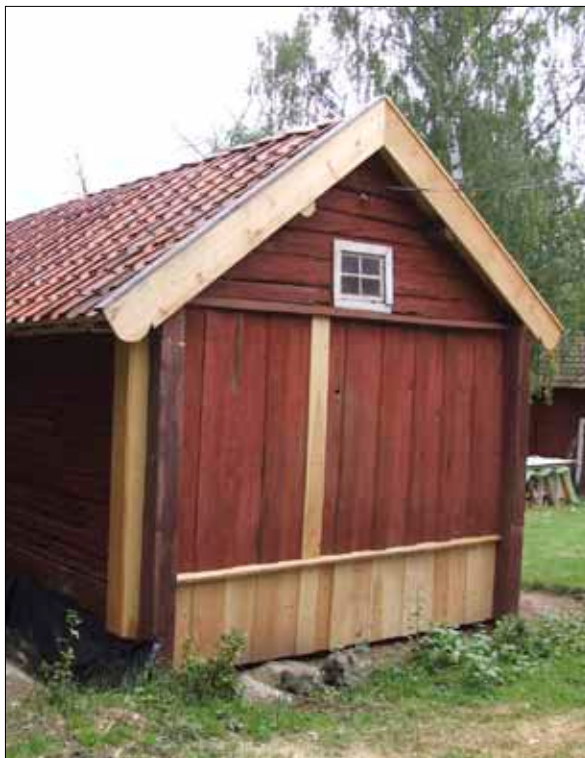
20 Östra flygelns norra gaveln efter åtgärd. Panelen kapades nedtill och lagades i med nytt virke.

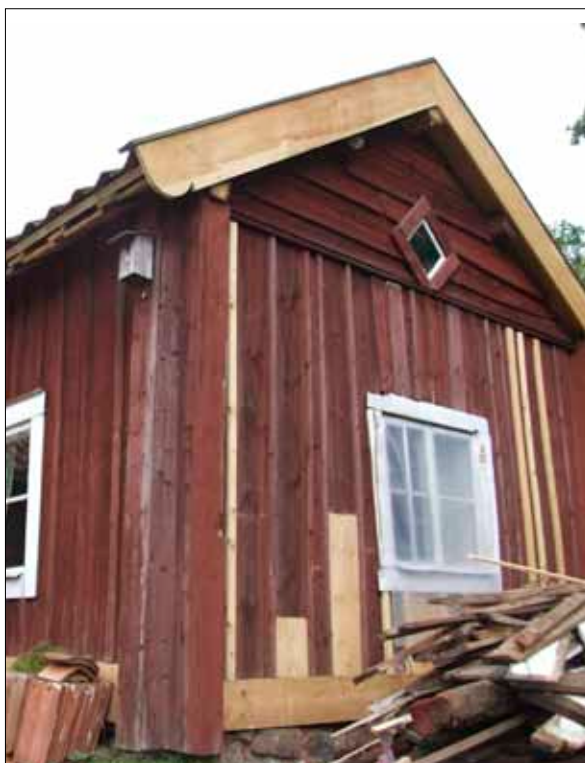
21 Östra flygelns södra gavel efter åtgärder. Vindskivornas nya utformning valdes av hantverkaren.

Samtliga vindschivor och vattbrädor byttes ut.

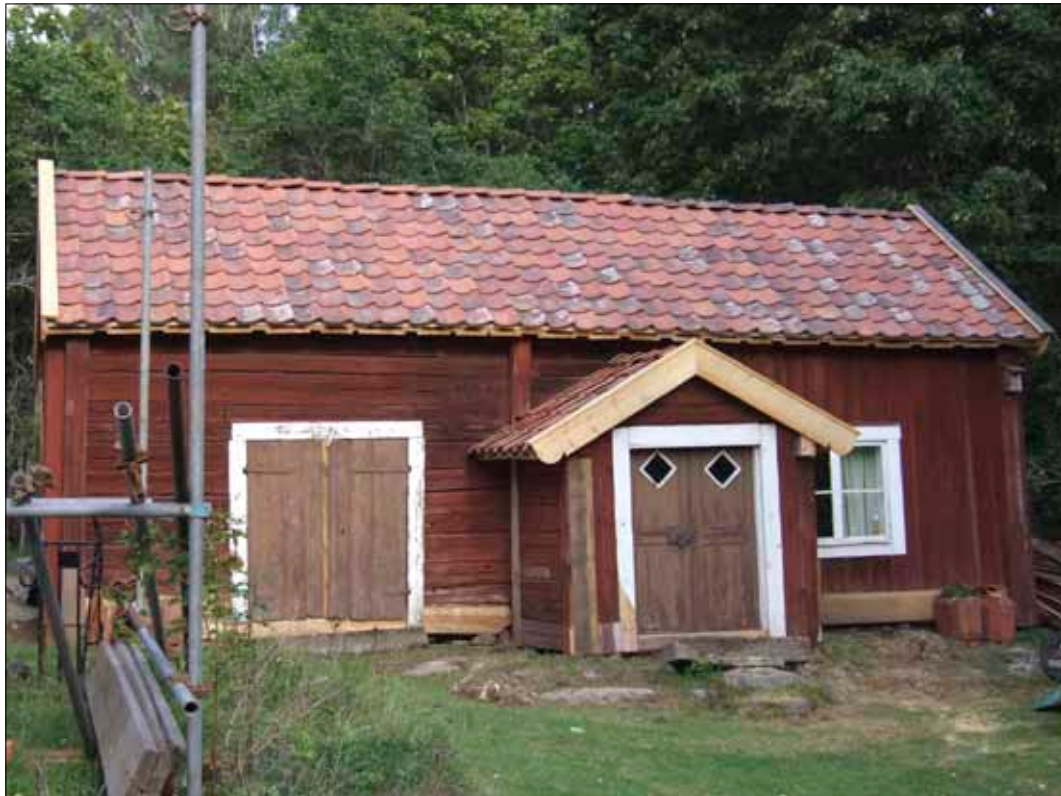
22 Östra flygelns västra fasad efter åtgärder.

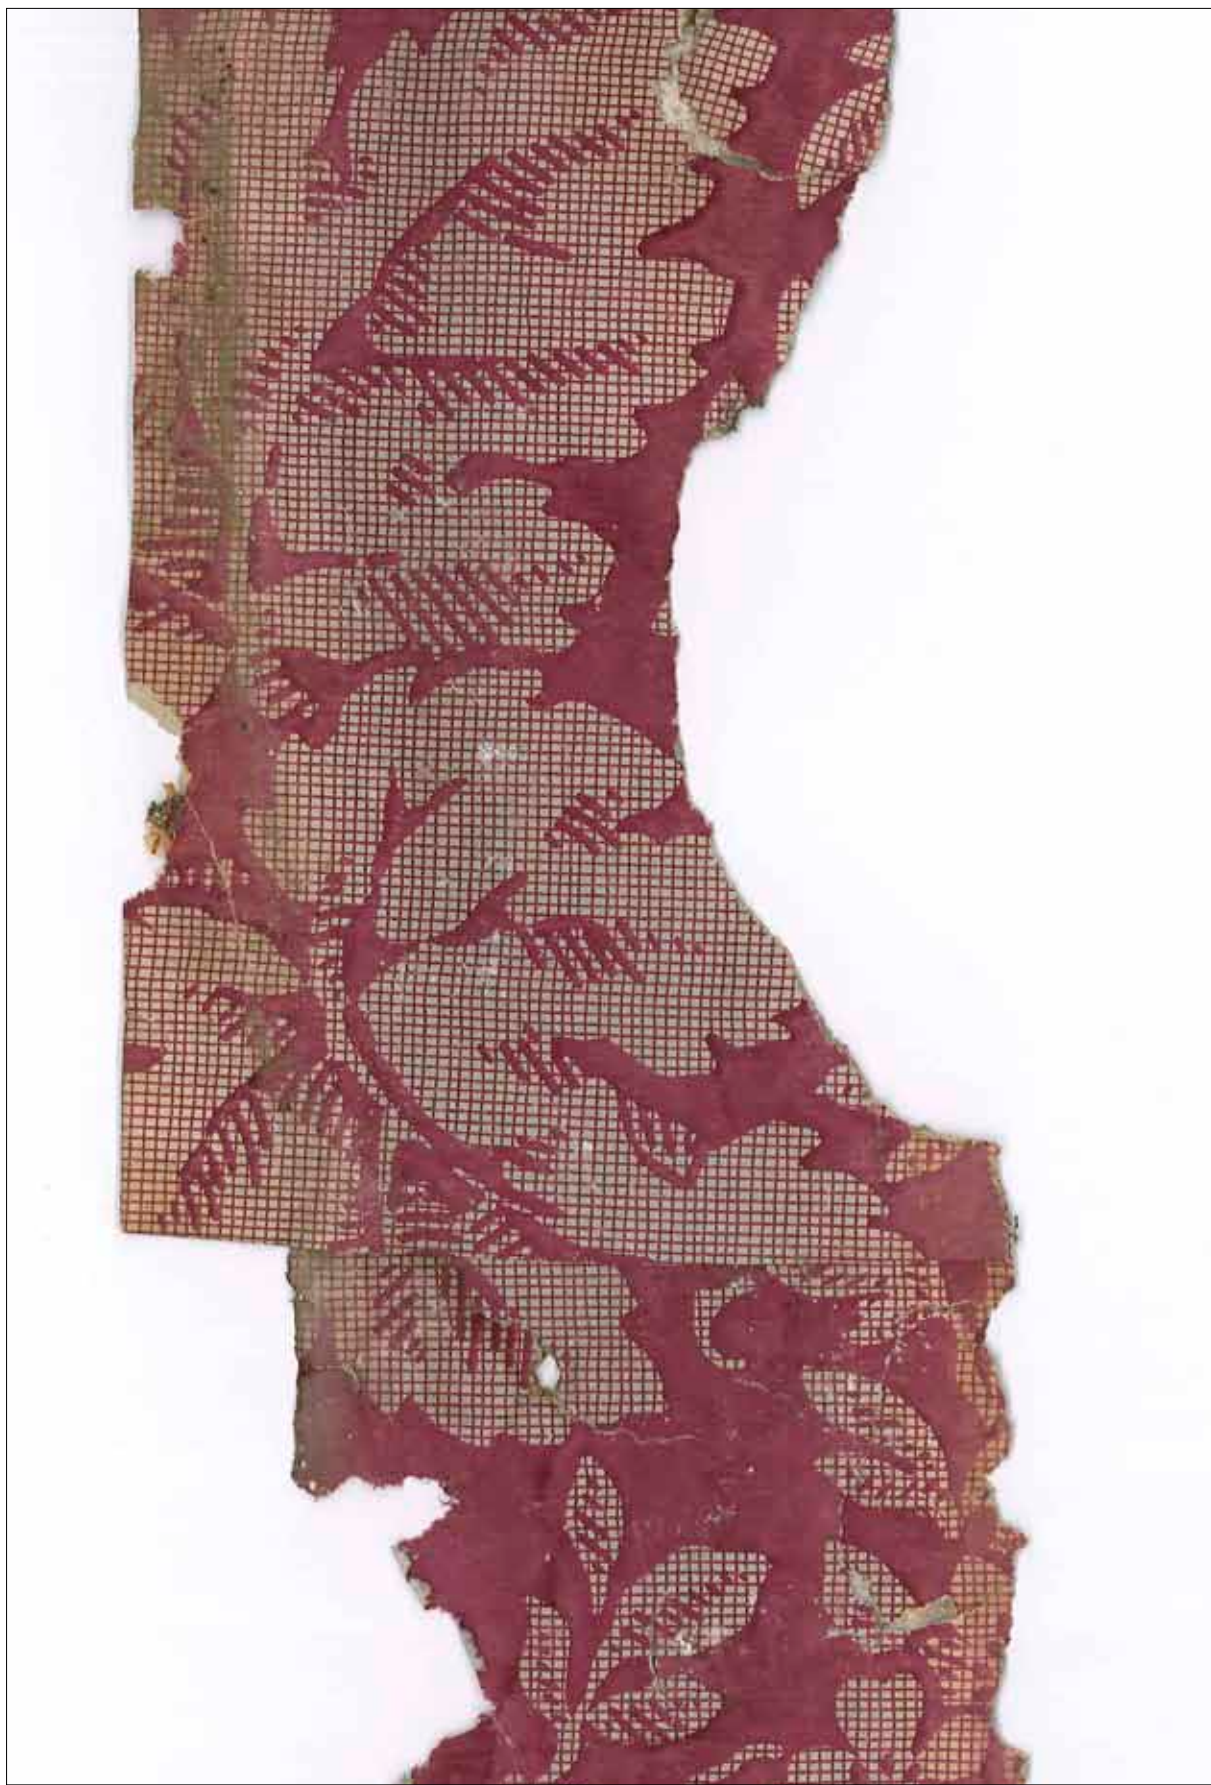
Förstugan var före arbeten invändigt klädd med skivbeklädnad. Under skivbeklädnaden fanns ett flertal äldre tapetlager kvar, vilka är i nedtagna sparade.

23 Tapet som var uppsatt i boden, under skivbeklädningen på timret. Grå naturelltapet med mörkrött limfärgs-tryck.
