## Vrena kyrka

Vrenaby 28:1, Vrena socken, Nyköpings kommun, Södermanlands län

Antikvarisk kontroll

Invändig rengöring och utvändig restaurering 2008

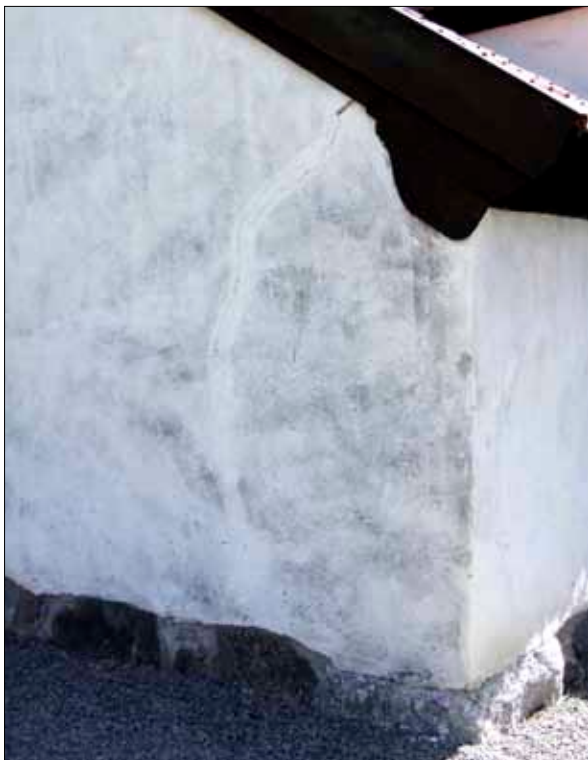
10 Spricka vid sakristians nordvästra hörn. Fotografiet är taget från norr, 20080508 (Slm D09-097).

Sprickbildning förekom som mindre rörelsesprickor över fönster och i bröstningar samt i anslutning till tidigare lagade grova sprickor. Den största rörelsen fanns i sakristians nordvästra hörn med en kraftig spricka på norrfasaden.

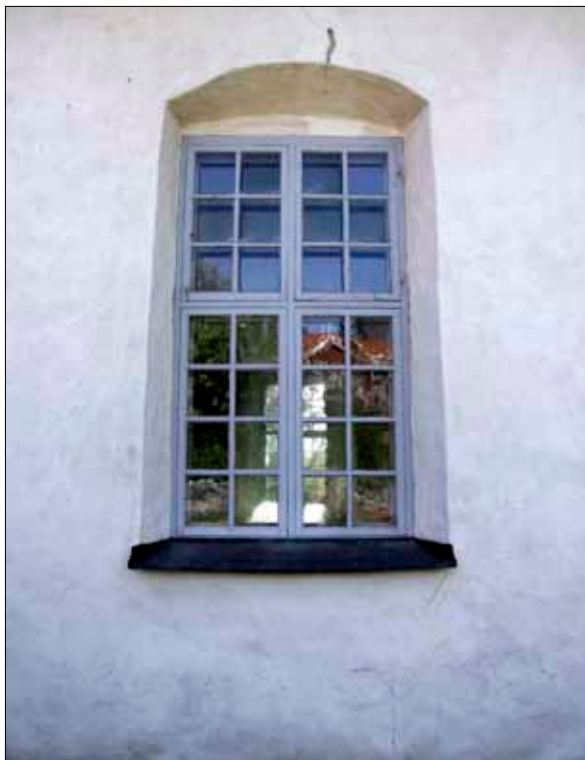
11 Rörelsesprickor i anslutning till fönstret i långhusets norra fasad. Fotografiet är taget från norr, 20080508 (Slm D09-096).

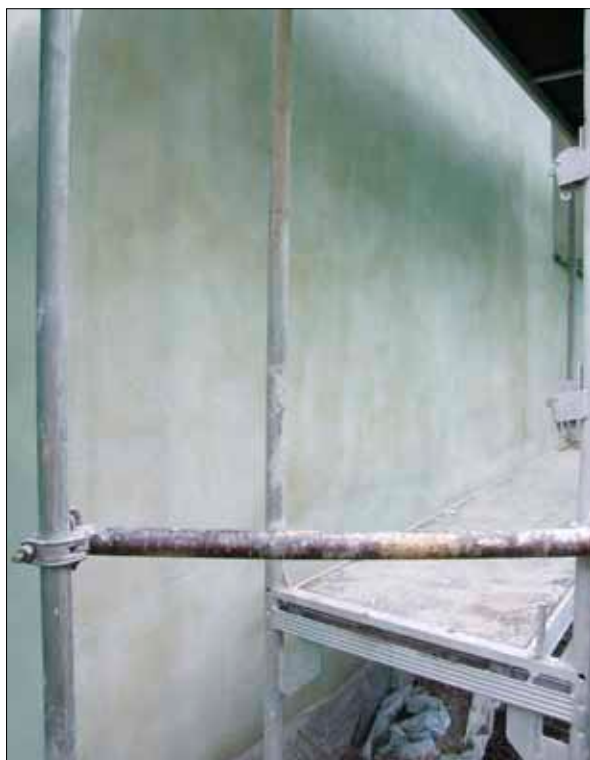
14 Kyrkans norra fasad före den sjunde kalkstrykningen. Fotografiet är taget från nordost, 20080806 (Slm D09-108).

Fasaderna avfärgades genom sex strykningar, undantaget långhusets norra fasad som ströks sju gånger. En viss skäckighet kvarstod dock efter avslutad entreprenad. En möjlig orsak till detta var att slevbearbetningen av putsen gav en så hård och tät yta att kalkfärgen hade svårt att fästa vid underlaget.

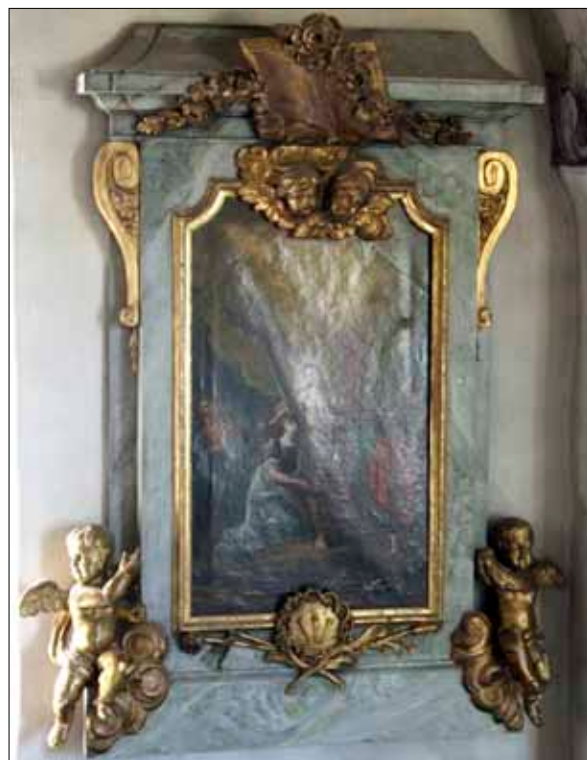
15 Altartavlan före konserveringen år 2008, 20080508 (Slm D09-100).

Altartavlan konserverades. På ramen säkrades löst sittande förgyllningar med konsolideringsmedel från Lascaux före nedtagandet. Ramen rengjordes och skador retuscherades. Skador i förgyllda ytor krederades upp i nivå och bättringsförgylldes med 23  $\frac{3}{4}$  karat bladguld. Den gamla fernissan på målningen avlägsnades. En mindre skada planades ut och retuscherades. Ny fernissa påfördes.

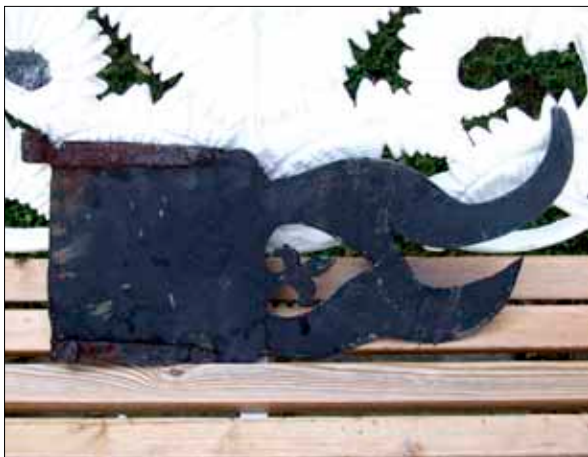
17 Vindflöjeln före reparationen, 20080806  
(Slm D110).

Vindflöjeln på kyrkans västra gavelspets hängde snett. Vid kontroll från byggnadsställningen konstaterades att flöjels nedre järnomslag var avrostat. Flöjeln var utförd av kopparplåt och hade lagats vid minst ett tidigare tillfälle. Själva spiran var i gott skick men behövde målas. Flöjeln togs ned och ett nytt, smitt omslag tillverkades av Ingvar Hugsén.

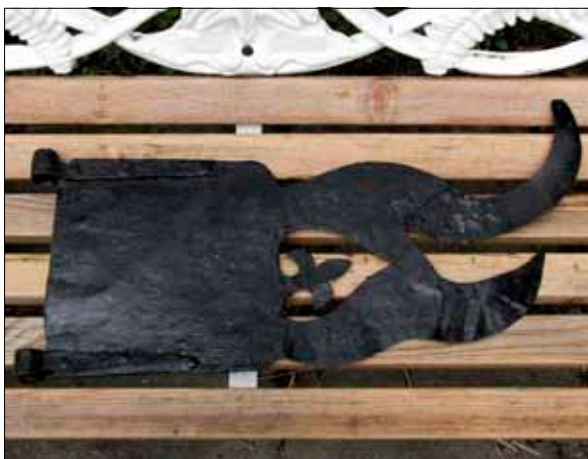
18 Vindflöjeln efter reparationen, 20080814  
(Slm D111).

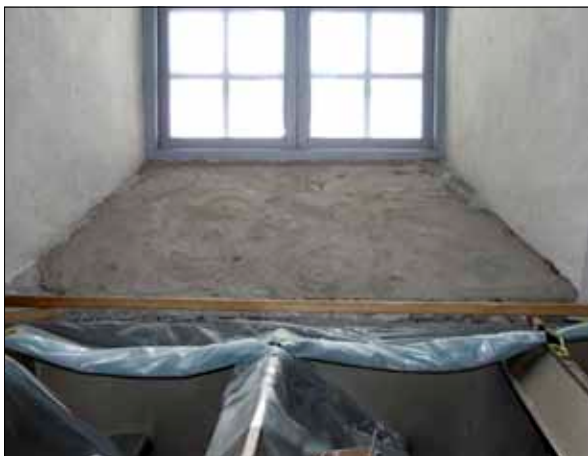
19 Kyrkorummets fönsterbänkar lagades med kalkbruk, 20080806 (Slm D09-109).

I samband med den invändiga rengöringen av kyrkorummet konstaterades att fönsterbänkarna hade lagningar utförda med ett cementhaltigt bruk. Lagningarna utfördes troligen i samband med att fönstren byttes ut på 1990-talet. Fönsterbänkarna och väggytorna under dessa var målade med oljefärg. En liknande lagning fanns kring låsbygeln vid ingången till sakristian. Enligt uppgift hade denna lagning tillkommit efter ett inbrott omkring 1983-84.

Vid det första byggmötet den 11 juni beslutades att lagningar med cementbruk i anslutning till fönster och ingången till sakristian skulle tas bort och ersättas med kalkbruk.

Samtliga tillkommande invändiga murnings- och putsarbeten utfördes av Eskilstuna Fasad & Kakel. Fönsterbänkarna putsades om helt. Lagningar och nya putsytor avfärgades med kalkfärg.

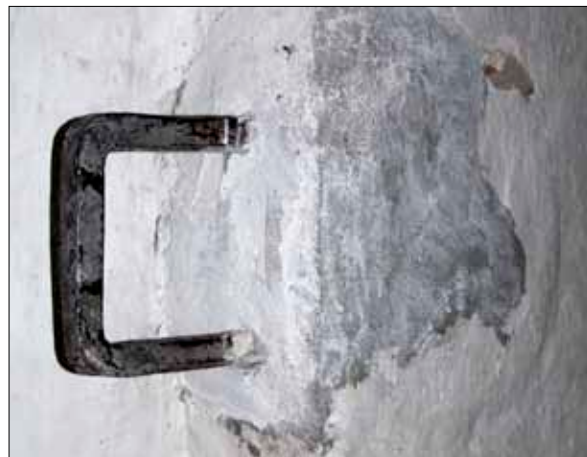
20 Infästningen för låsbygelns vid sakristian lagades med ett cementhaltigt bruk efter ett inbrott i mitten av 1980-talet, 20080611 (Slm D09-102).

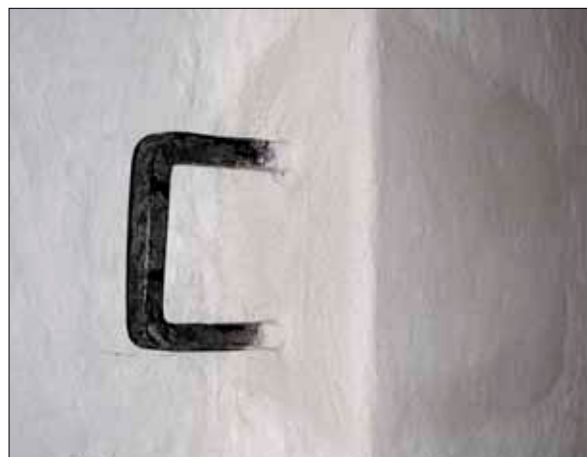
21 Låsbygelns infästning efter utförda åtgärder, 20080918 (Slm D09-119).

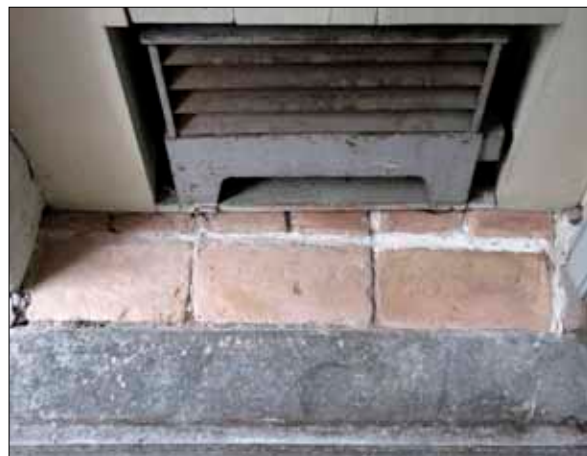
Vissa mindre arbeten utfördes på kyrkorummets och vindfångets golv. I golvet framför den stora hällen i koret sattes en kalkstensplatta om och en spricka i plattan lagades. I vindfånget frilades tegelgolvet och fogar bättrades. I den norra delen saknades tegel. I brist på likvärdigt

22 Vindfångets tegelgolv är delvis uppbyggt med infärgat kalkbruk. Fotografiet är taget från norr, 20080918 (Slm D09-118).

tegel byggdes denna del av golvet upp med kalkbruk som inmålades i ton med omgivande tegelytor.

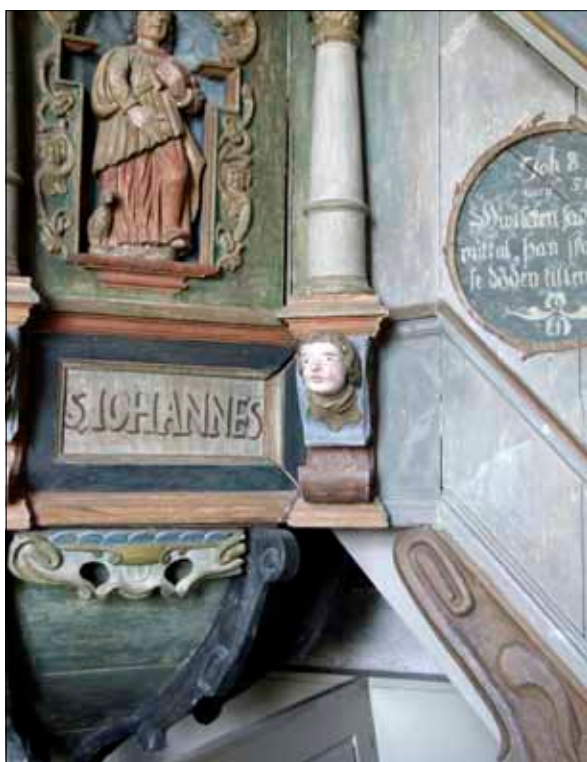
Predikstolen uppvisar ett stort antal sprickor som troligen har orsakats av rörelser i trappan. Jämförelser med gamla fotografier visar att sprickorna har utvecklats sedan restaureringen år 1961. Orsaken bör utredas och åtgärdas snarast.

31 Sprickor i kyrkans predikstol som troligen har orsakats av rörelser i predikstolens trappa, 20080508 (Slm D09-099).

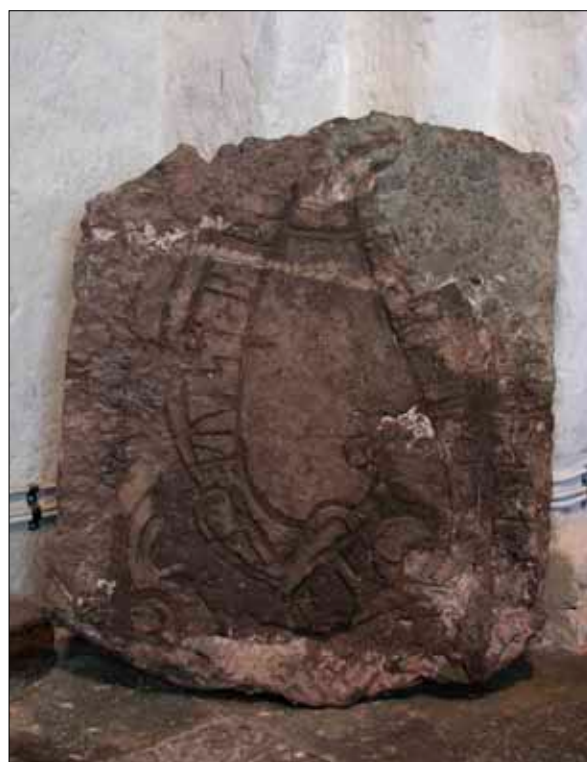
I kyrkans kor förvaras ett fragment av en kalkstenshäll till ett så kallat vikingastilsgravmonument, eller Eskilstunakista, vilka i allmänhet dateras till 1000-talet. Idag förvaras fragmentet stående på golvet i anslutning till ingången till sakristian. Placeringen gör att det finns risk för att hällen skadas. För att undvika skador bör hällen placeras i en monter eller liknande.

32 Kalkstenshällen från 1000-talet har idag en olämplig placering som gör att hällen riskerar att skadas 20080918 (Slm D09-121).

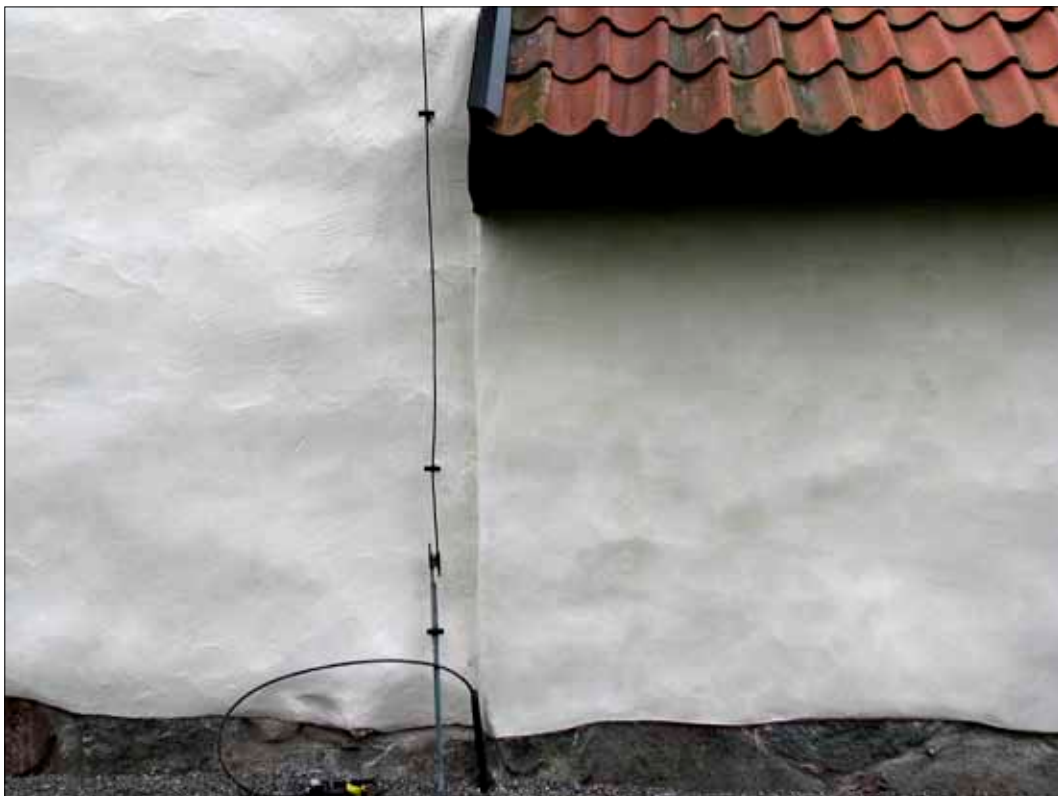
Ny kalkputs slogs på i tunna skikt, ca 10 mm, och bearbetads med slev. På de första provtytorna blev den slevslätade ytan något ojämn med påfallande spår och kanter efter slevan. Efterhand utvecklade murarna sin slevdragningsteknik till närmast fulländning. Denna utveckling går på ett pedagogiskt sätt att följa i kyrkans fasader. Arbetet påbörjades på korets östra fasad och fortskred medsols. I mötet mellan sakristians och korets östra fasader möts därför den första ytan med den avslutande ytan.

36 Mötet mellan den först färdigställda ytan på kyrkans östra gavel, till vänster, och den sist färdigställda ytan på sakristians östra fasad, till höger, visar utvecklingen av murarnas slevslätningsteknik under restaureringens förlopp, 20080918 (Slm D09-117).
