# Lunda kyrka

Nyköping Lunda 5:1, Lunda socken, Nyköpings kommun,  
Strängnäs stift, Södermanlands län

Antikvarisk medverkan  
Invändig ombyggnad och restaurering 2007-2010

Rapport 2011:5

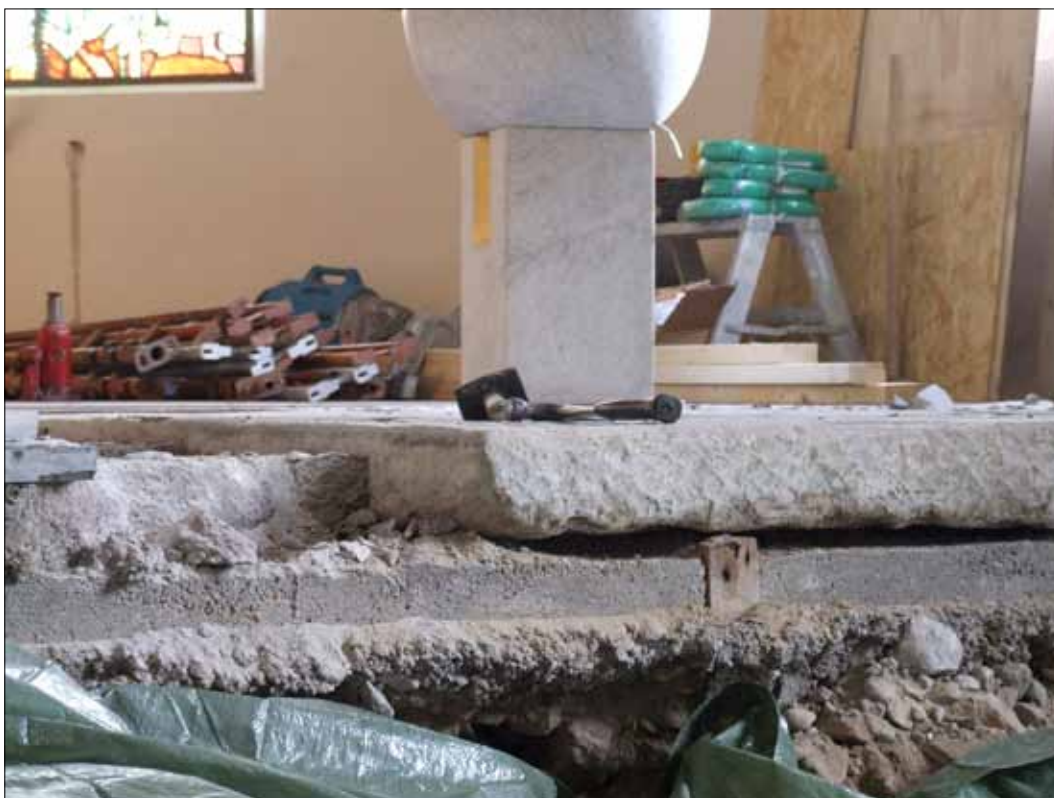
15 Uppbyggnaden av golvet i koret från 1950-talets restaurering med utfyllnadsmassor, betong-gjutning, Siporex-plattor och kalksten samt Abraham Lundius gravhäll (Slm D11-418).

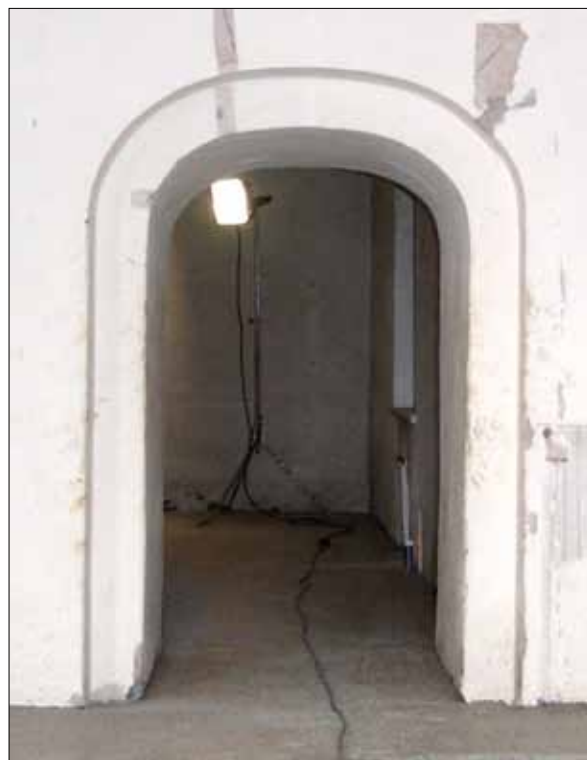
26 Dörröppningen mellan koret och sakristian före rivningen (Slm D11-427).

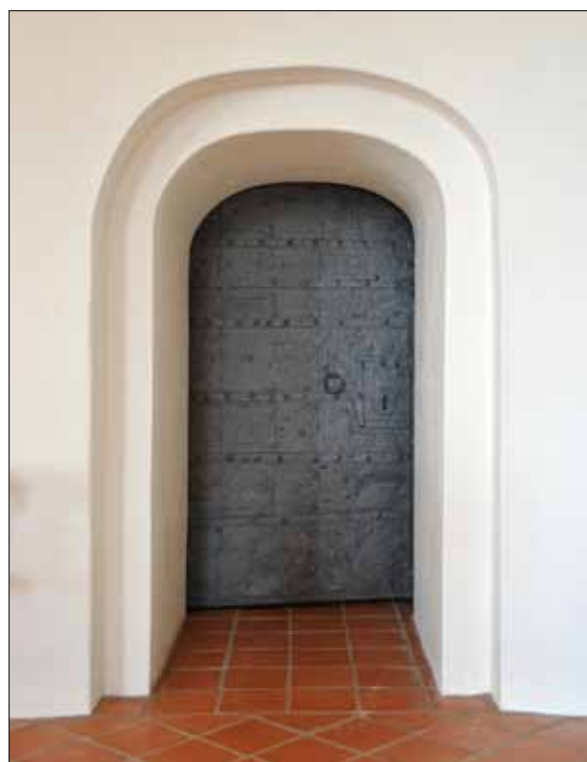
27 Dörröppningen mellan koret och sakristian efter rivning, höjning och uppmurning (Slm D11-428).

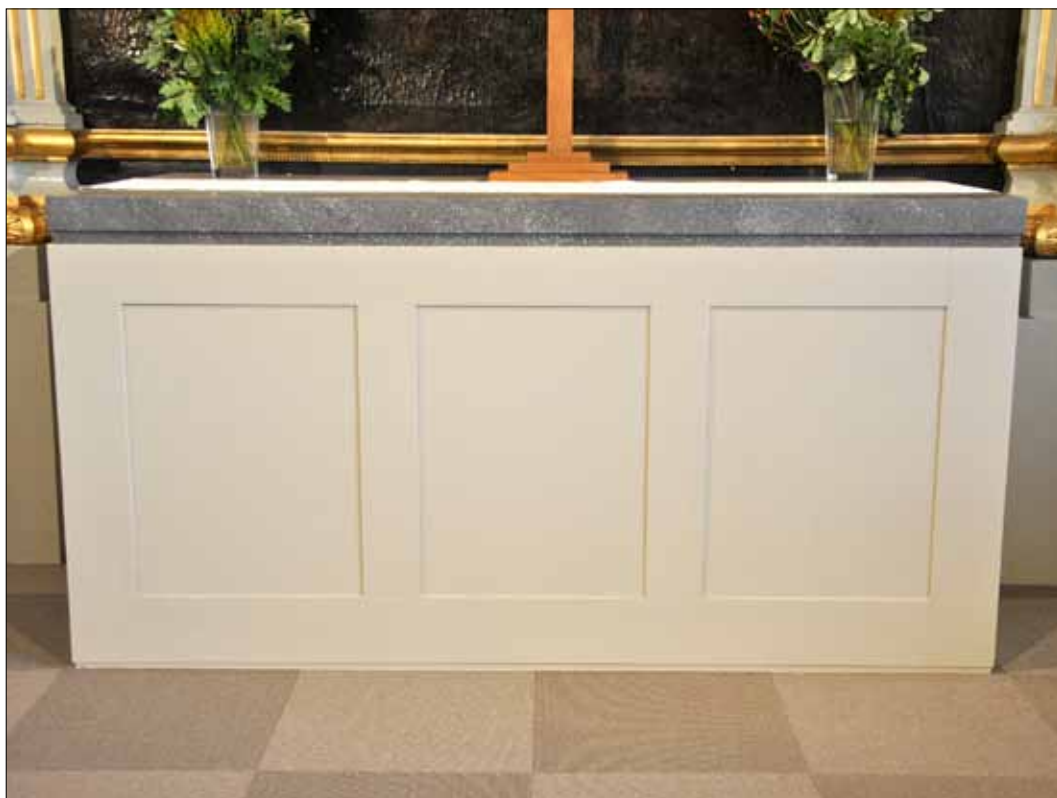
29 Ett nytt altare av trä har placerats över det äldre altaret för att kompensera för kyrkorummets nya högre golvnivå (Slm D11-430).

Ett nytt, högre altare av trä har placerats över det äldre altaret i koret för att kompensera effekterna av den höjda golvnivån. Det nya altaret har målats med linoljefärg i grå kulör och altarskivan i en något mörkare marmorering. Altaret utgör den tredje generationens altare i kyrkan. Det ursprungliga altaret från 1760-talet förlängdes i samband med att den medeltida altarskivan påträffades vid restaureringen på 1950-talet och återanvändes på det utbyggda altaret.

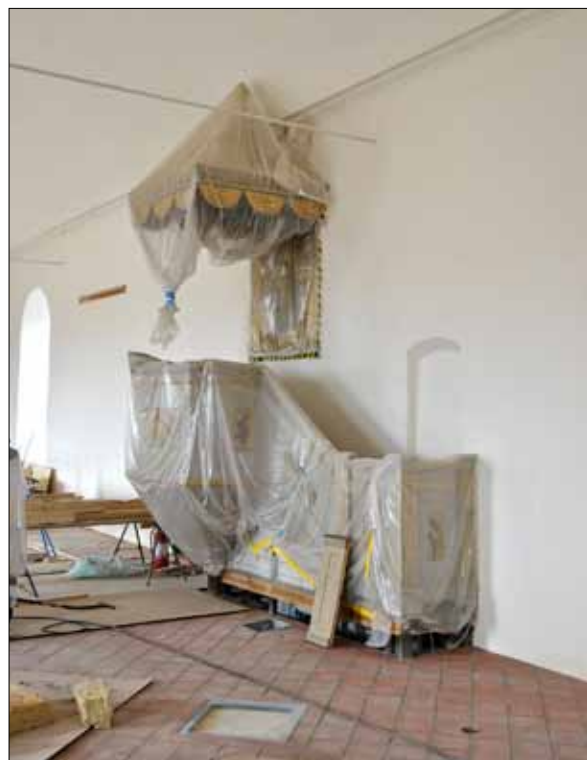
30 Predikstolens utseende före ombyggnaden av trappan (Slm D11-431).

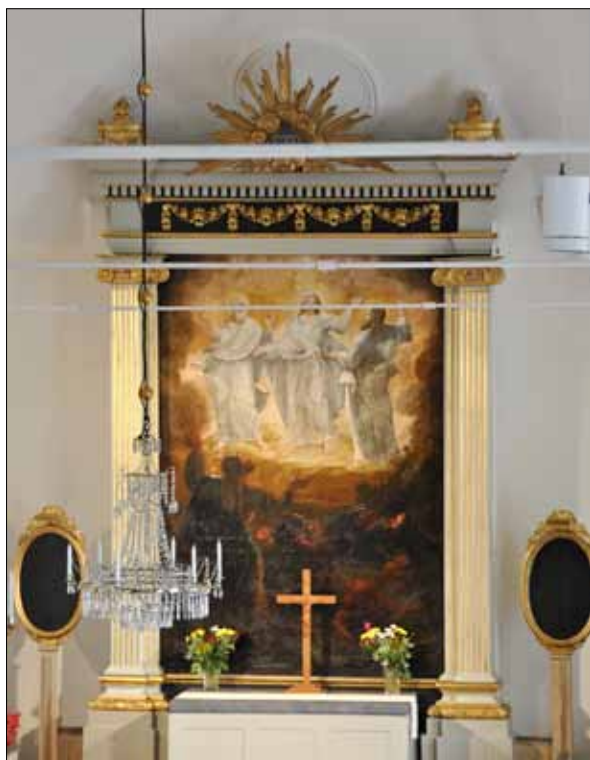
34 Altavlan efter avsluatd konservering (Slm D11-435).

Altartavlan skadades i samband med demontering av byggnadsställningar. En reva uppstod i målningens nedre högre hörn. Revan var ca 20 cm lång och 14,5 cm hög. Altartavlan rengjordes, lagades och konserverades.

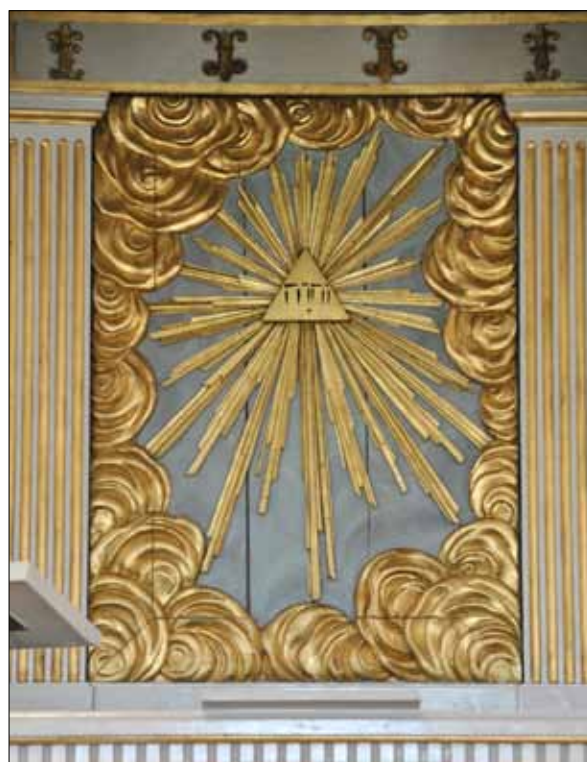
På den väggfasta tavlan under predikstolens ljudtak påträffades en blå grisaillemålning föreställande moln som bakgrund till skulpterade strålar och moln.

37 Ursprunglig grisaillemålning togs fram och konserverades (Slm D11-438).

Löst sittande färglager skrapades ned till fast underlag, ytsmuts avlägsnades och ytor med saknade färgskikt kompletterades med linoljespackel. Ursprunglig färgsättning rekonstruerades genom övermålning med linoljefärg, fabrikat Engwall och Claesson. Grisaillemålningen togs fram och konserverades.
