## Svärta kyrka

Svärta Prästbol 2:1, Svärta socken, Nyköpings kommun,  
Strängnäs stift, Södermanlands län

Antikvarisk medverkan  
Invändig ombyggnad och restaurering 2009-2010

Rapport 2011:4

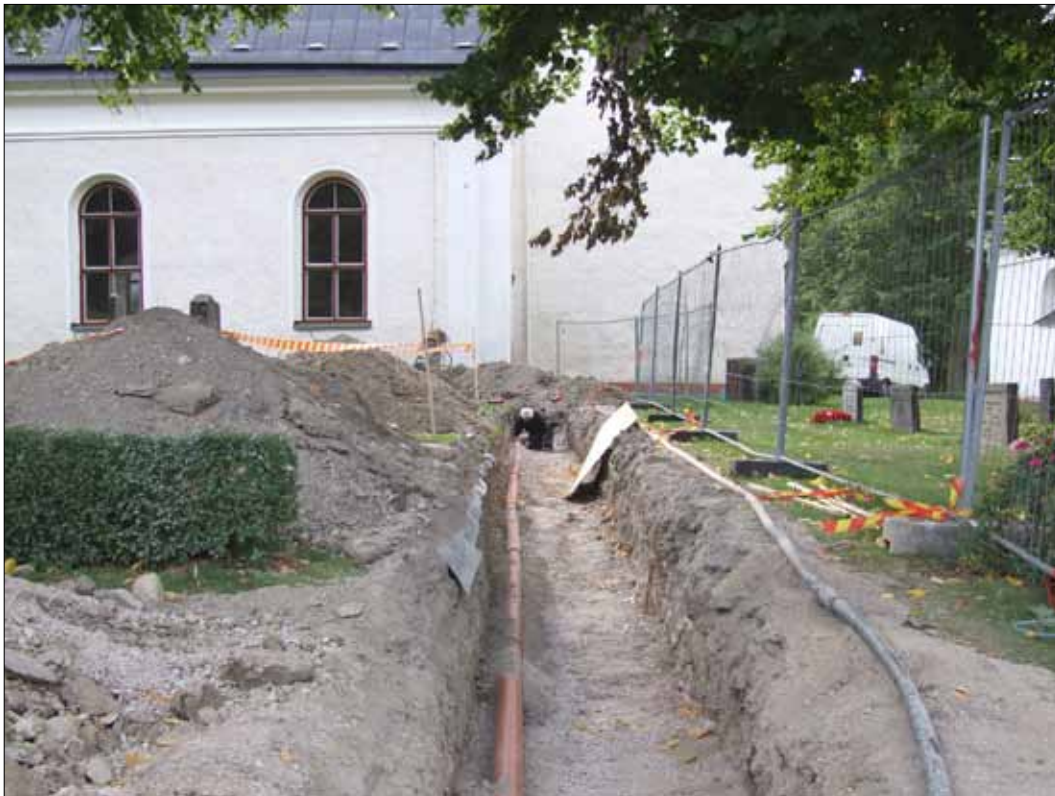
9 *Utvändiga schakt var redan delvis återfyllda då Sörmlands museum skulle genomföra den arkeologiska schaktövervakningen (Slm D10-310).*

Den 16 september meddelades Sörmlands museum att schakten var öppnade och att vatten- och avloppsledningar redan hade lagts ned. Vid besök på arbetsplatsen den 17 september konstaterades att schaktet på kyrkogården redan var delvis ifyllt med rör och fyllnadsmaterial.

Schaktningsövervakning kunde därför inte utföras enligt överenskommelsen.

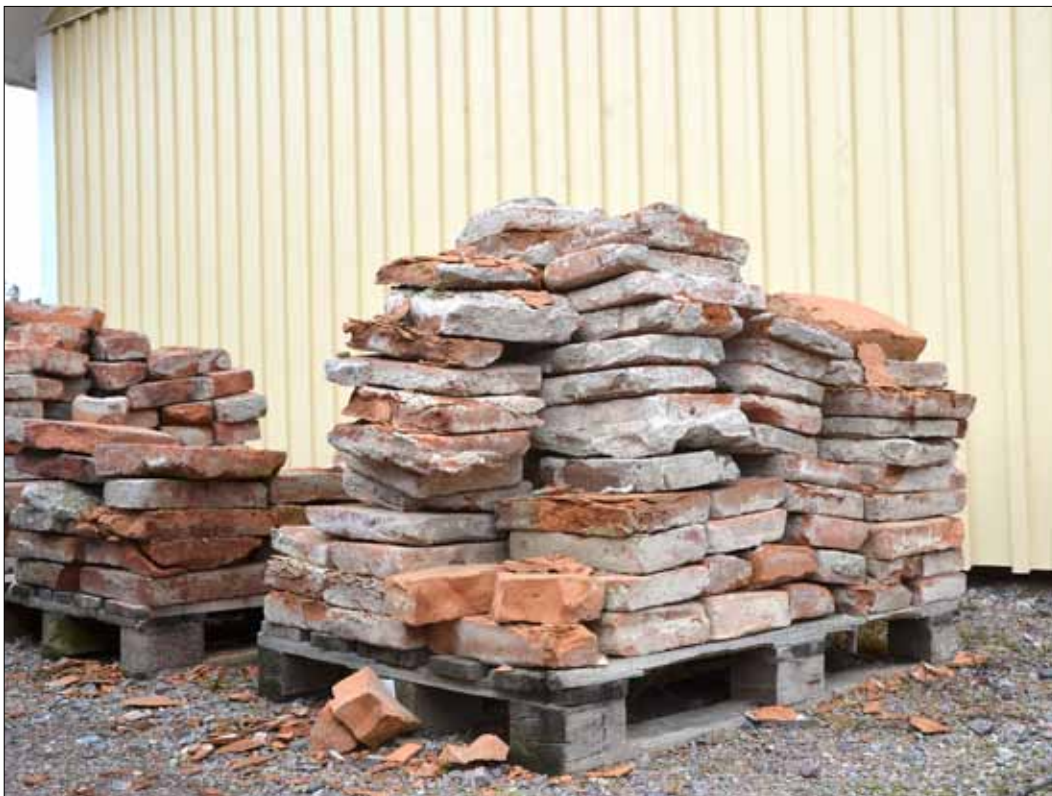
På grund av felaktigt utförd upptagning samt förvaring utomhus över vintern har onödigt stora mängder tegel fått kasseras. Kasserat tegel har ersatts med begagnat, rött handslaget stortegel inköpt från Hedenstedts i Trosa.

- 37 *I samband med upptagandet av sidoskeppens tegelgolv skadades mycket tegel på grund av bristande hänsyn till materialets kulturhistoriska värden. Ytterligare tegel fick kasseras då det frostsprängdes vid förvaring utomhus under vintern (Slm D11-316).*

Onödigt mycket golvtegel har kasserats dels på grund av vårdslös bilning i samband med upptagning av golvet, dels på grund av att upptaget tegel frostsprängts i samband med förvaring utomhus under två vintrar.

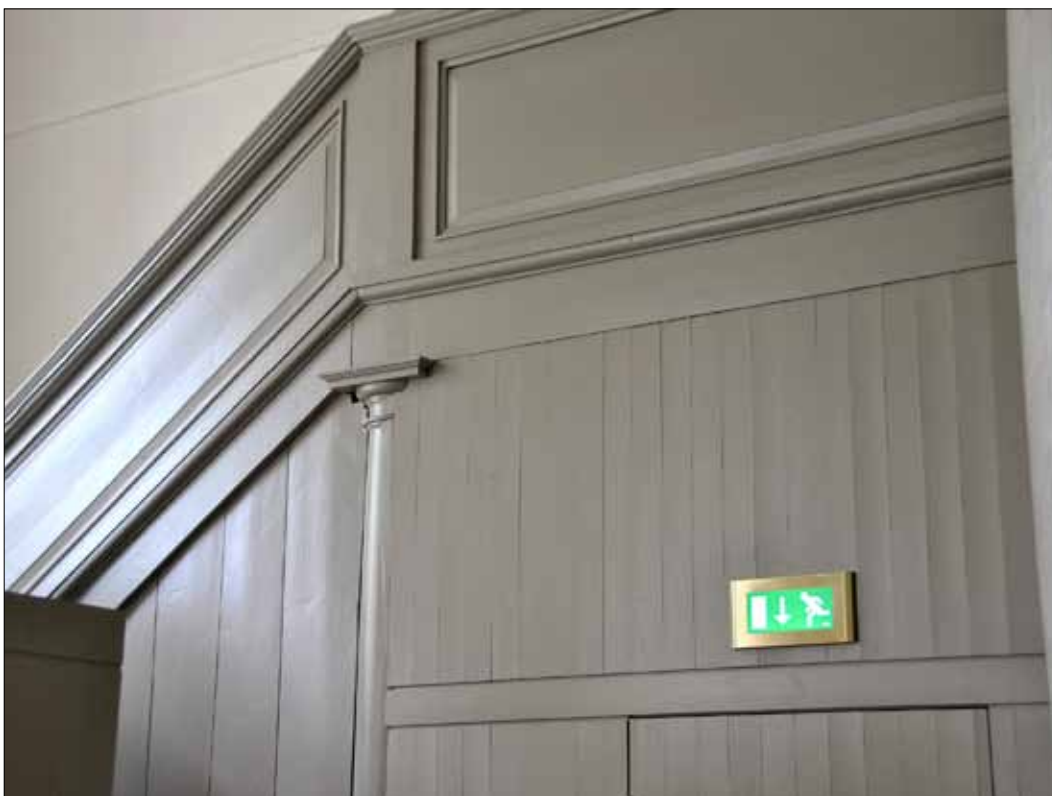
- 38 *De nyuppförda väggarna uppfördes i liv med orgelläktarens barriär, vilket har medfört att orgelläktarens arkitektoniska gestaltning och värden har förvanskats (Slm D11-317).*

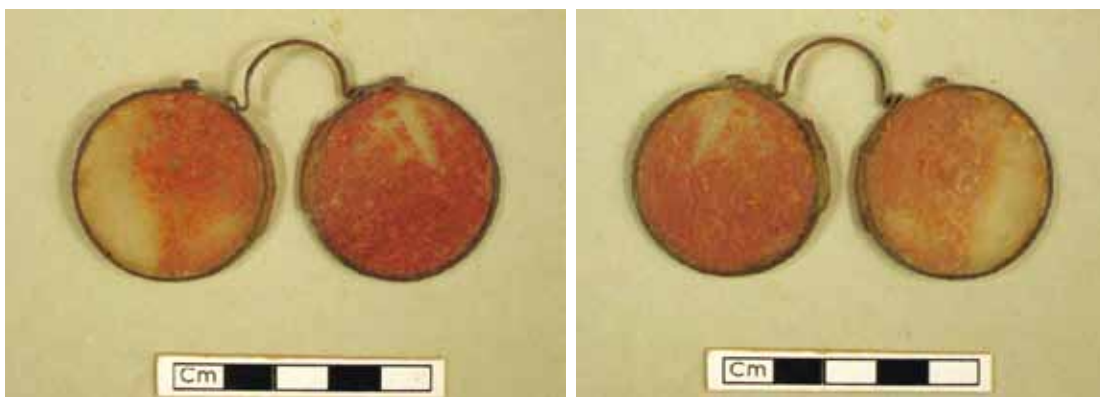
*Pincenens före konservering, fram- och baksida*

tegeldamm och satt ganska hårt fast på glasytan. Bygeln och fattningar hade ett mestadels ytligt grönt korrosionsskikt medan trådlindningen var inbakad i korrosionsblandad jord. På den ena glasfattningen hade "späntråden" brutits loss och bara två, små fragment återstår fastkilade i kroken.

Linserna penslades med avjoniserat vatten för att luckra upp ytbeläggningen på ytorna och torkades sedan snabbt igen genom sköljning i först vattenblandad och därefter oblandad, denaturerad sprit. Beläggningen kunde sedan avlägsnas mekaniskt under mikroskop med skonsamma verktyg, såsom svinborstpensel, trästicka o.dyl. liksom även korrosionsskiktet på metalldelarna. Jord och korrosion avlägsnades försiktigt från silkestrådlindningen med nål och mjuk pensel.

Fragmenten av den avbrutna "späntråden", som suttit fast i korrosionen, fixerades på plats med "B72-lim" (sampolymer av etylmetakrylat/ metylakrylat).

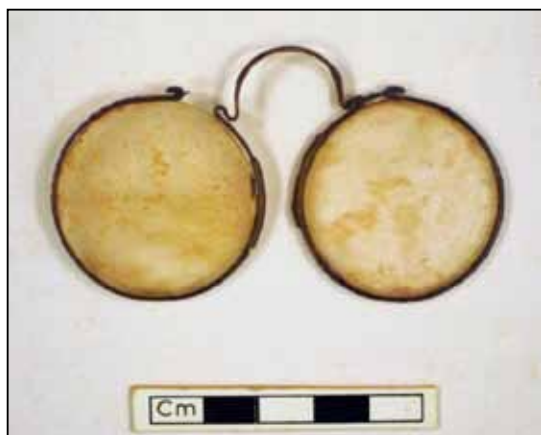
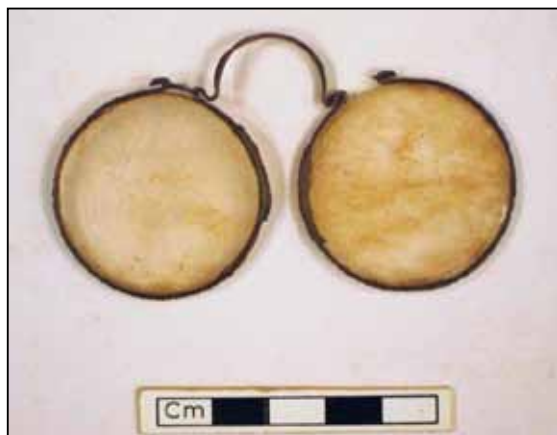
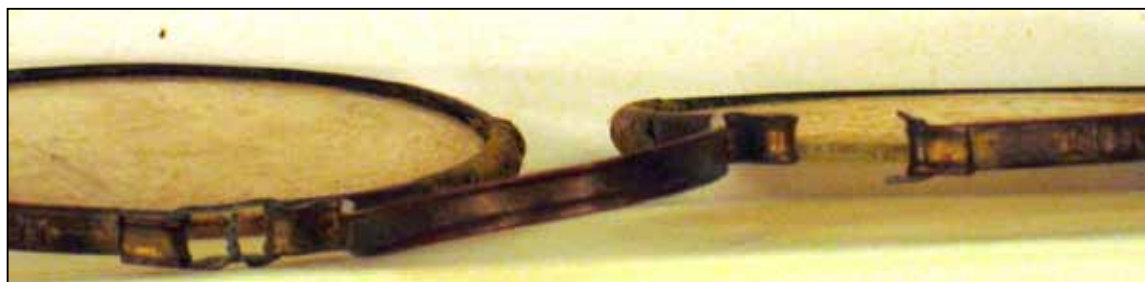
*Pincen efter konservering.*

*Nederst: detaljbild, sett ovanifrån, som visar resterna av färgyllningen på ramarna.*
