## Bergshammars kyrka

Bergshammar 17:1, Bergshammars socken, Nyköpings kommun,  
Strängnäs stift, Södermanlands län

Antikvarisk medverkan  
Invändig restaurering

Rapport 2012:17

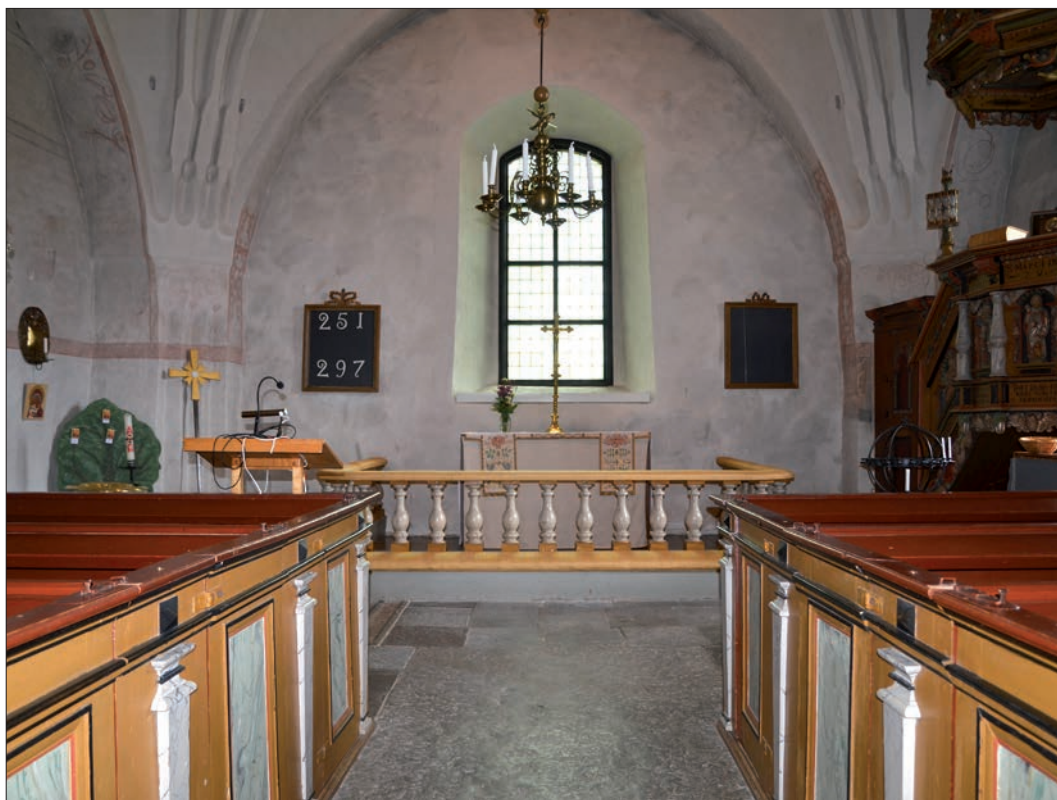
3 Koret från väster innan arbetet påbörjades (Slm D12-0913).

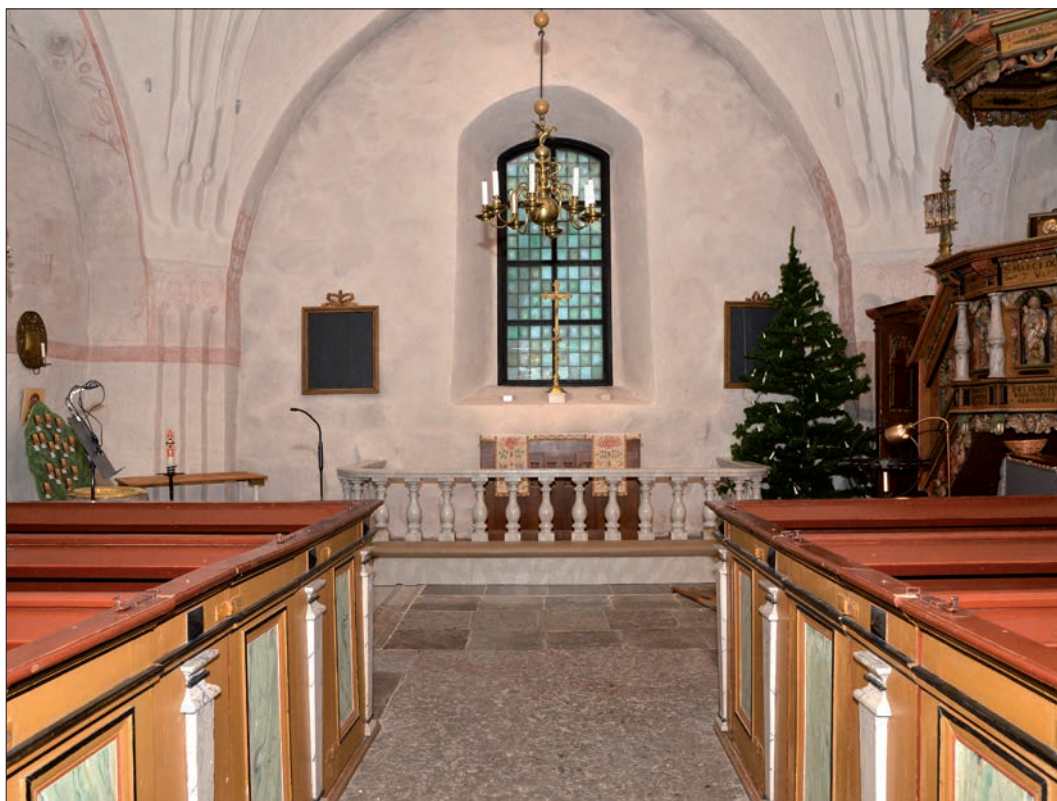
4 Koret efter avslutade arbeten (Slm D12-0914).

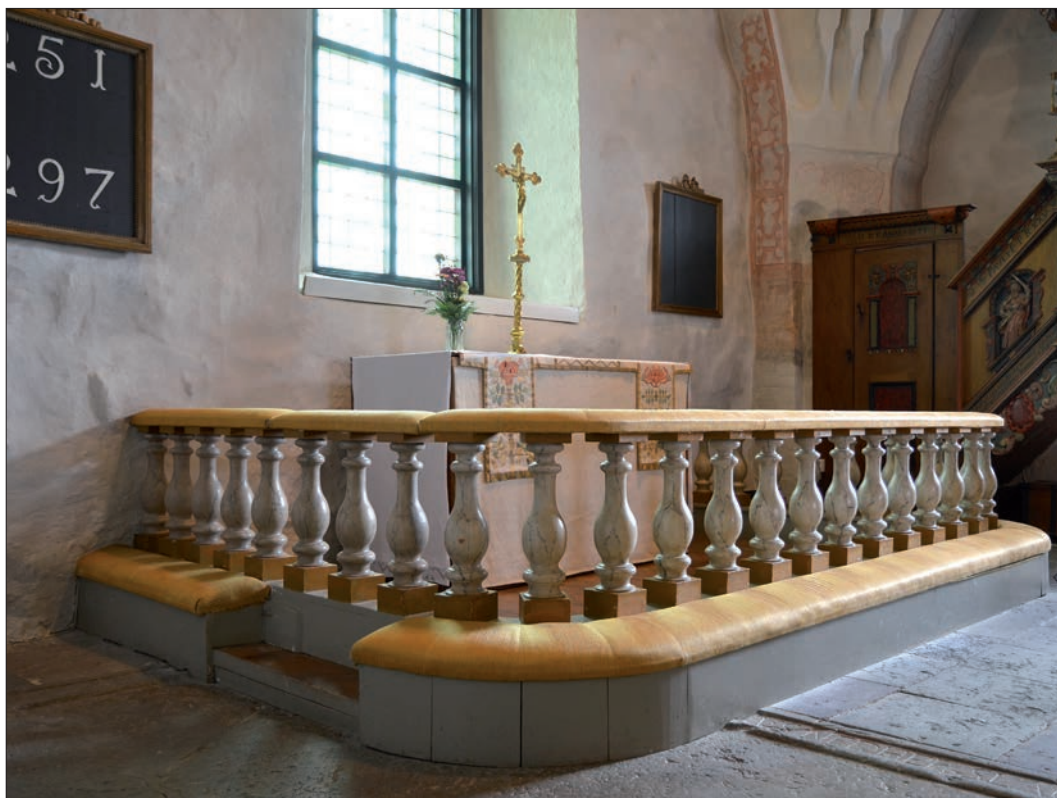
5 Altarringen innan arbetet påbörjades (Slm D12-0915).

Utöver ovan nämnda åtgärder har ytterligare arbeten utförts på altarringen. Altarringens knäfäll och överliggare var innan arbetet klädda med ett gult tyg. Tyget, som troligen tillkom 1967, var slitet och fläckigt och har demonterats. Knäfallet har klätts med ljusbrunt skinn.

För att ge nödvändigt utrymme i samband med begravningsgudstjänster minskades djupet på altarringen med cirka 700 mm. Utfört arbete innebar att altarringen kapades i bakkant, det vill säga i anslutning mot korets östra vägg. Altarringen vilade delvis på trägolvet innanför altarringen. Golvet kapades motsvarande cirka 700 mm i framkant, det vill säga närmast bänkkvarteren.

Altarringens stabilitet har förbättrats med en dold förstärkning mot korets vägg. Infästningen krävde att två hål borrades i väggen i anslutning till altarringens grindar i söder och norr. Vidare har altarringens överliggare byggts på med en bräda. Brädan är 175 mm bred och har rundad överkant.

Altarringen har målats om med linoljefärg, fabrikat Engwall o Claesson, pigmenterad med grön umbra. Därefter marmorades altarringen med linoljefärg, fabrikat Engwall o Claesson, i mörkare kulörer.

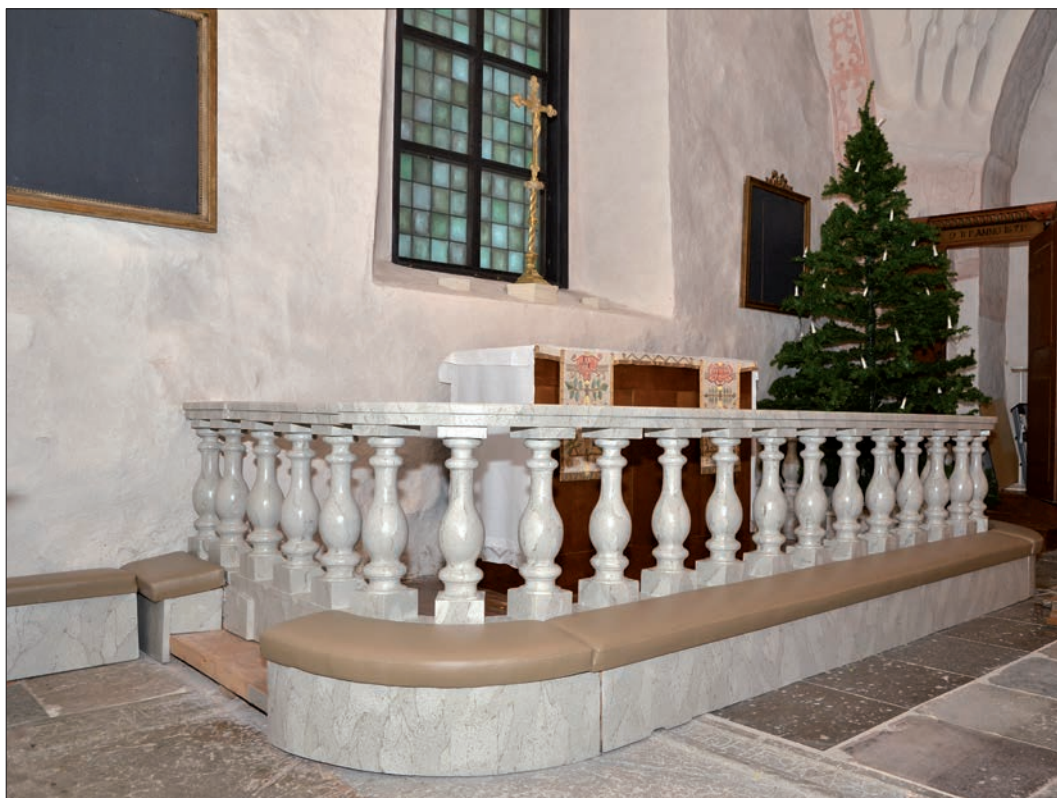
6 Altarringen efter avslutade arbeten (Slm D12-0916).

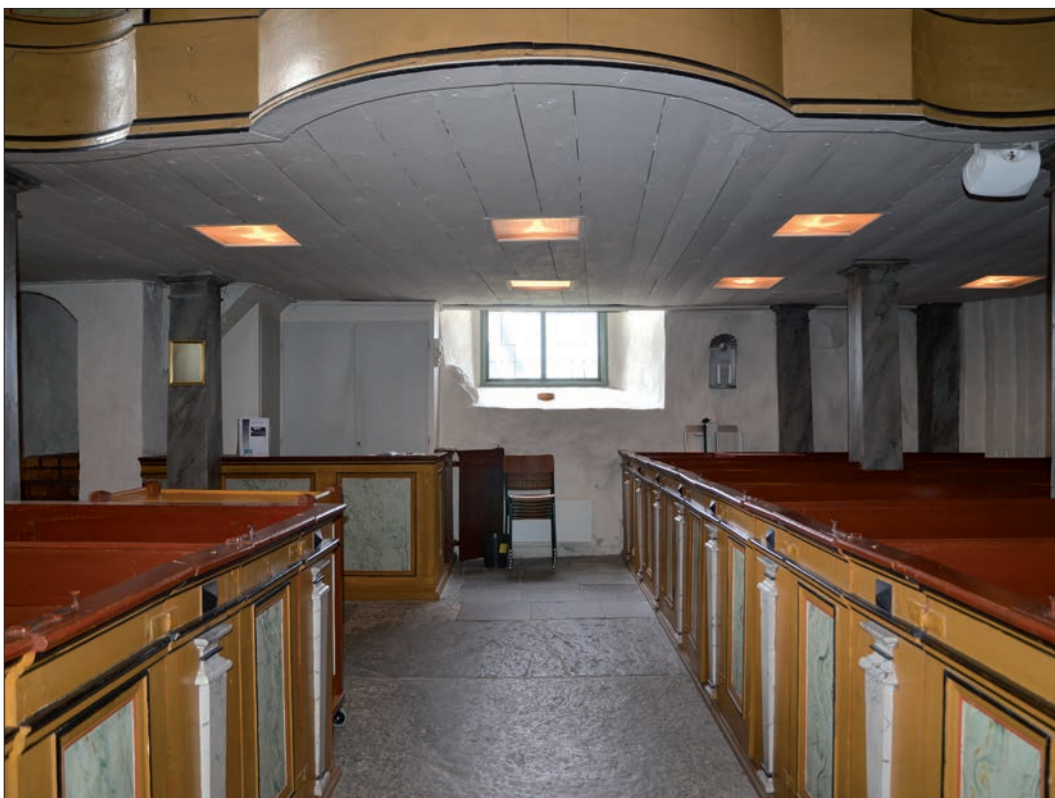
7 Kyrkorummets västra del innan arbetet påbörjades (Slm D12-0917).

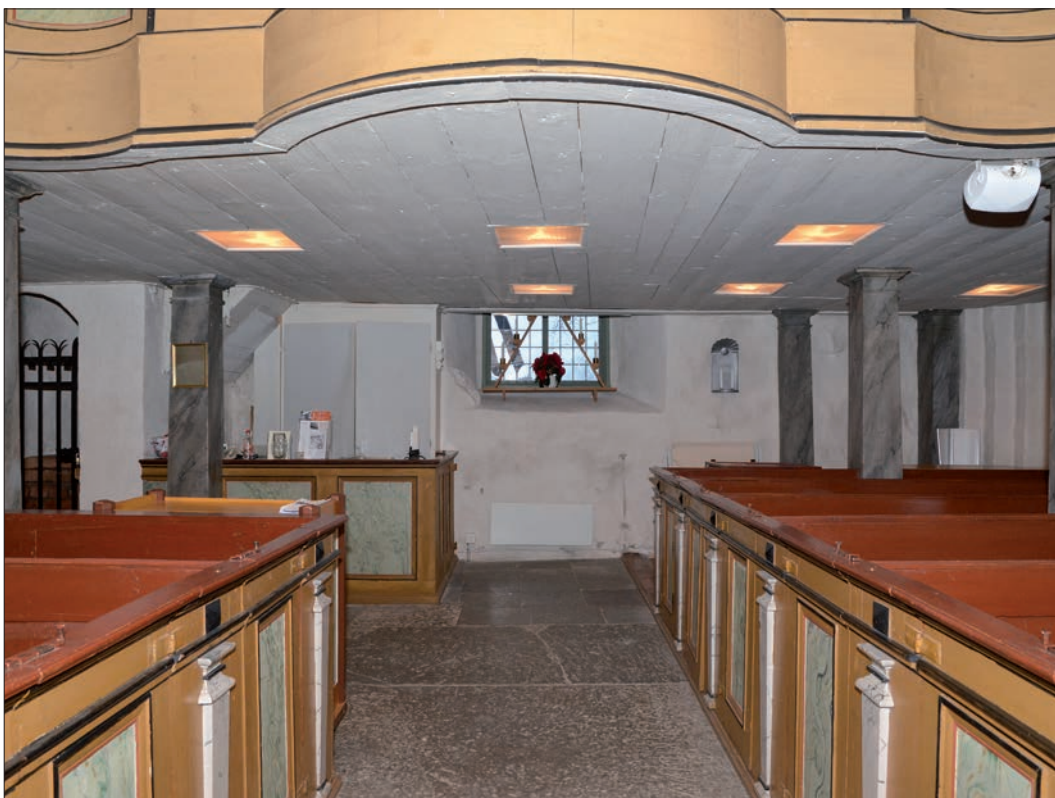
8 Kyrkorummets västra del efter avslutade arbeten (Slm D12-0918).

Länsstyrelsens tillstånd medgav rivning av befintligt antependieskåp och tidigare omflyttad bänkinredning under trappan i kyrkans sydvästra hörn. Vid startmötet konstaterades att golvnivån innanför bänkskärmarna var ca 150 mm lägre än i anslutande gångar. För att undvika kostsamma åtgärder togs beslut om att behålla bänkskärmen. Den bänkyta som skapades kommer bland annat att kunna rymma en del informationsmaterial som i dag står på golvet innanför ingången till kyrkan.

Det tidigare antependieskåpet har byggts om till städsåp samt förvaringsutrymme för bland annat ljusstakar. Skåpets fasta front mot el-centralen har byggts om till fyra skåpluckor. Genom ombyggnaden kunde befintligt städsåp under trappan rivas. Befintliga dörrar på det skåp som inrymmer el-centralen har behållits.

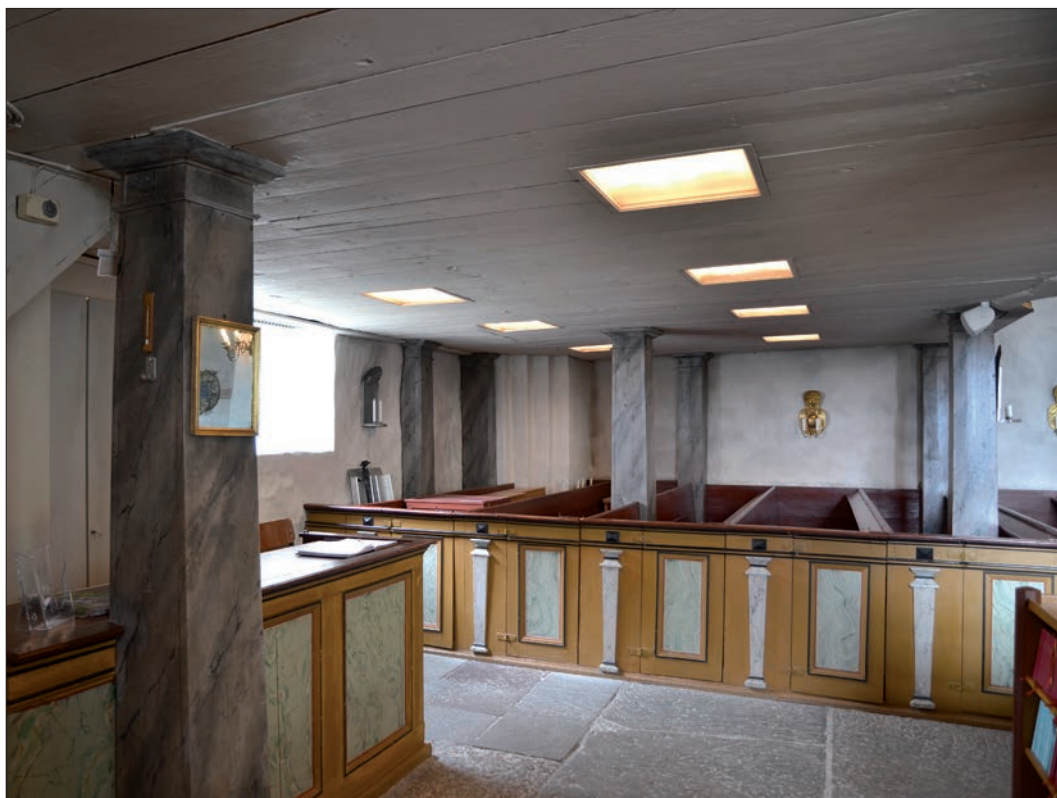
9 Det norra bänkkvarteret innan arbetet påbörjades (Slm D12-0919).

I det norra bänkkvarteret har två bänkrader tagits bort närmast kyrkans västra gavel. Länsstyrelsens tillstånd medgav borttagning av tre bänkrader. Vid startmötet gjordes dock bedömningen att tillräckligt utrymme skulle skapas om två bänkrader togs bort. Härigenom bedömdes också att nytillskotten skulle smälta in bättre i kyrkorummet.

I den norra delen av det tillskapade utrymmet har ett nytt förvaringsskåp för kyrkans antependier byggts. Antependierna kommer i det nya skåpet att hänga på rundstavar/rullar som är klädda med linne. I skåpet finns också förvaringsutrymmen för de kistplintar som tidigare har förvarats stående i bänkarna. I den södra delen av utrymmet, närmast mittgången, har skåpet för ljud- och ljusanläggningen placerats. Ny inredningen har målats med linoljefärg fabrikat Engwall o Claesson, pigmenterad med guldocker.

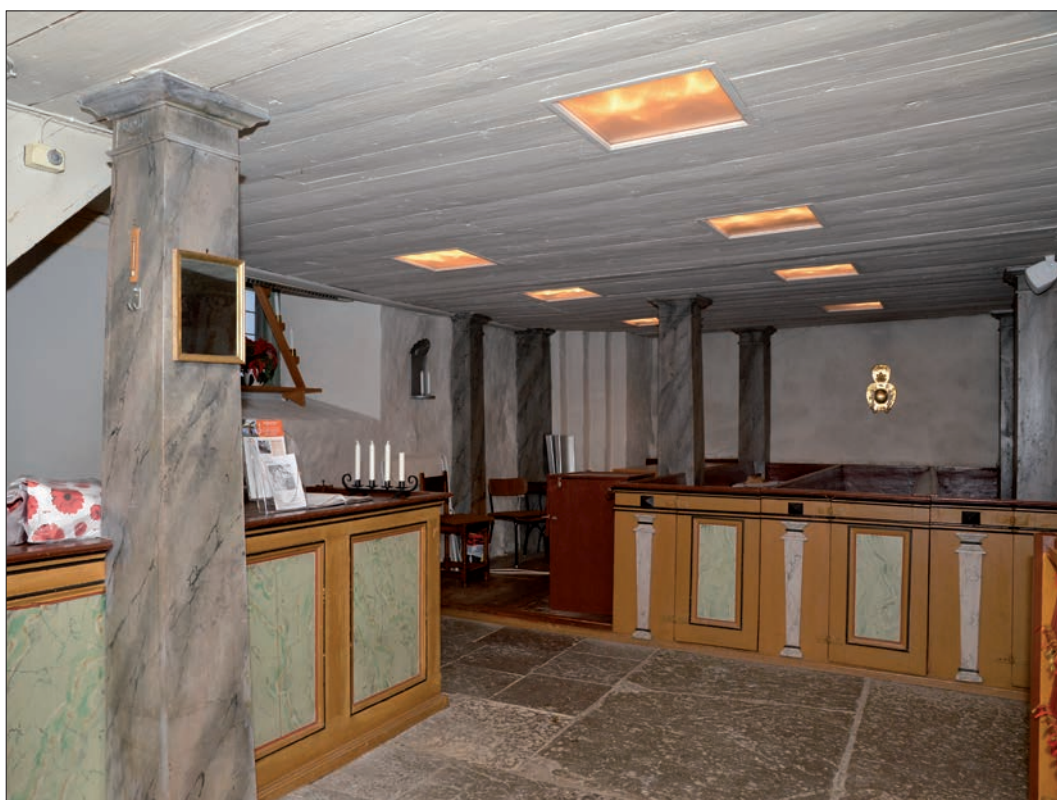
10 Det norra bänkkvarteret vid slutbesiktningen (Slm D12-0920).

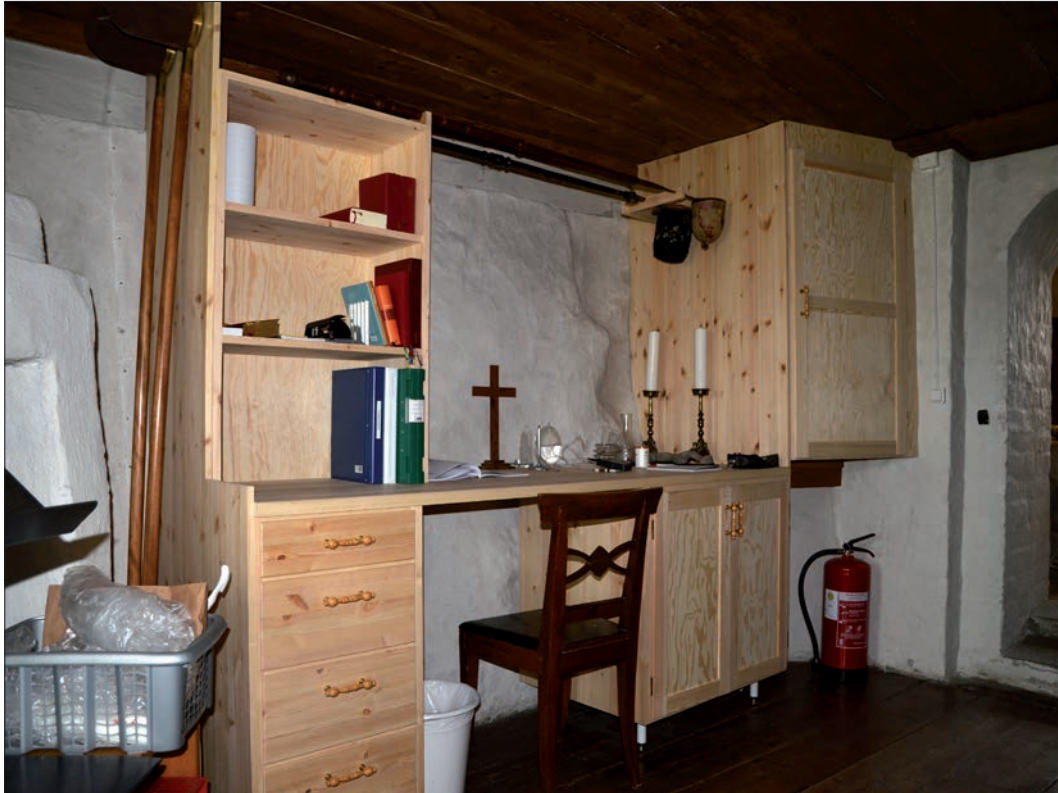
11 Den nya möbeln i sakristian innan ombyggnad och målning (Slm D12-0921).

En ny möbel har platsbyggts vid sakristians östra vägg. Den rymmer förvaringsutrymmen och upphängningsanordningar för kyrkans kollekthåvar. Möbelen har målats med linoljefärg, fabrikat Engvall o Claesson, pigmenterad med grön umbra.

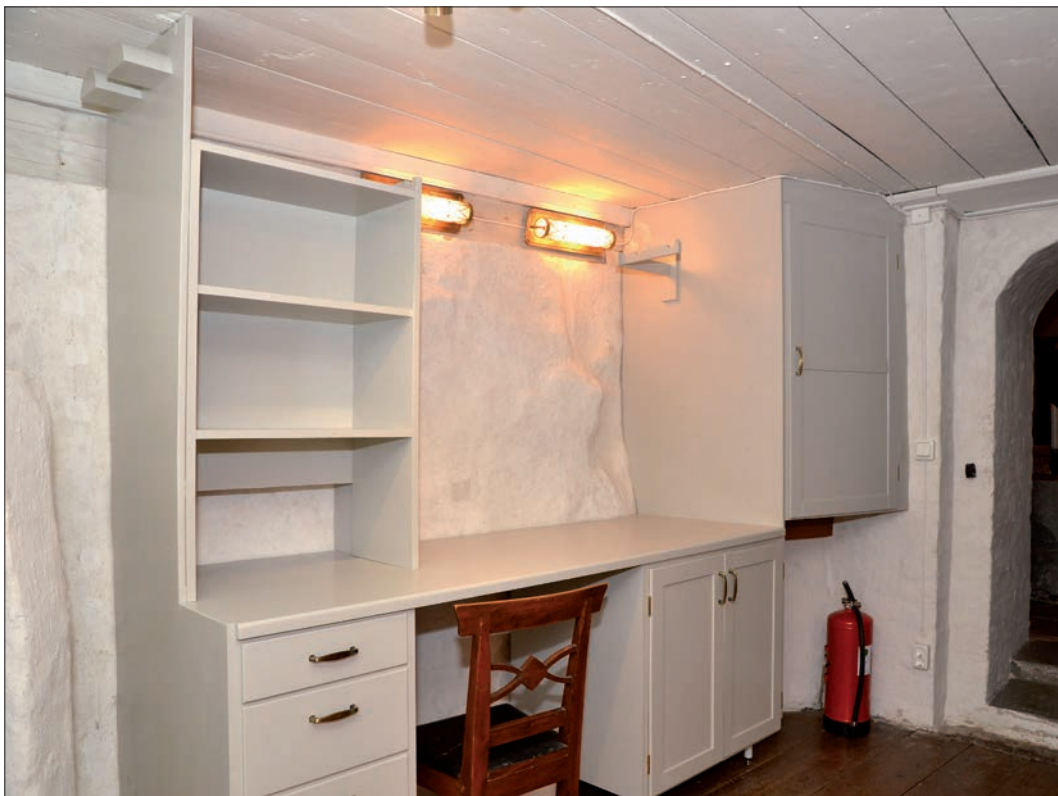
12 Sakristian efter avslutade arbeten (Slm D12-0922).

Sakristians väggar och tak har rengjorts. På väggarna har mindre skador lagats och bättrats med kalkfärg. Taket har målats med en emulsionsfärg, fabrikat Lasol Ceo Matt, i brutet vitt.

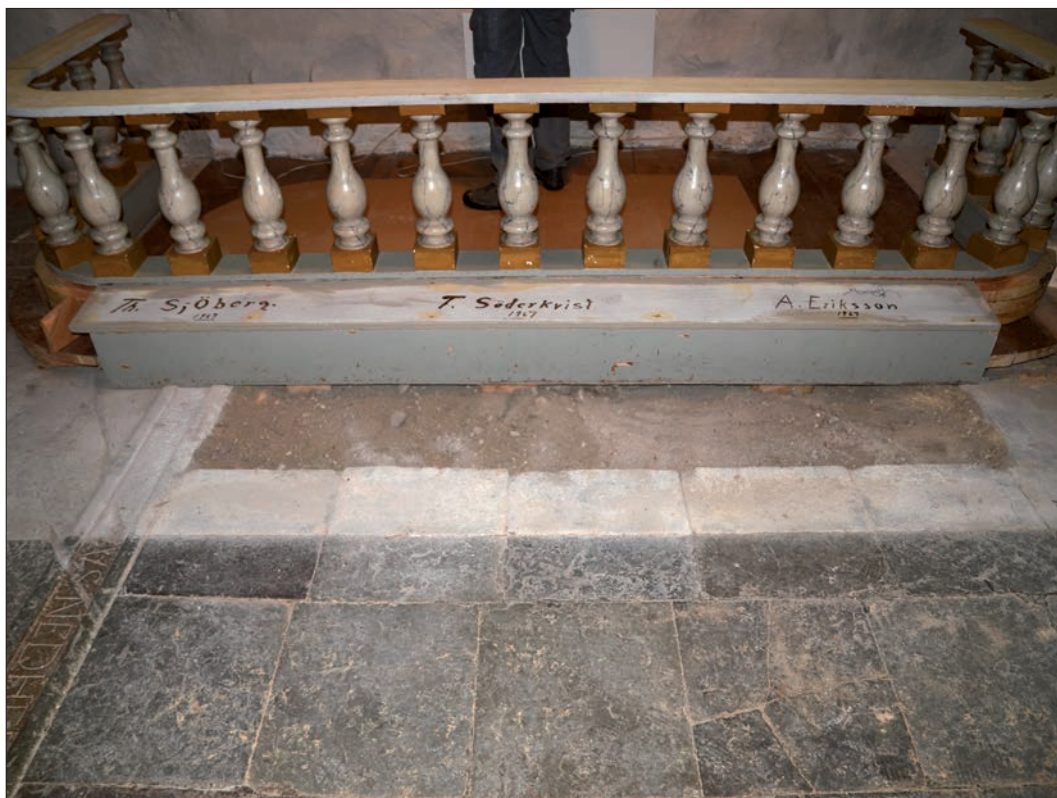
I samband med att trägolvet vid altarringen kapades konstaterades att hela korgolvet inte var belagt med kalksten. Åtgärden frilade en 2,35 x 0,5 m stor, sandig yta utan kalkstensbeläggning, se antikvariska iakttagelser nedan.

- 13 Den frilagda nedgången till gravkammarens nordöstra hörn har sannolikt fyllts igen under 1800-talets första hälft (Slm D12-0923).

Den del av korets golv som inte var belagd med kalkstensplattor (fig. 13) har sannolikt utgjort en nedgång till gravkammaren för familjen Momma på Väderbrunn i korets nordöstra hörn. Öppningen i golvet var 2,35 x 1,18 m stor i plan i nordsydlig riktning. I anslutning till gravhällens södra kant översteg fyllningens djup 0,8 m.

Nedgången fylldes troligen igen i samband med att den nuvarande altaranordning tillkom under 1800-talets första hälft. Inga föremål av antikvariskt intresse påträffades i samband med kompletteringen av golvet.

Golvet kompletterades med gråbrun Borghamnskalksten med antikbehandlad yta. Omkring 10 cm av sandfyllningen schaktades ur för hand för att ge utrymme för plattsättning. De nya kalkstensplattorna sattes i bruk, fabrikat Finja cementbruk A.

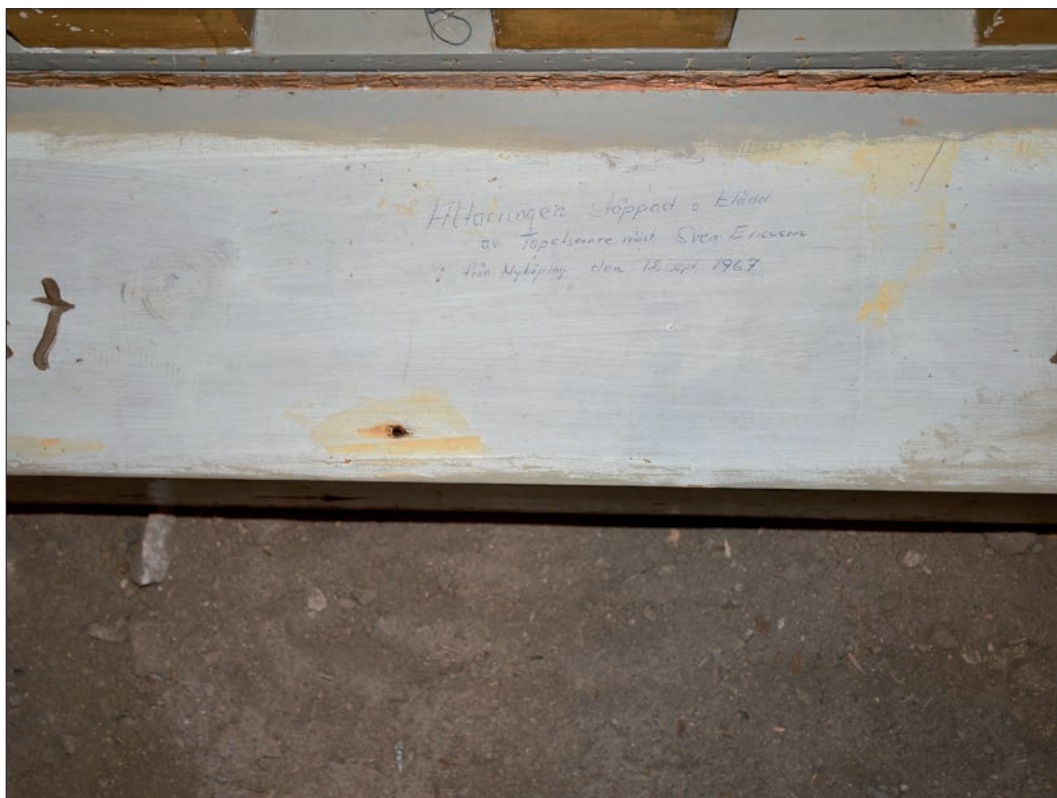
- 14 Tapetseraremästare Sven Ericssons hälsning från 1967 (Slm D12-0924).

Vid demontering av klädseln på altarringens knäfall påträffades hälsningar från fyra hantverkare som medverkade vid restaureringen 1967. Tre hantverkare hade enbart skrivit sina namn och året 1967: *Th. Sjöberg, T. Söderkvist och A. Eriksson*. Den fjärde hantverkaren presenterade även det arbete som han hade utfört: *Altarringen stoppad o klädd av Tapetseraremäst Sven Ericsson från Nyköping den 12 sept 1967* (fig. 14).

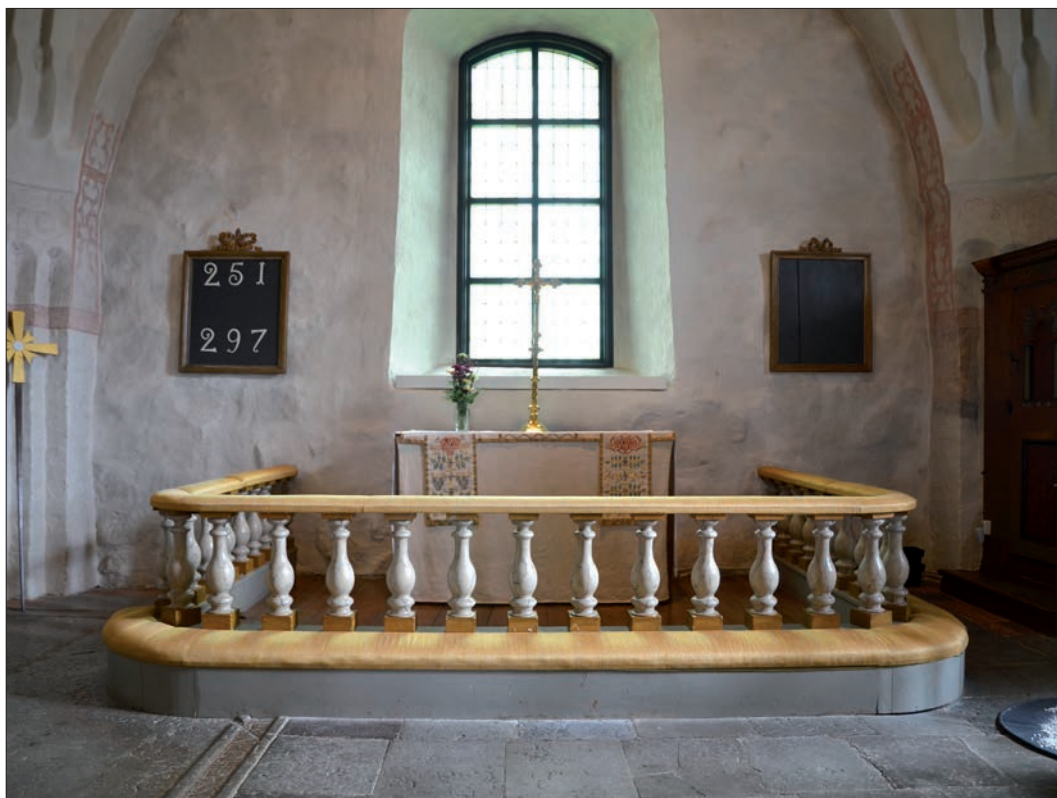
15 Koret och altarringen innan arbetet påbörjades (Slm D12-0925).

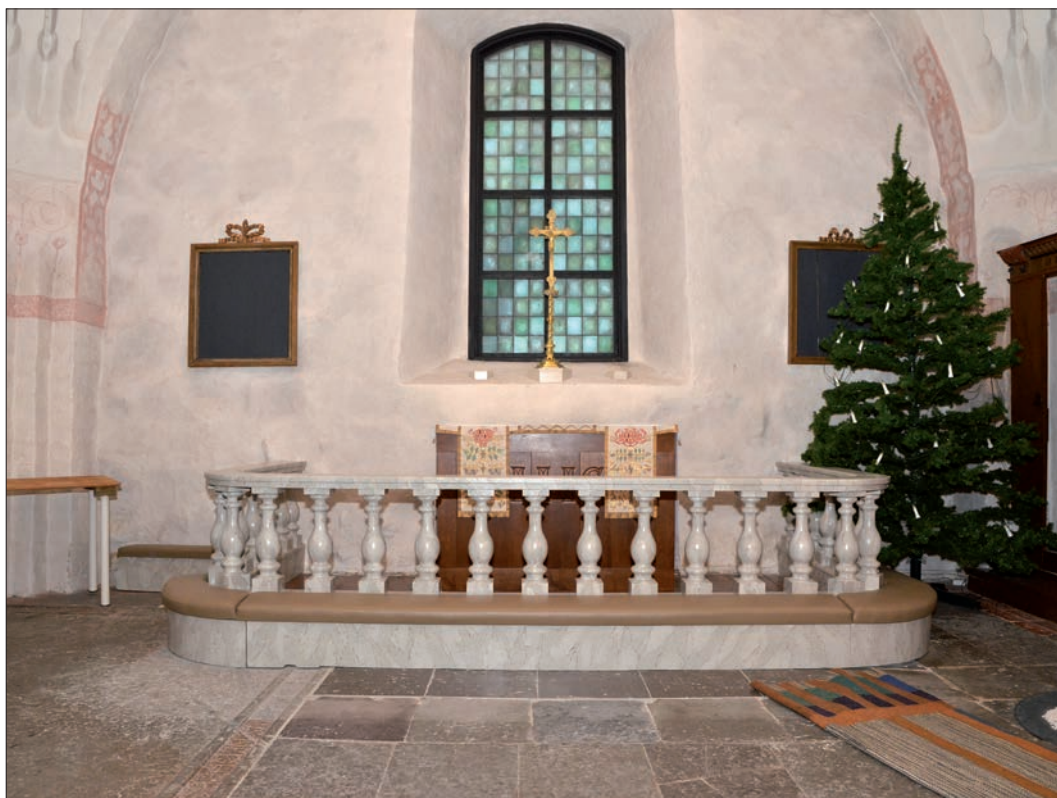
16 Koret och altarringen vid slutbesiktningen (Slm D12-0926).

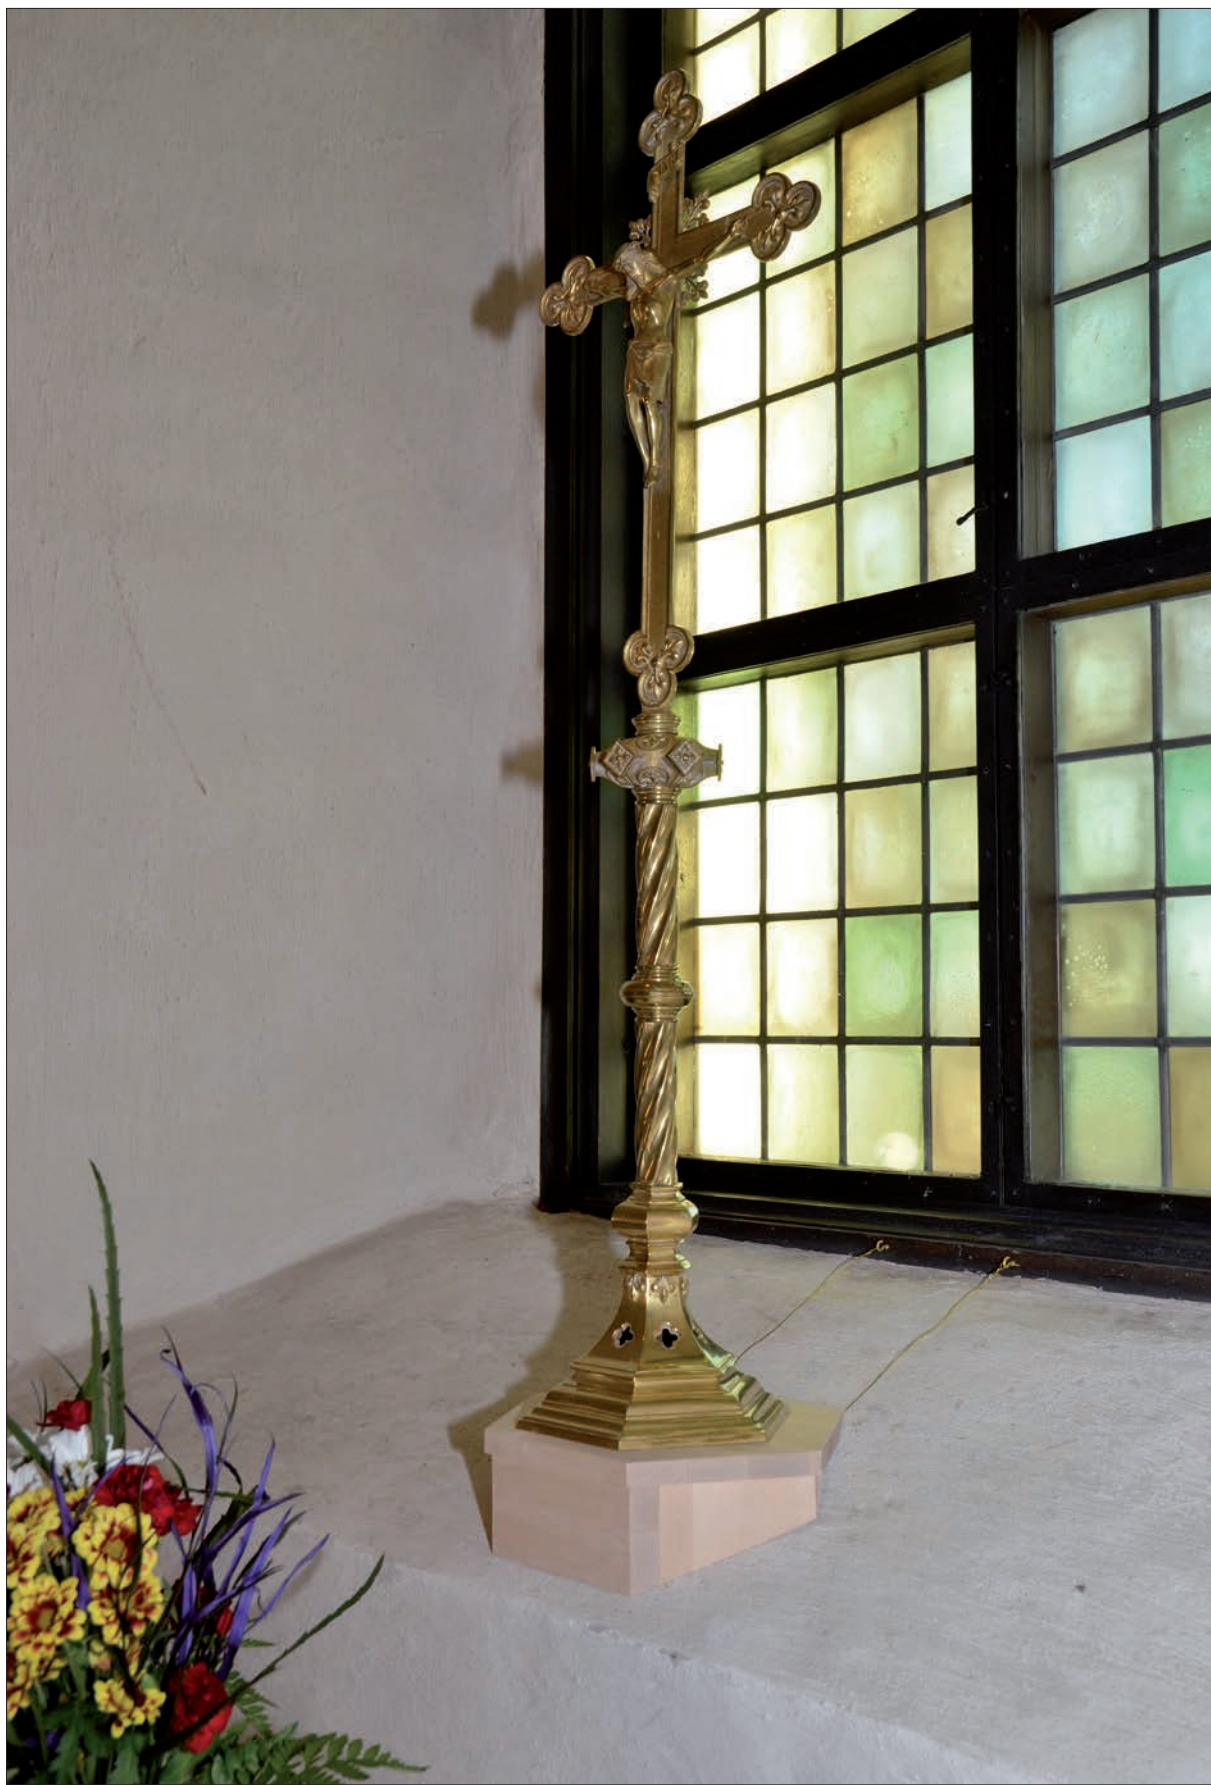
17 Altarkorset på sin nya plats i fönstret vid altaret. Fotografiet är taget innan hyllan målades (Slm D12-0927).

Altarkorset stod innan arbetets utförande placerat direkt på altarskivan. Genom att altaret i och med ombyggnaden kommer att vara flyttbart har altarkorset fått en ny placering. En mindre hylla av trä har tillverkats och placeras i korets östra fönster (fig. 17). För att undvika ingrepp i det medeltida murverket har hyllan förankrats i fönsterkarmen med hjälp av mässingstråd. Hyllan har målats med linoljefärg, fabrikat Engwall o Claesson, i brutet vitt.
