## Bogsta kyrka

Nyköping Bogsta 5:1, Bogsta socken, Nyköpings kommun,  
Strängnäs stift, Södermanlands län

Antikvarisk medverkan  
Omläggning av tegeltak

Rapport 2012:13

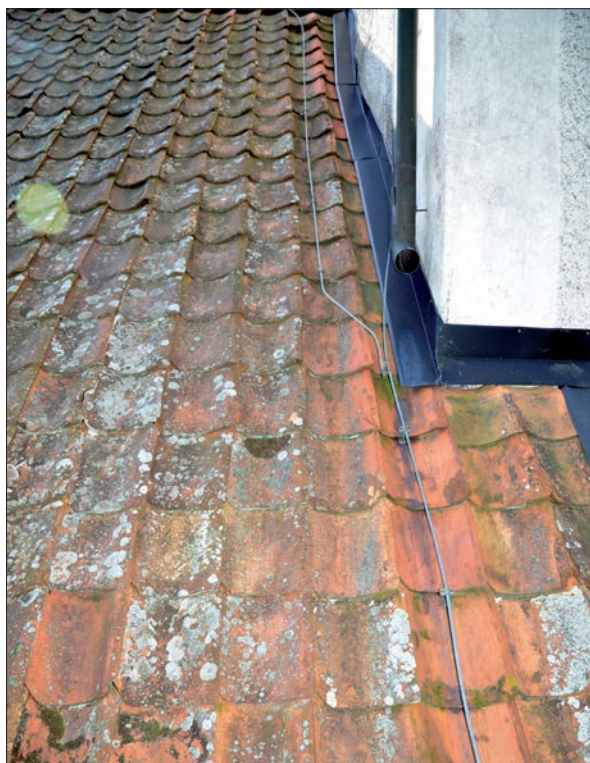
3 Det norra takfallets möte med tornets östra mur innan arbetet påbörjades (Slm D12-0785).

På det södra takfallet fanns en rännal i anslutning till tornet (fig. 4). Rännalen var utförd med galvaniserad plåt i långa längder. Motsvarande konstruktion saknades i norr (fig. 3).

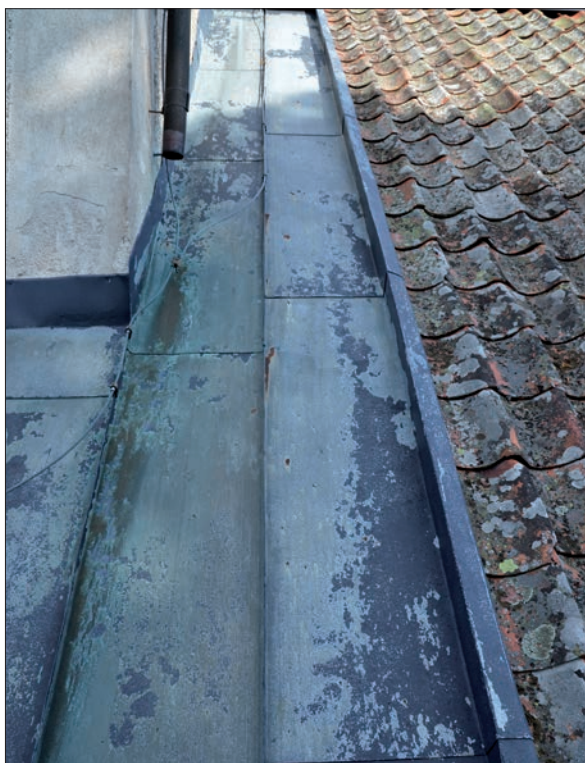
4 Rännan mellan långhusets södra takfall och tornet innan arbetet påbörjades (Slm D12-0786).

I samband med takomläggningen gjordes en bedömning att plåten i ränn dalen i mötet mellan långhusets södra takfall och tornet inte gick att återlägga. Som underlag för ett beslut om ifall ränn dalen skulle återskapas eller om taktegel skulle läggas på hela takfallet gjordes en genomgång av Sörmlands museums bildarkiv.

Genomgången visade att det har funnits en ränn dal av plåt på det södra takfallet åtminstone sedan tidigt 1900-tal. Det är möjligt att den tillkom i samband med att kyrkans spåntak ersattes med ett tegeltak 1889. Ränn dalens storlek och utförande har dock ändrats i samband med att takarbeten har utförts på kyrkan. Det är oklart om det ursprungligen har funnits en likadan ränn dal på långhusets norra takfall.

Med hänsyn till att ursprungligt utförande på ränn dalen inte gick att belägga med säkerhet och att ränn dalen hade förlorat sin funktion togs beslutet att återlägga hela takytan med tegel i stället för att rekonstruera ränn dalen. Härigenom har det södra och norra takfallet även fått ett enhetligt utförande.

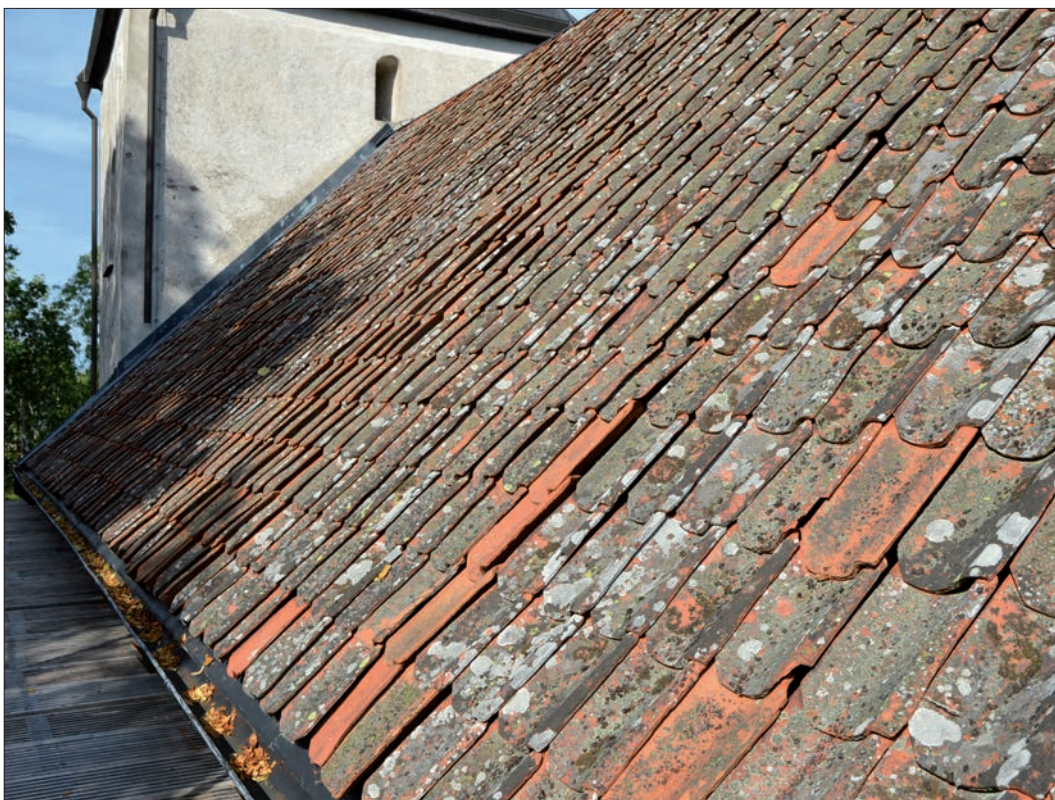
5 Långhusets södra takfall innan arbetet med takomläggningen påbörjades (Slm D12-0787).

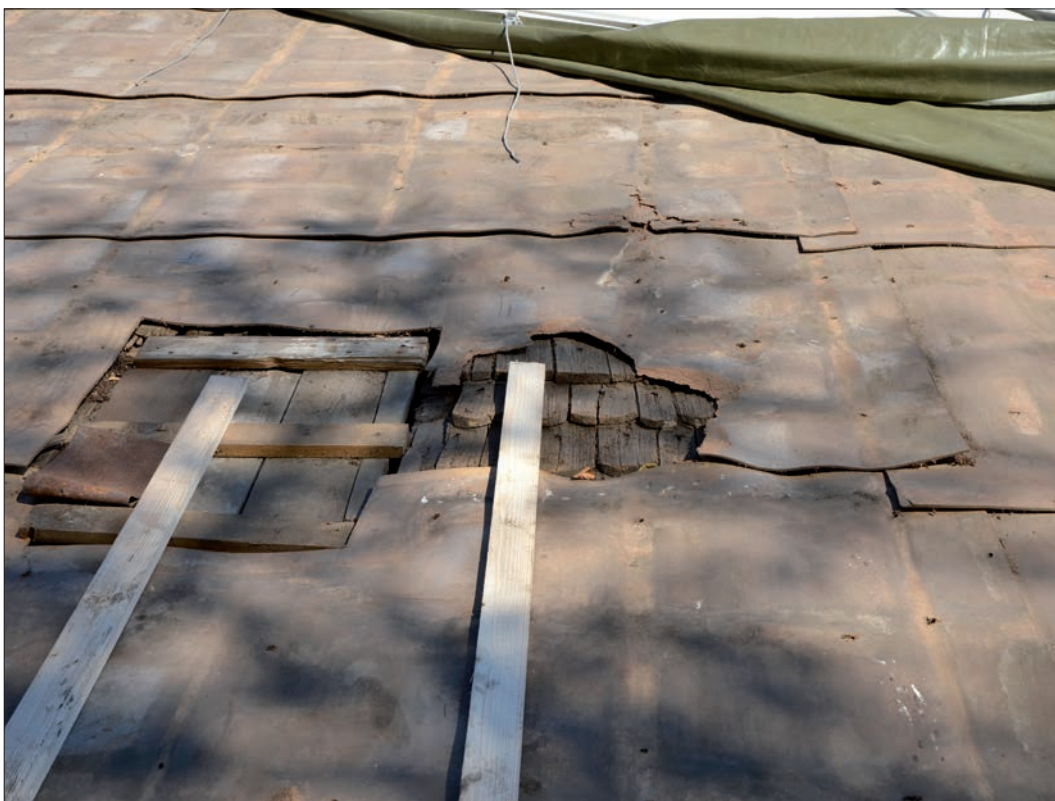
Innan arbetet utfördes var samtliga takfall täckta med handslaget, enkupigt lertegel. Under tegeltäckningen hade långhusets takfall olika utföranden. På det södra takfallet var det äldre spåntaket bevarat (fig. 6). Spåntaket var täckt med masonit på vilket takteglets strö- och bärläkt var spikat. På det norra takfallet var spåntäckningen demonterad. Här var takpapp spikad direkt på det äldre underlagstaket (fig. 10). Takteglets strö- och bärläkt var spikad ovanpå takpappen. Även sakristians pulpettak var täckt med takpapp under strö- och bärläkten.

6 Luckan till vinden markerar läget för skorstenen för den kamin som utgjorde kyrkans uppvärmningsanordning omkring sekelskiftet 1900. Till höger om luckan ses det bevarade spåntaket (Slm D12-0788).

På det södra takfallet påträffades en lucka in till långhusets vind (fig. 6). Hålet som luckan täckte markerar sannolikt läget för en skorsten som kan ses på ett fotografi som är taget omkring 1905 (Slm M005496).

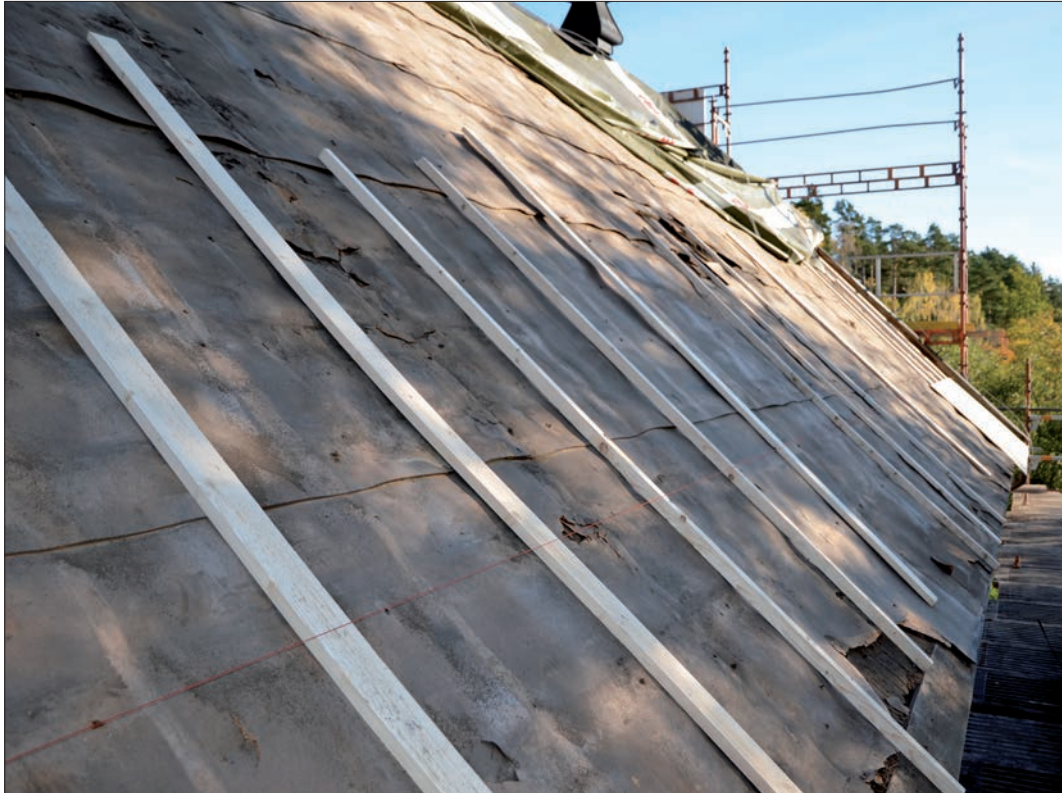
7 Svackor i takfallet riktades ut med hjälp av reglar (Slm D12-0789).

På det södra takfallet riktades svackor i taket ut med reglar innan hela takfallet täcktes med plywood (fig. 7). Plywooden täcktes med Mataki underlagsduk (MB 380) som underlag för takteglets strö- och bärläkt. Långhusets södra takfall täcktes vid återläggningen med återanvänt enkupigt lertegel som fram till sommaren 2011 legat på Prosten Pihls gård i Nyköping. Teglet var i huvudsak av fabrikat Vittinge.

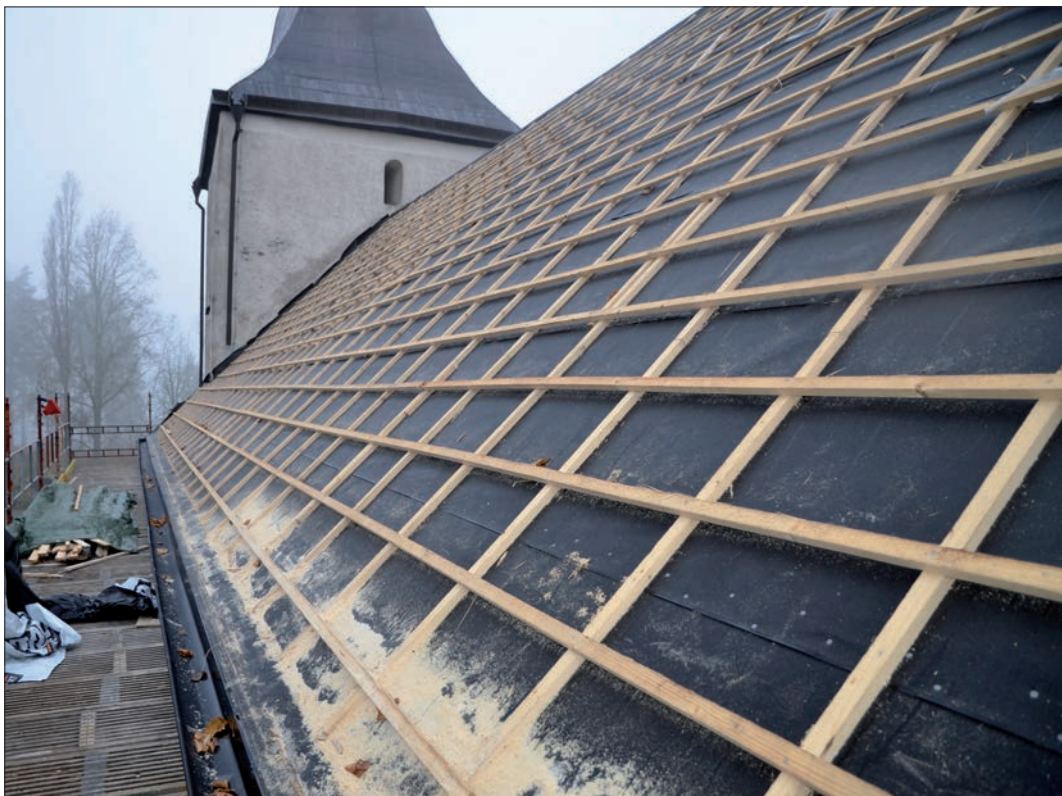
8 Det södra takfallet innan återläggning av takteglet (Slm D12-0790).

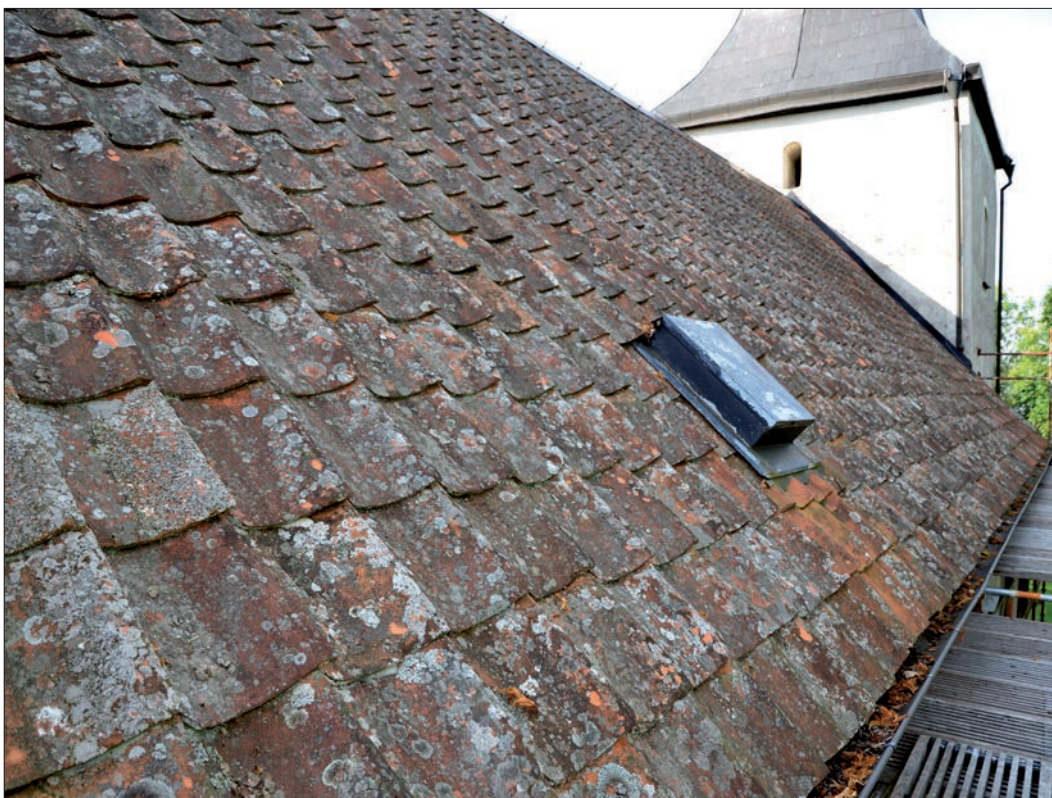
9 Långhusets norra takfall innan arbetet påbörjades (Slm D12-0791).

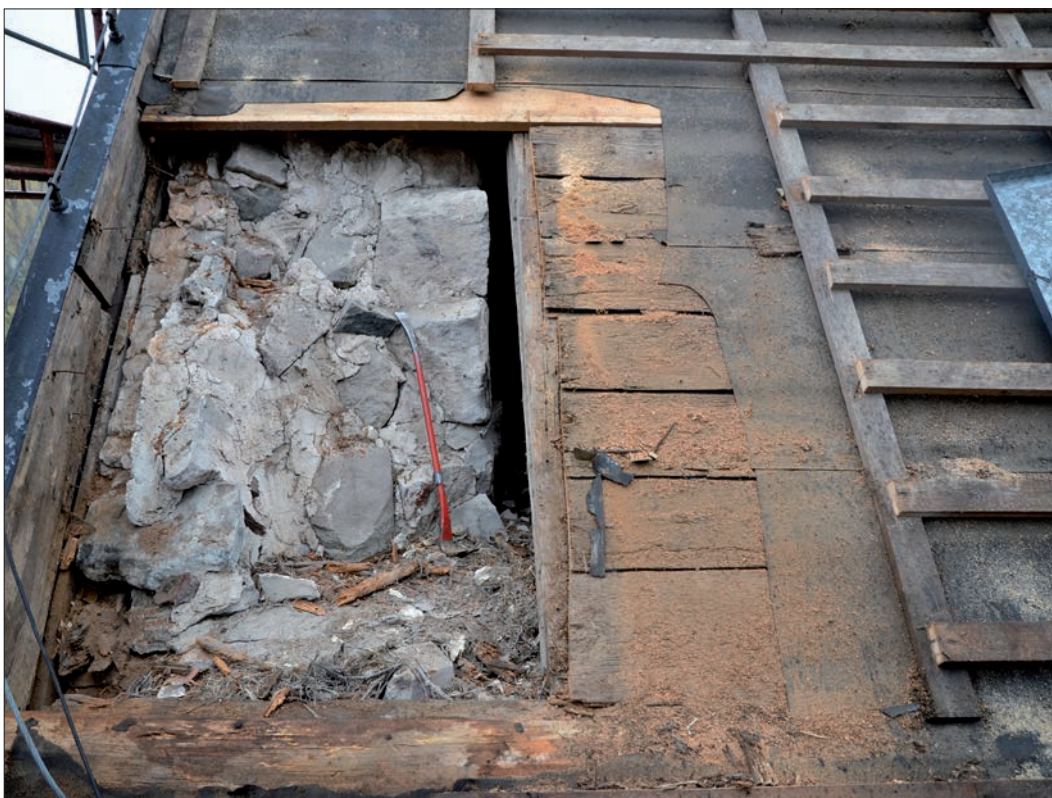
10 På det norra takfallet fanns en mindre rötskada på underlagstaket (Slm D12-0792).

På det norra takfallet reparerades ett rötskadat parti av underlagstaket (fig. 10). Dålig takpapp ersattes med ny. Därefter täcktes hela takfallet med plywood och Mataki underlagsduk som underlag för takteglets strö- och bärläkt. Vid återläggningen täcktes långhusets norra takfall av nytt enkupigt lertegel, fabrikat Vittinge. Sakristians pulpettak täcktes med tegel som tidigare låg på långhusets sadeltak.

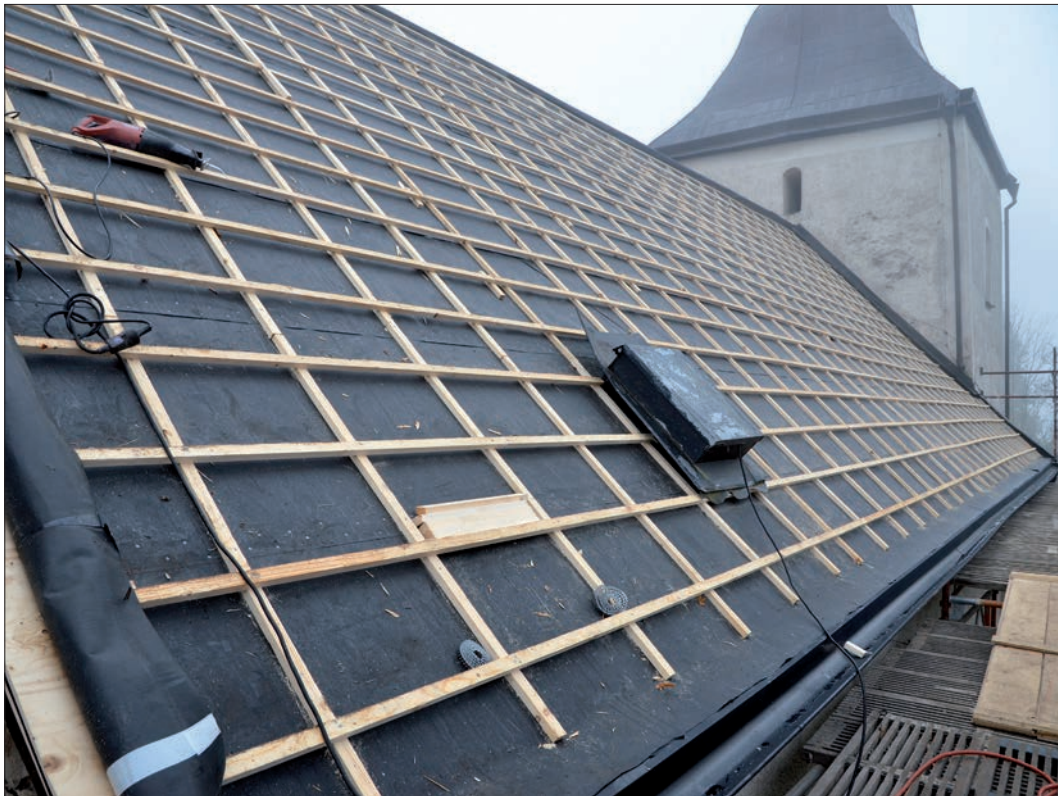
11 Det norra takfallet i samband med spikning av ny strö- och bärläkt (Slm D12-0793).

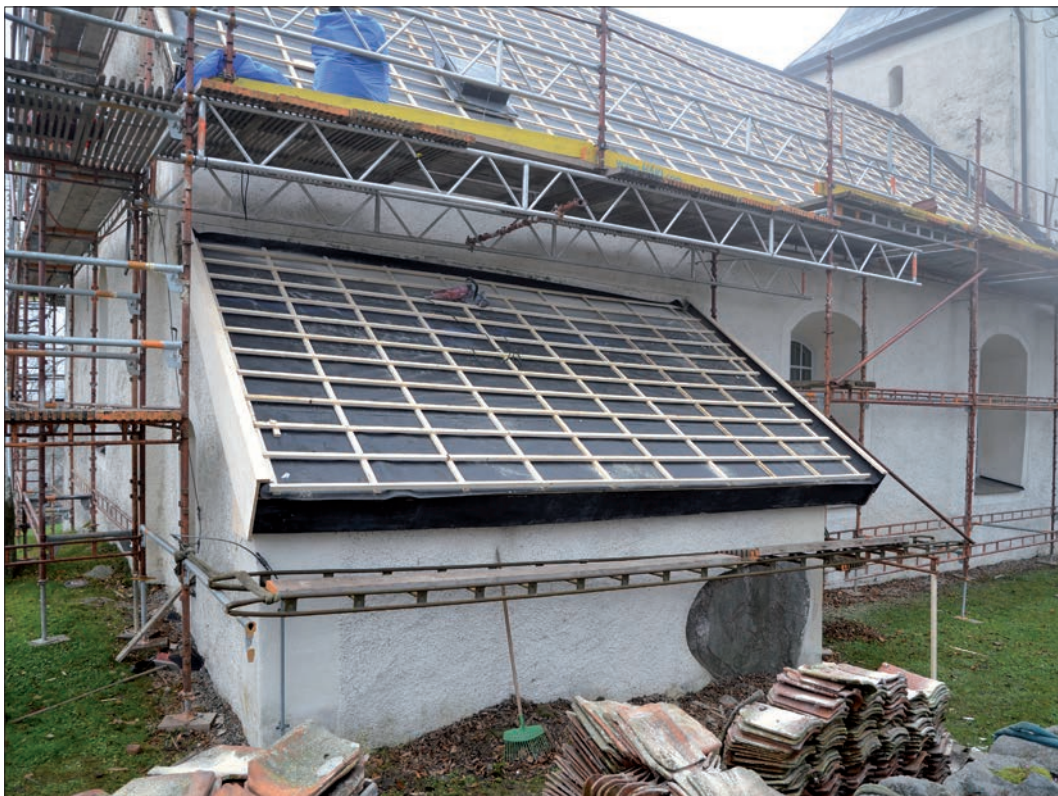
12 Sakristians pulpettak strax innan takteglet återlades (Slm D12-0794).

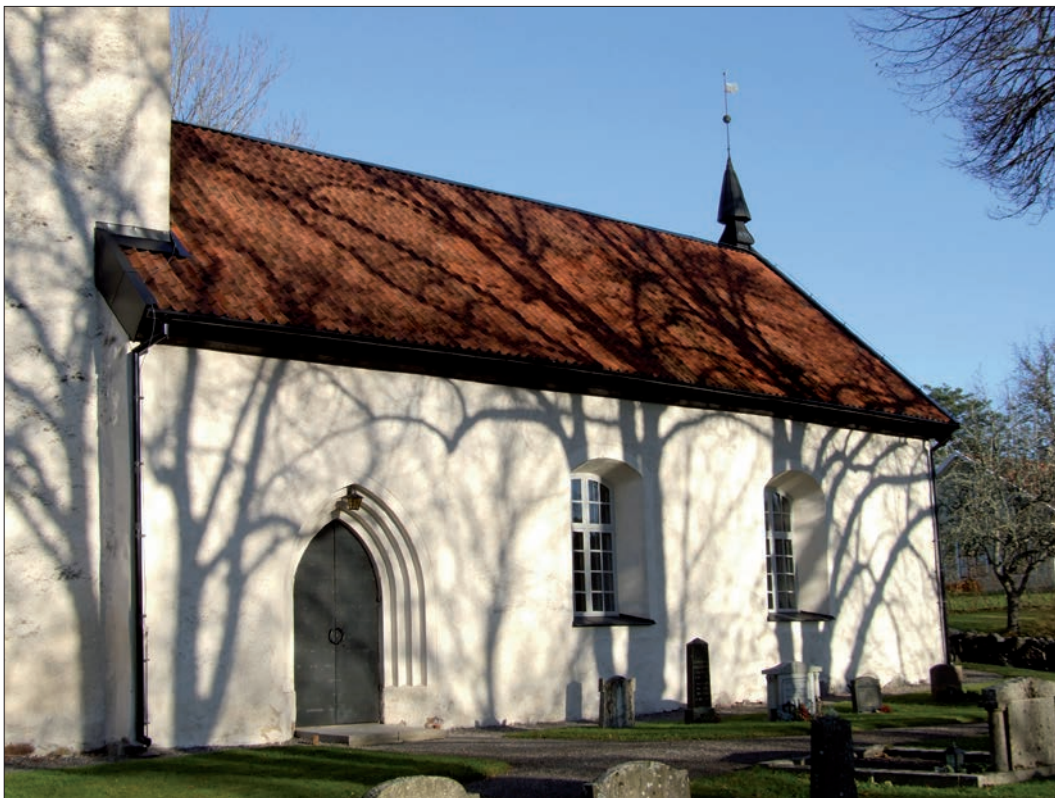
13 Långhusets södra takfall vid den antikvariska slutbesiktningen. Fotograf Eva Wockatz, Sörmlands museum (Slm D12-0795).

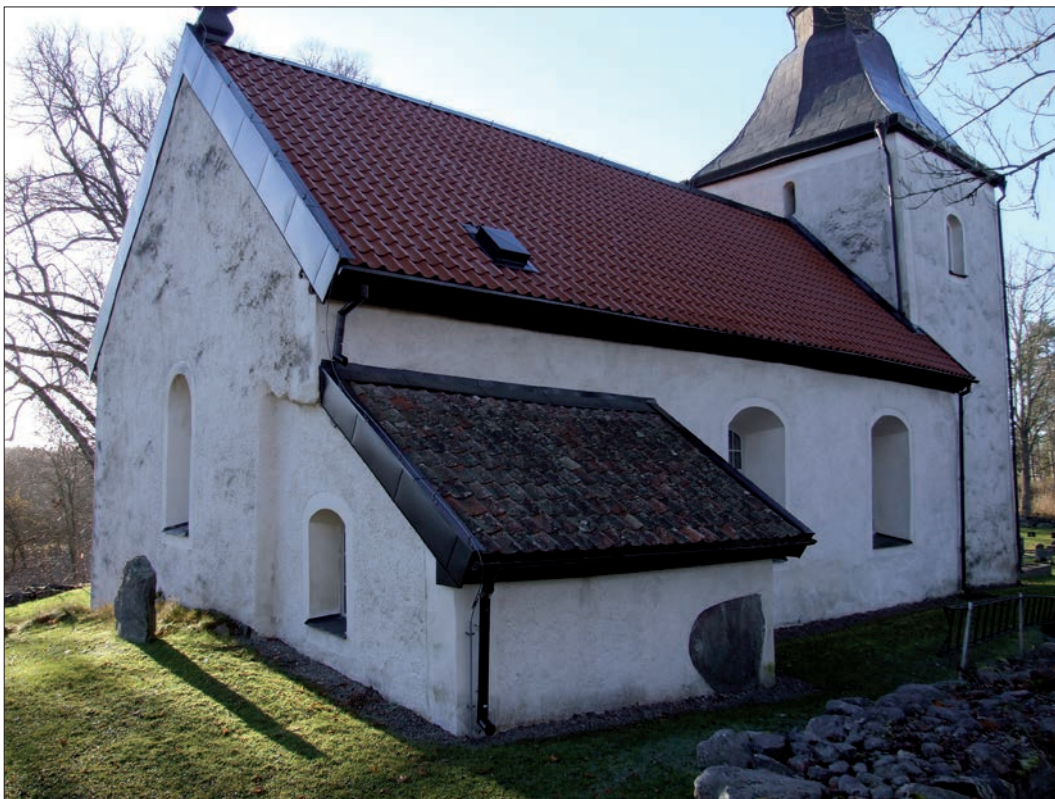
14 Långhusets norra takfall och sakristians pulpettak vid den antikvariska slutbesiktningen i november 2012. Fotograf Eva Wockatz, Sörmlands museum (Slm D12-0796).

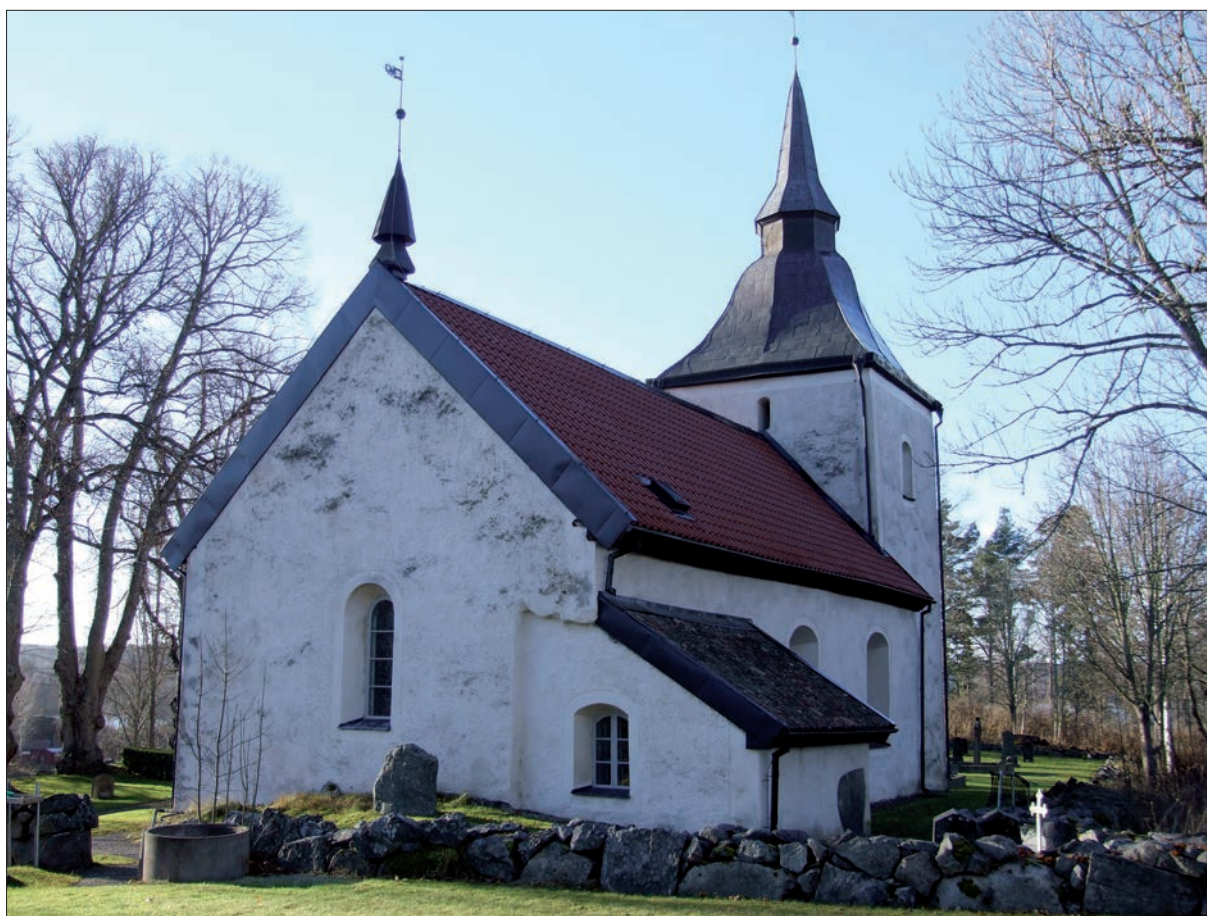
15 Bogsta kyrka efter avslutade arbeten. Fotograf Eva Wockatz, Sörmlands museum (Slm D12-0797).

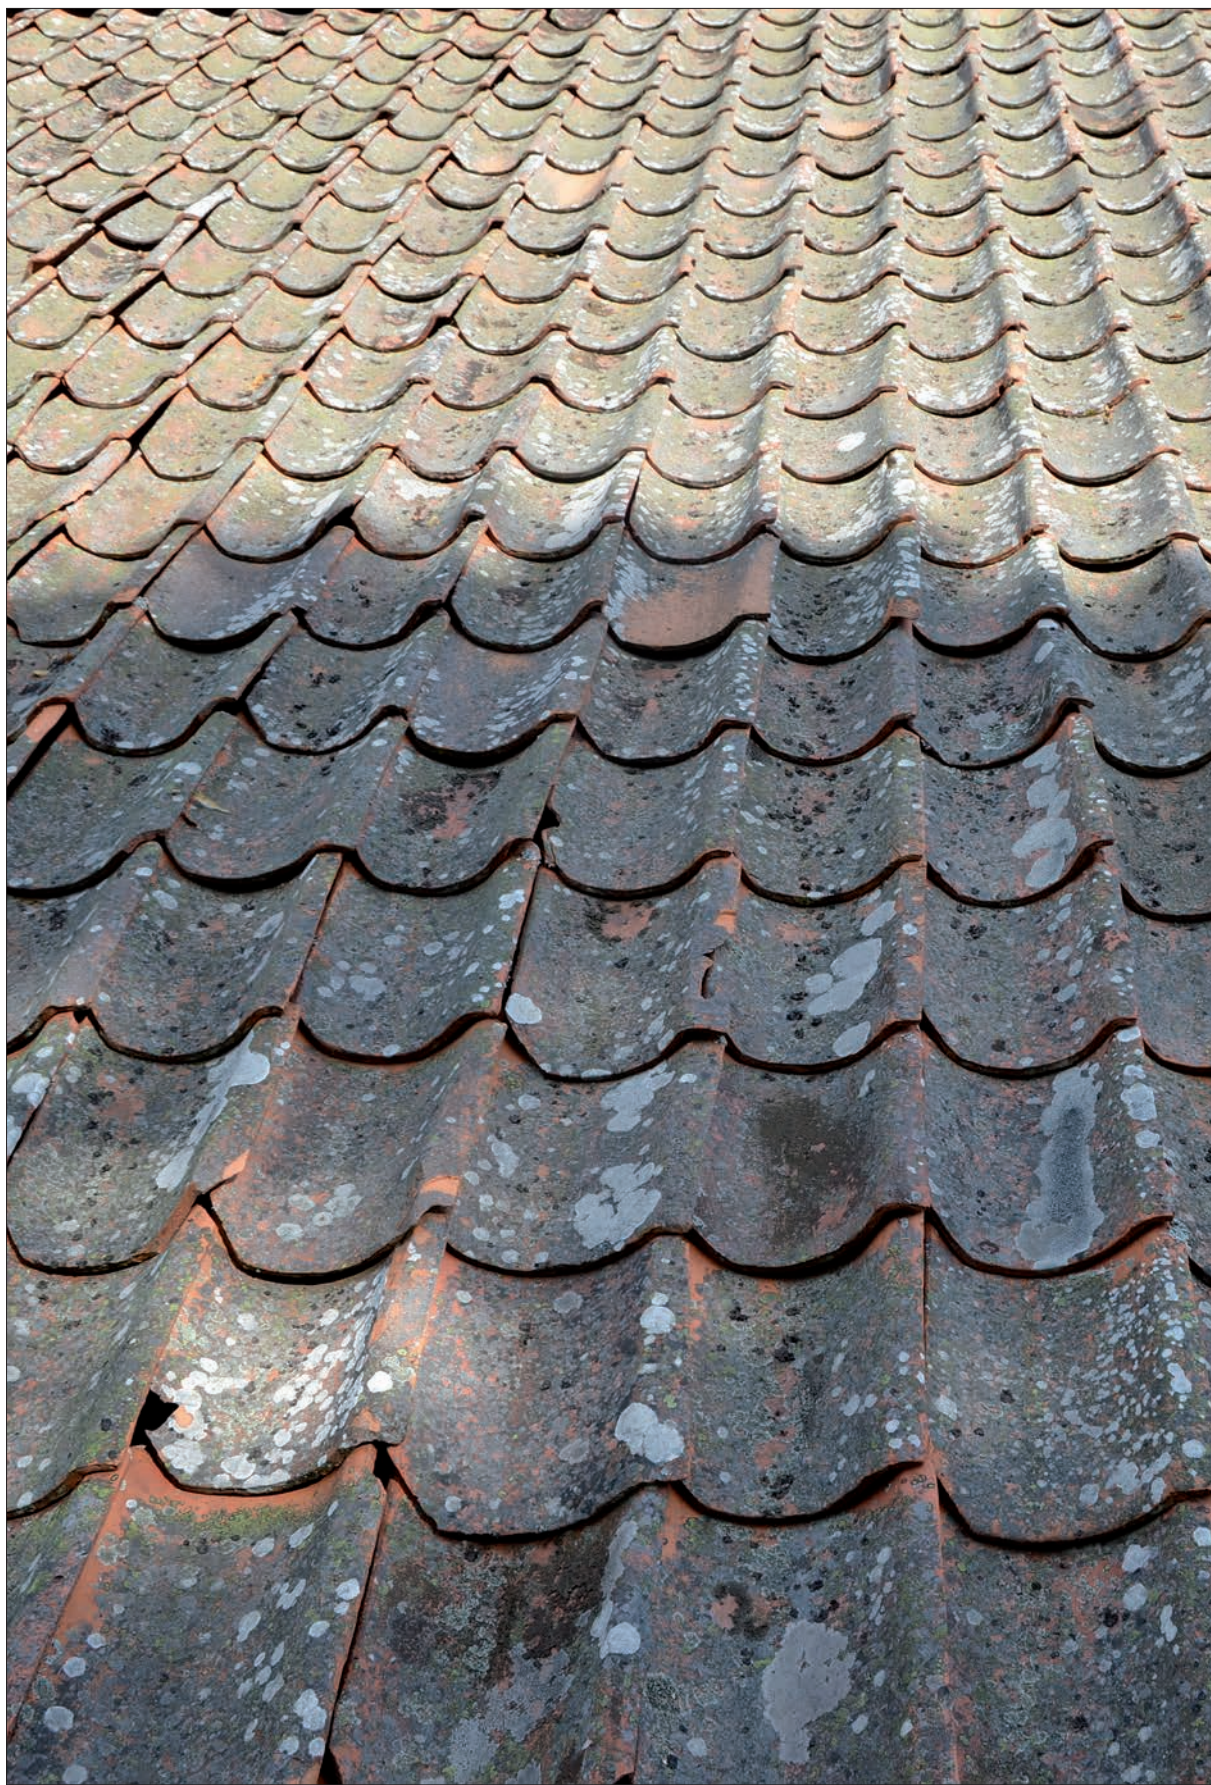
16 Det gamla takteglet på långhusets södra takfall innan arbetet påbörjades (Slm D12-0798).
