## Sankt Nicolai kyrka

Sankt Nikolaus 10, Nyköpings stad och kommun, Strängnäs stift, Södermanlands län

Antikvarisk medverkan  
Markarbeten och invändiga åtgärder

Rapport 2013:01

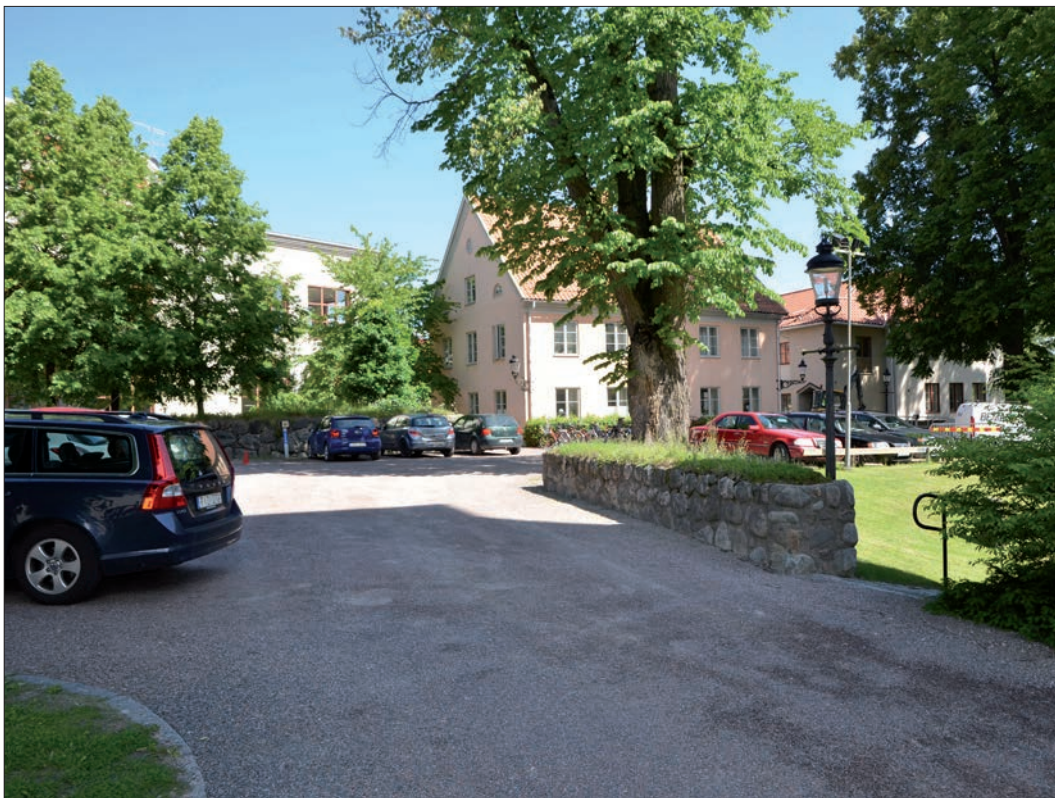
3 Infarten till parkeringen norr om kyrkan var grusad innan arbetet påbörjades (Slm D13-0032).

Befintlig markbeläggning av Ölandskalksten mellan sockenstugan och församlingshemmet samt i anslutande trappa och gången nedanför trappan demonterades. Underliggande yta schaktades ned ca 0,1 meter inför ny plattsättning. Anslutande grusade ytor vid parkering och infart till denna jämnades ut och schaktades ned till som mest 0,1 meters djup.

Infart och parkeringsytor asfalterades. Gång, trappa och yta mellan sockenstugan och församlingshemmet belades med röd Vångagranit (fig. 9-10).

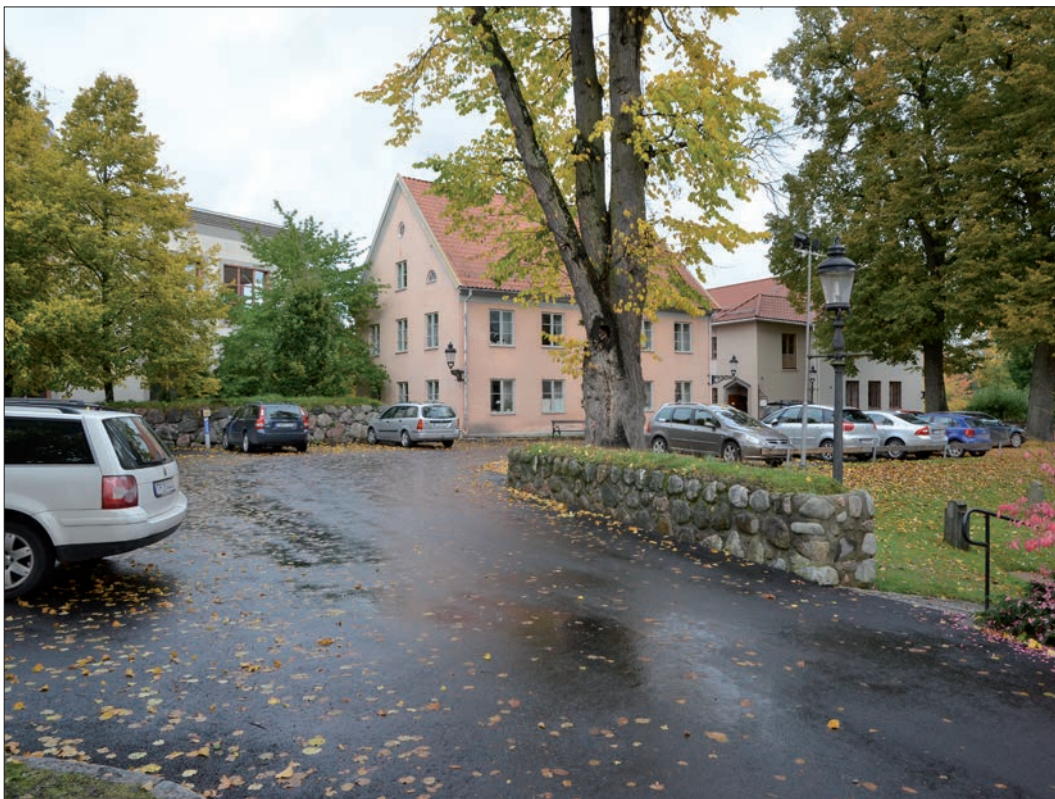
4 Infarten efter avslutat arbete (Slm D13-0033).

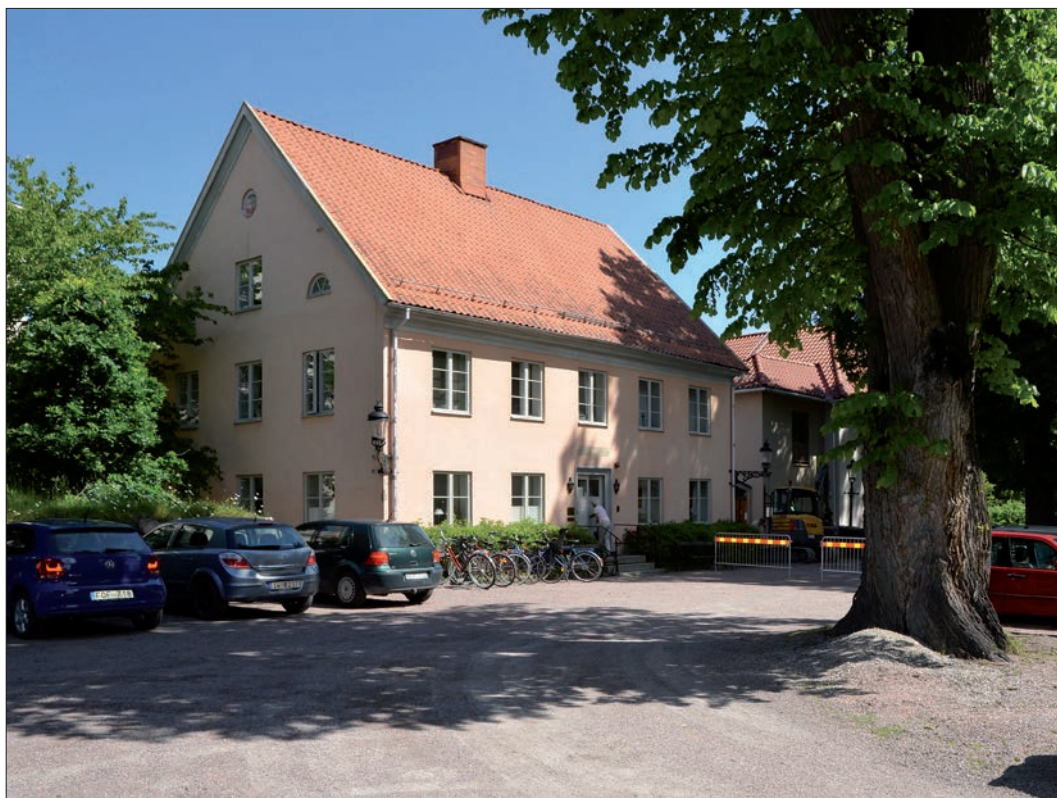
5 Den grusade parkeringsplatsen i samband med att arbetet påbörjades (Slm D13-0034).

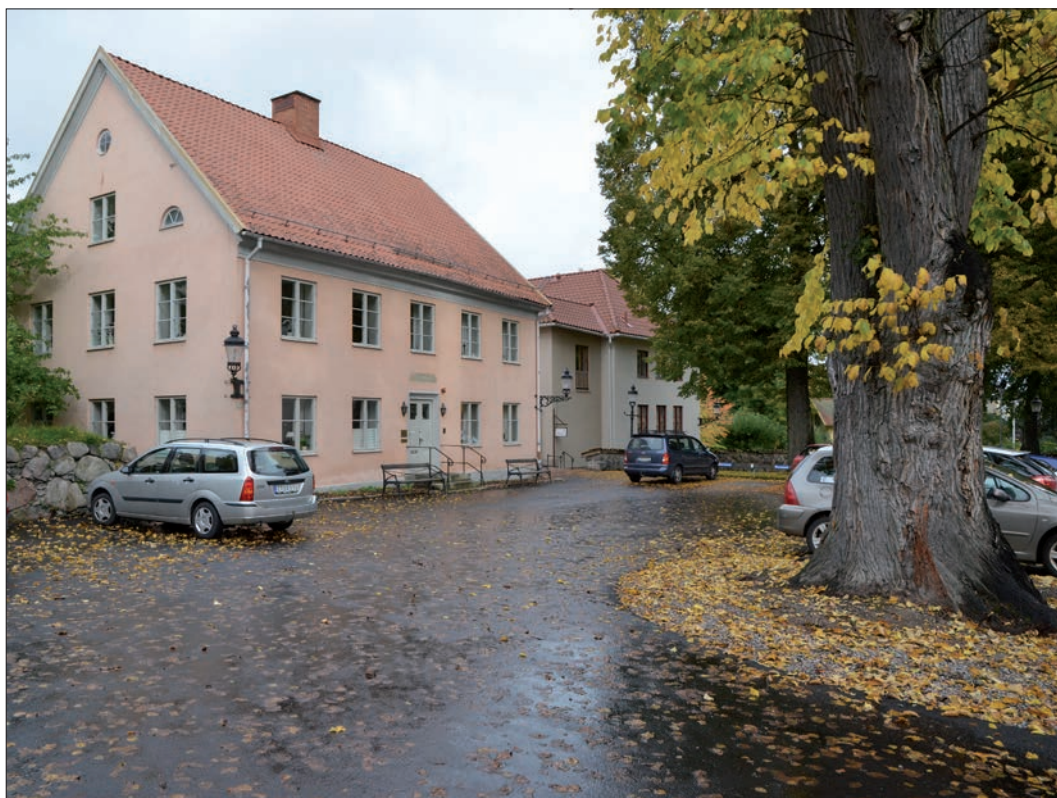
6 Parkeringsplatsen vid slutbesiktningen (Slm D13-0035).

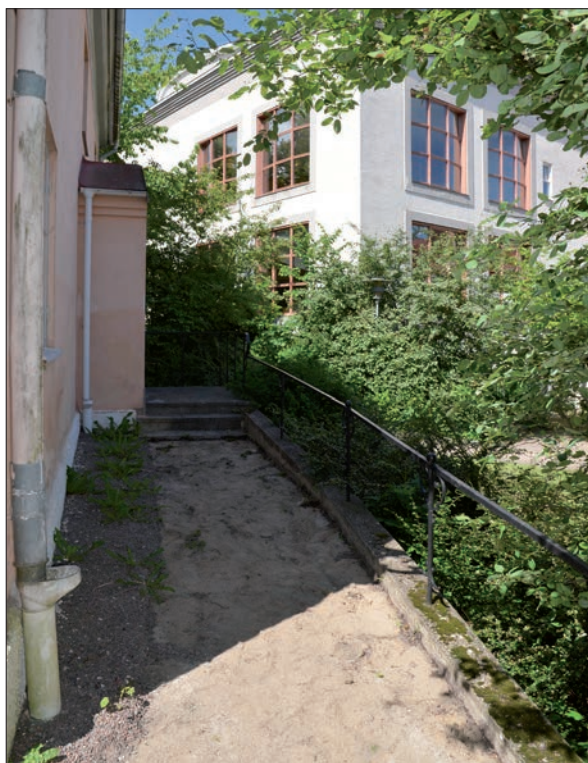
7 Den norra entrén till sockenstugan efter demontering av Ölandskalkstensbeläggningen (Slm D13-00336).

Även rampen till sockenstugans norra entré belades med Vångagranit. Mellan rampen och husets sockel lades kullersten. Muren i anslutning till rampen justerades och kompletterades med täcksten av granit i nivå med anslutande stenläggning (fig. 7-8).

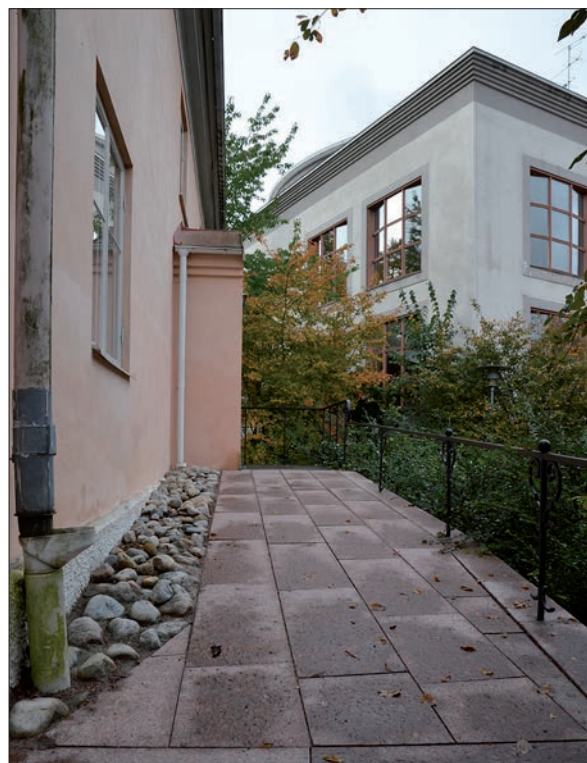
8 Entrén efter anpassning för funktionsnedsatta (Slm D13-0037).

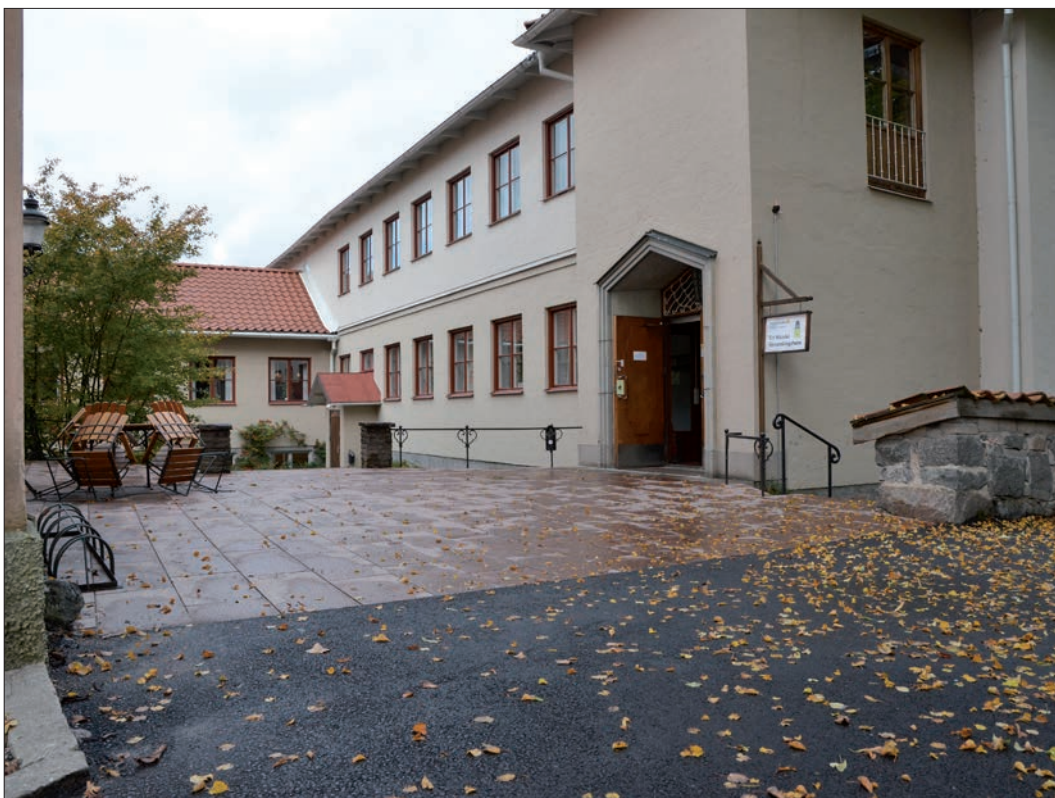
9 Ytan mellan sockenstugan och församlingshemmet vid slutbesiktningen (Slm D13-0038).

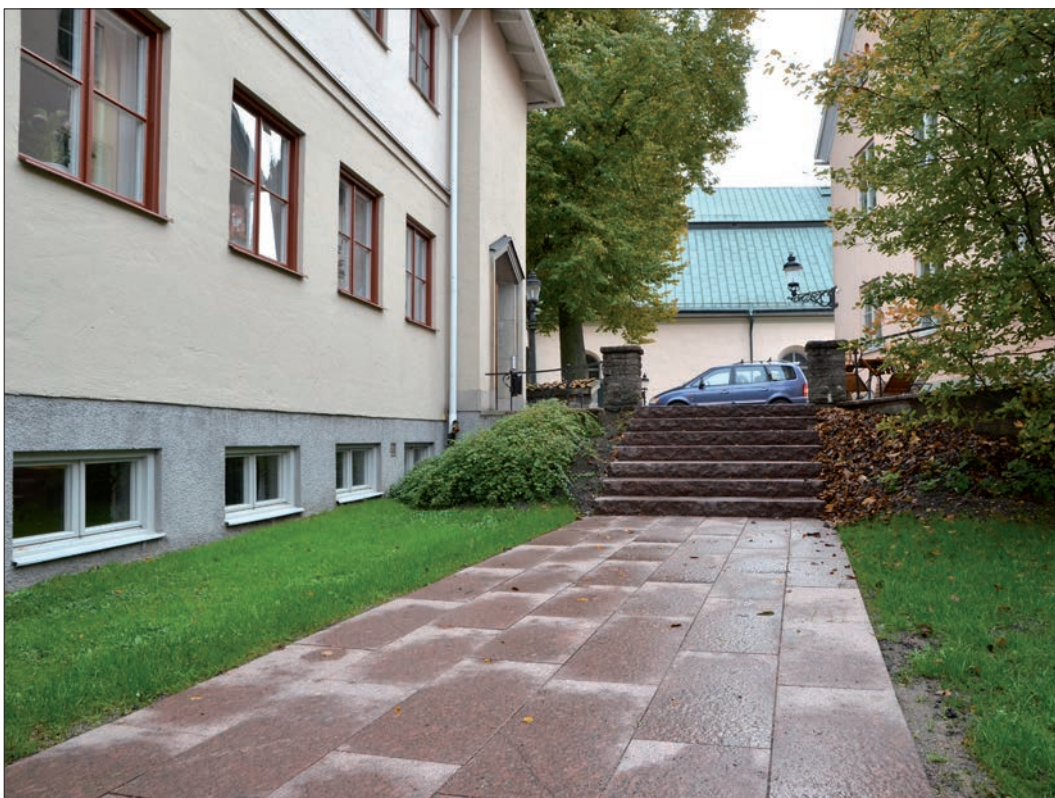
10 Gången mot trappan till parkeringsplatsen efter avslutade arbeten (Slm D13-0039).

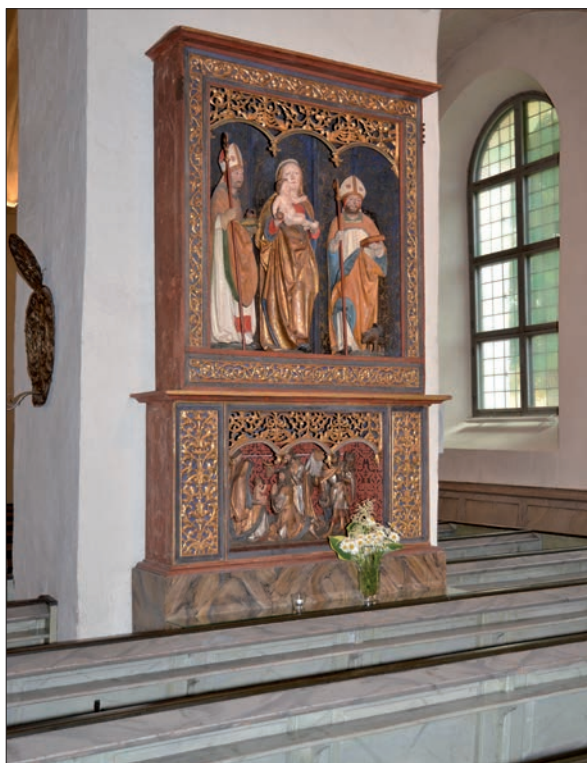
Ett ökat intresse för Mariagestalten innebar att allt fler människor sökte sig till Mariaskåpet för enskild andakt. En liten fristående Mariaskulptur var placerad på en mindre hylla framför skåpet. På denna hylla placerades även blommor och mindre ljus (fig. 11). Ljus i nära anslutning till Mariaskåpet innebar risk för nedsotning och även en viss brandrisk.

11 Platsen vid Mariaskåpet innan arbetet påbörjades (Slm D13-0040).

En cirka 0,4 meter djup träskiva monterades understödd av konsoler på baksidan av bänkryggen nedanför skåpet. Avsikten var att ljus och vaser skulle placeras med större avstånd från altarskåpet och att sittplatsen närmast skåpet inte skulle användas (fig. 12).

För att skapa en naturlig sittplats vid andaktsplatsen på ett lämpligare avstånd från altarskåpet gjordes istället en förändring av nästa bänkrad. Andaktsplatsens sittplats markerades genom att ett armstöd som var placerat mitt för skulpturen demonterades. Det demonterade armstödet flyttades omkring

0,8 meter åt söder i bänkraden. Ett nytt kompletterande armstöd tillverkades och monterades i bänkraden så att utrymmet mellan armstöden skapade en naturlig sittplats mitt för Mariaskåpet.

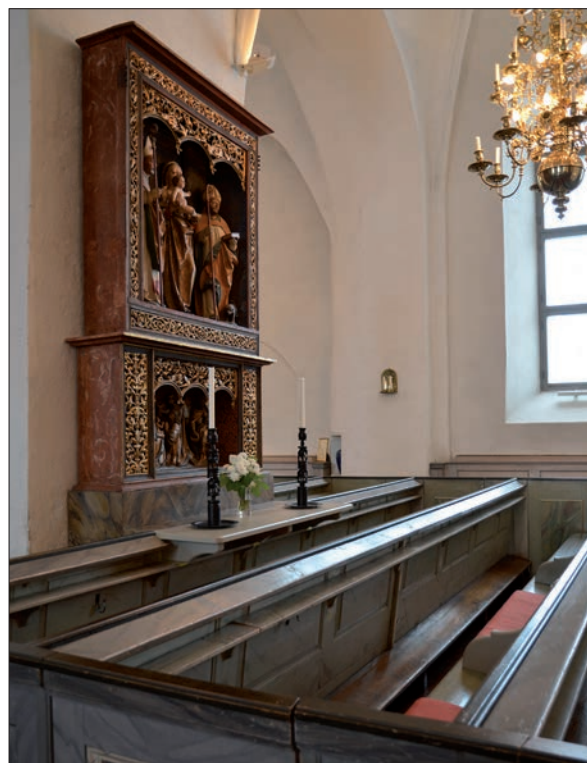
12 Andaktsplatsen och den tillskapade sittplatsen innan målningen utfördes (Slm D13-0041).

Nya snickerier kommer att målas med linoljefärg lika befintlig bänkinredning.

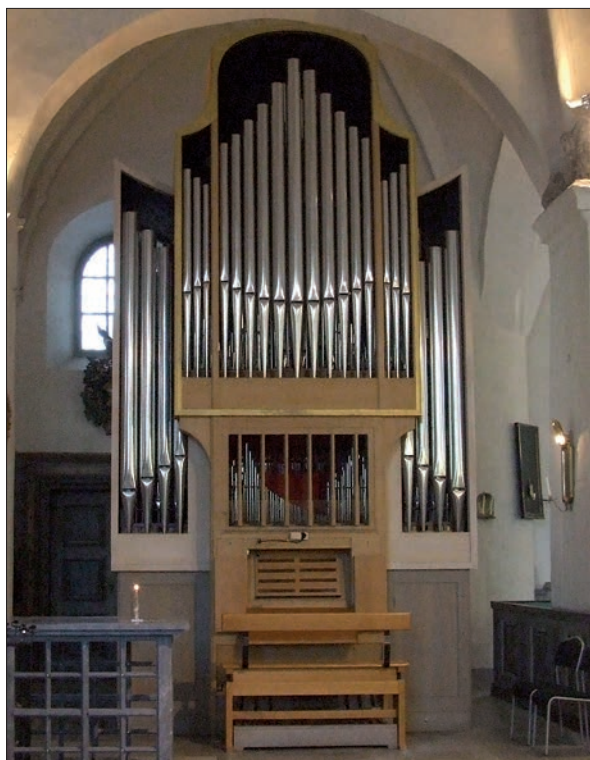
13 Orgeln i ursprunglig färgsättning. Foto: Eva Wockatz, Sörmlands museum (Slm D13-0042).

Orgelhuset var behandlat med matt laserande färg som visade träytornas struktur. Orgelhusets volym markerades genom olika kulörer på laseringen. Sockeln var laserad i grått. Sidopartierna var laserade i en ljus blågrå kulör till cirka 1,3 meter över golvet. Däröver var sidopartierna vitlaserade. Det högre, centrala partiet hade en ekimiterande ton. Ett smalt ramverk på fasaden var målat med guldfärg. Spelbord och sittbänk, utförda av ek, var lackerade (fig. 13).

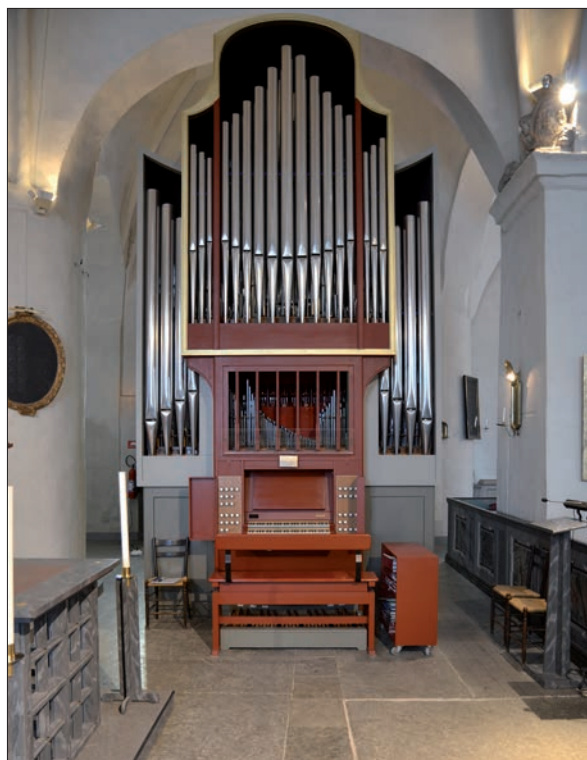
14 Orgeln vid slutbesiktningen (Slm D13-0043).

Sockeln och sidopartiernas tidigare ljus blågrå partier målades med linoljefärg pigmenterad med ren grön umbra. Orgelhusets övre partier målades i en ljusare kulör med linoljefärg pigmenterad med grön umbra, brutet med vitt. Ekpartierna målades med linoljefärg pigmenterad med engelskt rött. Linoljefärg var av fabrikat Engvall o Claesson. Ramverket på det centrala partiet målades som tidigare med guldfärg (fig. 14 & 17).

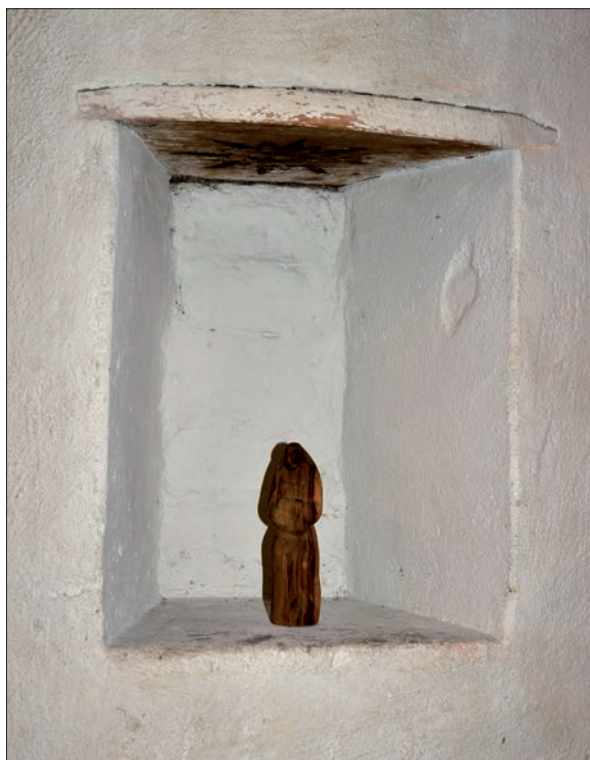
15 Nischen vid trappan till koret innan säkerhetsanordningen monterades. Skulpturen på bilden är inte den medeltida skulpturen (Slm D13-0044).

Skulpturen föreställande Anna Själv tredje är gjuten i mässing och är tillverkad under medeltiden. Skulpturen var tidigare löst placerad i nischen. För några år sedan tog en person med sig skulpturen hem, men återbördade den till kyrkan efter några dagar.

Säkerhetsanordningen består av en metallplatta med två stående rundjärn. Den ihåliga skulpturen är trädd över de stående järnen. På skulpturens ryggsida sitter ett plattjärn som har bockats över huvudet för att förhindra att skulpturen kan lyftas. Säkerhetsanordningen är monterad med en furuplatta som underlag för skulpturen (fig. 15-16).

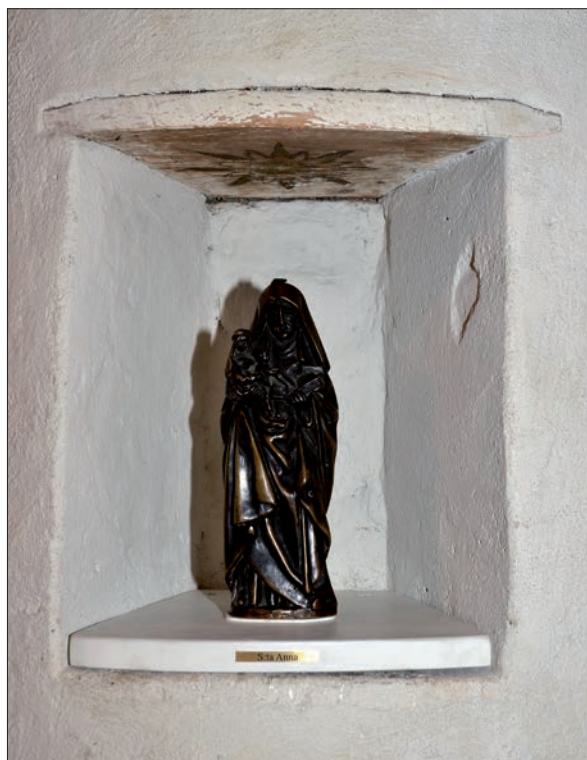
16 Nisch med den säkrade skulpturen efter avslutade arbeten (Slm D13-0045).

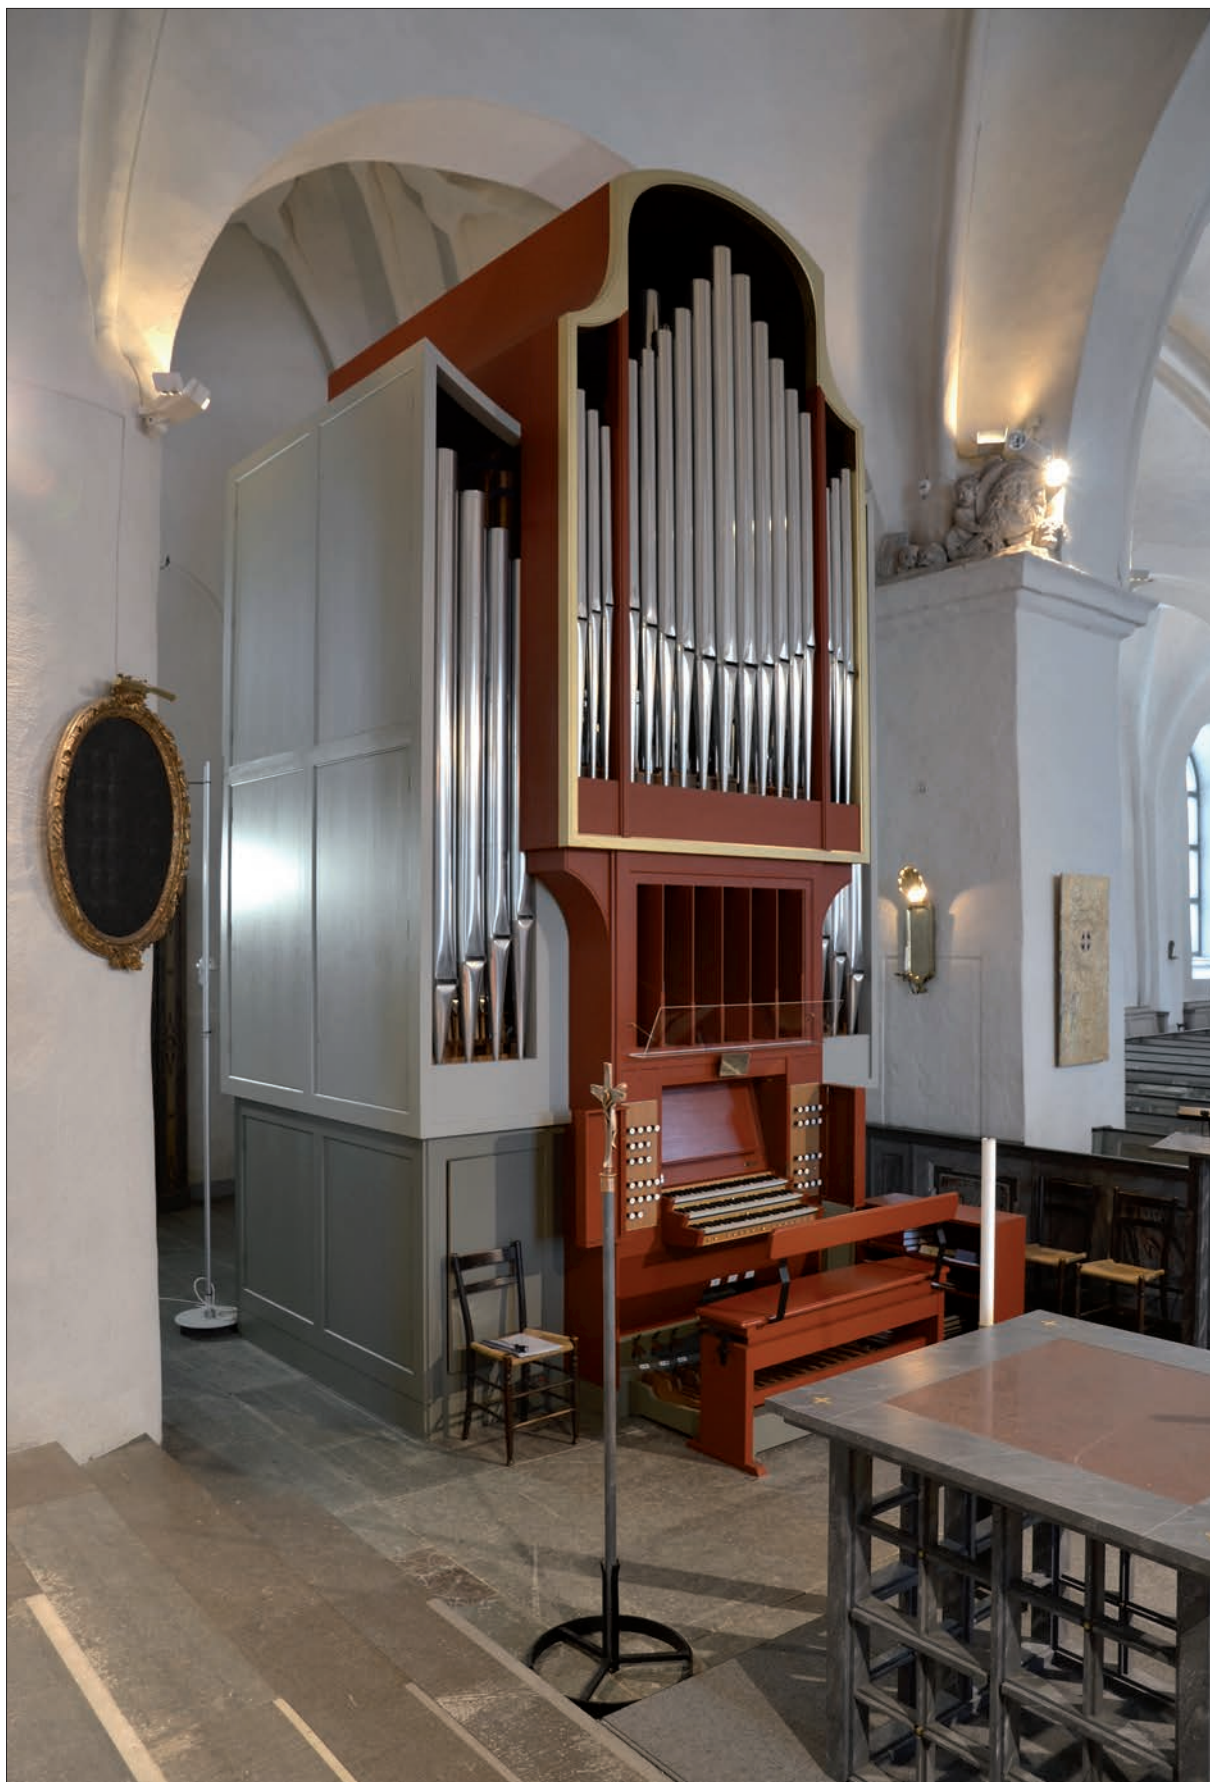
17 Orgeln sedd från koret (Slm D13-0046).
