# Tunabergs kyrkogård

Antikvarisk medverkan

Exteriör restaurering av Sederholmska gravkoret

Rapport 2013:14

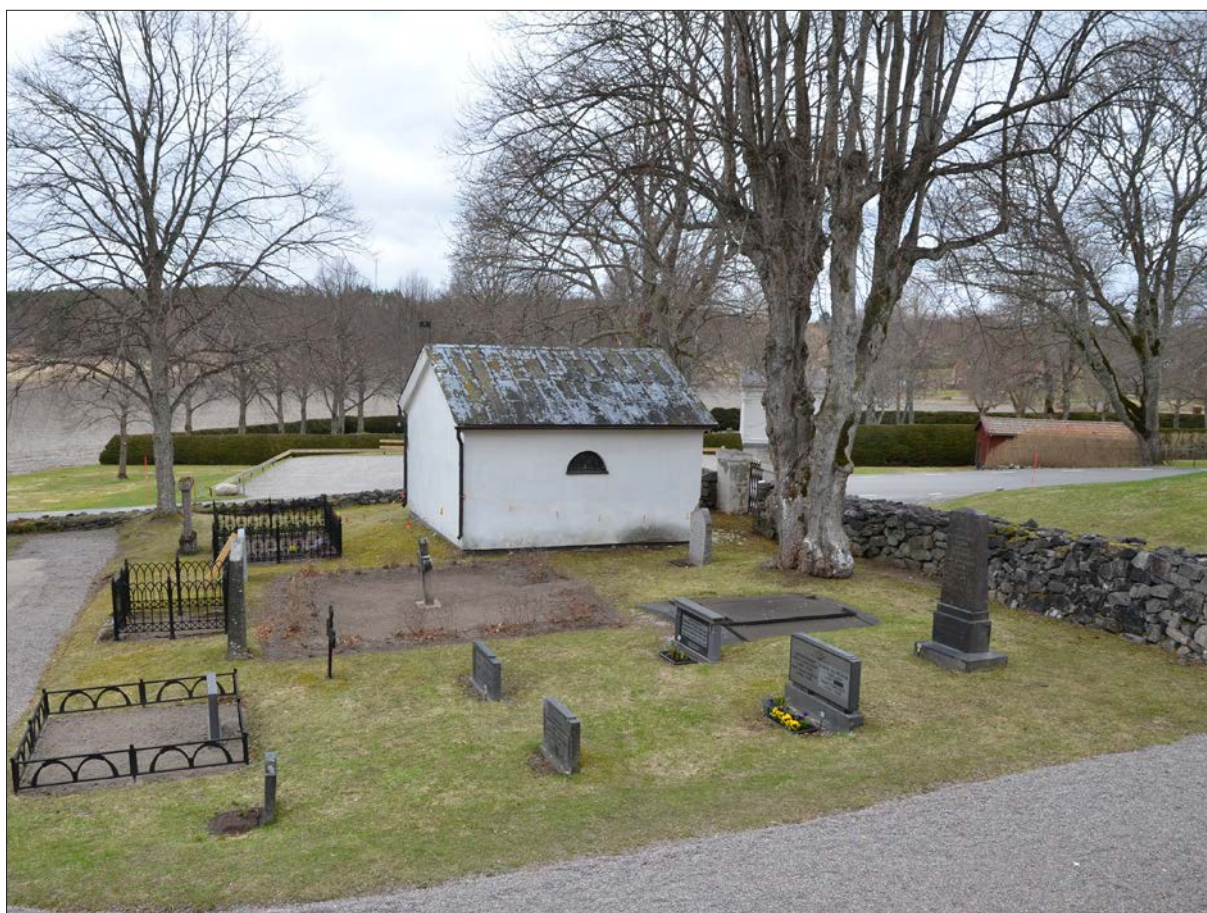
3 Sederholmska gravkoret våren 2013 före arbeten påbörjades (Slm D2013-857).

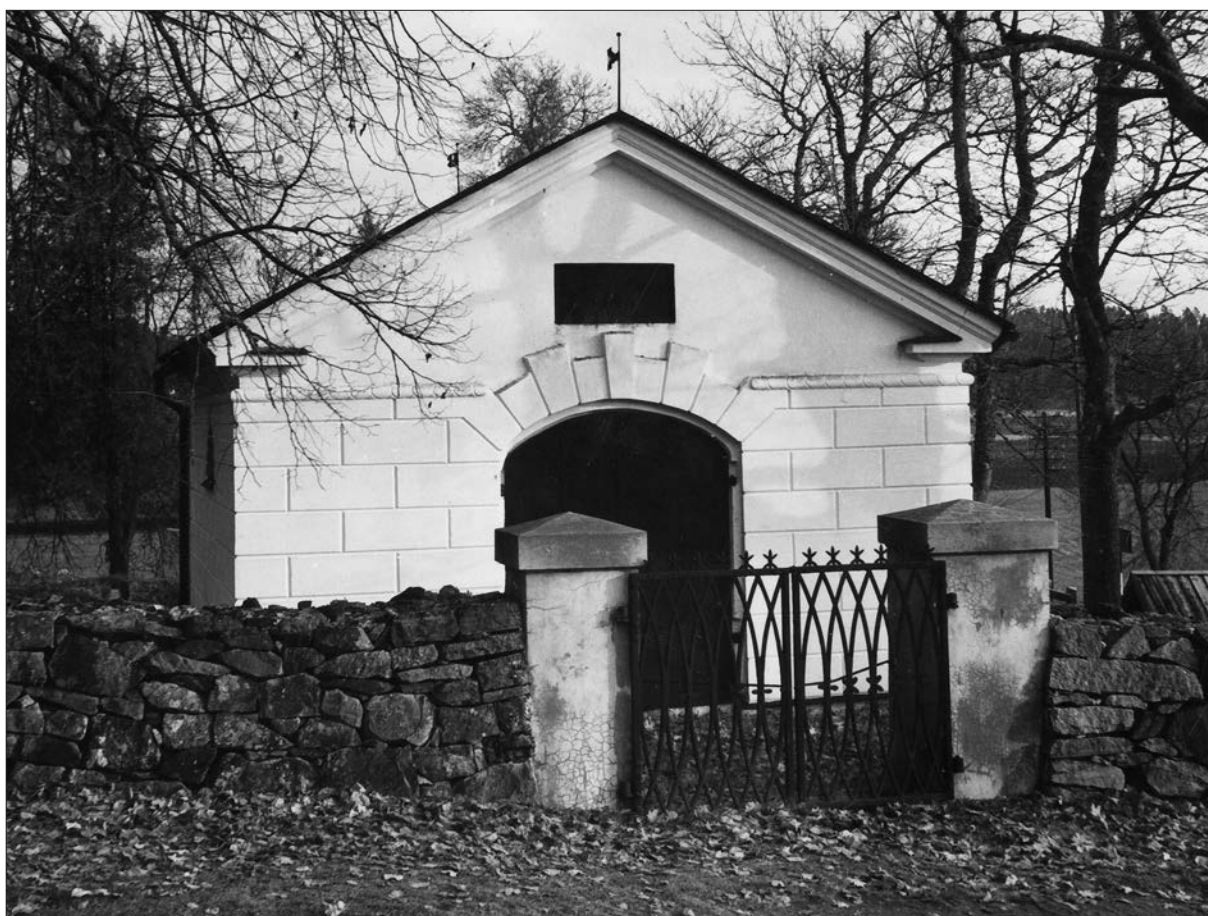
På fotografier från år 1944 och 1965 ser man att gavelfasaderna var rusticerade från mark upp till gavelröstet, samt att takfoten var utförd med dekorativa profileringar, se bild 4 & 5.

4 Sederholmska gravkoret sett från väster år 1944 då rusticeringen i putsen fortfarande fanns kvar. Fotografi Sörmlands museum, Ivar Schnell, M018520.

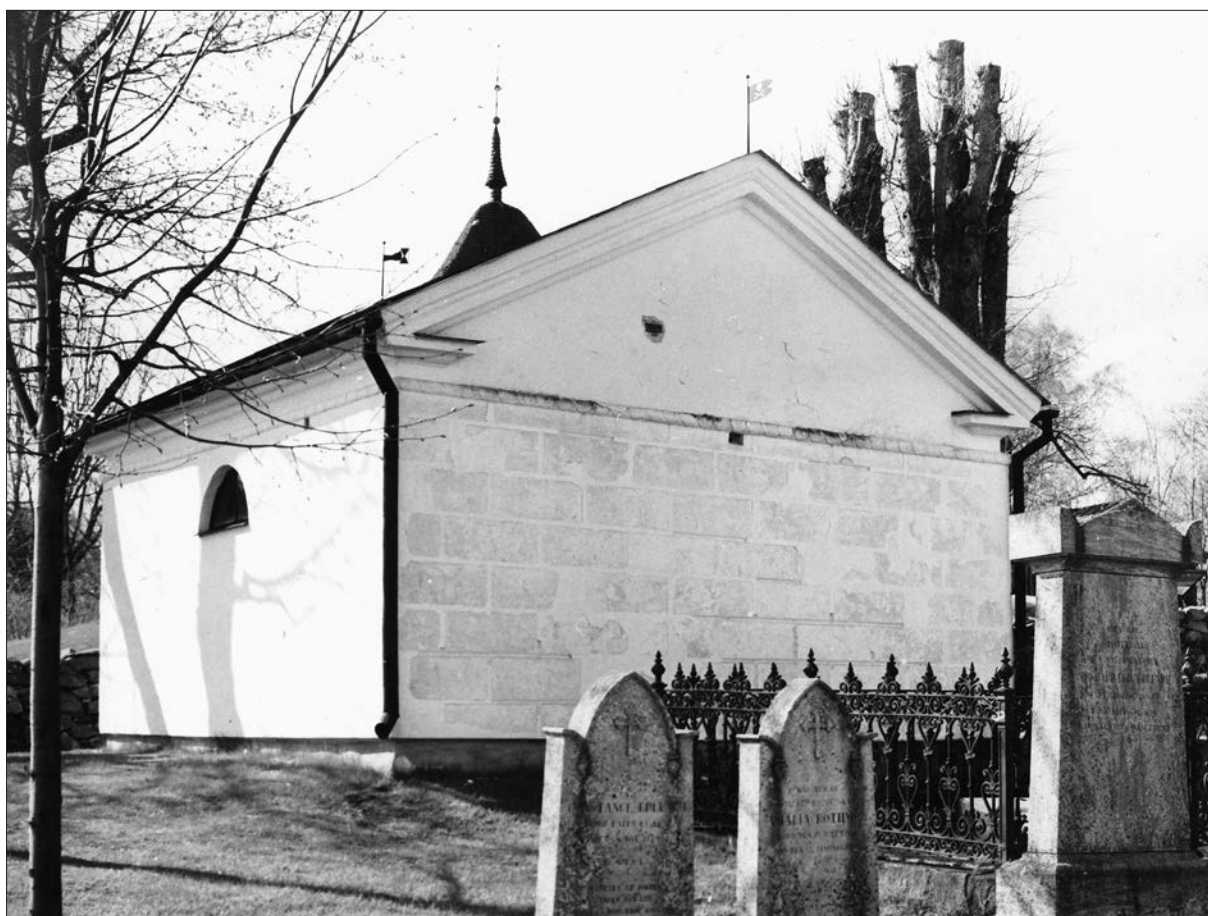
Enligt arkivuppgifter så renoverades gravkoret 1965. All gammal puts utvändigt och invändigt avlägsnades och ett nytt metallnät spändes över murarna. Allt putsades med cementbruk. Vid samma tillfälle fylldes gravvalvet med sand och ett nytt innertak av trä sattes in. Tak, port och grindar målades. Gravkorets fasader har vid senare tillfällen putsats om med ny cementputs.

5 Sederholmska gravkoret 1965, sannolikt fotograferat i samband med omputsningen, då slätputs ersatte rusticeringarna. Fotografi Sörmlands museum, Ivar Schnell, A24-158.

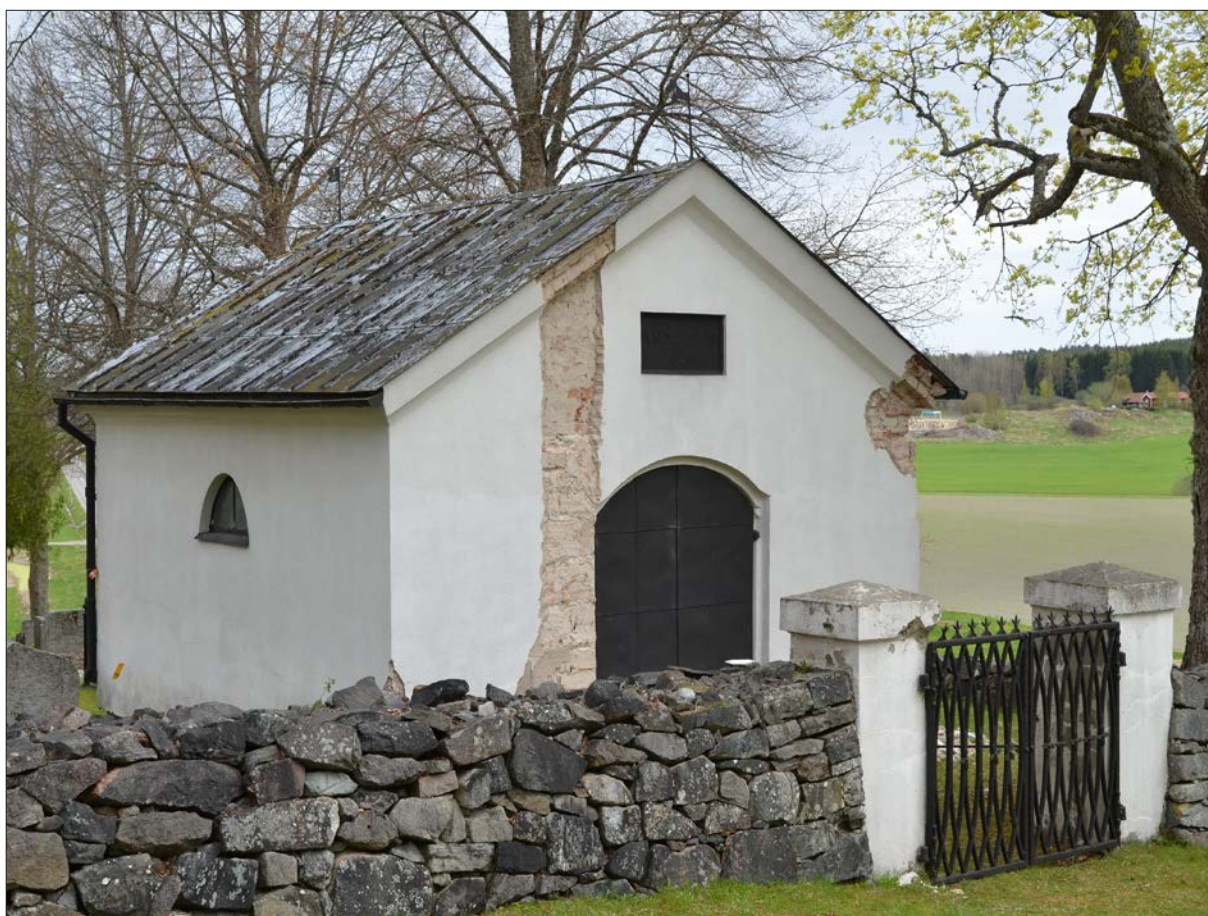
Gravkoret är uppfört med tegelmurverk och var före de nu avslutade arbetena ytterst putsat med två tunna lager cementputs i vit kulör. Putsbäraren bestod av så kallat hönsnät av metall. Sockeln av natursten var slammad med en hård cementputs och målad med asfaltlösning i en mörkt grå kulör. Sprickor förekom i putsen på samtliga fasader. Putsbäraren av metallnät hade rostangrepp. Putssläpp förekom vid mark, främst på östra och södra fasaden, samt vid porten i väster. Algpåväxt förekom nedtill på norra fasaden. Även grindstolparna hade putsskador.

6 Gravkoret sett från nordväst före arbeten startade (Slm D2013-858).

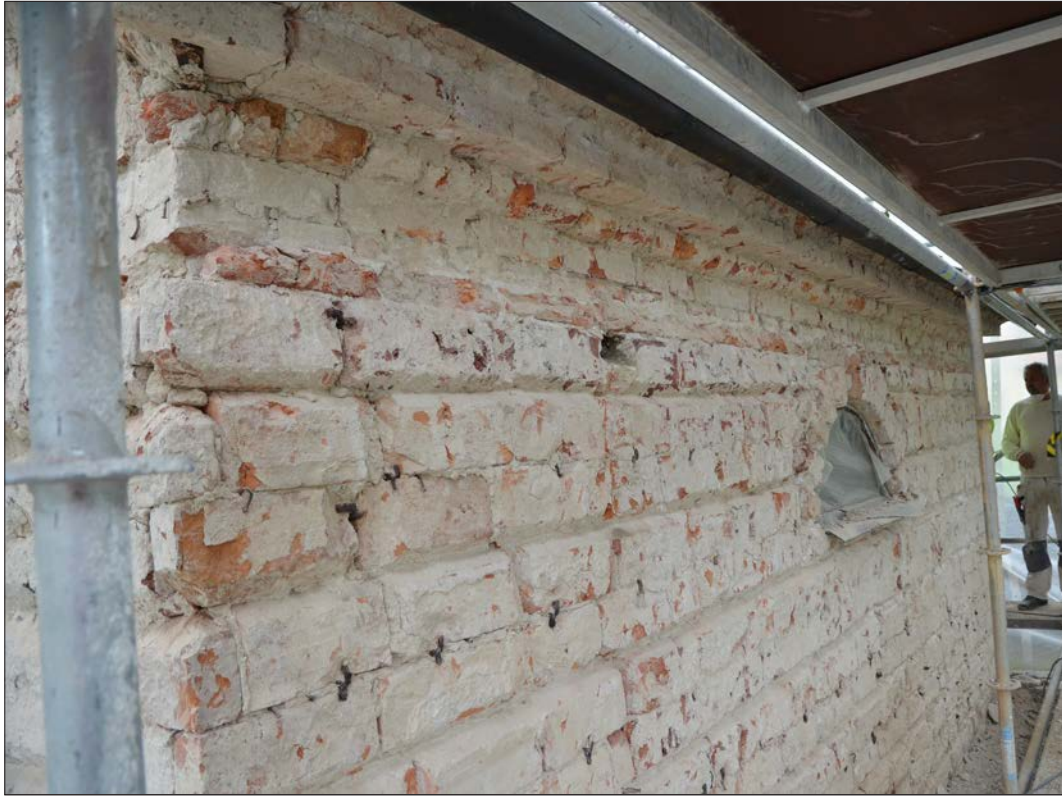
7 På norra fasaden slutade toruslisten innan den nådde fönstervalvet (Slm D2013-859).

En intressant avvikelse var också att toruslisten på norra fasaden hade slutat innan den nådde fram till den bågformade fönsteröppningen (fig. 7). På södra fasaden hade istället toruslisten ”klippt” av valvet (fig. 8). Nu gjordes likadant på båda sidorna, så att toruslisten löper över hela fasaden. Toruslistens utkragade tegelstenar hade i senare tid huggits av, varför nytt tegel nu murades i.

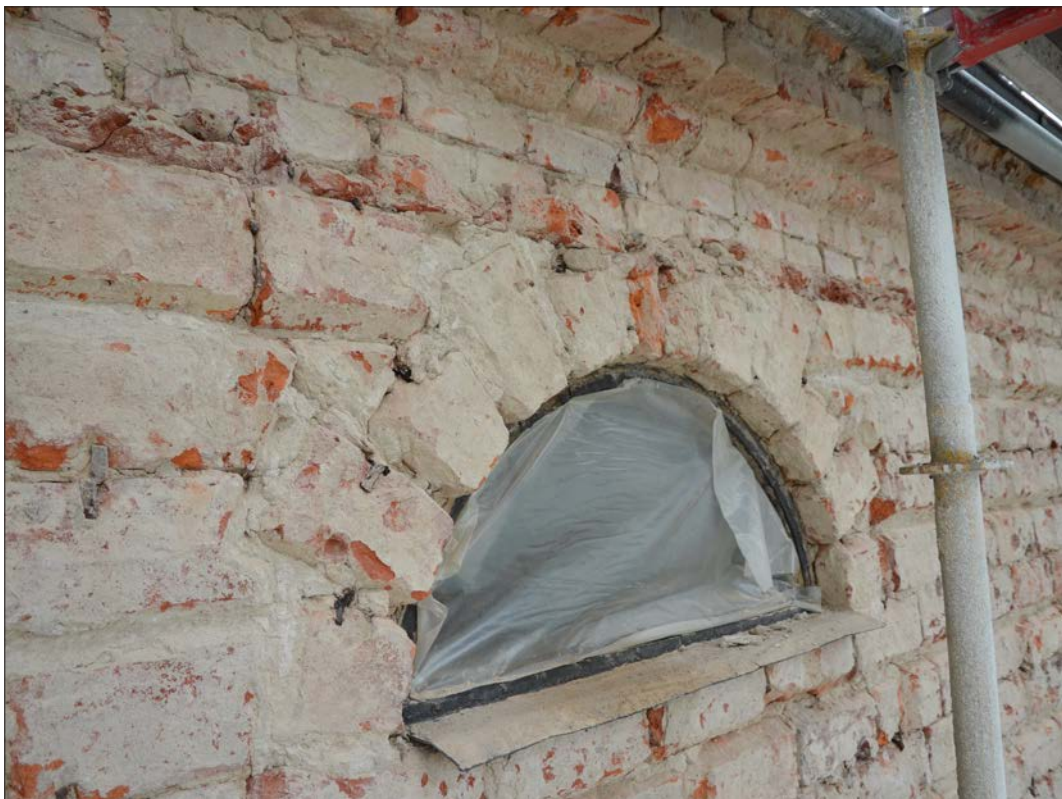
8 Södra fasadens rusticering. På södra fasaden "klippte" fasadens toruslist av fönstervalvet (Slm D2013-860).

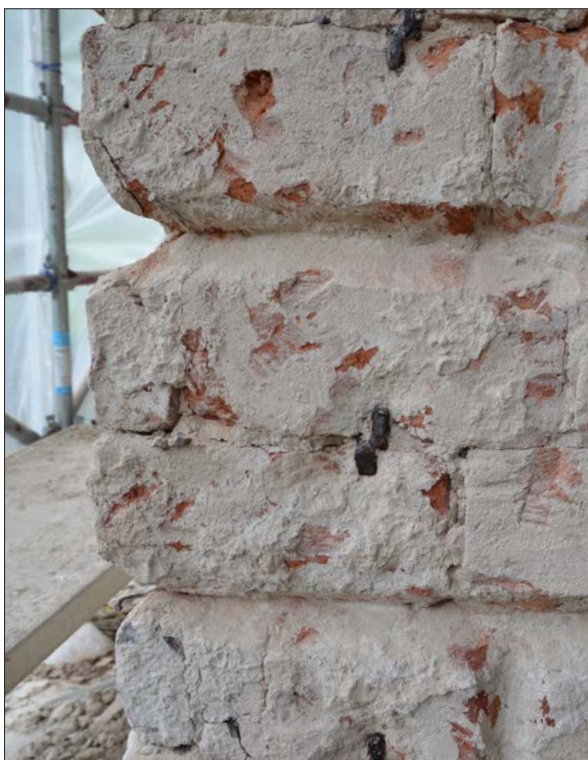
11 Detalj av ett hörn. Tegelstenarna såg ut att vara huggna före påmurning och har kramlats fast med smidda järnkramlor (SIm D2013-863).

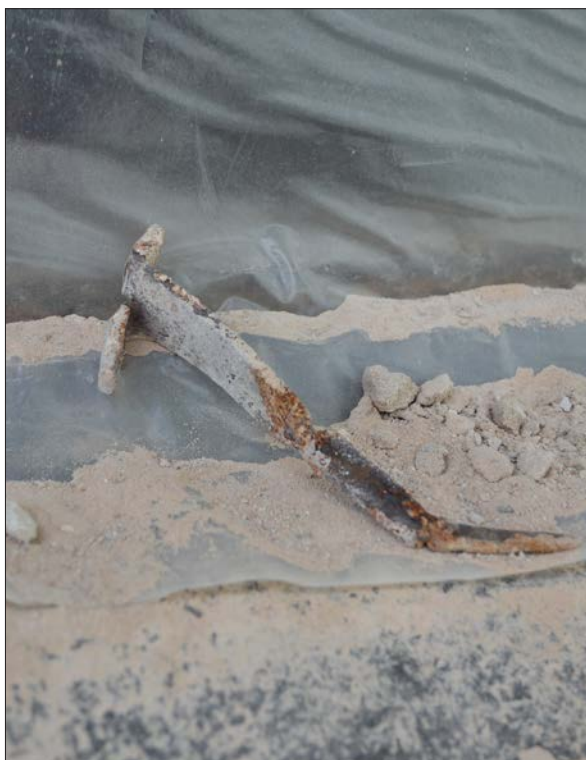
12 Detalj av en av de borttagna järnkramlorna (SIm D2013-864).

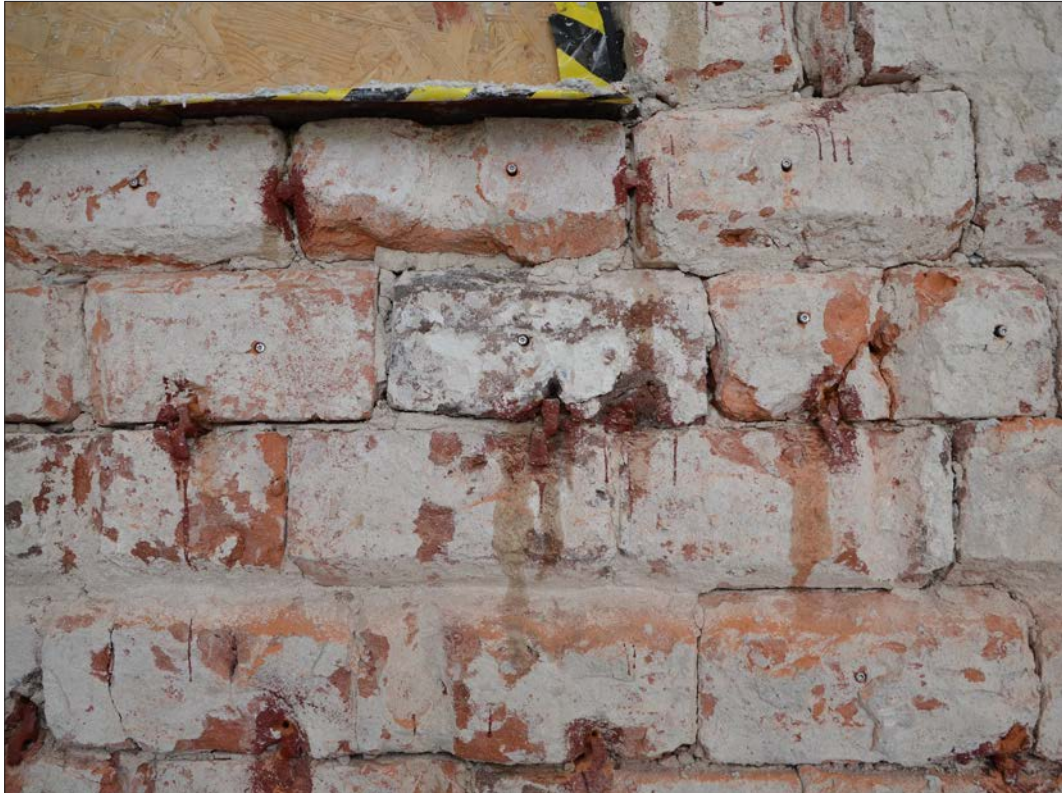
13 De flesta järnkramlorna togs inte bort. De dränktes med Isotrol grundolja, varefter de målades med rostskyddsfärg. I bild syns även skalmursförankringen som sattes i lösa tegelstenar (Slm D2013-865).

Att äldre 1800-tals smideskramlor nu lämnades är ur en antikvarisk aspekt positivt, då det är handgjort smide, möjligen tillverkat vid Nävekvärns bruk. Viss risk för att de trots rostskyddsbehandling kommer att börja rosta igen förekommer dock. Nu gjordes bedömningen att behandlingen bör kunna skydda mot allvarliga rostangrepp i ca 30-50 år framåt. Sedan är bedömningen att kramlorna bör bytas ut.

Enligt projekteringen skulle samtliga rostiga smideskramlor tas bort. Entreprenören menade att det var mycket svårt att få bort dessa. Av den anledningen fick de flesta sitta kvar. Istället behandlades de med grundolja och rostskyddsmedel. Det var också sagt att varje tegelsten skulle kramlas med ny tegelmursförankring. Nu användes bara 1/10 av den föreskrivna mängden förankring och en annan sort än den föreskrivna användes, vilken inte heller sattes i ankarmassa som föreskrivet.

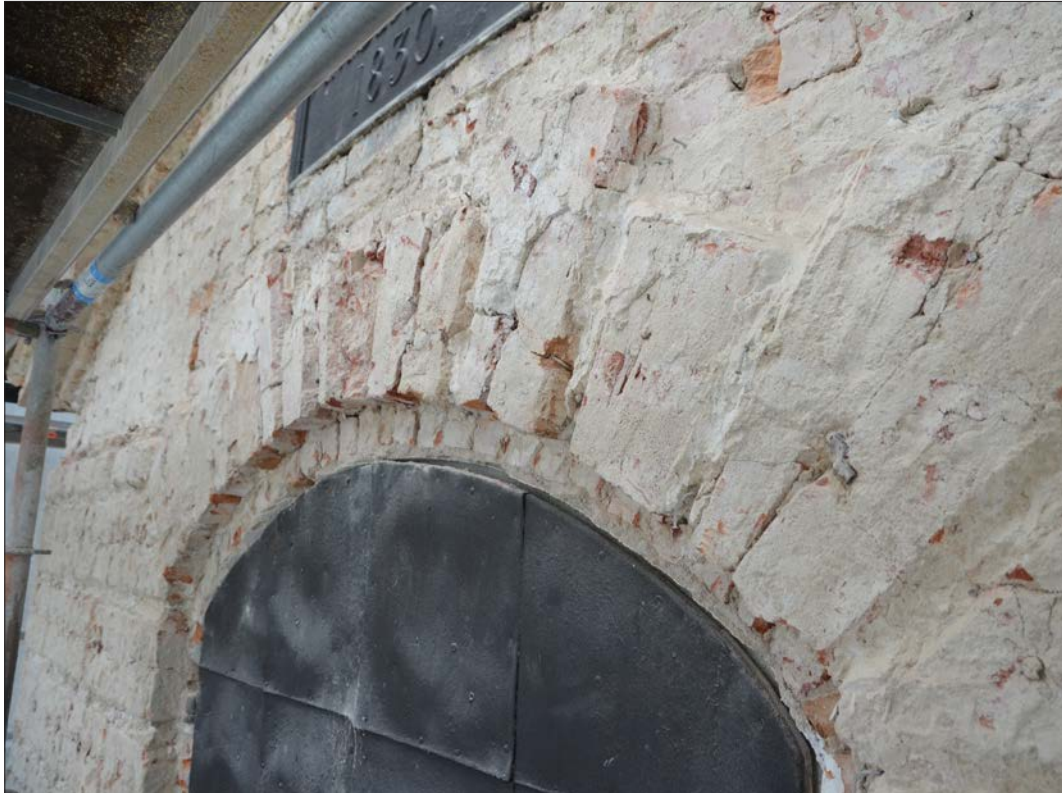
All puts på gravkoret avlägsnades, d v s bilades ned till fast underlag. Efter putsens borttagande syntes tydligt fasadernas kvaderindelning inhuggen i tegelmurverket. Intressant nog var murverket välbevarat och relativt oskadat. Dock med rostiga järnkramlor. Vid den fördjupade projekteringen hade trolig kvaderindelning, utseende och utförande på takfotsprofiler ritats upp. Det visade sig dock efter nedknackning att de framtagna/ritade takfotsprofilerna och det förmodade utseendet runt fönsterbågarna inte stämde med verkligheten och gravkorets utseende. Däremot stämde antalet kvadrar, d v s kvaderindelningen. Enligt länsstyrelsens beslut skulle spår av tidigare kvaderindelning med mått och profiler utgöra underlag för rekonstruktionen. Vid ett kontrollbesök i maj beslutades därför att putsentreprenörerna skulle följa murverkets utseende och anpassa kvaderindelningen efter denna. Entreprenören fick därför ta fram nya profiler som fick provas fram och under hand anpassas efter takfotsprofilerna. Schablon- och listdragningar anpassades efter det befintliga murverket. Kvadrarna varierade i längd mellan ca 60-74 cm och tegelstenarna såg ut att ha huggits till rätt form innan de murades på plats. Ingen egentlig uppmätning gjordes av kvaderindelning och listverk. Eftersom de

17 Del av västra gaveln efter att putsen har bilats bort (Slm D2013-870).

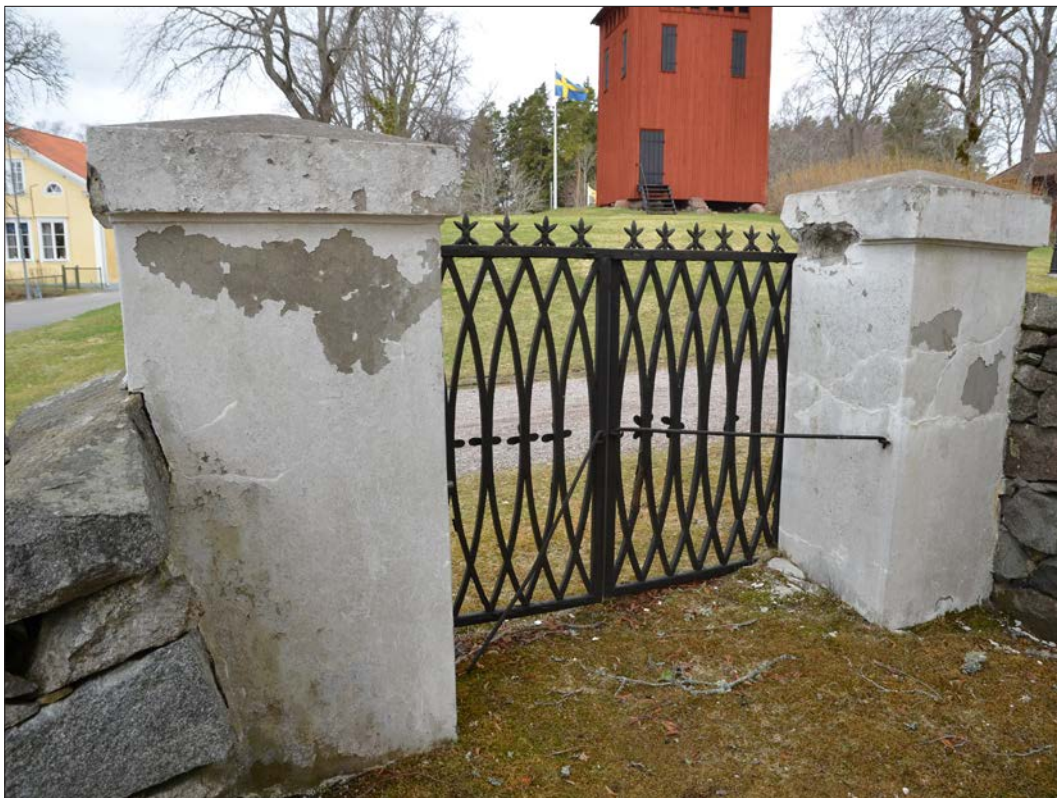
19 Grindstolparna från öster innan åtgärder (Slm D2013-874).

De intilliggande grindstolparna som ansluter väster om gravkoret putsades och avfärgades lika gravkoret. Grindstolparna hade tidigare ingen plåttäckning. Nu beslutades att täcka grindstolparna med galvaniserad plåt. Även denna plåt lämnades nu omålade, för att målas när galven gått bort.

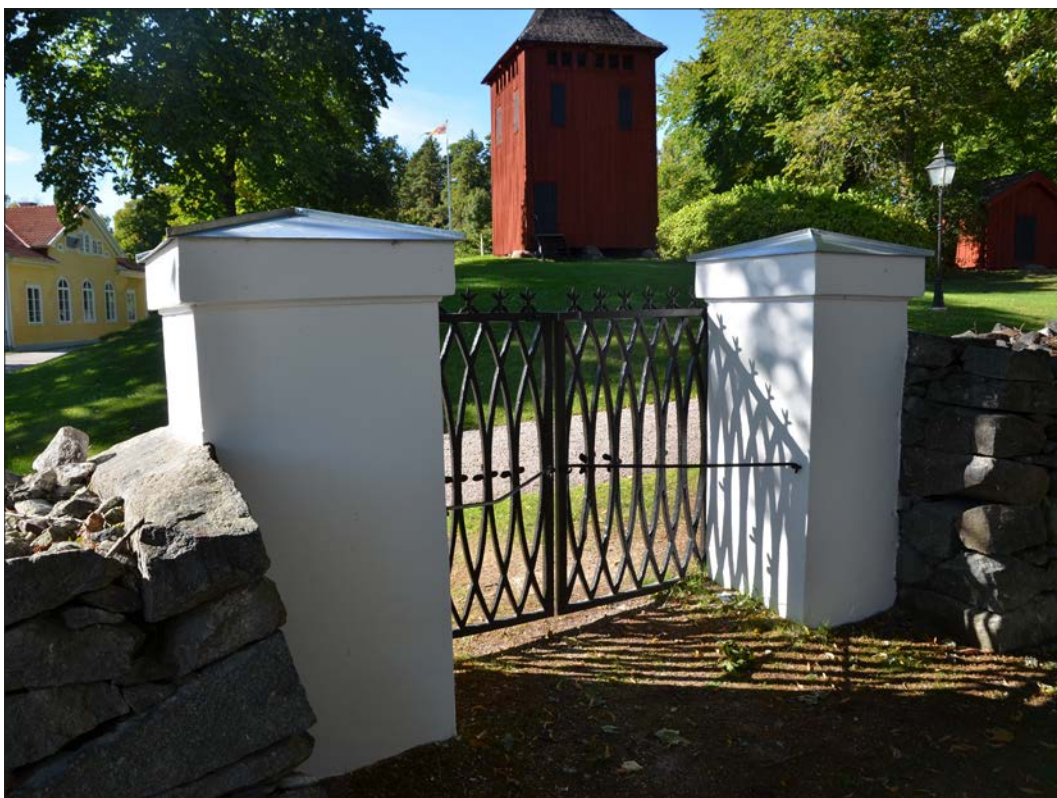
20 Grindstolparna efter åtgärder vid slutbesiktningen den 3 september 2013. Ny plåttäckning lades nu på stolparna (Slm D2013-875).
