# Medeltida taklag i Södermanland

Strängnäs stift, Södermanlands län

Inventering och dokumentation 2014

Kjell Taawo

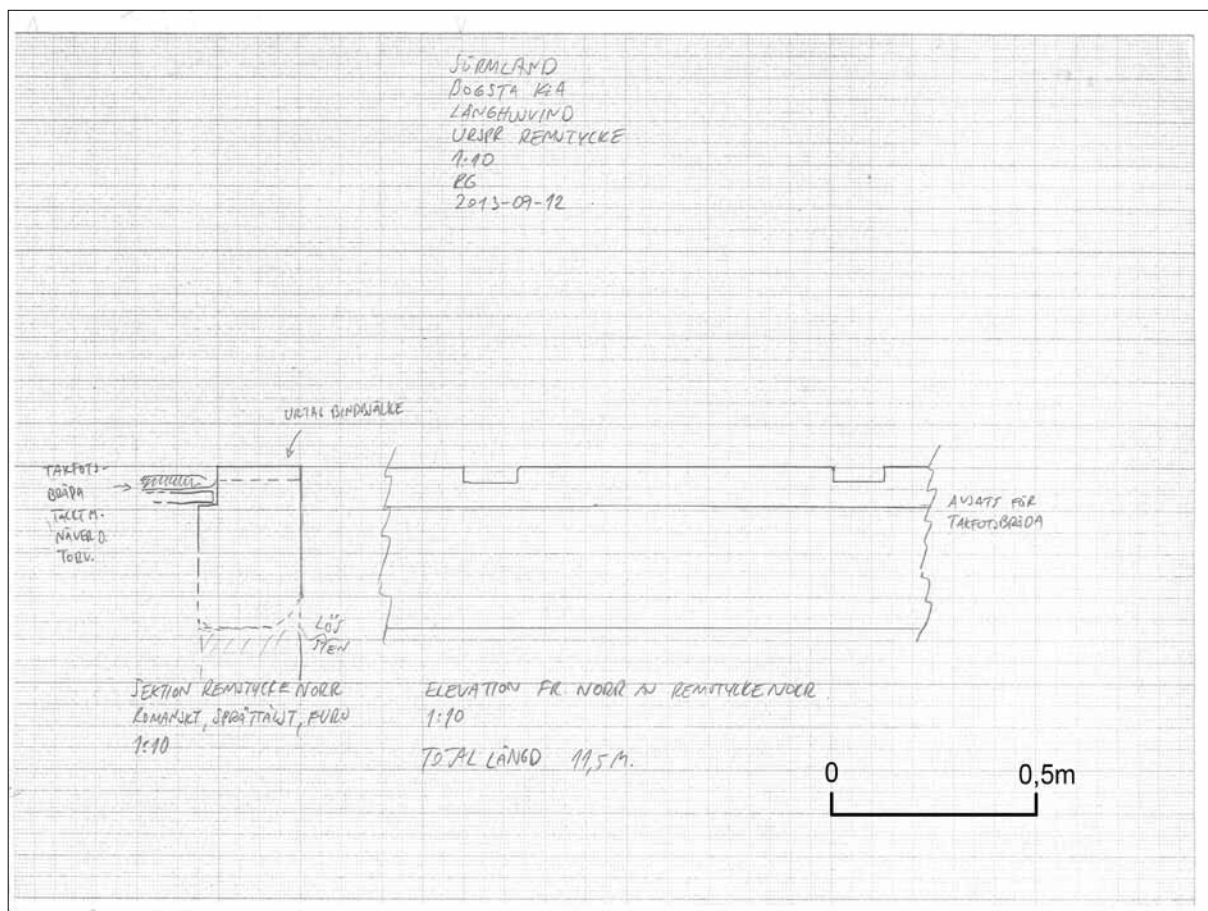
21 Skissuppmätning av yttre remstycke.

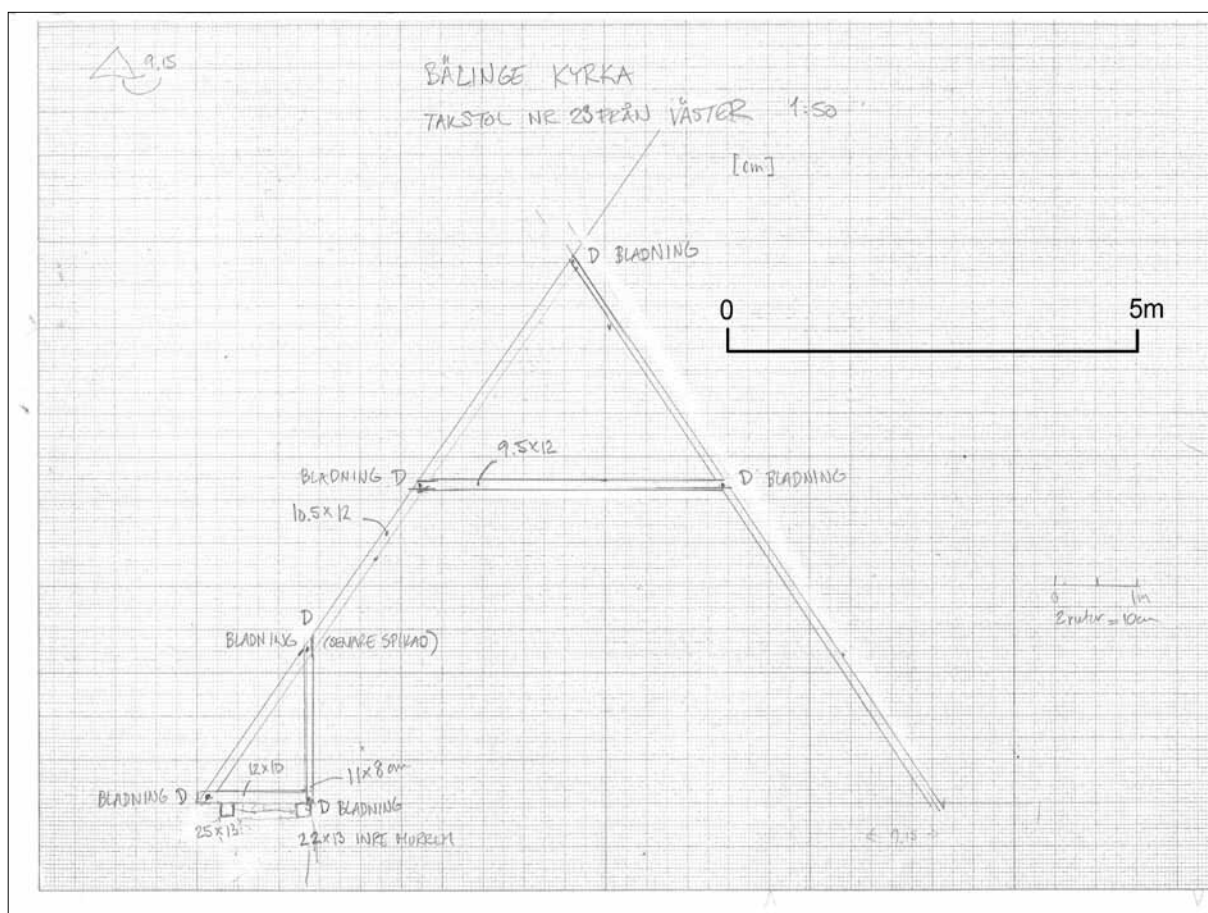
24 Skissuppmätning av takstol över långhuset.

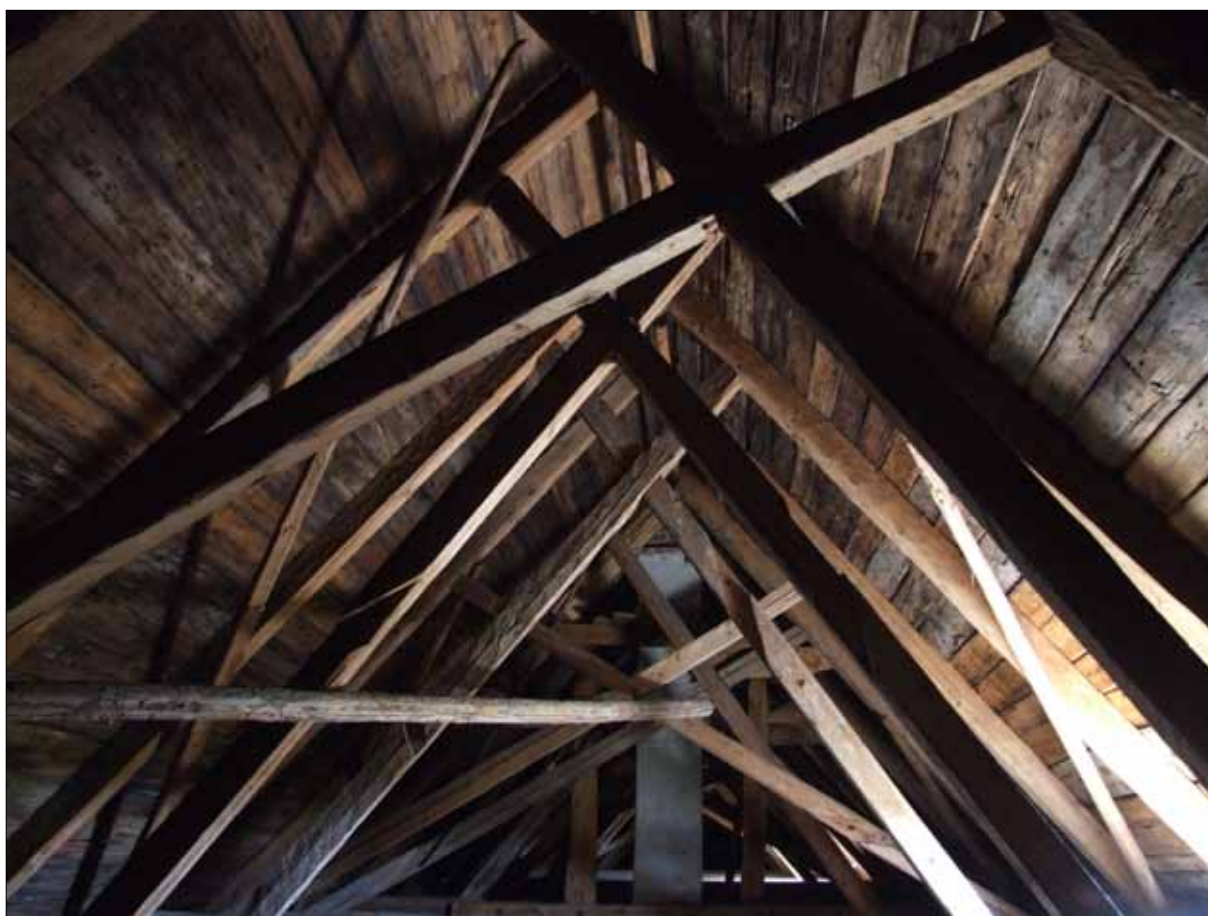
38 *De flesta takstolarna består av återanvända medeltida delar (SLM D2015-1385).*

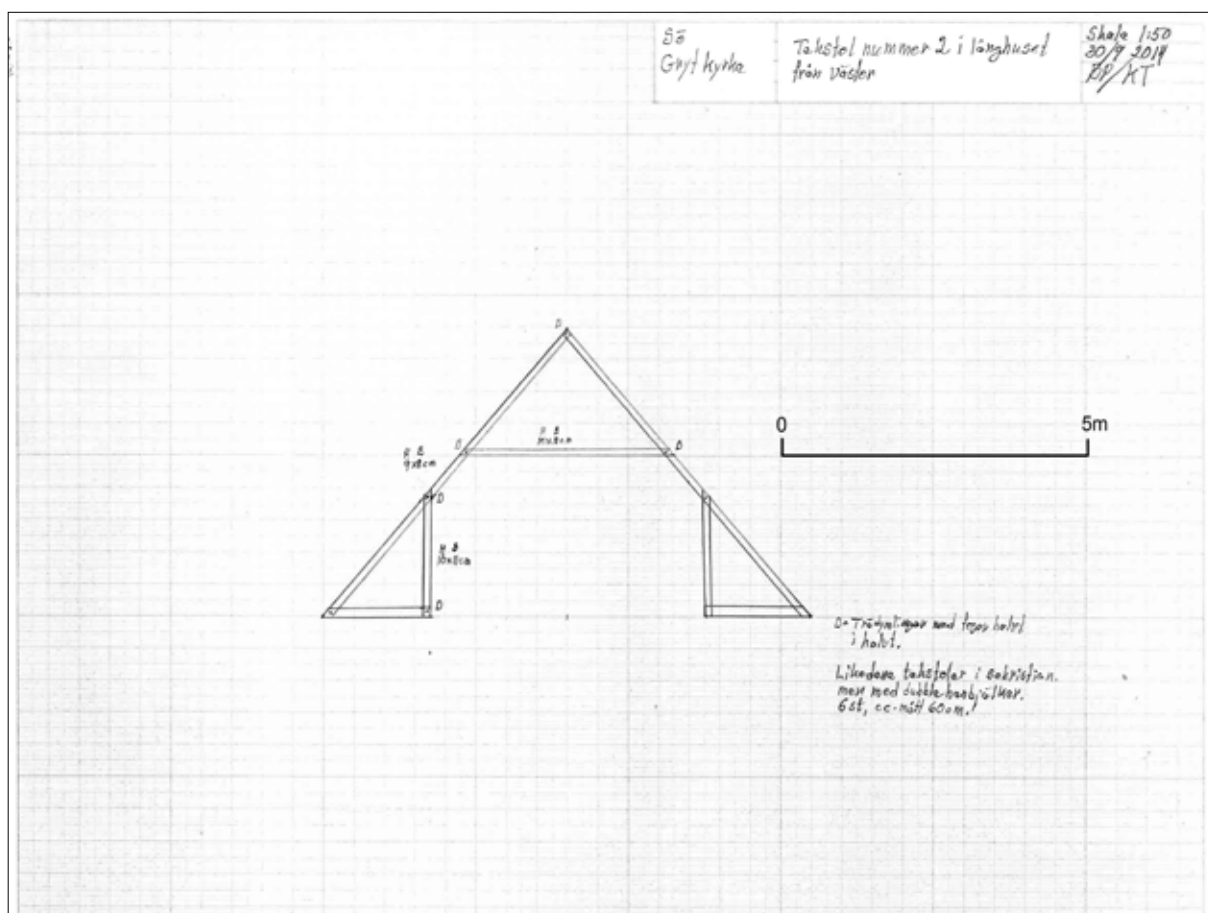
67 Skissuppmätning av takstol i långhuset.

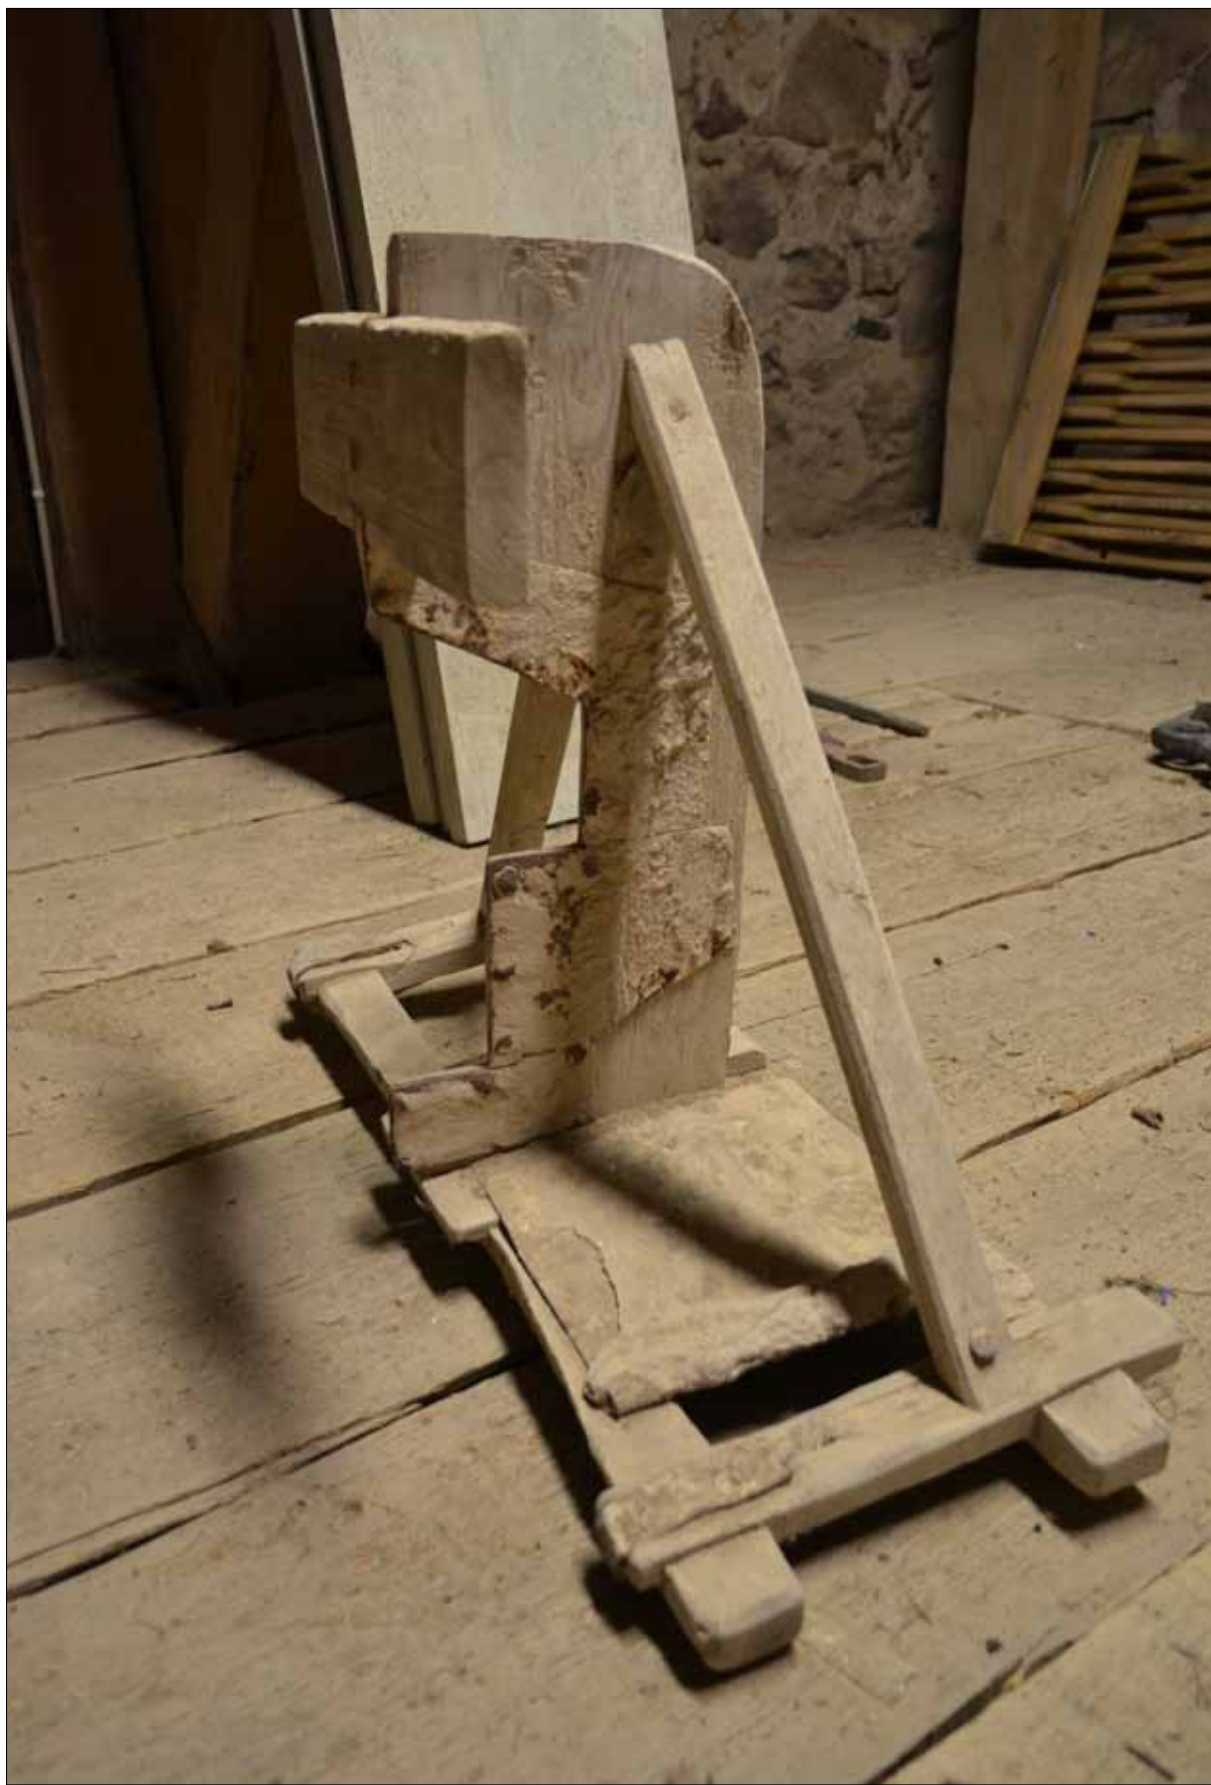
256 Putsprofilmall på vinden i Svärta kyrka (SLM D2015-1527).
