# Järnhandlaren 3

Järnhandlaren 3, S:t Nikolai socken, Nyköpings kommun,  
Södermanlands län

Antikvarisk förundersökning med  
konsekvensanalys av gårdsbebyggelse

Rapport 2018:4

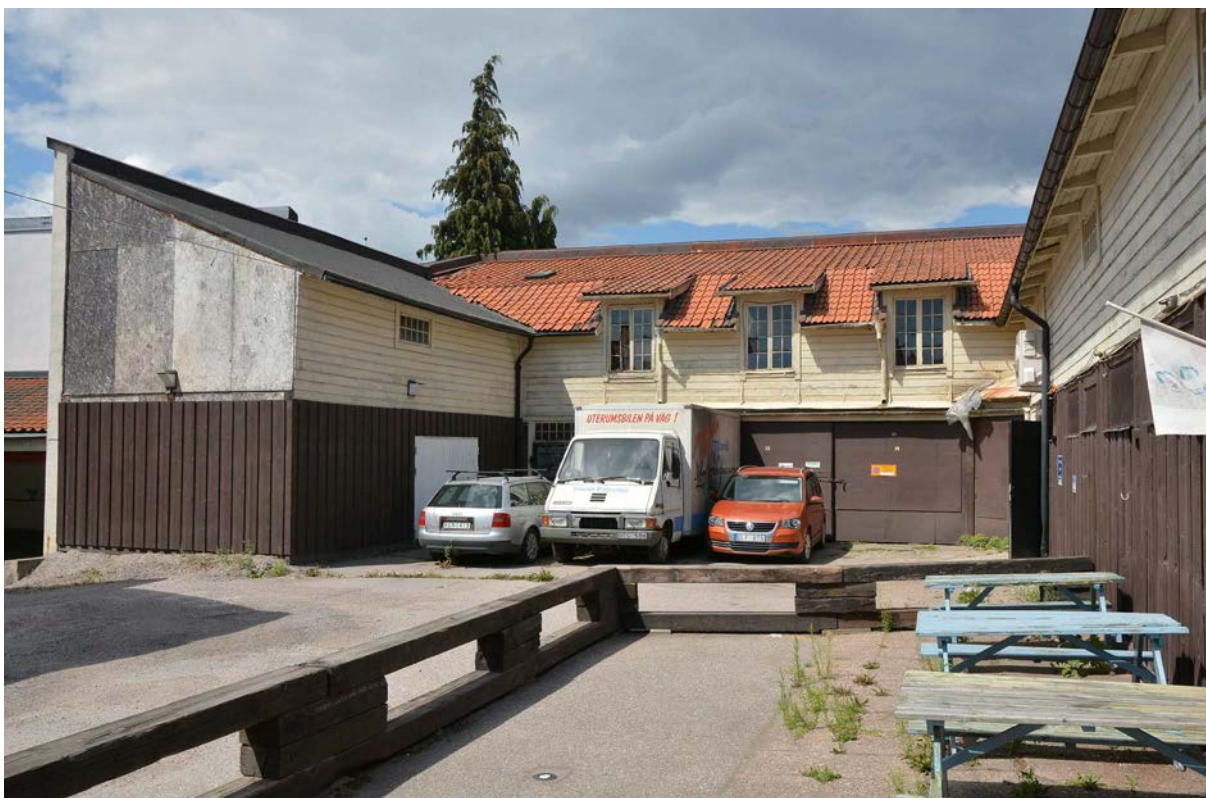
Den kvarvarande delen av västra längan och den norra med de tre takkuporna. Till vänster syns infarten som skapades när en del av västra längan revs. Snittet har täckts för med spånskivor och panel. (SLM D2018-0597)

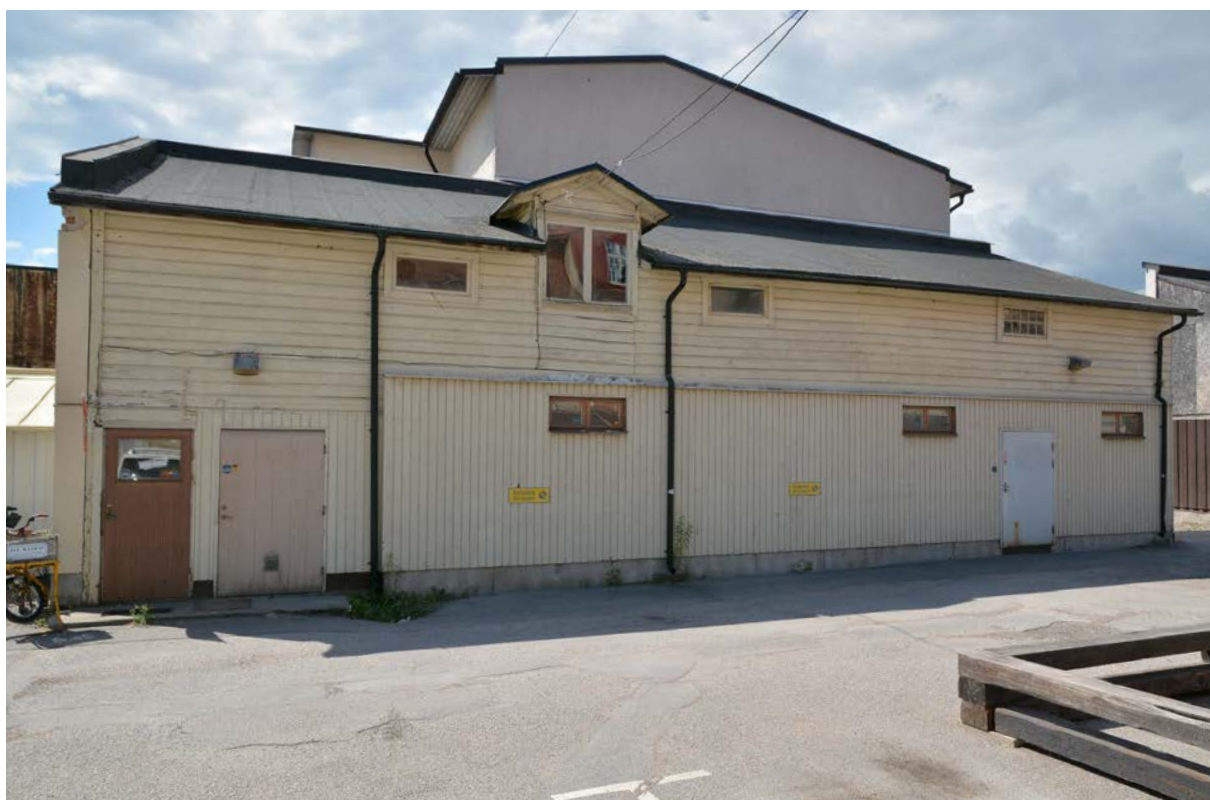
Västra längan. Bottenvåningen upptas nästan i sin helhet av ett soprum tillhörande Indiska. Denna del har tilläggsisolerats och försetts med ny panel. Bakom dörren längst till vänster leder en trappa upp till övervåningen där det finns ett inrett utrymme vid takkupan. (SLM D2018-0599)

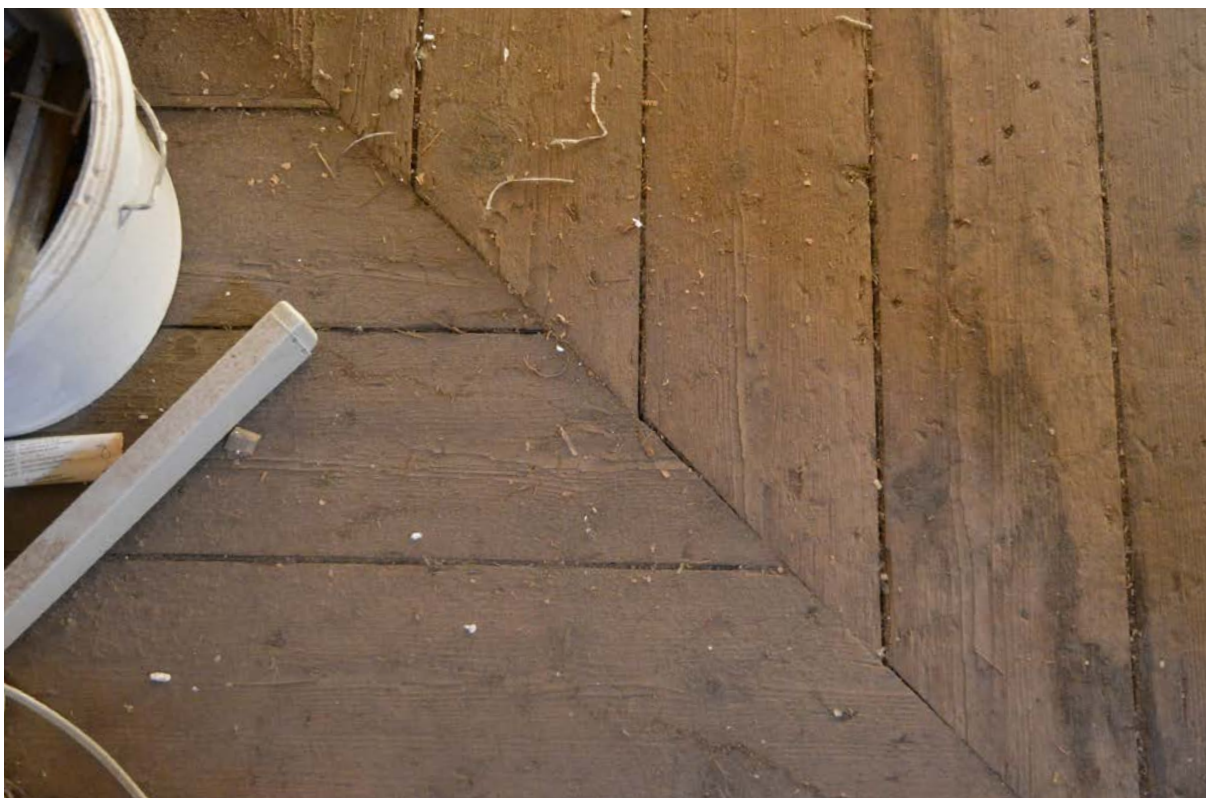
Brädgolvet som ligger på den övre våningen i östra och norra längan. Golvet skulle i renoverat skick ge ett mervärde åt nya lägenheter. (SLM D2018-0600)

Andra våningens brädgolv är vackert och av hög kvalitet och kan om det renoveras utgöra golv i nya bostadslägenheter. Även entresolvåningens golv bör undersökas för att ev. sparas eller återanvändas. En del äldre detaljer som minner om järnhandeln finns fortfarande kvar i form av krokar och dylikt för upphängning av varor, hyllor med märkning, siffror på bjälkar m.m. Dessa kan med fördel sparas som minne efter den tidigare verksamheten och skulle då bli spännande inredningsdetaljer. Även en del märkta hyllor skulle kunna återanvändas till lägenheterna som fast inredning.

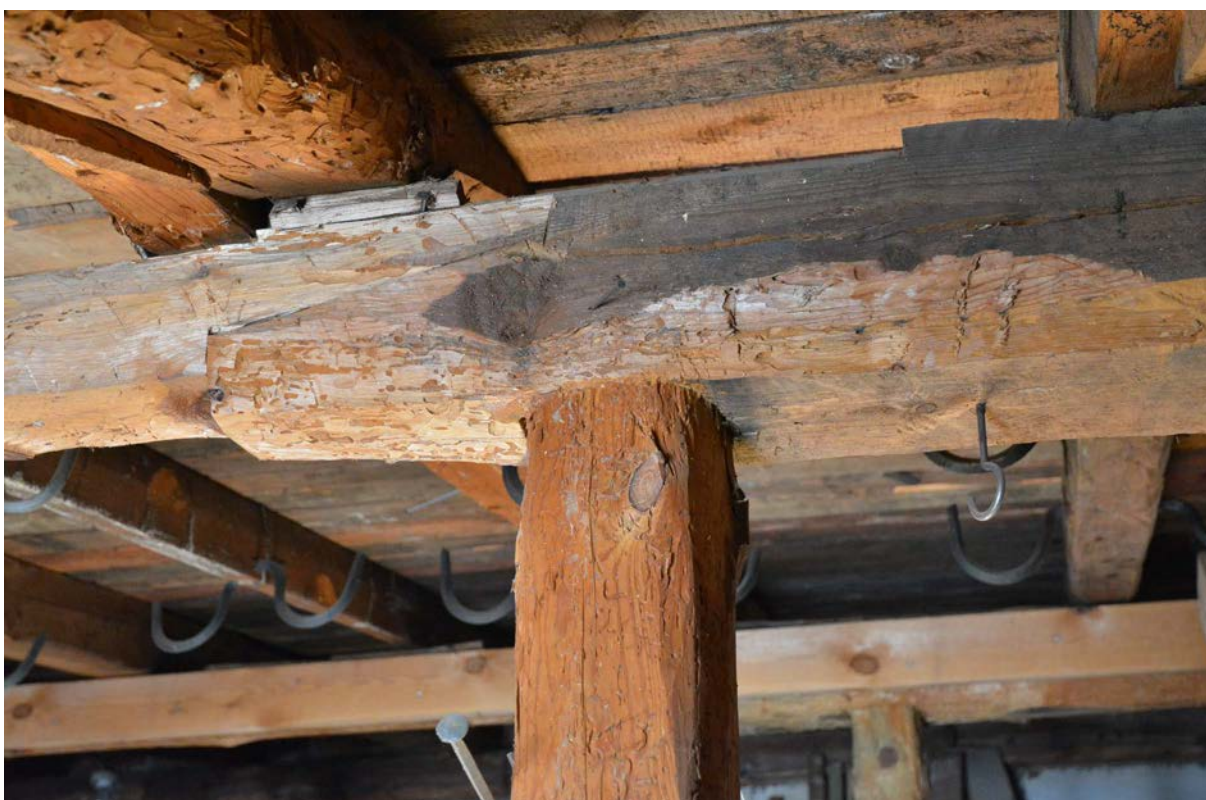
Virke med äldre spår av insektsangrepp. Innanför ytan är virket friskt med god bärighet. Byggnaden bör vid en ombyggnad undersökas av skadebekämpningsföretag för att utreda om det finns några aktiva skadedjur. (SLM D2018-0601)

Insektsangrepp finns på flera ställen på andra våningens stolpar och bärlinor. Huruvida dessa är aktiva eller inte är inte klarlagt och bör undersökas av skadedjursbekämpningsföretag. Av insektsspårens utseende att döma härstammar dessa dock troligen från trägnagare som enbart gräver gångar mellan bark och trä, t ex mjuk trägnagare. Dessa hotar inte verkets bärighet. Merparten av angreppen förefaller vara ytliga, veden under det yttersta skiktet är överlag frisk och med god bärighet. Stolparna på bottenvåningen förefaller också överlag vara i gott skick. På ett ställe i butiksdelen har två av stolparna förstärkts i senare tid, och bärlinan över dem har kompletterats med en I-balk.

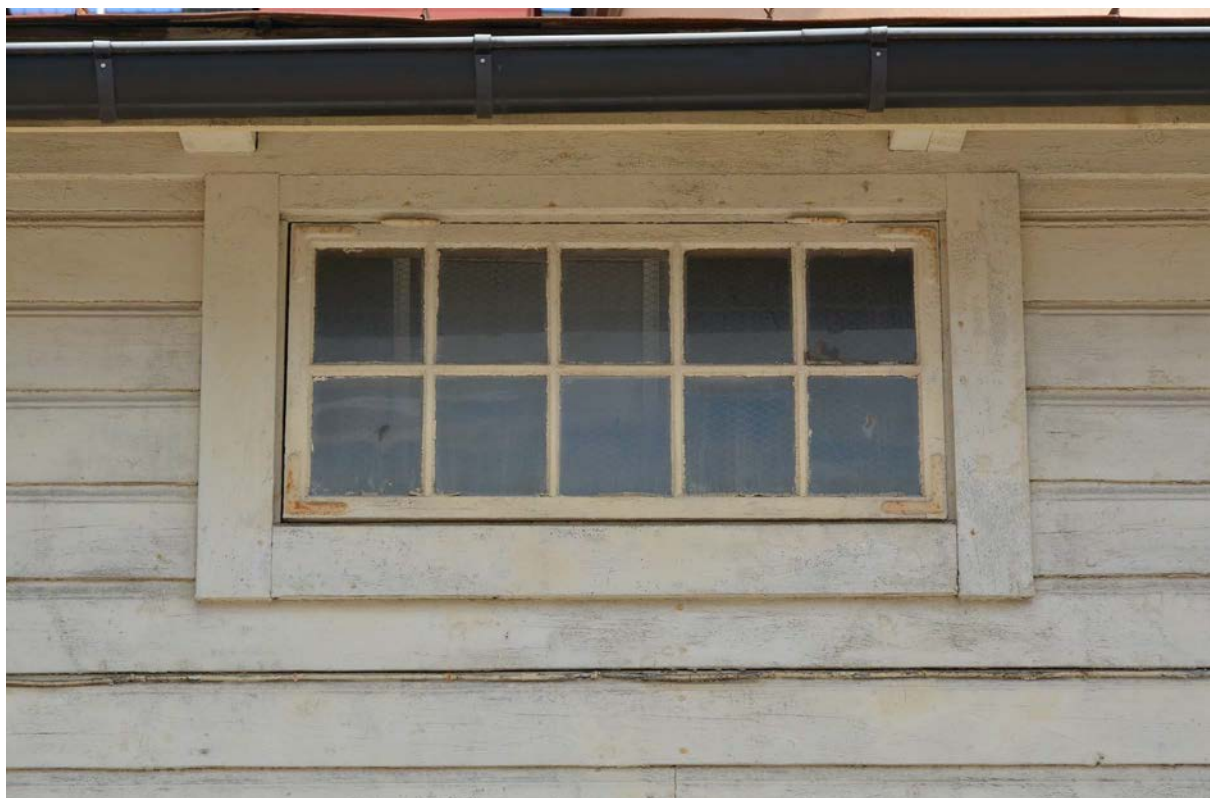
Ett av fönstren under takfoten på den östra längan. Dessa är överlag i gott skick och skulle enkelt kunna renoveras eller kompletteras med energiglas invändigt för att förbättra energiprestandan. (SLM D2018-0602)

Fönstren är överlag i gott skick men i behov av underhåll. På det vänstra fönstret på norra längan har spröjsen delvis gått sönder och rutor fallit ut. Detta har från insidan täckts för med plywood. En del av bottenvåningens fönster har täckts för med plywood som brottsförebyggande åtgärd, antingen från utsidan eller från insidan. Merparten har dock kvar sina fönsterbågar under skivorna.

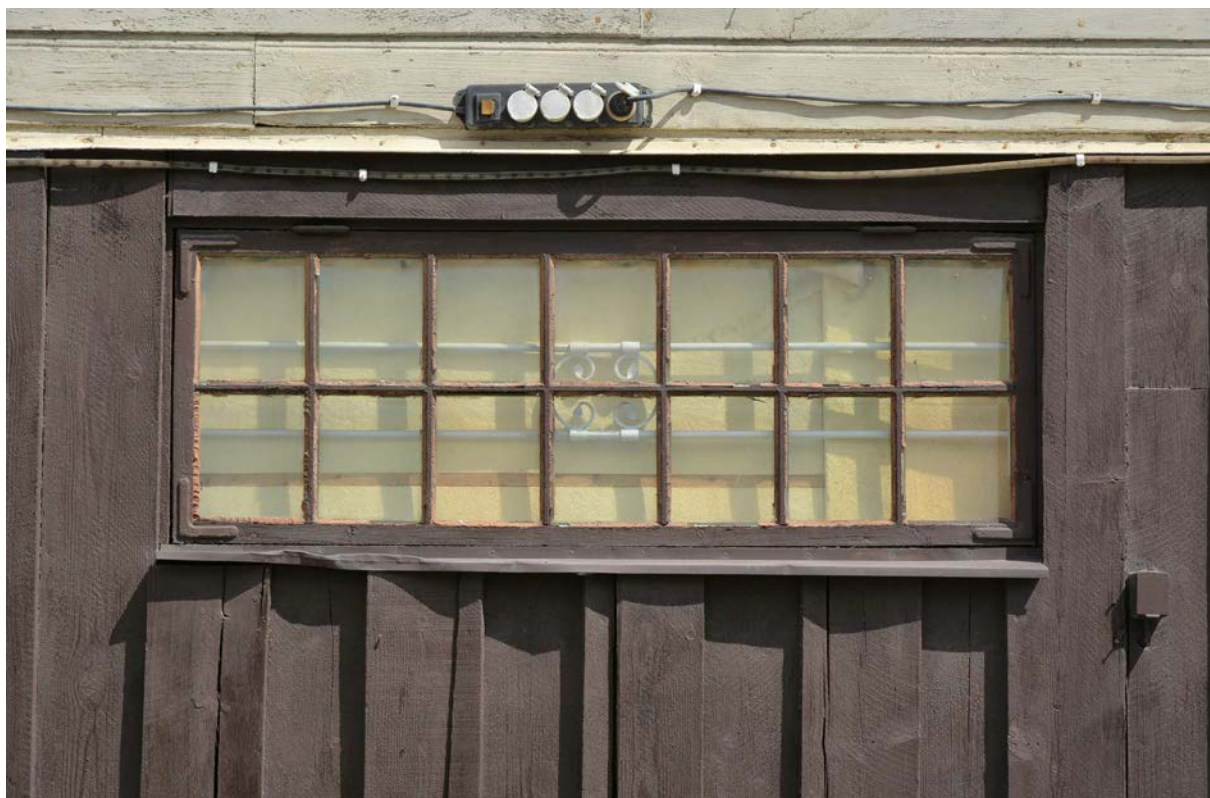
Ett av de högt sittande ursprungliga fönstren på den östra längan. Den bruna panelen har satts över den ursprungliga i senare tid. Dessa kan, om planlösningen tillåter det, med fördel bevaras vid en ombyggnad. (SLM D2018-0603)

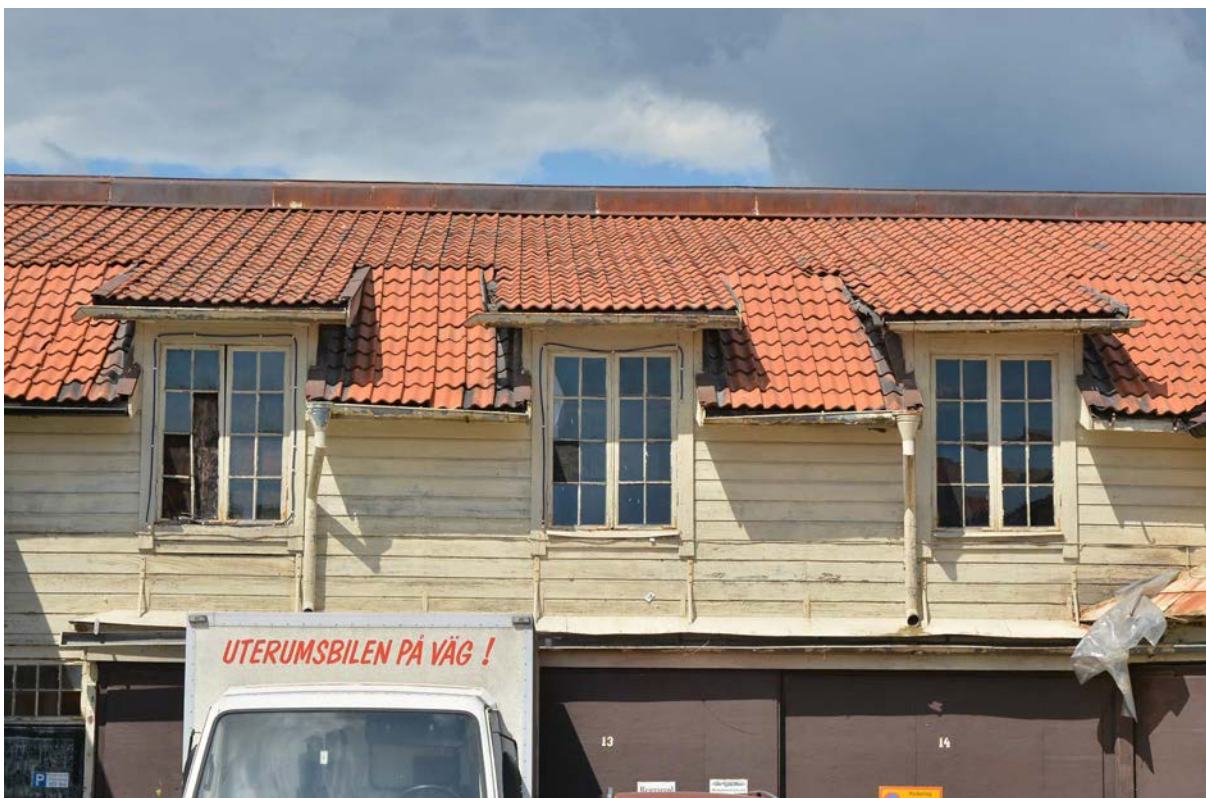
Avvattningen har genomgående stora brister. Äldre hängrännor och stuprör är rostiga med hål på flera ställen. På västra och östra längan har dessa bytts ut på senare år men anslutningarna mot gatan eller dränering under mark är bristfällig. De äldre hängrännorna över takkuporna är dock ursprungligen omsorgsfullt utförda, där vattnet leds åt sidan ner på närliggande tak. Stuprören har raka vinklar.

De tre takkuporna på den norra fasaden. Takavvattningen är noga utformad där vattnet från kuporna leds åt sidan ner på taket för att därifrån fortsätta i en kort hängränna ner i stupröret. Därefter leds vattnet vidare längs ytterligare en längre hängränna över portarna för att slutligen ledas ner mot marken i stupröret som syns på nästa bild till höger. (SLM D2018-0605)

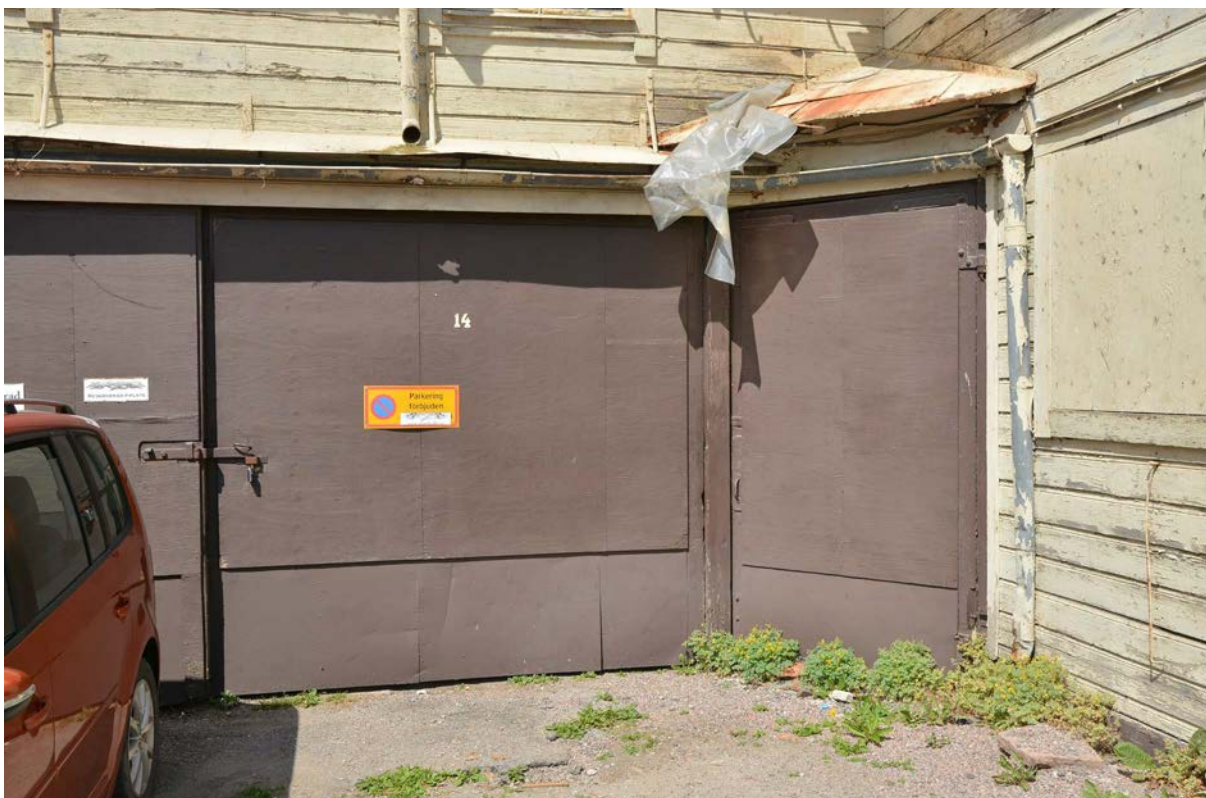
En av portarna som är upphängda i skenor upptill. Portarna har på senare år satts över med plywoodskivor. Under dem finns de ursprungliga portarna kvar vilka är välbyggda dörrar med ramverk och fyllningar av trä. (SLM D2018-0606)

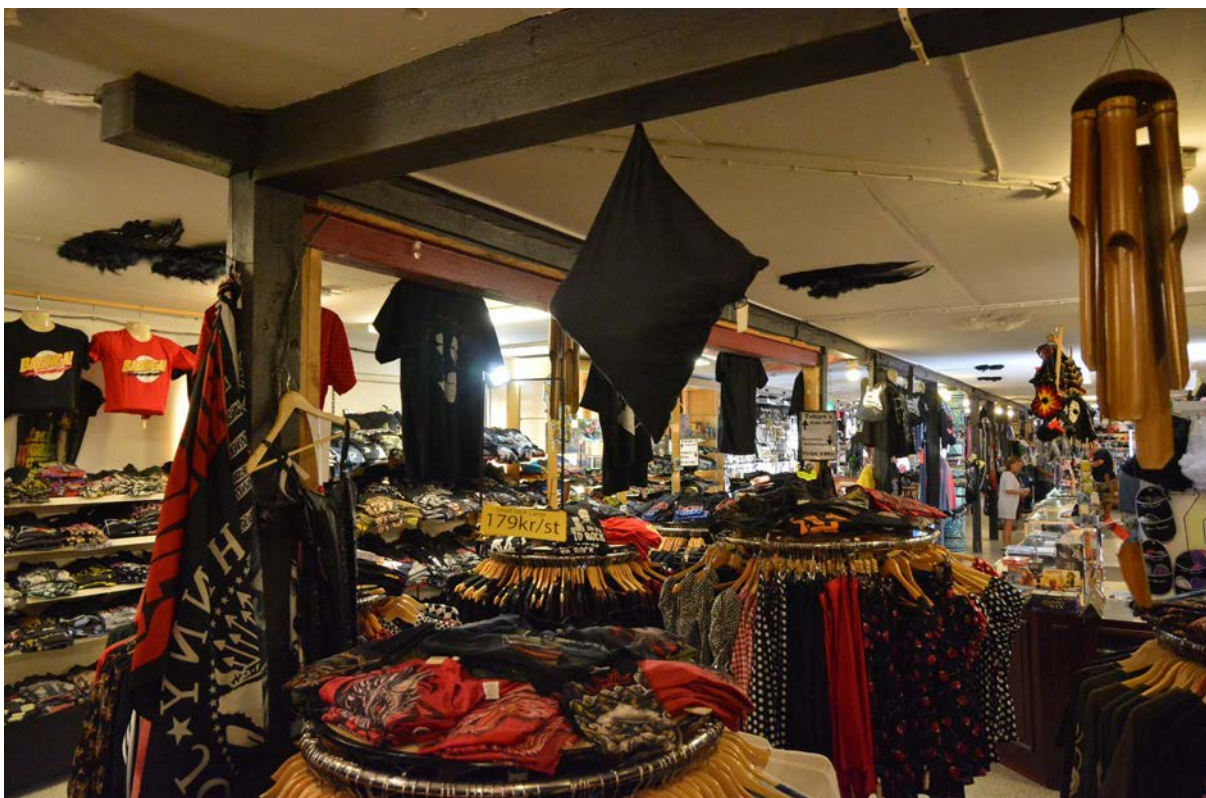
Bild av butiksinteriören i den östra längan sett från norr. Den bärande stommen som är synlig har här förstärkts med stående plank och en liggande I-balk. (SLM D2018-0607)

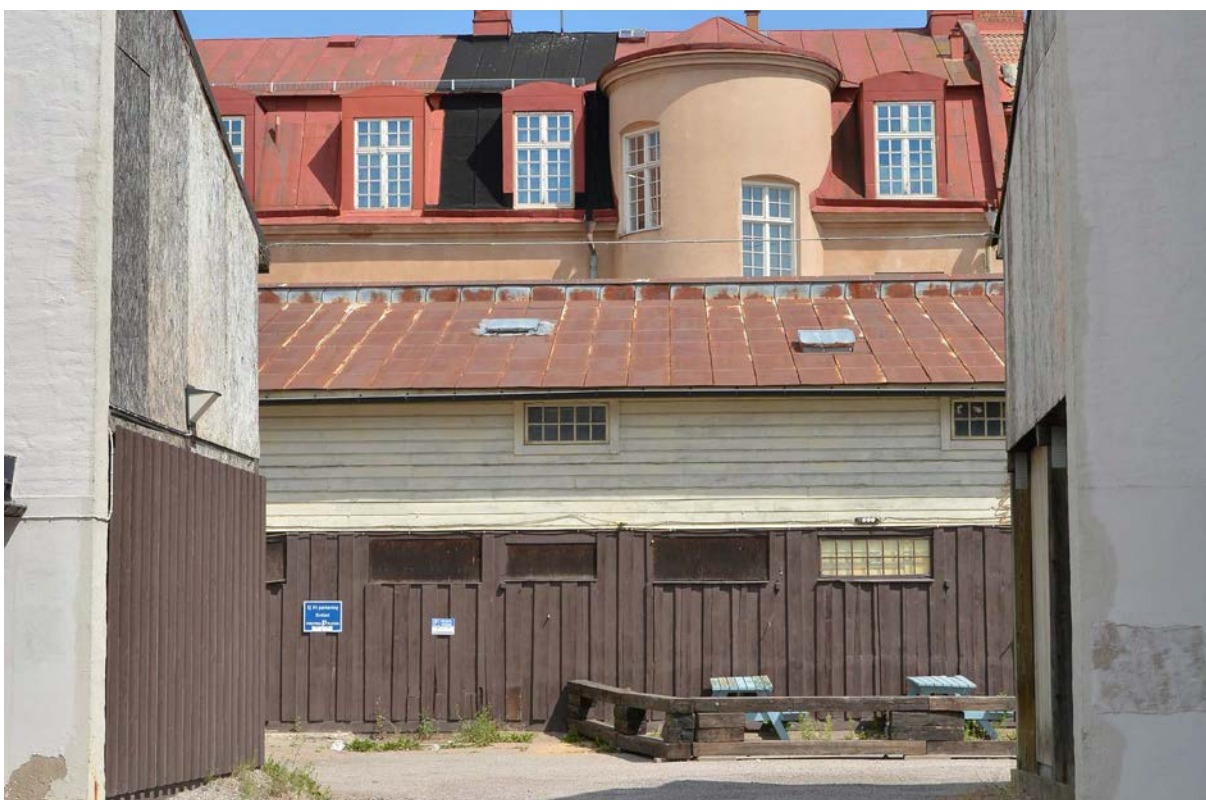
Den östra längan sett genom den infart som skapades 2007 då en del av den västra längan revs. Plåttaket på den östra längan är nästan i sin helhet täckt av ytrost. På grund av läckage har takfönstren täckts över med plast. I bakgrunden syns Järnhandlaren 23 och 24. (SLM D2018-0608)

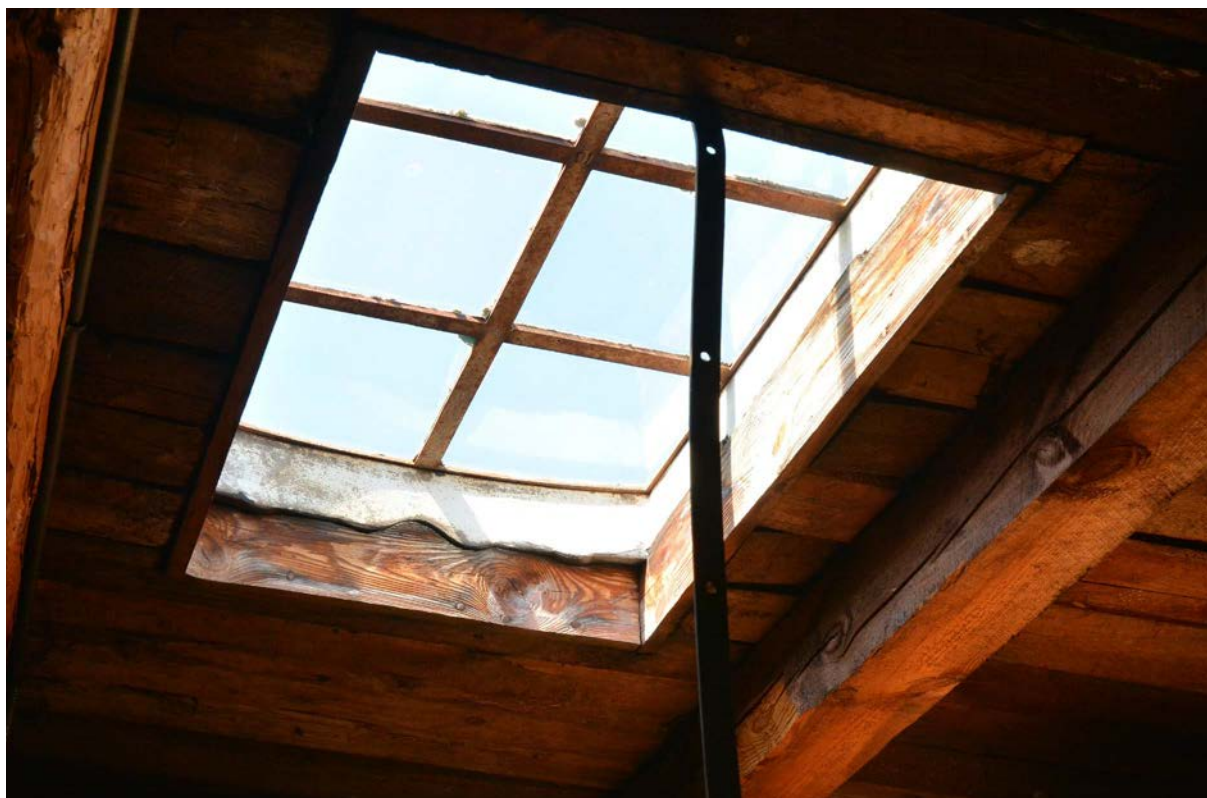
Ett av takfönstren på den norra längan. Spröjsen är av järn. Spröjsning även i takfönstren är viktigt för den ålderdomliga karaktären. (SLM D2018-0614)

Att sätta in nya takfönster bör i princip inte innebära några problem ur antikvarisk synvinkel så länge de görs spröjsade likt de befintliga, för att på så sätt bevara den ålderdomliga känslan invändigt. Befintliga takkupor är dock mycket viktiga för karaktären och bör renoveras varsamt. Tillägg av ytterligare takkupor kan också vara möjligt, så länge de inte konkurrerar med norra längans takkupor eller förändrar det nuvarande taklandskapet i alltför stor grad. De bör inte heller påverka de befintliga fönstren under takfoten. Eventuellt tillkommande takkupor bör avgöras i samråd med antikvarisk expertis och bedömas med hänsyn till helheten.
