# Ånga gård

Svärta socken, Nyköpings kommun, Södermanlands län

Renovering av lekstugan 2019

Antikvarisk medverkan

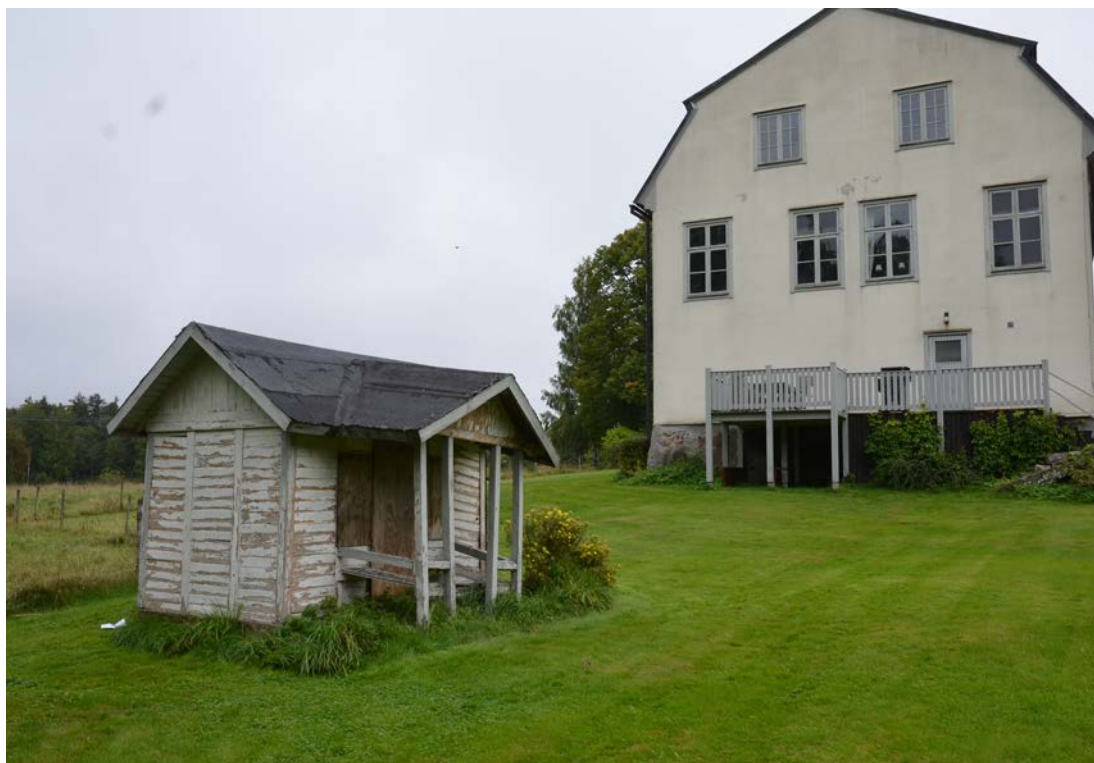
2 Ånga gårds västra flygel, samt lekstugan sedd från söder före flytt och renovering 2019 (SLM D2020-0792).

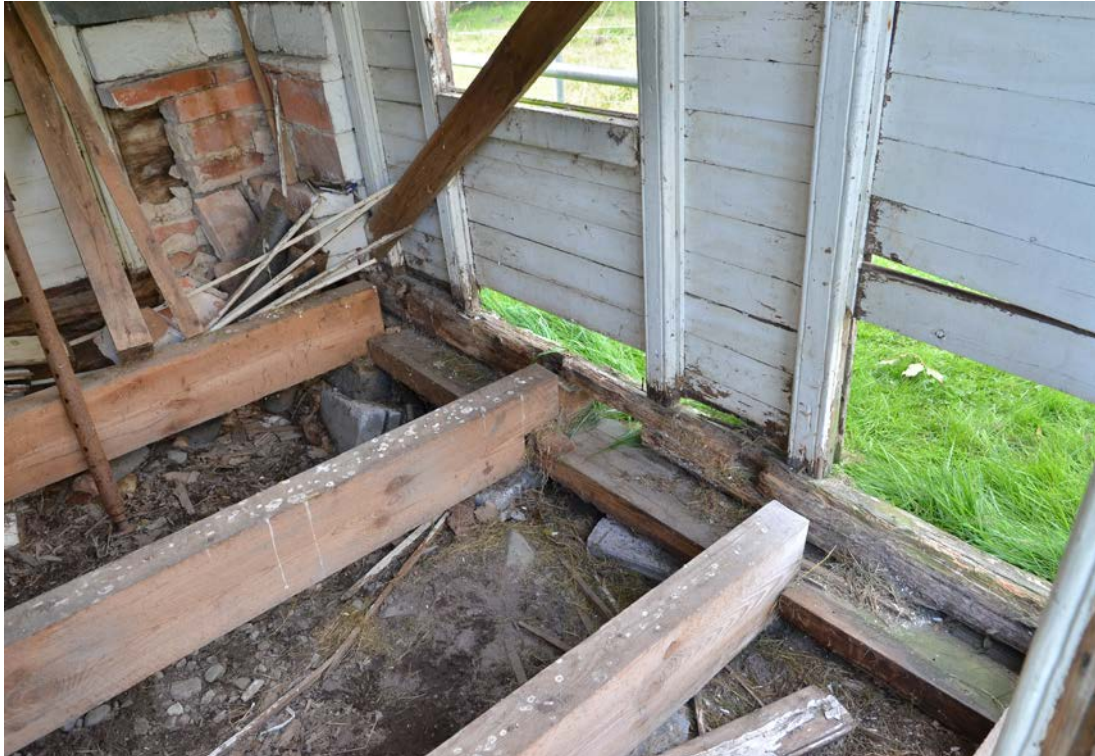
5 Den ursprungliga syllramen var svårt rötskadad. En senare kompletterande syllram hade monterats under originalsyllarna. Golvbjälkarna var monterade i kompletteringssyllen, norra långsidan (SLM D2020-0793).

Byggnadens ursprungliga syllram var svårt rötskadad eller bortrötad. En senare kompletterande syllram hade monterats under originalsyllarna. Golvbjälkarna var monterade i kompletteringssyllen. Norra långsidans syll var mycket rötskadad, se bild 5.

Samtliga syllar har bytts ut.

Rötskadade delar av stommen har bytts ut. Samtliga golvbjälkar har bytts ut. De stående stolparna/stomreglarna skarvades i nederkant halvt i halvt och tappades i de nya syllarna. Små passbitar som fanns upptill togs nu bort.

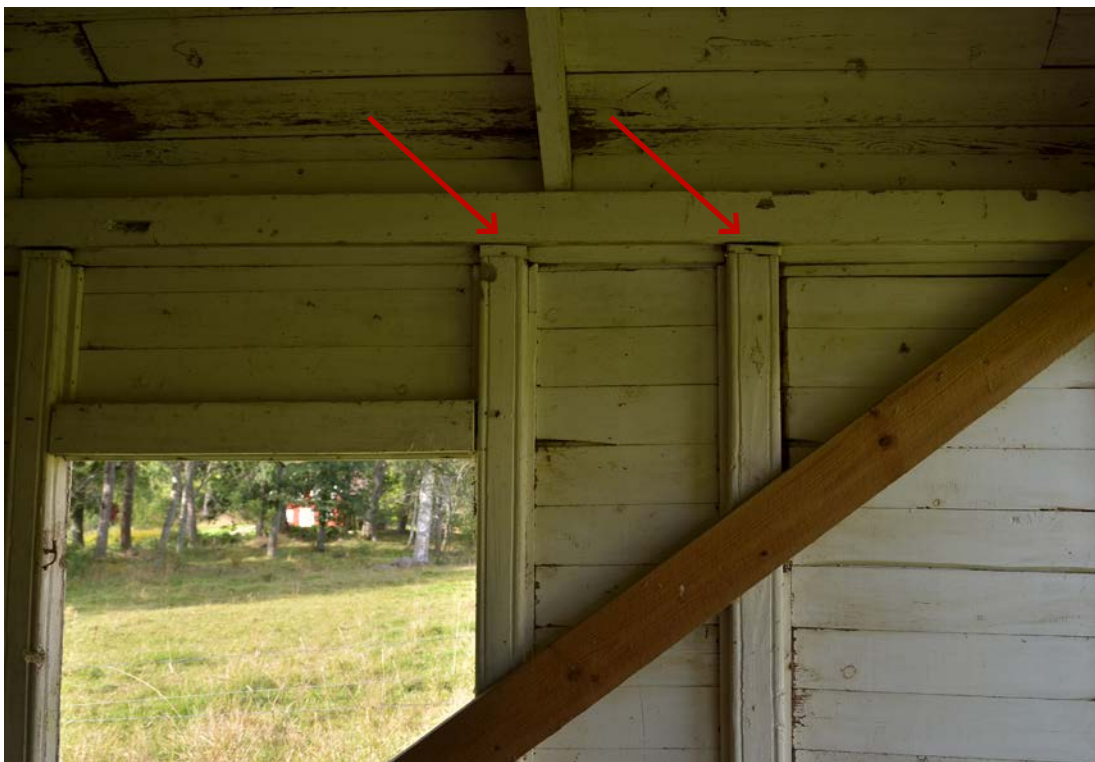
6 Ovanpå stolparna låg passbitar, som nu togs bort (SLM D2020-0794).

Stommens stående stolpar/stomreglar var rötade i nederkant. Ovanpå stolparna satt passbitar, se bild 6. Stommen var uppstadad med snedsträvor.

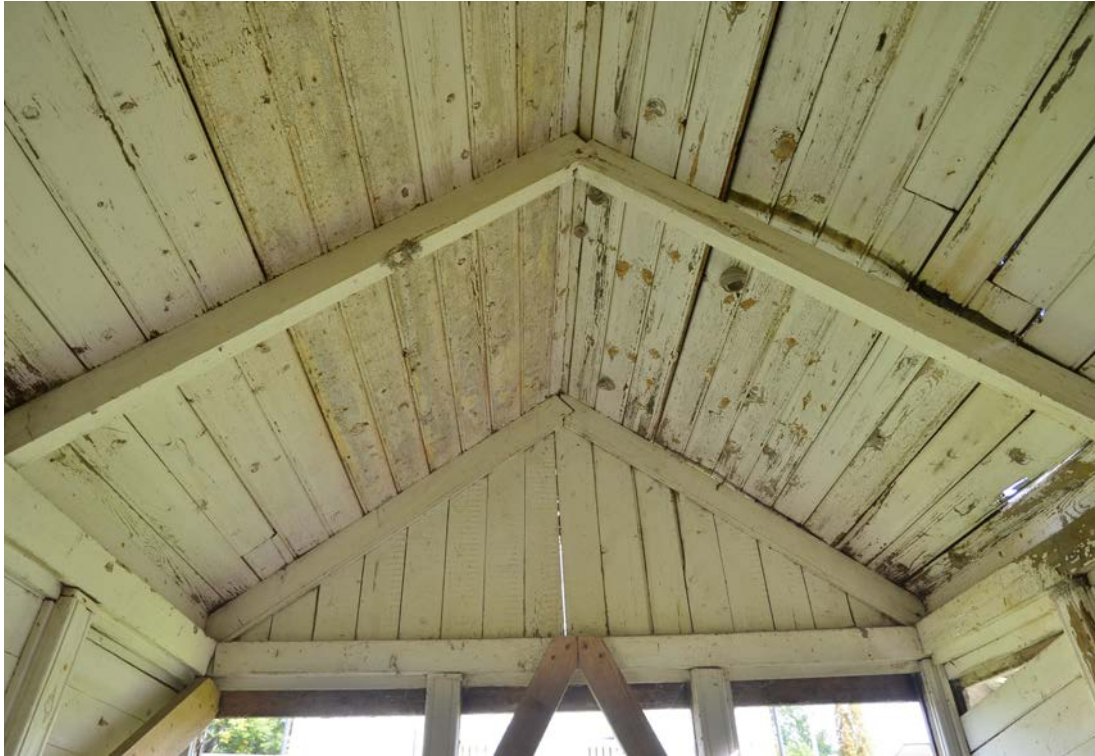
Taklaget består av pärlspontade brädor som ligger direkt på takstolarna. Panelen hade ganska omfattande rötskador, se bild 7.

7 Innertaket var i dåligt skick och fick bytas, vy mot öster före flytten (SLM D2020-0795).

När takpappen togs bort så visade det sig att taket hade omfattande rötskador. Därför valdes att byta hela takets pärlspontstäckning. Ny pärlspontspanel lades dit. Taket täcktes med ett lager underlagstakpapp, som sedan täckts med svart "shingel".

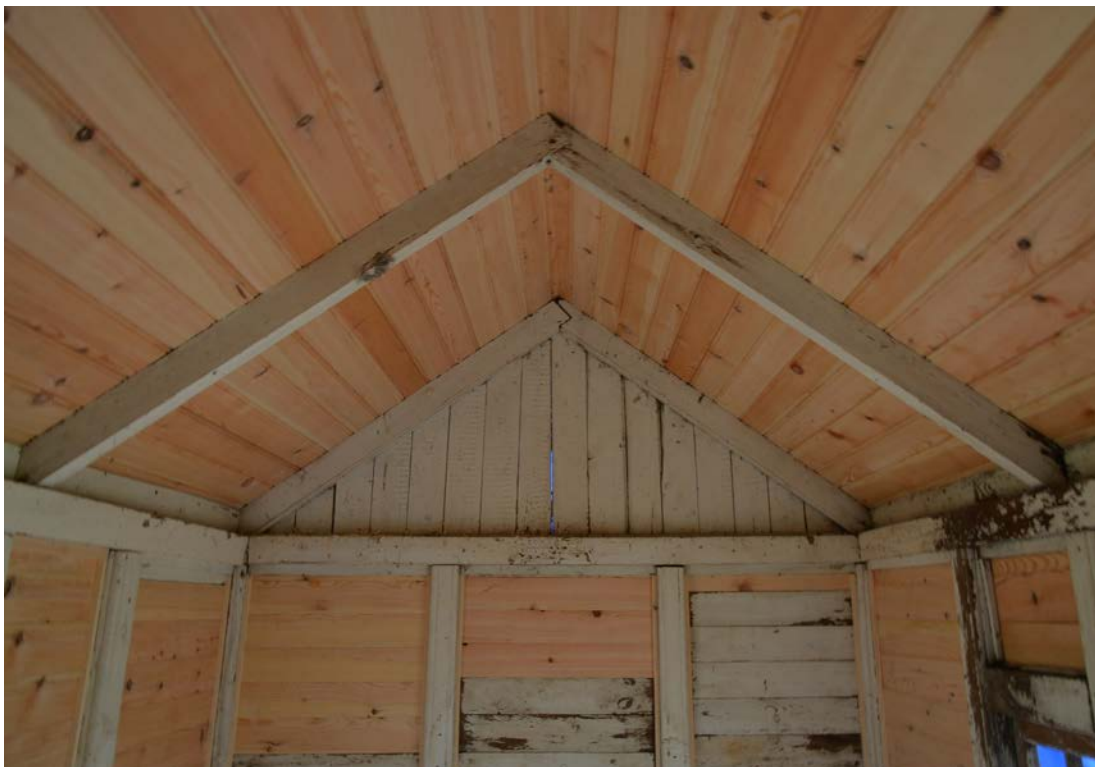
8 Vy inifrån lekstugan efter flytten och efter reparationer av tak och väggar. Motstående gavel (SLM D2020-0796).

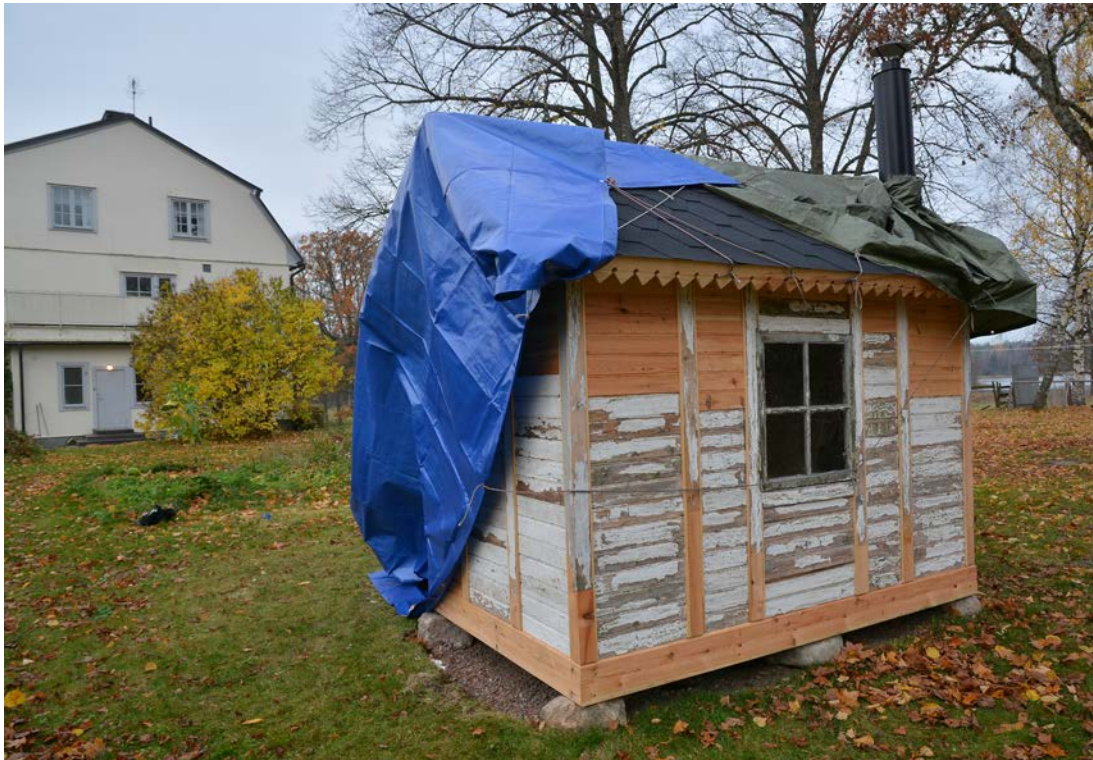
9      *Lekstugan efter flytten och efter reparationer av tak och väggar. I bakgrunden mangårdsbyggnadens östra gavel (SLM D2020-0797).*

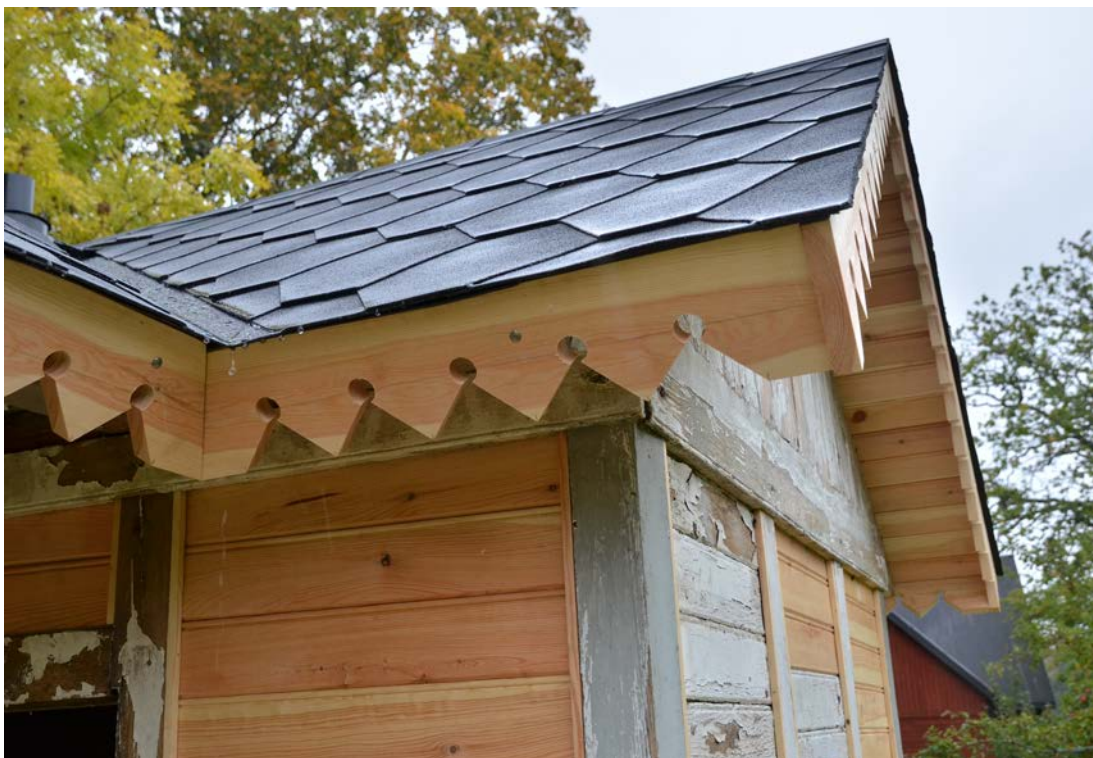
10      *Takfotsdekorationen återskapades (SLM D2020-0798).*

En ny figursågad takfotsdekoration tillverkades och monterades. Dekorationen gjordes med äldre ritning och äldre fotografier som förlaga.

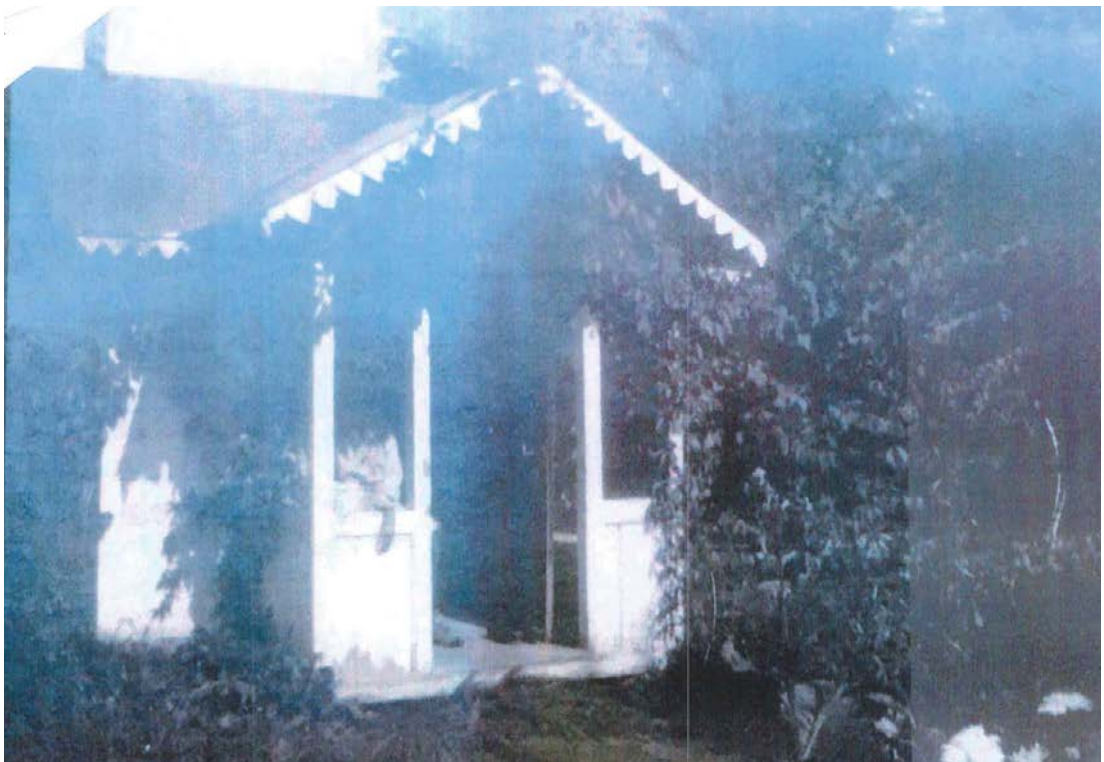
11      *Äldre fotografi av lekstugan, då takfotsdekorationen fanns kvar. Fotografi lånat av fastighetsägarna.*

Lekstugan hade före renoveringen ingen dekorativ list vid takfoten. Den har någon gång tagits bort, men syns på ett äldre suddigt fotografi. Liknande listverk syntes också på den bevarade ritningen. Eftersom det var svårt att se detaljer, fick vissa detaljer förmodas. På fotografiet ser man också att farstukvisten tidigare nedtill har varit inklädd med panel. Detta hade skyddat farstukvistens golv, som nu är relativt utsatt.

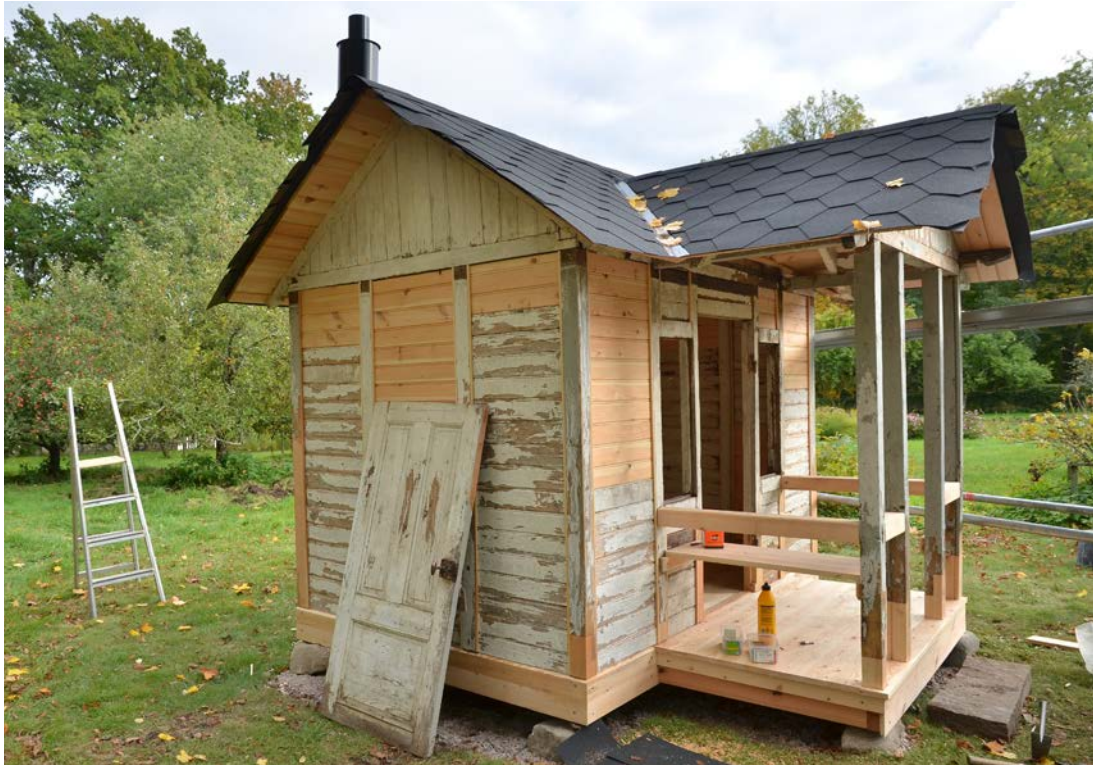
12 Lekstugan är flyttad, rötskadad väggpanel har ersatts och taket har klätts med papp och "shingel" (SLM D2020-0799).

Väggarnas pärlspontspanel har kompletterats och rötskadad panel har bytts ut. Panel i bra skick monterades tillbaks.

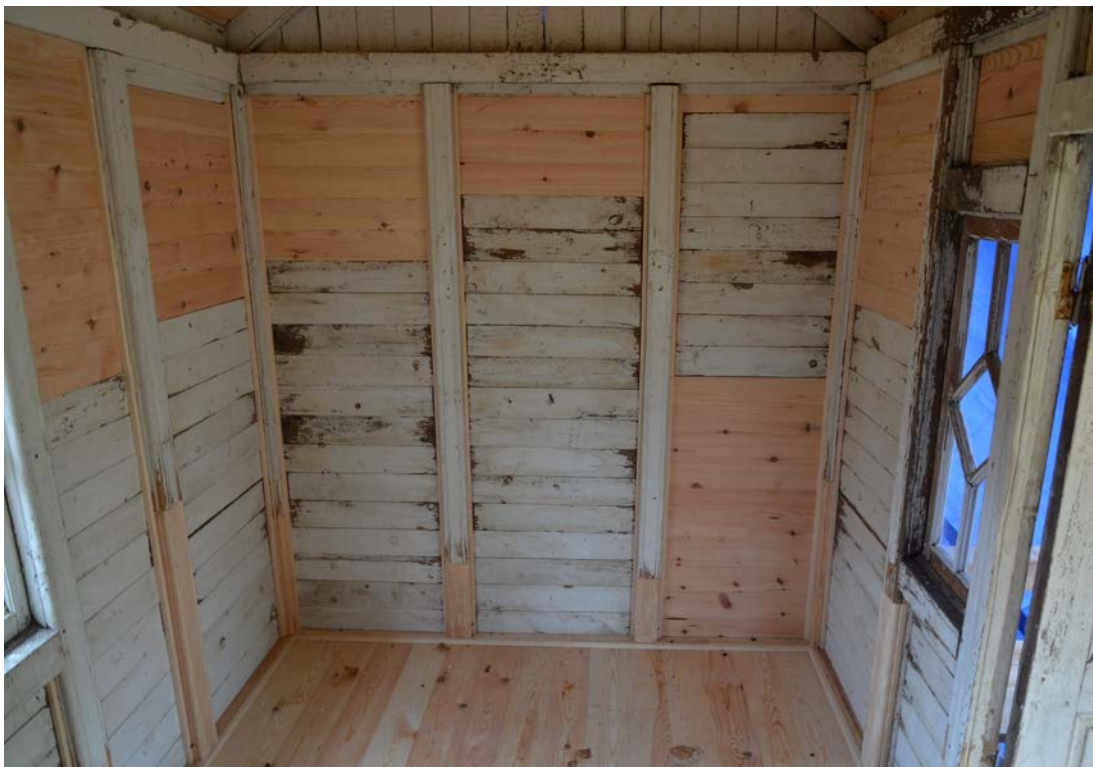
13 Vy av väggarna. Stora delar av ursprungsmaterialet sparades. Stolparna lagades i nedtill och skarvades halvt i halvt (SLM D2020-0800).

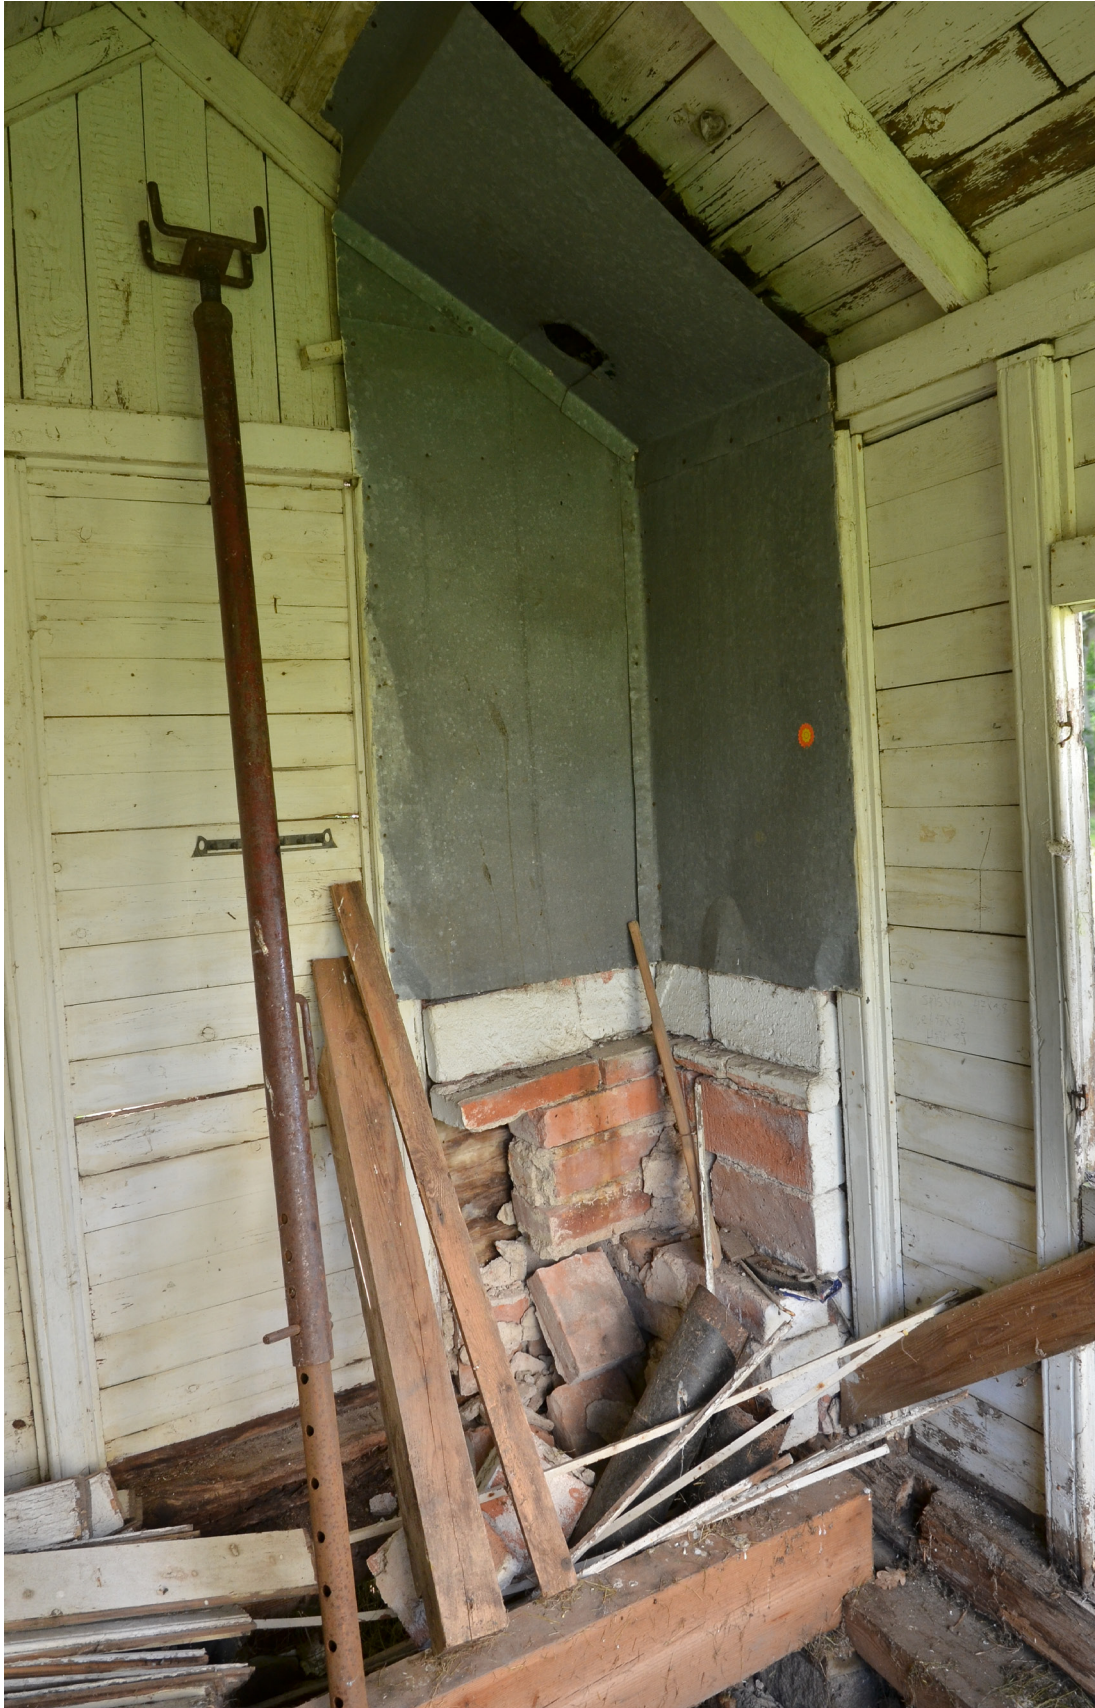
Murstocken i nordvästra hörnet var raserad. Järnspisen var bortplockad och förvarades på annan plats.

14 Lekstugans nordvästra hörn före flytt och renovering. Murstocken är raserad, vedspisen är tillfälligt undanställd (SLM D2020-0801).

Den delvis raserade murstocken murades upp igen med återanvändning av det äldre storteglet. Murstocken putsades med kalkbruk. Ovanför vedspisen satt tidigare en galvaniserad järnplåt, vilken nu återmonterades. Ny skorstenshuv monterades.

Vedspisen installerades och gjordes eldningsbar. Ett skorstensrör har dragits från vedspisen, med en skorstenshuv av plåt ovanför taket.

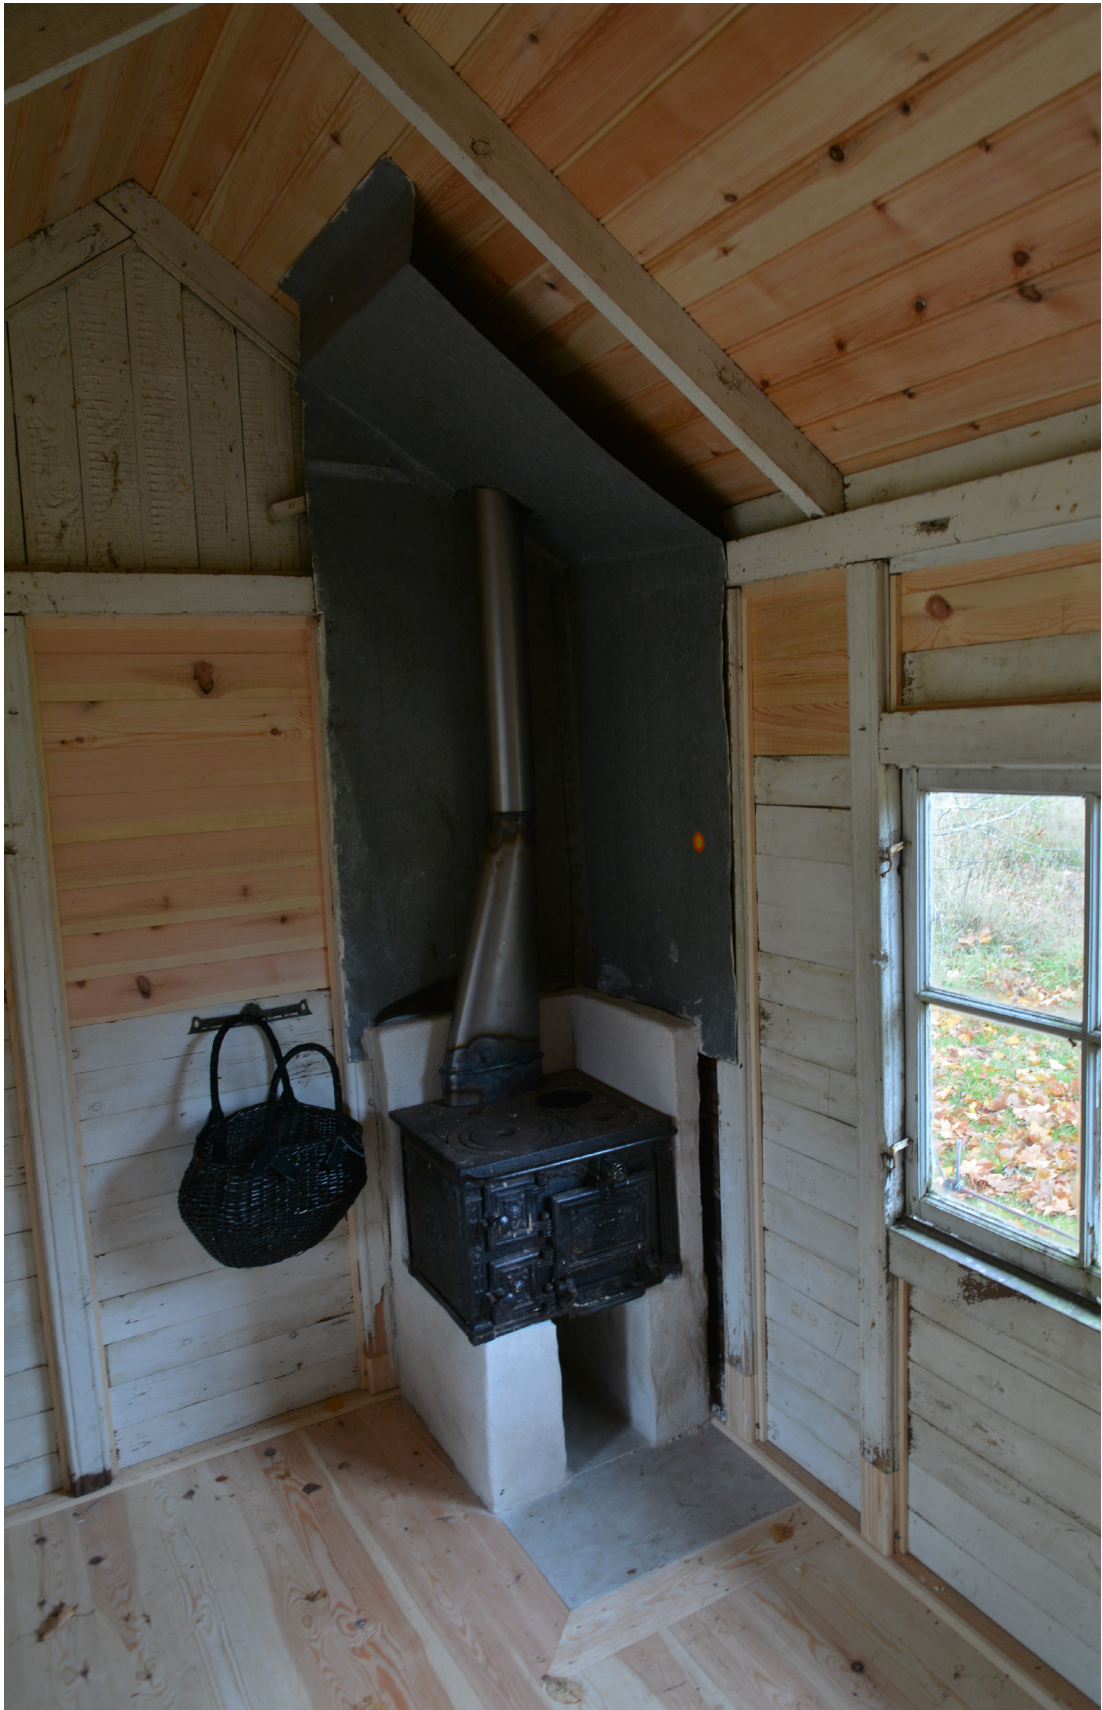
15 Samma vy efter flytt och renovering (SLM D2020-0802).

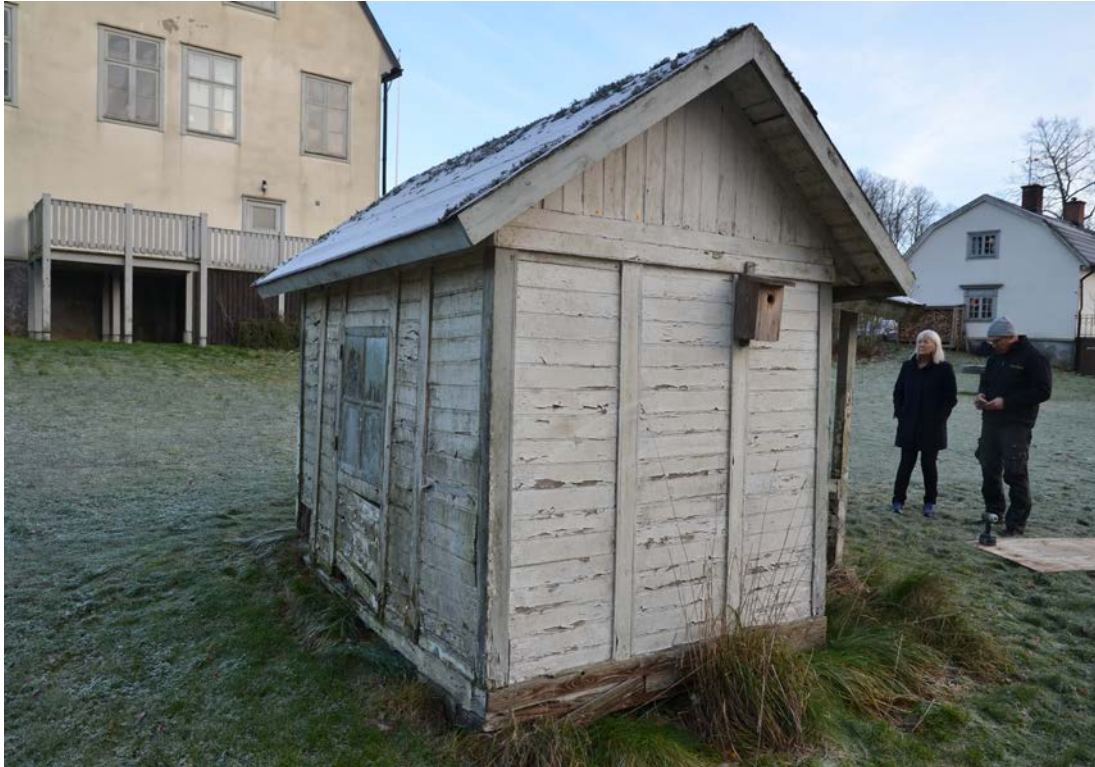
16 *Lekstugan från nordväst i december 2018. Stugan är målad i vitt med grå detaljer. I bild Gunnela Zätterström och Anders Thunberg. Foto Kjell Taawo (SLM D2018-0861).*

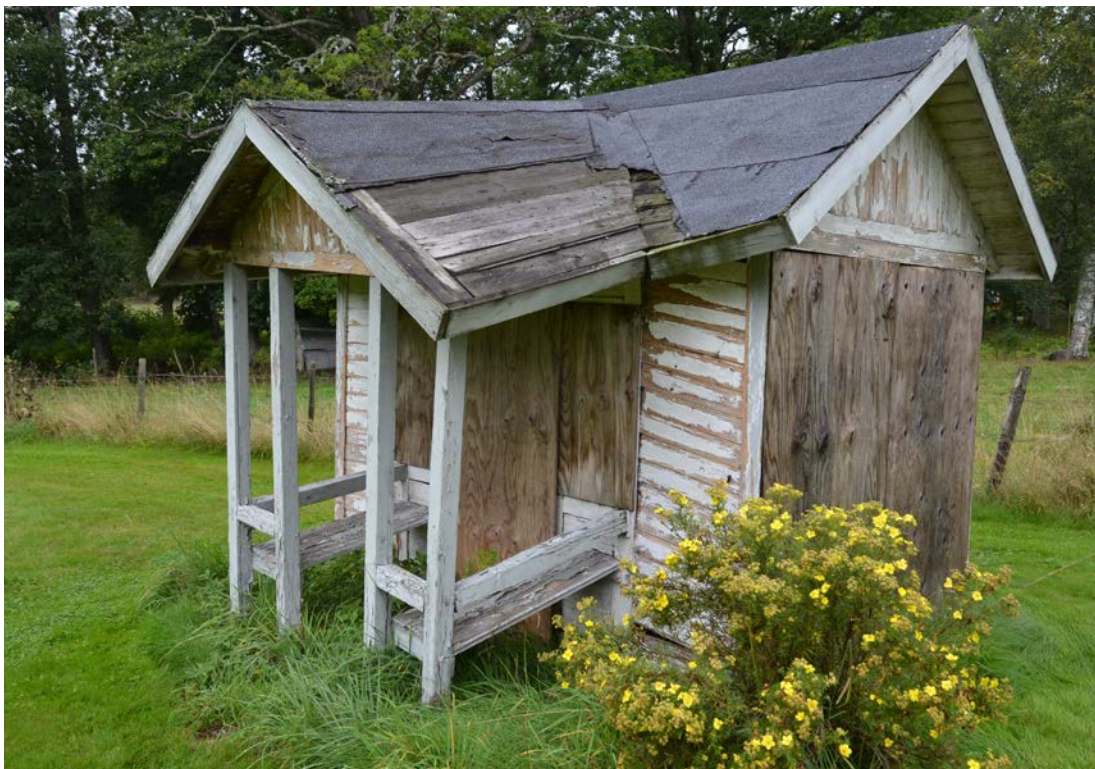
Fönstren vid ingången och dörren var borttagna och ersatta med skivinklädnad. Farstukvisten hade satt sig, "vält" framåt. Ursprungliga ytterdörren stod lutad mot väggen.

17 *Lekstugan från sydost då arbeten påbörjades i september 2019. Farstukvisten har satt sig. (SLM D2020-0803).*

Farstukvisten har renoverats, varvid rötskadade delar har bytts ut.

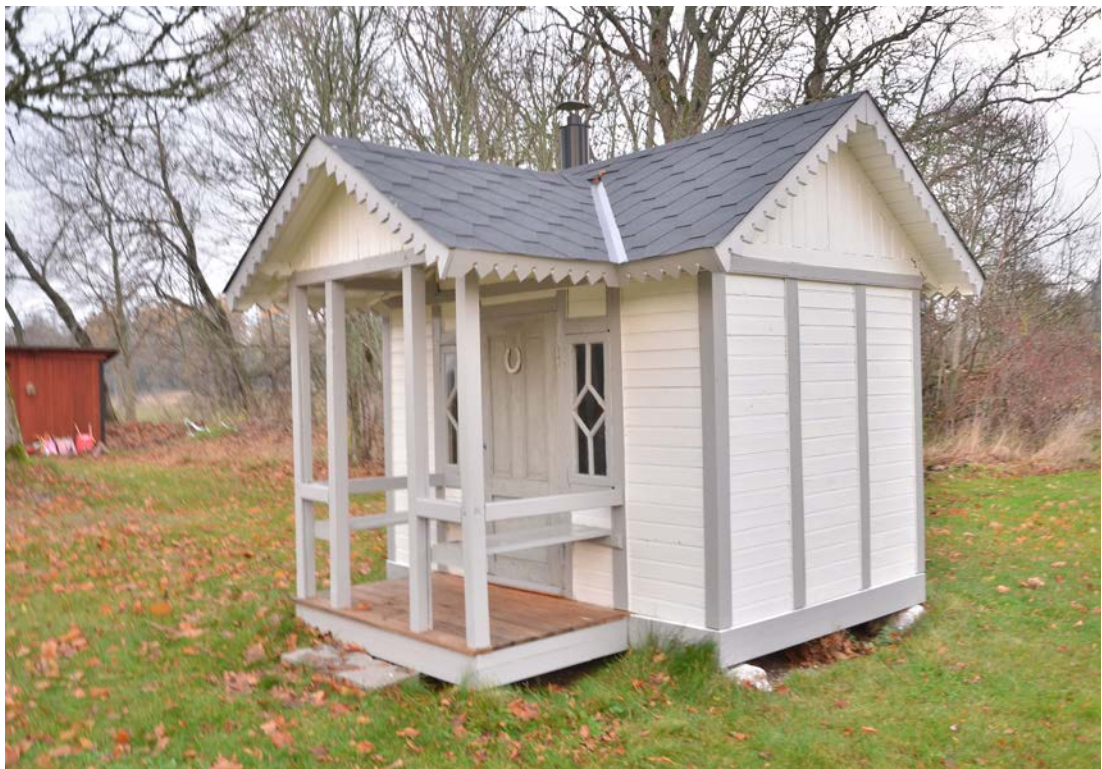
18      *Lekstugan i november 2020, efter målning (SLM D2020-0804).*
