## S:t Nicolai kyrka

S:t Nicolaus 10, Nyköpings stad, Södermanlands län

Antikvarisk slutrapport

Installation av brandlarmssystem, tillgänglighetsanpassningar  
i kyrkvind och renoveringar på kyrktorn

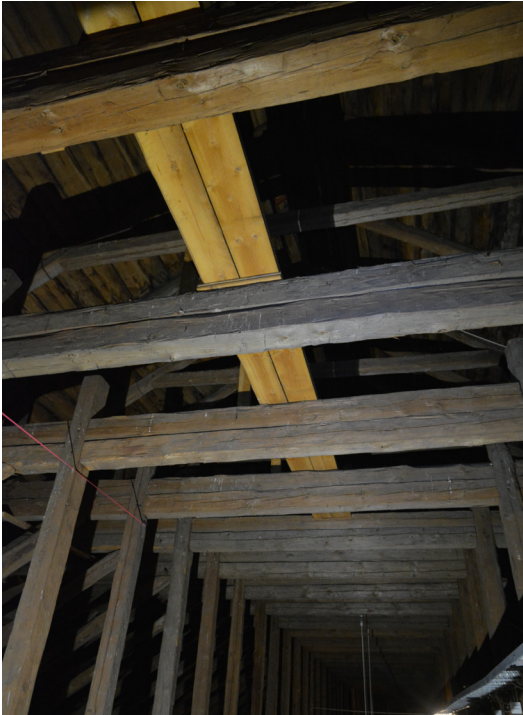
På takstolarnas bindbjälkar låg en landgång av två brädor som löpte genom hela långhusets längd. Bredvid landgången fanns ett lågt träräcke som var spikat i bindbjälkarna. Ingen fast belysning fanns monterad. Den befintliga belysningen utgjordes av två fristående strålkastare med halogenljus. Belysningen bedömdes otillräcklig, både ur säkerhetssynpunkt då det var svårt att se ordentligt, samt ur brandrisksynpunkt eftersom halogenlampor ofta blir mycket heta.

Bild 6. Spången sedd underifrån. Foto: Kjell Taawo, 2019. SLM D2020-0118.

Landgången på kyrkvinden breddades med två plankor av samma dimension som befintliga. Plankorna fästes av varsamhetsskäl inte i takstolarnas bindbjälkar, utan sammanfogades med befintliga plankor med skruv i en underliggande träregel intill bindbjälkarna. Konstruktionen vilar således endast på takstolarna. En fotlist spikades i plankorna runt hela landgången, för att minska risken för halk- och fallolyckor.

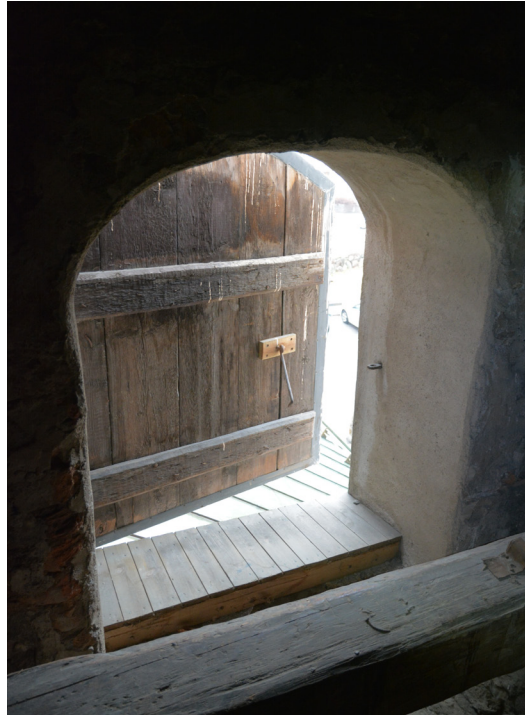
Fasadluckan i långhusets nordvästra hörn var svårtillgänglig och nåddes via en bräda som var utlagd mellan takstolarna. Framför luckan fanns endast en smal avsats. Luckan kunde endast öppnas inifrån och låsas med en enkel hasp.

Bild 7. Fasadluckan i långhusets västra tvärvägg som vetter ut mot taket ovanför körövningsrummet. Foto: Kjell Taawo, 2019. SLM D2020-0119.

Framför fasadluckan i kyrkvindens nordvästra hörn byggdes en plattform av brädpanel, i syfte att förbättra tillgängligheten för utryckningspersonal. Plattformen håller ihop sig själv och vilar utan infästning på befintliga bjälkar. Mellan avsatsen och landgången byggdes en spång av två plankor, utan räcke. Spången spikades direkt i det sågade brädverket som kompletterar takstolarna. Detta ansågs ur antikvarisk synvinkel vara opproblemiskt, eftersom virket är relativt nytt och därför inte tillmäts ett särskilt kulturhistoriskt värde.

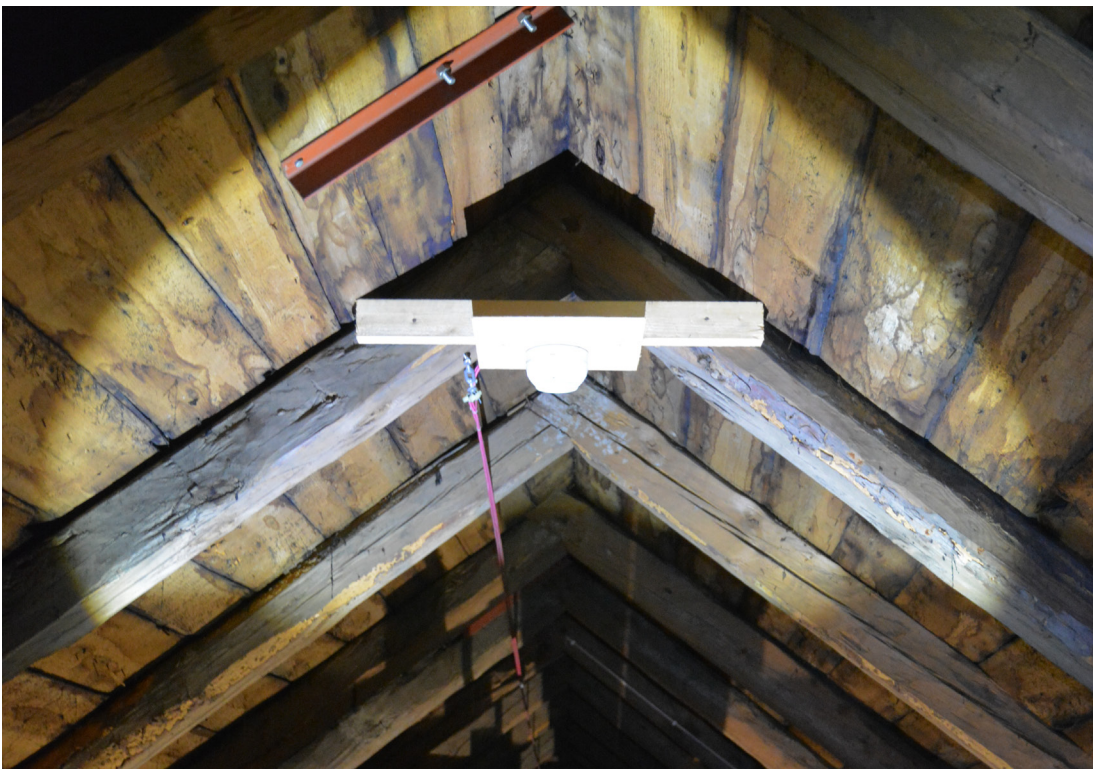
I kyrkvinden fanns 11 rökdetektorer, varav de flesta var monterade i takstolarna vid nocken.

Bild 8. En av de tidigare branddetektorerna i kyrkvindensnock. Foto: Kjell Taawo, 2019. SLM D2020-0120.

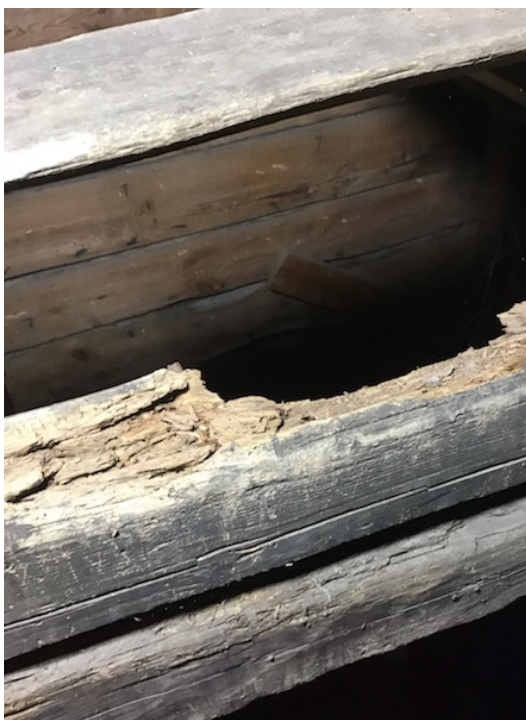
I kyrktornets översta rum under torntaket läckte takluckan in regnvatten och snö. Delar av timret närmast luckan var kraftigt rötskadat. Fönsterkittet i de små spröjsade fönstren var helt borta, varför rutorna endast hölls på plats med hjälp av stiften. På grund av att kittet var borta var det stora glipor mellan fönsterrutorna och bågen och spröjsen, genom vilka det kom in stora mängder regnvatten och snö.

*Bild 9. Den rötskadade timmerbjälken strax under takluckan. Foto: Andreas Bure, våren 2019.*

Den rötskadade delen av bjälken under takluckan sågades ur och skarvades med nytt virke som bilats till utseende lika befintligt. Skarvningen gjordes rak i ena änden och halvt i halvt med liggande blad i andra änden. Den nya delen fästes med två grova järnbultar, lika befintligt. Även de två tvärgående bjälkarna ovanför den skarvade delen hade mindre rötskador i underkant. Dessa delar bilades bort för hand. För att kompensera borthugget virke på de övre tvärgående bjälkarna, gjordes den skarvade delen på den undre bjälken något högre.

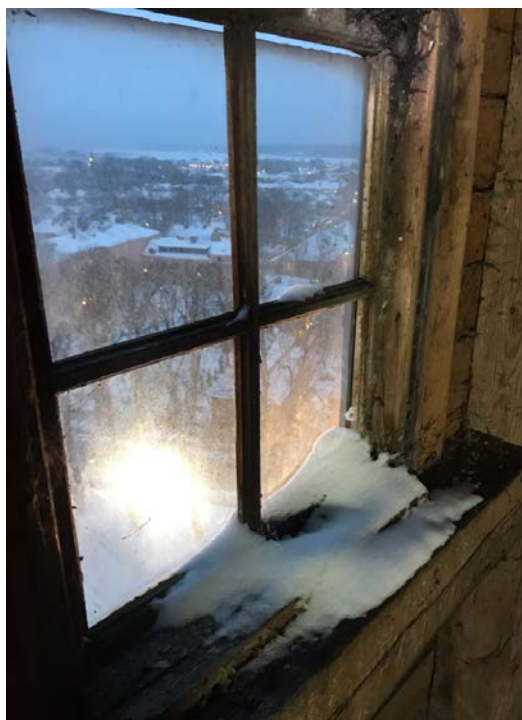
*Bild 10. Ett av de två fönstren i kyrktornets östra fasad. Foto: Thomas Lundqvist, våren 2019.*

Befintliga fönsterbågar togs ur och renoverades inomhus på verkstad. Fönsterrutorna märktes upp och togs ut ur bågarna. Bågarna och spröjsen skrapades trärena. Enstaka mindre trälagningar genomfördes. Spröjsens falsar ströks med linolja för bättre motståndskraft mot röta. Fönsterrutorna sattes tillbaka, stiftades och kittades med linoljekitt. Fönstren målades slutligen med svart linoljefärg i tre strykningar innan de sattes tillbaka i respektive fönsterkarm. Inga befintliga glastrutor gick sönder vid hanteringen. Bågarna hålls på plats med en tunn bräda som är spikad i karmen. På utsidan sitter plåtar som hindrar bågarna från att falla ur.

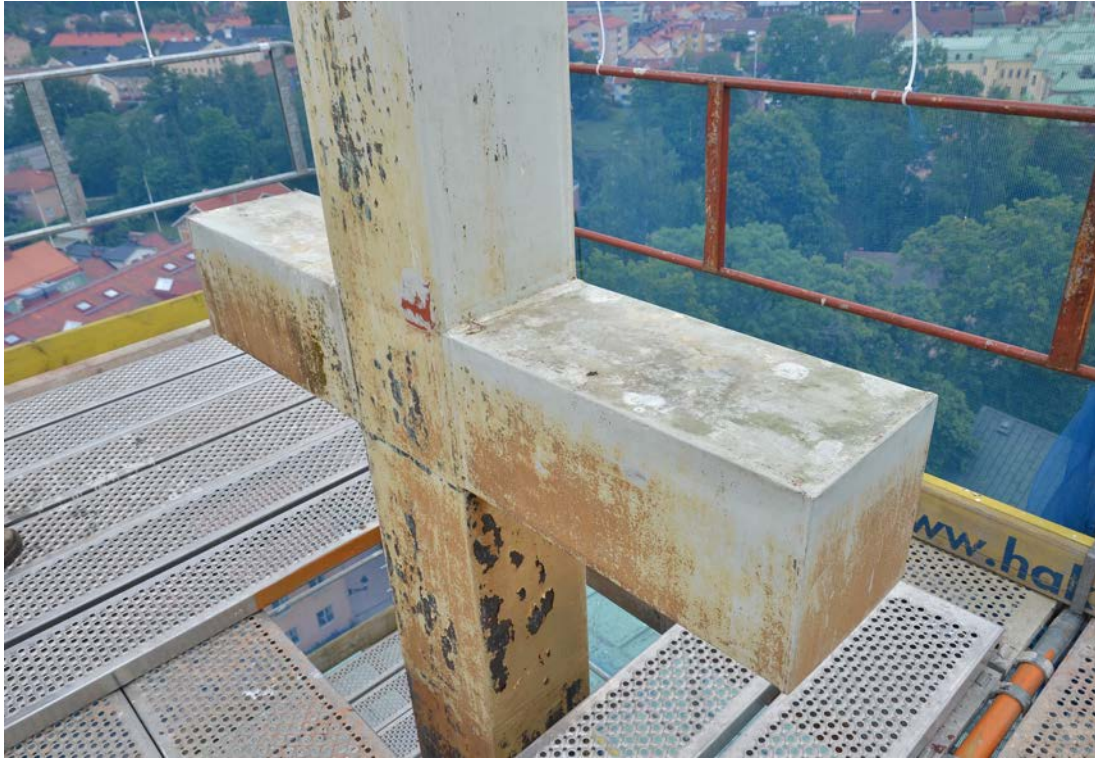
Korsets förgyllning var till stora delar anfräkt av fågelträck. Korset belystes av strålkastare som var monterade på långa järnstänger som hängde ut från torntaket och därför syntes från marken. På taket fanns heller ingen säkerhetsanordning, vilket bedömdes vara mycket olämpligt i händelse av att enklare reparationer behöver utföras.

Bild 11. Korsets förgyllning innan påbörjad renovering. Foto: 2019-06-11. SLM D2020-0121.

Kopparplåten på korset var tidigare målad med röd rostskyddsprimer (under bladguldet). Färgen var mycket spröd och skrapades därför bort.

Grundmålning gjordes med Isotrol Grund. Därefter två strykningar linoljefärg pigmenterat med guldocker. Första strykningen innehöll 10 % vitt. Slutstrykningen innehöll 20 % vitt. Slutligen täcktes hela korset med bladguld av storlek lika befintlig som limmades fast.

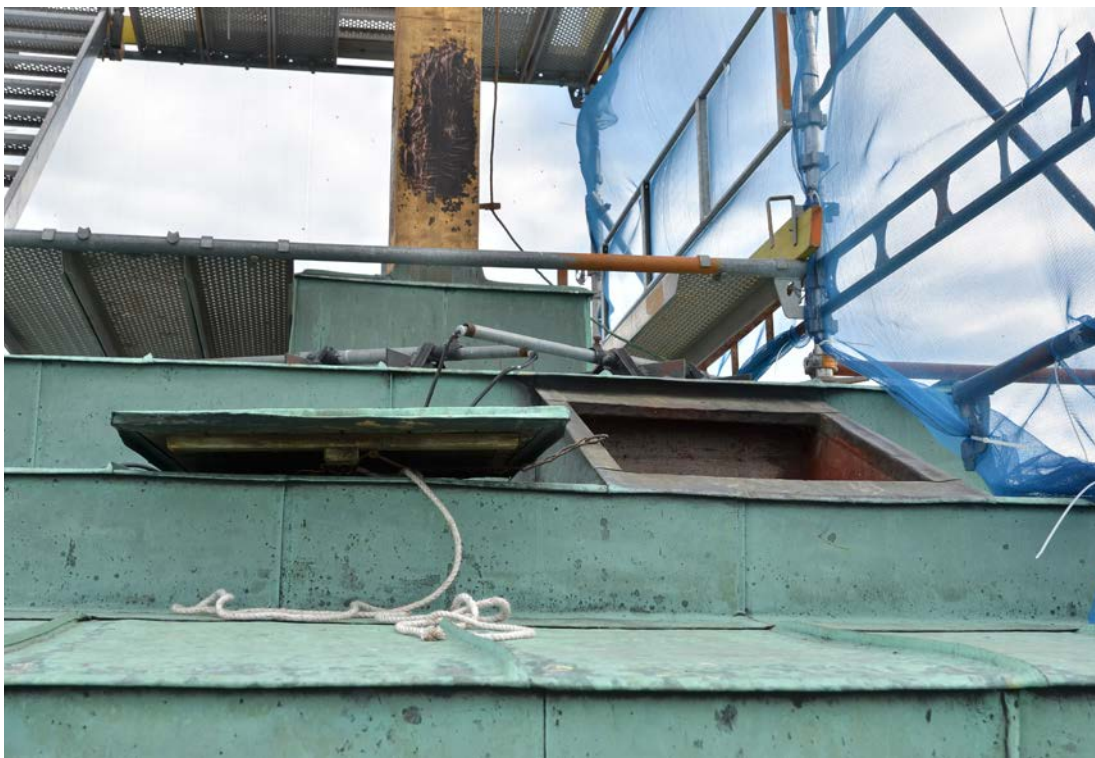
Bild 12. Takluckan innan renovering. Strax ovanför luckan syns de tidigare stängerna för strålkastarna.  
Foto: 2019-06-11. SLM D2020-0122.

Den gamla kopparplåten på sargen och takluckan var delvis mycket spröd i falsarna, och avlägsnades. Trävirket i takluckans sarg som också var något rötskadat renoverades med nytt kärnvirke av god kvalitet. För att motverka inträngande regnvatten från det översta takfallet höjdes sargen med 200 mm. Sargen kläddes in med ny kopparplåt som falsades med enkla stånd- och hakfalsar. En ny taklucka tillverkades av plywood som täcktes med kopparplåt. Att plywood användes, i stället för ett mer traditionellt trämaterial, var inget som på förväg diskuterats. Ur antikvarisk synpunkt är detta av mindre betydelse, då takluckan inte tillmäts något särskilt kulturhistoriskt värde eller upplevelsevärde - långt viktigare är att den håller tätt mot vatten och är säker att hantera.

De äldre skruvade fästena för de utskjutande strålkastarna ovanför takluckan, samt den vita eldosan strax intill takluckan, togs bort. Att endast täta hålen i plåten bedömdes inte utgöra en tillräckligt säker konstruktion eftersom det kan medföra en ökad risk för läckage. Därför togs de tre hålgjorda plåtskivorna (där strålkastarfästena tidigare hade suttit) bort och ersattes med nya skivor av kopparplåt. Dessa fogades samman i befintliga plåtar med enkla ståndfalsar.

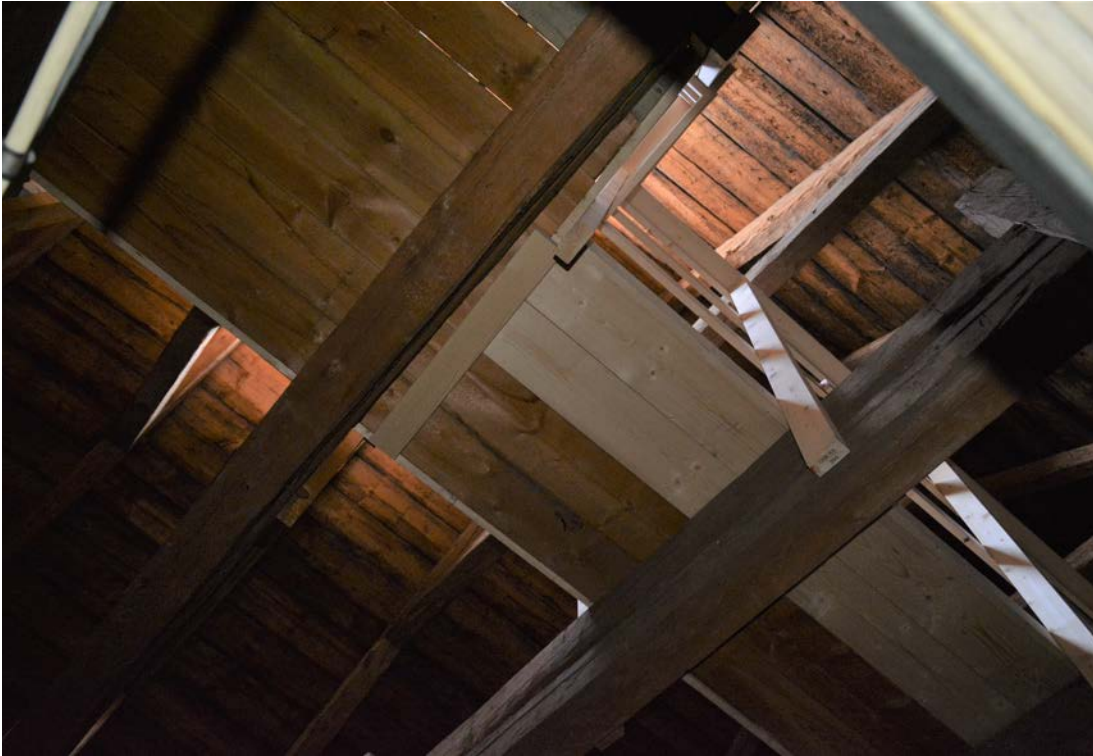
*Bild 19. Den breddade landgången sedd underifrån. Bilden visar delar av konstruktionen: de nya plankorna skruvades endast i regler vid sidan av bindbjälkarna. De enda ingrepp som gjordes i det äldre timret var stolparna på högra (södra) sidan om landgången, vilka skruvades fast. Foto: 2019-03-28. SLM D2020-0125.*

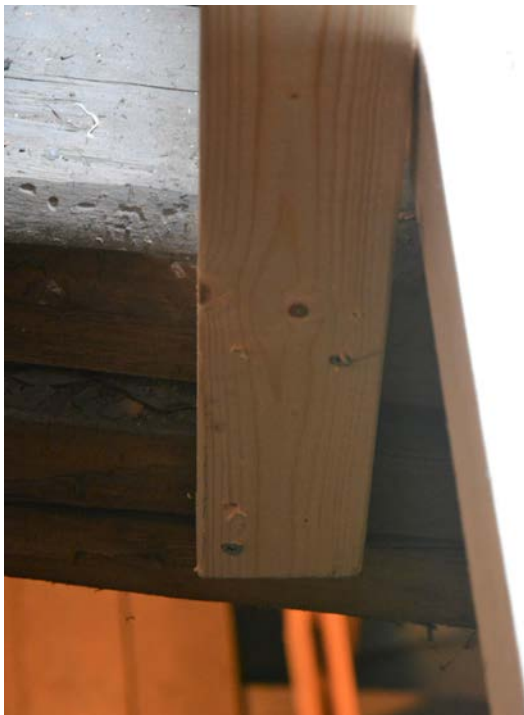
Bild 21. Närbild av stolpe som skruvats med två st torxskruv i det äldre timret. Foto: 2019-03-28. SLM D2020-0127.

Stolparna till befintligt räcke vid landgångens norra sida kompletterades med nytt virke och höjdes till ungefär den dubbla höjden. Exakta mått erhöles inte. Åtgärden krävde inga infästningar i de äldre takstolarna. På den sida där ett räcke saknades (på södra sidan om landgången) tillverkades ett sådant - på denna sida fästes stolparna i bindbjälkarna med två torxsruvar i vardera stolpen. Den åverkan som åtgärden medförde på timret bedömdes dock som relativt liten och accepterades därför. På båda sidorna monterades förutom de översta räckena även två mittliggare för att öka säkerheten. Dessa har inte medfört någon åverkan på det äldre byggnadsmaterialet.

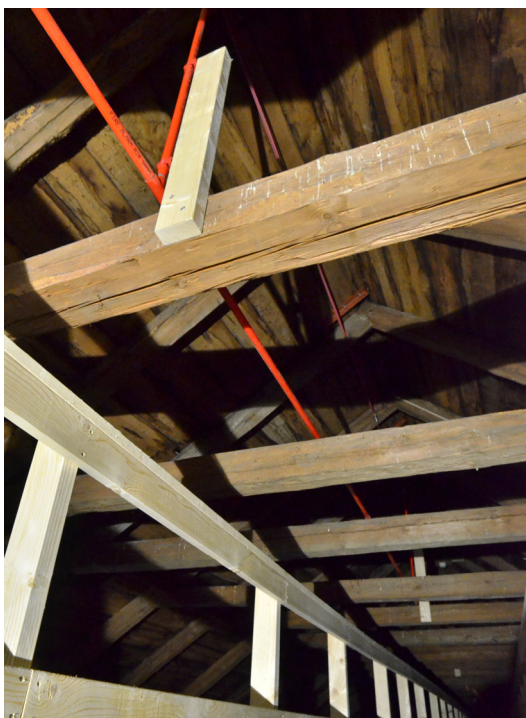
Bild 25. De uppstickande rökdetektorerna, som monterades på var fjärde takstol, stadgades upp med träreglar som skruvades fast i hanbjälkarna. Foto: 2019-04-12. SLM D2020-0131.

I kyrkvinden ovanför landgången monterades 14 aspirerande rökdetektorer av PCV-rör på uppstickande träreglar som fästes i hanbjälkarna. Träreglarna skruvades fast i de äldre hanbjälkarna med 2 st. 80 mm torxskruv, varav cirka 40 mm av skruven gjorde intrång i timret. Åtgärdens påverkan på de dokument- och kunskapsvärden som tillmätts takstolarna, vilka är uppförda efter branden 1719, bedömdes vara liten och godtogs därför.

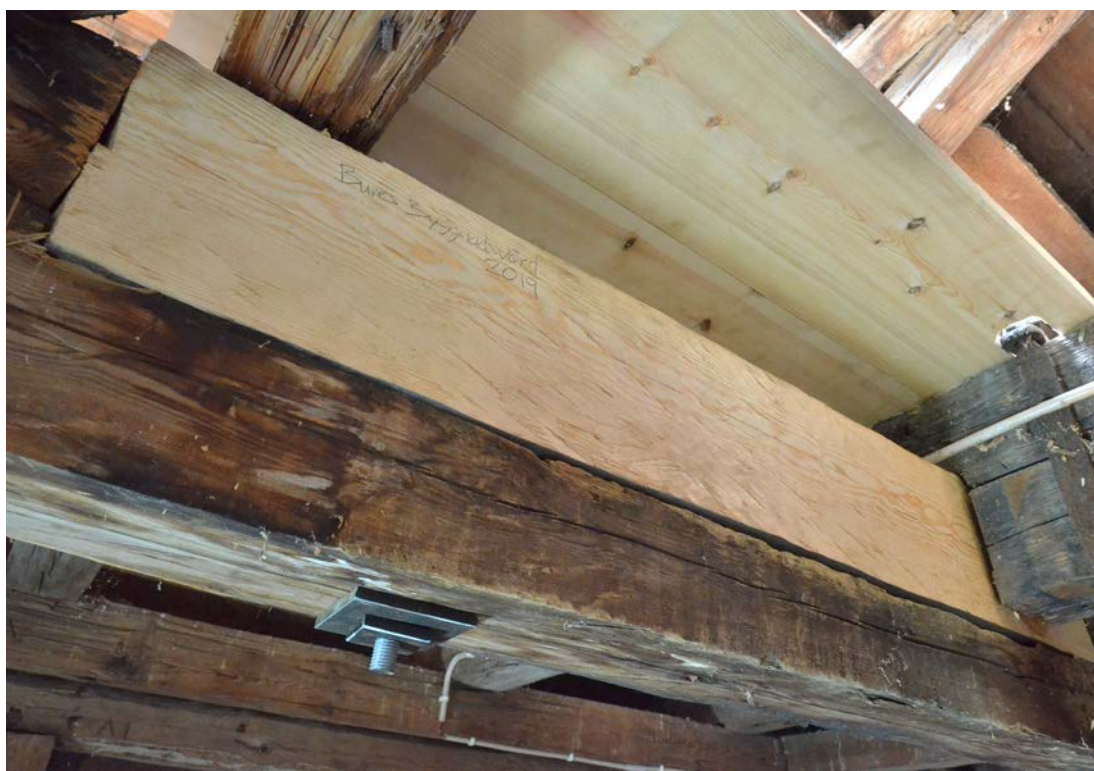
Bild 32. Den ilagade timmerbjälken och den nya platån strax under takluckan. Foto: 2019-06-11. SLM D2020-0138.

En ny platå tillverkades av grova brädor som spikades med handsmidd spik i takbjälklaget (de tvärgående bjälkarna). Stegen från golvet upp till platån kompletterades med en slät profilerad handledare på trästolpar som spikades direkt i stegen. Till samtliga trälagningar användes gotländskt kådrikt kärnvirke och handsmidd spik.

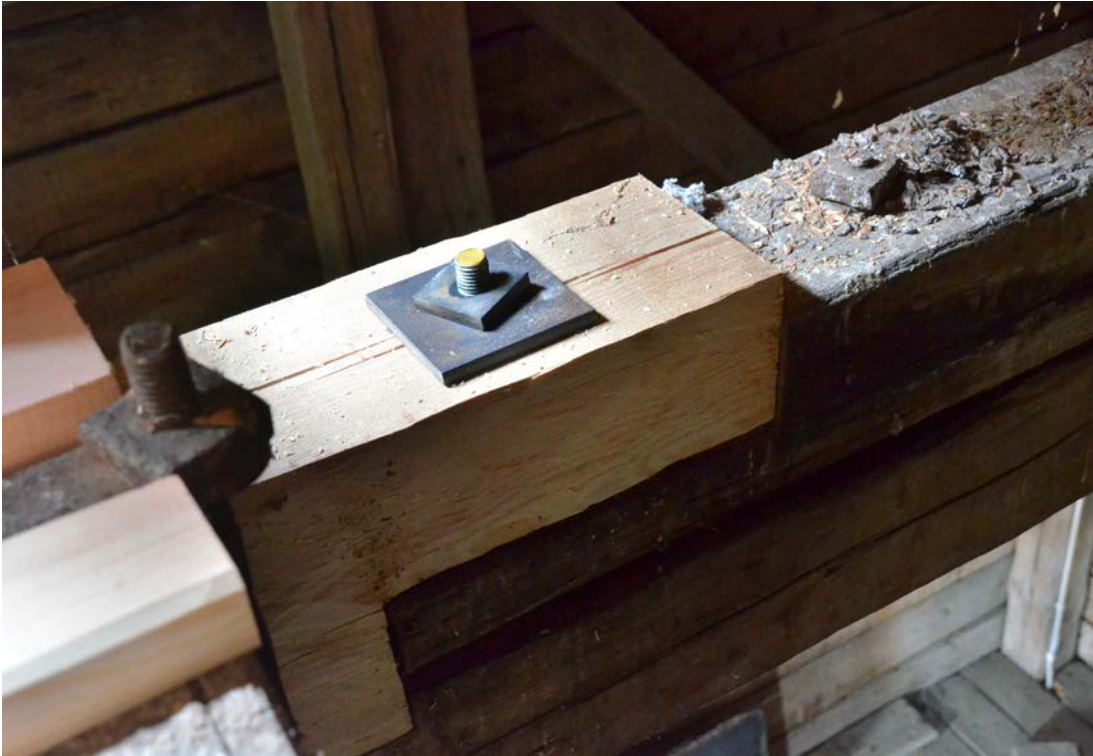
Bild 33. Det skarvade timret skruvades fast med franska träskruvar, lika befintligt. Foto: 2019-06-11. SLM D2020-0139.

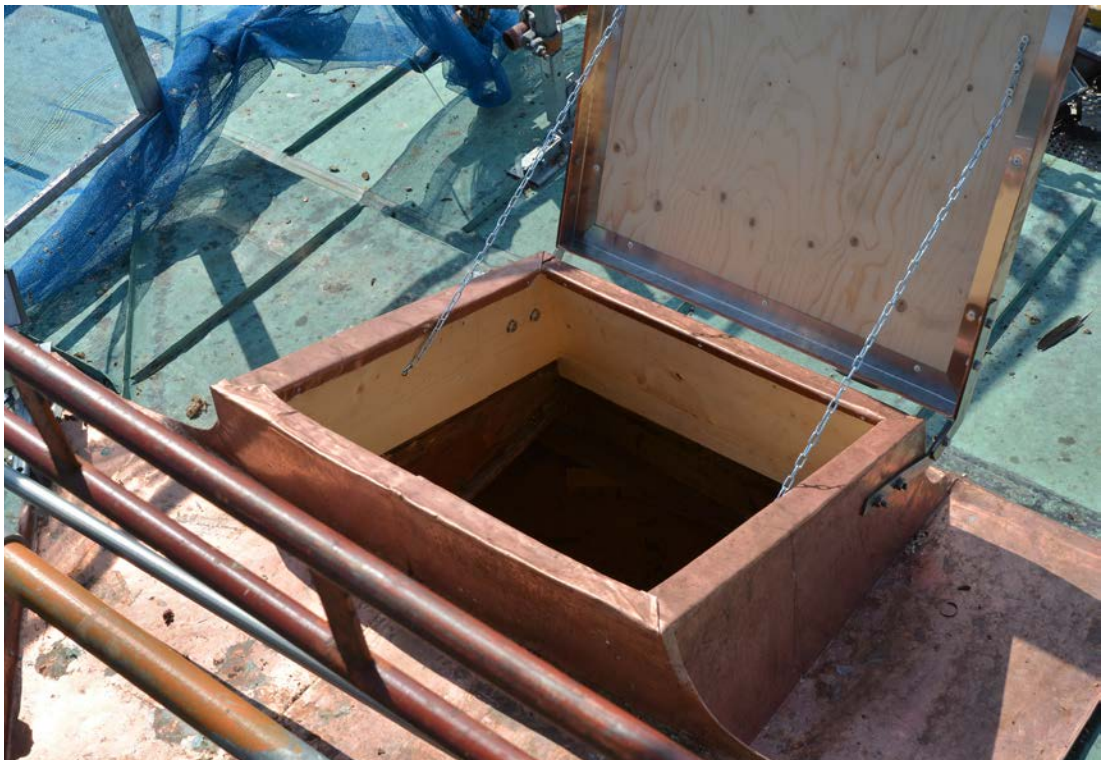
*Bild 36. Den nya takluckan efter renovering. Notera sargen som är högre än i den föregående konstruktionen (jämför med bild 12). Foto: 2019-06-11. SLM D2020-0142.*

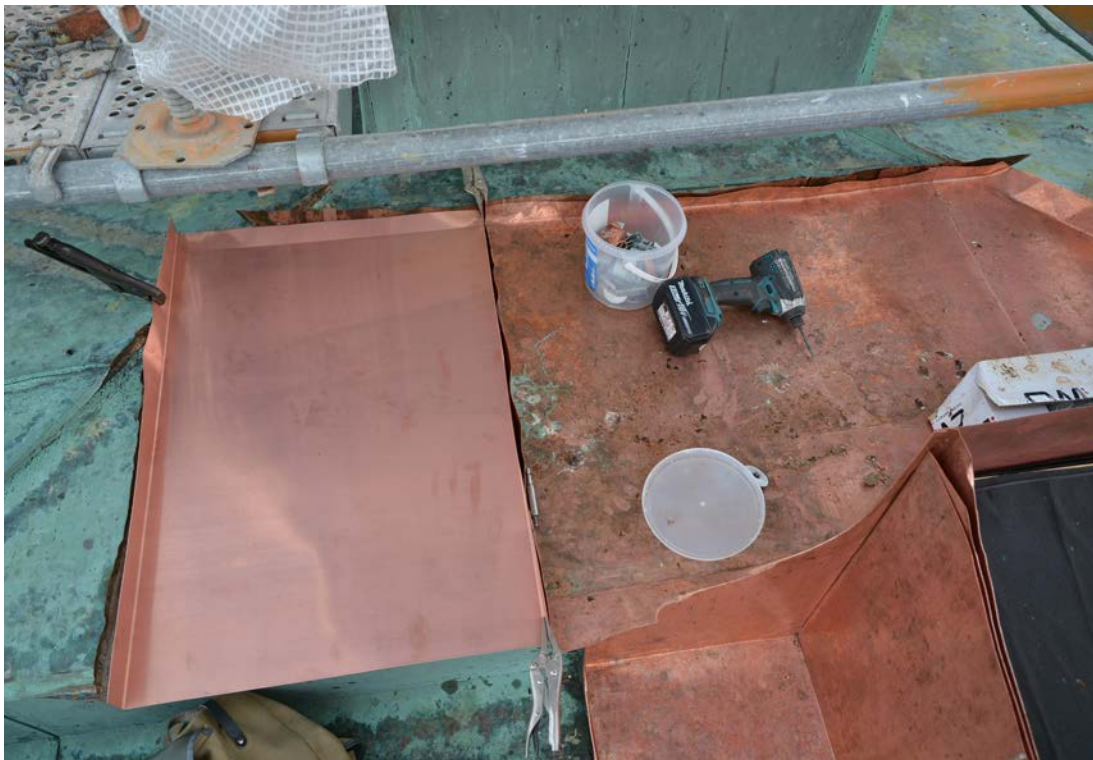
*Bild 37. Även plåtarna vid sidan av luckan, där de tidigare fästena för strålkastarna var monterade, byttes ut.  
Foto: 2019-07-08. SLM D2020-0143.*

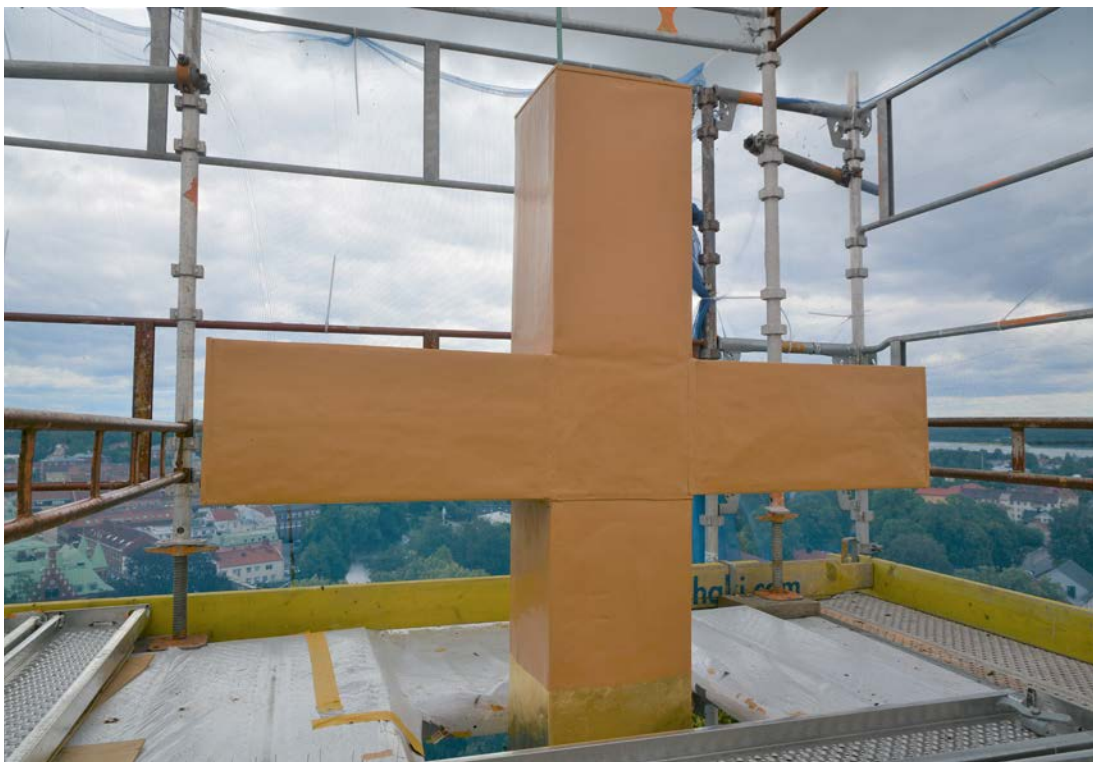
Bild 43. Korset under pågående renovering. Den gula färgen utgörs av linoljefärg med guldockrapigment. Nedtill syns bladguldet som limmades fast. Foto: 2019-07-08. SLM D2020-0149.

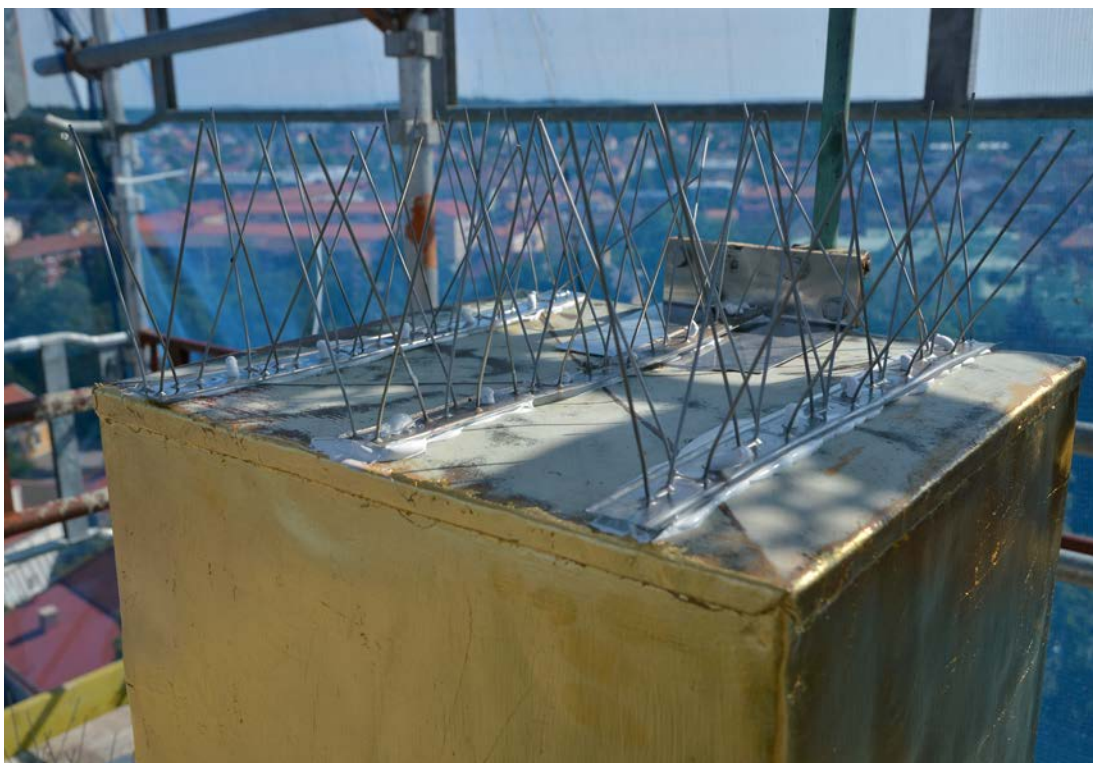
Bild 44. Korset efter avslutad renovering. Ytor som inte syns underifrån rengjordes endast, varpå fågelskydd limmades fast. Foto: 2019-07-12. SLM D2020-0150.

Fågelskydd limmades ovanpå korset, för att undvika ansamlingar av fågelträck som är frätande och påskyndar förgyllningens nedbrytning.

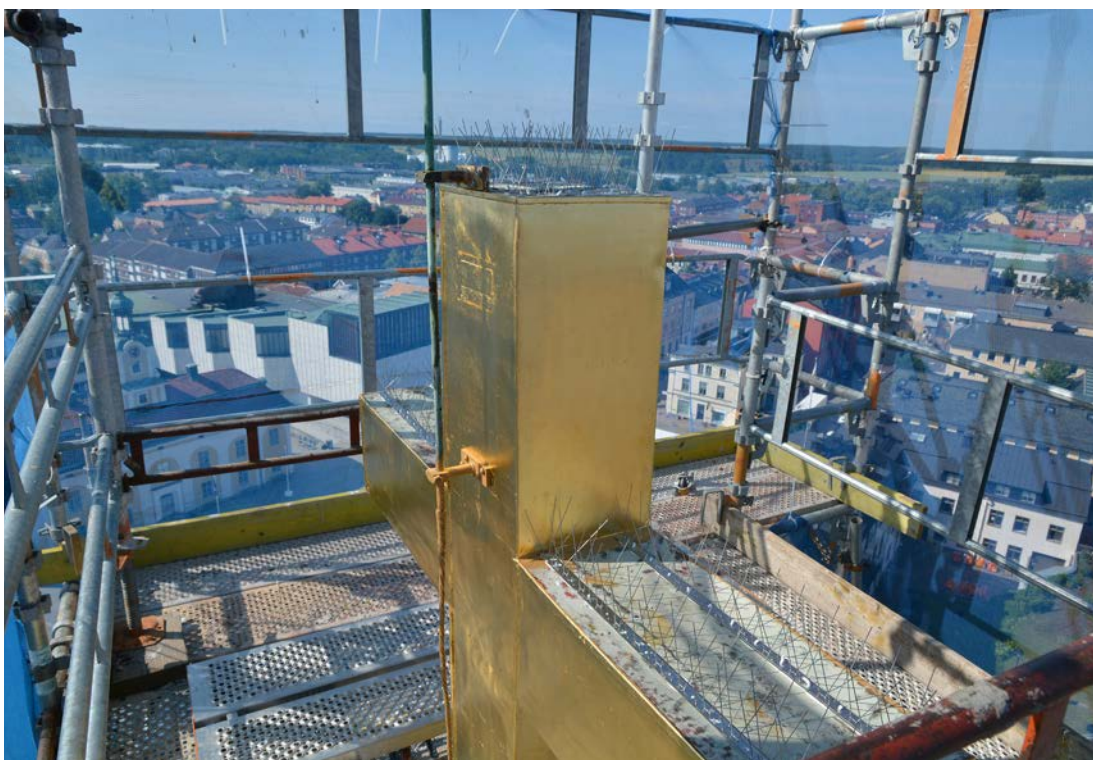
Bild 45. Korset efter avslutad renovering. Nya fästen till åskledaren gjordes, de gamla hålen löddes igen av plåtslagaren. Foto: 2019-07-12. SLM D2020-0151.

Åskledarens fästen i korset var något utslitna och bedömdes inte som säkra. Detta åtgärdades av plåtslagaren som ordnade nya fästen. Hålen som blev efter de gamla fästena löddes igen.

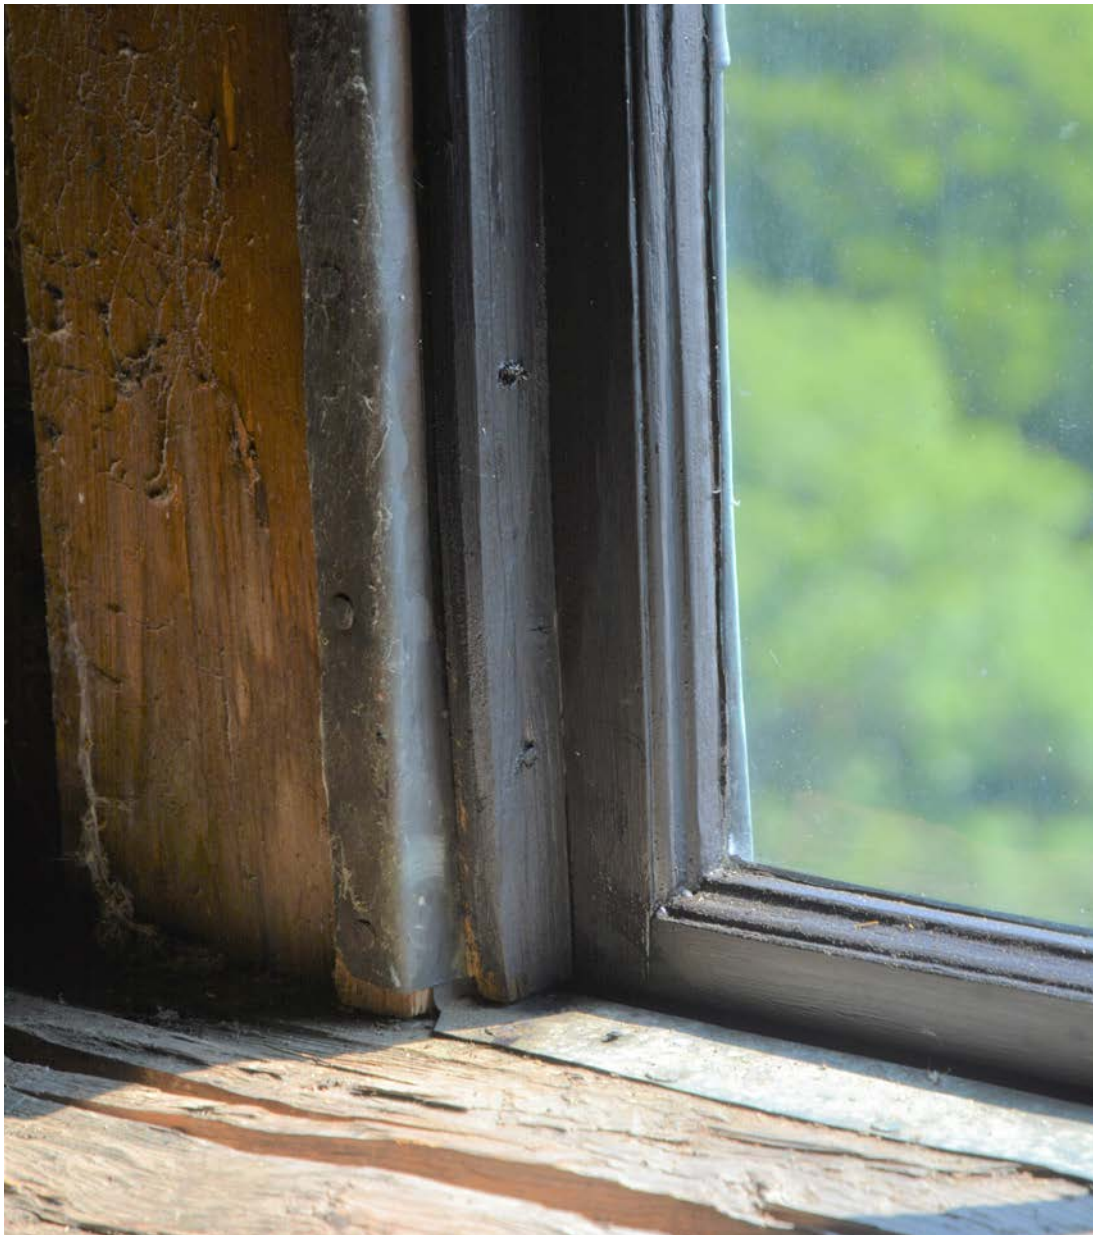
*Bild 46. Fönstren renoverades genom kittning med linoljekitt och målning med linoljefärg. Bågen sitter fast mellan en spikad bräda på insidan av bågen, och den (sedan tidigare befintliga) galvaniserade plåten på utsidan av bågen.  
Foto: 2019-07-12. SLM D2020-0152.*

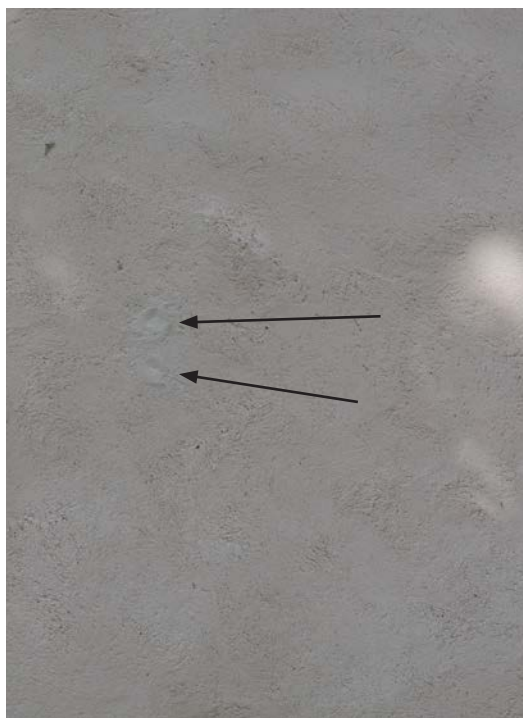
Bild 49. Borrhålen för byggställningen i kyrktornets putsade del fogades med hydrauliskt kalkbruk och avfärgades med kalkfärg. Foto: 2019-09-06. SLM D2020-0155.

Upptagna hål på nederdelen av tornet för byggnadsställningen fylldes igen med hydrauliskt kalkbruk. Lagningarna avfärgades med kalkfärg av våtsläckt kalkpasta i kulör likt befintlig. Upptagna hål på överdelen av tornet i tegelmurverkets fogar för byggnadsställningen fylldes igen med hydrauliskt kalkbruk.
