## Fåfängen

Hållet 1:8, S:t Nicolai socken, Nyköpings kommun, Södermanlands län

Vård- och underhållsplan för norra och södra stugan

2021-09-06

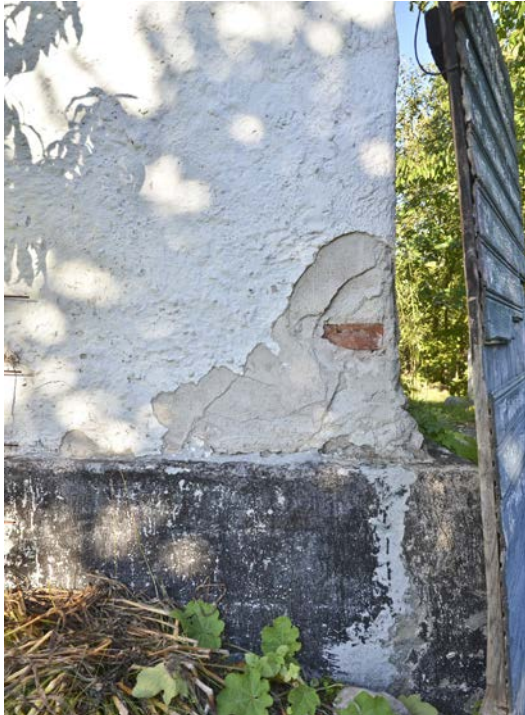
*Bild 19. Putsskador på sockel och fasad. SLM D2021-0482.*

Fasaderna har en hel del putsskador, sprickor och är ytterst avfärgade med en plastförstärkt färg. Västra och norra fasaderna har algpåväxt efter rinningar. Östra fasaden har stora putsskador.

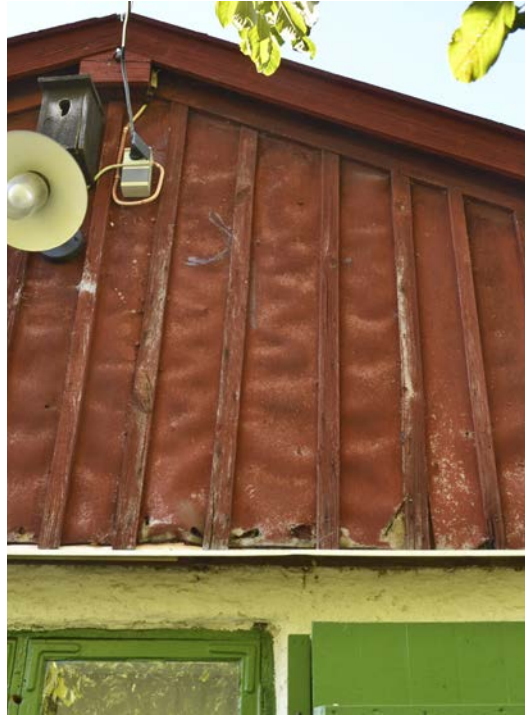
*Bild 20. Gavelröstet mot öster med locklister på rödfärgad masonite. SLM D2021-0483.*

Träfiberskivorna på gavelröstena och på utbyggnadens fasad är fuktskadad och bucklig. Rödfärgen är sliten och listerna uttorkade.

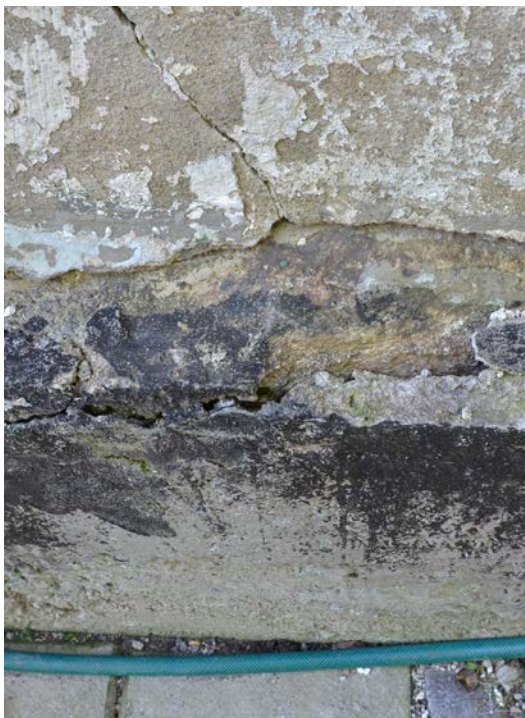
*Bild 21. Sprucken och frostsprängd cementputs på sockeln. SLM D2021-0484.*

Cementsockeln, som är målad med olika färgtyper och kulörer, har stora färgbortfall och flagnande färgskikt. De olika kulörerna och skämmande putslagningarna ger ett eftersatt intryck. Marknivån är hög vid byggnadens nordvästra fasader, varför cementsockeln hålls fuktig och leder in fukt i byggnaden och genom fasadpanelens ändträ.

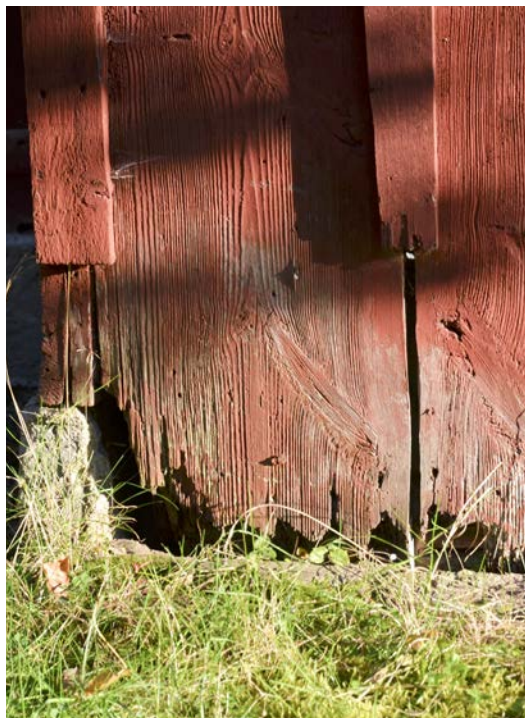
*Bild 22. Rötskadat ändträ på entréutbyggnaden. SLM D2021-0485.*

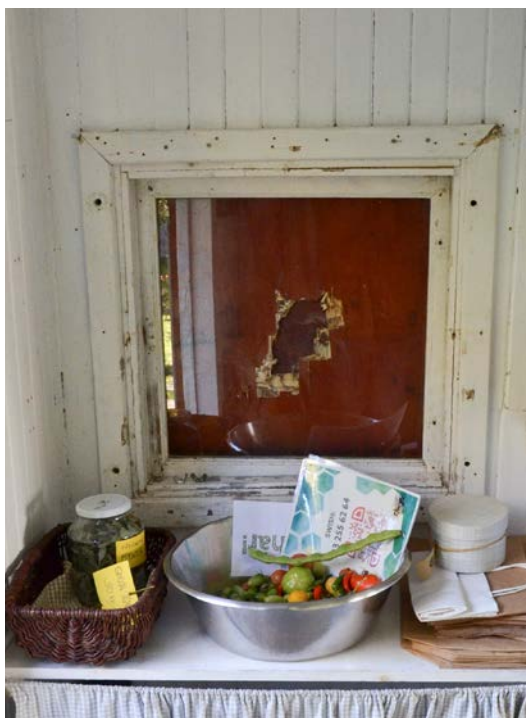
Bild 23. Förstugans (rum 101) ospröjsade fönster och foder av funkisstil är mycket slitna och passar stilmässigt inte med byggnadens i övrigt äldre karaktär. SLM D2021-0486.

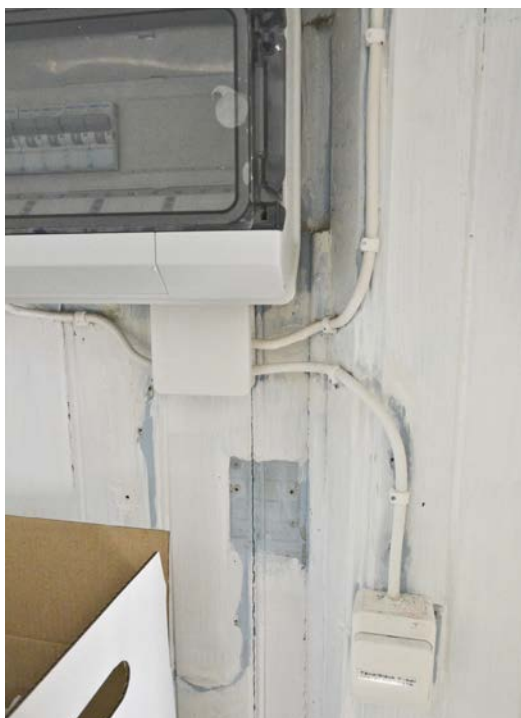
Bild 24. Passagen (rum 102). Elkablar och strömbrytare är små detaljer som har stor betydelse för inredningens karaktär. Panelen är slarvigt målad och bör åtgärdas. SLM D2021-0487.

Ommålning enligt rekommendation för Rum 101: förstuga.

Elkablar och strömbrytare byts ut mot mer tidstypiska motsvarigheter (sekelskiftesstil eller tidigt 1900-tal) i textil och svart eller vit bakelit.

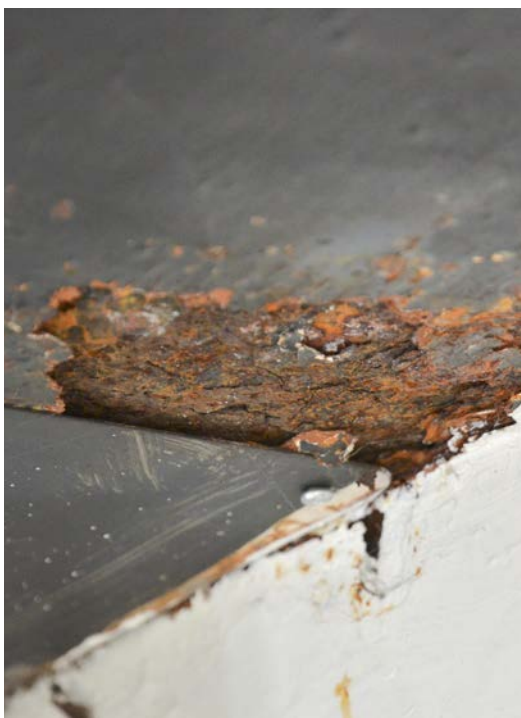
Bild 26. Kök, rum 104. Rostskador i plåten ovanför spishällen. SLM D2021-0489.

Järnspisen är rostangripen på själva hällen och där rökkanalen går ut genom innertaket. Möjligen finns det även rost på järnspisens sidor mot murverket. Murverket kring spisen har skämmande putslagningar och sprickor i färgen.

Rostangreppen vid rökkanalens utgång i taket bör undersökas av fackman. Förslagsvis kan skadorna åtgärdas genom rengöring från löst sittande rost och målning med svart linoljefärg alternativt rosnyddsfärg.

Rostfläckarna på luftventilen ovanför spisen rengörs och målas med vit linoljefärg.

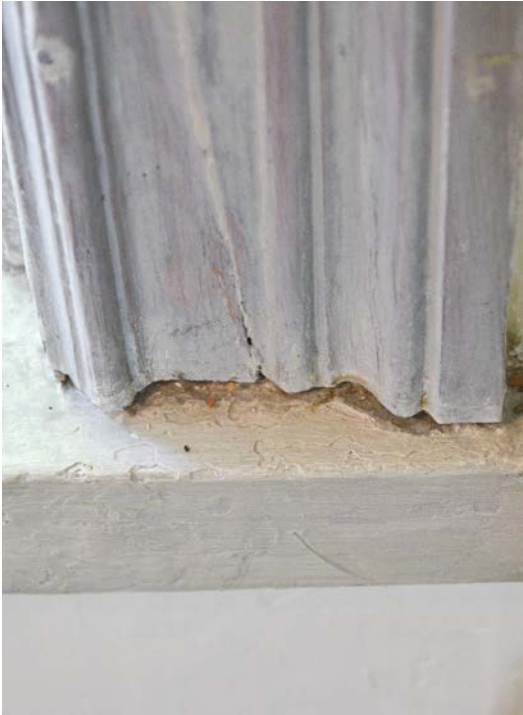
Bild 27. Cafél lokalen, rum 105. Äldre fönsterfoder som bör bevaras men renoveras genom skrapning och målning med traditionell linoljefärg i tunna lager. SLM D2021-0490.

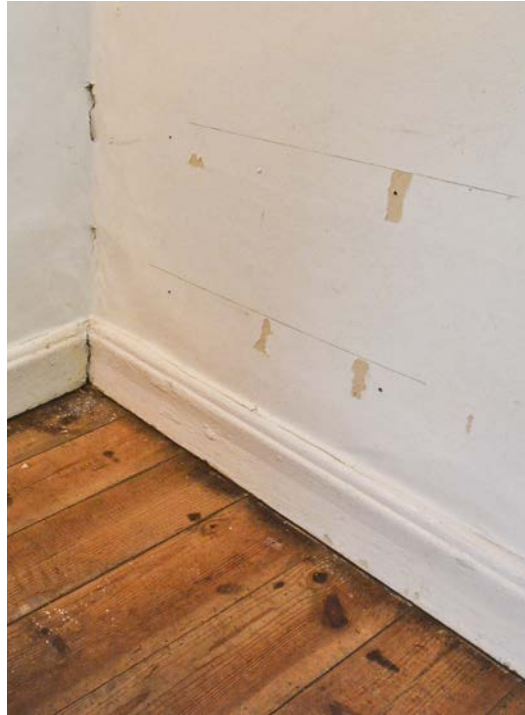
Bild 28. Cafél lokalen, rum 105. Golvbrädorna och sockeln bör bevaras. Våggarna är slitna och kan renoveras med nya ytskikt. SLM D2021-0491.

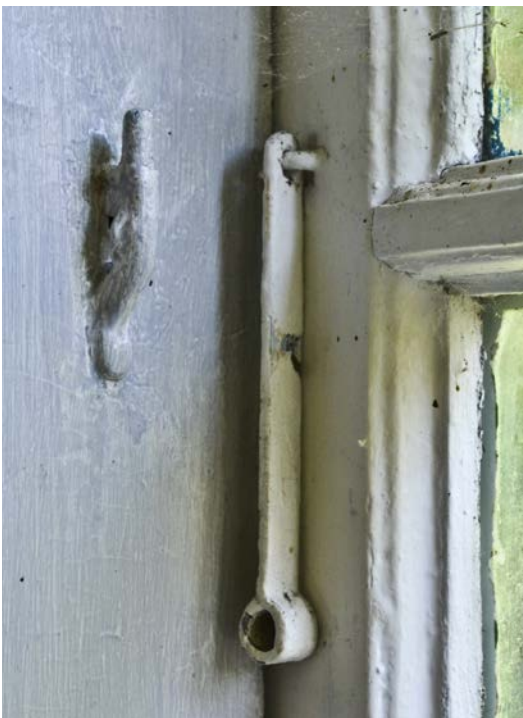
Bild 29. Cafél lokalen, rum 105. Äldre smidda fönsterhakar som bör bevaras (likadana finns även på köksfönstret). SLM D2021-0492.

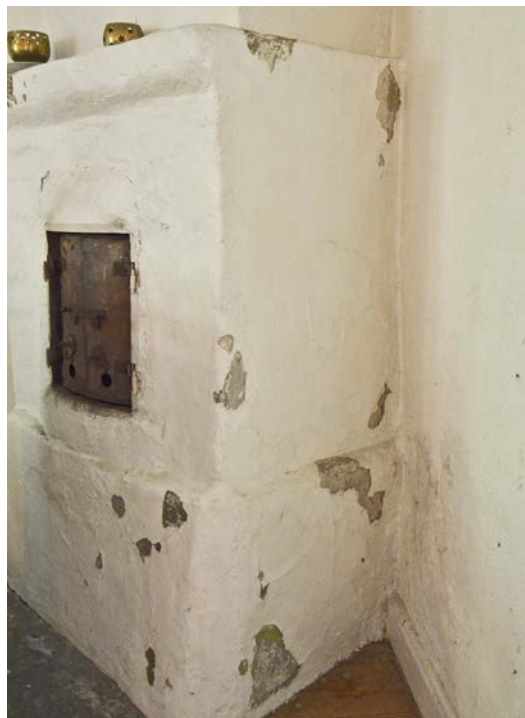
Bild 30. Cafél lokalen, rum 105. Rörspisen har bompartier och sprickor i putsen, och bör renoveras genom putslagning och avfärgning. SLM D2021-0493.

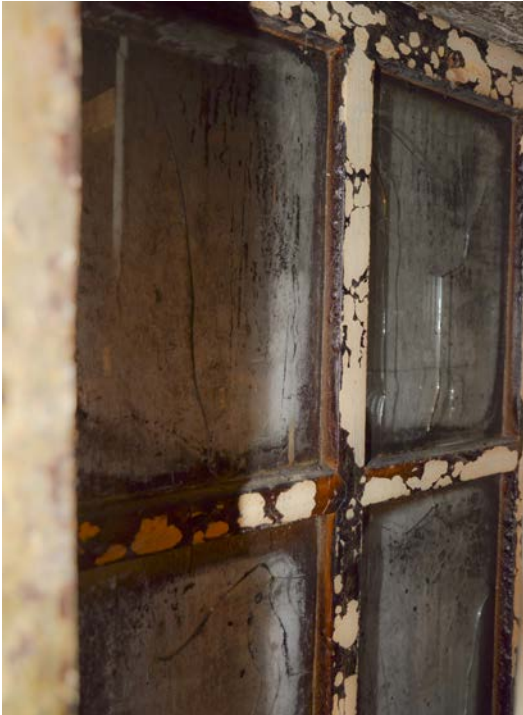
Bild 37. Sotkadat fönster i rum 202: kök. SLM D2021-0500-

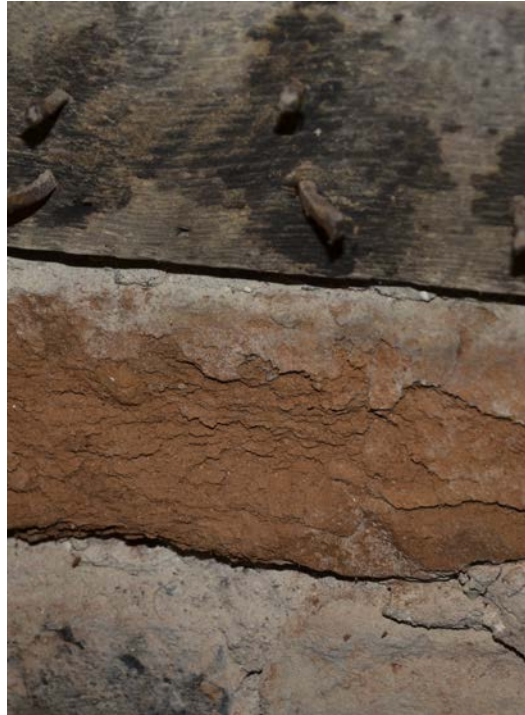
Det finns inga tydliga exteriöra skador på korsvirkesstommen, men inifrån rum 202:kök kan det konstateras att enstaka tegelstenar, som inte täcks av puts, vittrar. Detta kan bero på att den gjutna betongsockeln vid västra och norra fasaderna suger upp fukt in i murverket. I rum 203:kammare fanns dock inga tecken på vittrande murverk - möjligtvis beroende på att fuktbelastningen inte är lika hög.

Bild 38. Vittrande murtegel i rum 202: kök. SLM D2021-0501.

För att få bukt med det vittrande teglet i korsvirkesstommen rekommenderas att befintlig väggputs knackas ner så långt det är möjligt utan att teglet förstörs. Äldre färgskikt dokumenteras noggrant med kulörlikare. Väggarna lerklinas sedan med lerbruk innehållande en hög andel fet lera. Lerkliningen bidrar till att hålla stommen torr och fungerar som offerskikt, vilket bevarar tegelstommen. Lerbruket kan vara naturligt ofärgat eller infärgat om så önskas, dock kan målning av lerkliningen eventuellt medföra att färgen flagar på grund av saltvandringen. I händelse av att fuktvandringen blir liten kan lerkliningen dock målas med lim- eller lurfärg.

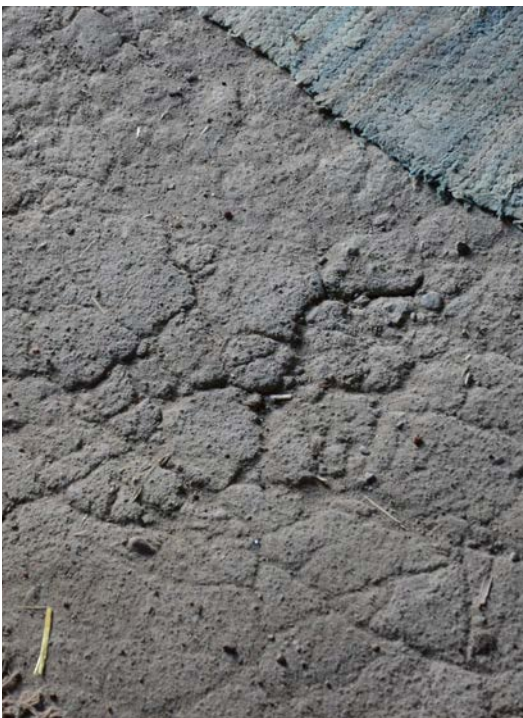
Bild 39. Grovputsat lergolv i rum 201: entréutbyggnad. SLM D2021-0502.

Lergolvet ger karaktär till rummet. Det är tåligt och kan bevaras i befintligt skick alternativt förses med ett lager ytputs av lerbruk med iblandning av 1 % linolja. Lergolvet kan också täckas över med t.ex. brädgolv på bjälklag som fylls med oorganisk isolering, förslagsvis lecaakulator. Det är då viktigt att golvbjälklaget inte innehåller några diffusionstäta skikt, som plastmattor, ångspärr eller plastfärg.
