## Alla Helgona kyrka

Kv Öster 1:16, S:t Nicolai socken, Nyköpings kommun, Södermanlands län

Renovering av fasader, fönster, tak och spira

Rapport 2020:9

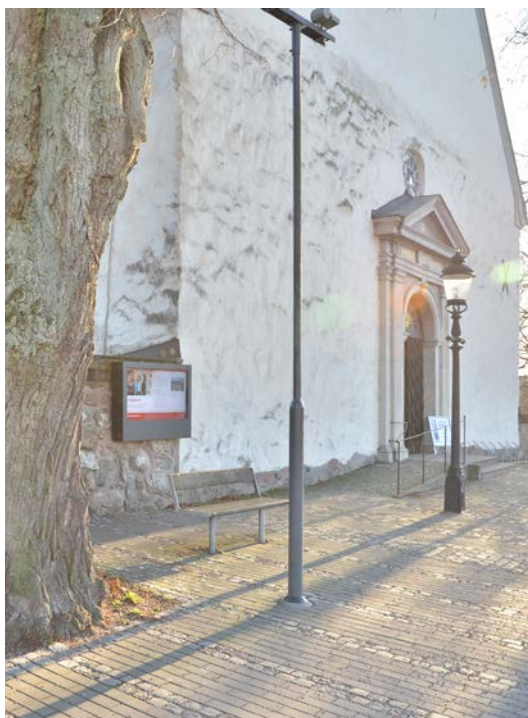
Fasaderna på långhuset och koret var kraftigt nedsmutsade, särskilt långhusets gavel mot öster som är i högre grad är exponerad mot avgaser från trafiken, och på den norra fasaden som är mer skuggad. På norrfasaden fanns även långt gången algpåväxt bakom stuprören.

På långhuset och koret fanns på samtliga fasader områden med bortfallen kalkfärg och ytputs, varför murverket delvis var blottlagt. Vid flera av fönsternischerna fanns stora synliga putssprickor.

*Bild 6. Östgaveln innan renovering.  
Foto 2020-01-22. SLM D2020-0638.*

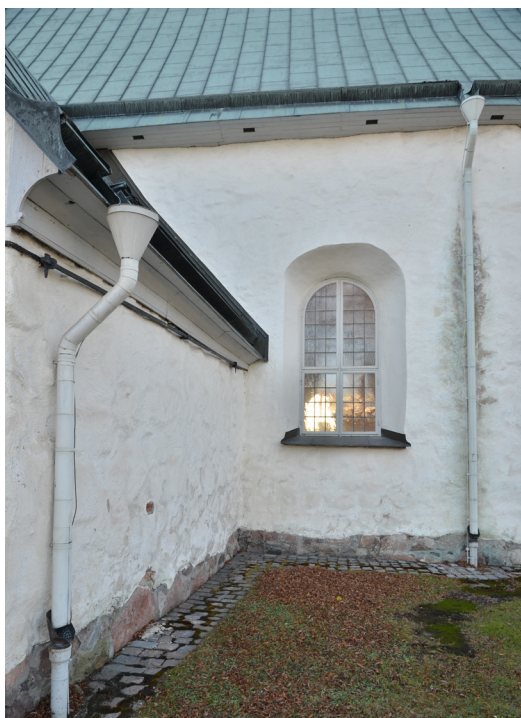
*Bild 7. Långhusets norrfasad och sakristian innan renovering. Foto 2020-01-22. SLM D2020-0638.*

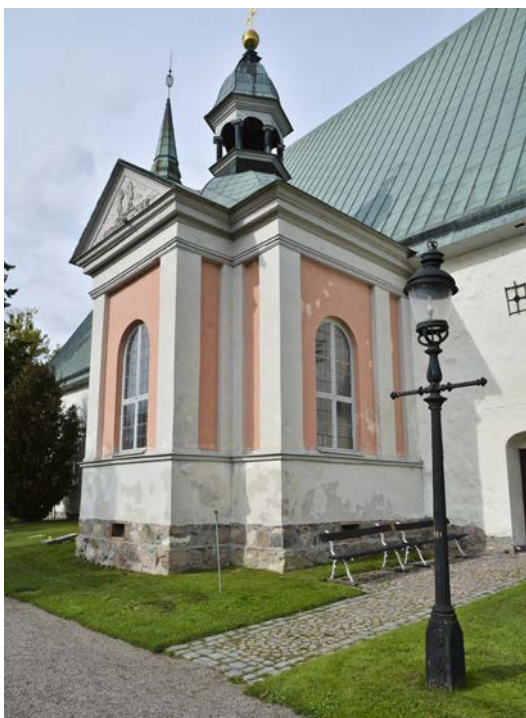
Tungelska gravkoret, målad med kalklimfärg vid senaste renoveringen 2005, och sakristian, troligtvis målad med silikatfärg, hade stora synliga färgbortfall, vilket gav ett skämmande och eftersatt intryck.

*Bild 10. Tungelska gravkoret innan renovering, vy mot nordost. Foto september 2019. SLM D2020-0641.*

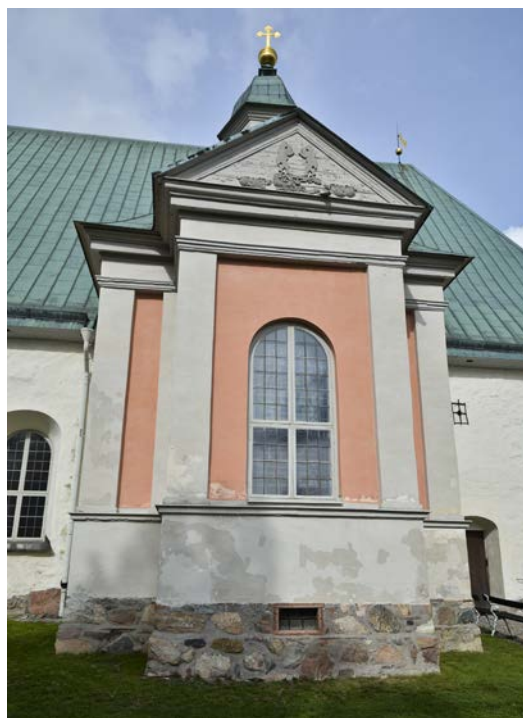
Utsmyckningen inuti tympanonfältet på Tungelska gravkorets södra tempelgavel var mycket vädernött. Linoljefärgen var kraftigt uttorkad och enstaka skulpturdelar hade lossnat från väggytan och låg löst på tempelgavelns nedre listverk. Någon del hade även fallit ned på marken men tagits om hand av kyrkans personal. Även övrigt trä på både tempelgaveln och på gravkorets lanternin var vädernött och i behov av underhåll.

*Bild 11. Tungelska gravkoret innan renovering. Foto september 2019. SLM D2020-0642.*

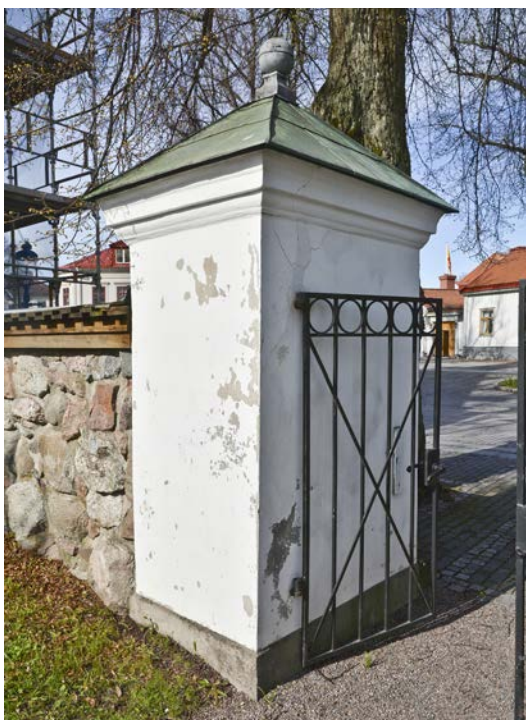
*Bild 12. En av grindstolparna innan renovering. Foto 2020-05-05. SLM D2020-0643.*

De fyra grindstolparna vid kyrkogårdsmuren mot Östra torget som också hade bortfall av färg och puts, putslagades, rengjordes och avfärgades två gånger med Keim silikatfärg i vit kulör lika befintligt.

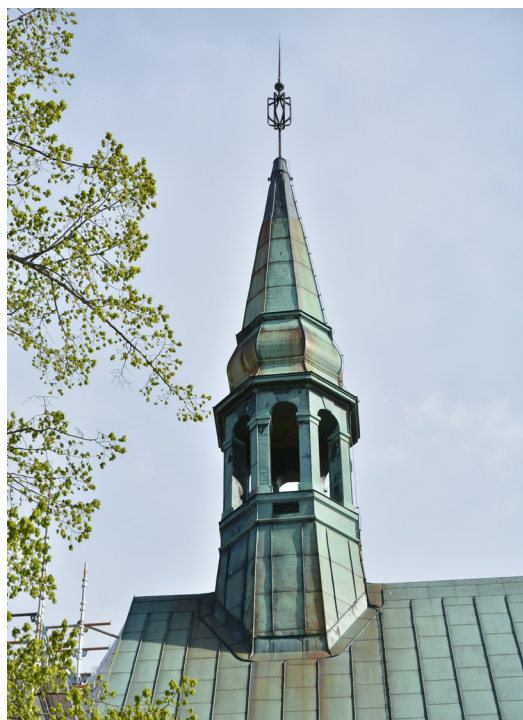
*Bild 13. Takryttaren, innan renovering. Foto 2020-05-14. SLM D2020-0644.*

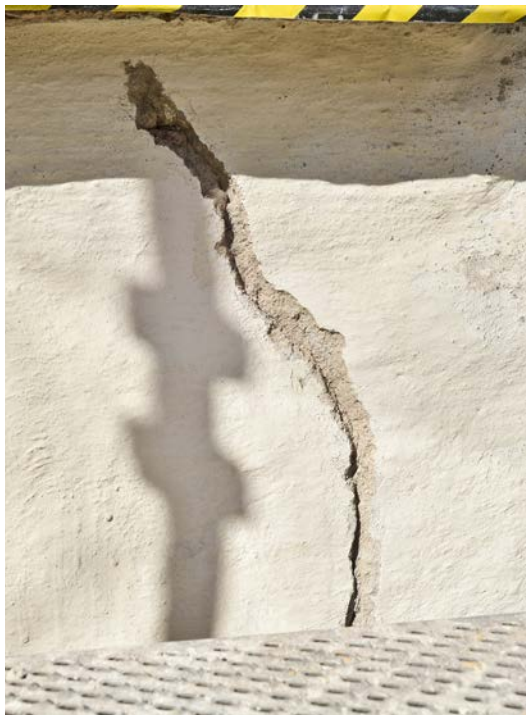
*Bild 18. Sprickor och bortfallen puts höggs upp till fast yta...*

Putsade ytor rengjordes med hett vatten under högtryck. Bompartier och löst sittande puts togs bort. Synliga sprickor högs upp ca 30-50 mm på ömse sidor för bättre fäste av ny puts.

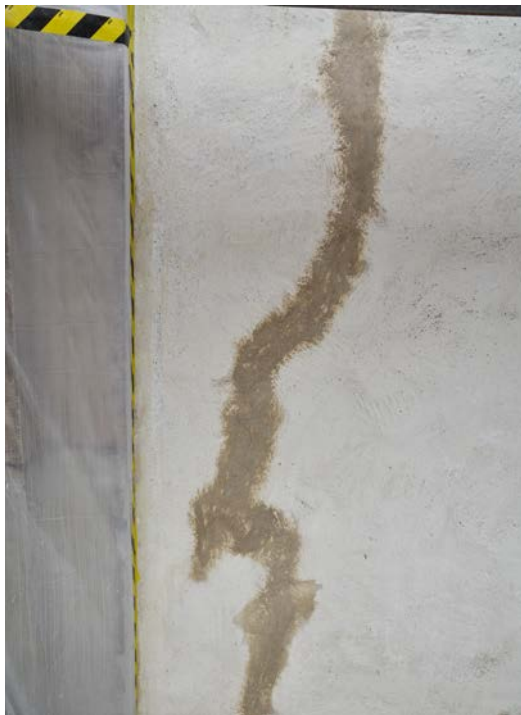
*Bild 19. ... och putslagades med lufthårdnande kalkbruk.*

Lagningar och komplettering av putsade ytor utfördes med platsblandat rent luftkalkbruk. Ytorna på långhuset kvastputsades till utseende lika befintligt. Tungelska gravkorets fasader slätputsades, lika omgivande ytor.

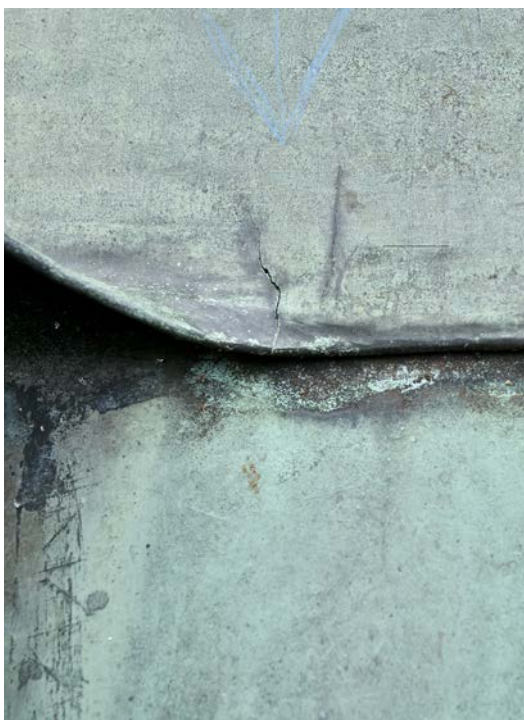
I flera skarvar och falsar, i synnerhet mellan utkastarna och takplåten, upptäcktes sprickor i plåten: vidnocken i anslutningen mellan Tungelska gravkoret och kyrktaket, utkastaren vid fotrännan på södra takfallet närmast Tungelska gravkoret, vid de båda utkastarna på norra takfallet, samt vid ett fåtal andra skarvar i fotrännan på långhusets norra sida. Orsaken var enligt plåtslagaren Simon Karlsson att anslutningarna var felaktigt utförda. Fotrännan på norra långhuset var även något nedböjd närmast västgaveln.

*Bild 24. Utkastare vid fotrännan på långhusets norra takfall, innan lödning. Foto 2020-05-05. SLM D2020-0655.*

var emellertid svårt utan att orsaka nya skador på de intilliggande plåtskivorna, eftersom kopparplåten förlorat mycket av sin smidighet och därför hade en benägenhet att spricka vid minsta böjning. På grund av de förskjutna falserna riskerades fler plåtar att skadas, jämfört med om taket varit lagt med parallella tvärfalser (vid förskjutna tvärfalser är varje plåt ihopfalsad med sex omkringliggande plåtar i stället för fyra plåtar vid utförande med parallella tvärfalser). I värsta fall hade en påbörjad lagning/byte av enskilda plåtar gjort att en mycket stor mängd plåt, som annars var i gott skick, skulle ha fått bytas ut. Detta vore både olämpligt ur kostnadssynpunkt såväl som av estetiska skäl. Därför bestämdes att sprickorna så långt det var möjligt skulle lagas genom lödning.

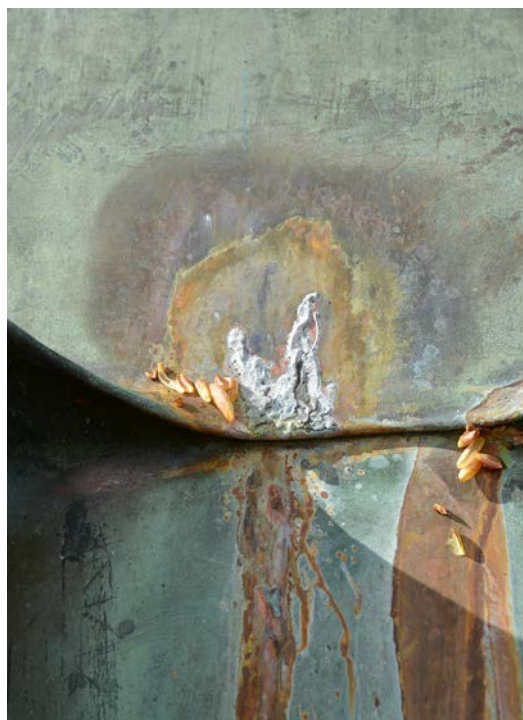
*Bild 25. Utkastare vid fotrännan på långhusets norra takfall, efter lödning. Foto 2020-05-14. SLM D2020-0656.*

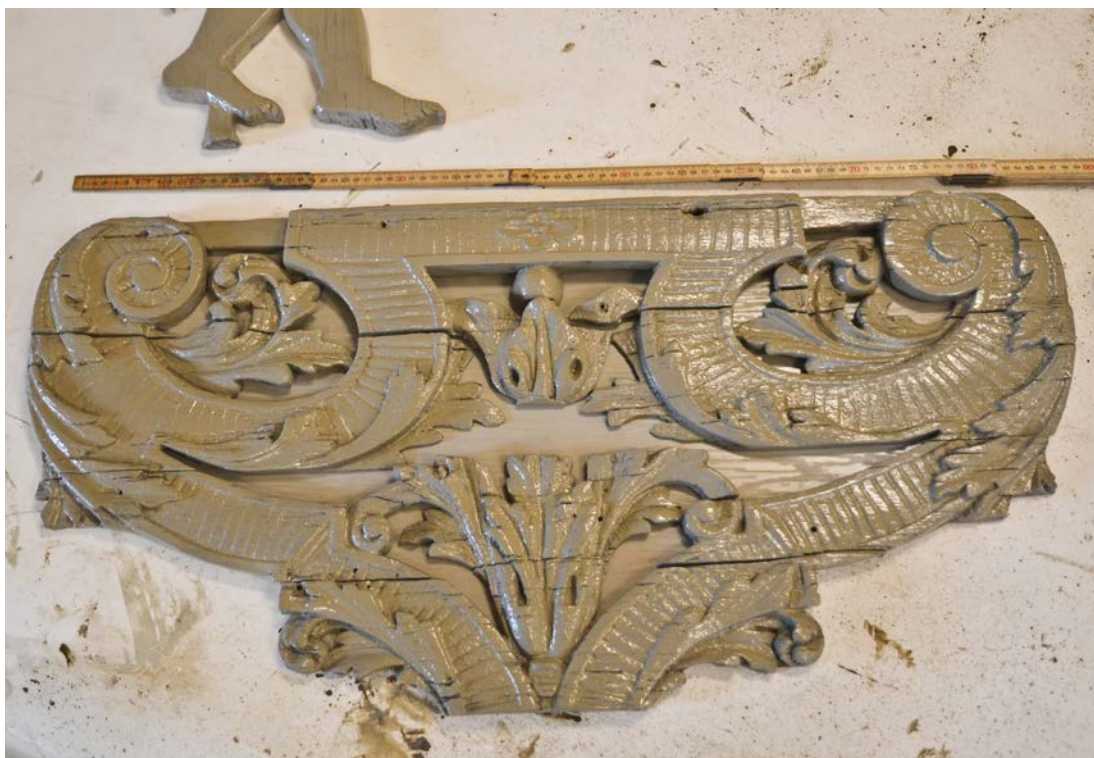
Den undre delarna av utsmyckningen, som utgörs av voluter och acantusblad, var i mycket dåligt skick och bedömdes inte kunna bevaras utan extra förstärkning. De monterades därför på en figursågad målad plywoodskiva med rostfri skruv från undersidan.

Bild 33. Trädetaljerna på Tungelska gravkoret, under pågående renovering. Foto 20200508. SLM D2020-0664.

Utsmyckningen på Tungelska gravkorets tympanonfält, som avbildar acantusblad, voluter och änglar, renoverades på verkstad genom trälagning och målning med linoljefärg.

Samtliga figurer fästes i tympanonfältet med rostfri torxskruv, vilket bedömdes som en reversibel infästning. Eftersom de undre träskulpturerna (acantusblad och voluter) är fastmonterade med skruv från undersidan, kan dessa inte avlägsnas utan att hela skivan tas ner från väggfältet.

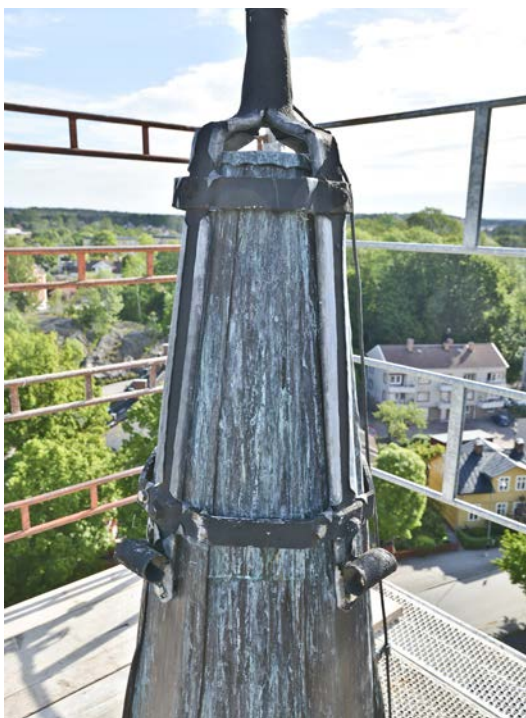
När takryttarens spira undersöktes konstaterades att infästningen var mycket dålig. Träskruvarna, som utgjorde själva infästningen, kunde dras ut för hand utan motstånd.

*Bild 35. Spirans infästning i takryttaren, innan påbörjad renovering. Foto 2020-06-09. SLM D2020-0666.*

Spirans tyngd, ca 300 kg, och relativt klena infästning med fyra ca 50 cm långa armar om takryttarens topp och endast åtta skruvar, konstaterades som otillräcklig och rentav en möjlig säkerhetsrisk. Det noterades även sprickor i spirans järn, som antogs kunna bero på rörelser som inträffar när det blåser. Därför beslutades att armarna skulle förlängas till dubbla längden, och förse med nya infästningar nertill.

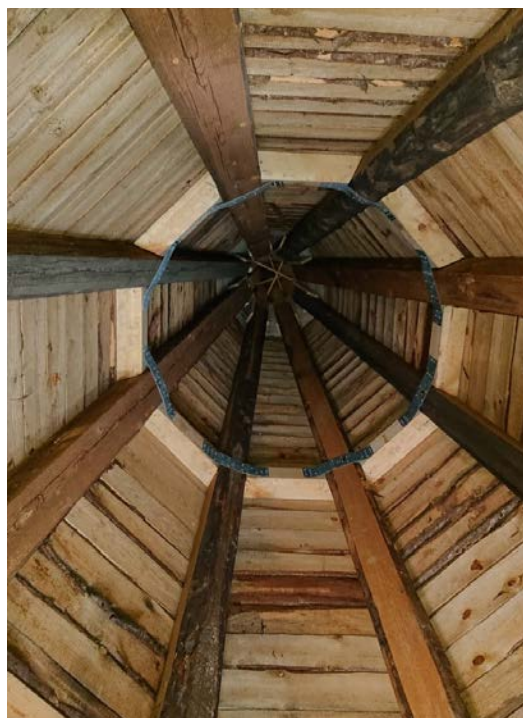
Insidan av takryttaren kontrollerades genom den undre luckan och bedömdes vara i gott skick. Spiran lyftes ned med kran och fraktades till verkstad.

*Bild 36. Takryttarens insida var i gott skick och lämnades utan åtgärd. Foto: Nyköpings Plåt & Fasad.*

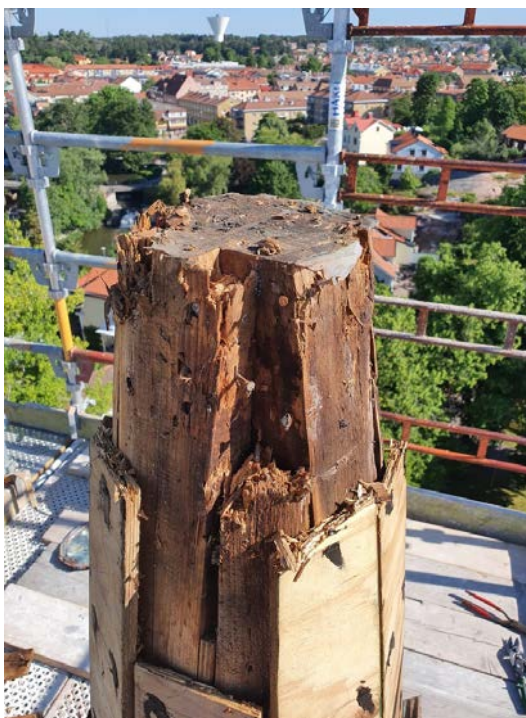
*Bild 37. Takryttarens topp, innan påbörjad trälagning. Foto: Nyköpings Plåt & Fasad.*

Takryttarens topp trälagades. Befintlig plywood togs loss. Kärnan av sammanfogade brädor trälagades med nytt virke lika befintligt. Nya bitar limmades och skruvades fast. Plywooden återmonterades med lim och skuv. Skruvskallarna täcktes med fogmassa för utomhusbruk till skydd för kopparplåten.

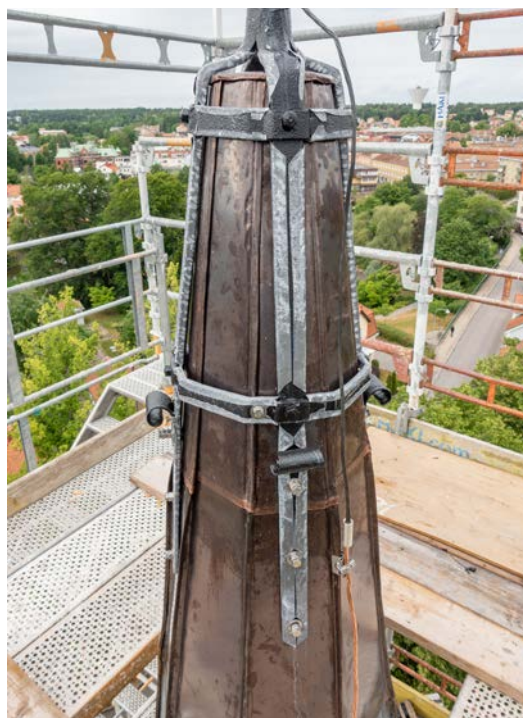
*Bild 38. Spirans infästning i takryttaren, efter avslutad renovering. Foto 2020-07-01. SLM D2020-0667.*

En ny åskledare monterades på spiran och i plåtens stående falsar med klamrar och skruvar av rostfritt stål, samt en avskiljande gummimatta. Spirans järnarmar täcktes in med blyplåt, i syfte att motverka frätskador på takryttarens kopparplåt.

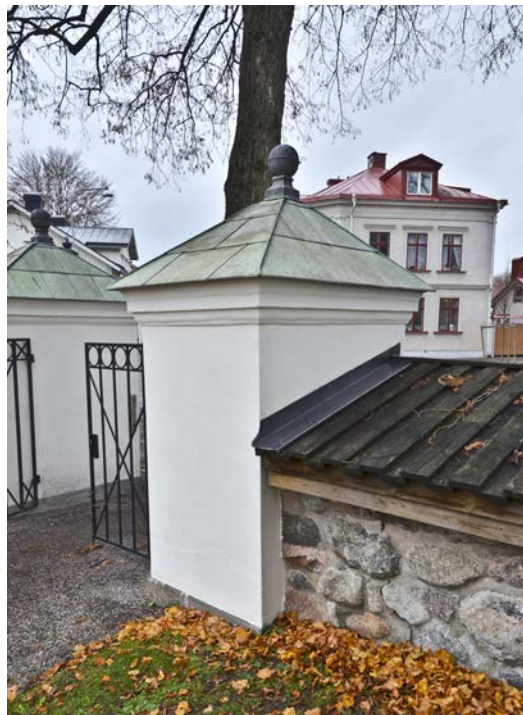
*Bild 40. De fyra grindstolparna mot Östra torget puts-  
lades och avfärgades med silikatfärg. En ny vattbräda  
mellan grindstolpen och murkrönet monterades.  
Foto 2020-11-13. SLM D2020-0701.*
