Medeltida taklag i Strängnäs stift  
Uppdragsgivare: Strängnäs stift  
Utförare: Sörmlands museum och Bygg & Hantverk i Karlskoga

## Medeltida taklag i Södermanland Rapport Etapp 2

Nyköping 2018-01-10

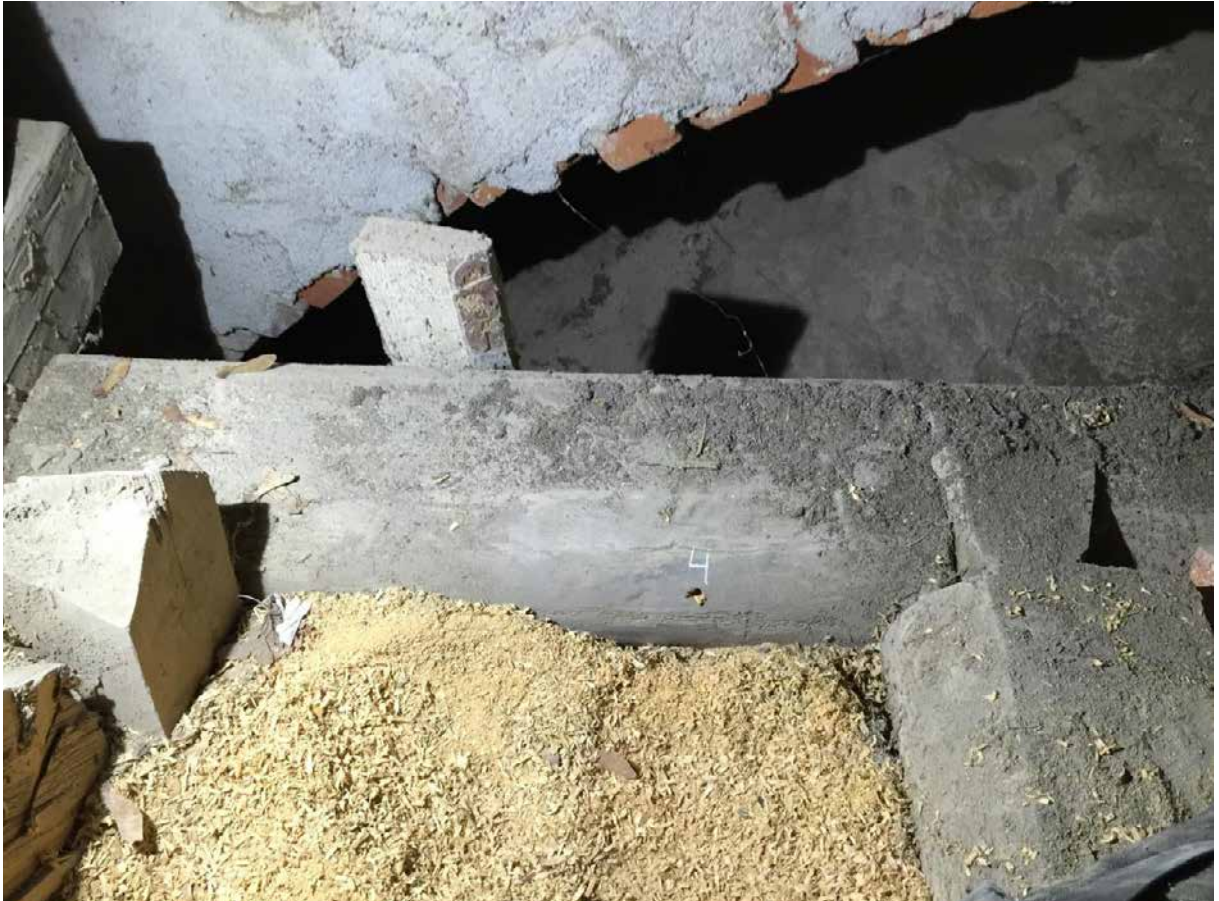
*Remstyckena består av mer eller mindre rundvirke och utgör därmed ett bra dendrokronologiskt material. Bilden visar borrhålet för prov nummer fyra. Fotografi: Daniel Eriksson*

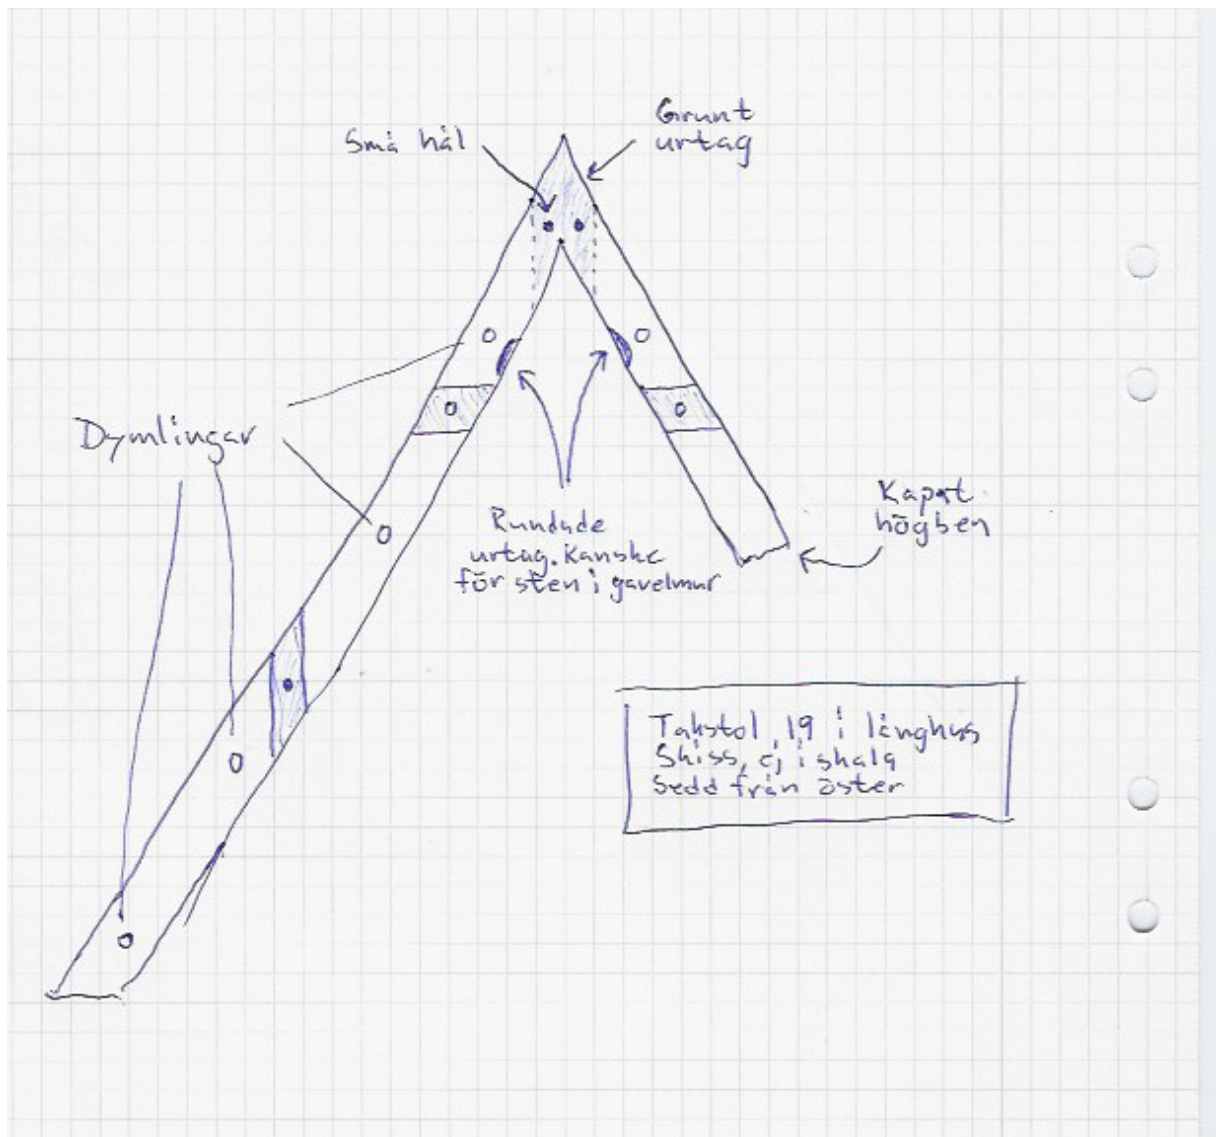
Högbenen i de primära takstolarna är bladade halvt-i-halvt med varandra. Stödbenen har ej haft husade knutar. Knutpunkterna är utförda med dymling här. Skiss: Daniel Eriksson

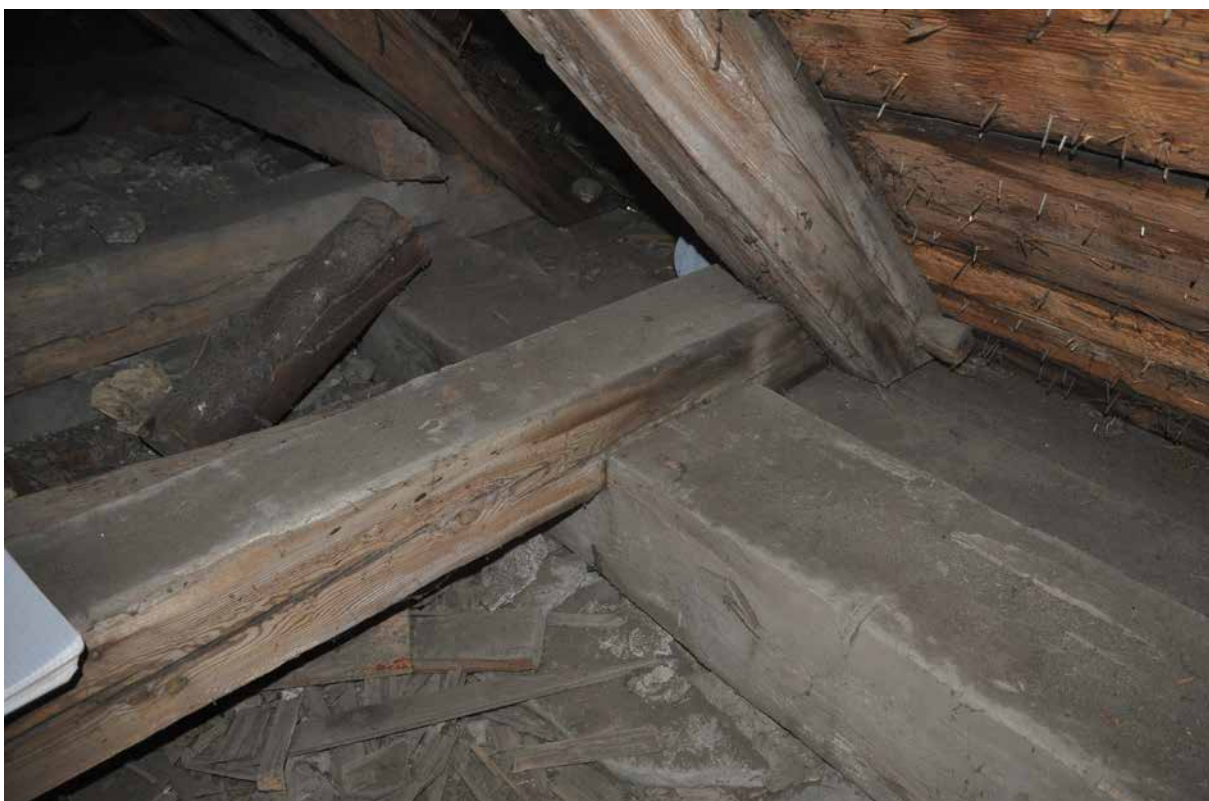
*Högbenen/sparrarna varierar mycket i dimension B: 90-150mm H: 105-145mm. Många är huggna kraftigt ur vinkel, i tvärsnittet. De smalnar av från rot till topp och står med toppen uppåt. Knutpunkterna mellan högben/sparrar och bindbjälkar är ej konsekvent utförda. Det är en rak bladning, ibland halvt-i-halvt och ibland med blad endast på högbenet. De har kraftiga dymlingar som ibland är kilade på baksidan. Vissa har två dymlingar. Fotografi: Daniel Eriksson*

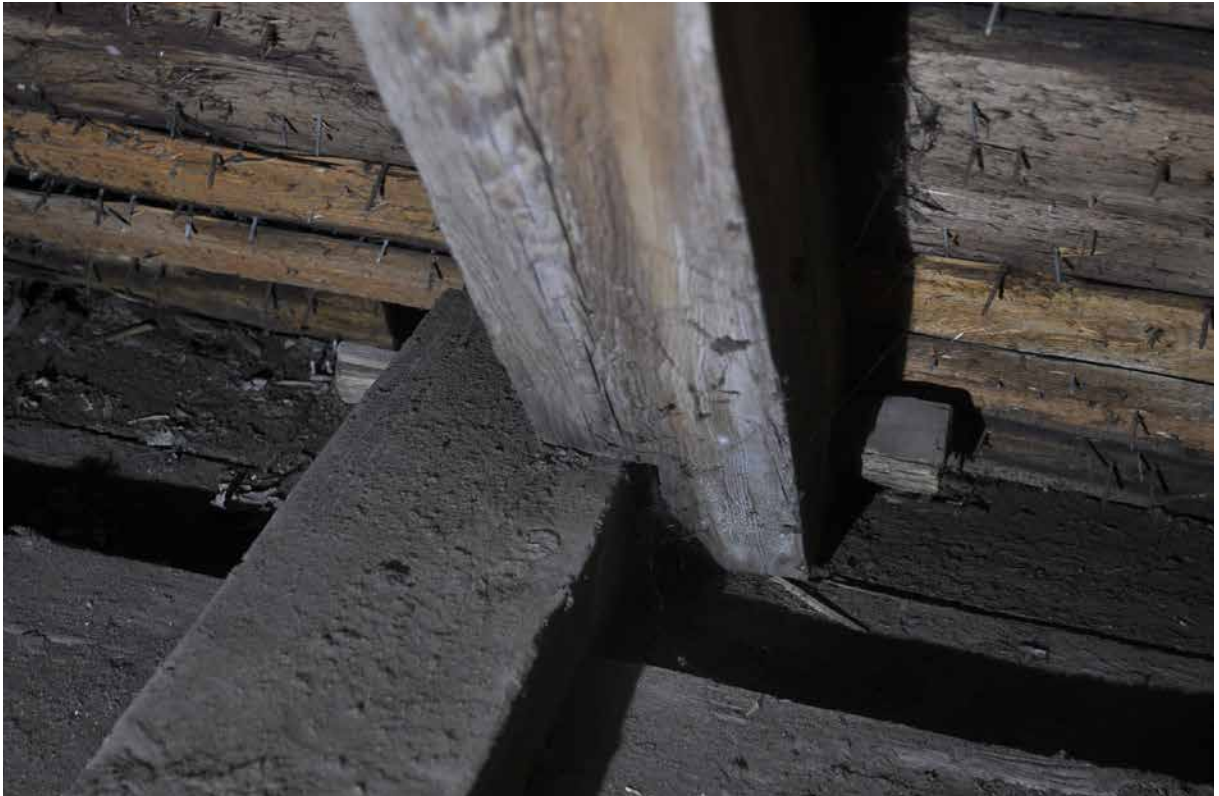
Här med blad endast i högbenet/sparren. Kraftig dymling med kil i baksidan.  
 Bindbjälkarna har ett ungefärligt cc på 95cm. Dimensionerna är ca B: 160mm, H: 185mm. Fotografi: Daniel Eriksson

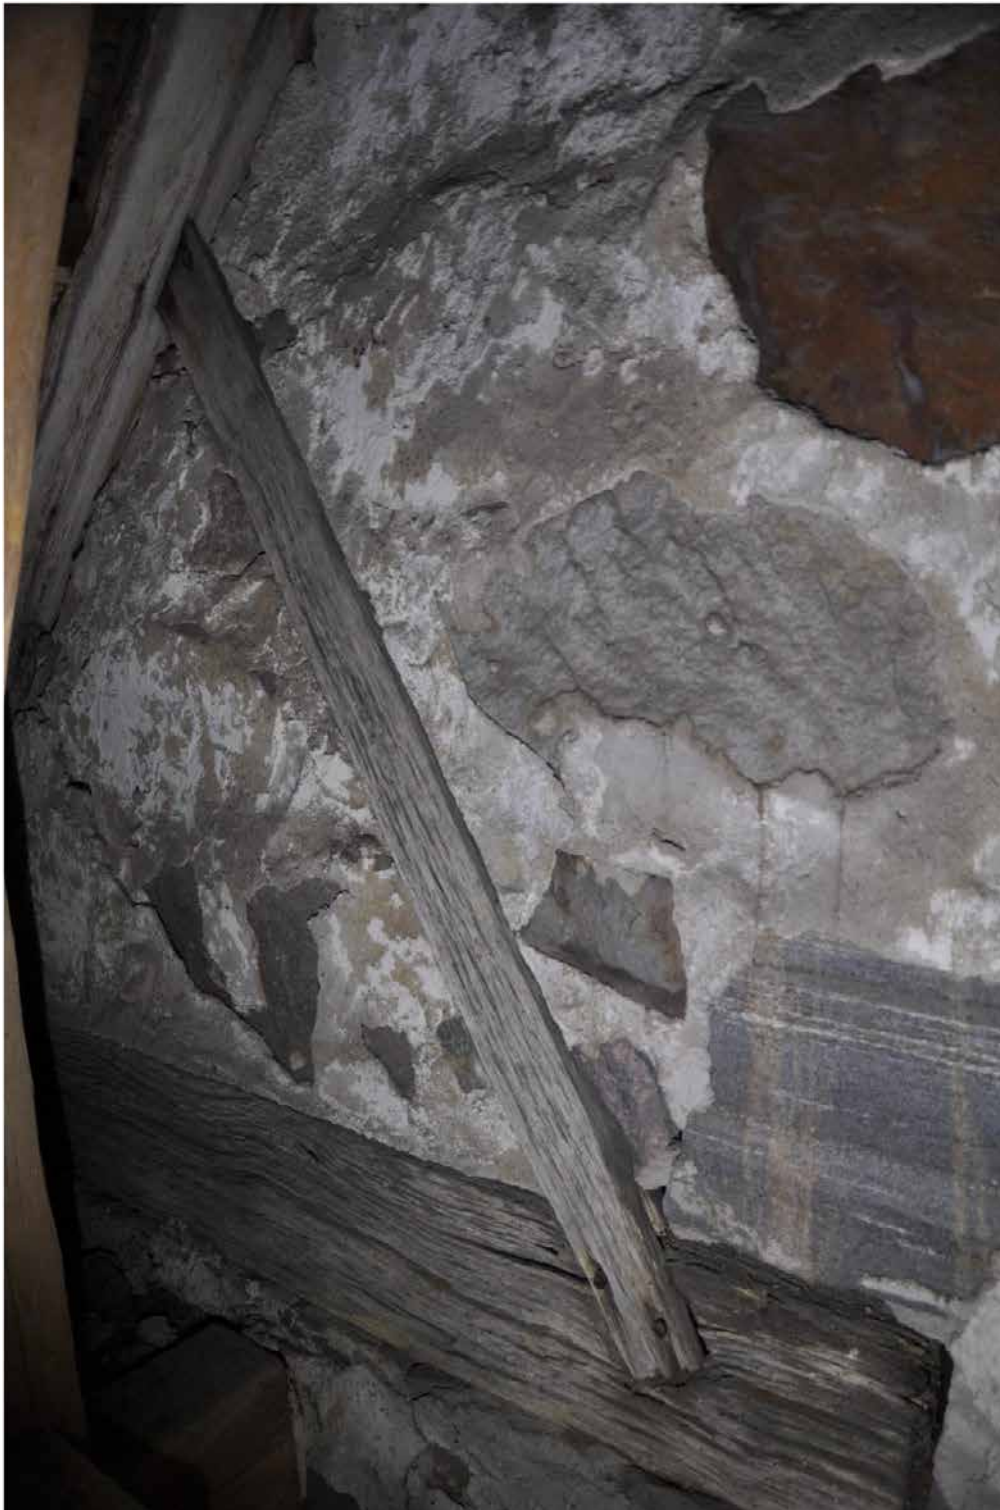
*Stödbenen sitter förankrade med spik i båda ändar. Stickbjälkar och stödben är i ek, medan takutsprängsbrädan troligen är i furu. Stickbjälken sitter i sin inre ände förankrad i innanförliggande bindbjälke genom en bjälke som löper tvärs genom muren. Fotografi: Daniel Eriksson*

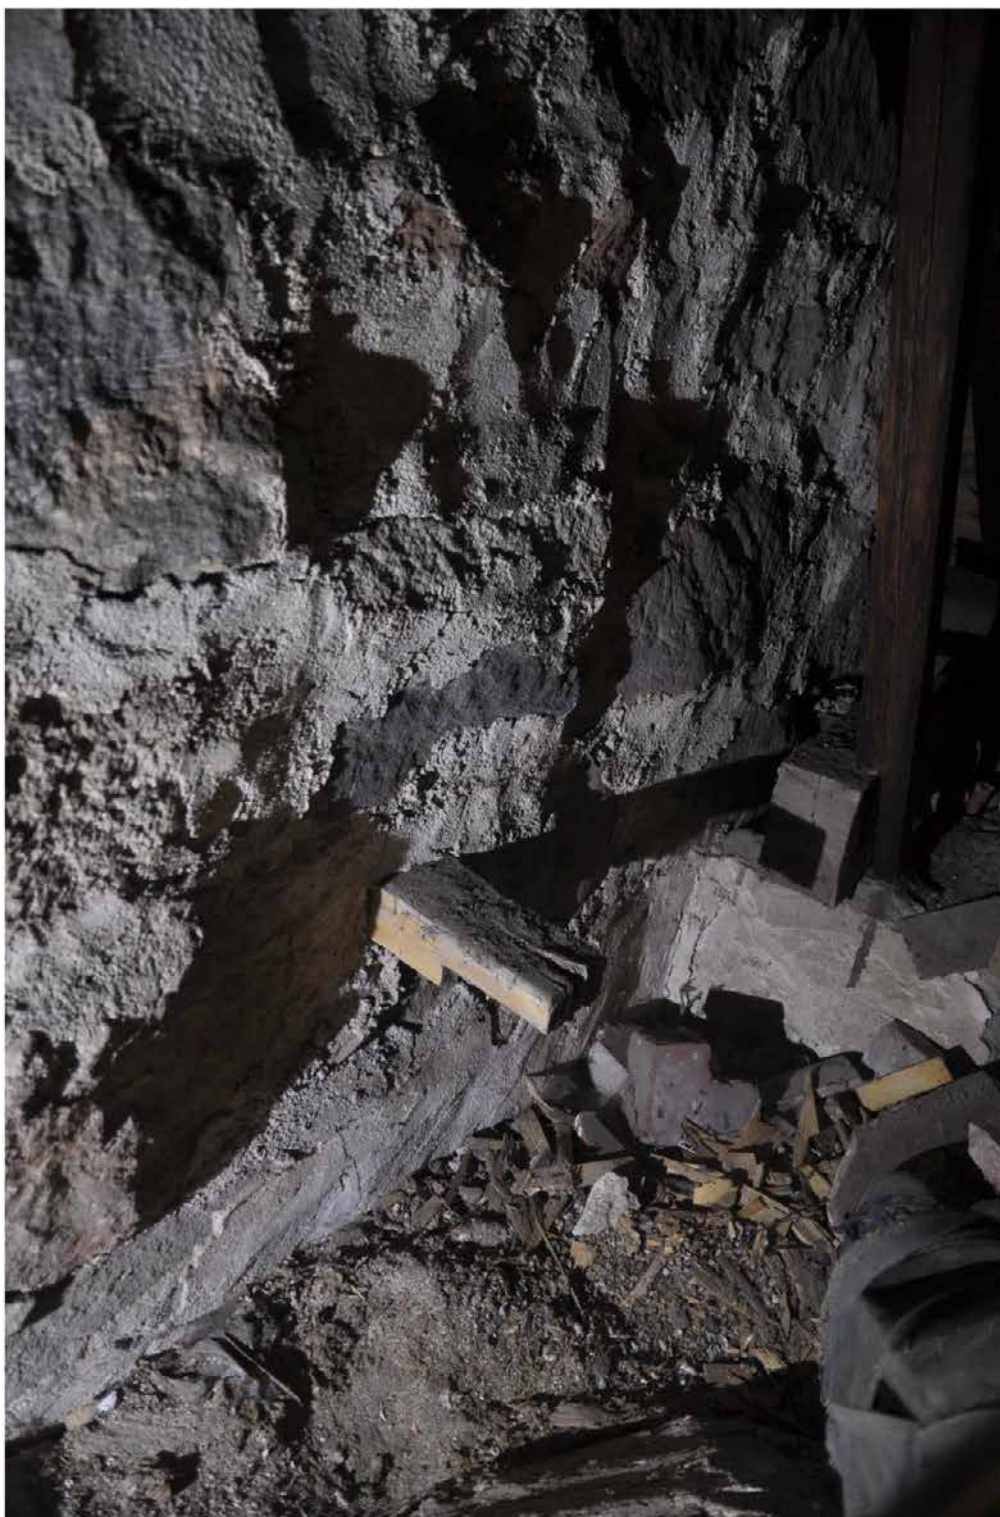
*Mellan den yttre, synliga stickbjälken och bindbjälken närmast gavelmurens insida löper ett par tvärgående bjälkar. En på södra sidan, och en på norra sidan. Till höger i bilden syns den numer avkapade bindbjälken som ursprungligen löpt över till andra sidan och därmed passerat den tvärgående bjälken som sticker ut ur muren. Den lilla bjälken har en bladning som legat i ett urtag i bindbjälken, fixerad med spik. Detta betyder att åtminstone bindbjälkarna lagts på sin plats innan gavlarna murades. Fotografi: Daniel Eriksson*

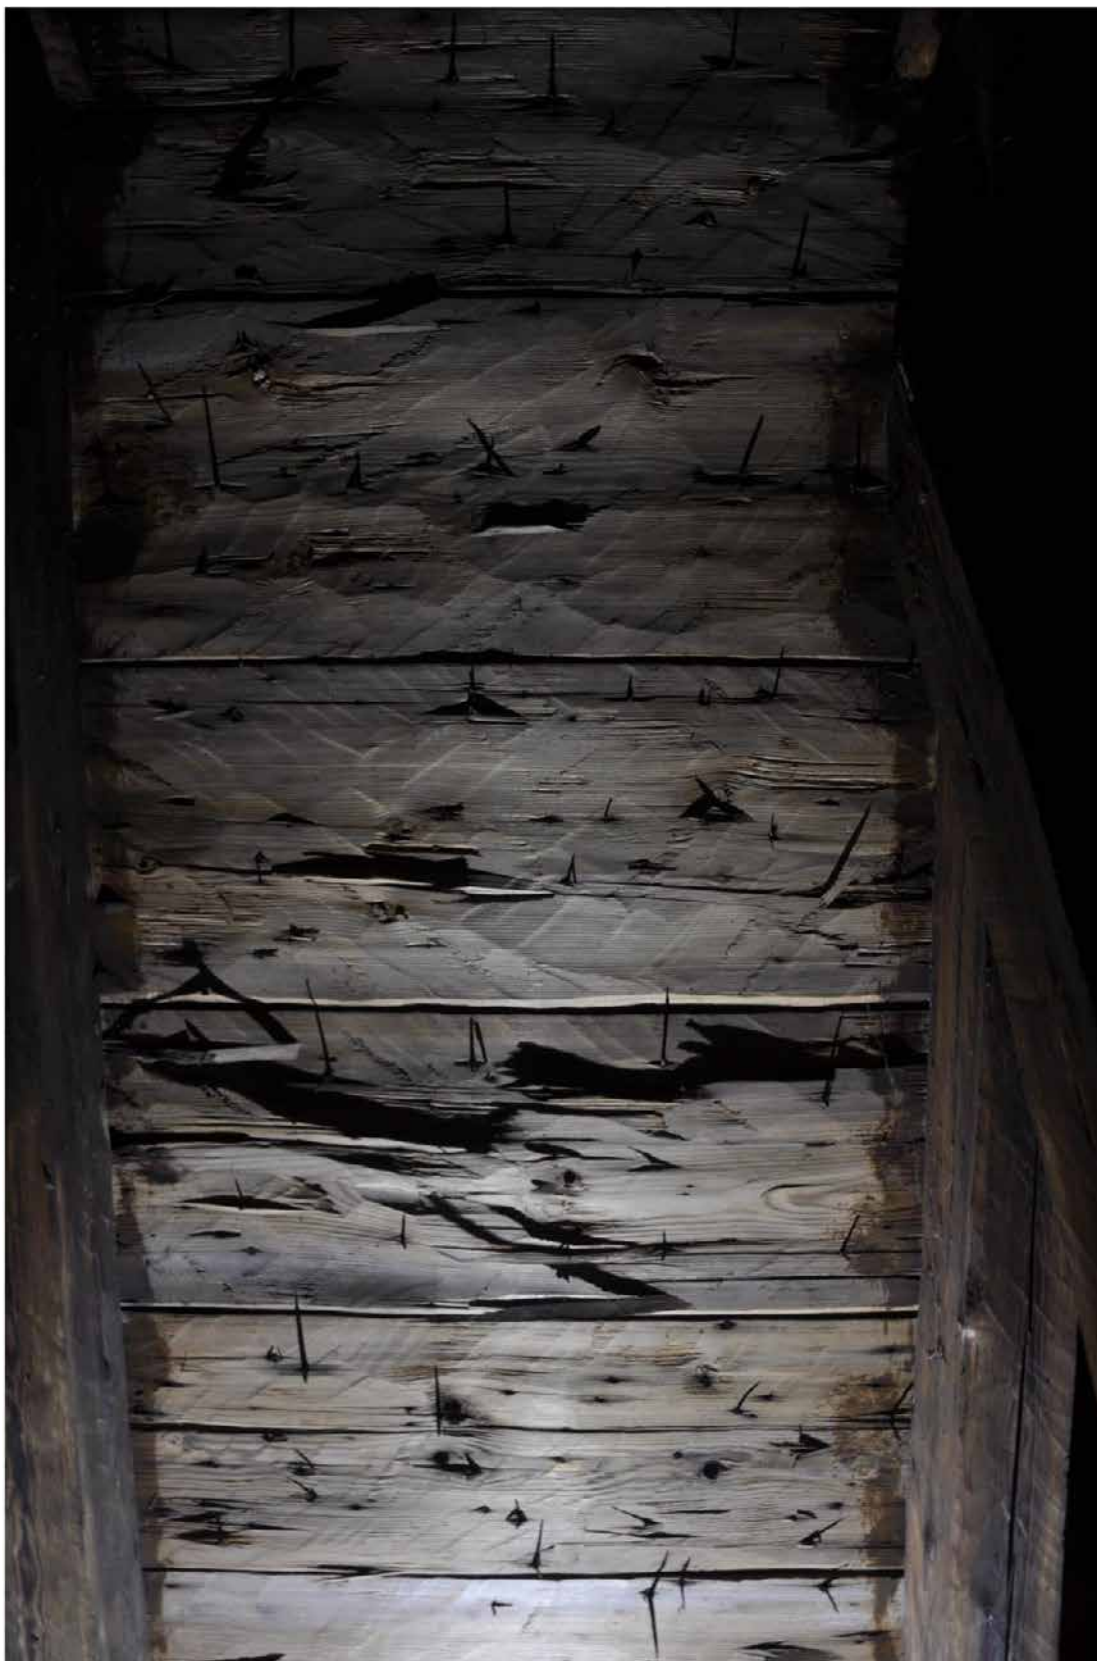
*Stora delar av den ursprungliga taktron finns bevarad. Fotografi: Daniel Eriksson*

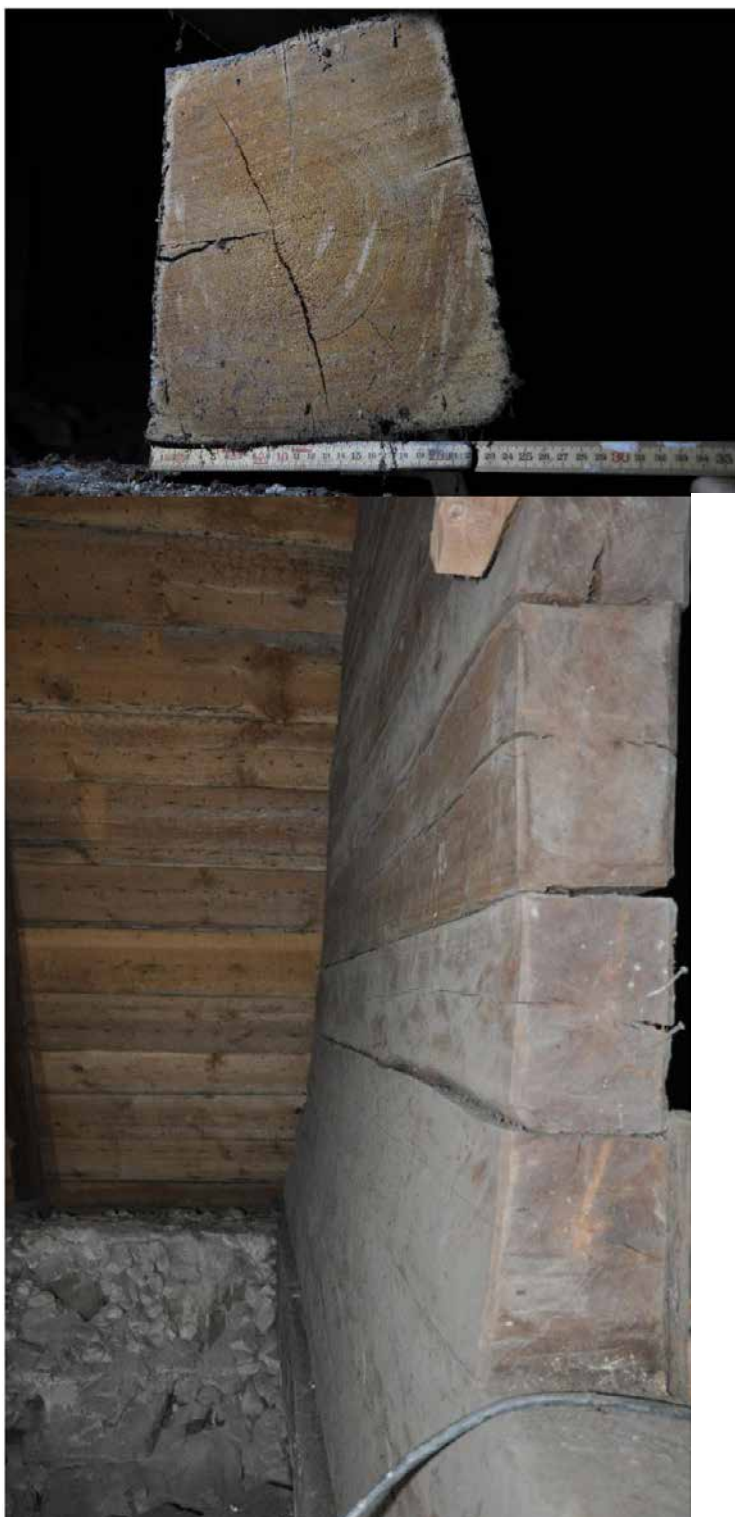
*Röstet är trapetsformat, men bara på ena sidan. Östra sidan är lodrät, västra sidan lutar. Röstet är alltså bredast i basen (i tvärsnittet) och smalnar av uppåt. Fotografi: Daniel Eriksson*

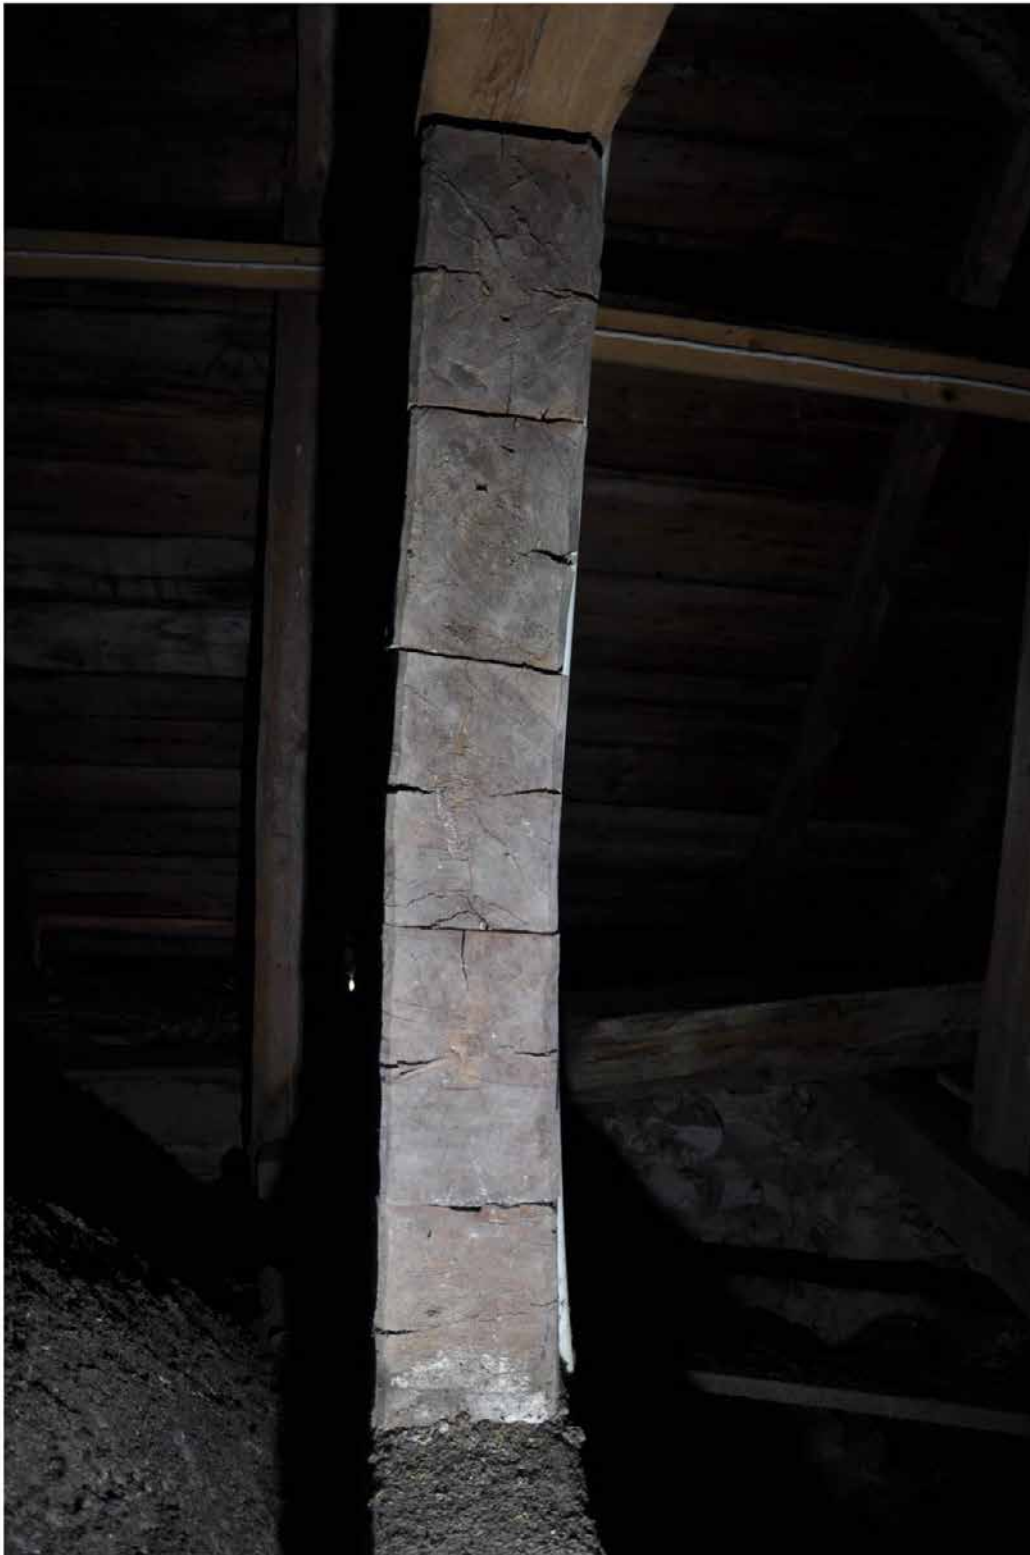
*Bilden är tagen i röstets öppning. Timrets bredd är här ca 130-150mm (ca 5-6 verktrum). Virket är av tätvuxen fura och den genomsnittliga bygghöjden är 210mm. Längre upp förekommer grövre timmer. Timren ligger ganska platt mot varann, inget långdrag. Fotografi: Daniel Eriksson*

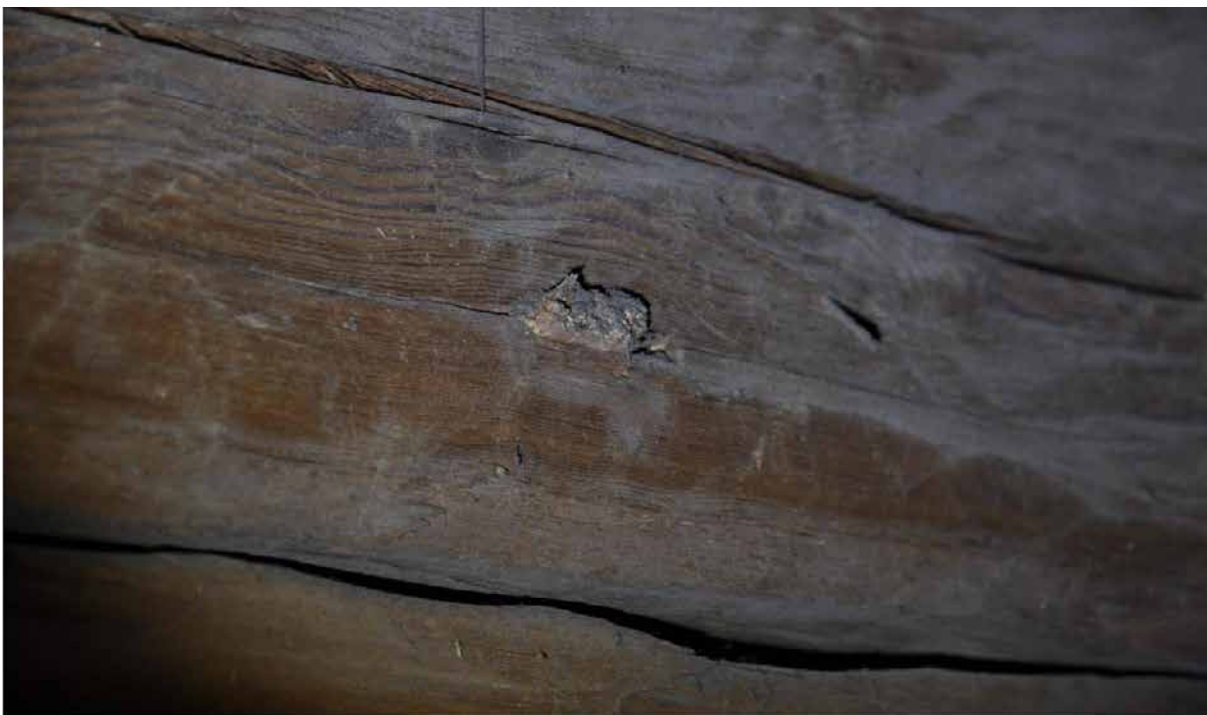
*På västra sidan finns en rektangulärt formad kil islagen. Den sitter vare sig i såten eller märgsprickan, utan är inslagen i massiv ved. Förekomsten av dylika kilar har jag sett i flera medeltida kyrkor och syftet med dem är oklart. Denna kil sitter med stor sannolikhet inte här av byggnadstekniska skäl, då hade den nog varit helt inslagen. Inte heller för att hänga upp något. Det hade varit betydligt lättare att sätta kilen i såten eller märgsprickan.*

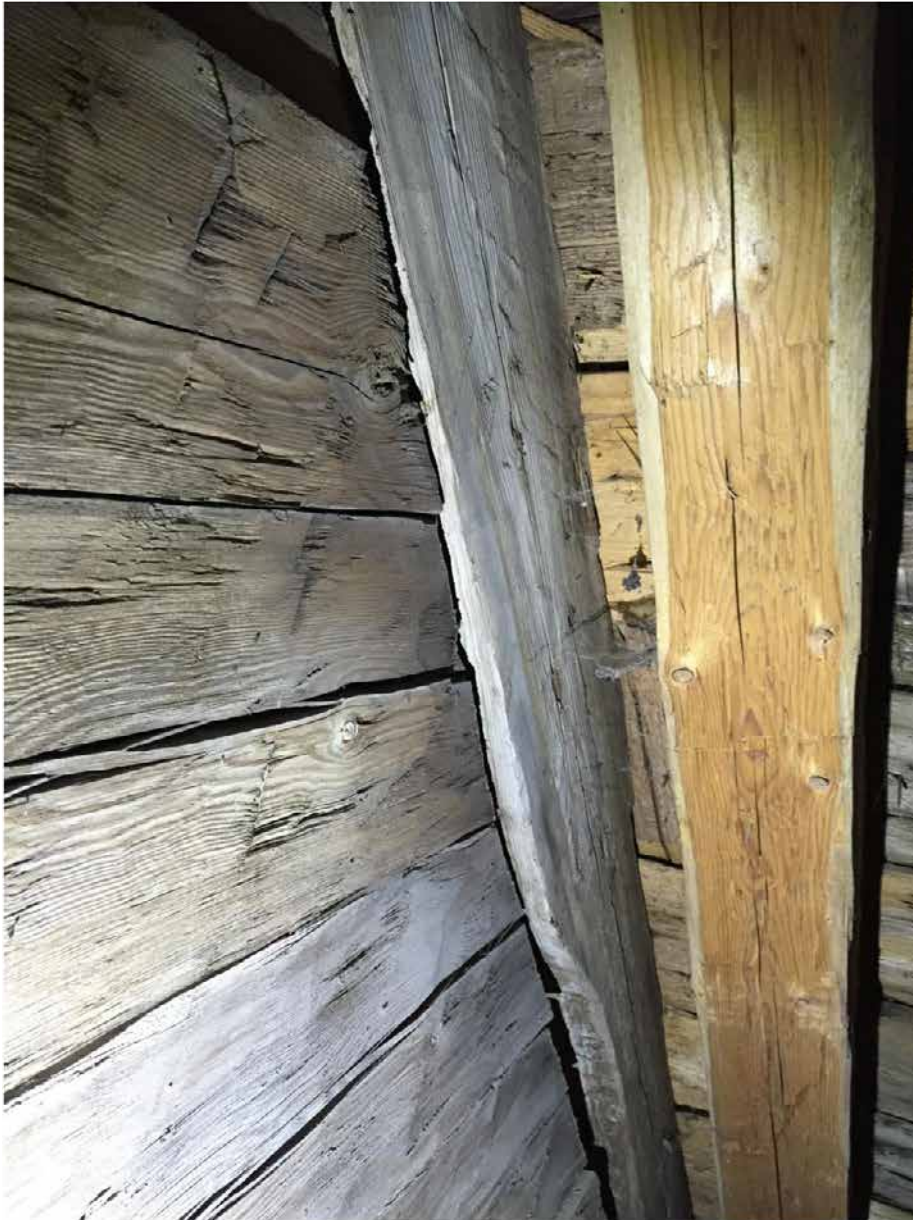
*I röstets kanter ligger högbenen infällda i en fals. Notera urtaget i norra högbenets nedre del. Detta finns ej i det södra högbenet. Fotografi: Daniel Eriksson*

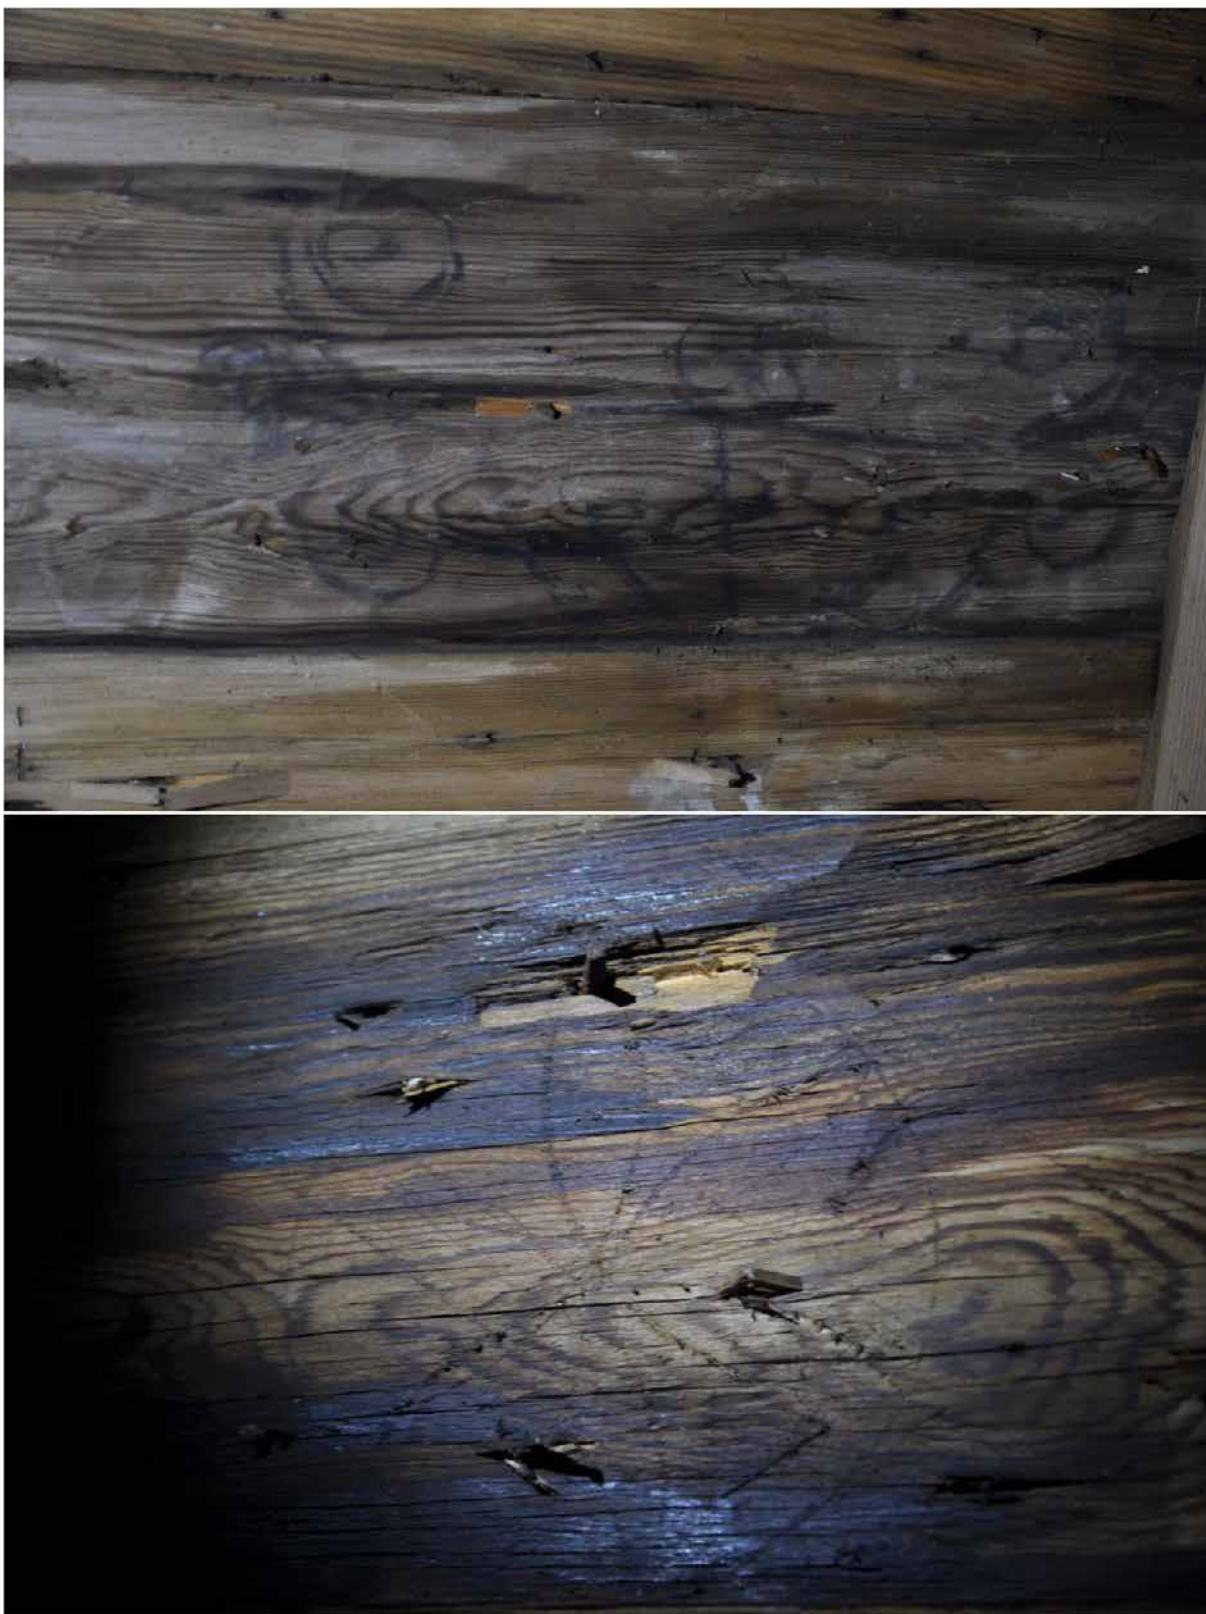
*Korets taklag är av senare datum och undersöktes inte närmare. Där finns dock en återanvänd bräda i taket med cirkelrosetter och kolteckningar. Fotografier: Daniel Eriksson*

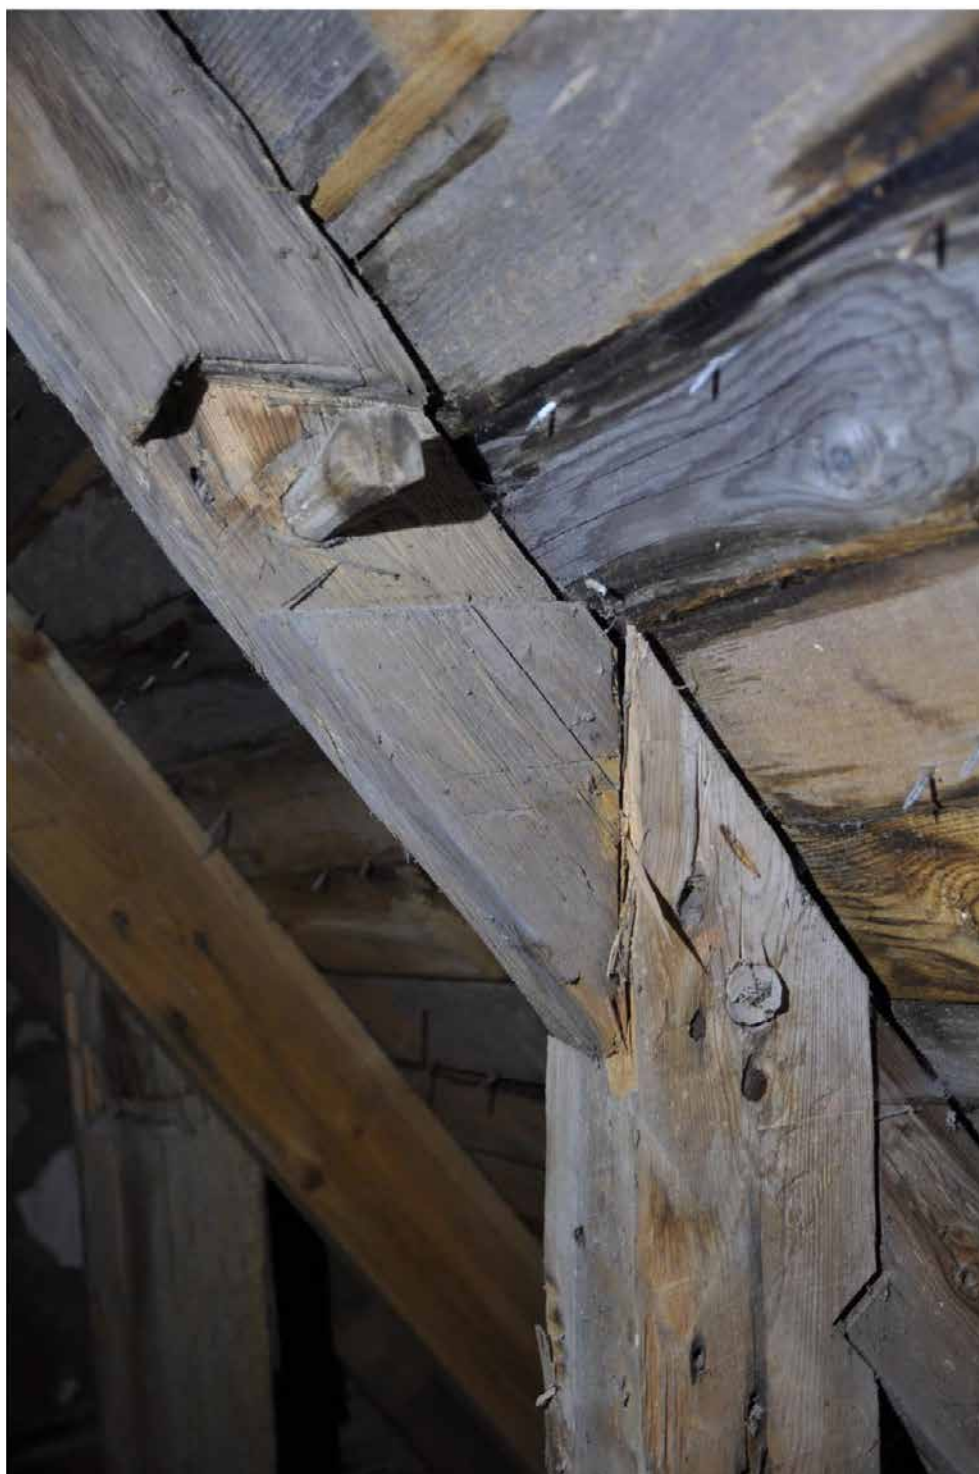
*Taklaget i sakristian består av noggrant bearbetat virke med välgjorda knutar med nacke. Det kan mycket väl vara senmedeltida. Fotografi: Daniel Eriksson*

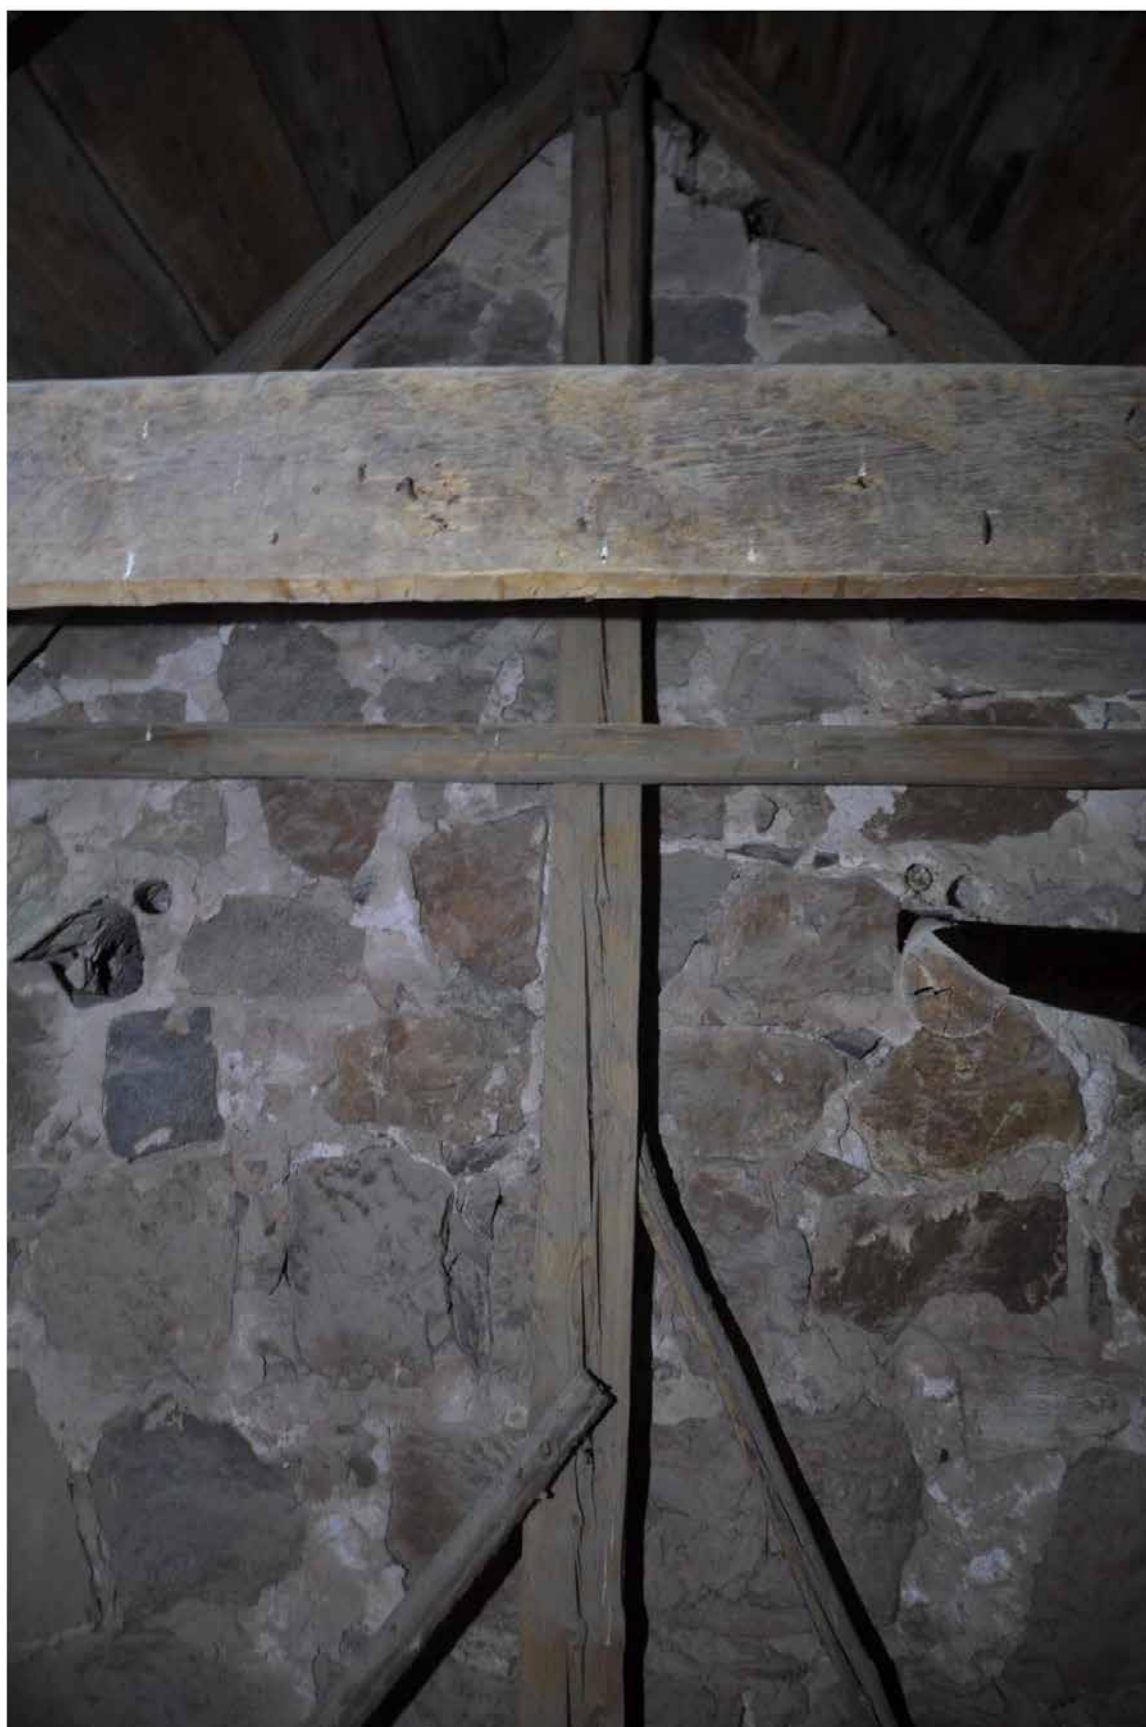
*Nockåsen vilar i sin östra ände på en kungsstolpe. I den västra änden vilar den på ett upplag i muren. Fotografi: Daniel Eriksson*

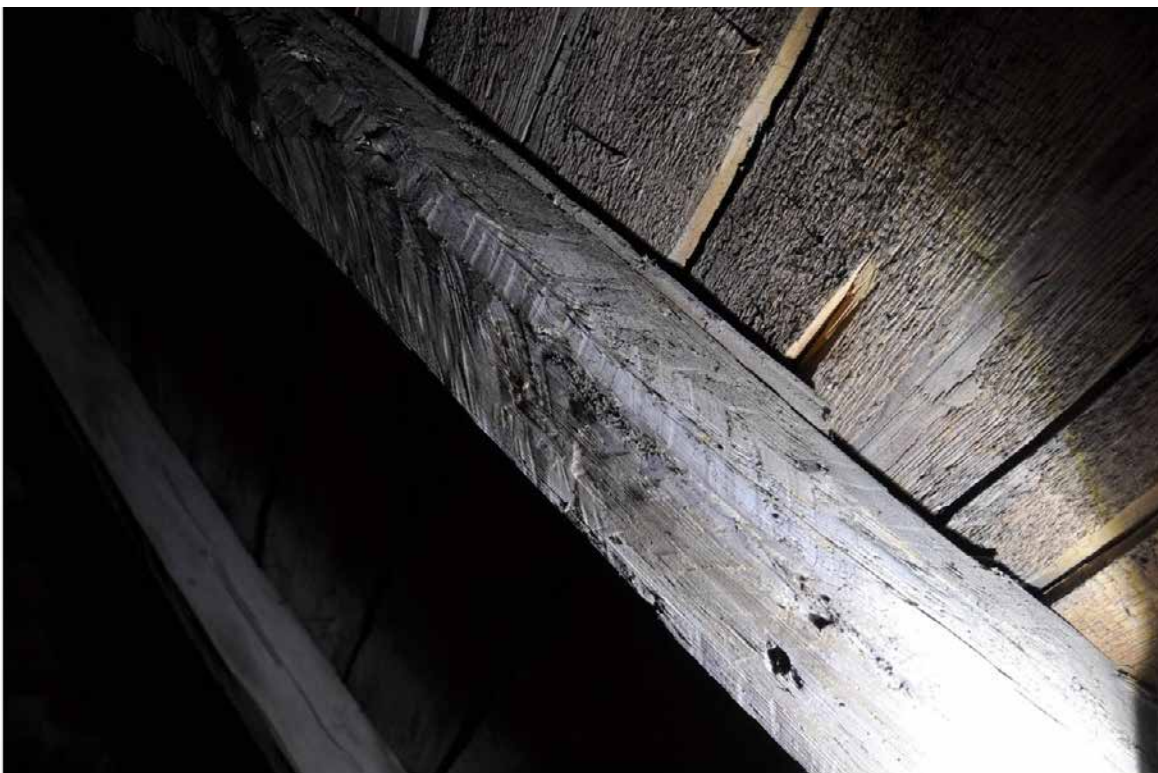
*De ursprungliga högbenen är sprätthuggna med furudymplingar för taktro. De är huggna med avsmalning mellan rot och topp. Den genomsnittliga dimensionen är B:122mm, H: 117mm. Det innebär alltså att vissa högben är bredare än vad de är höga i tvärsnittet. Fotografi: Daniel Eriksson*

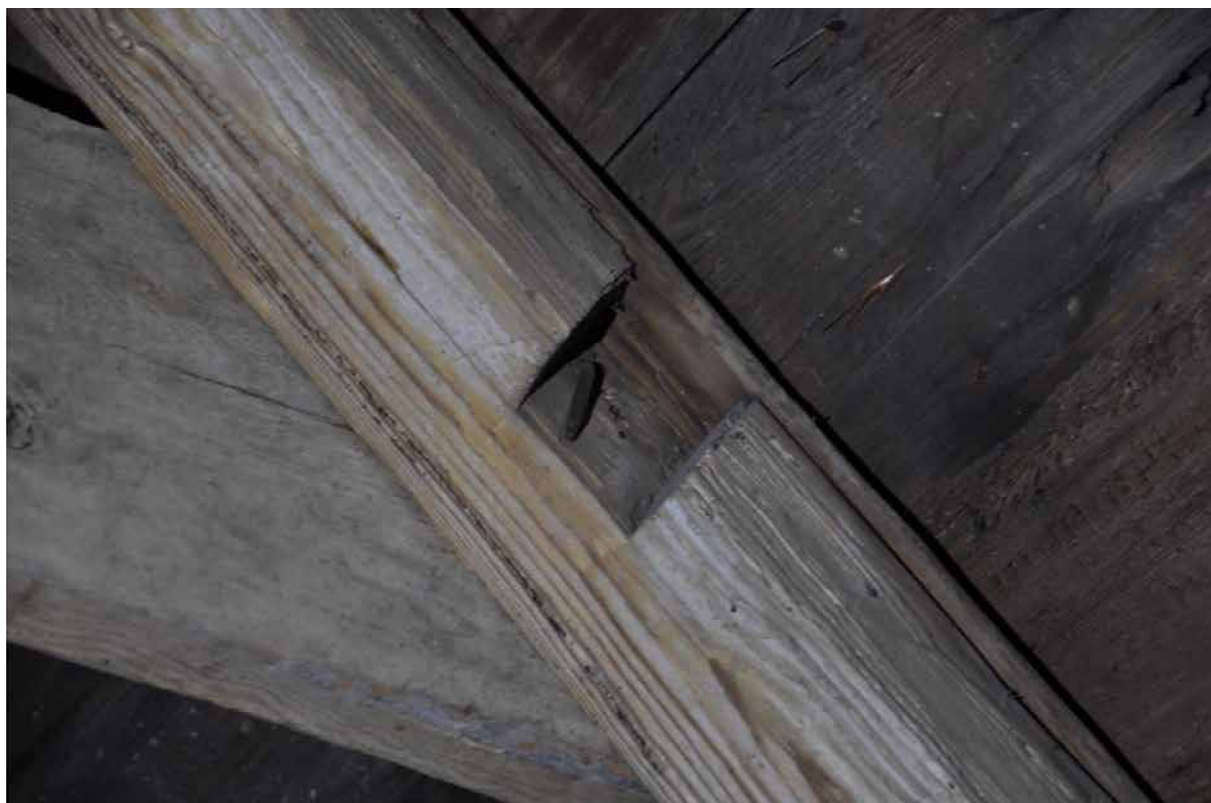
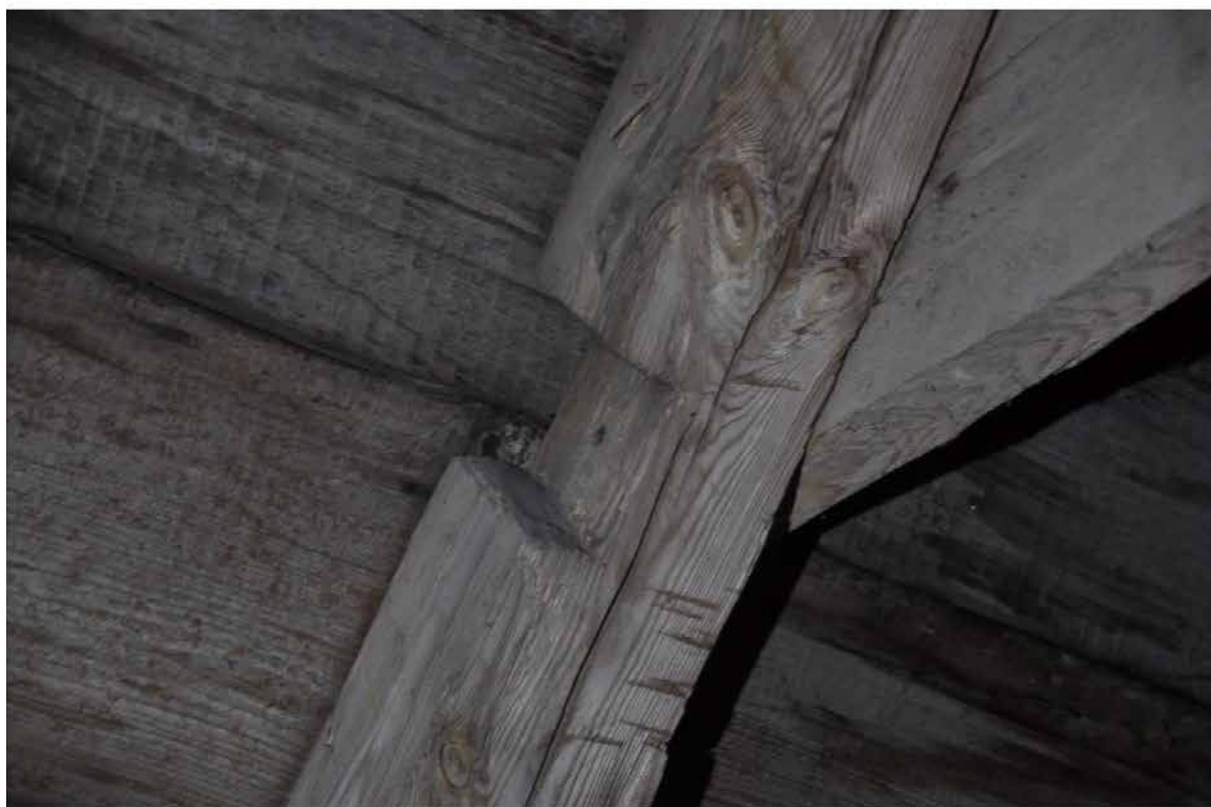
*Knutpunkten stödben/högben har varit utformade som bladningar med spik. Ett högben har en husad knut (överst), medan de andra har genomgående bladningar. Flera stödben finns återanvända. Den genomsnittliga dimensionen på dessa är B: 88mm, H: 93mm. Fotografi: Daniel Eriksson*
