Medeltida taklag i Strängnäs stift  
Uppdragsgivare: Strängnäs stift  
Utförare: Sörmlands museum och Bygg & Hantverk i Karlskoga

## Medeltida taklag i Södermanland Rapport Etapp 2

Nyköping 2018-01-10

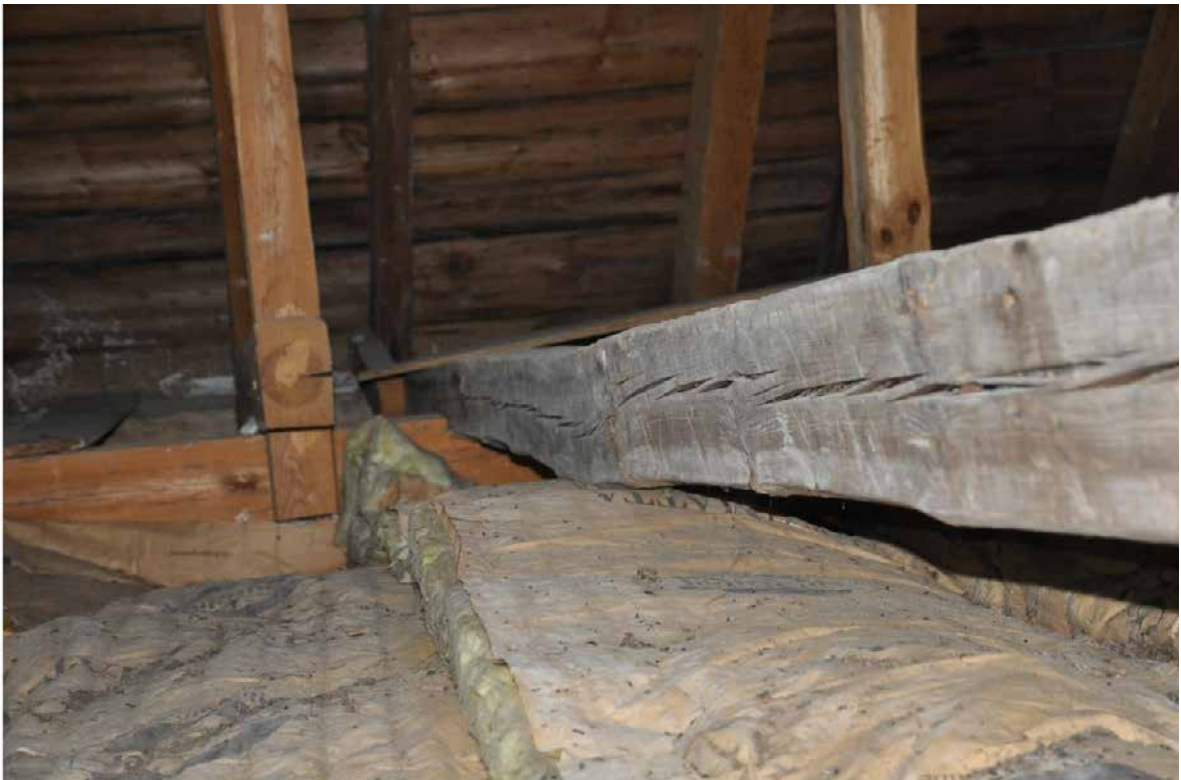
*Denna bindbjälke i långhusets västra del har en krok, se märgsprickan längre bort i bild. Observera också att timmermannen har huggt virket efter denna böj, både över och undersidan. Våldigt mycket vankant finns kvar på undersidan. Det verkar märkligt om det suttit ett plant innertak i denna bindbjälke. Fotografi: Daniel Eriksson*

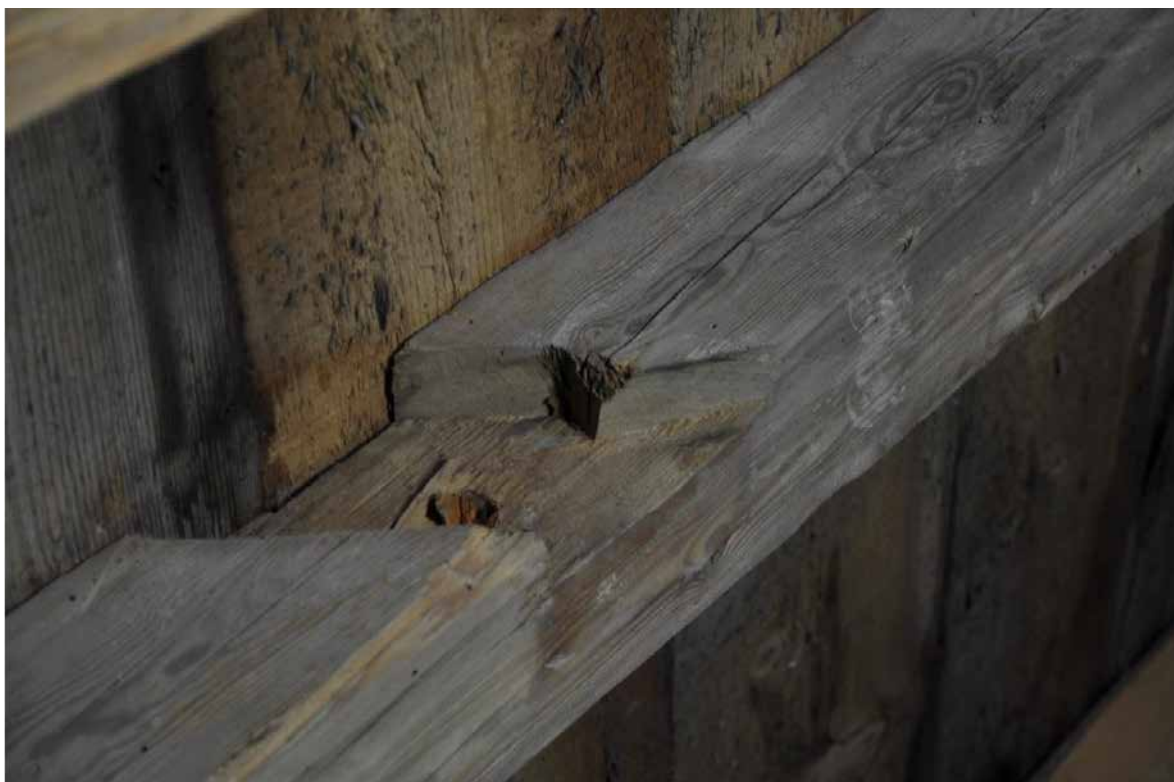
*Några av högbenen har en speciell variant av "knut med nacke". Fotografi: Daniel Eriksson*

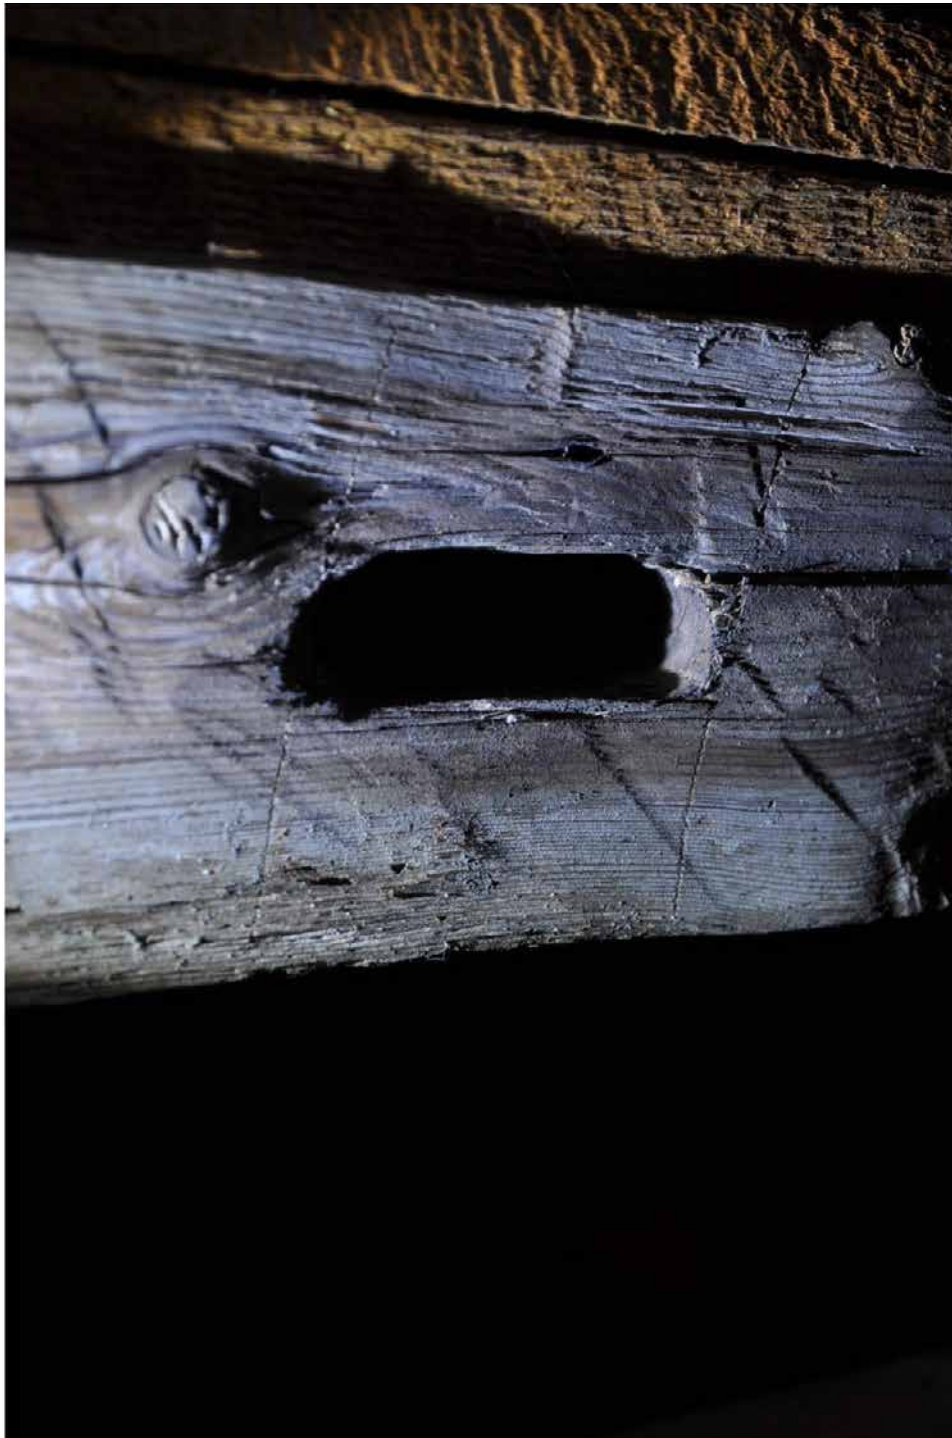
*Högbenen har tapphål för de tidigare stödbenen. Tapphålet har tillverkats genom att man borrar ett hål i vardera ände och därefter stämt bort veden mellan de båda borrhålen. Tapphålen är genomgående. Detta är det vanligaste utförandet på sådana tapphål utifrån vad jag sett i andra kyrkor. Jämför med tapphålen i Husby-Rekarne som har ett helt annat utförande. Tapphålens placering är markerade med en rits i vardera ände, ritsarna är även utdragna en bit på västra sidan. Det tyder på att takstolarna legat med östra sidan nedåt vid tillverkningen. Fotografi: Daniel Eriksson*

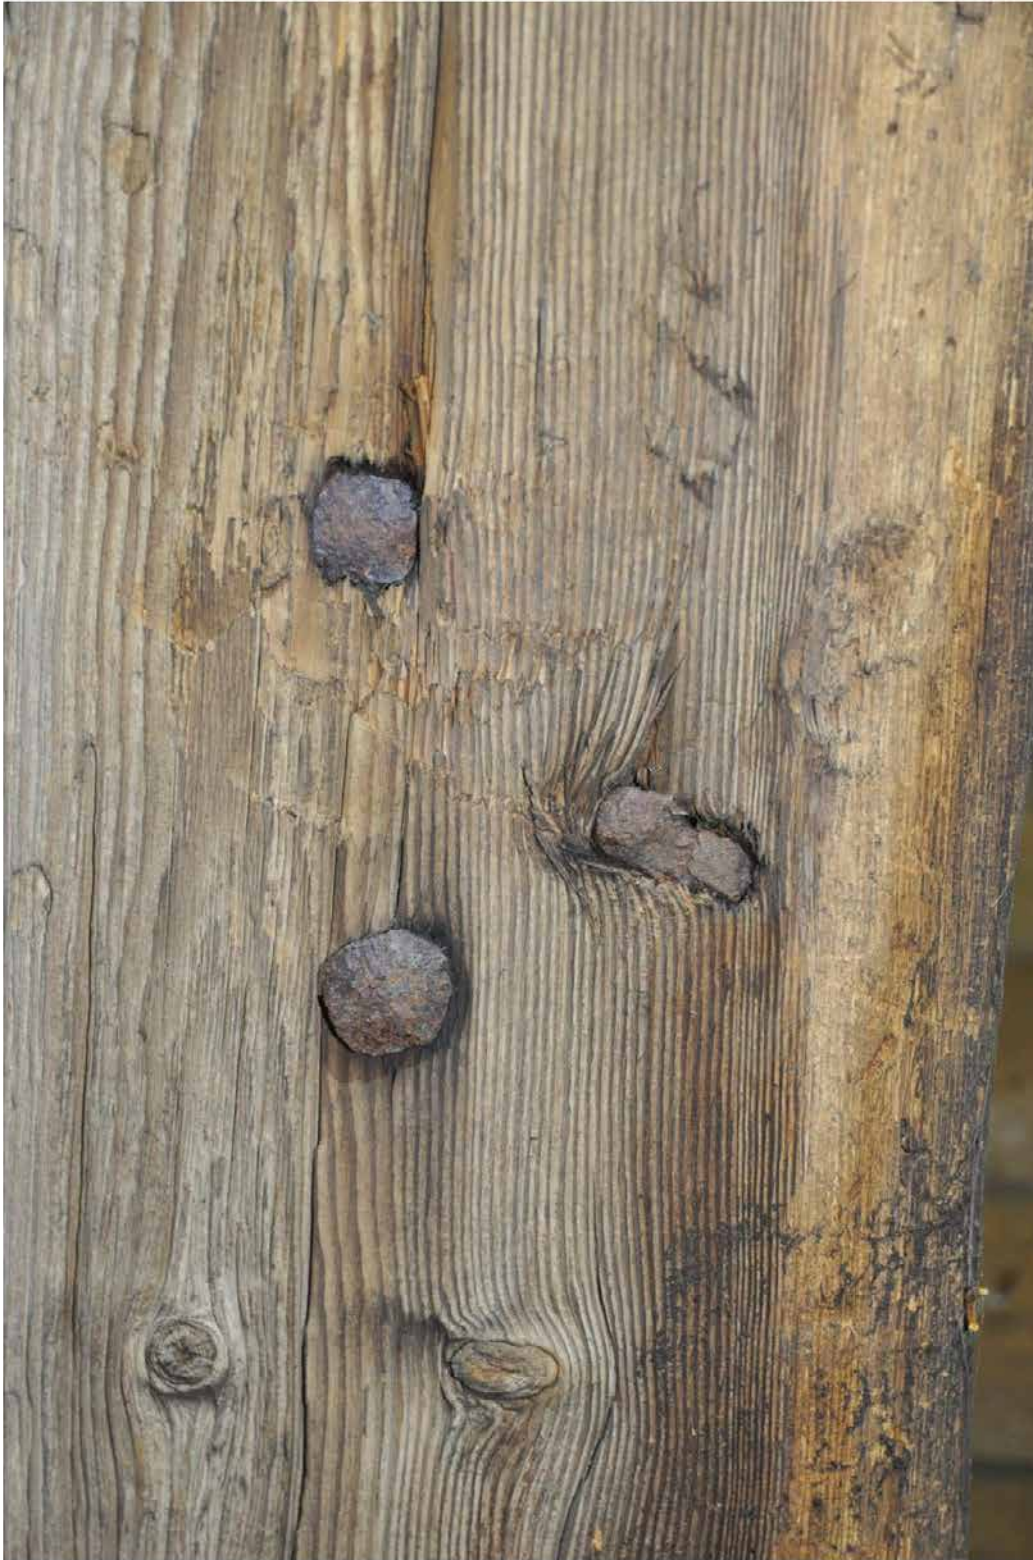
*En av de tre spikarna har en skalle med annorlunda form. Denna typ ser man ganska ofta i medeltida byggnader, ofta i kombination med en "vanlig" spik. Även här syns det ljusare fältet till höger. Fotografi: Daniel Eriksson*

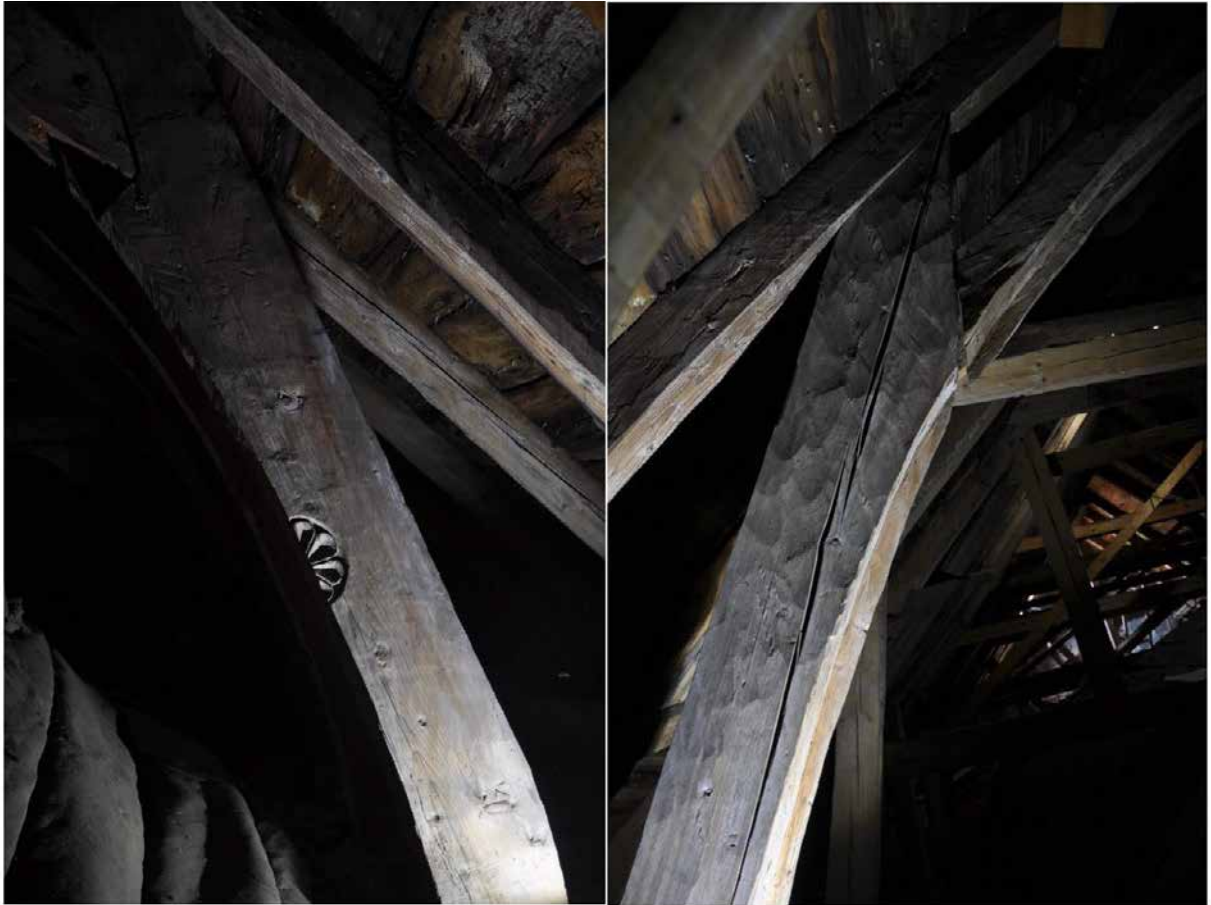
*Vänstra bilden: Denna sida bör varit synlig från kyrkorummet. Dessa ytor är även skavda.*

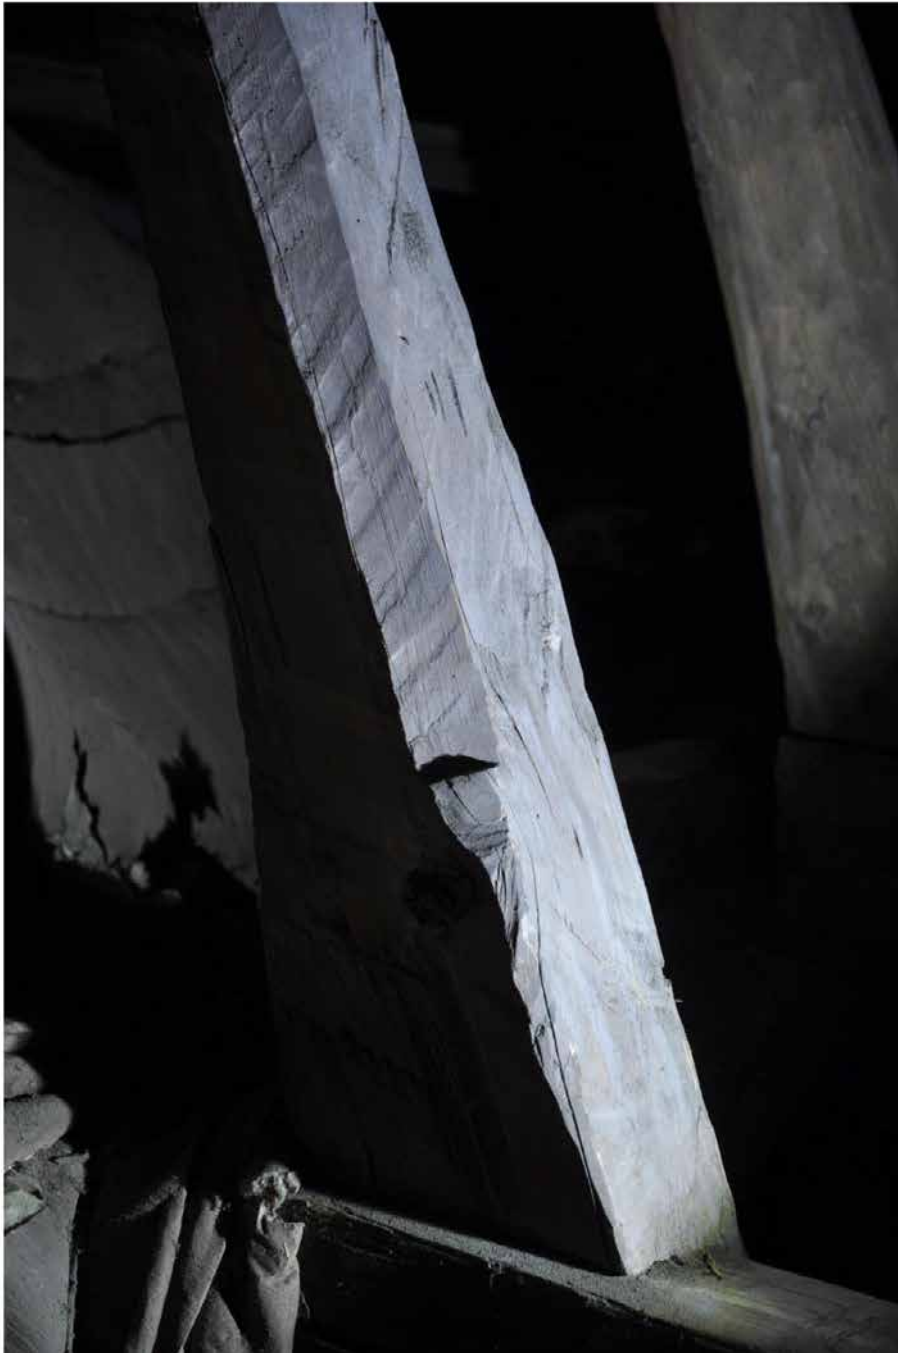
*Takstol två och tre, räknat från öster i tunnvalvet, fasade kanter med dekoration på baksidan. Dock endast på västra sidan. Man får intrycket att man dekorerat här för att de varit synliga, men för vem? De kan inte varit synliga nedifrån kyrkorummet. Kanske från ett eventuellt tornkapell, men det är knappast troligt att man kunna se dem därifrån heller. Fotografi: Daniel Eriksson*

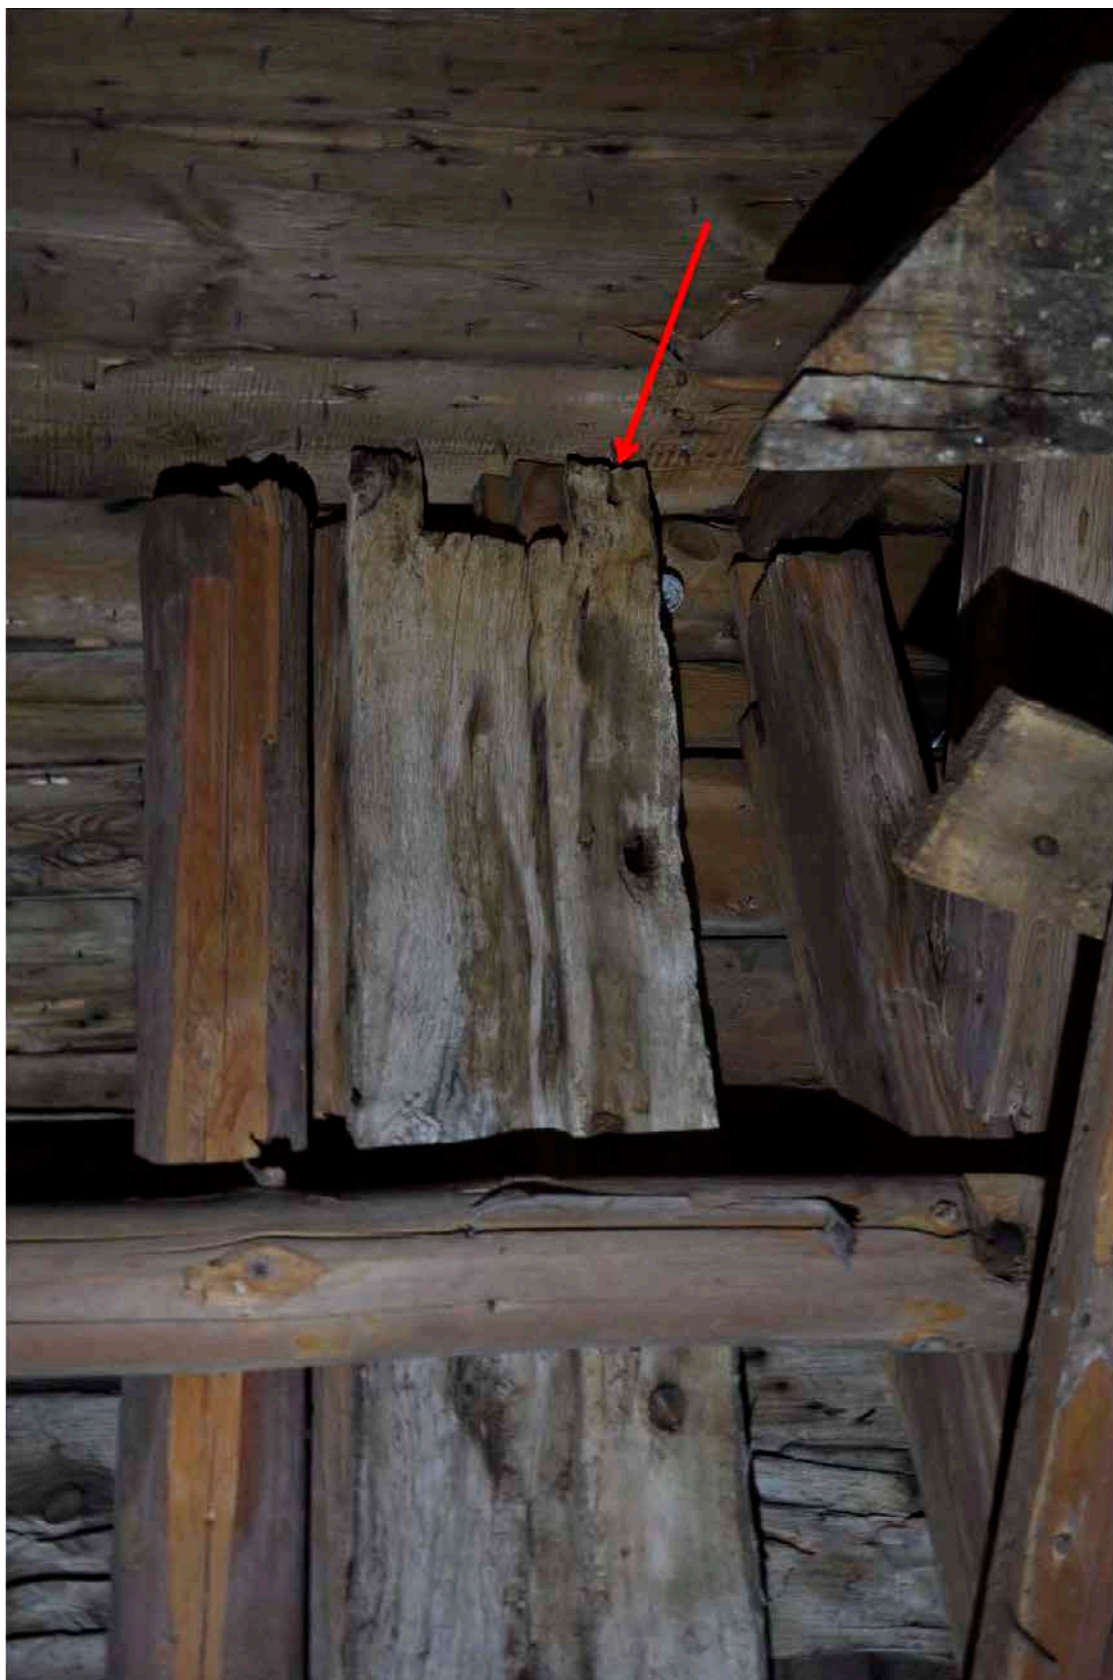
*Inock har den en gaffel/slits. Mötande plankor från norra sidan har troligtvis haft motsvarande tapp. Längst upp till höger finns ett litet hål, troligen efter spik eller dymling som gått ned i ändträet på mötande plankor. Fotografi: Daniel Eriksson*

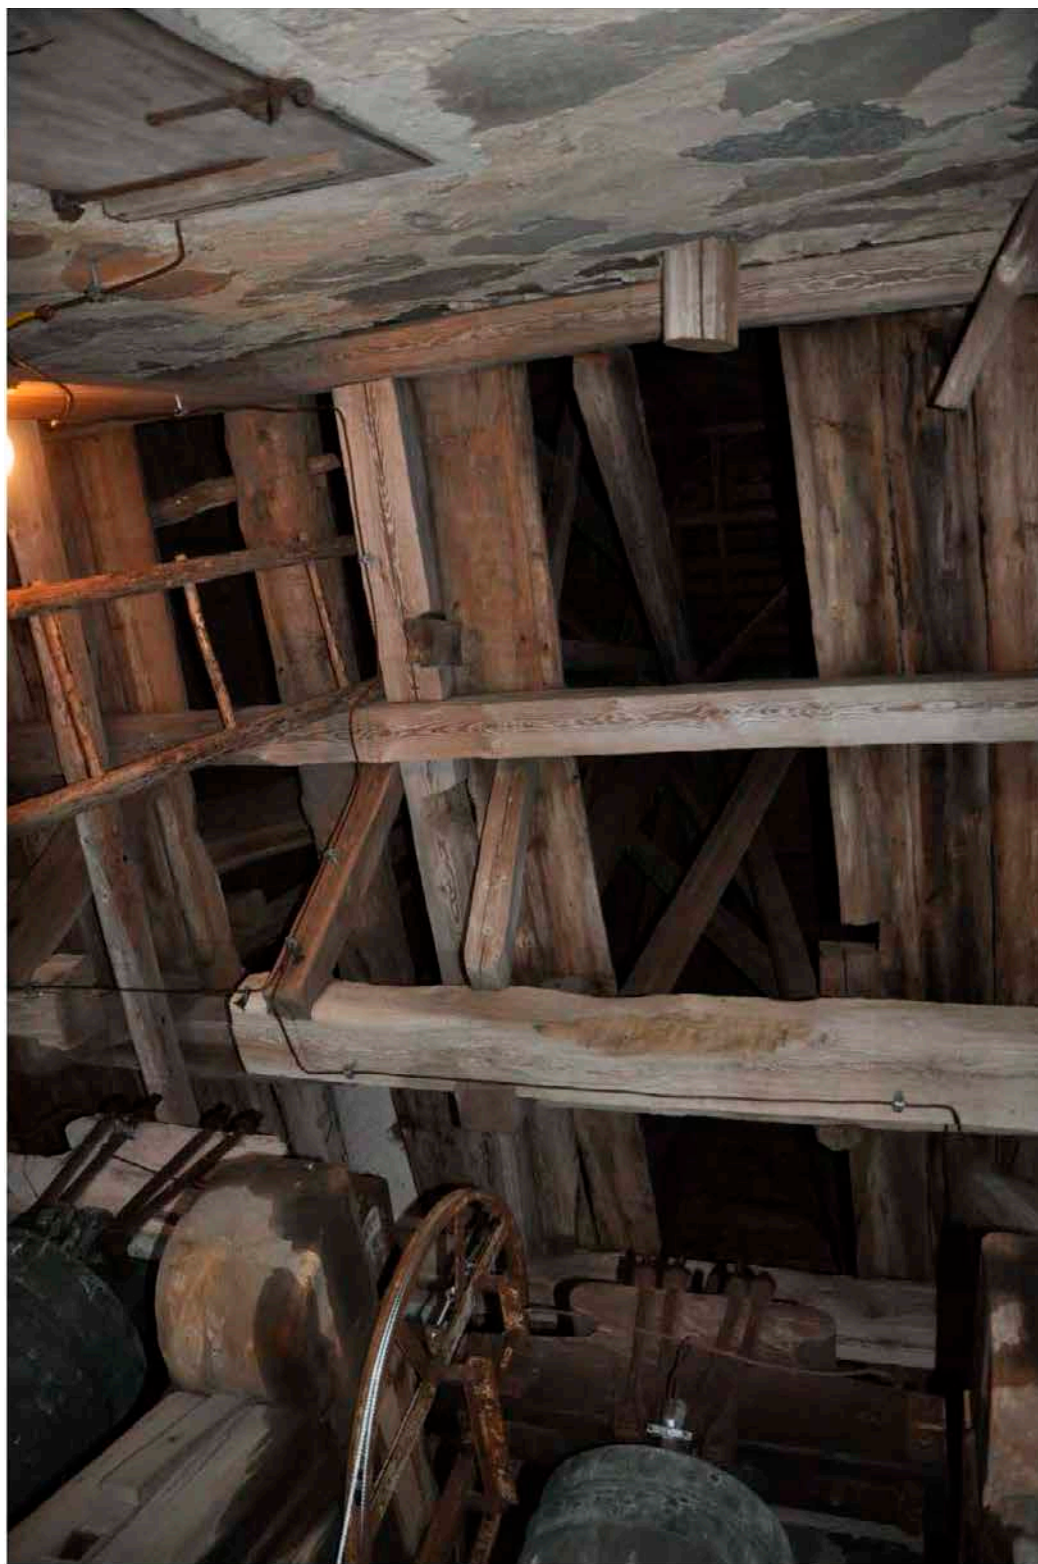
Ovanför de nuvarande klockorna finns det ursprungliga bjälklaget för klockupphängning. Det har från början bestått av fem stycken bjälkar i ek. Fyra av dem har kapats några decimeter utanför murlivet, den femte är fortfarande intakt bortsett från en kort bit som kapats bort för att få plats med den nya klockan. Bara en halvmeter ovan dessa bjälkar finns tornhuvens ursprungliga bjälklag som består av sprätthuggen fura. Detta bjälklag är helt intakt. Fotografi: Daniel Eriksson

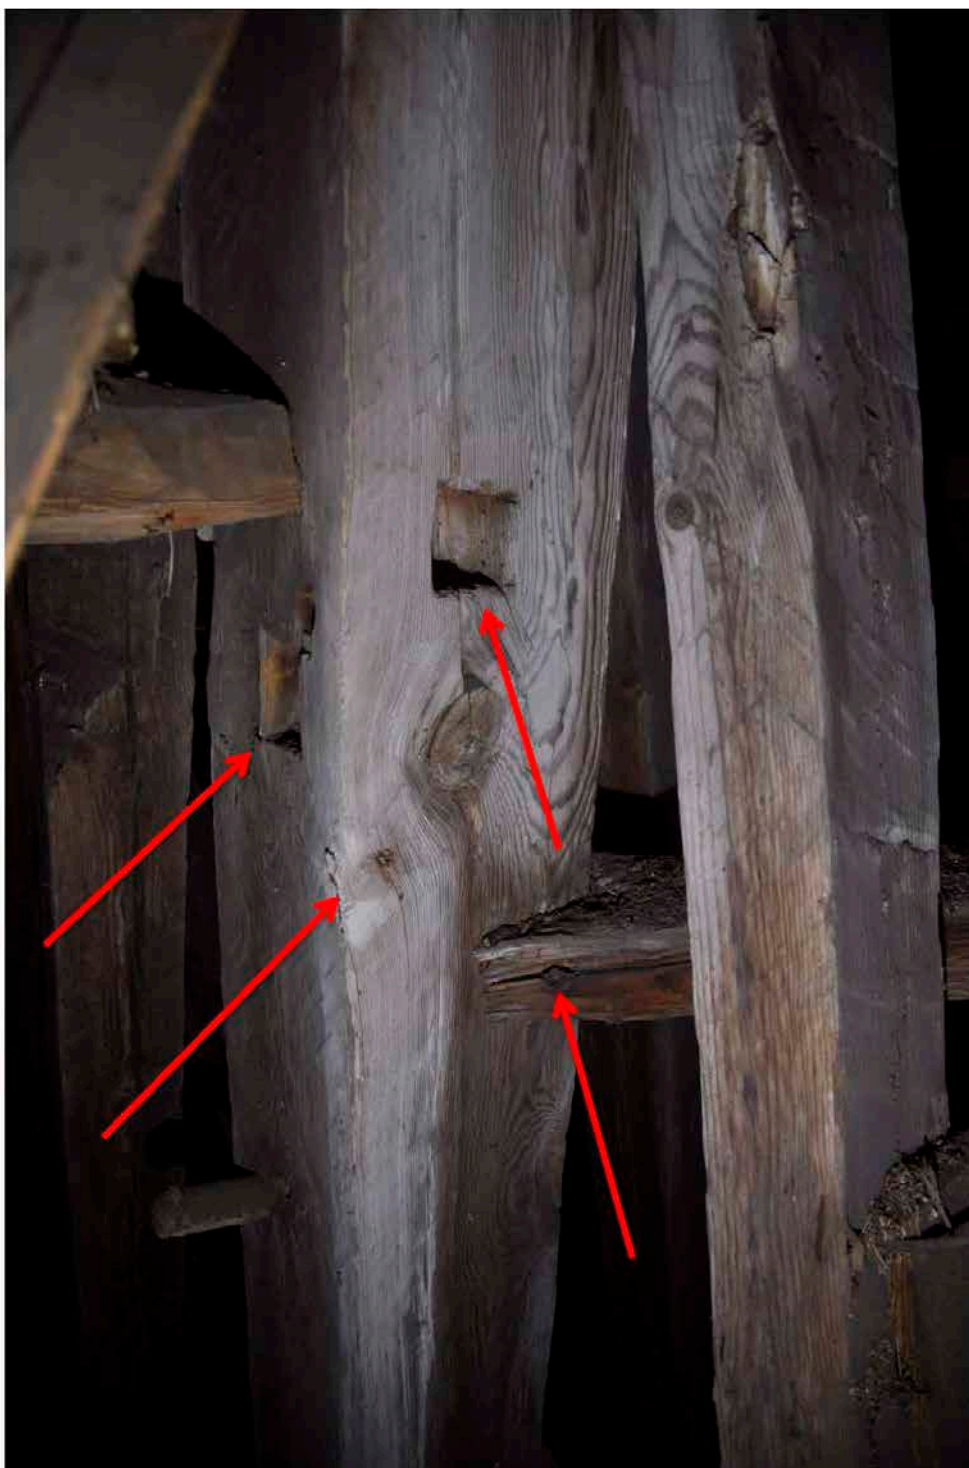
En bit upp på hjärtstocken finns diagonalstöttor. I hjärtstocken greppar de runt hörnet, fästa med spik. De stöttar sedan hörnens högben så att de ej skall böja sig inåt. Mot högbenen sitter de endast i grunda tapphål, ej spikade. På bilden syns en sådan stötta. På hjärtstockens motstående hörn kan man se avtryck och spikhål från ytterligare en stötta. Två av ursprungligen fyra sådana stöttor finns fortfarande kvar. Ovanför dessa stöttor, kan man på hjärtstocken se grunda tapphål, lika de som finns i högbenen. Vad dessa tapphål haft för funktion är oklart. Antingen var det tänkt att diagonalstöttorna skulle sitta där, eller så har de använts vid resningen av taklaget. Fotografi: Daniel Eriksson

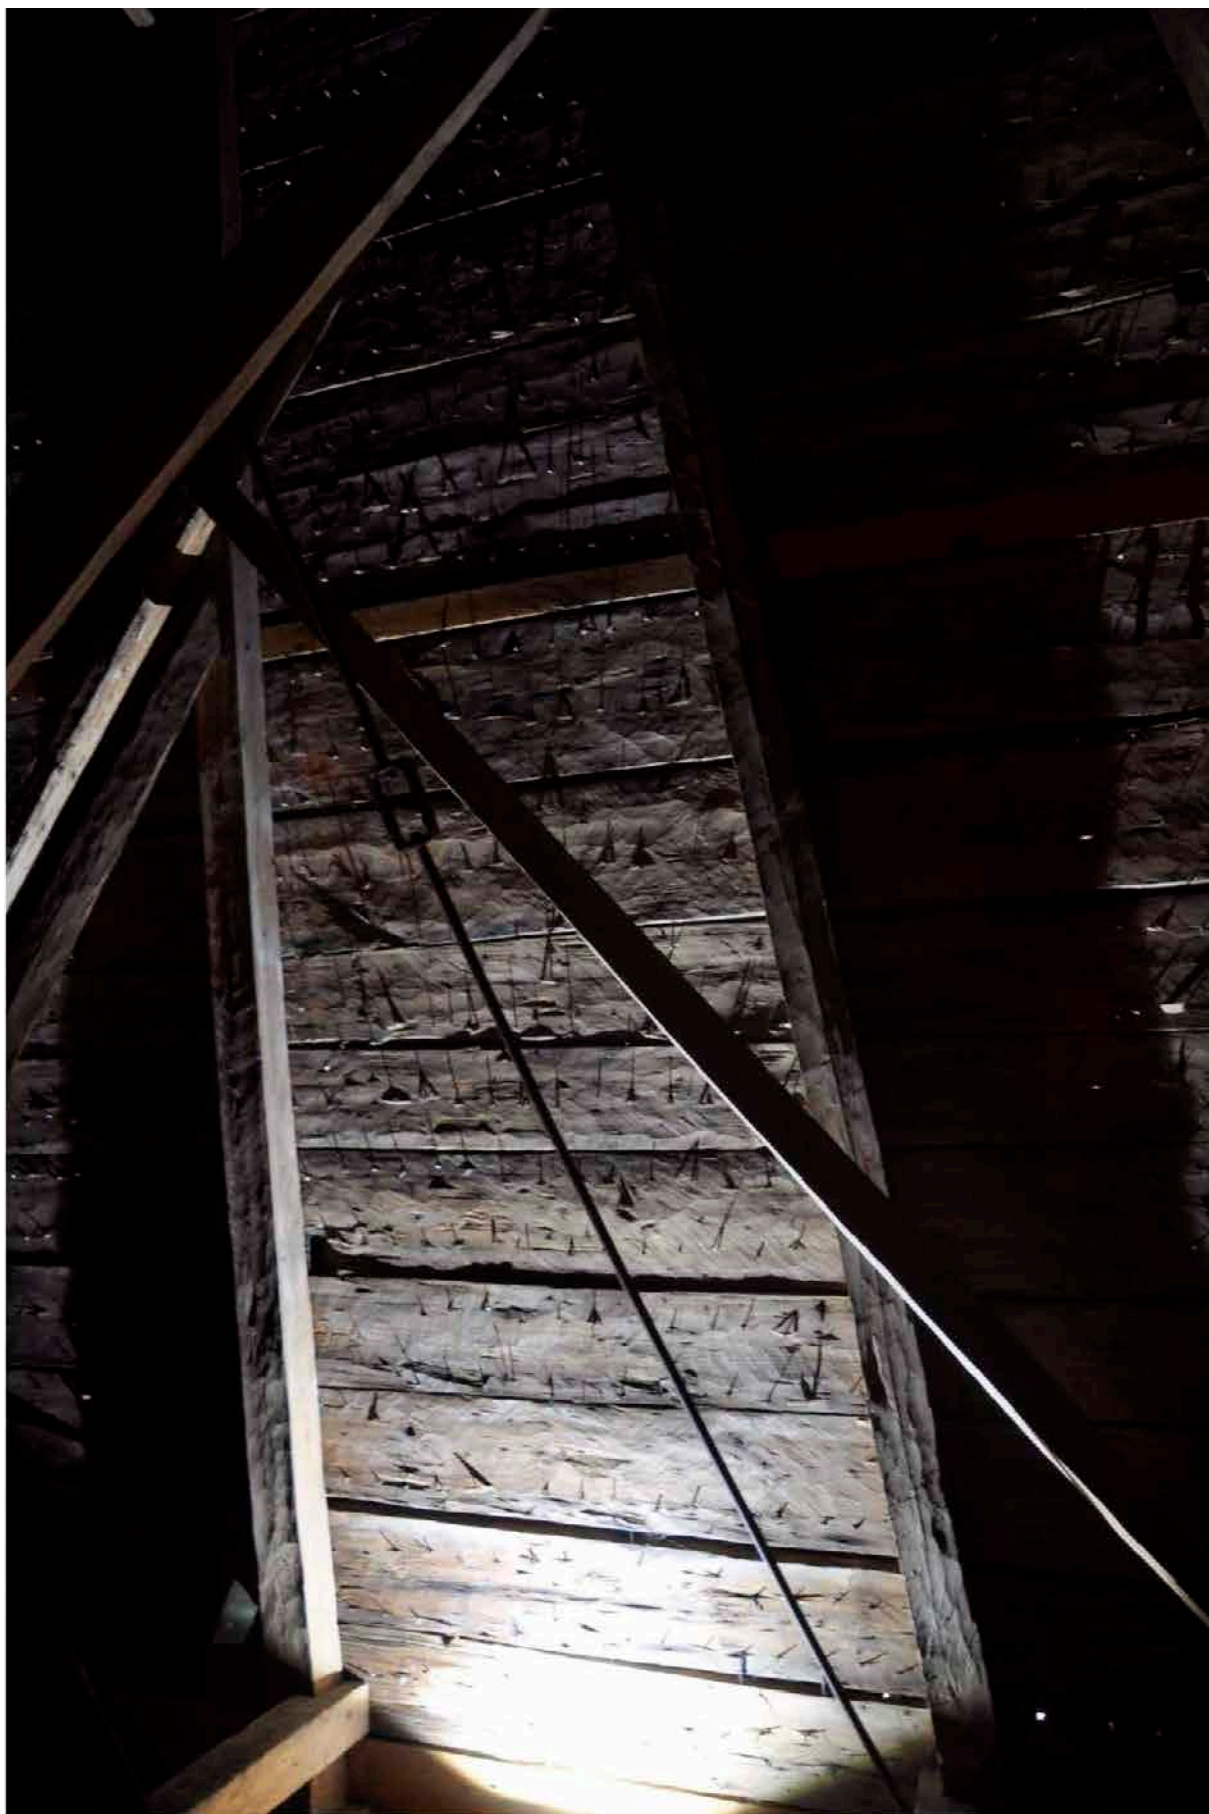
*En stor del av den ursprungliga taktron finns bevarad. Fotografi: Daniel Eriksson*
