## S:t Nicolai kyrka

Antikvarisk slutrapport

Åtgärd av bänkkvarter till följd av svampangrepp

**Rapport 2023:4**

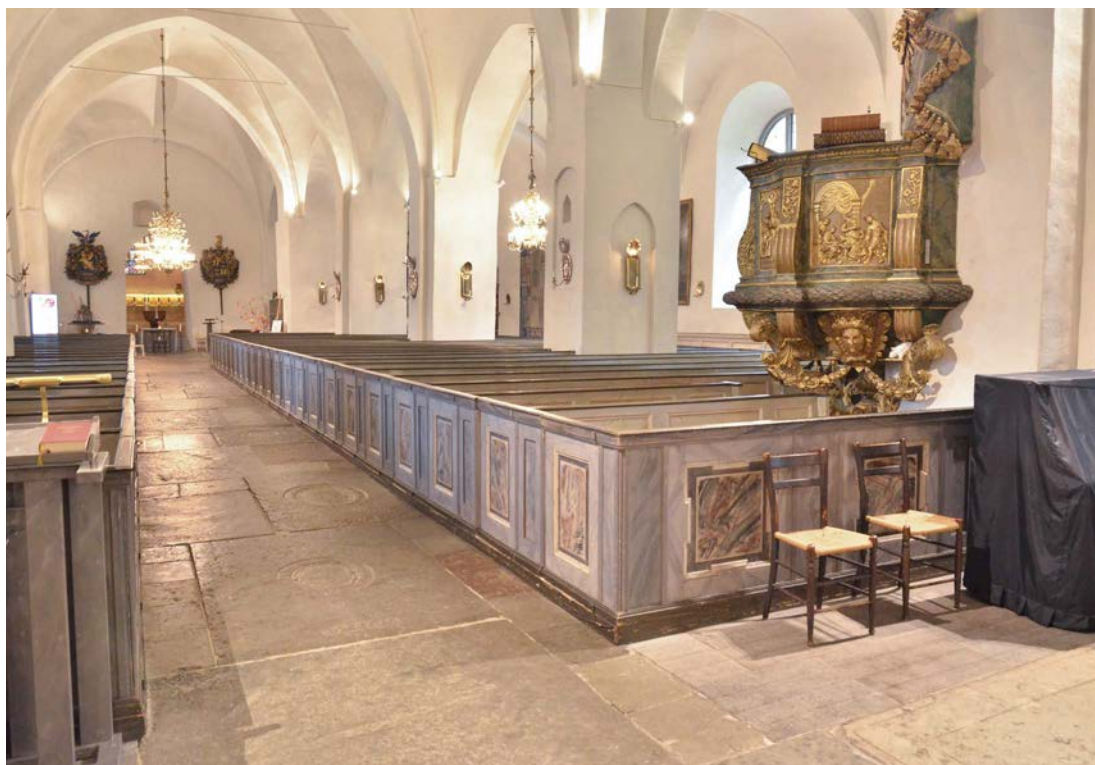
Då demonteringen av golvet inleddes i samband med borttagning av främre bänkrader, upptäcktes rötskador på brädgolvet undersida samt svampangripna golvbjälkar. Rötskadorna hade inte gett någon yttre synlig påverkan på brädgolvet, men vid närmare undersökning fanns antydning till svikt på vissa brädor. Kyrkans norra sida antas vara utsatt för särskilt stor fuktpåverkan då omgivande mark sluttar ner mot den norra muren. Vid inspektion av golvet i norra bänkkvarteret visade det sig att ca halva trägolvet har bytts ut vid tidigare åtgärd, troligen under 1900-talets mitt. Brädorna inom detta område hade avvikande dimensioner jämfört med övrigt golv. Det fanns ingen dokumentation av hur eller varför åtgärden utfördes, det kan dock ses som en indikation på att golvområdet kan ha haft en återkommande fuktproblematik. Visst generellt slitage i anslutning till norra bänkkvarteret fanns i form av skavd färg på bänkar och trägolv, samt putssläpp på pelare.

Bild 11. Norra bänkkvarteret före åtgärd. Foto: Anton Blomgren SLM D2022-0892.

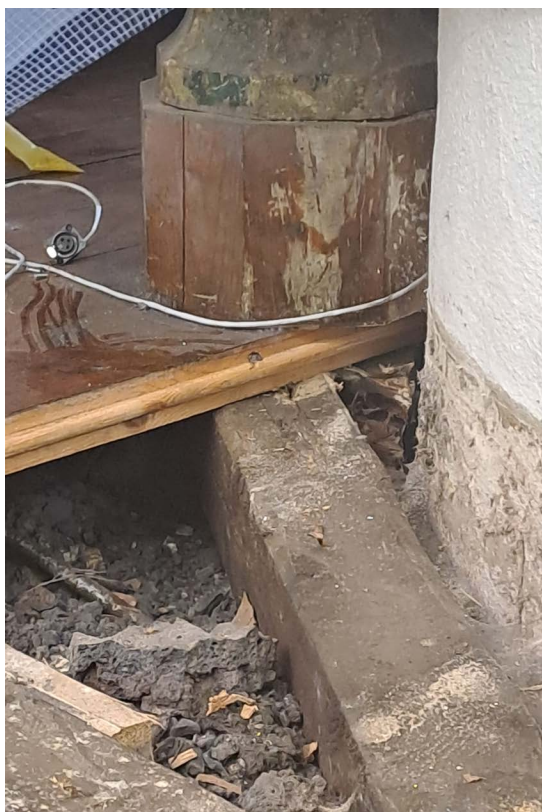
Bild 12. Röttskadat virke vid predikstolens fundament. SLM D2023-0791.

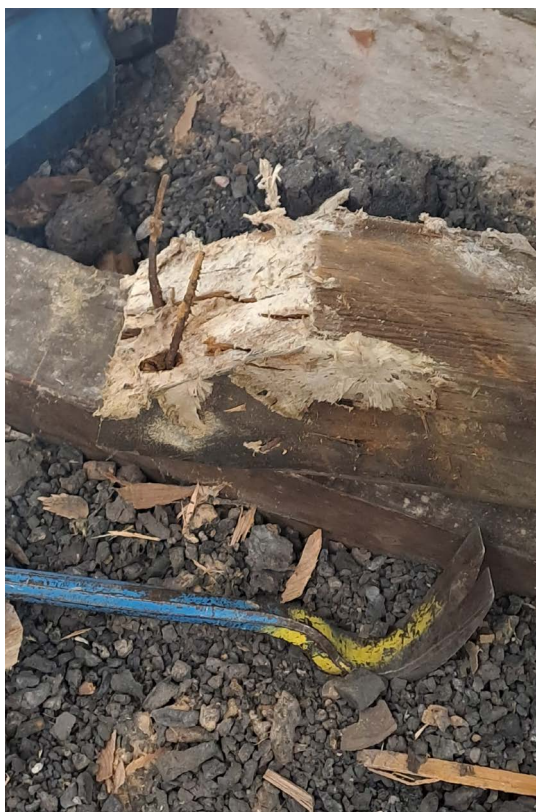
Bild 13. Svampangripen golvbjälke. SLM D2023-0792.

| Prov | Mikroorganismer och övriga noteringar |
|---|---|
| 1. Svamp på träbit | Brunröta. Provet innehåller rötsvampsmycel av äkta hussvamp, <i>Serpula lacrimans</i> . |

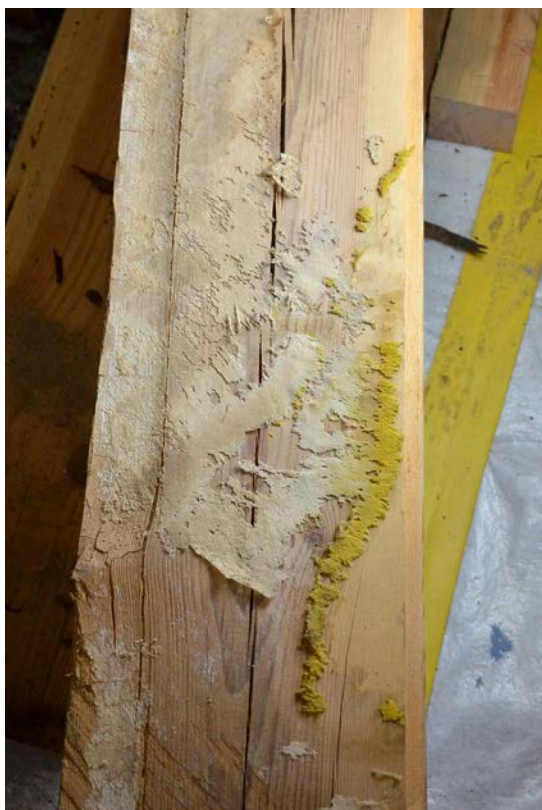
Bild 14. Fruktröpp och mycel på undersida golvräda. SLM D2023-0793.

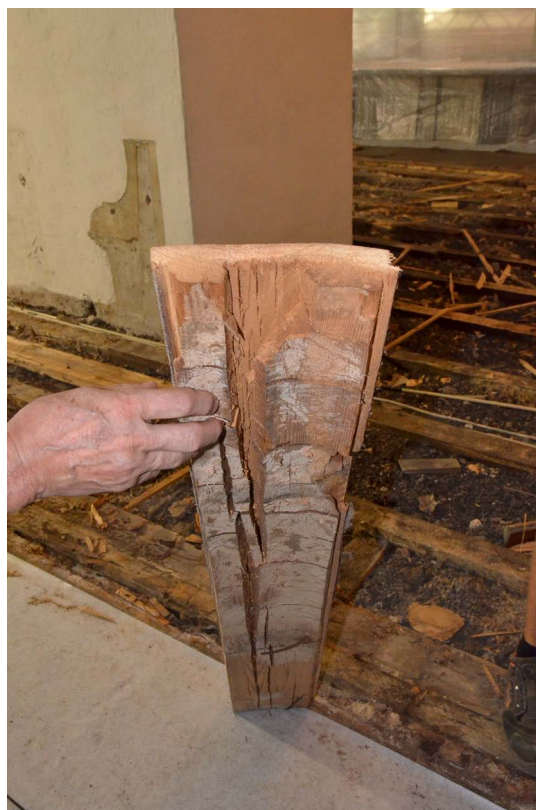
Bild 15. Röttskadad golvräda i västra änden av kvarteret. En tredjedel av brädans tjocklek har brutits ner av röta. SLM D2023-0794.

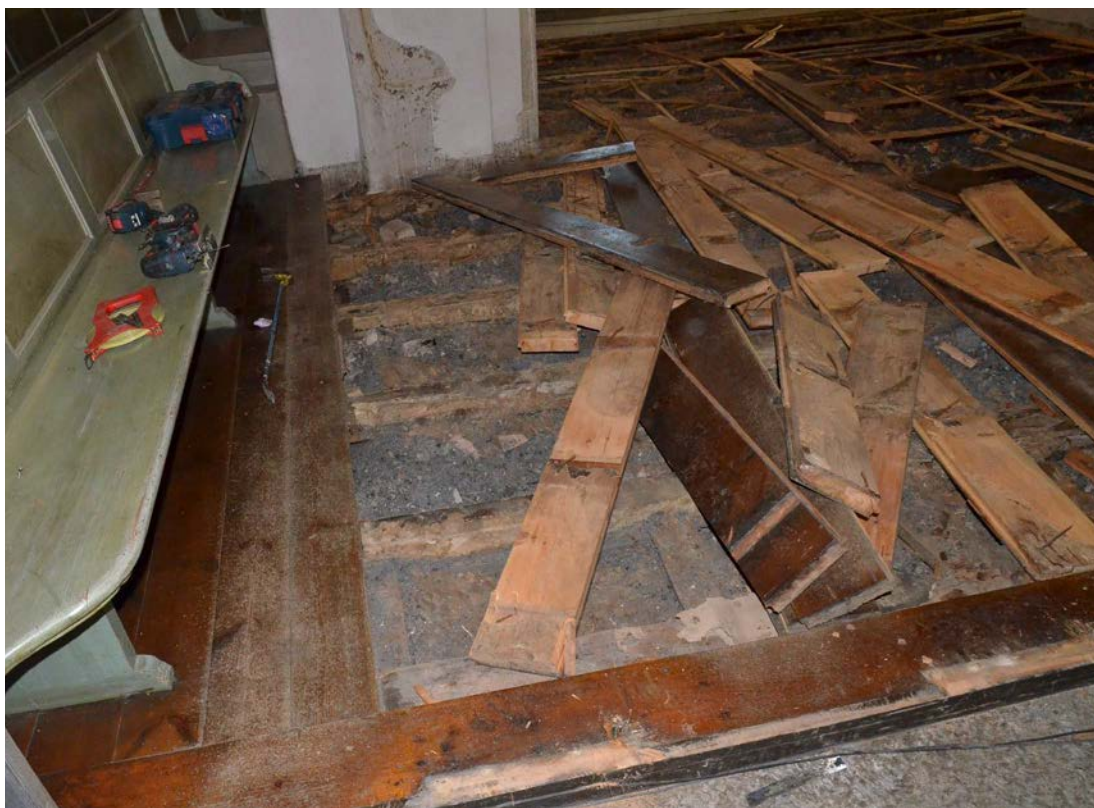
Bild 16. Pågående rivning av svampangripet golv. SLM D2023-0795.

Bänkar och golv demonterades sektionsvis för att undersöka svampangreppets utbredning. Bänkarna märktes upp, flyttades och placerades längs kyrkans väggar. Ytterligare analysprov togs från golv i kvarterets västra del, svaret visade förekomst av äkta hussvamp samt mögel (bilaga 2). Beslut fattades i samråd med länsstyrelsen om att hela det norra bänkkvarteret skulle demonteras, befintlig golvfyllning avlägsnas samt att golvet skulle återuppbyggas med nytt virke. Virket från det uppbrutna golvet samt golvbjälkar valdes att kasseras i sin helhet då rötskadorna var så omfattande, samt för att undvika spridning av svampmycel. I samband med utgrävning av golvfyllning beslutades att en byggnadsarkeologisk undersökning skulle genomföras. Björn Pettersson från Sörmlands museum utsågs till ansvarig arkeolog.

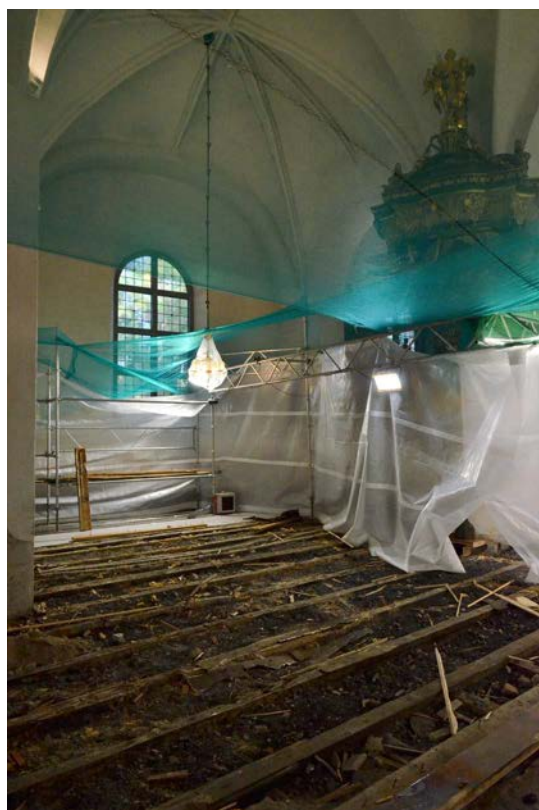
Bild 17. Rivning av bänkkvarter mot nordöst och predikstol. Inklädning av saneringsområde med plast samt finmaskigt nät. Inventarier som ljuskronor plastades in separat. SLM D2023-0796.

Inför demontering av bänkkvarter skärmades området runt kvarteret av med ställningar klädda med plast upp till cirka 3 meters höjd (bild 17, 18). Ovanför plasten spändes ett finmaskigt nät som skydd mot dammpartiklar. Nedre delen av predikstolen, orgeln, samt ljuskronor plastades in. Stenhällar i omgivande gångar täcktes med skyddsmatta. Lösa inventarier som ljusplåtar och vägghängda textilier togs ner och placerades på skyddad plats under pågående arbete.

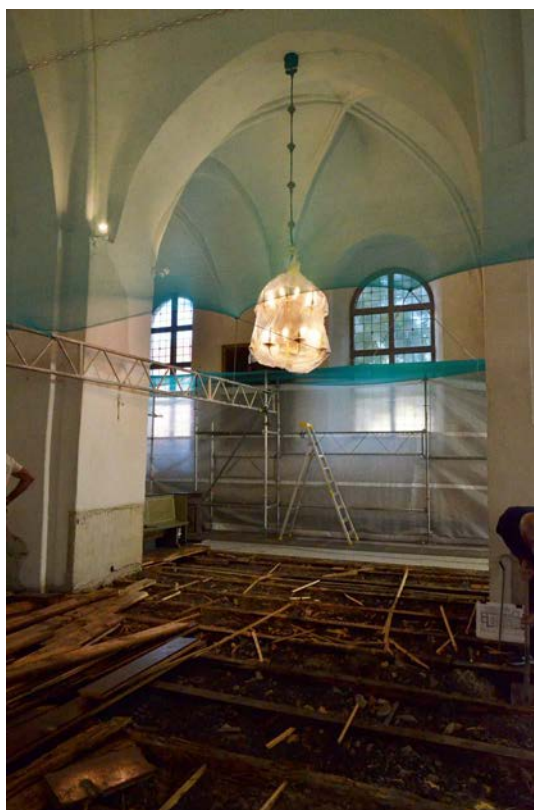
Bild 18. Rivning av bänkkvarter mot nordväst. SLM D2023-0797.

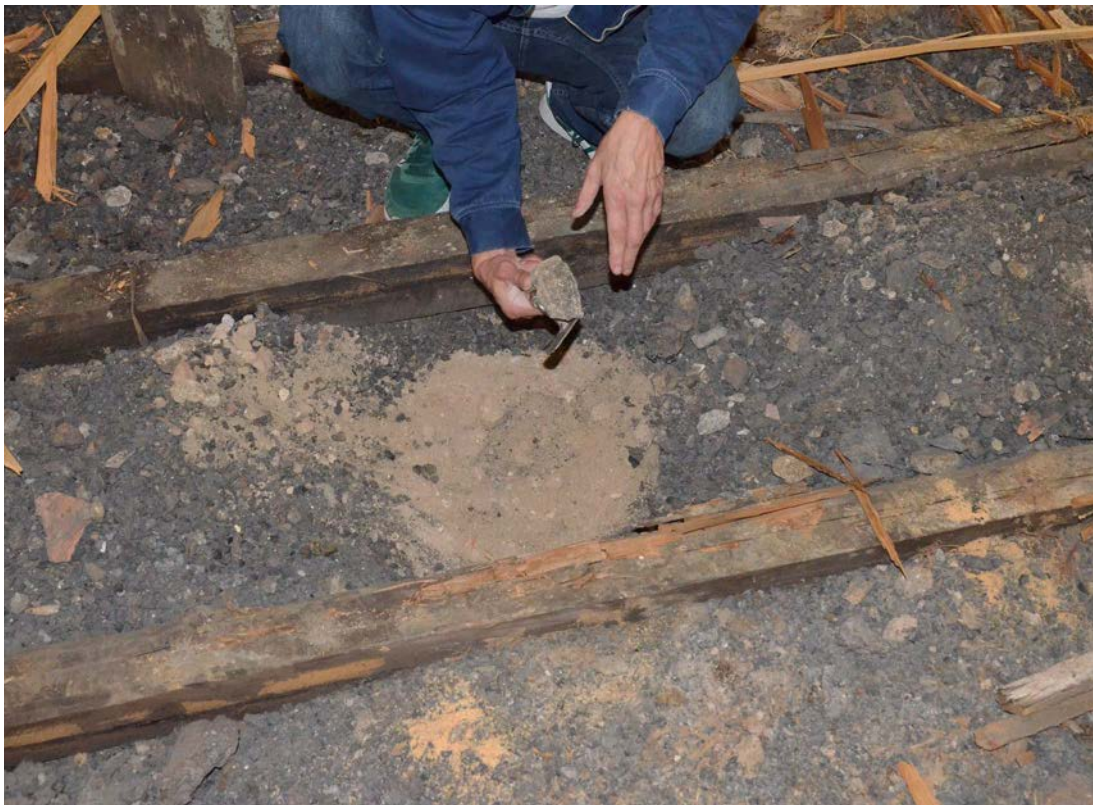
Bild 19. Golvfillning i form av kolstybb i det översta lagret. SLM D2023-0798.

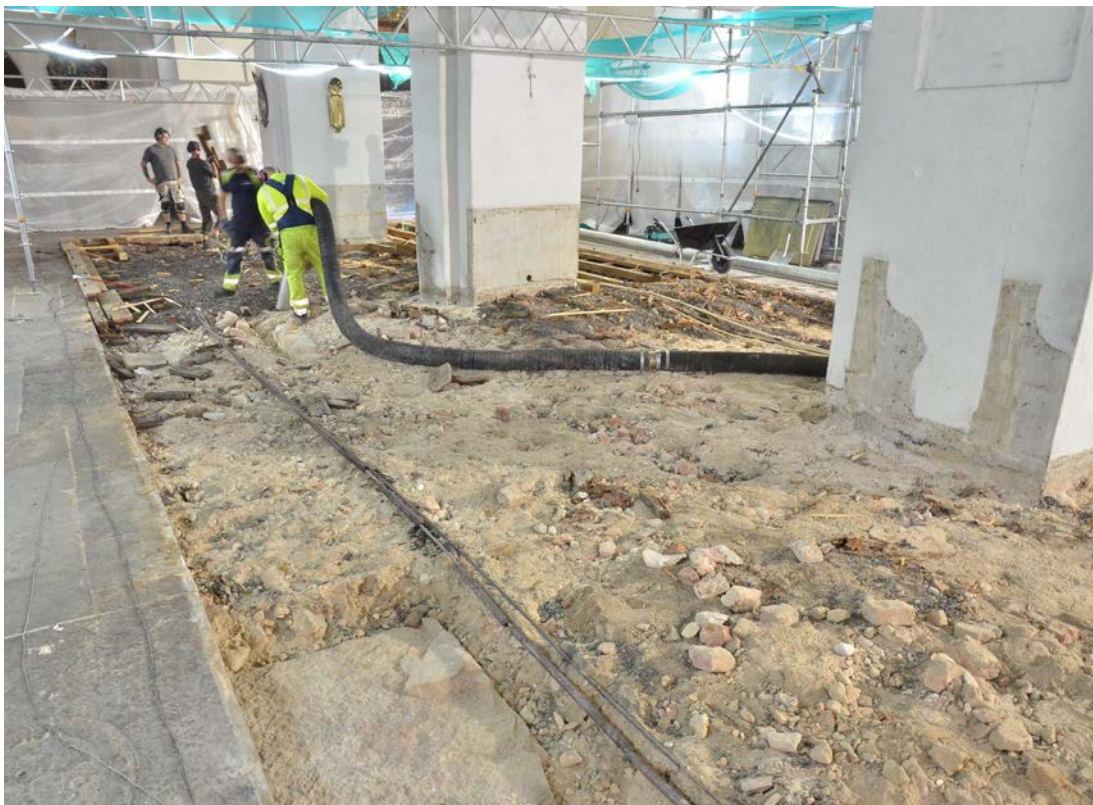
Bild 20. Avlägsnande av befintlig golvfillning. Först avlägsnades ett ca 15 cm lager av kolstybb, sedan ytterligare ett lager av grus och fyllnadsmassor. Äldre rör för el togs bort. SLM D2023-0799.

Då brädgolvet och golvbjälkarna tagits bort avlägsnades golvfyllningen med hjälp av en grävsug med slang kopplad till en lastbilstank. I golvfyllningen fanns äldre rör för elledningar, vilka avlägsnades under arbetets gång. Golvet översta lager utgjordes av ett cirka 20 cm tjockt skikt av mörk slagg. Därunder bestod fyllningen av stenmjöl, sand, grus, sten, stenblock och tegelflis. Fyllningen avlägsnades till ett djup på omkring 50 cm under omgivande stengolv.

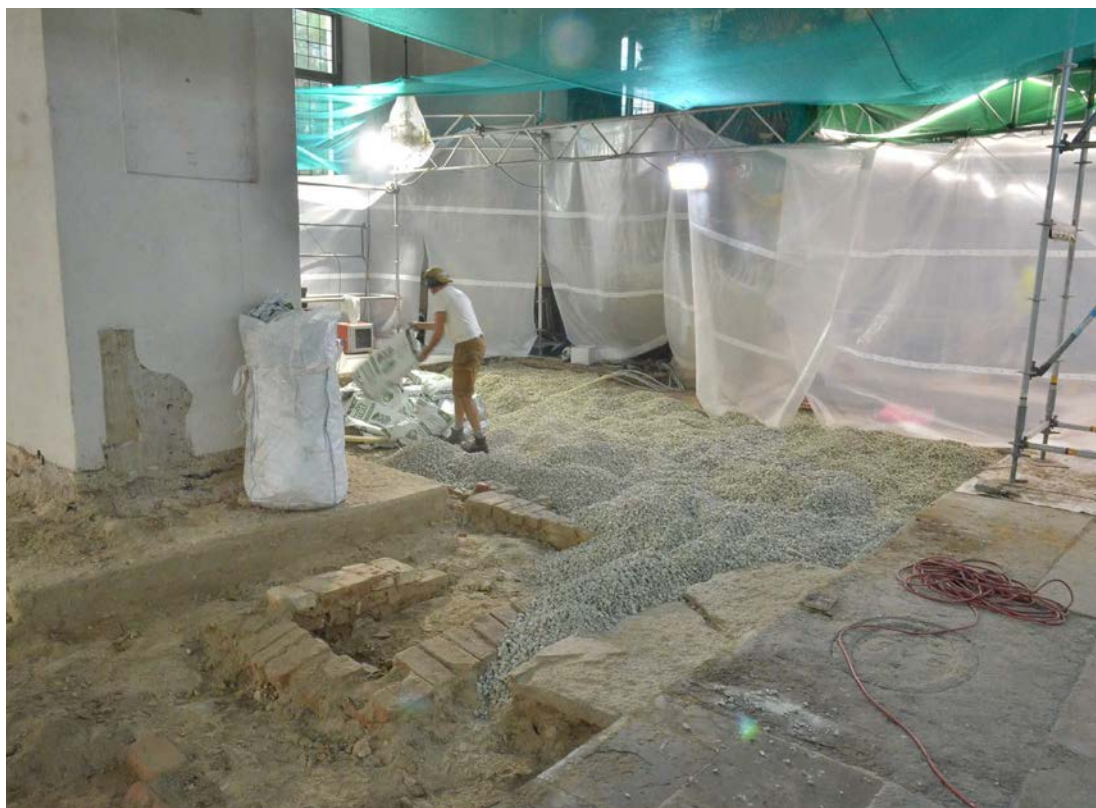
Bild 23. Det utgrävda golvet återfylls med skumglasgrus. SLM D2023-0802.

Marken under golv fylldes upp med skumglasgrus i ett lager om minst 25 cm. Ovanpå skumglasets lades nya golvbjälkar ut varpå utrymmet mellan dem fylldes med skumglasgrus upp till nivå med bjälkarnas ovansida. Runt kvarteret lades en 7-10 cm bred sarg av skumglasskiva i mötet mellan stenhällar och träbjälkar. Skumglasskiva lades även runt om pelare. Hörslinga drogs i plaströr längs bänkkvarterets ytterkant. Ny el drogs i golv samt vid pelare.

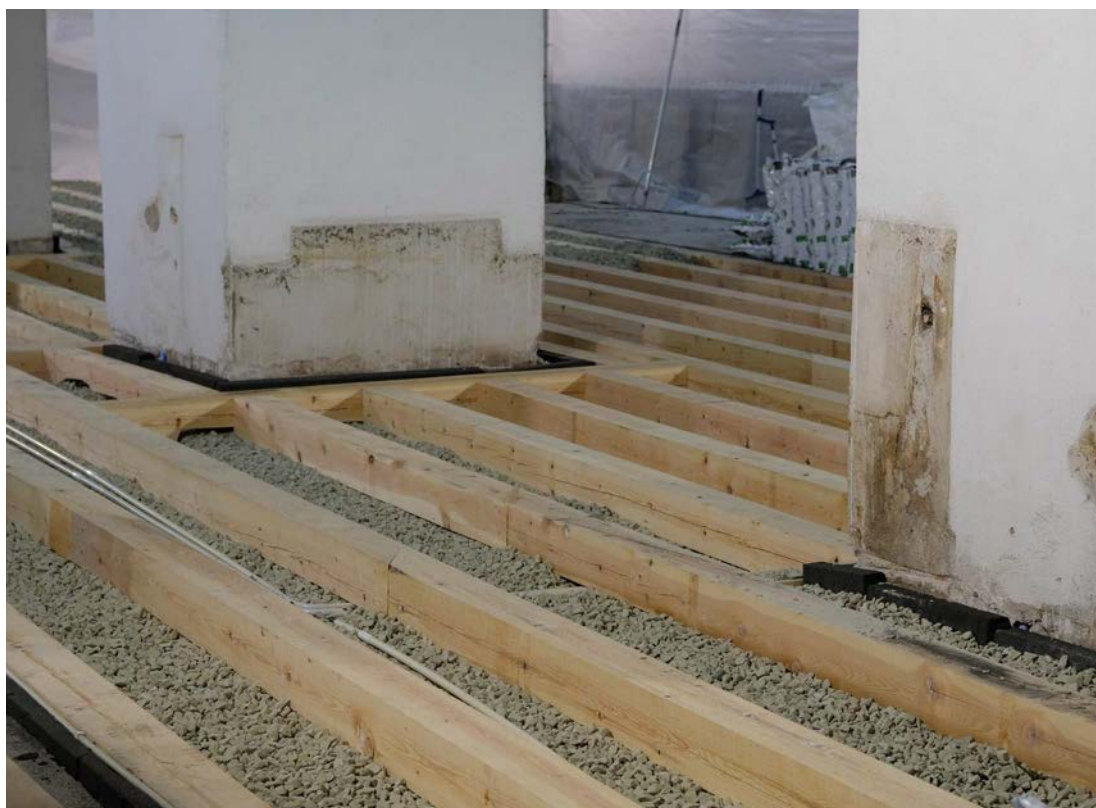
Bild 24. Nya golvbjälkar, 150 x 150 mm, ovanpå kapillärbrytande lager av skumglasgrus. SLM D2023-0803

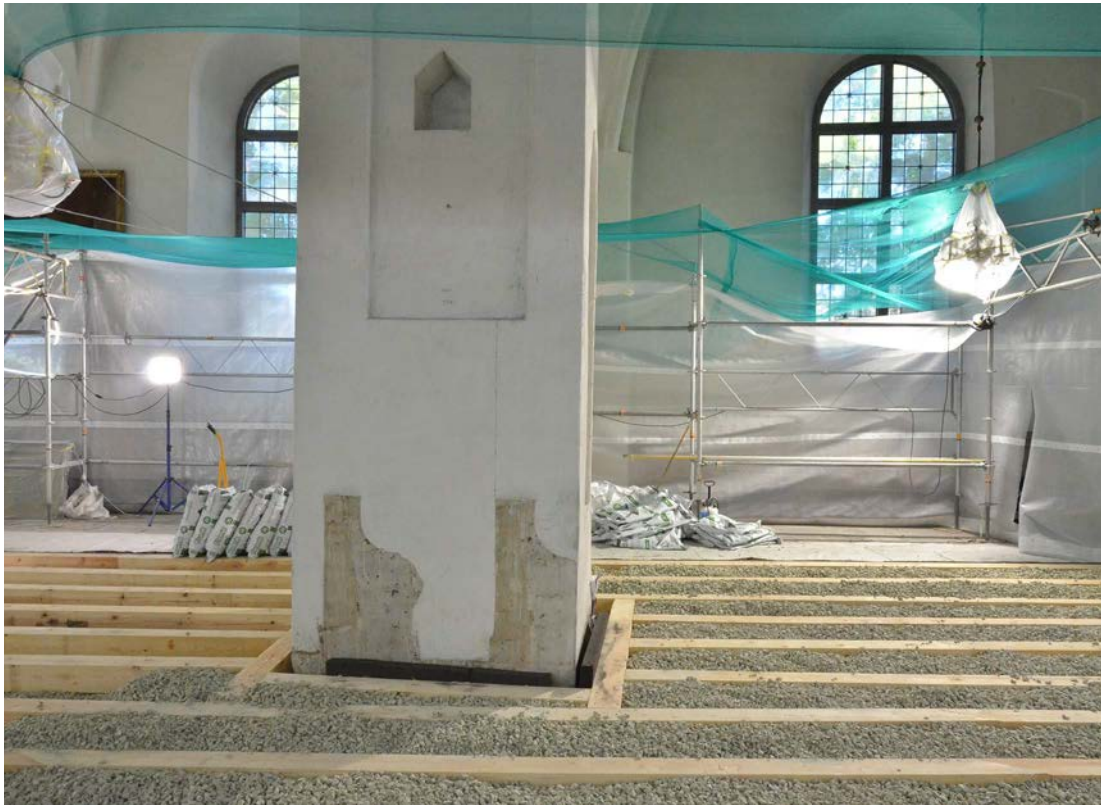
Bild 25. Utrymmet mellan bjälkarna fylldes upp med skumglasgrus. SLM D2023-0804.

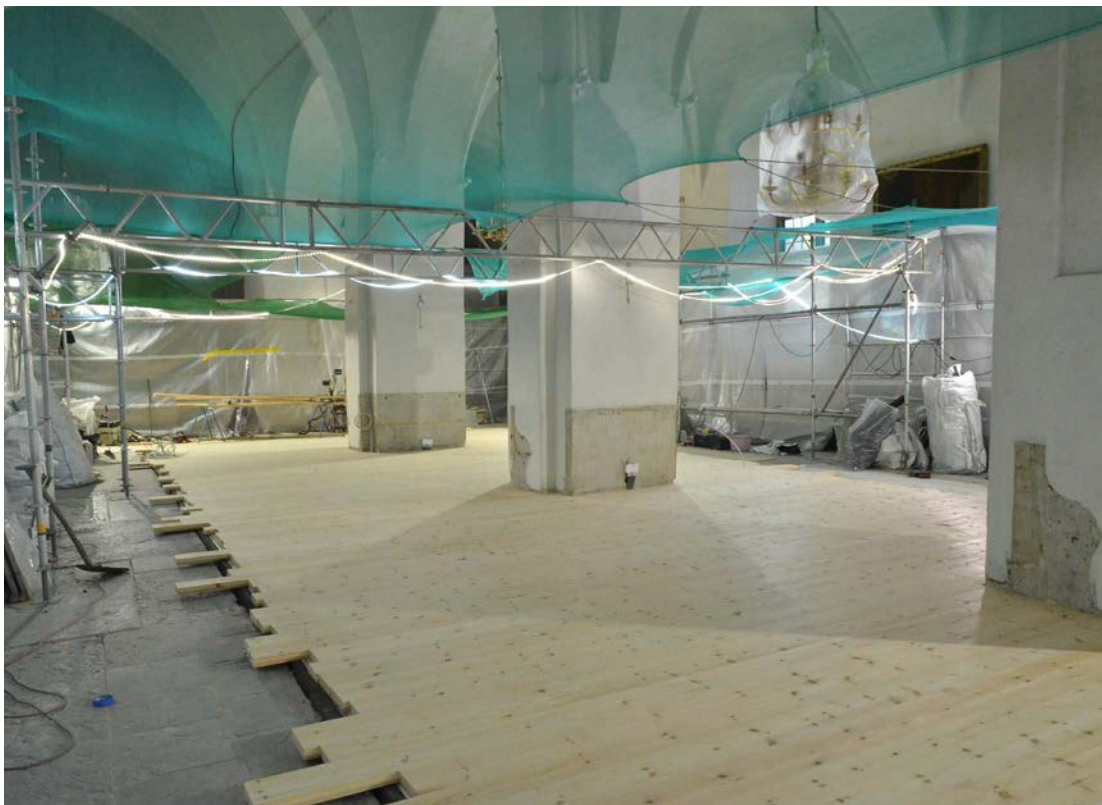
Bild 26. Nytt massivt trägol. SLM D2023-0805.

Nytt spontat brädgolv med tjocklek 45 mm lades. De nya golvbrädorna har varierande bredd, 157 mm, 182 mm och 205 mm. Frisen i golvets ytterkant fästes med klippspik. Golvlister målades med linoljefärg och fästes in med modern skruv. Golvet ströks upprepade gånger med linoljefernissa pigmenterad med linoljefärg. På grund av det feta virket behövde torktiderna ökas avsevärt mellan varje strykning. Då golvet torkat återmonterades bänkarna på ursprunglig plats. Förstärkt infästning med vinkeljärn gjordes av vissa bänkgavlar, samt av fronter vilka upplevdes ostadiga. Ett mindre nytt hål för elkabel togs upp i fronten norr om predikstolen.

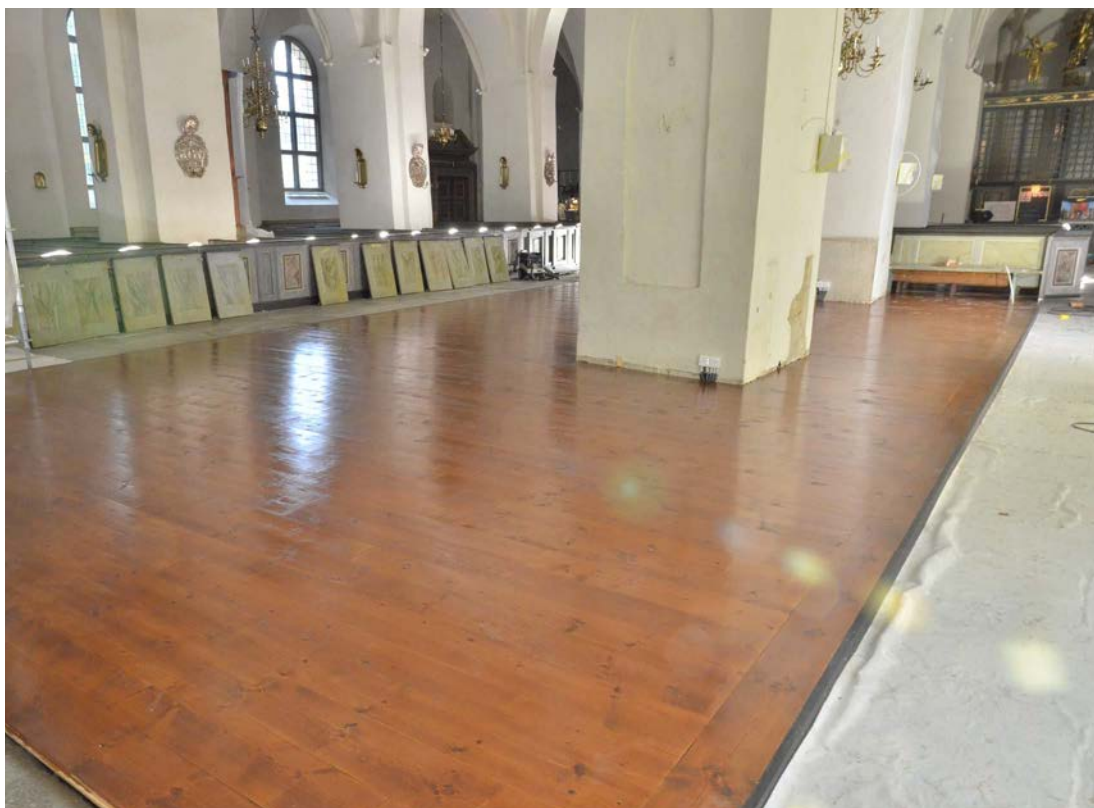
Bild 27. Det nya golvet ytbehandlades med pigmenterad färg. SLM D2023-0806.

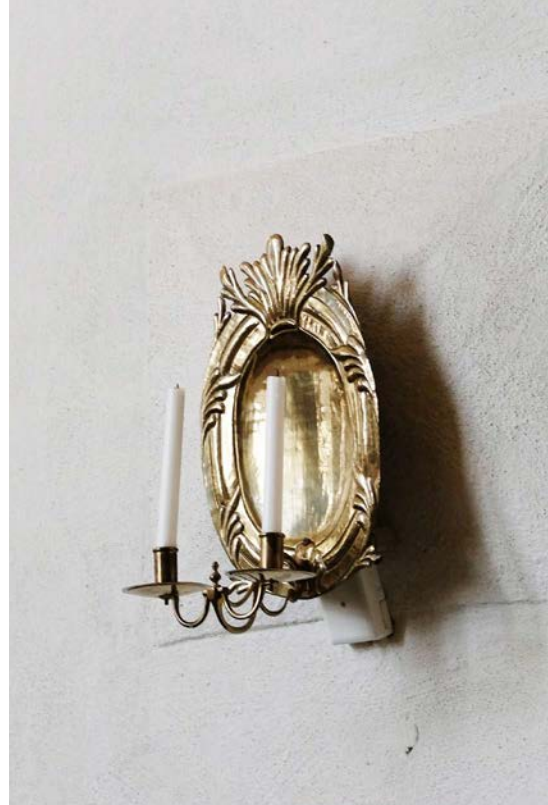
Bild 30. Synlig täckdosa vid ljusplåt på bänkkvarterets nordvästra pelare. SLM D2023-0809.

Vid dragning av ny el uppmärksammades att tidigare ledningar som fanns bakom pelarnas ljusplåtar lämnats oskyddade. För ökad säkerhet monterades därför täckande plastdosor bakom ljusplåtarna på pelare mot norra sidoskeppet. Dosorna skapar någon centimeters distans mellan ljusplåt och vägg, och kan skimras på pelare i västra delen av bänkkvarteret (bild 30). Det visuella intrycket bedöms ha marginell negativ påverkan i relation till den ökade elsäkerheten.

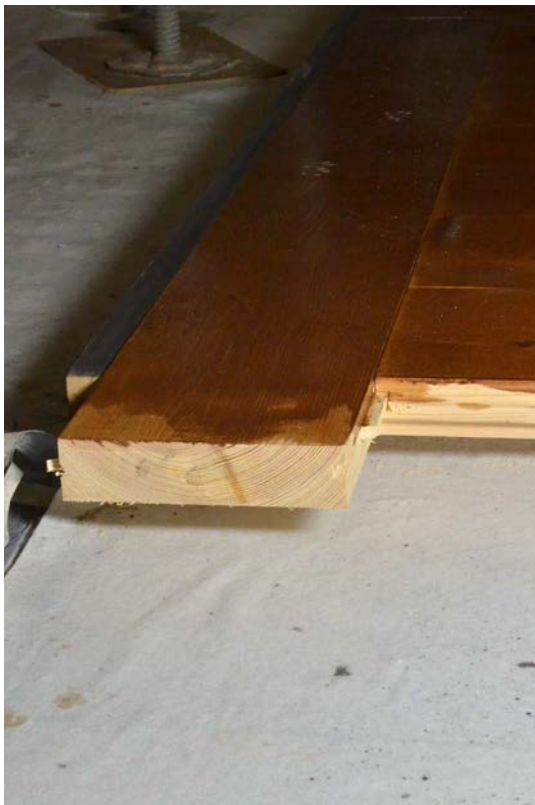
Bild 31. Nytt spontat trägolv struket med pigmenterad linoljefernissa. SLM D2023-0810.

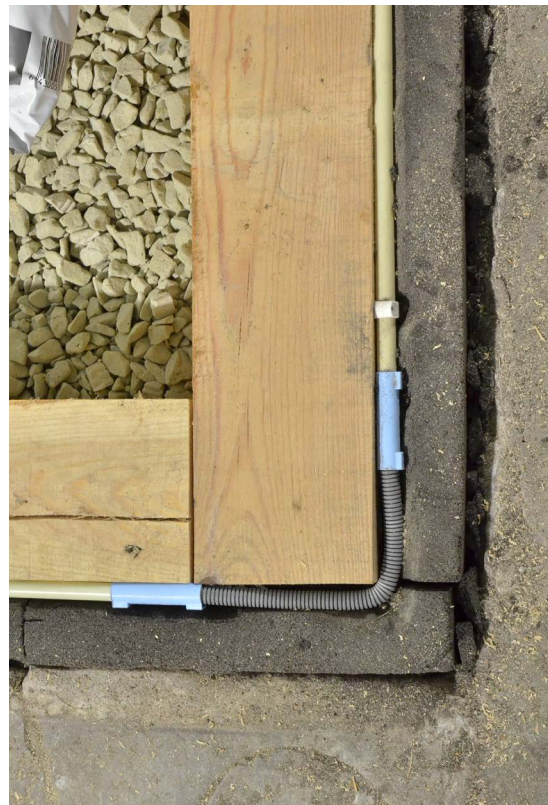
Bild 32. Ny hörslinga placerad i rör mellan golvbjälke och skumglasskiva i bänkkvartets utkant. SLM D2023-0811.
