## Stjärnholms kyrka

Oxelösunds församling, Oxelösunds kommun, Södermanlands län

Antikvarisk kontroll  
Utvändig upprustning

Rapport 2008:14

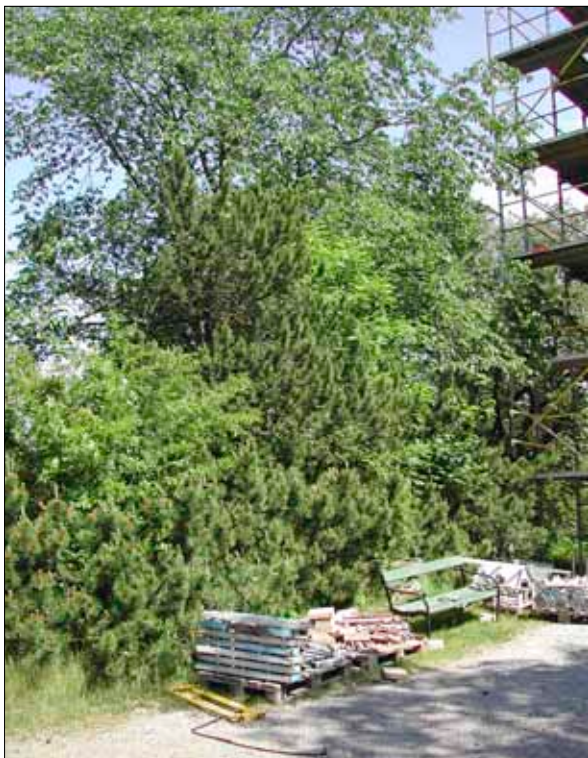
Fig 7 Dessa tallbuskar i nordväst, till vänster om entrén togs bort till största del .

Marken justerades med fall från kyrkan för bättre avrinning. Singel lades närmast socklarna i 40 cm bredd. Träd, buskar och låga barrväxter växte för nära kyrkobyggnaden så att fukt hölls kvar. Träden, en oxel, i öster inpå koret och ett i norr har sågats ner och växtligheten i nordväst, alm och bergtallbuskar, vid tornet har tagits bort.

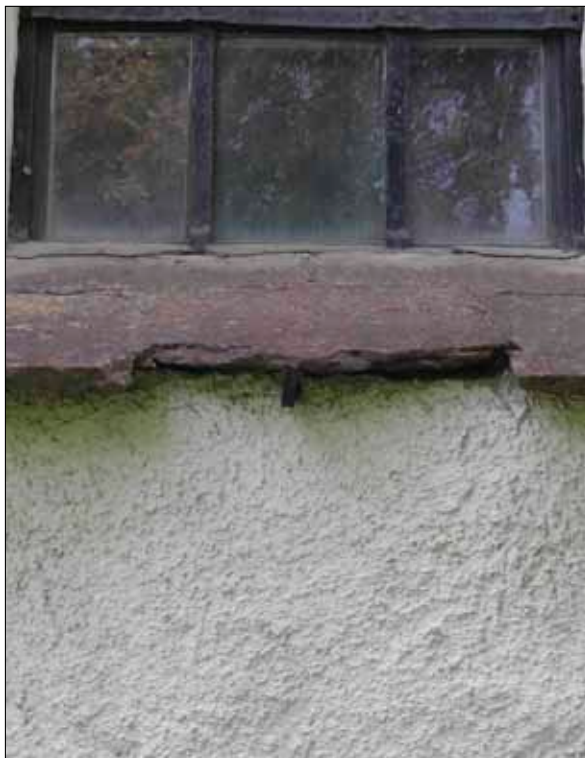
Solbänkarna av slipad, öländsk röd och vit kalksten i litet hållformat hade stora skador i form av avslag och spjälkningar i utsprången. Några kompletteringshållar inom enskilda solbänkar utgörs av framspräckta bitar och har skrovlig yta. Det fanns ett förslag att lägga plåt ovanpå solbänkarna, men Sörmlands museum förordade att bänkarna skulle lagas av stenkonservator i stället. De har lagats med rostfri dubb och lagningsbruk. Bänken i sydöst som monterades bort för inspektion av underlag och fönsterkarm sattes tillbaka i luftkalkbruk. Solbänkarna är sannolikt från 1800-talets mitt. För att skapa ett lutande plan för avrinning finns ett hugget tegelmurverk under bänkarna, vilket var oskadat. Se särskild Rapport över lagningsarbetet av stenkonservator Svante Nilsson.

Fig 8 Ett antal solbänkar hade skador som har lagats och konserverats av stenkonservator Svante Nilsson. Detta är bänk A i norr.

Beslutet att behålla samtliga solbänkar och låta laga och konservera dem i stället för att lägga plåt ovanpå var viktigt för bibehållande av kyrkans kulturhistoria.

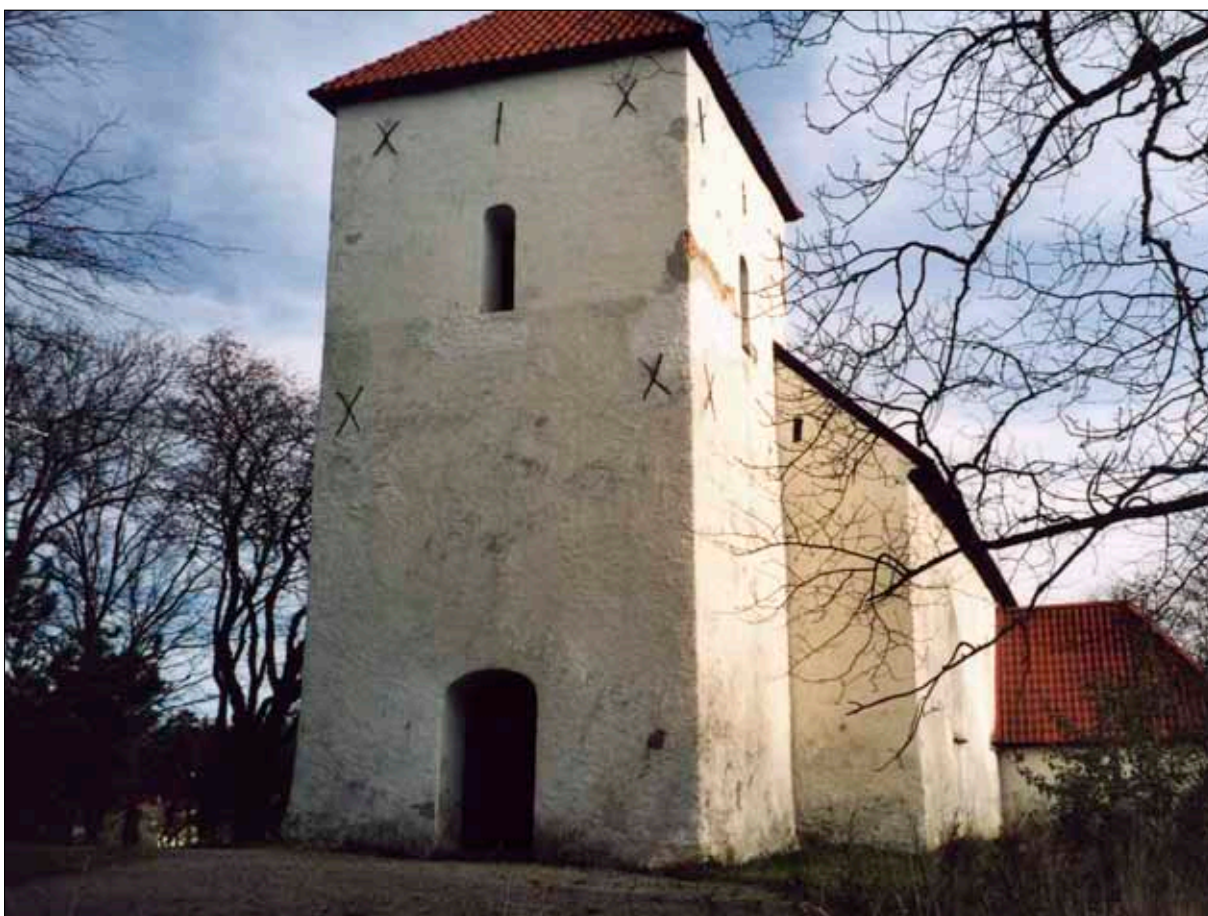
Fig 9 Västtornet före upprustning. Foto Margit Webjörn 2002. Här finns en gräns i putsen under ljudöppningarna.

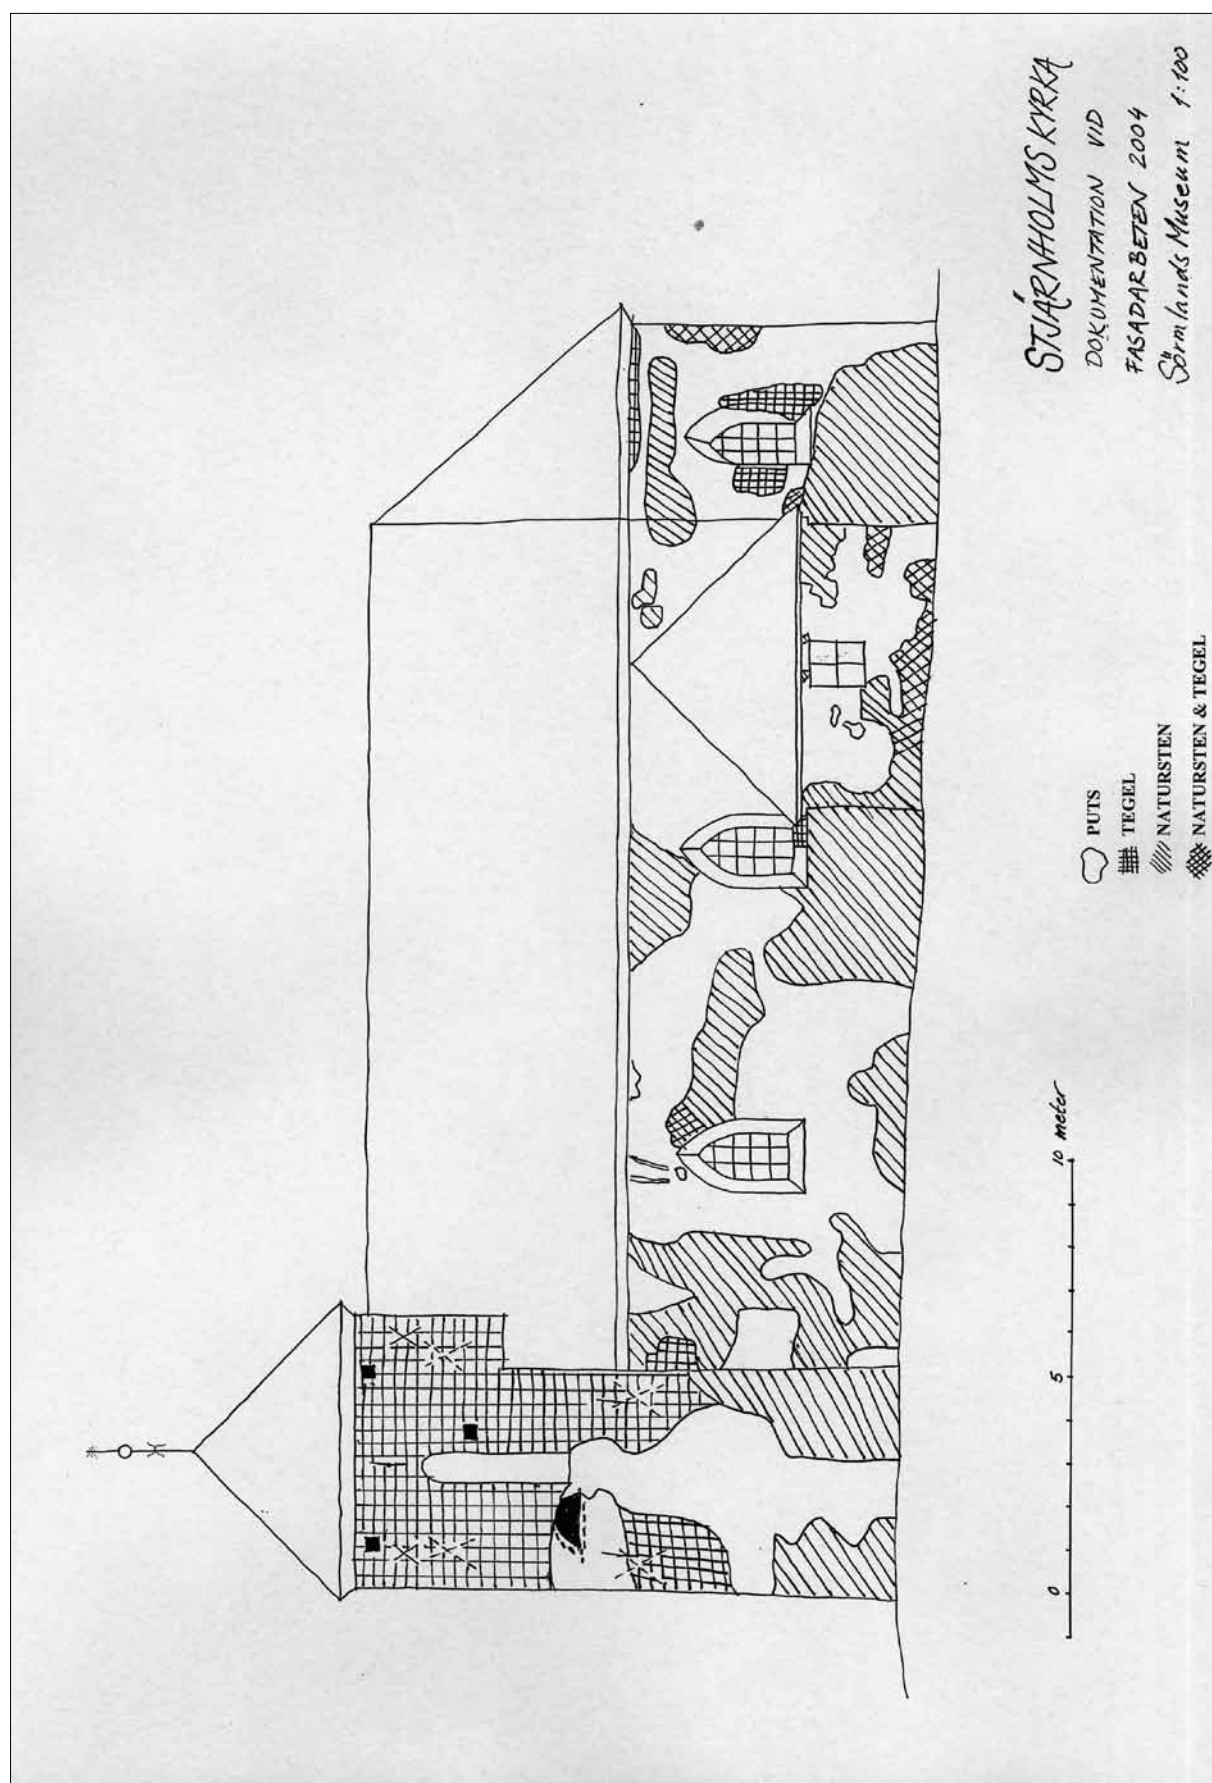
Fig 11 Sydfasaderna på tornet, långhuset, sakristian och absiden. Den välvda svarta ytan på tornet representerar en valvbåge, som kan ses på bilderna på nästa sida. Möjligen har tornet varit lägre från början.

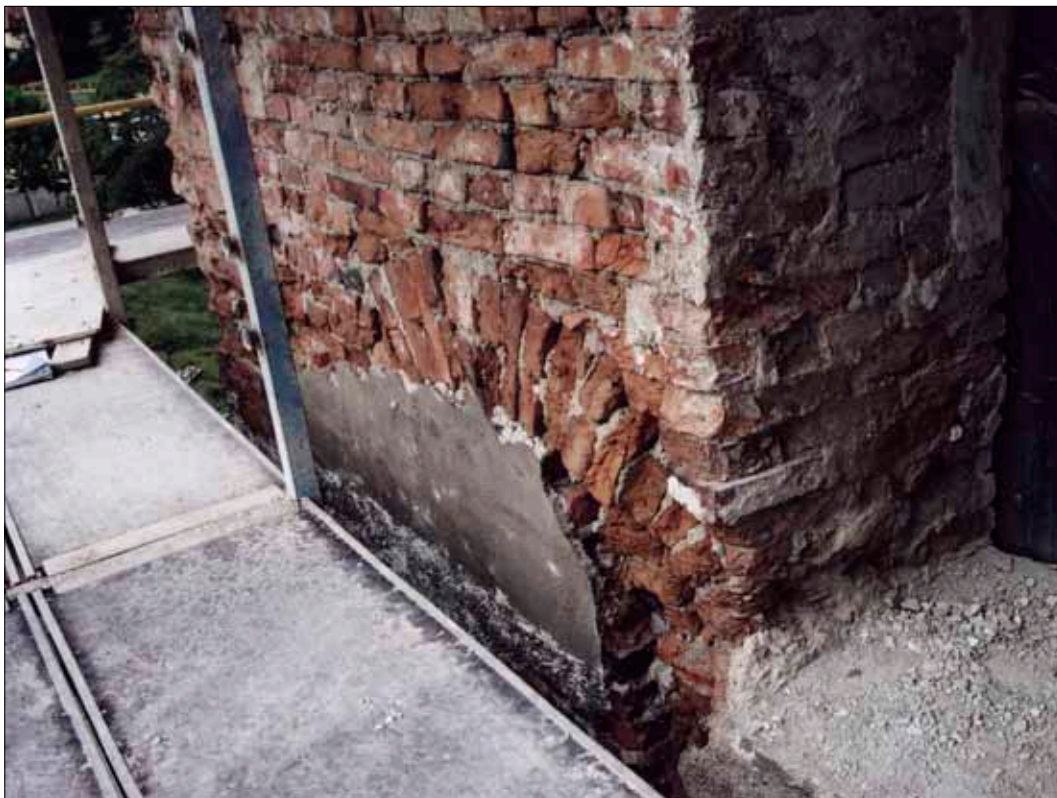
*Fig 12 På tornets sydsida väster om ljudluckan finns en tegelbåge som framkom när putsytan hade tagits bort. Eftersom det finns en cementlagning nedanför bågen tyder det på att en öppning har varit synligt i ett annat tidsskede, möjligen med lägre torn.*

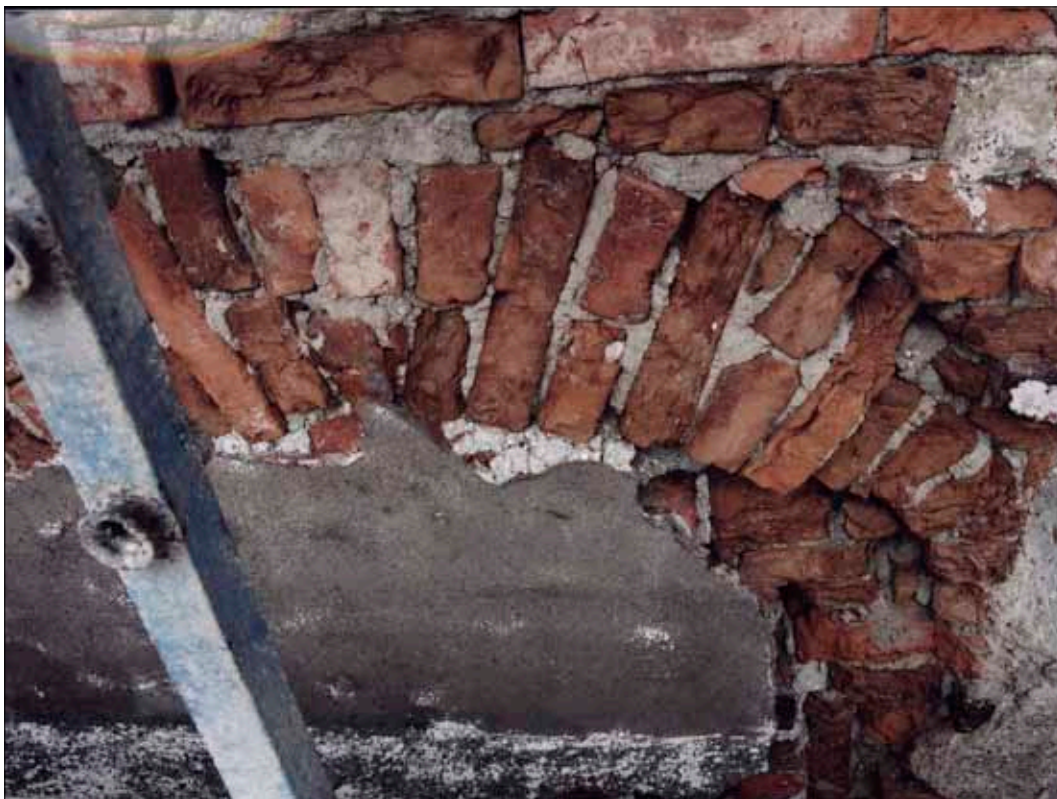
*Fig 13 Närbild på den välvda överdelen till en annan, dold ljudöppning än den synliga.*

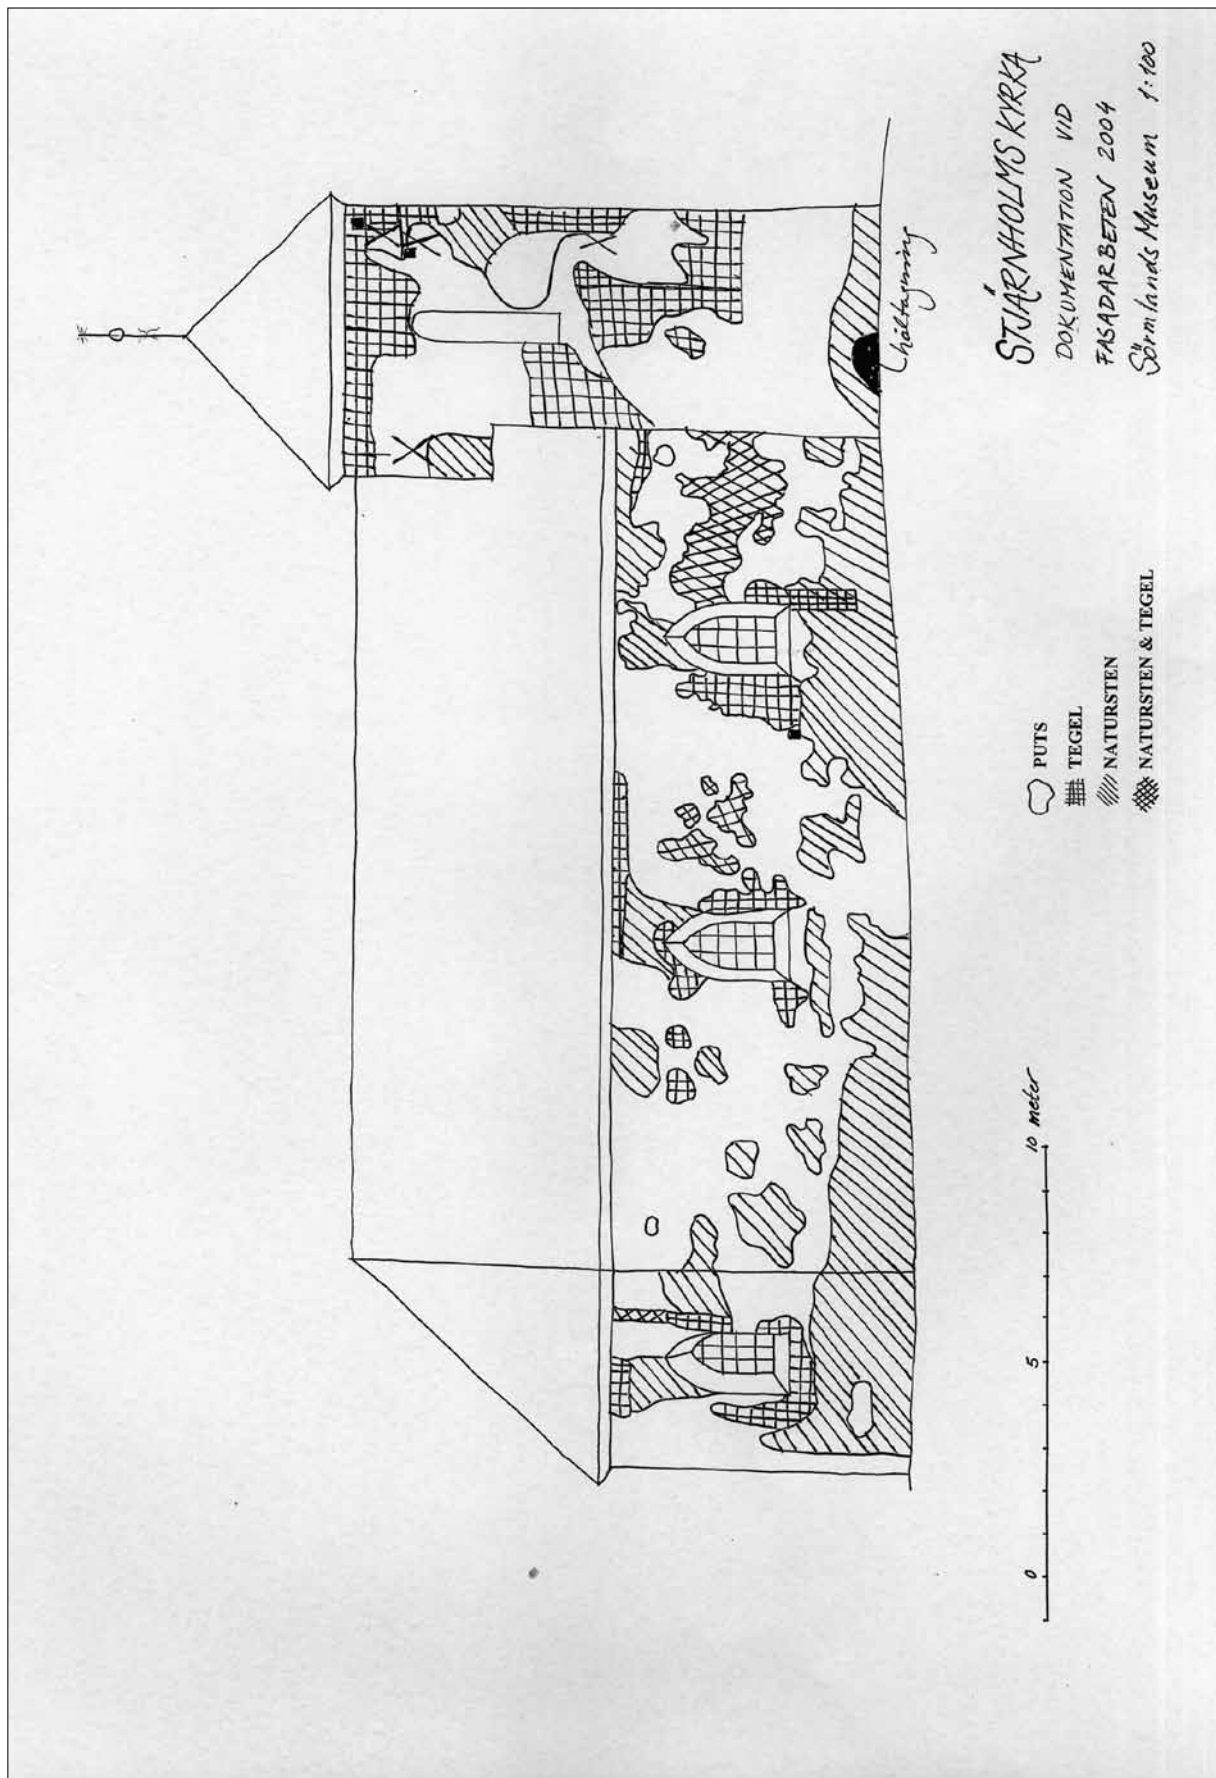
Fig 15 Här på den norra fasaden kan antydning till port ses i läge för det västra fönstret. Några ytterligare bevis för detta har inte framkommit i arkivhandlingar.

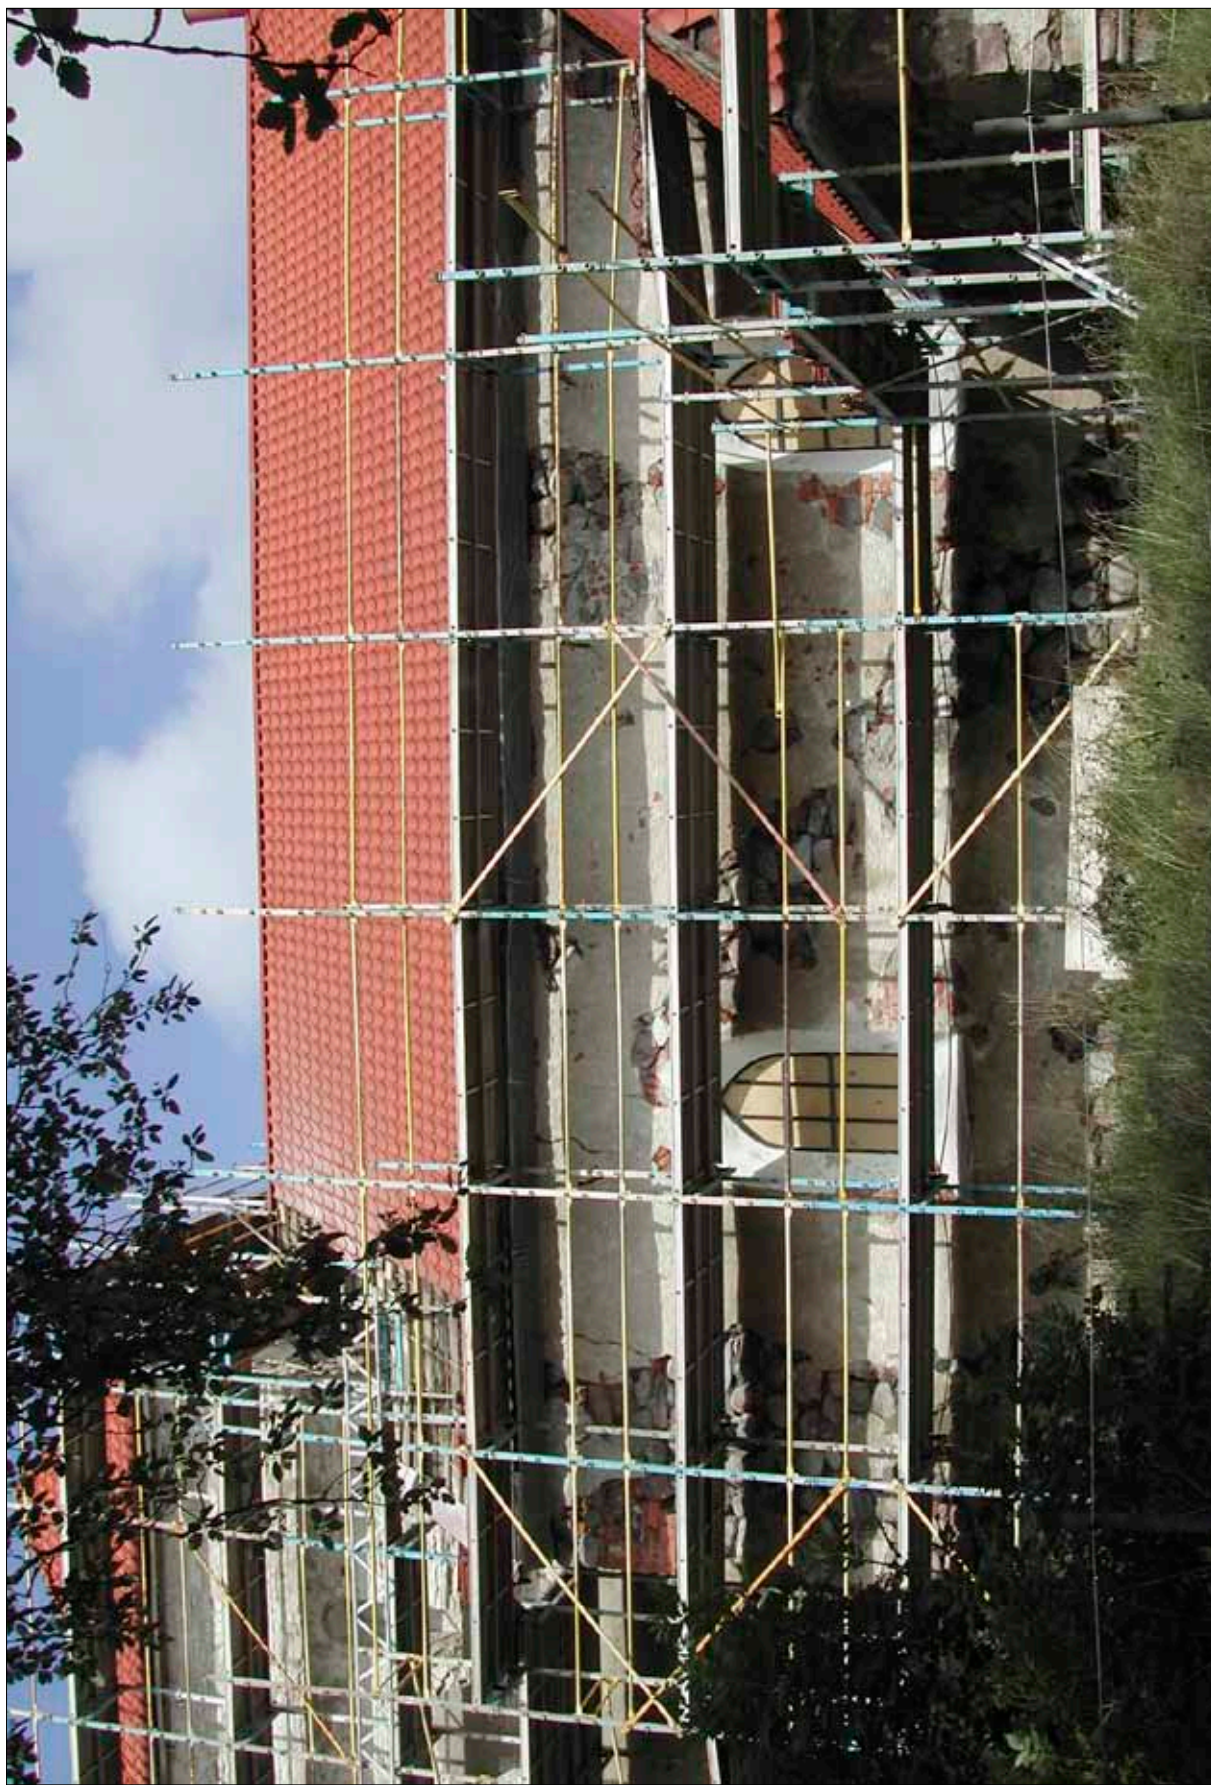
*Fig 16 Sydfasaden i samband med bortknackning av löst murbruk. Här syns också tydligt den stora variationen av material i väggen.*

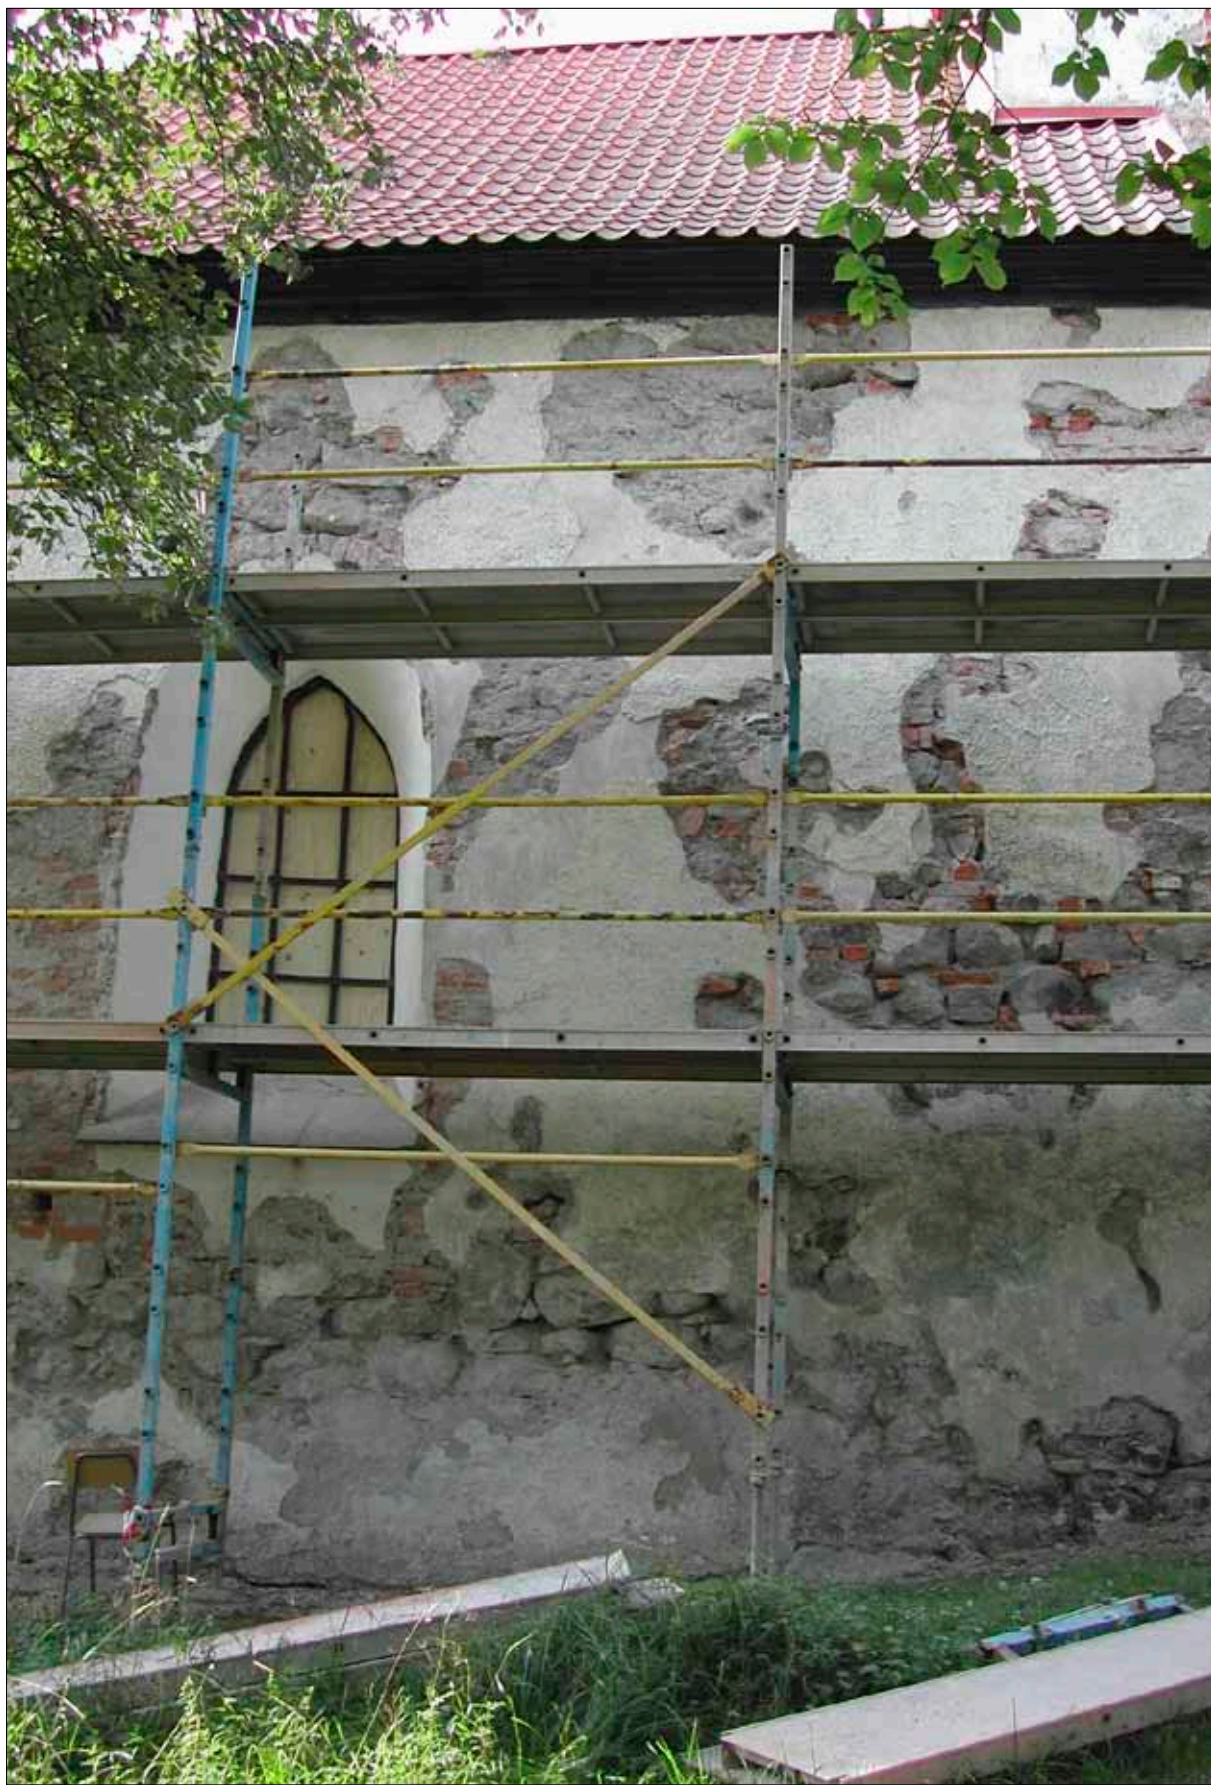
*Fig 19 Norrfasaden i sin helhet från grunden och upp till takfot, förberedd för ilagning, grundning, stockning och ytputs.*

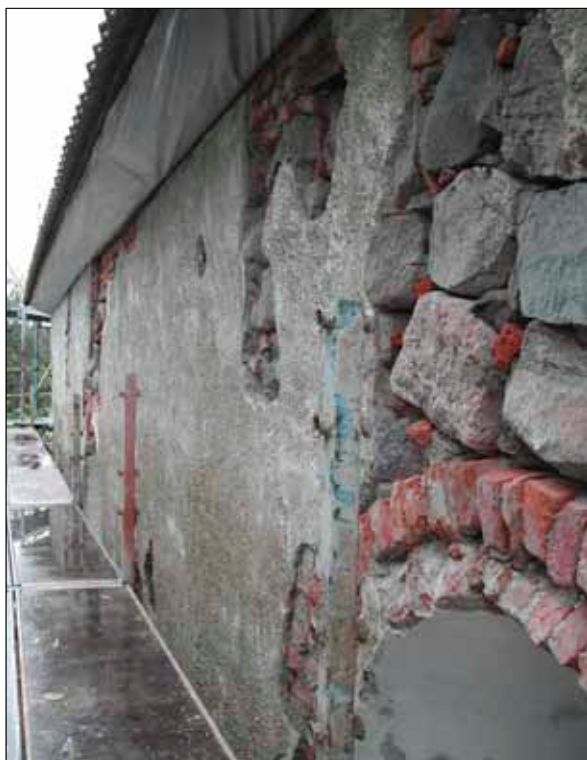
Fig 20 Långhusväggen i norr efter bortknackning av löst bruk. Den dubbla valvbågen hör ihop med fönstret i nordväst.

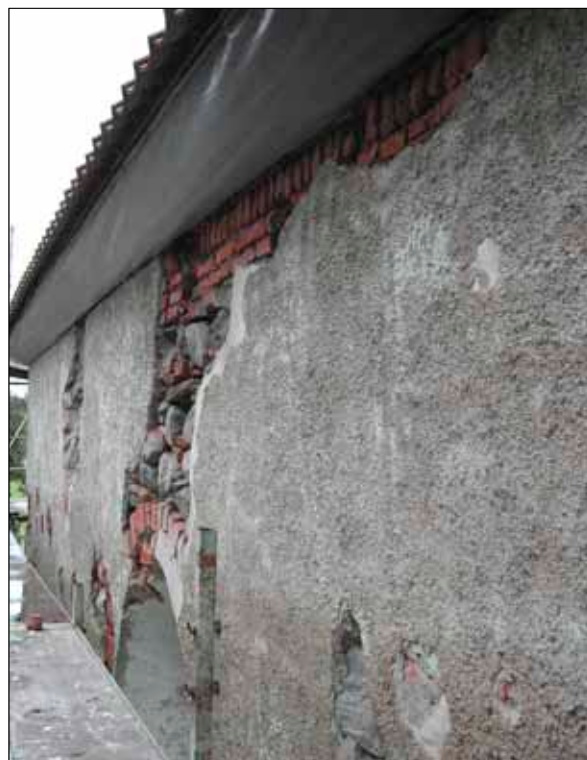
Fig 21 Ovanför fönstret i nordost satt bruket löst. Därmed gavs möjlighet att granska uppbyggnaden av muren.

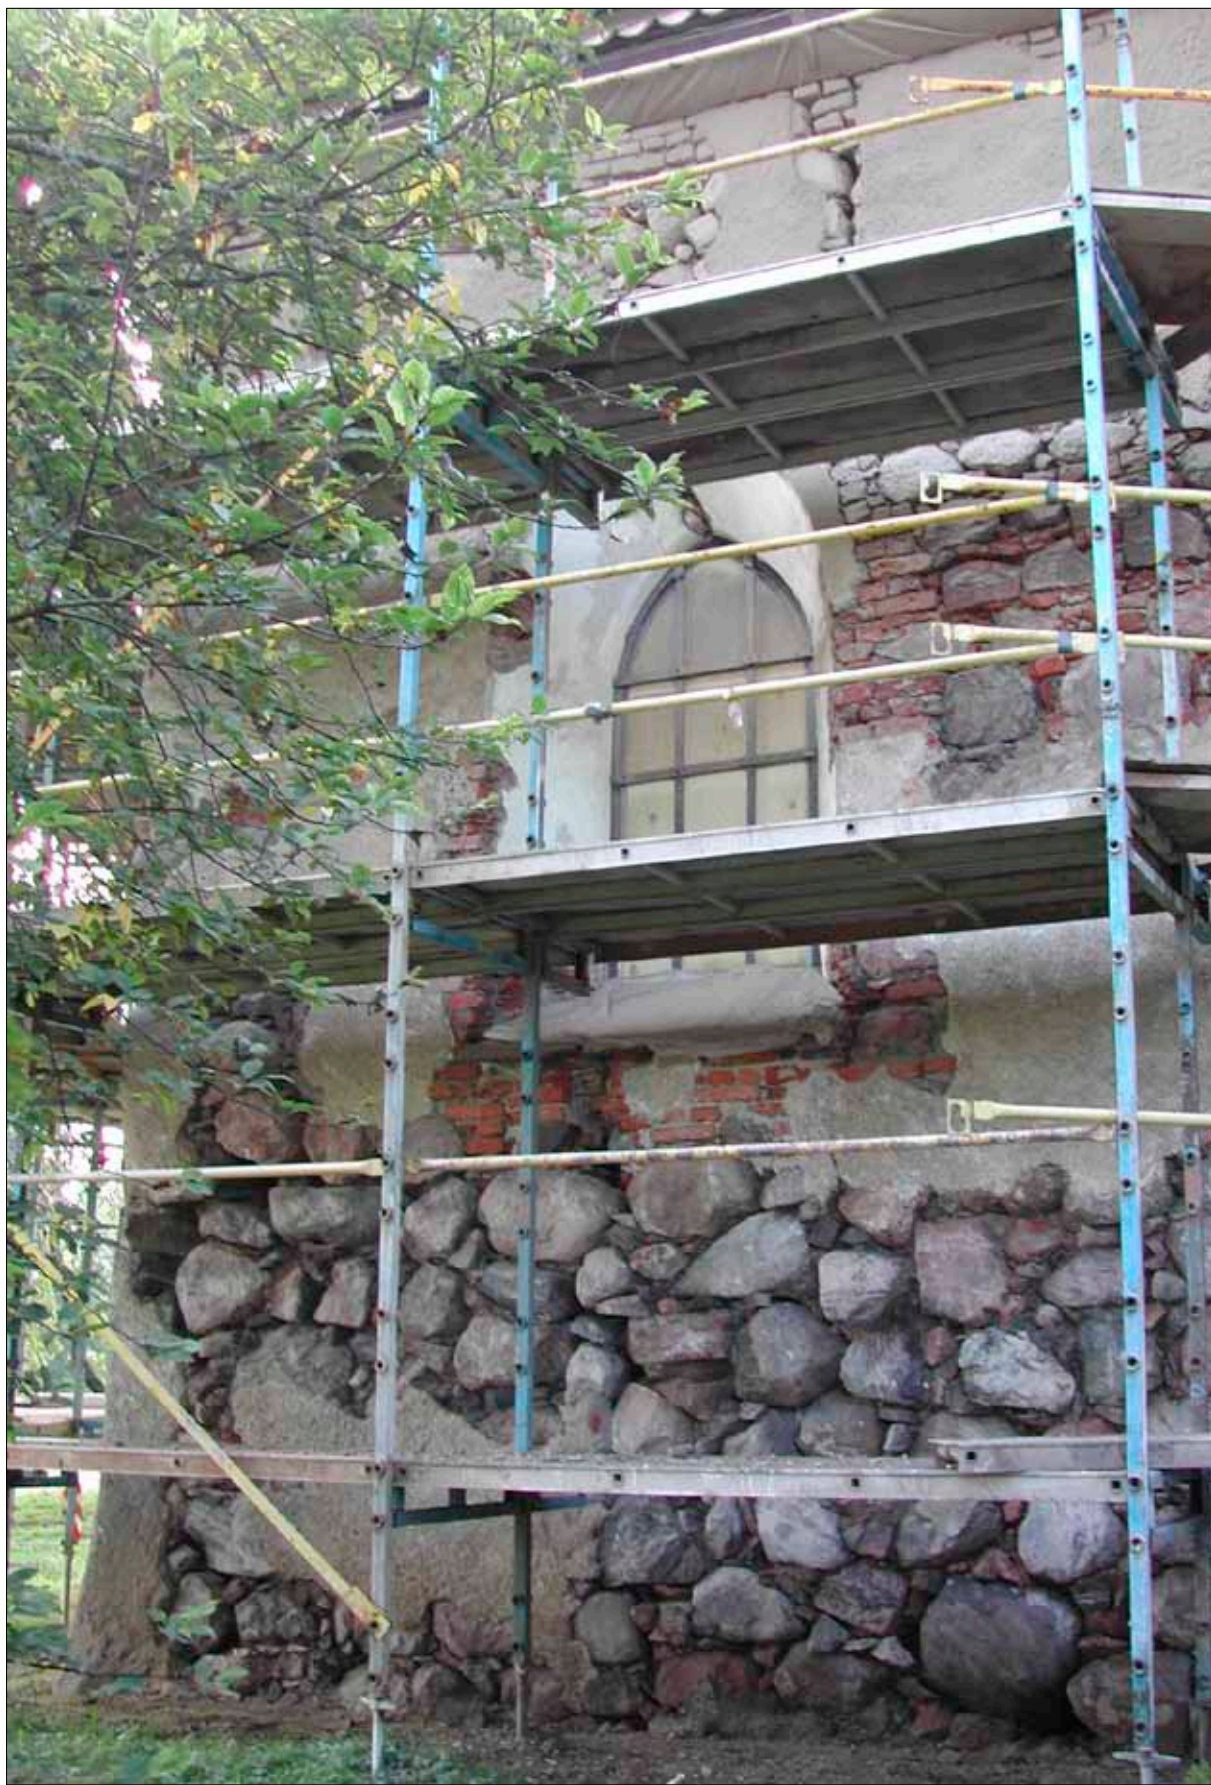
*Fig 24 Koret i sydost ger en sammanfattande bild av byggnadsmaterialet i kyrkans murverk. De olika stenmaterialen är sammanfogade med ett lerrikt bruk. Leran kommer från trakten intill.*

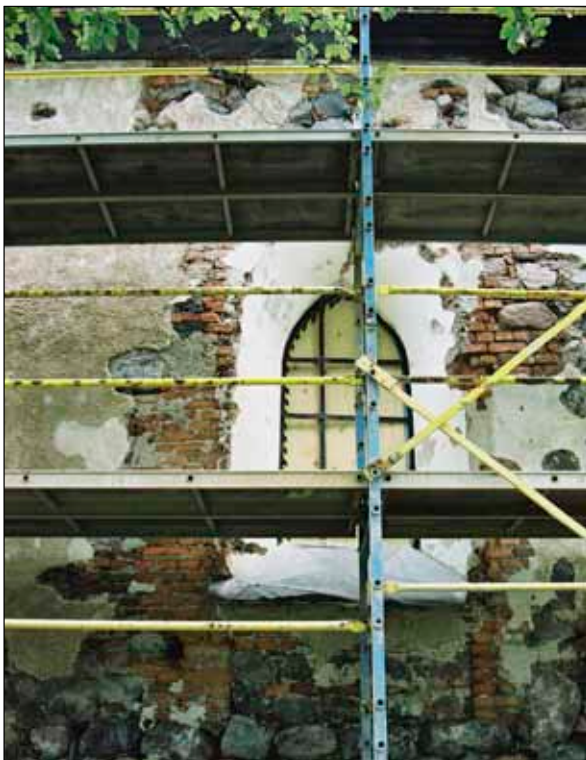
*Fig 25 Norrfasaden i full höjd och cirka sex meters bredd. På båda sidor om fönstret syns en tegelmurning som tyder på att det har funnits en port i norr.*

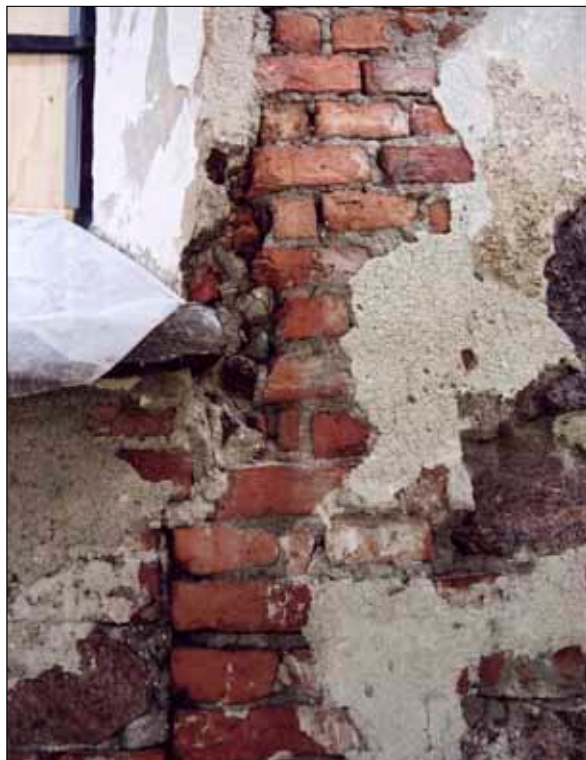
*Fig 26 Närbild av murningen vid fönstret. En port mot herrgården kan ha ersatts av igenmurning och upptagning av ett fönster.*

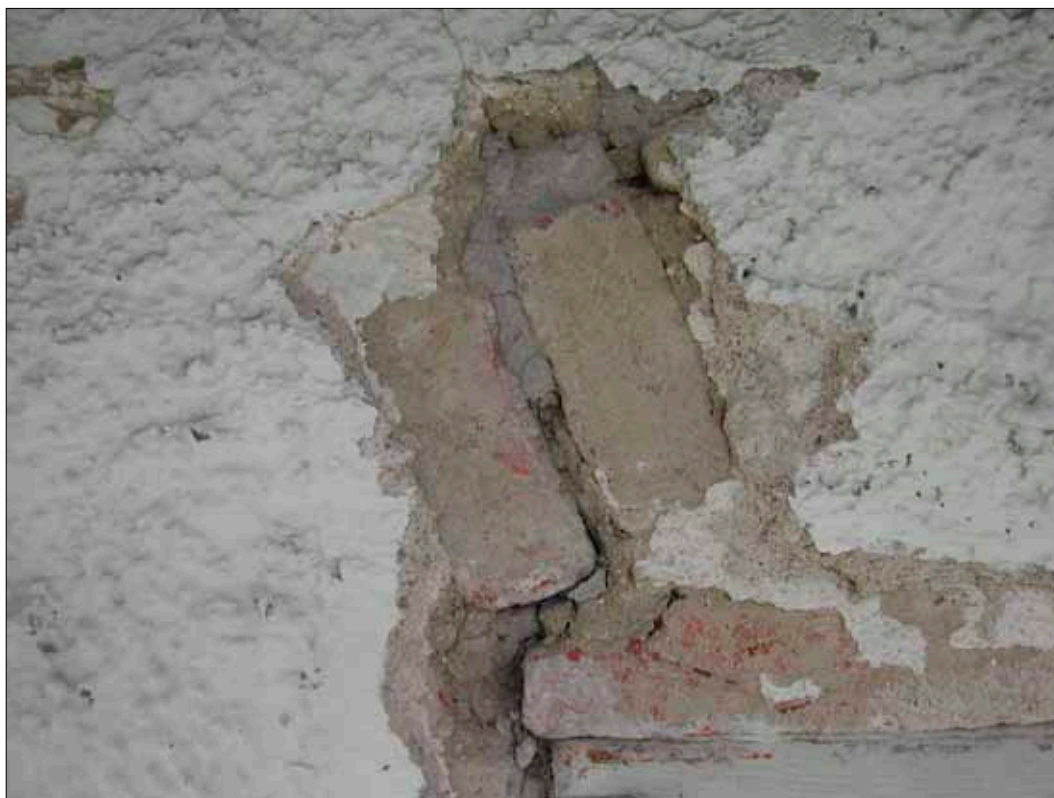
*Fig 28 På korets östvägg, 1,90 m från det sydöstra hörnet, framkom en konstruktion som visar en tidigare fönsteröppning.*

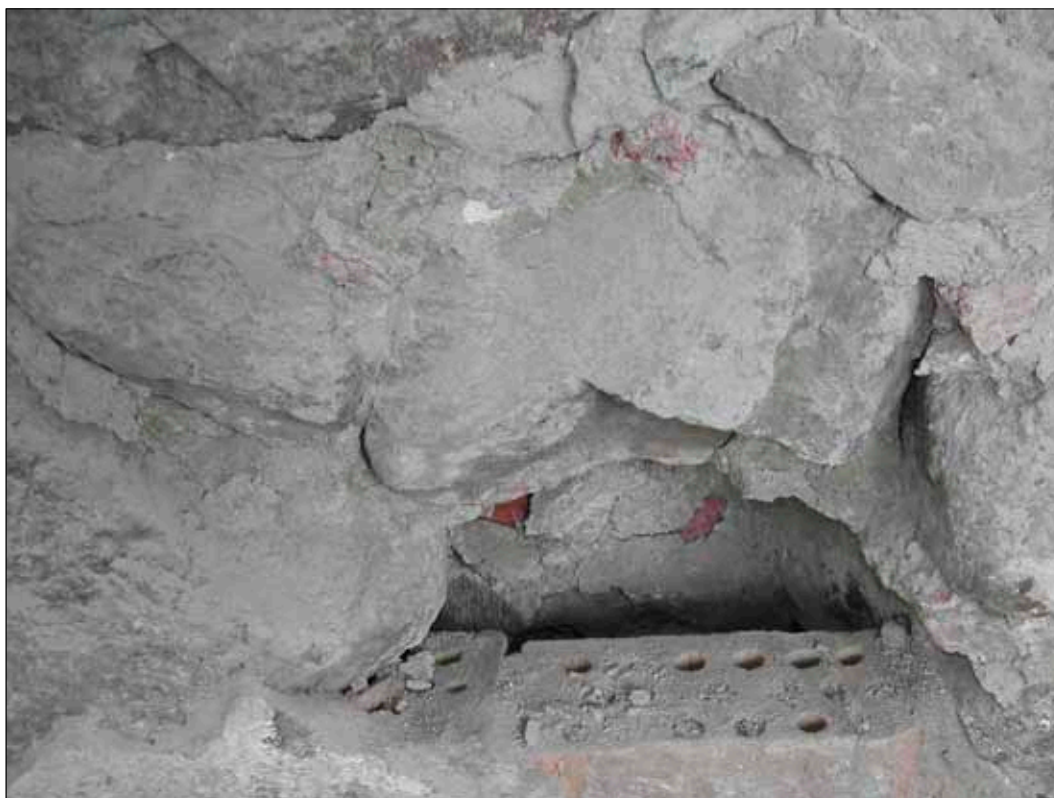
På tornets norrsida vid marken, 3,5 m från det nordvästra hörnet, finns en sentida håltagning, se bild på sidan 22.

*Fig 29 På tornets norrsida vid marken finns ett upptaget hål eventuellt för VA.*

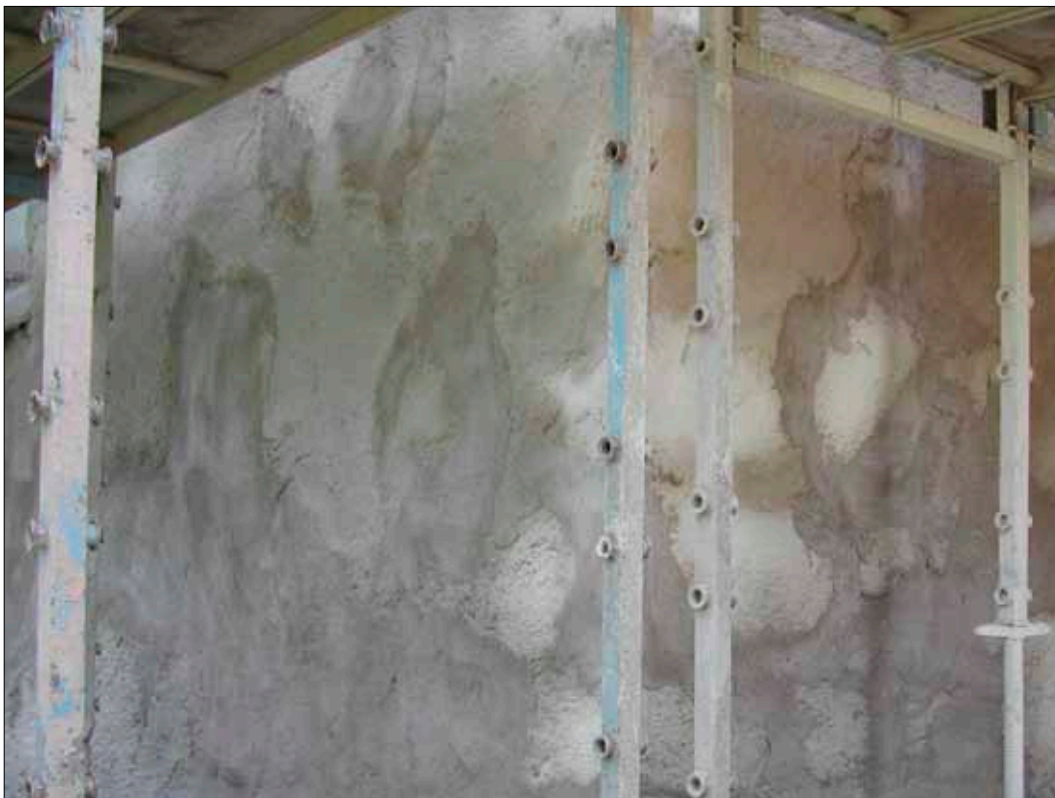
*Fig 31 Murningslagning och putsgrundning är gjord på tornet i sydväst.*

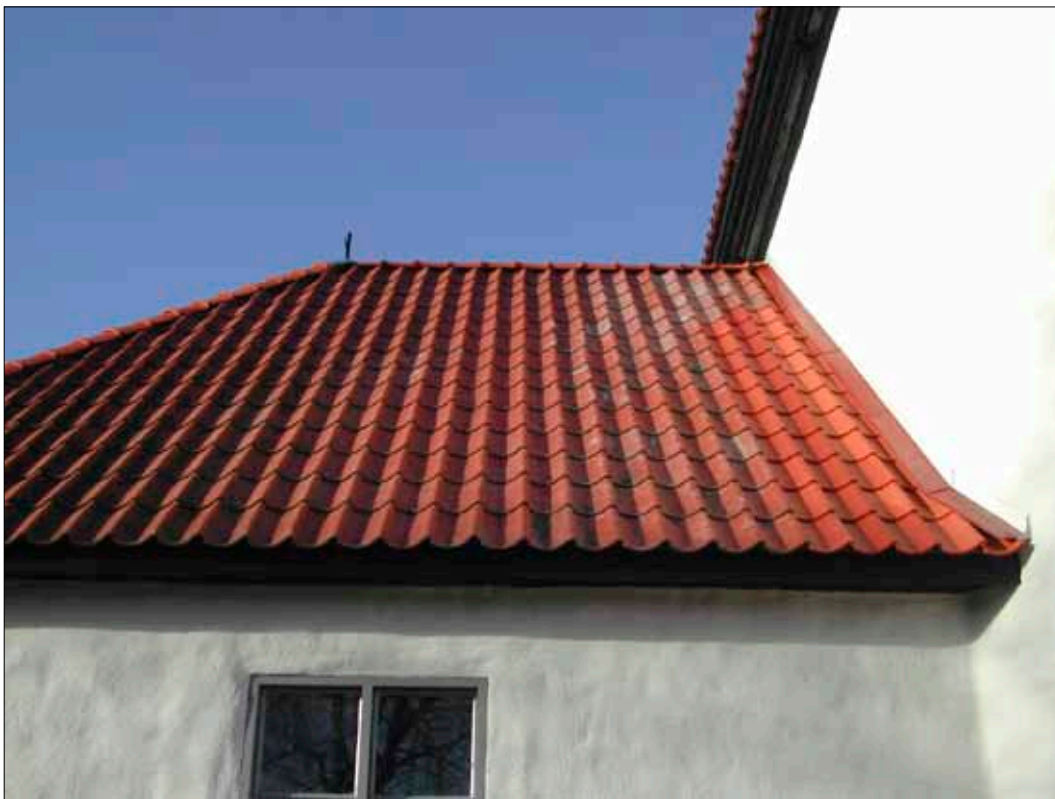
*Fig 32 Sakristians östra sida med nytt enkupigt tegel längst till höger, nyanockpannor, ny anslutande plåt mot långhuset, tjärad takfot och nymålade fönsterbågar i grå ton.*

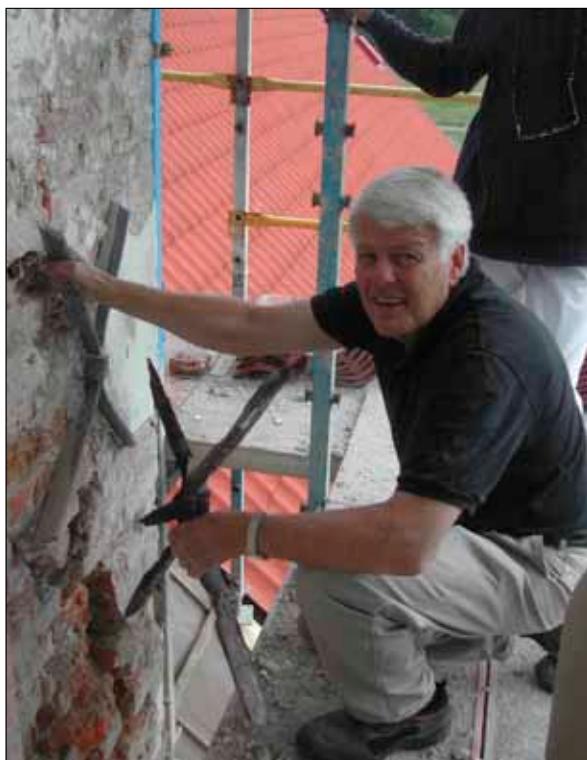
Tre dragjärn högst upp på tornet var avrostade och lossnade från ankarslutarna, ett i norr och två i söder. Konstruktionen bedömdes hållbar utan dessa, men bör hållas under uppsikt med tanke på det äldre murbrukets sämre kvalitet. Ankarslutarna förvaras inne på tornvinden.

*Fig 33 Kent Fredriksson visar det avrostade dragjärnets ankarslut på tornet i sydost.*

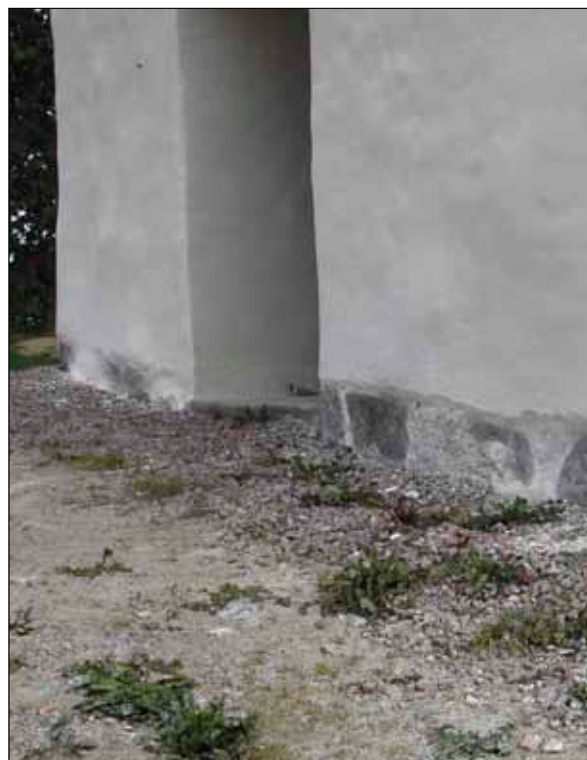
Den nya putsytan drogs ner mot marken. Efter att slutbesiktningen hade gjorts 2004-11-08 iakttogs problem 2005 i form av släpp av färg och puts längst ner vid sockeln runt hela kyrkan. Förbättring gjordes därför genom att skadad puts knackades bort, fasadputs kompletterades och sockellinjen lades cirka 15-25 cm ovan mark.

*Fig 34 Fasadernas nya putsyta fick dras upp och blottlägga sockeln eftersom spjälkning uppstod efter kort tid när putsen drogs ner till marken.*

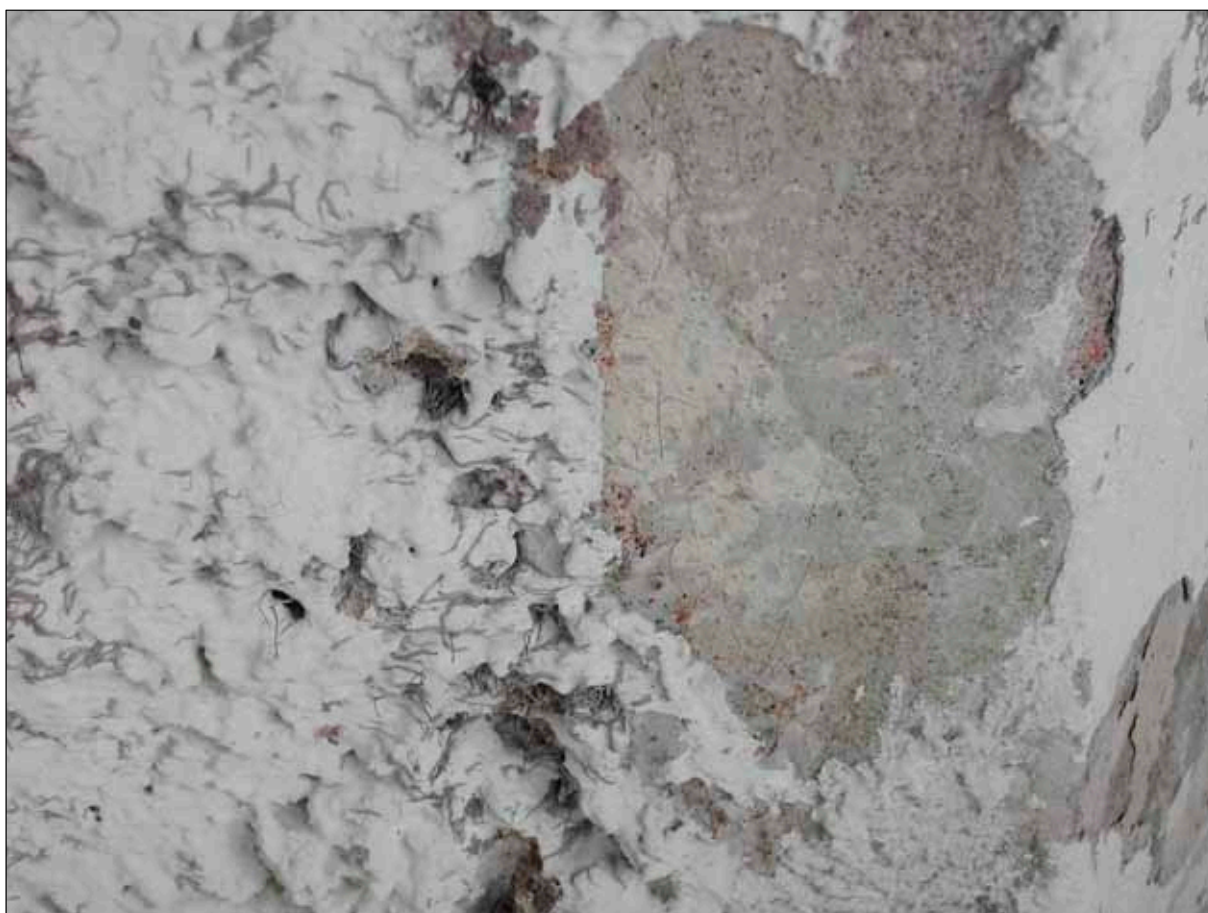
*Fig 35 De olika putsskikten på fasaden. Ytterst spritputs från 1949, därefter en slät putsyta som är grovt arbetad. Färgen är varmt ljusocker.*
