## Stjärnholms kyrka

Oxelösunds församling, Oxelösunds kommun, Södermanlands län

Antikvarisk kontroll  
Utvändig upprustning

Rapport 2008:14

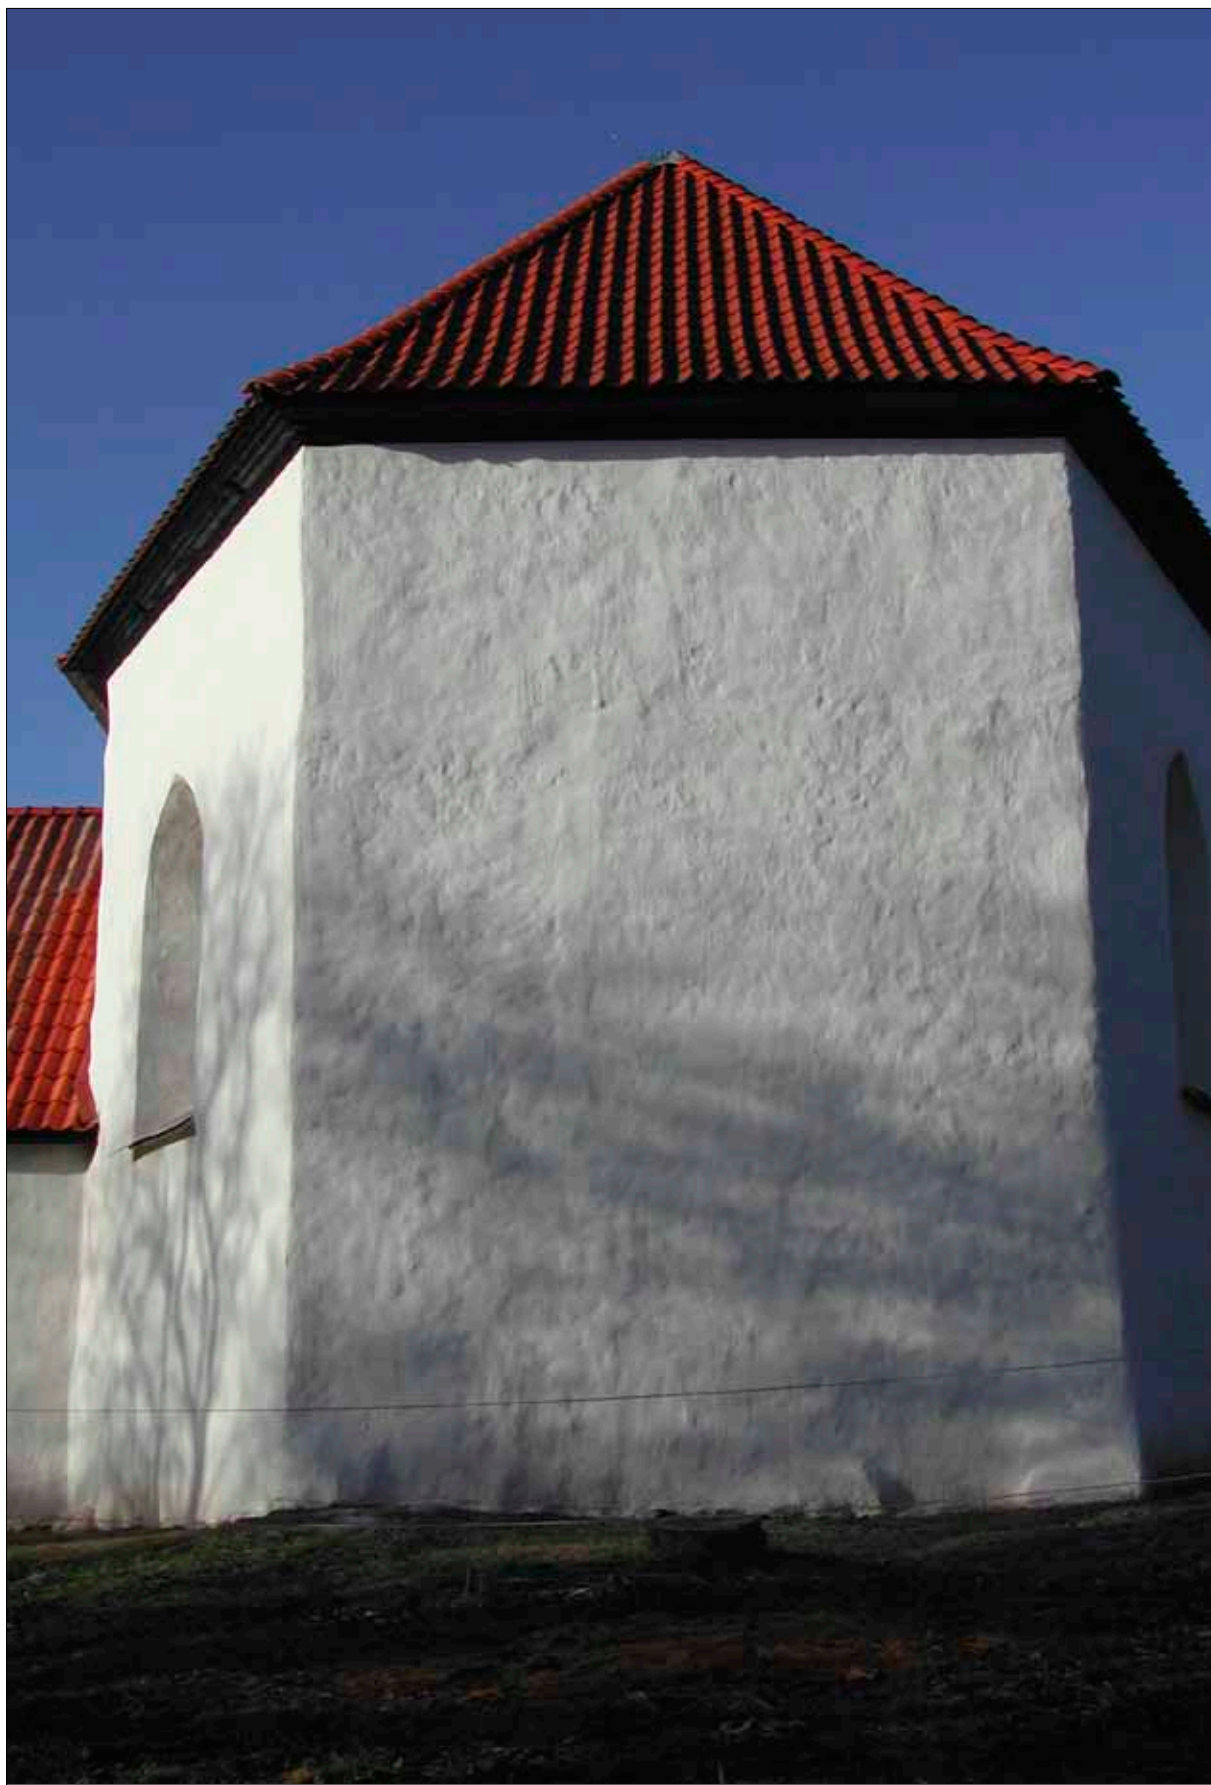
*Fig 36 Den östra korfasaden har frilagts genom att trädet har tagits bort. I mitten antyds läget för fönstret, som har murats igen tidigare.*

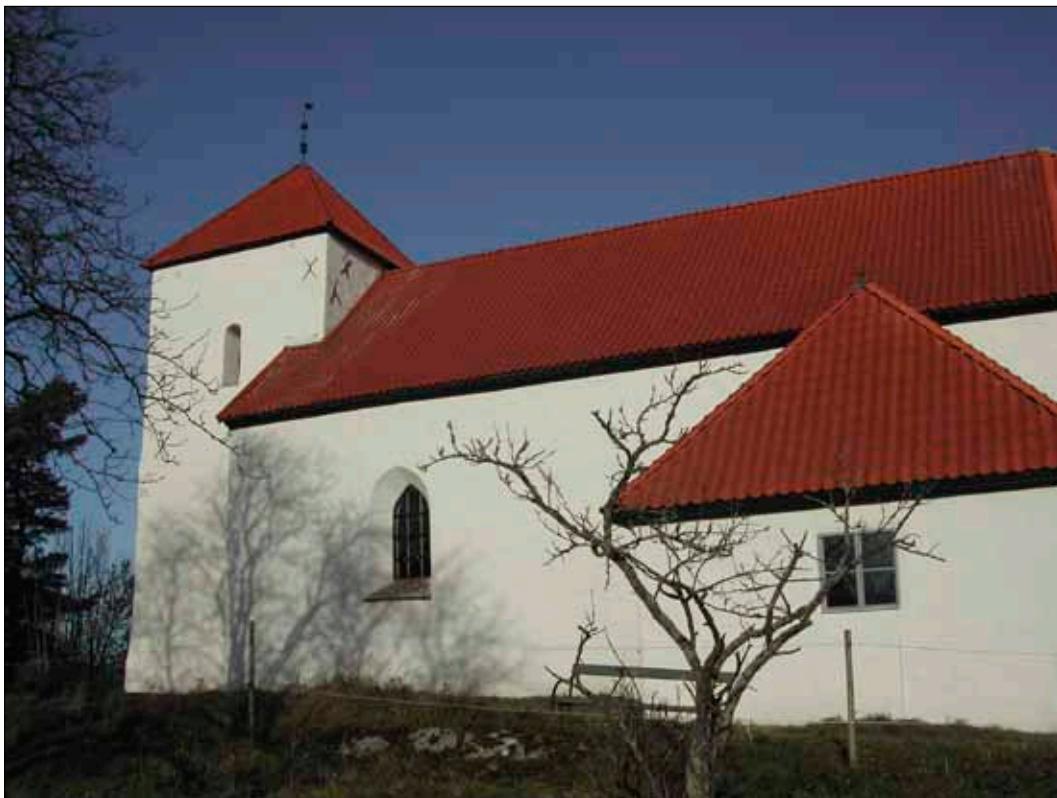
*Fig 37 Stjärnholms kyrka är upprustad. Detta är sydfasaderna. På tornet saknas i sydost ett av två kryssformade ankarslut. Det förvaras på tornvinden.*

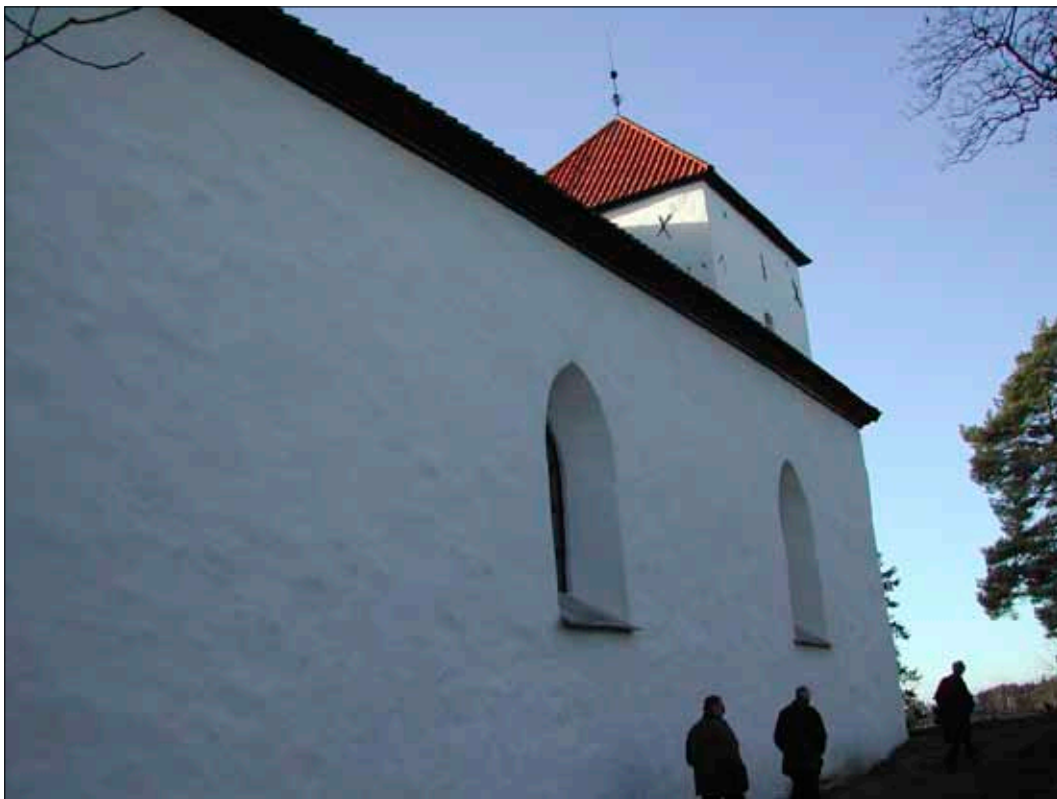
*Fig 38 Kyrkans norrfasad med en slät putsyta som avslöjar den böljande fasadytan. På tornet högst upp i nordost saknas nu ett rakt ankarslut nedanför takfoten.*
