## Oxelösunds kyrkogård

Oxelö 7:33, Oxelösunds kommun, Strängnäs stift, Södermanlands län

Antikvarisk medverkan  
Renovering av klockstapeln

Rapport 2011:09

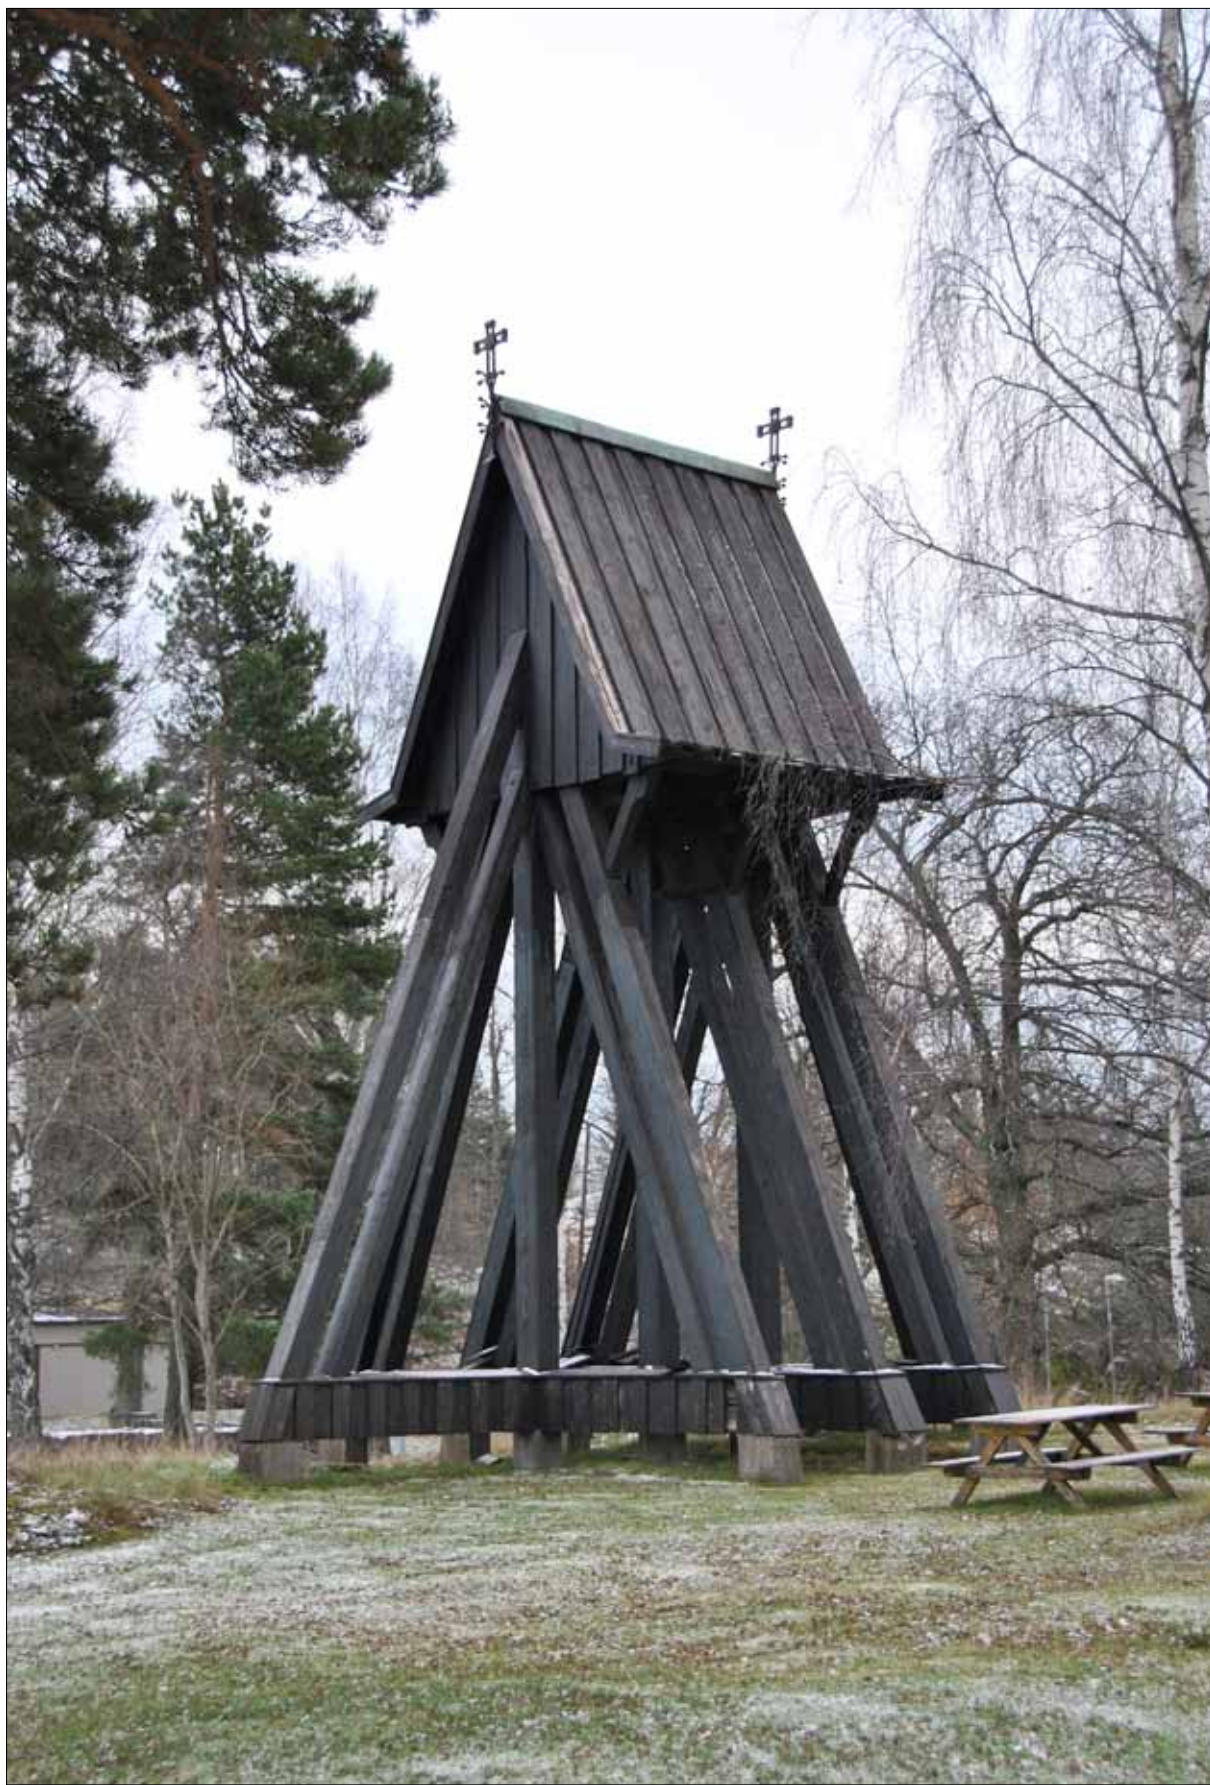
2 Klockstapeln på Oxelösunds kyrkogård vid startmötet den 19 november 2010 (Slm D11-265).

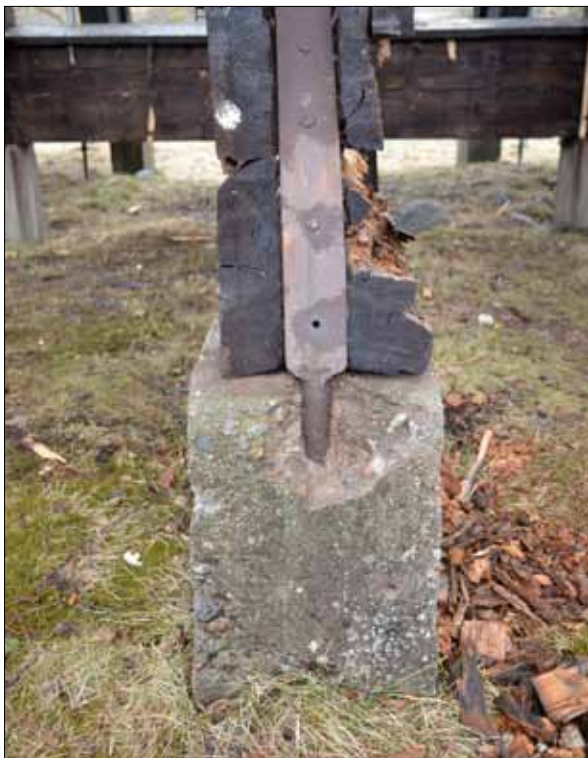
Täckningen av klockstapelns syllar utfördes med gerade brädor i stället för med underlagets föreslagna plåtlösning. Runt strävorans anslutning mot syllarna monterades med 1,5 mm tjock blyplåt. Orsaken till detta beslut var att inga rötskador dokumenterades på syllarna annat än i anslutning till strävorna.

3 Rötskadat virke i syllstock och skadad betongplint (Slm D11-266).

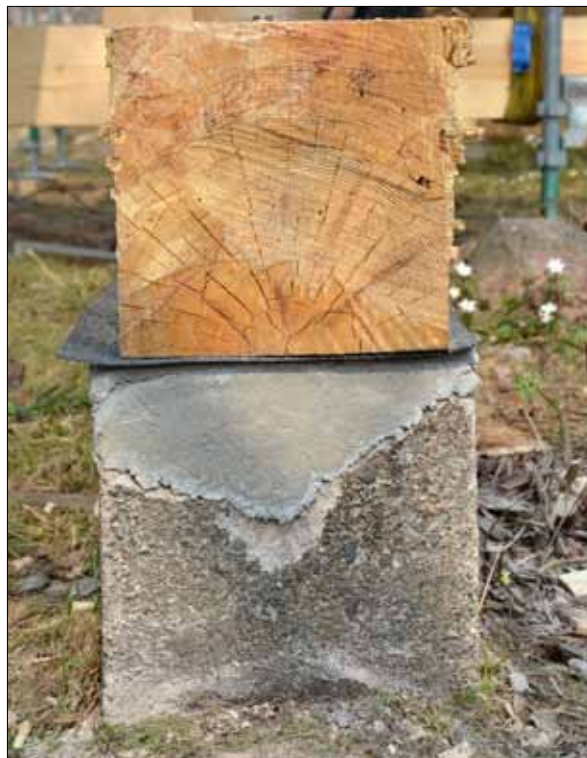
4 Betongplinten efter lagning i samband med återmonteringen av klockstapeln (Slm D11-267).

Klockstapeln nedmonterades i sin helhet. Samtliga betongplintar reparerades och rötskadade delar av timmerstommen har ersatts med nytt timmer av ramsågad furu från Ockelbo. All panel har ersatts med ny ramsågad panel av furu. Klockstapeln återmonterades och ströks med Dalbränd furutjära.

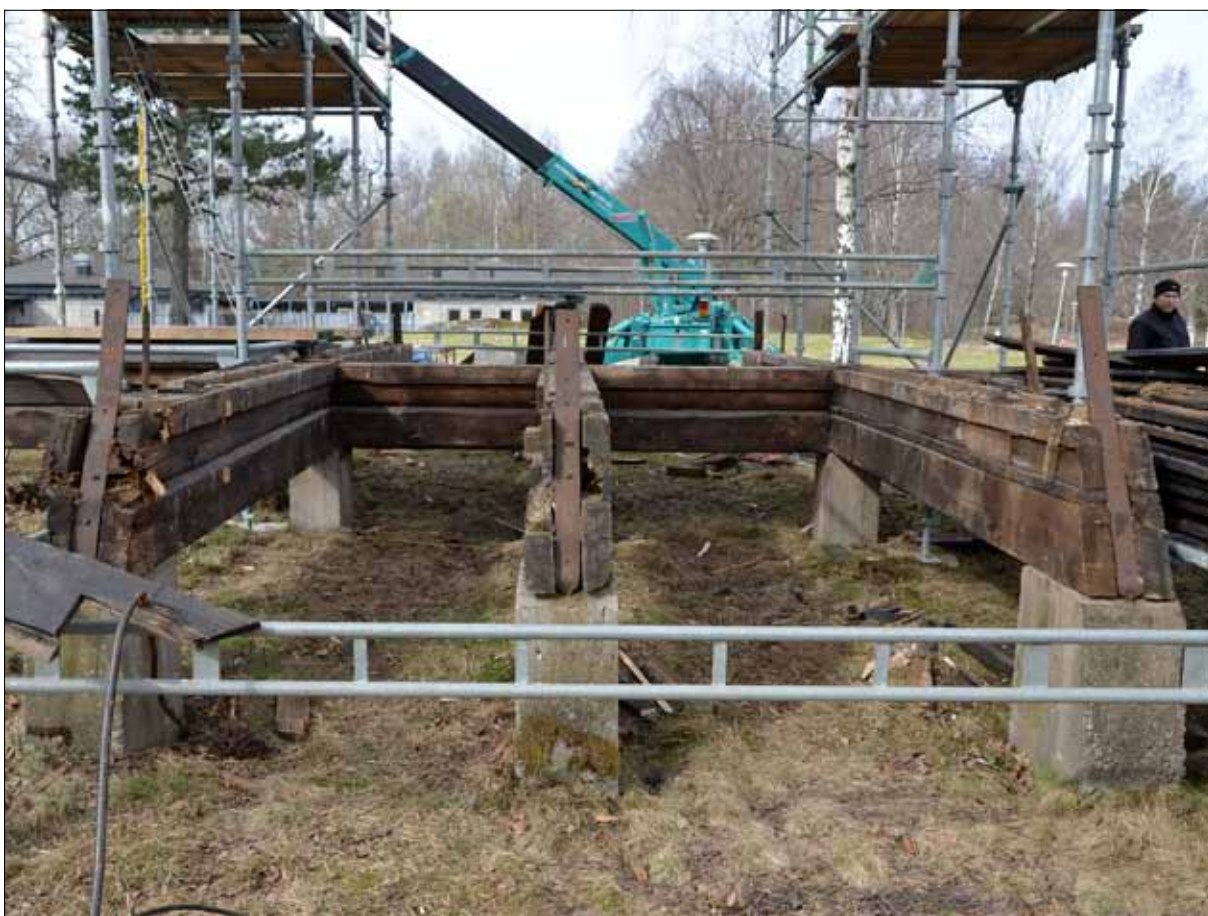
5 Klockstapeln syllar hade omfattande skador vid strävornas anslutning till syllen. Till höger i bild ses hantverkaren Jon Åhlund, Åhlunds Byggnadsvård (Slm D11-268).

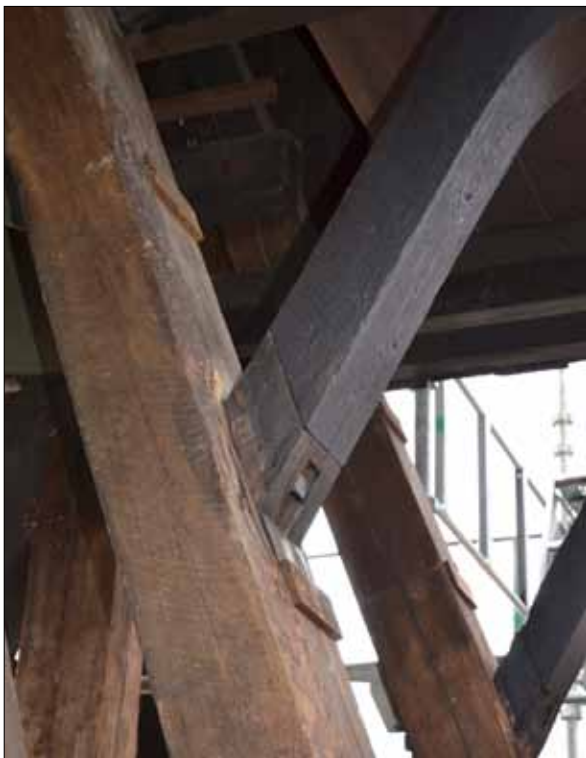
6 På takfotssträvorna fanns märken efter spikad plåt (Slm D11-269).

Vid demonteringen av klockstapelns stomme noterades spår som visade att bland annat strävorna tidigare har varit skyddade med spikad plåt (fig. 6).

Av äldre fotografier framgår det att klockstapeln tidigare har varit försedd med hängrännor och stuprör. Avsaknaden av dessa kan vara en förklaring till de omfattande skadorna på strävornas nedre delar precis under takfoten.

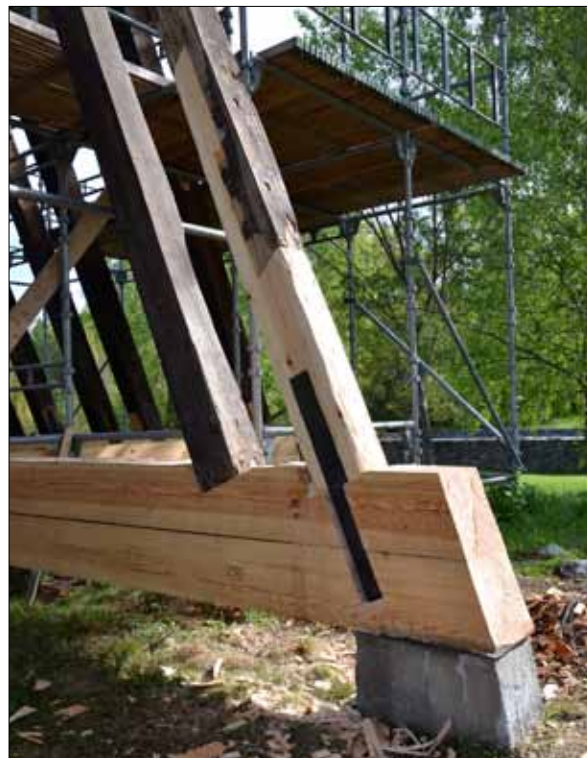
Fem av klockstapelns strävor uppvisade skador av röta eller insektsangrepp i den nedre delen. Angrepp fanns i såväl ytterkant som i kärna. Lagning av strävorna utfördes genom bladskarvning med snett inskuret blad med hakar. Skarvarna förstärktes med kilar mellan hakarna och ihopfogades med genomgående bultar (fig. 7 & 8).

7 Nya syllstockar och skarvad sträva (Slm D11-270).

Skarvtypen valdes med hänsyn till att strävorna i första hand är avsedda för tryckande belastning.

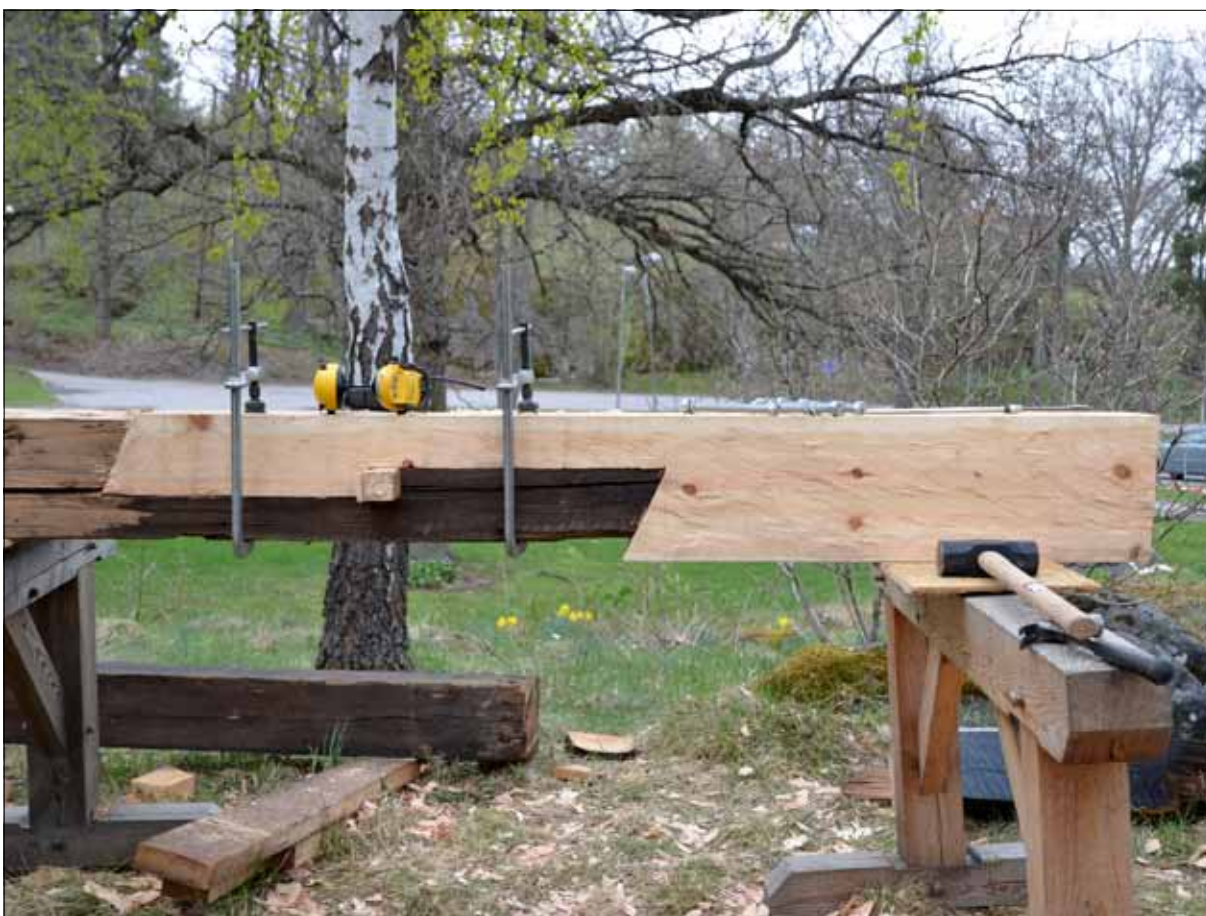
8 Pågående skarvning av en av klockstapelns strävor (Slm D11-271).

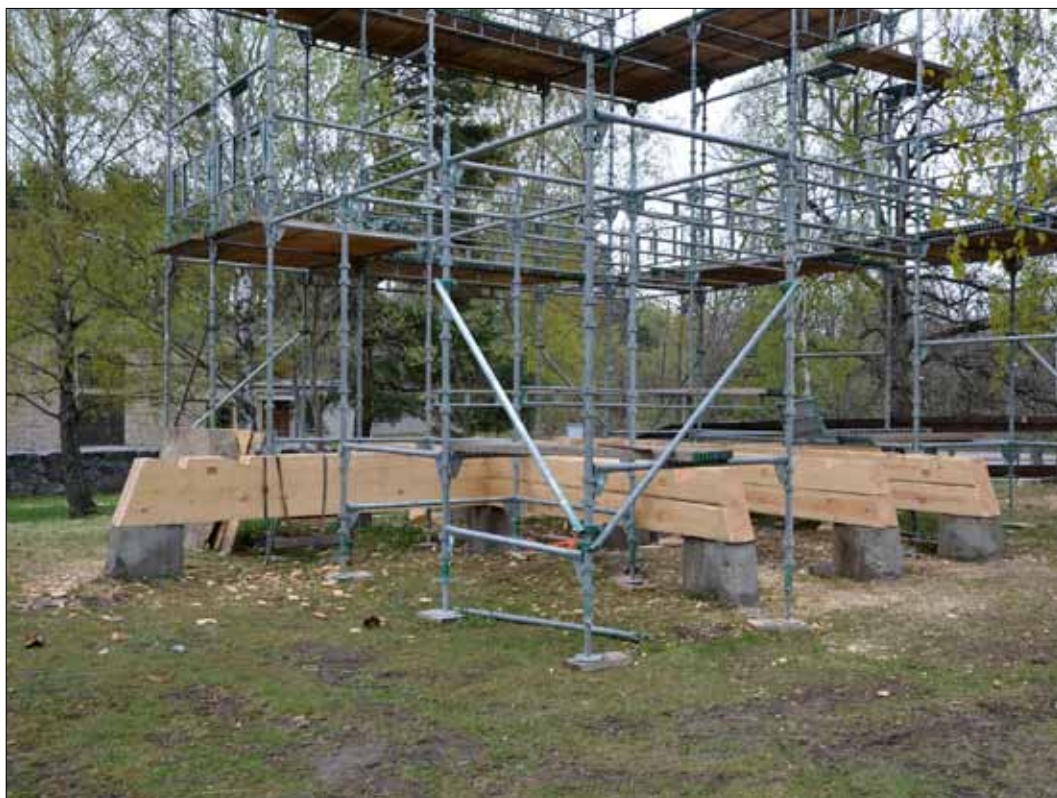
9 *Klockstapelns nya syllstockar (Slm D11-272).*

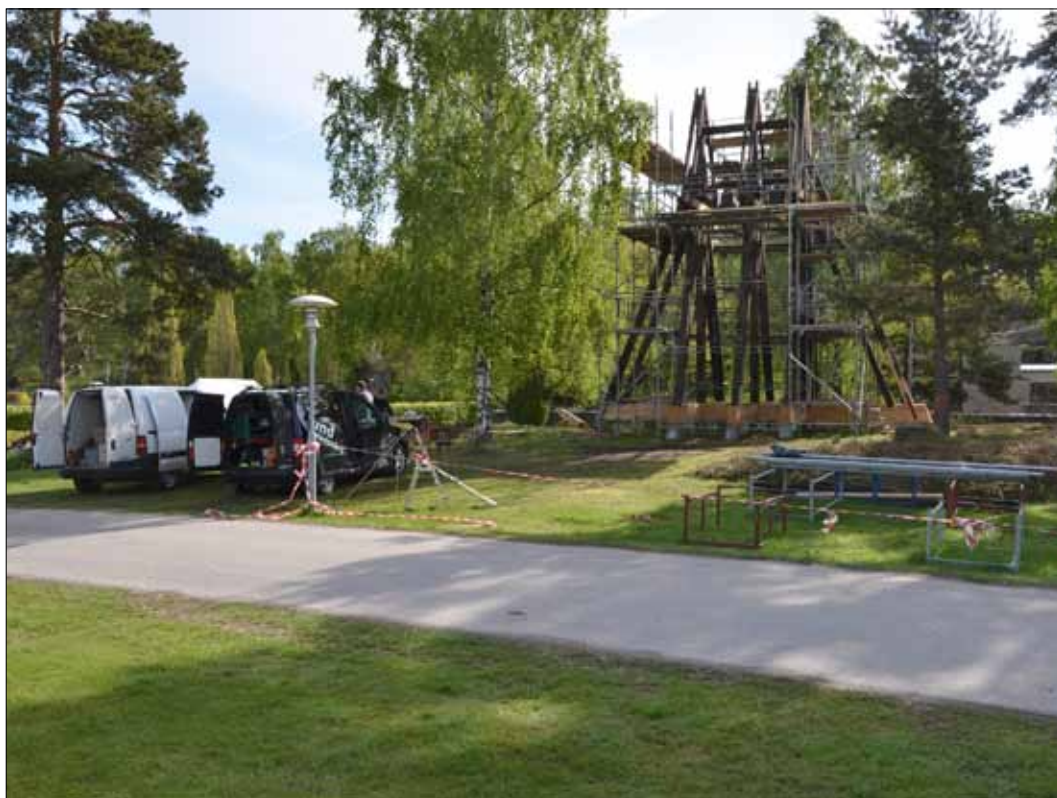
10 *Klockstapelns stomme återmonterad (Slm D11-273).*

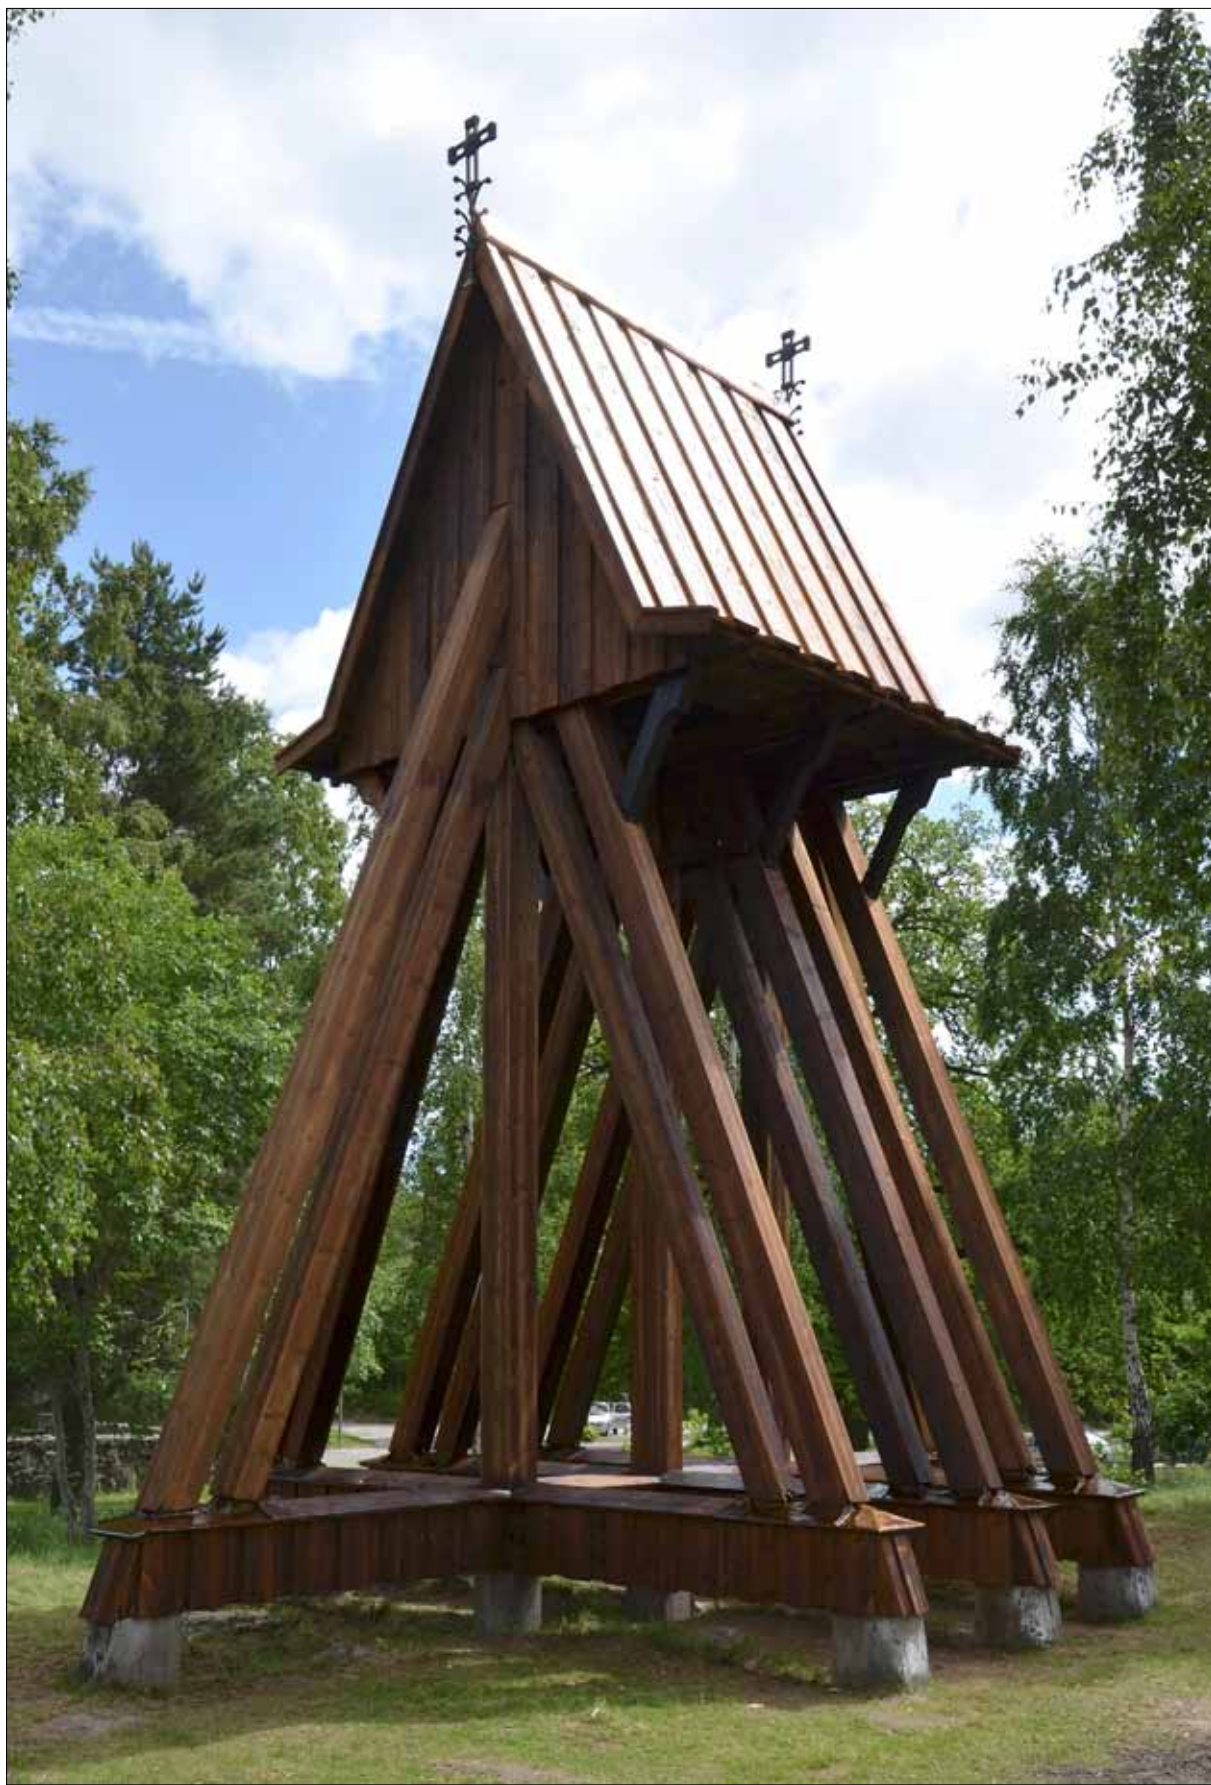
11 Den färdigrenoverade klockstapeln vid slutbesiktningen i juni 2011 (Slm D11-274).
