## Frösängs kapell

Oxelö 7:33, Oxelösunds kommun, Strängnäs stift, Södermanlands län

Antikvarisk medverkan  
In- och utvändig renovering

Rapport 2013:05

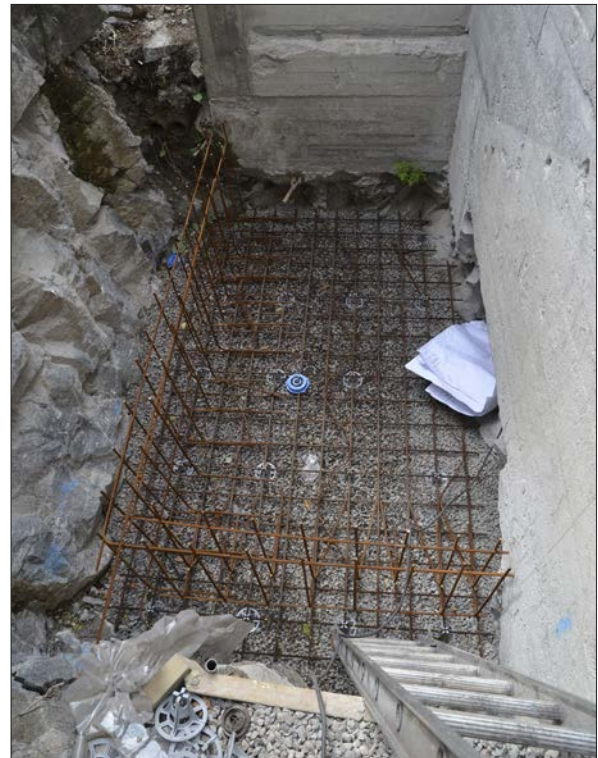
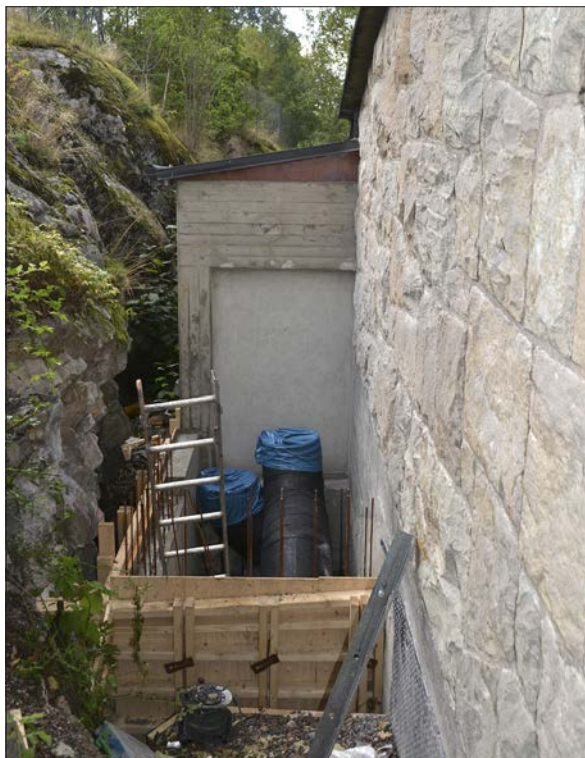
För att få plats för tillbyggnaden sprängdes delar av berget intill kapellet bort med hjälp av snigeldynamit. Sammanlagt togs 30 ton berg bort (fig. 7-8).

7     *Arbete med gjutformen för tillbyggnaden i augusti 2012 (Slm D13-0118).*

8     *Gjutningen av tillbyggnadens stomme i september 2012 (Slm D13-0119).*

Nedre delen av tillbyggnadens stomme göts i betong till en höjd motsvarande planerad marknivå. Över marknivå murades stommen med Lecablock. Ytterväggarna putsades med en cementbaserad puts. Tillbyggnadens pulpettak täcktes med svartlackerad, trapetskorrugerad takplåt (fig. 9).

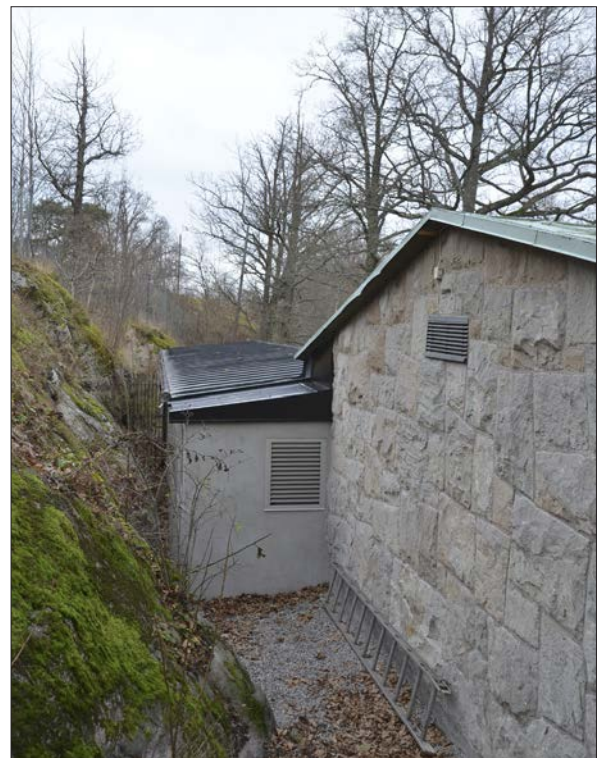
9     *Fläkttillbyggnaden efter avslutat arbete i november 2012 (Slm D13-0120).*

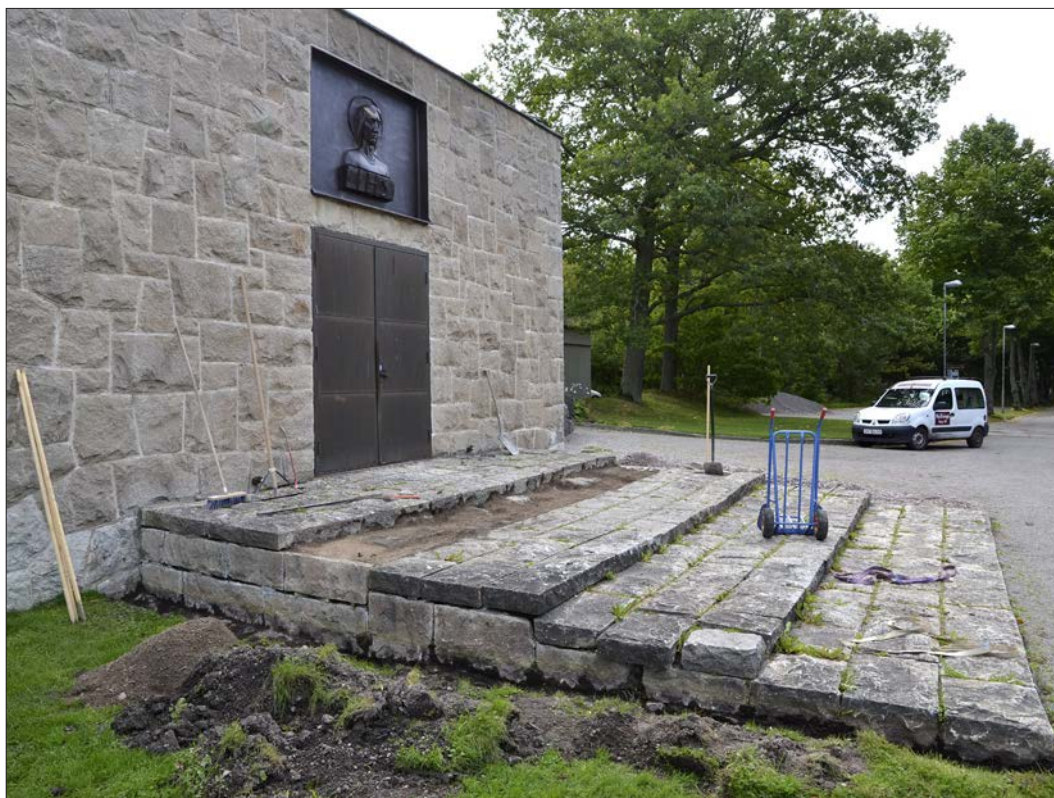
10 När stenarna i det översta trappsteget demonterades konstaterades att trappans grundläggning var i bättre skick än förväntat (SIm D13-0121).

Enstaka stenar i trappan var lösa. Det förekom även vissa problem med avrinning av regnvatten med hänsyn till trappans lutning. Vidare var statusen för trappans grundläggning okänd. Avsikten i förfrågningsunderlaget var att demontera hela trappan och att därefter göra en ny grundläggning. Befintliga stenar skulle återläggas med en lutning som skulle säkerställa vattnets avrinning från byggnaden.

Vid demontering av stenarna i trappans översta steg konstaterades att trappstenarna var satta i cementbruk. Underlaget var dessutom i gott skick. Vidare gjordes bedömningen att trappan inte heller hade satt sig i någon större utsträckning (fig. 10).

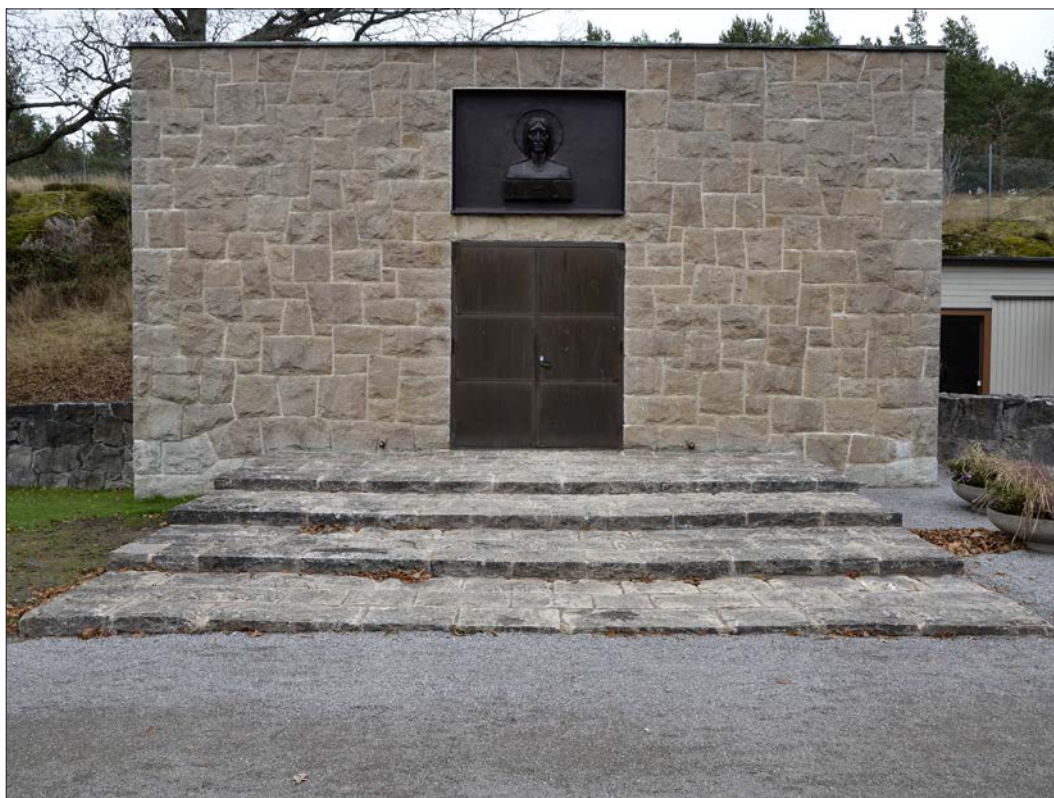
11 Entrétrappan efter avslutat arbete (SIm D13-0122).

Istället för att göra en total omsättning av trappan beslutades att endast justera och fästa de stenar som var lösa eller hade skjutit ut. Fogarna rensades från jord och

växtlighet. Stenarna sattes om i cementbaserat bruk upp till stenarnas underkant. Därefter omfogades trappan med hydrauliskt kalkbruk (fig. 11).

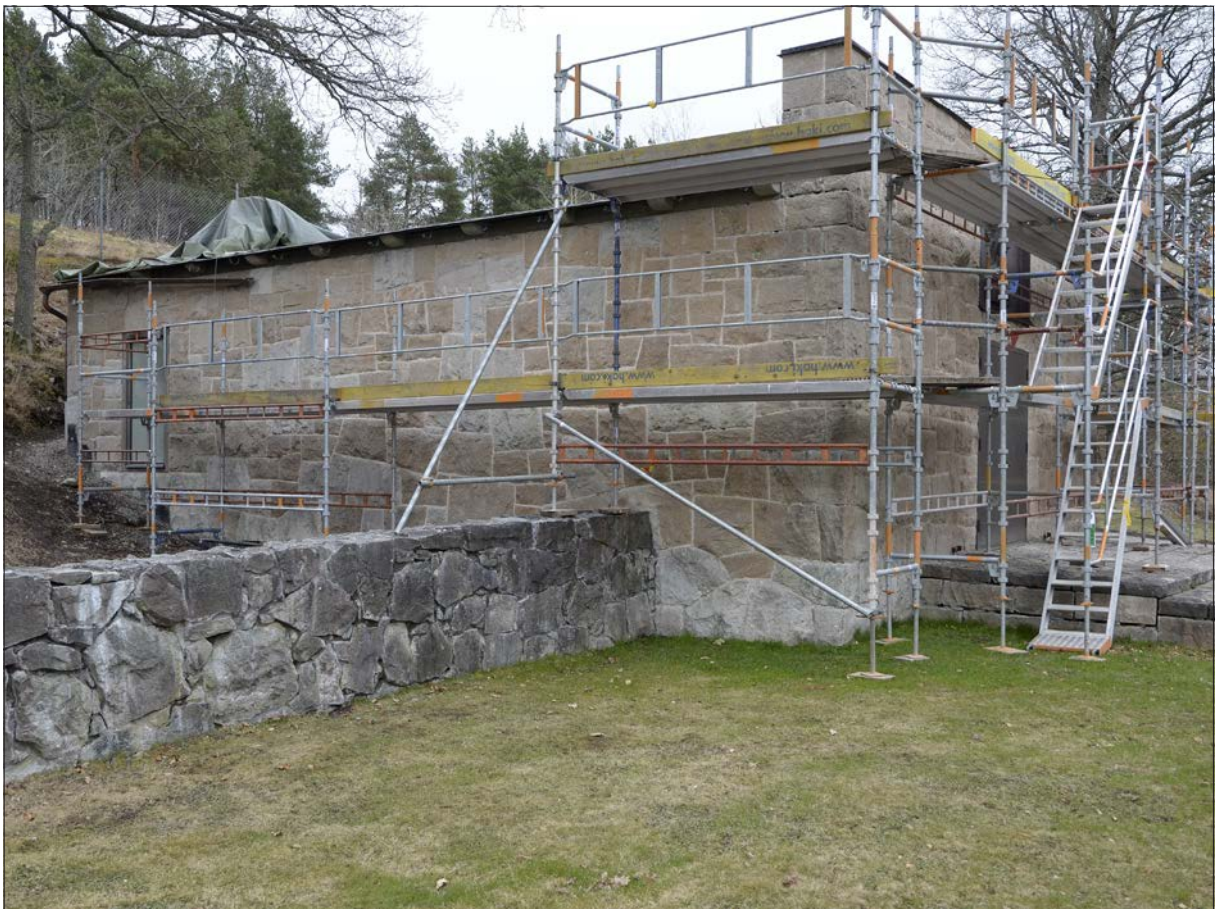
Vid en försyn inför arbetets start saknades fogar helt på vissa ställen. Huvuddelen av befintliga fogar bedömdes vara ursprungliga. Kulören på fogarna var generellt något ljusare än kalkstensbeklädningen.

12 Omfogningen av kapellets fasader utfördes i april 2012 (Slm D13-0123).

Målsättningen med arbetet var att omfogning enbart skulle ske där fog saknades och där fogar var lösa. Omfogningen utfördes med infärgat hydrauliskt kalkbruk (weber.cal 148), fabrikat Weber Saint-Gobain. Omkring 50 % av fogarna omfogades (fig. 12).

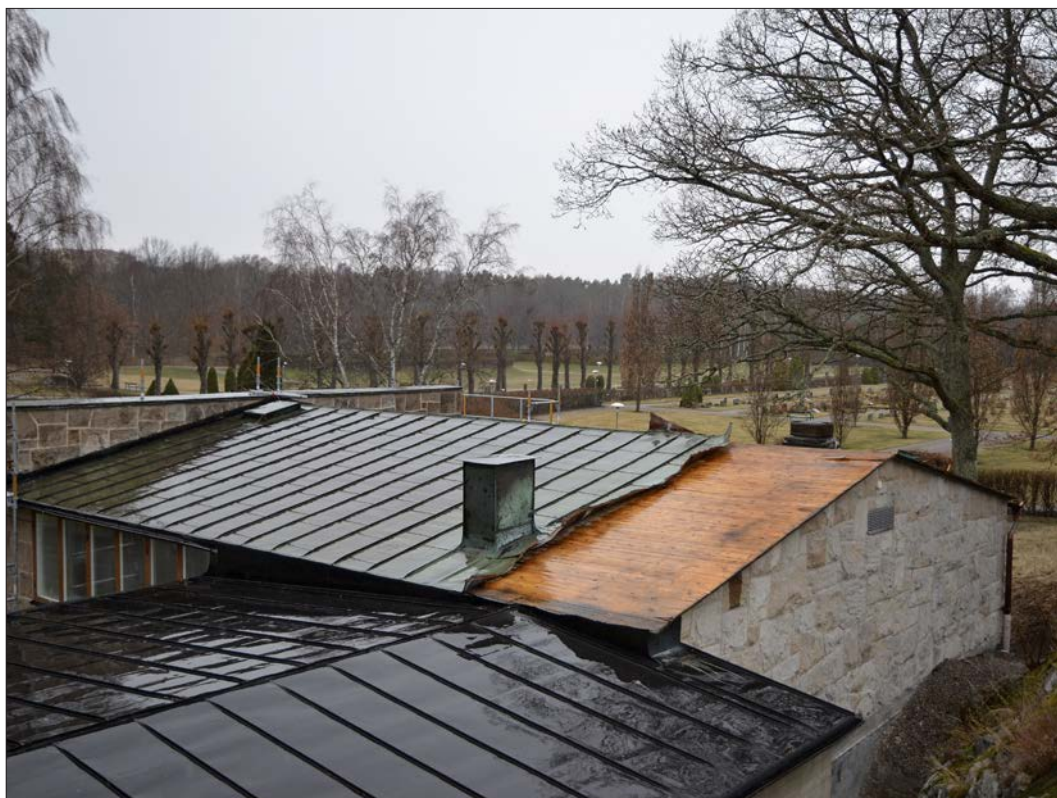
13 Kapellens södra takfall efter stölden av kopparplåt (Slm D13-0124).

Under renoveringen stals delar av kapellets koppartak liksom delar av hängrännan på det norra takfallet (fig. 13-14). Koppartäckningen var med största sannolikhet ursprunglig. Kopparplåten var lagd direkt på takpanelen undantaget i anslutning till en sekundärt tillkommen ventilationshuven. På denna plats låg det takpapp mellan panel och kopparplåt.

Ny skivtäckning av förpatinerad kopparplåt lades lika befintlig läggning. En ny hängränna av brun fabriksbelagd plåt, fabrikat Lindab, sattes upp på det norra takfallet.

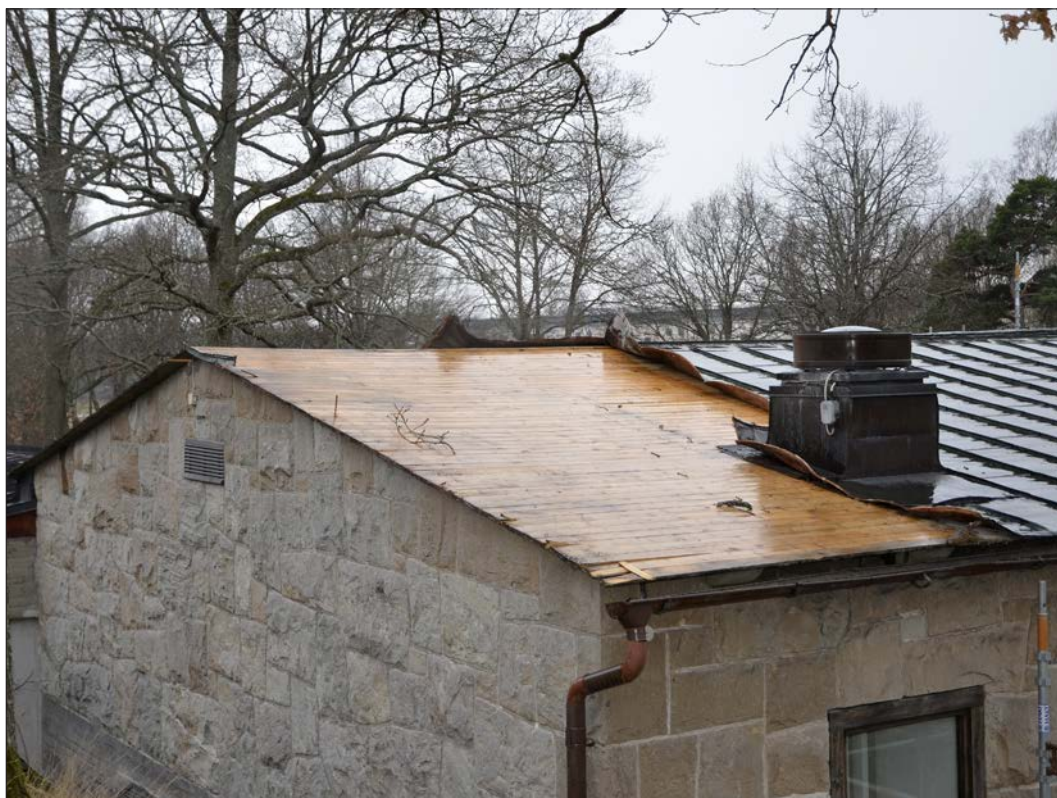
14 På det norra takfallet stals mer kopparplåt. Till höger i bilden ses ventilationshuv som demonterades i samband med återläggning av skivtäckningen (Slm D13-0125).

Ventilationshuven på det norra takfallet saknade sedan tidigare funktion (fig 14). Eftersom huven dessutom var sekundärt tillkommen beslutades det att den kunde rivas i samband med takomläggningen.

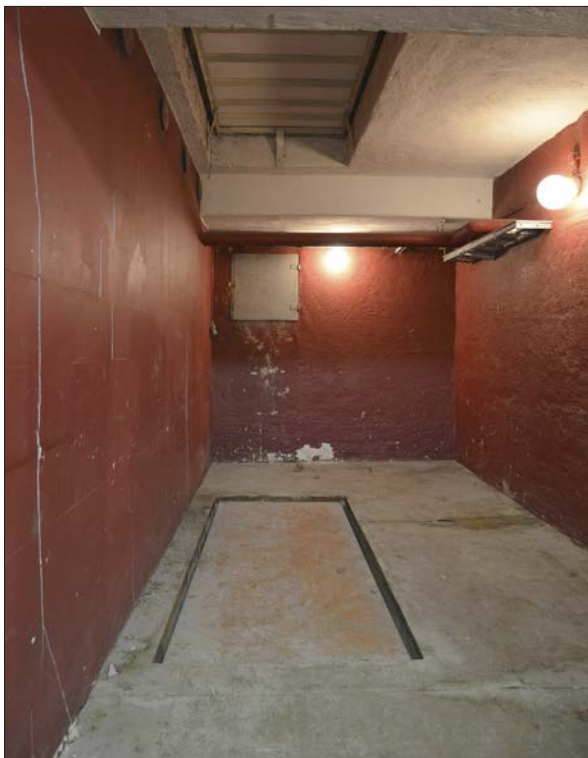
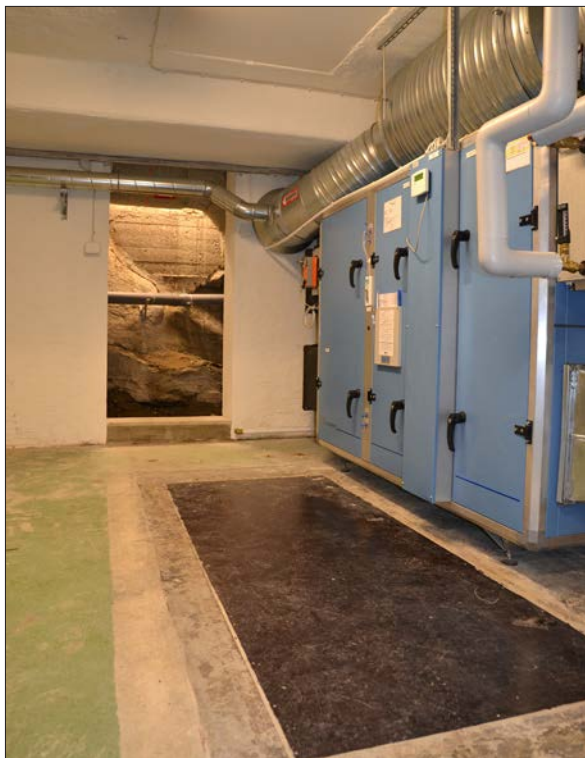
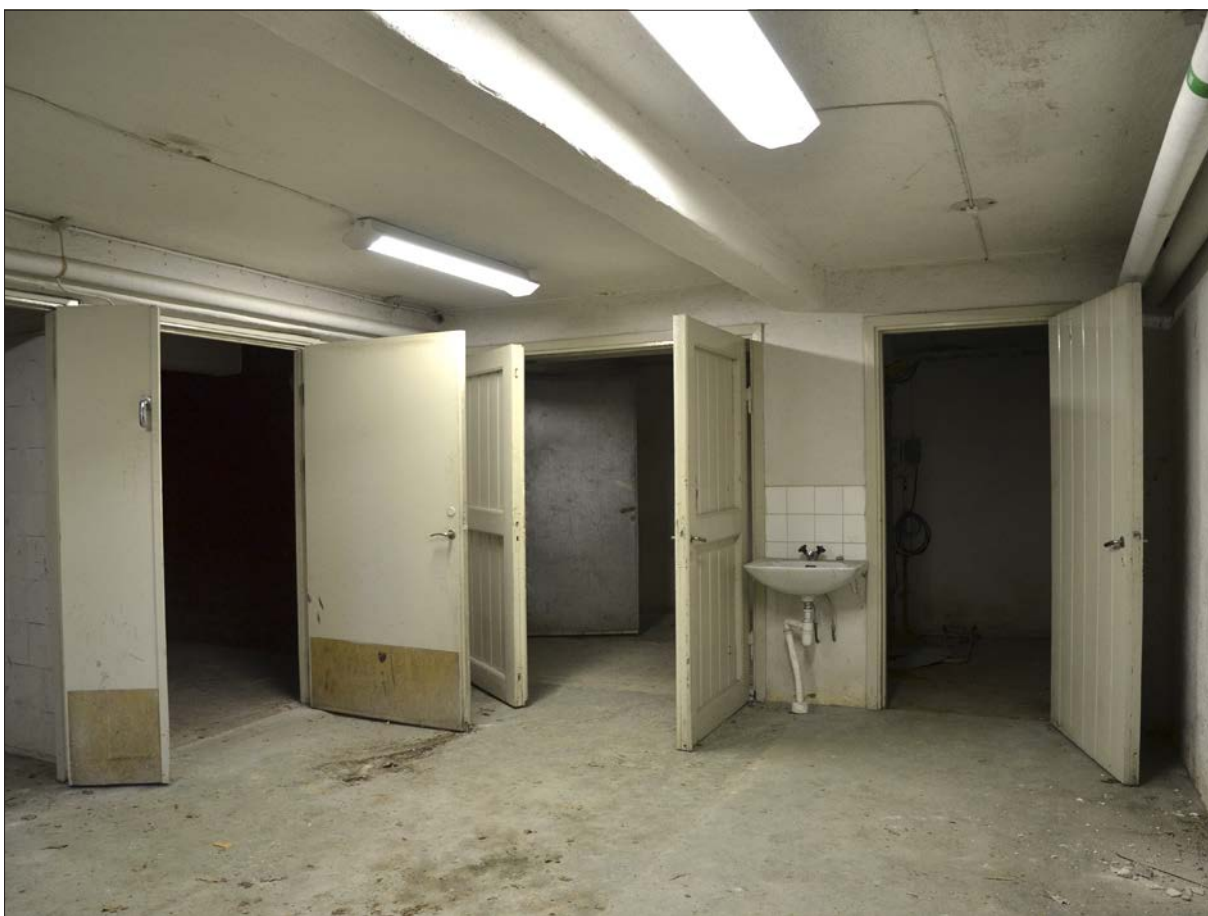
16 Kisthissen och luckan till kryputrymmet öster om källaren innan arbetet påbörjades (Slm D13-0127).

17 Samma utrymme efter avslutat arbete. Till höger i bild ses ventilationsanläggningens luftbehandlingsaggregat (Slm D13-0128).

18 Källarutrymmet sett från ingången innan ombyggnadsarbetet startade (Slm D13-0129).

Sekundärt uppförda innerväggar revs. Inspektionsluckan till kryputrymmet bakom källarens östra vägg har tagits bort och ersatts med en dörröppning (fig 16-18).

Kisthissens maskineri har bevarats men hålet har satts igen. Öppningen för kisthissen mellan källaren och ceremonirummet sattes för vid restaureringen 1972-73. I samband med denna renovering förbättrades ljudisoleringen för att minska risken för störningar i samband med begravningssceremonier (fig. 16-17).

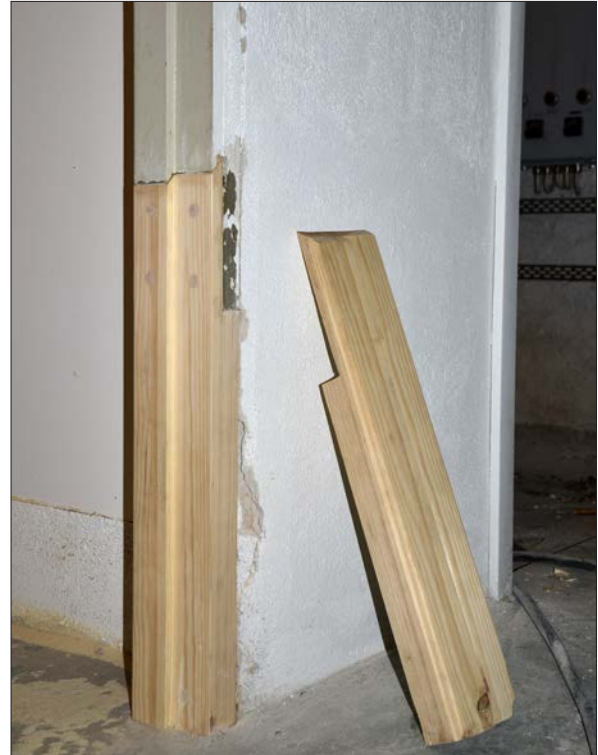
En av dörrkarmarna var rötskadad i anslutning till golvet. Skadan lagades med en bladskarv (fig. 19). Ytterdörren vid ingången till källaren har ersatts med en ny. Väggar och tak putslagades med kalkbruk.

19 En av dörrkarmarna var endast rötskadad nedtill och lagades för att bevara så mycket som möjligt av originalinredningen i källaren (Slm D13-0130).

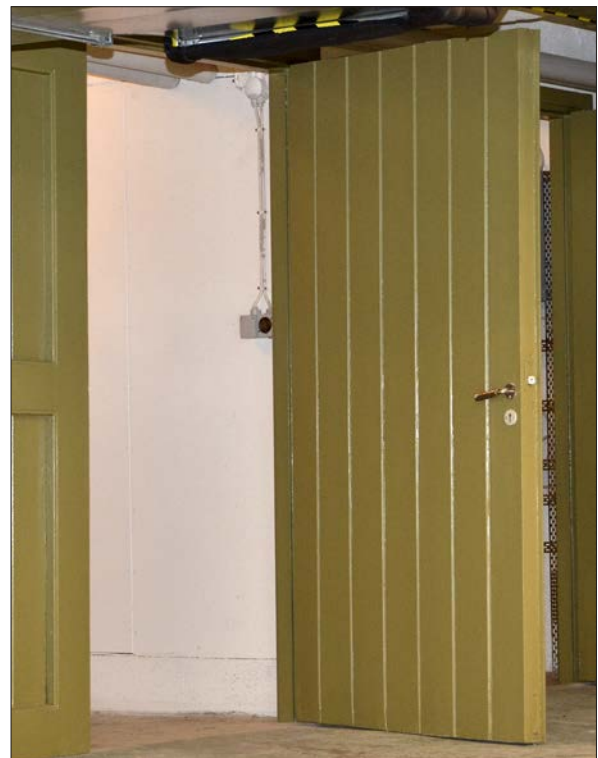
20 Samma dörröppning efter avslutad målning (Slm D13-0131).

Väggar och tak vitmålades med emulsionsfärg, fabrikat Wibö. Dörrsnickerierna målades med linoljefärg, fabrikat Ottossons Färgmakeri AB, i en grön kulör, NCS S 4020-G90Y (fig. 20).

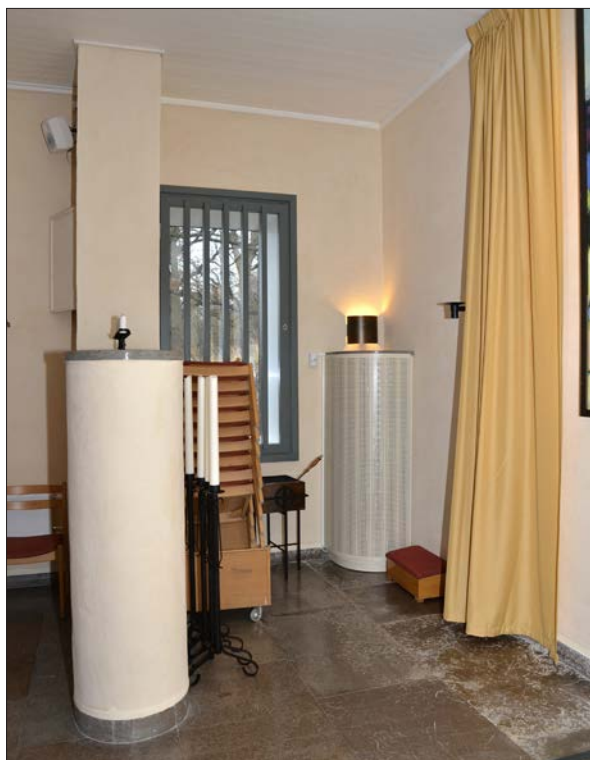
25 Tilluftsdonet i ceremonirummets nordöstra hörn (Slm D13-0136).

respektive sydöstra hörn (fig. 25). Frånluftsdon har placerats i ceremonirummets nordvästra hörn (fig. 26). I anslutning till dessa don har hål för luftkanalerna tagits upp i bjälklaget mellan källaren och ceremonirummet. Vidare revs ett ventilationsgaller i taket och takpanelen kompletterades. Gallret tillhörde tillsammans med den borttagna ventilationshuven på taket en äldre frånluftsventilation.

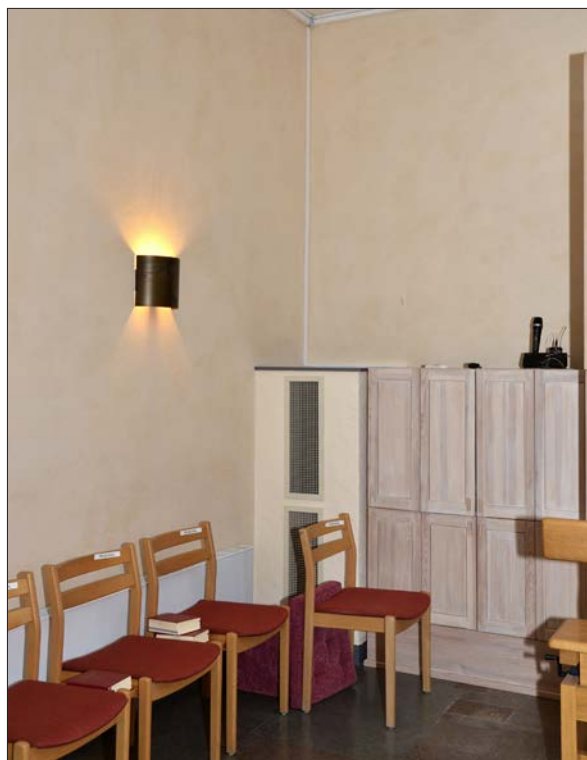
26 Frånluftsdonet intill orgeln i rummets nordvästra hörn. Till vänster i bild ses en av de nya vägg-lampetterna (Slm D13-0137)

Befintliga belysningsarmaturer härrörde i huvudsak från restaureringen 1972-73. De uppfyllde inte heller nuvarande behov och ersattes med nya (fig. 22 & 26).

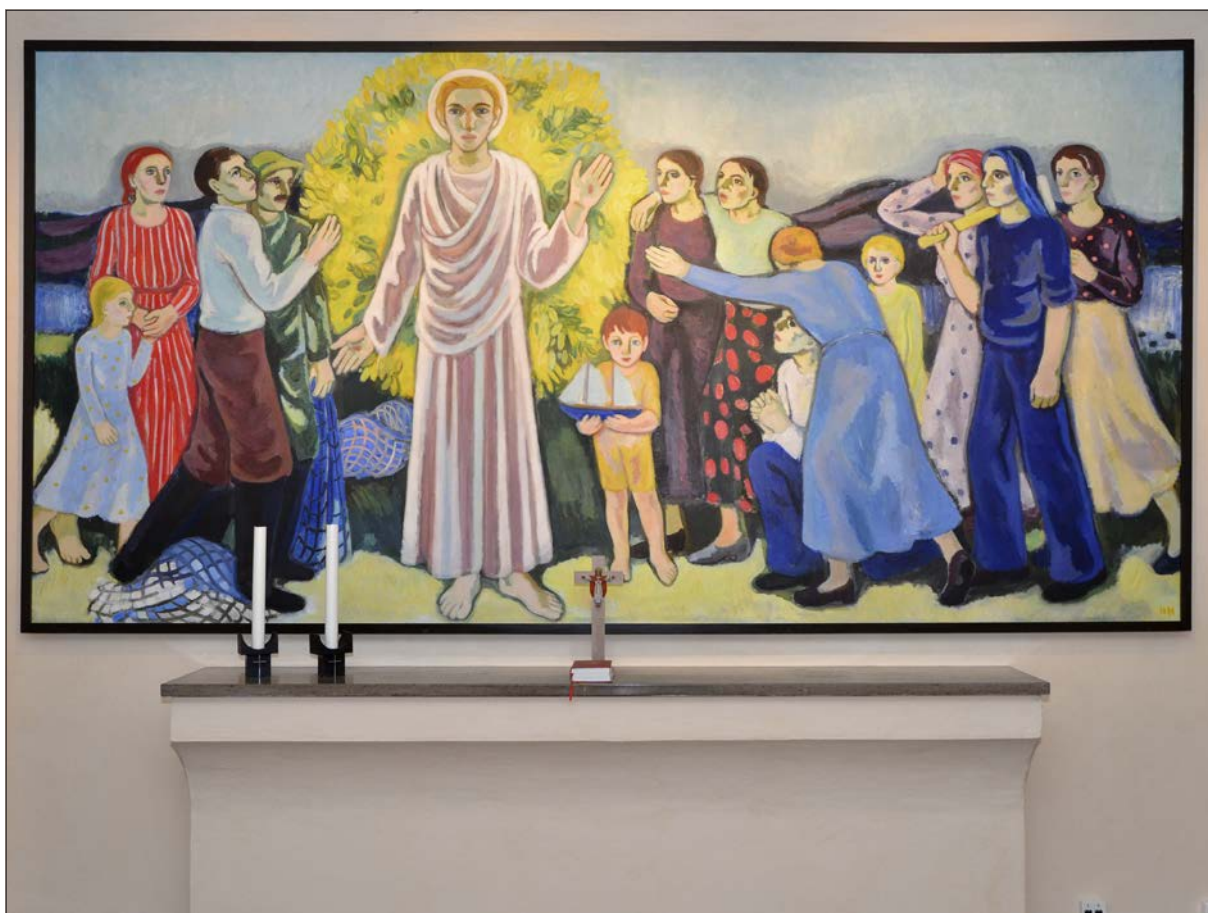
Altarmålningen var kraftigt nedsmutsad innan konserveringen påbörjades. I övrigt fanns enbart ett fåtal ställen med små färgbortfall.

28 Altartavlan efter avslutad konservering, utförd av Stockholms Målerikonservering AB (Slm D13-0139).

Målningen torrengjordes först. Därefter användes en citronsyralösning för rengöringen. Färgbortfall isolerades med shellack. Därefter retuscherades bortfallen med akvarellfärg (fig. 28).

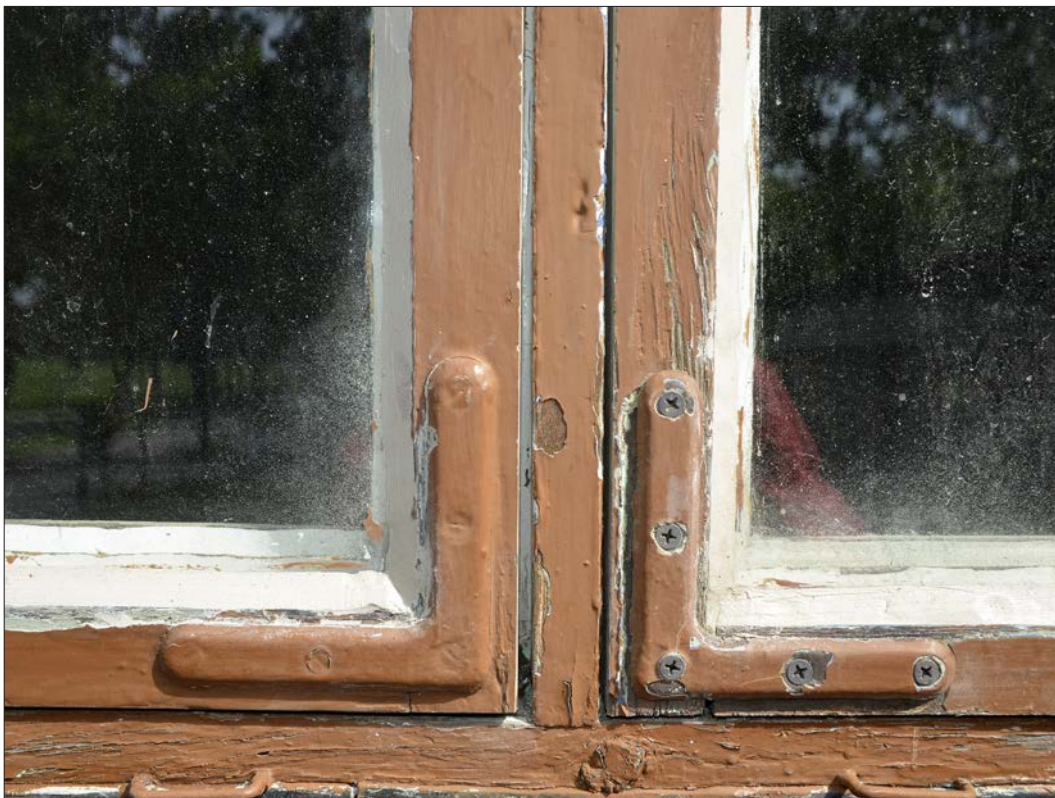
29 På såväl fönsterkarmar som fönsterbågar fanns spår efter en relativt mörk fernissa direkt på träet, här på karmen mellan fönsterbågarnas vinkeljärn (Slm D13-0140).

Kapellets fönstersnickerier har ursprungligen varit fernissade utvändigt, vilket bekräftades i samband med målningsarbetet. På såväl karmar som bågar fanns spår en relativt mörk fernissa direkt på träet (fig. 29). Vid framtida fönsterrenoveringar bör snickerierna återfå ursprunglig behandling. Invändigt har den ursprungliga färgsättningen återtagits i samband med den nu avrapporterade renoveringen.

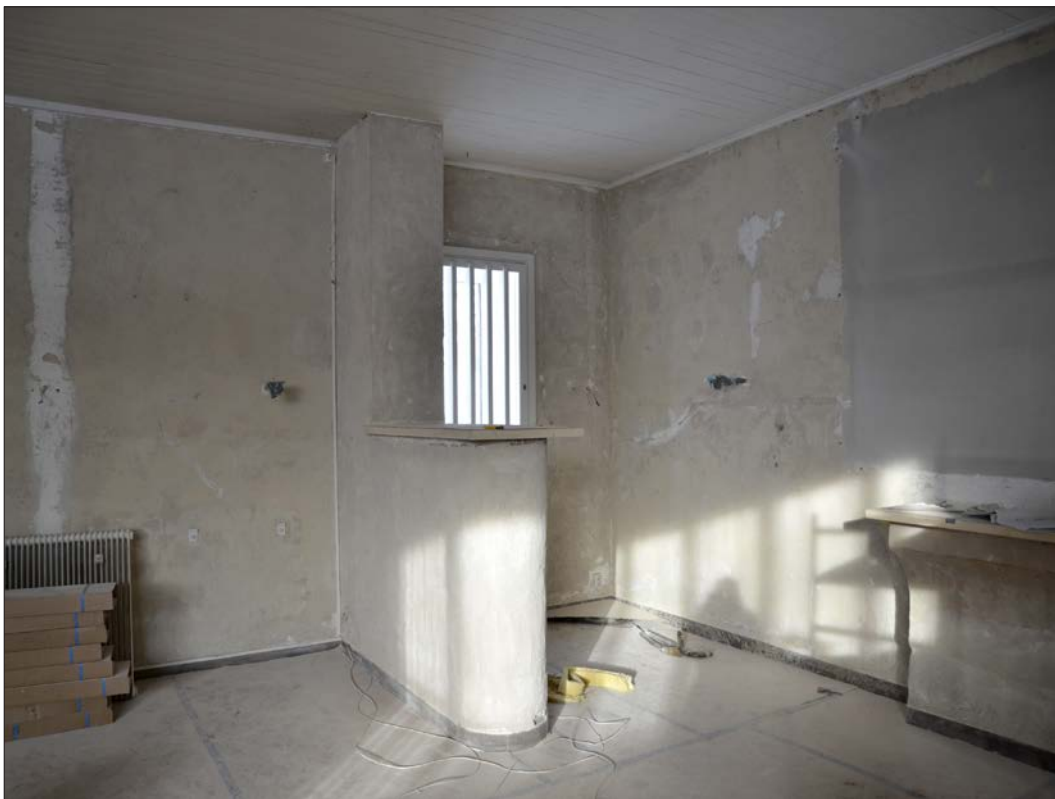
30 Väggarnas ursprungliga gula kalkfärg var fragmentariskt bevarad (Slm D13-0141).

bevarat kalkfärgsskikt på ursprunglig puts (fig. 30). Färgen, bestämd till kulör 46:3 (Kalkfärg 90), är med största sannolikhet Gunnar Asplunds ursprungliga färgsättning från 1936.

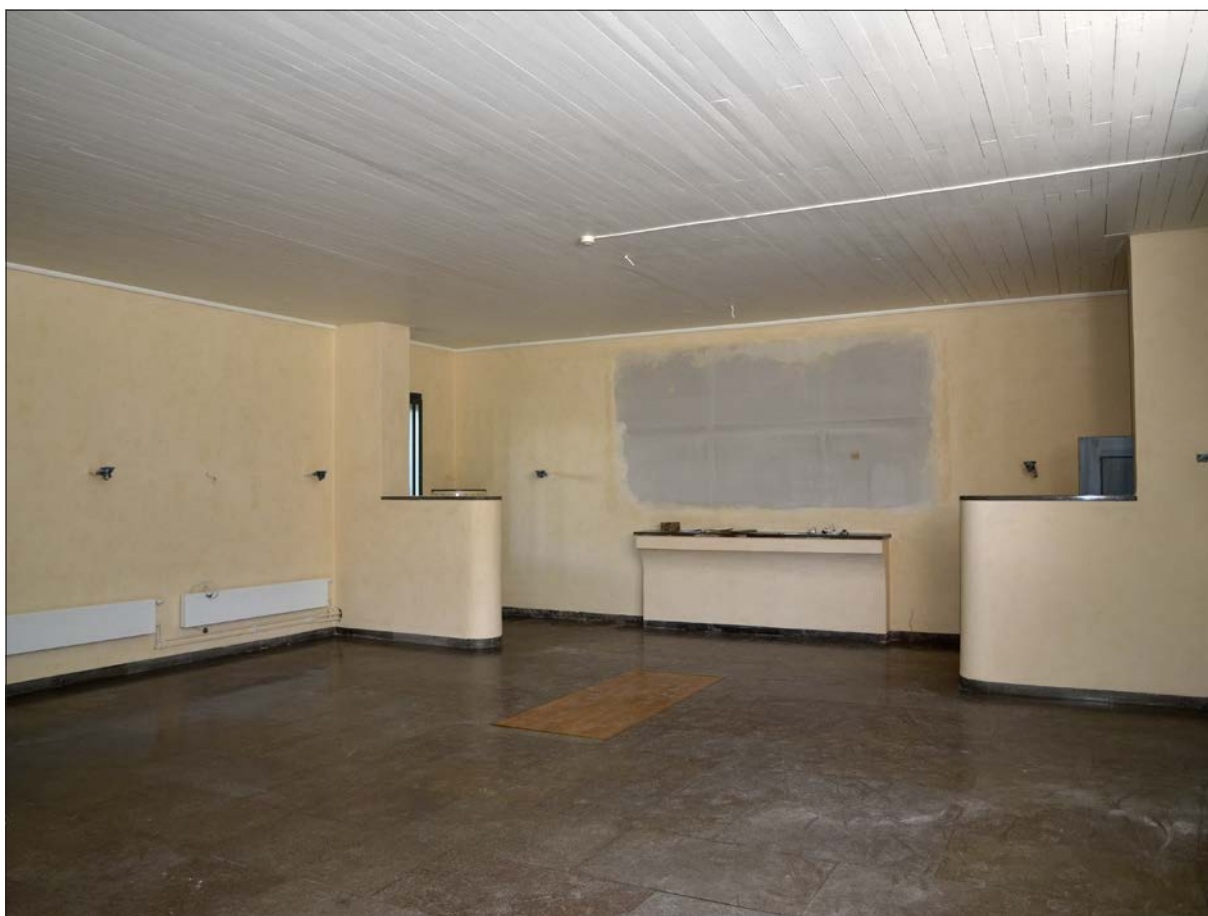
31 I samband med Rolf Berghs restaurering av kapellet 1972-73 gråmåladess väggarna i ceremonirummet med linoljefärg. I samband med nu slutförda arbeten sparades denna yta bakom altarmålningen (Slm D13-0142).

Den grå kulören, NCS S 1502-Y50R, som fanns på väggar och tak härrör från Rolf Berghs restaurering 1972-73. Kulören låg nära 7A-786 (Linoljefärg 2003), pigmenterad med grön umbra (fig 31).

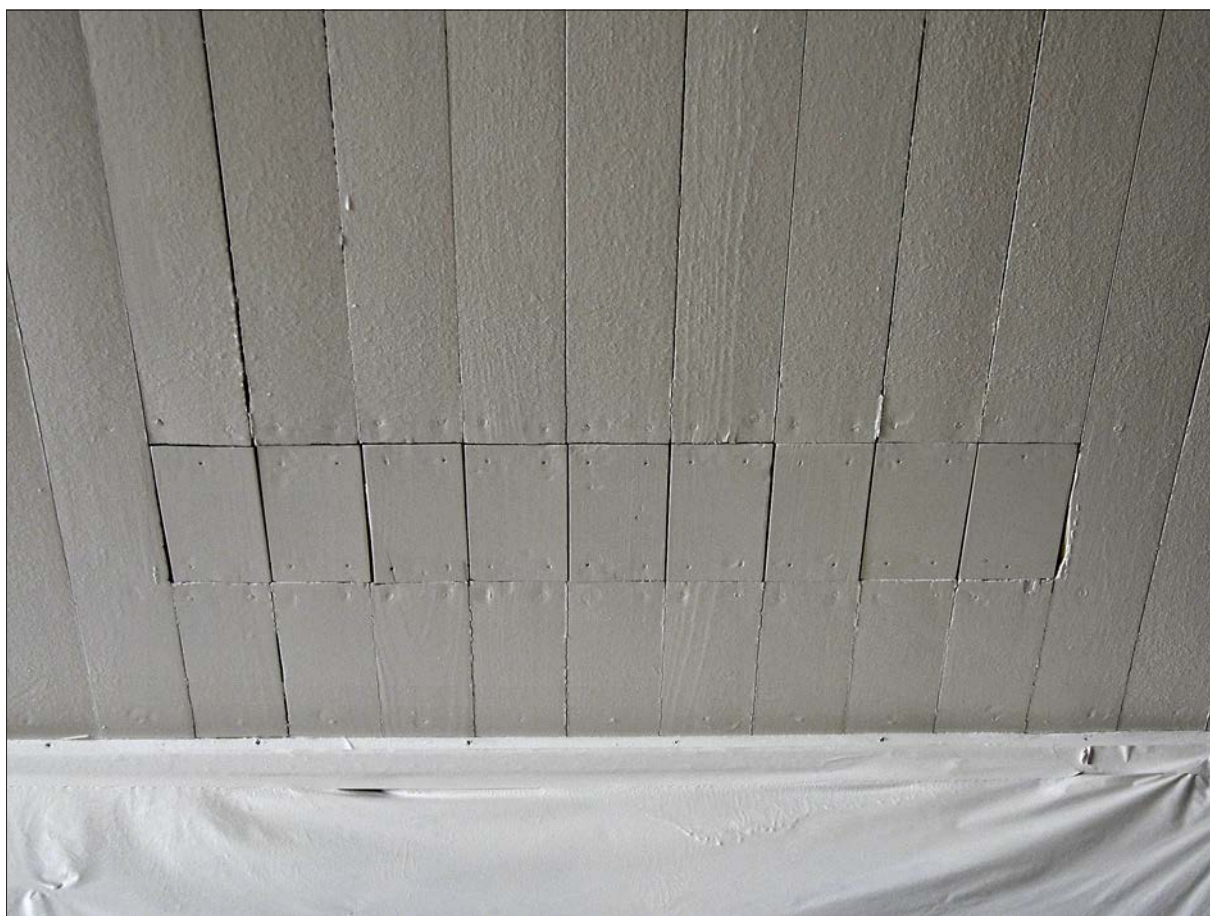
Innertaket var innan restaureringen målad i en vitbruten platsbaserad färg, kulör NCS S 1502-Y50R. Färgen hade vid den senaste ommålningen påförts med roller.

Då tidigare färglager inte avlägsnades i samband med nu utförd renovering kan spåren efter rollningen ännu anas i taket, vilket ger ett rätt tråkigt intryck (fig. 32).

32 I anslutning till den igensatta ventilationsöppningen i ceremonirummets innertak framstår skillnaden mellan rollade och enbart penselstrukna ytor tydligt (Slm D13-0143).

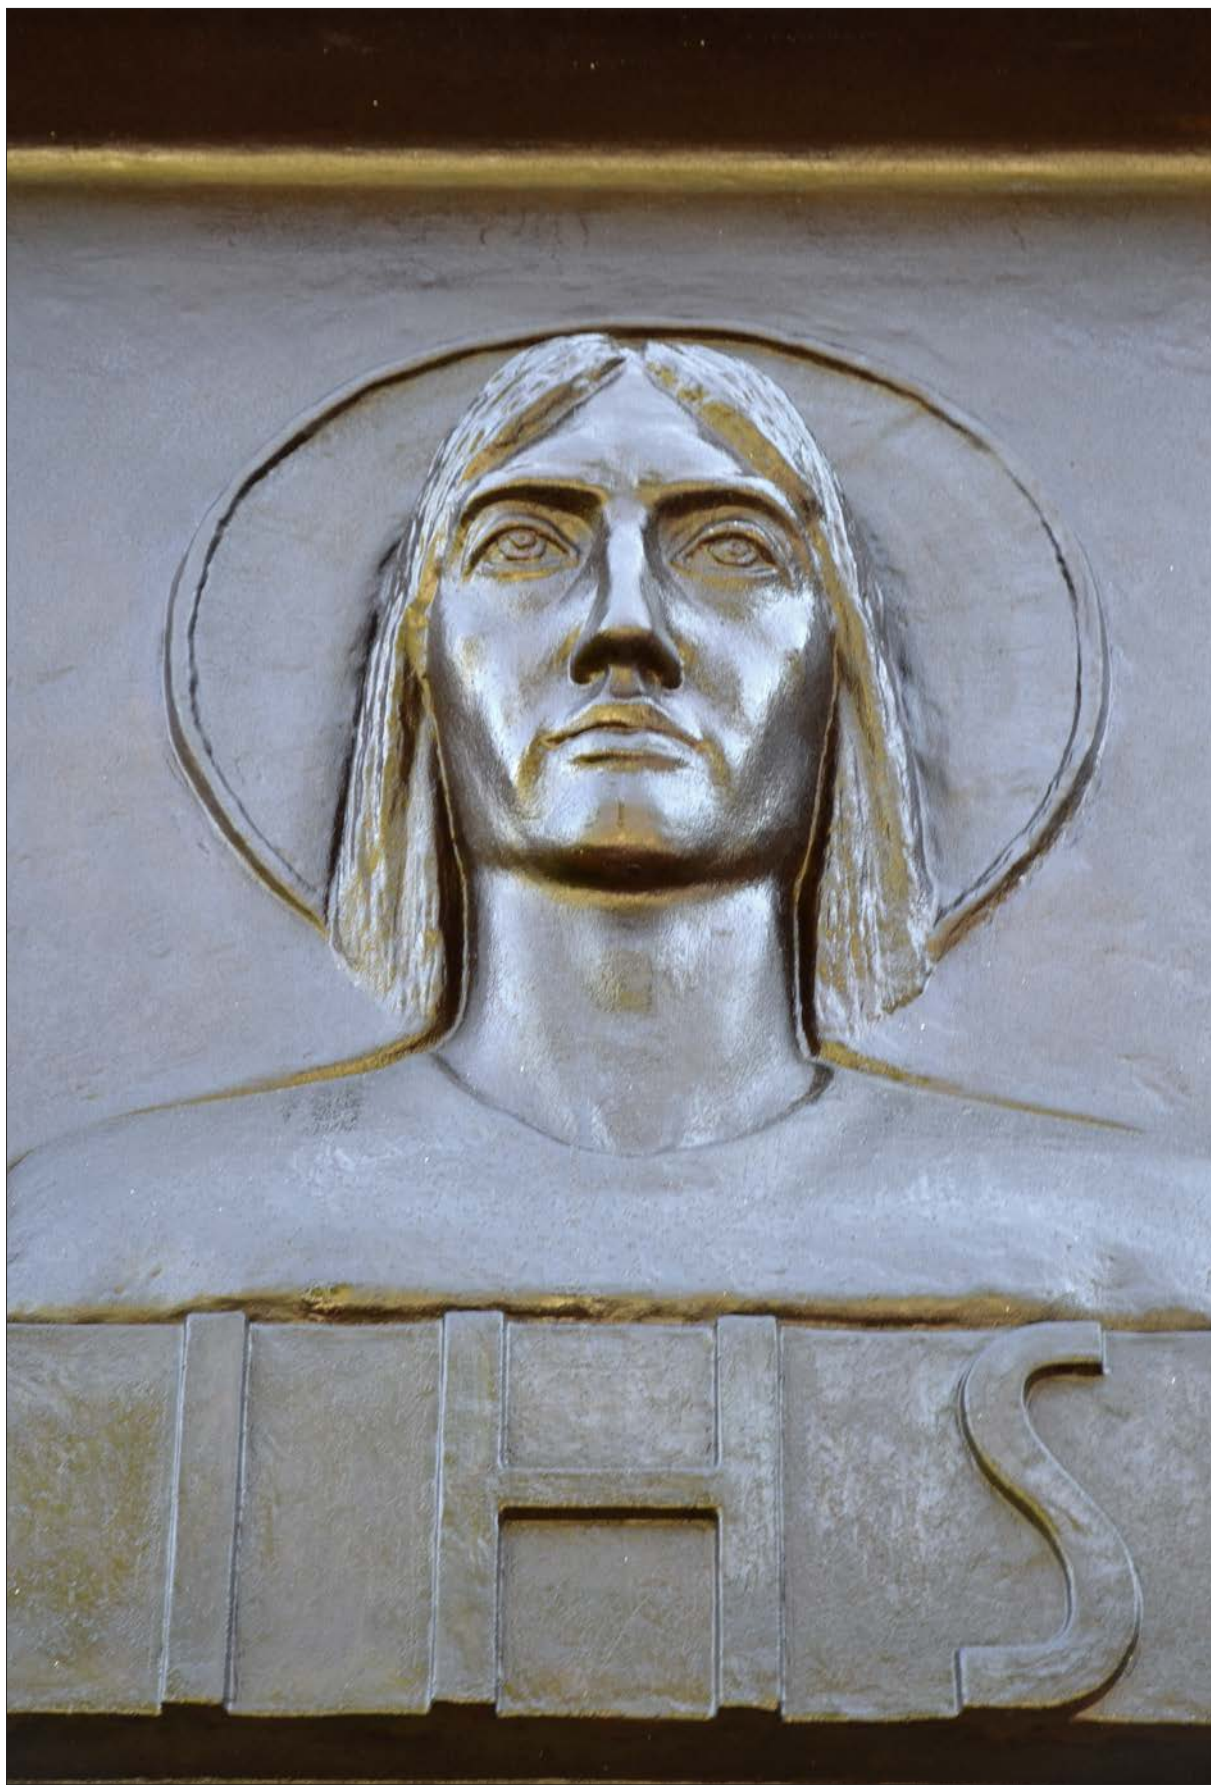
Gjutjärnsreliefen föreföll inte vara åtgärdad på många år och uppvisade innan renoveringen en del ytliga rostangrepp. I framtiden bör den nu utförda rengöringen och ytbehandlingen genomföras med 5-8 års intervall.

33 Gjutjärnsreliefen över kapellets huvudentré (Slm D13-0144).

Gjutjärnsreliefen över kapellets huvudentré i väster rengjordes med rotborste. Därefter förvärmades reliefen med en gasolvärmare och ströks efterhand med ren linolja.
