## Stjärnholms ladugård

Nikolai socken, Oxelösunds kommun,  
Södermanlands län

Antikvarisk förundersökning inför takrenovering

David Hansson, byggnadsantikvarie

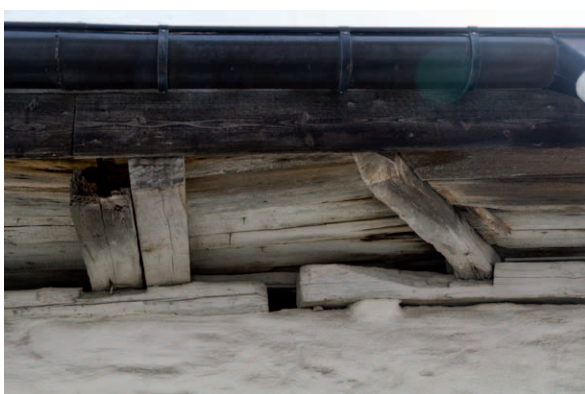
Takfoten nära hörnet med en snedställd sparre. (D2015-1005)

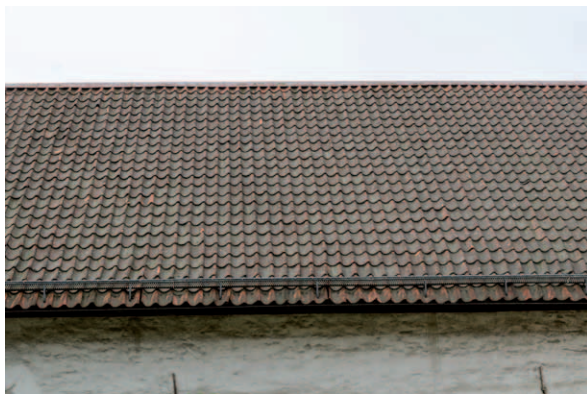
*De flesta pannorna är i gott skick. (D2015-1007)*

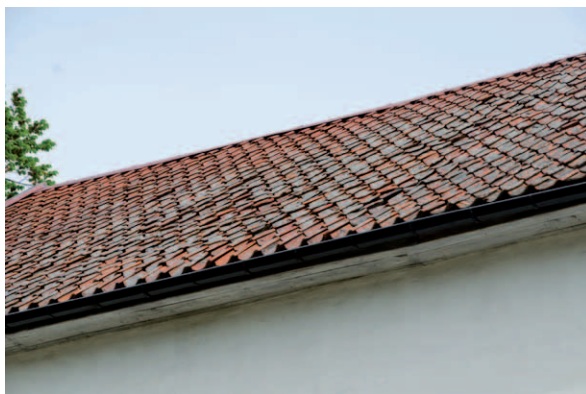
*Pannorna ligger något ojämnt över takfallet. (D2015-1012)*

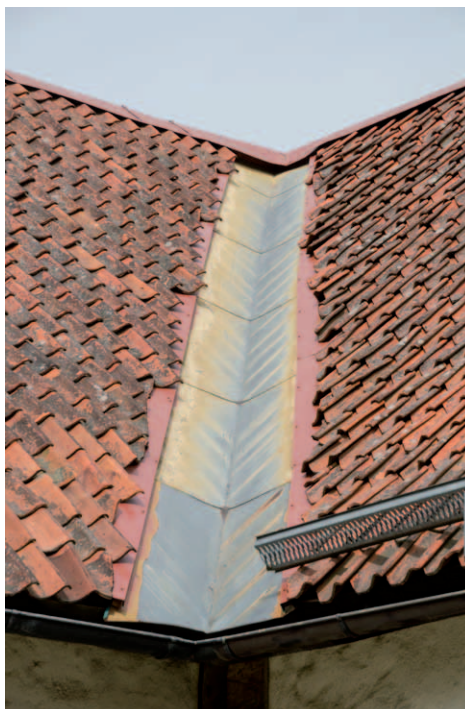
Vinkelrännorna vid de inre takfallen som byttes ut vid renoveringen 1985-1986 är breda och iögonfallande. I övergången till teglet finns dessutom ytterligare en plåt som gör att avståndet mellan de olika takfallens tegel blivit ännu längre. Vinkelrännorna är enligt beskrivningen över renoveringsarbetena från 1985-1986 fabriksmålade i en röd kulör vilka sannolikt inte har målats om sedan de byttes ut. Dessa bör likt övriga plåtarbeten rostskyddsbehandlas och därefter målas med röd linoljefärg. Man bör också överväga att ta bort den tillagda plåten

*Vinkelränna där nästan all färg försvunnit. En extra plåt finns mellan tegel rännplåten. Avståndet till teglet är långt vilket gör vinkelrännorna iögonfallande. (D2015-1072)*

och utöka tegeltäckningen för att göra plåten mindre iögonfallande. Man bör eftersträva att endast en liten del av plåten är synlig. De klippta pannorna bör också rättas till och kompletteras med nya med klippta kanter där dessa saknas.

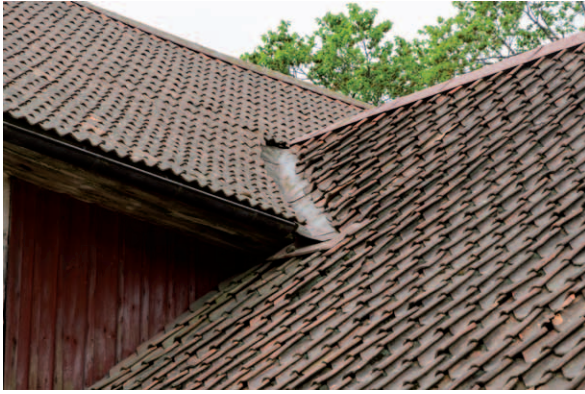
*Vinkelränna vid mötet till den höga södra delen. Denna är av en storlek som betydligt bättre smälter in i takfallet. (D2015-1073)*
