## Oxelösunds gamla vattentorn

Oxelösunds kommun, Södermanlands län

Vård- och underhållsplan

Rapport 2016:4

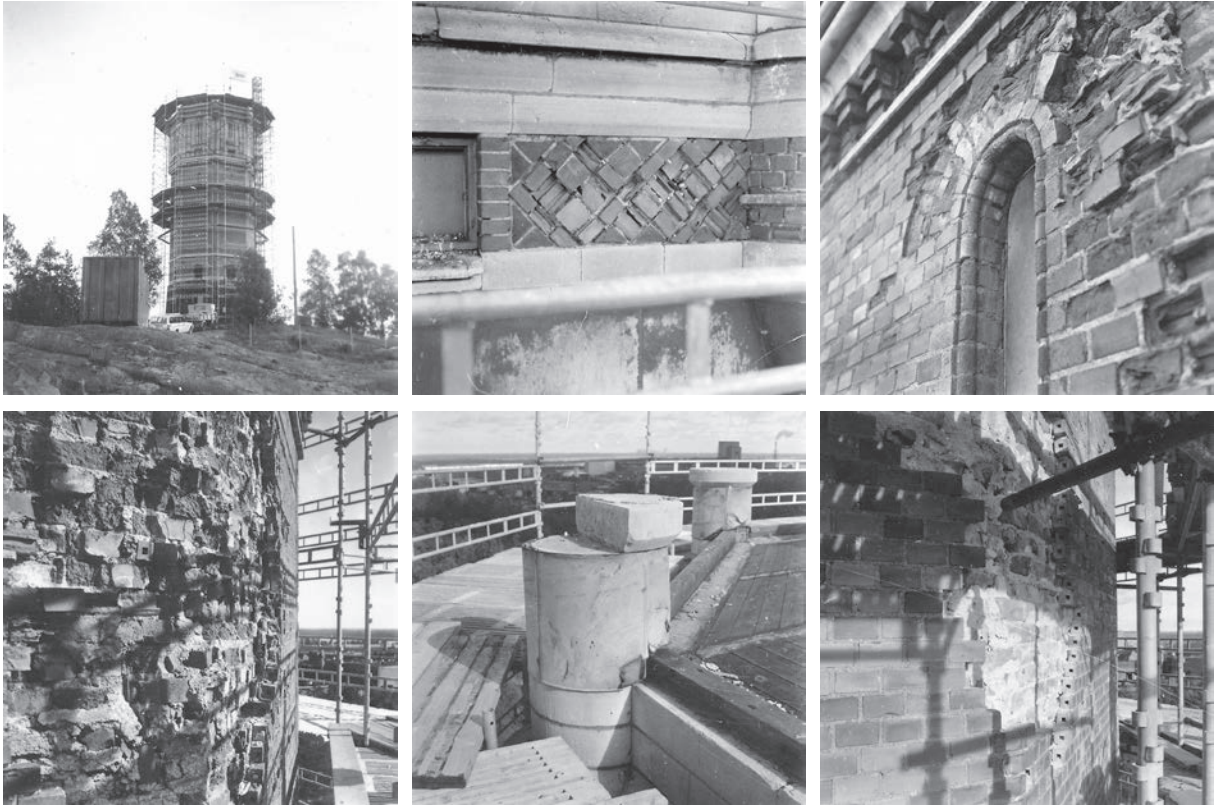
Bilder tagna i samband med renoveringen 1985. Skadorna bestod till stor del av frostsprängt tegel och vittrad kalksten. Nere till höger ett urhugget parti före lagning. (SLM K2:87)

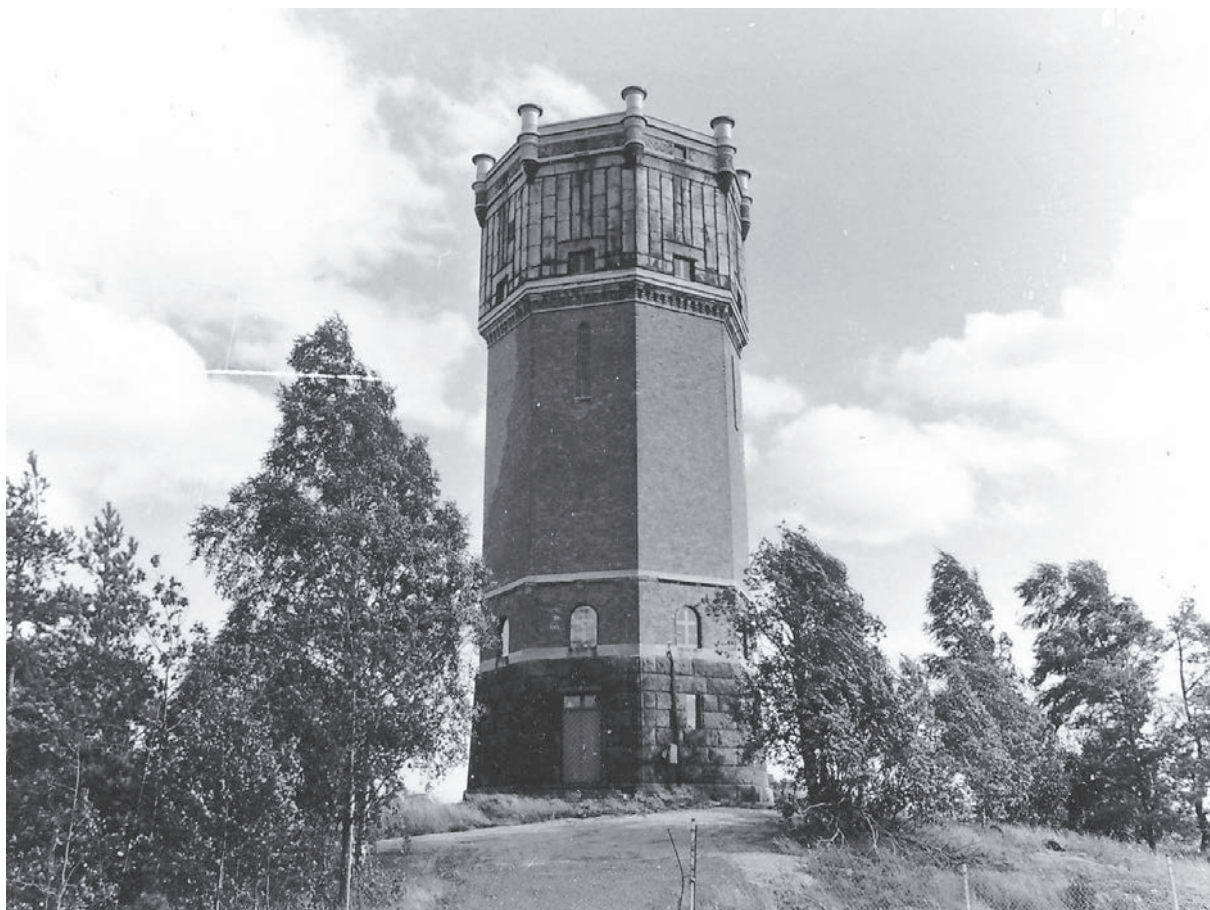
*Vattentornet i september 1986 nästan ett år efter efter renoveringen. Notera skaftets ljusare parti till vänster där en stor mängd tegel har bytts ut. Den nedre kalkstensfrisen lagades inte. (SLM K2:87)*

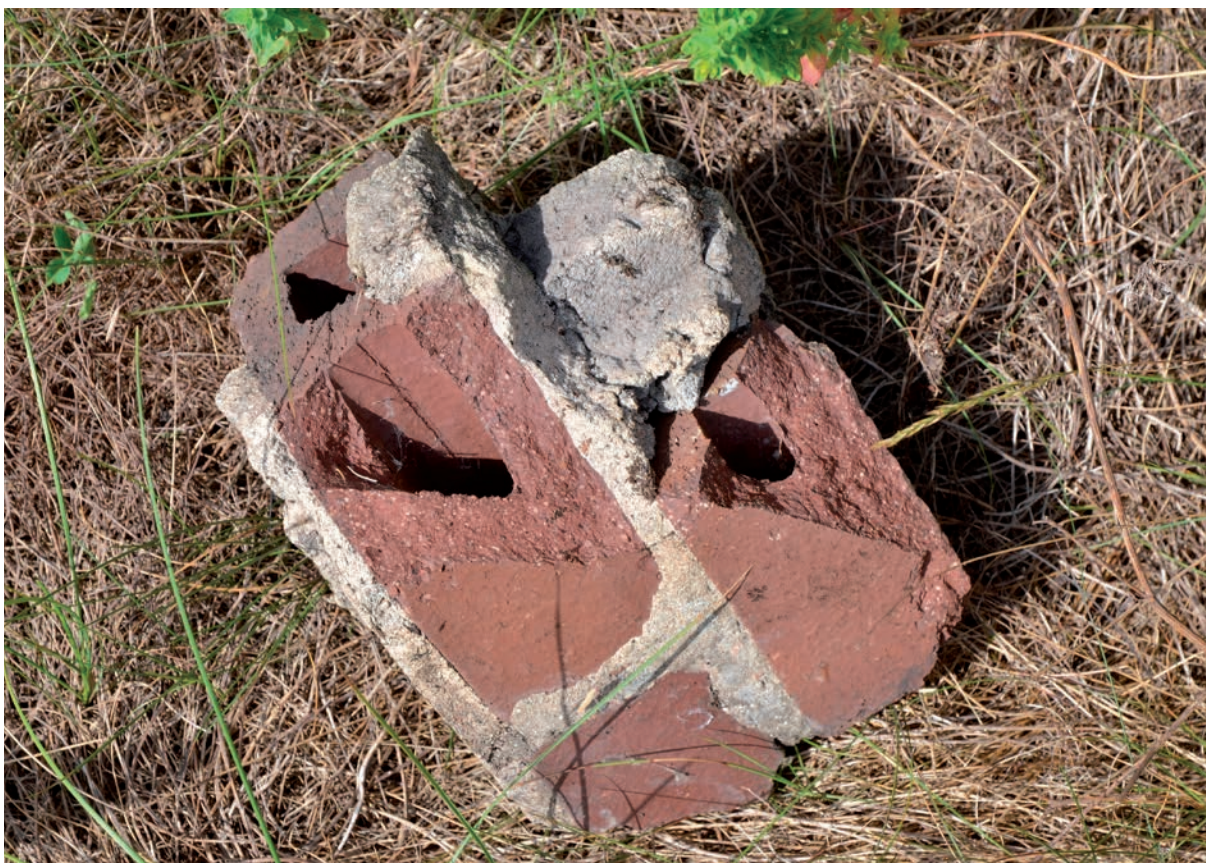
En bit fasadtegel med fogbruk som spjälkat ur efter frostsprängning. (SLM D2016-2649)

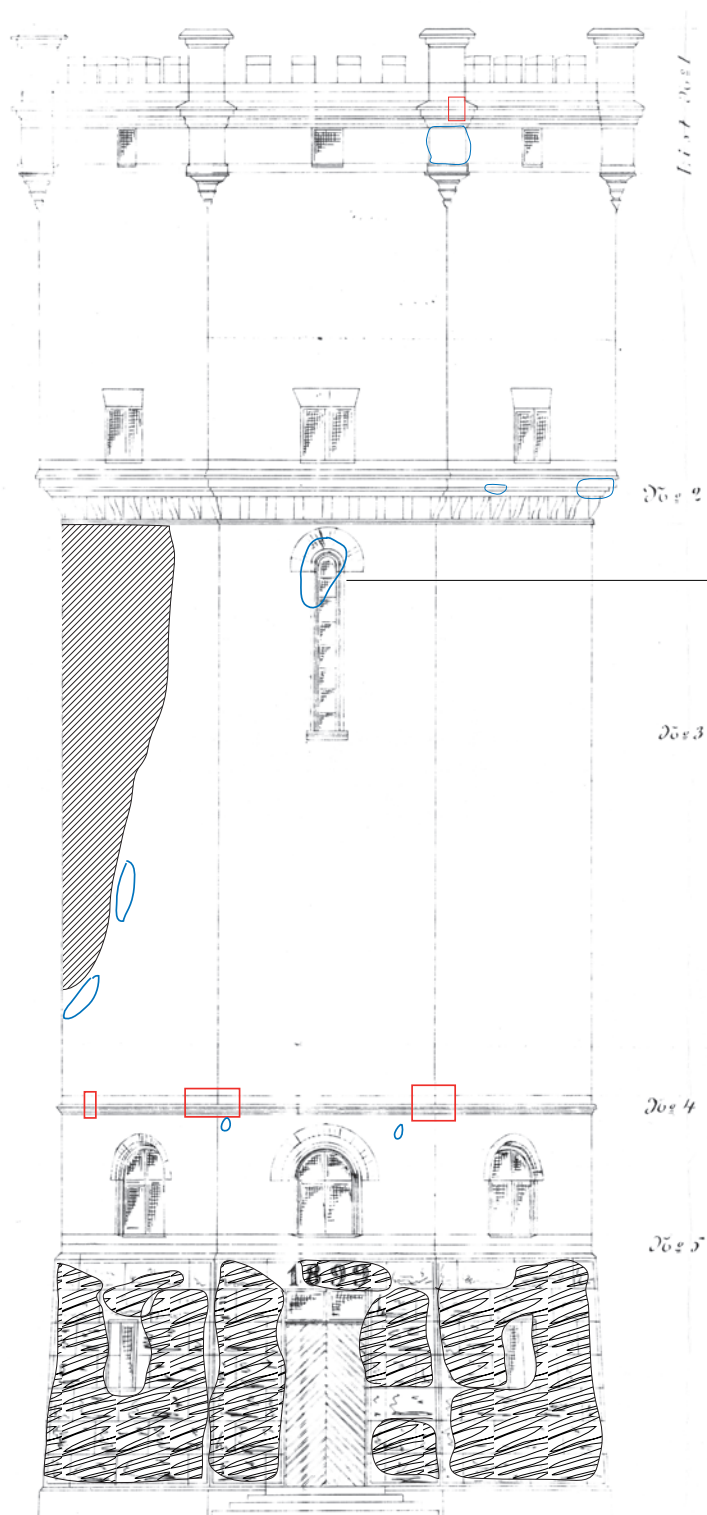
Fönsterbåge trasig,  
akrylplastglas fäst med  
ståltråd men hänger löst

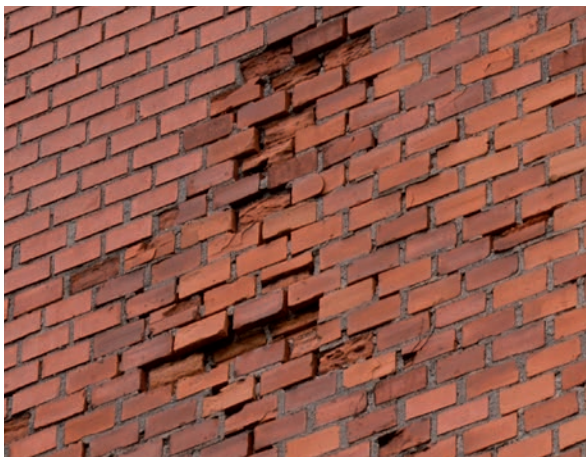
(N) Frostsprängt tegel nära det reparerade partiet. (SLM D2016-2650)

| A | Tegelfasad | Fasadsten av rött hålregel av 1/4 stens storlek. Murade med ofärgat kalkcementbruk. | Skador finns i olika utsträckning runt hela tornet i form av vittring och frostsprängning med viss urspjälkning som följd. Även fogbruk har vittrat. | Skadat tegel huggs ur och ersätts med nytt av samma storlek och varierande kulör. För att undvika nya skador bör hela fasadmuren på sikt fogas om. | mer än 500 000:- | Ja. |

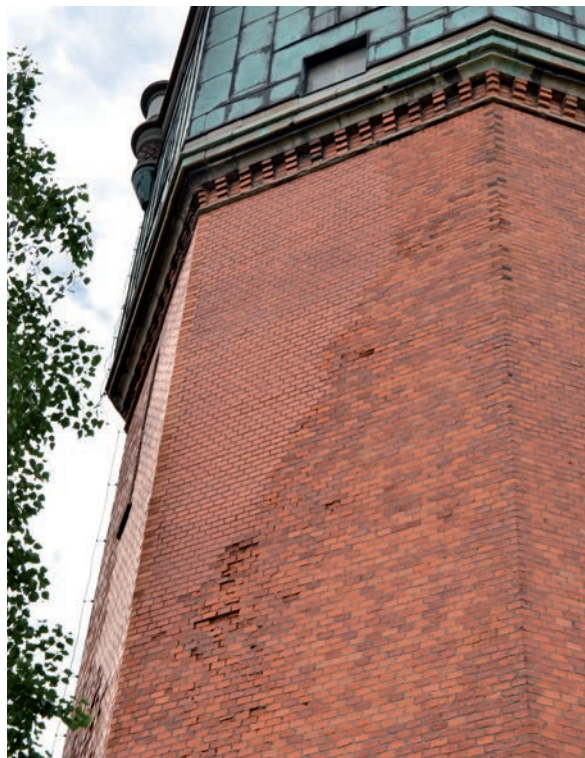
(N) Den norra fasaden med det större sammanghängande partiet utbytt tegel till vänster. Nya skador har uppstått efter frostsprängning runtom lagningen. (SLM D2016-2653)

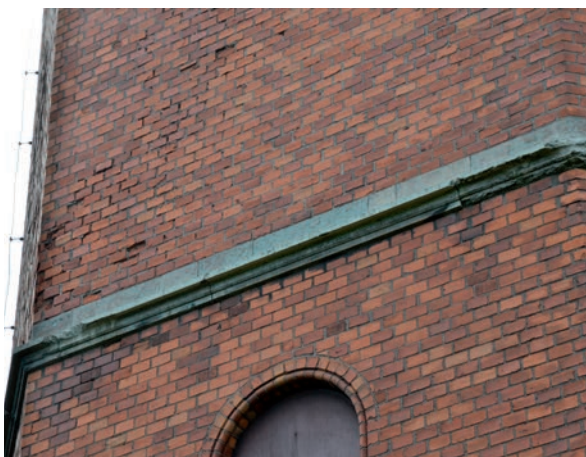
(N) Den nedre kalkstensfrisen har skador på två av stenarna. (SLM D2016-2651)

| Prioritet | Byggnadsdel | Teknisk uppbyggnad, ytbehandling/kulör | Förändringshistoria/kulturarvshistorisk kommentar | Beskrivning av skick och skador | Föreslagna åtgärder | Uppskattad kostnad | Tillståndspliktigt |
|---|---|---|---|---|---|---|---|
| B | Nedre kalkstensfris | Profilerad kalkstensfris med ett ovanliggande skift släthuggen kalksten. | Frisen lämnades utan åtgärd vid renoveringen 1985. | Stora skador efter vittring med urspjälkning på många ställen. Skadebilden är dock i stort sett densamma som 1985. | Skadade stenar byts ut mot nya utan klov med samma kulör och profil som de gamla. | 50-200 000:- | Ja. |

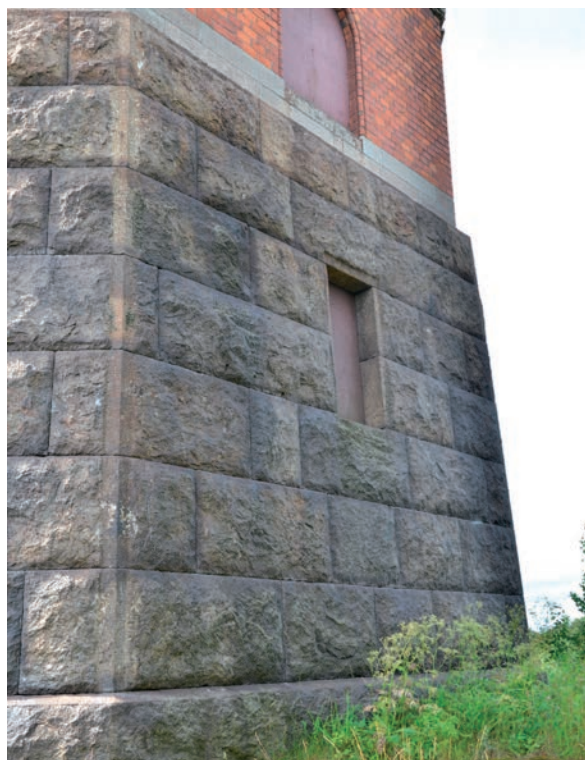
(N) Sockeln på den norra sidan är nedsmutsad men utan skador. Gräs växer nära in på sockeln vilket bör tas bort för att undvika fuktproblematik i bottenvåningen. (SLM D2016-2654)

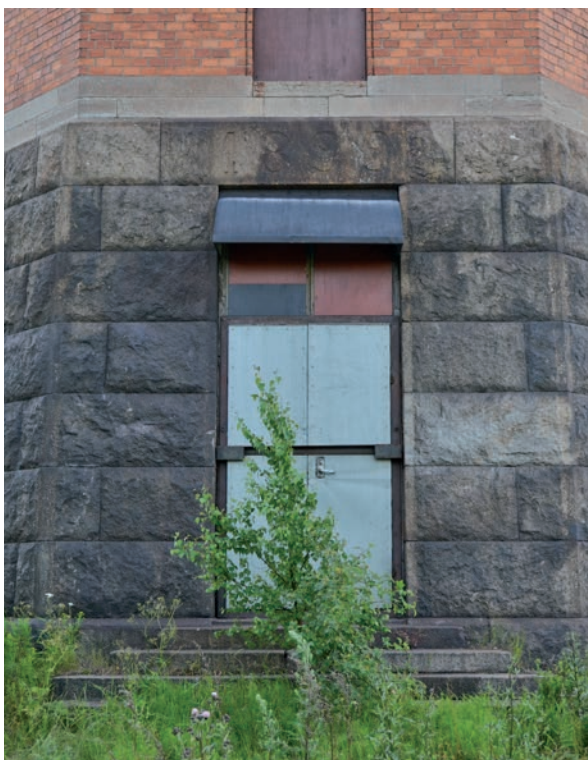
(NV) Entrédörren har vid något tillfälle sedan renoveringen 1985 täckts med plåt, överljusfönstren har täckts för och försetts med en skyddande plåtkupa. (SLM D2016-2655)

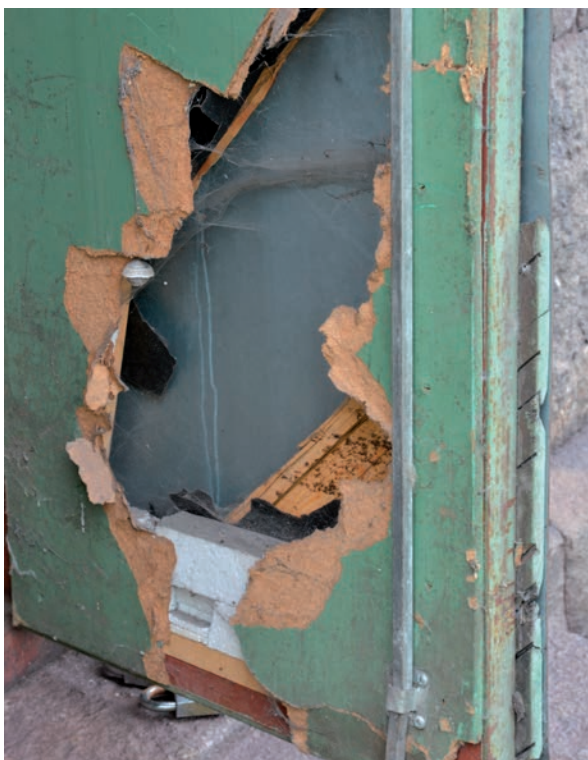
(NV) Dörrarna har kvar sin snedställda spontade panel under plåten. Den högra dörren saknar några brädor och har ett större hål i den invändiga masonittäckningen. (SLM D2016-2656)

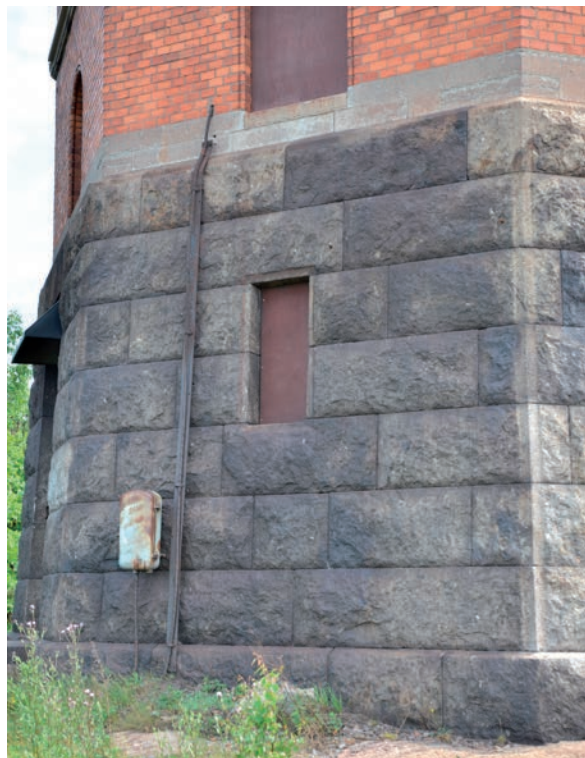
(V) Stensockeln är nedsmutsad. Ett äldre urkopplat elskåp sitter kvar tillsammans med elledningen till andra våningen. (SLM D2016-2662)

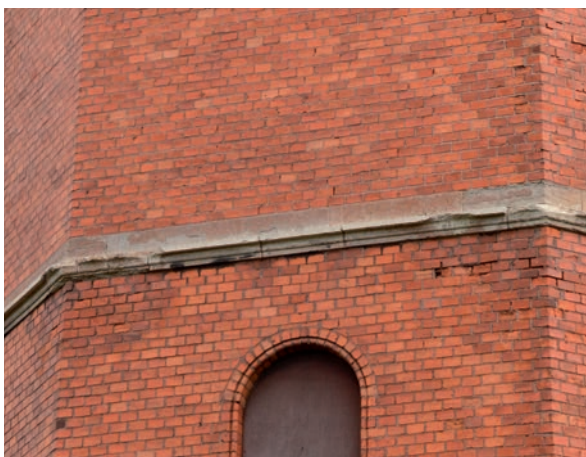
(SV) Den nedre kalkstensfrisen har flera skador med vittrad sten och urspjälkning. Till höger finns ett parti vittrat och frostsprängt tegel. (SLM D2016-2663)

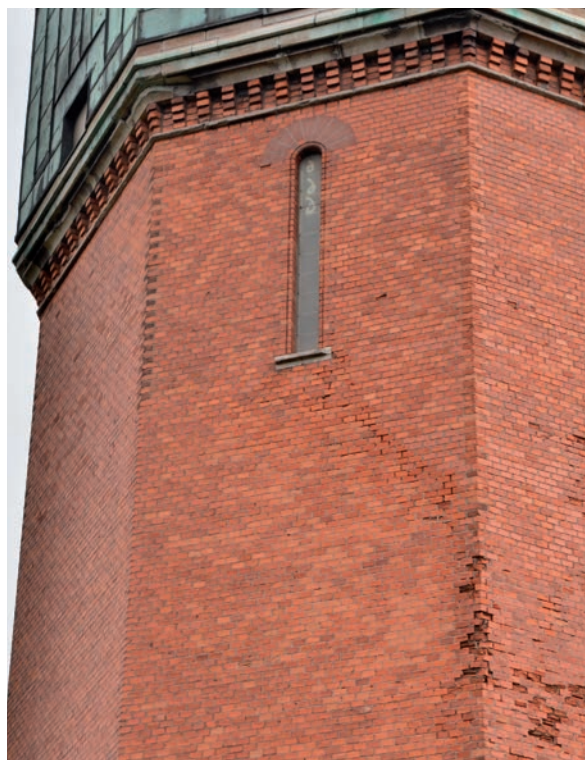
(SV) Vatten har runnit från fönstret och orsakat att fogbruket lakats ur, och närmre kanten med urspjälkat tegel. (SLM D2016-2666)

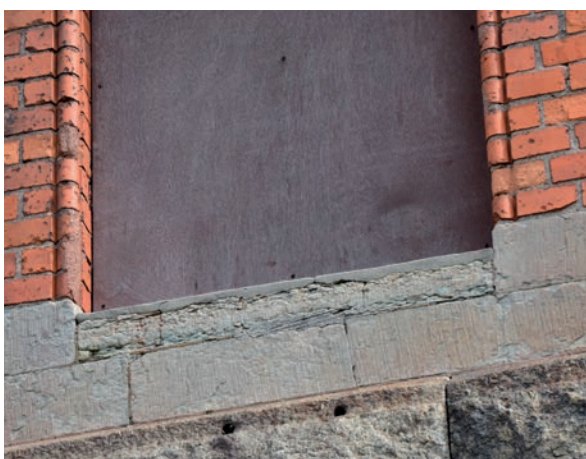
(SV) Solbänkarna under fönstren på andra våningen har lagats med putsbruk. (SLM D2016-2664)

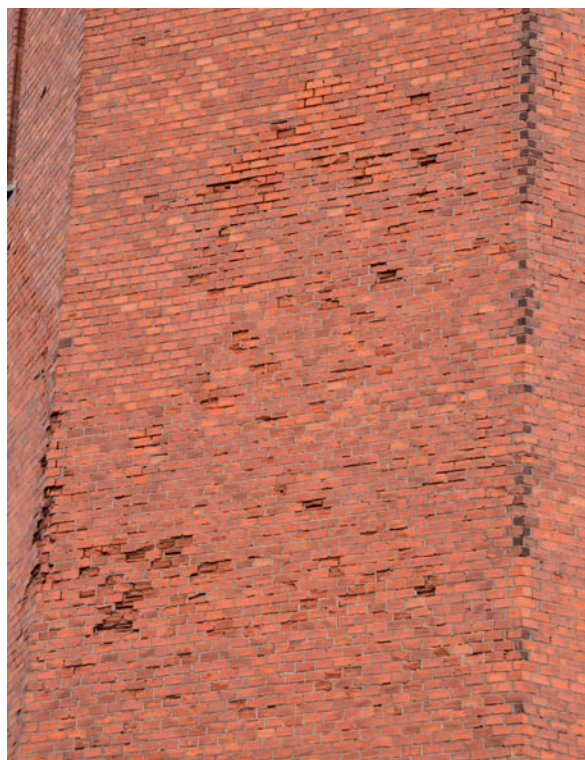
(S) En stor del av fasadteglet har vittringsskador. (SLM D2016-2670)

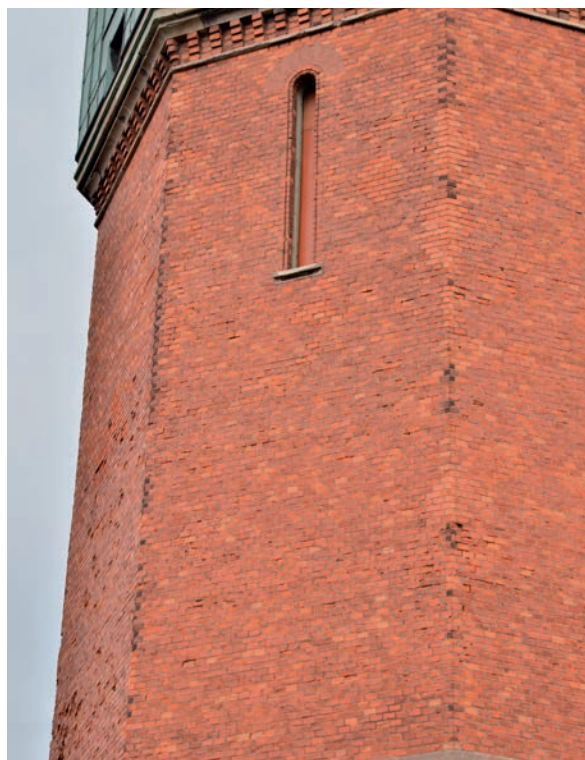
(SO) Hela sidan har vittrade tegelstenar i mindre utsträckning. Lagade partier från 1985 års renovering syns i de ljusare partierna till höger. (SLM D2016-2671)

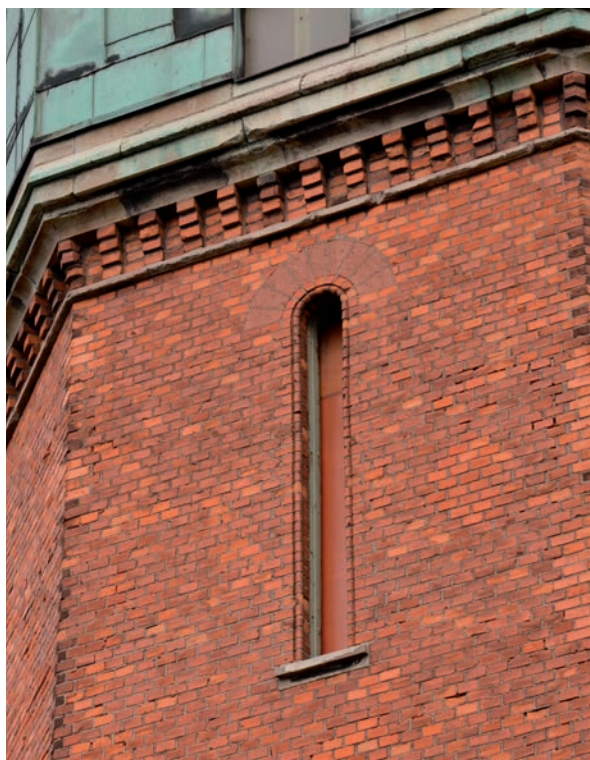
*(SO) Fönstret saknar spröjs och glas men har täckts för från insidan. Solbänken har lagats med putsbruk. Vittringsskador finns i kalkstensfris och tegelkonsoler. (SLM D2016-2672)*

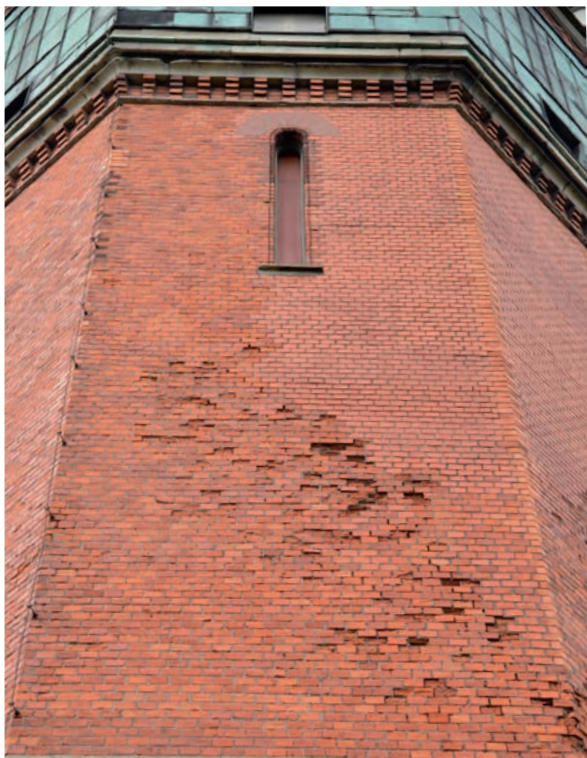
(Ö) Det större lagade partiet vid 1985 års renovering syns till höger. Det icke utbytta teglet har stora vittringsskador med urspjälkade partier. (SLM D2016-2675)

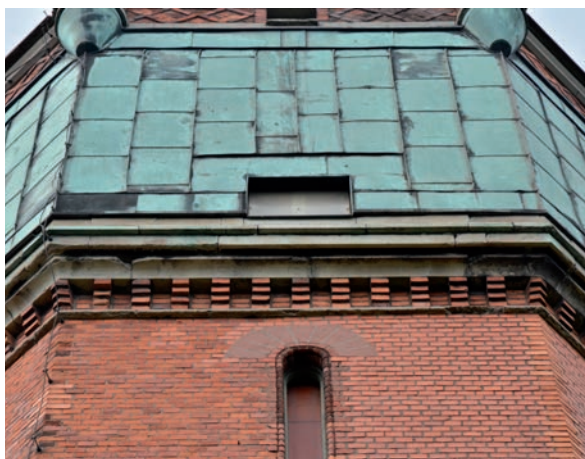
(Ö) Kalkstensfrisen har mindre vittringsskador. (SLM D2016-2677)

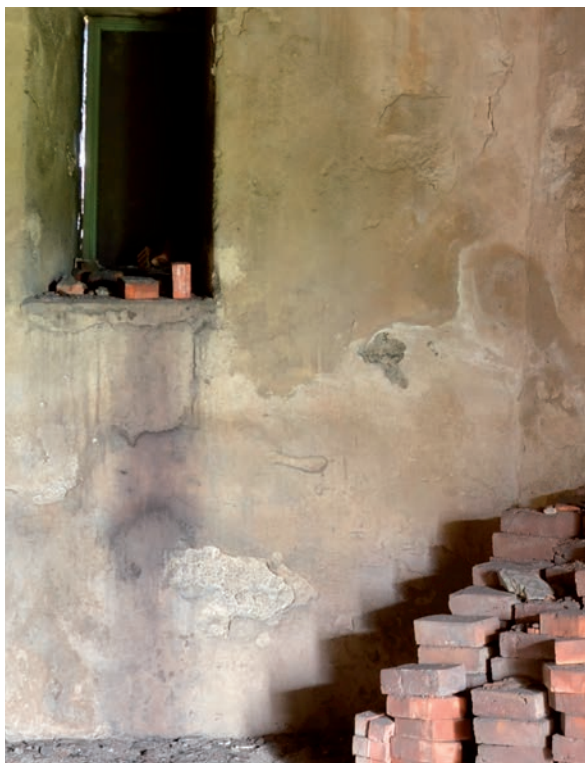
(BV) Ytputsen har släppt på en del ställen. (SLM D2016-2681)

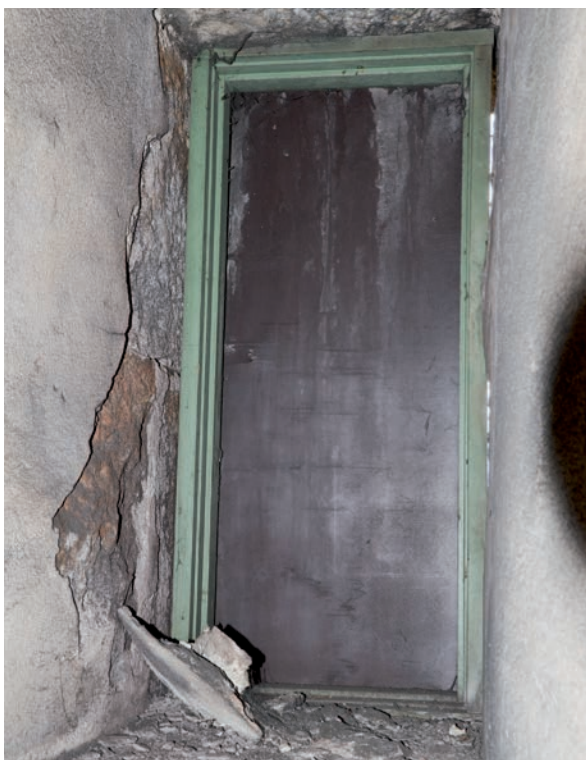
(BV) En av fönsteröppningarna i bottenvåningen. Vissa bågar saknas, och endast ett av fönstren har kvar sina glas tillsammans med en tvärgående spröjs innanför plywoodskivan. Puts har släppts från väggen i fönsternischerna. (SLM D2016-2682)

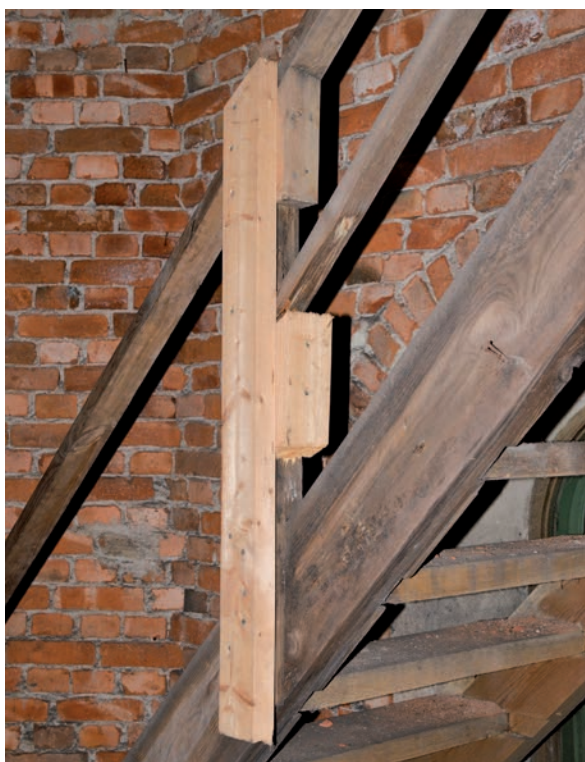
(2) Trappan till tredje våningen har förstärkts med brädor på sina ställen. (SLM D2016-2689)

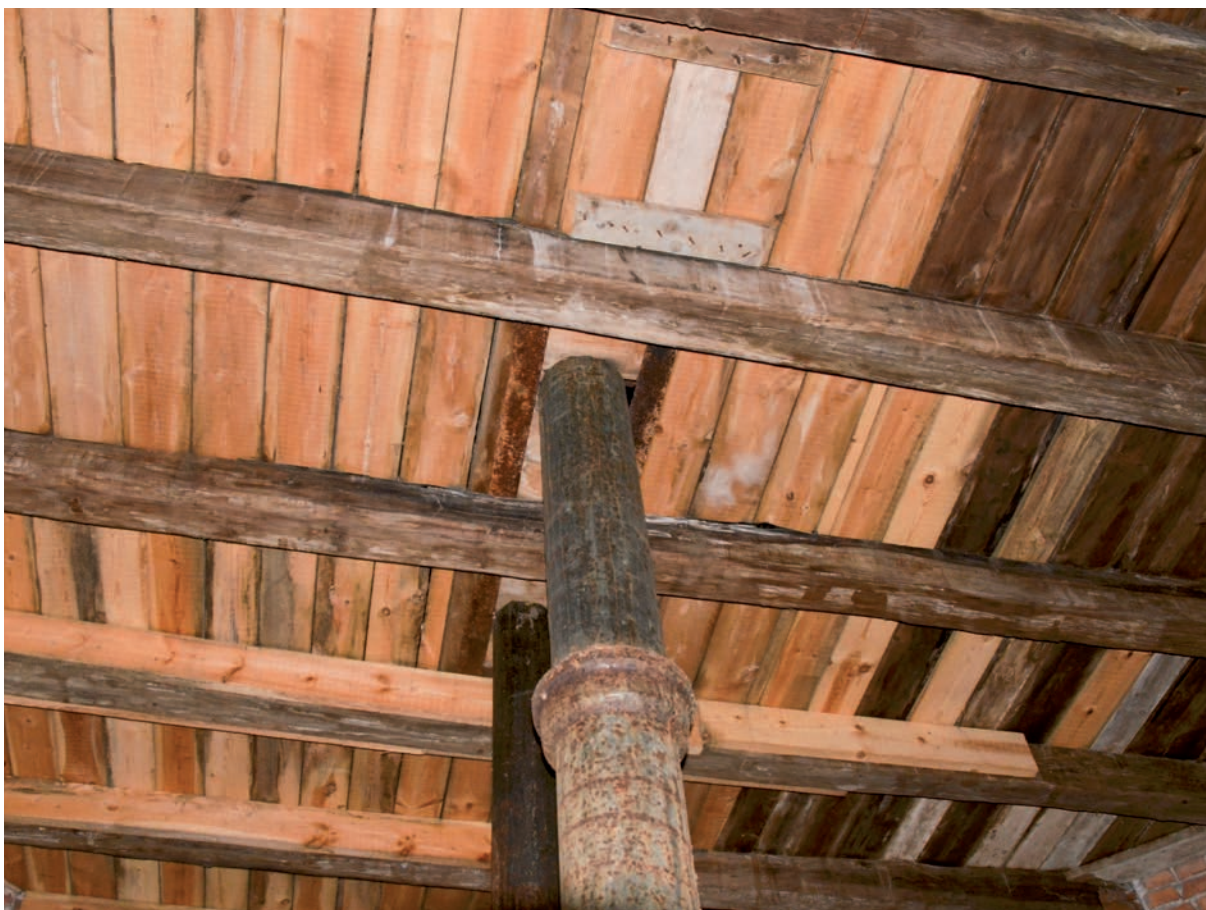
(2) Bjälklaget mot tredje våningen är förstärkt och en stor del av golvbrädorna är utbytta vid renoveringen 1985. (SLM D2016-2690)

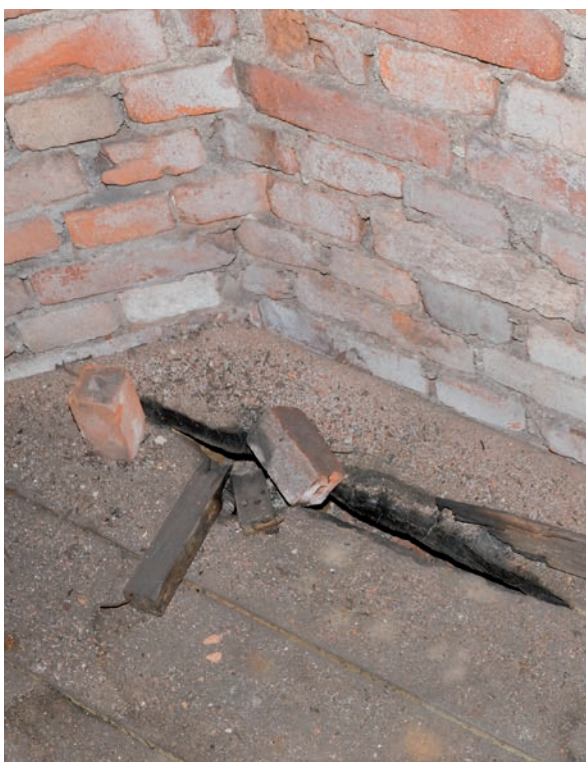
(2) En mindre skada i golvet där någon eldat finns nära väggen i norr. (SLM D2016-2691)

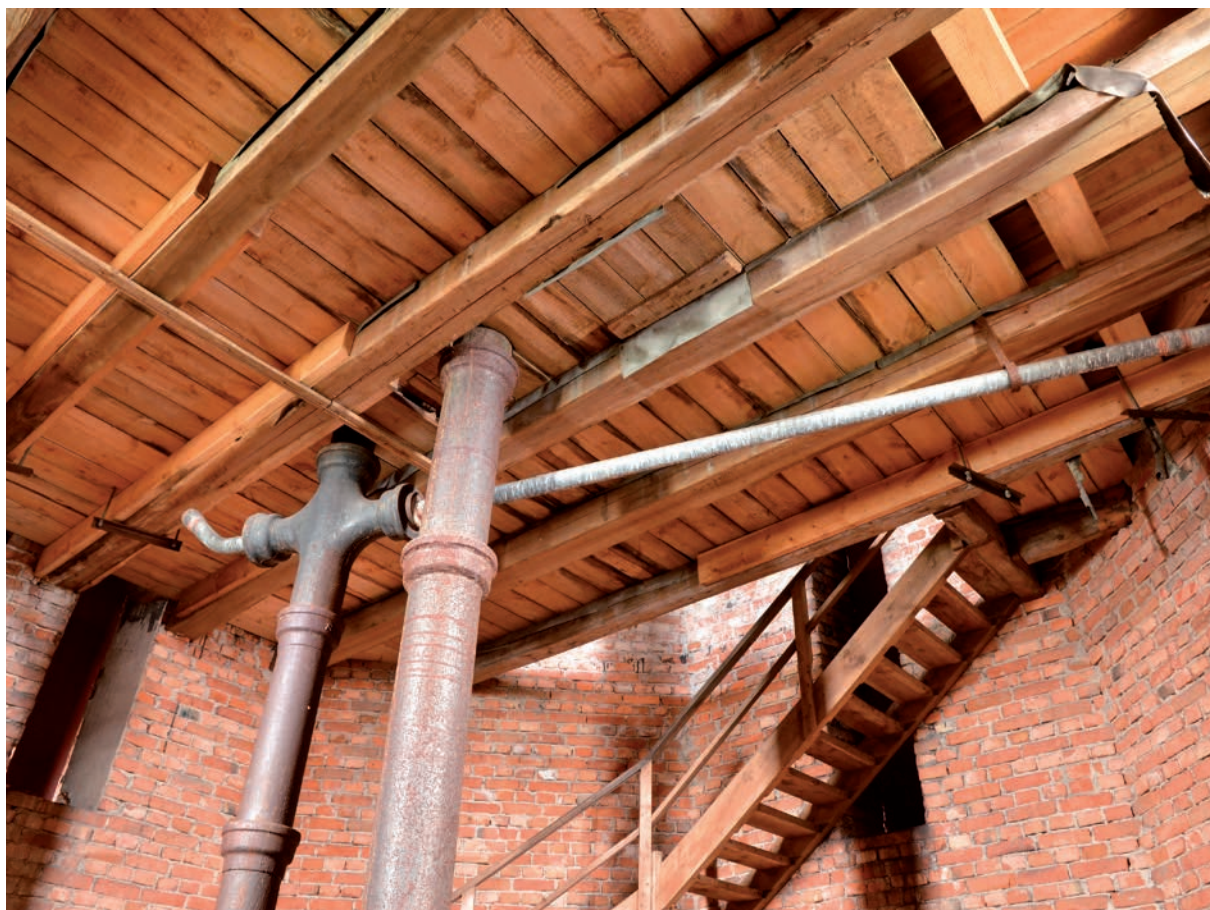
(3) Rörledningarna och taket mot fjärde våningen. Bjälklaget förstärkt och brädor utbytta vid renoveringen 1985. (SLM D2016-2693)

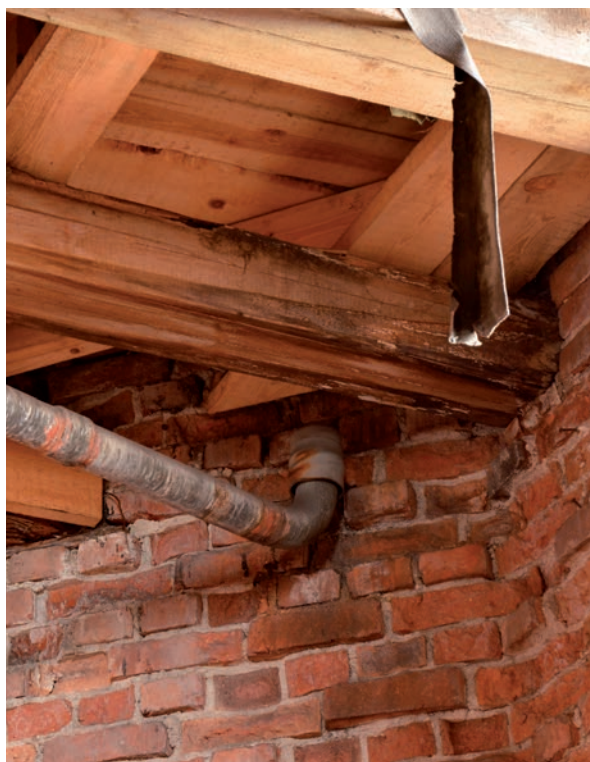
(3) Ett tidigare läckage har gjort att tegelväggen vittrat och golvbjälken tagit skada. Vid renoveringen 1985 lades golvet på nya tvärgående bjälkar för att inte belasta känsliga punkter. (SLM D2016-2694)

| C | Golv vån. 2 | Brädgolv ovanpå bjälklaget. | Delar av golvet byttes ut vid renoveringen 1985. | En mindre brandskada finns i golvbrädorna nära ett hörn. | Brädorna på det brandskadade stället byts ut. | 0-50 000:- | Underhålls-<br>åtgärd som normalt inte kräver till-<br>stånd. |
|---|---|---|---|---|---|---|---|
| C | Bjälklag till vån. 4 | Timmer som vilar på urtag i muren. | Bjälklaget förstärktes med brädor vid renoveringen 1985. På ett ställe har nya tvärgående bjälkar lagts ovanpå de gamla och golvet höjts för att avlasta känsliga punkter i den ursprungliga konstruktionen. | Gott skick. | På sikt bör fuktskadade golvbjälkar lagas eller bytas ut och golvet på nästa våning återställas till samma nivå. | 50-200 000:- | Ja. |

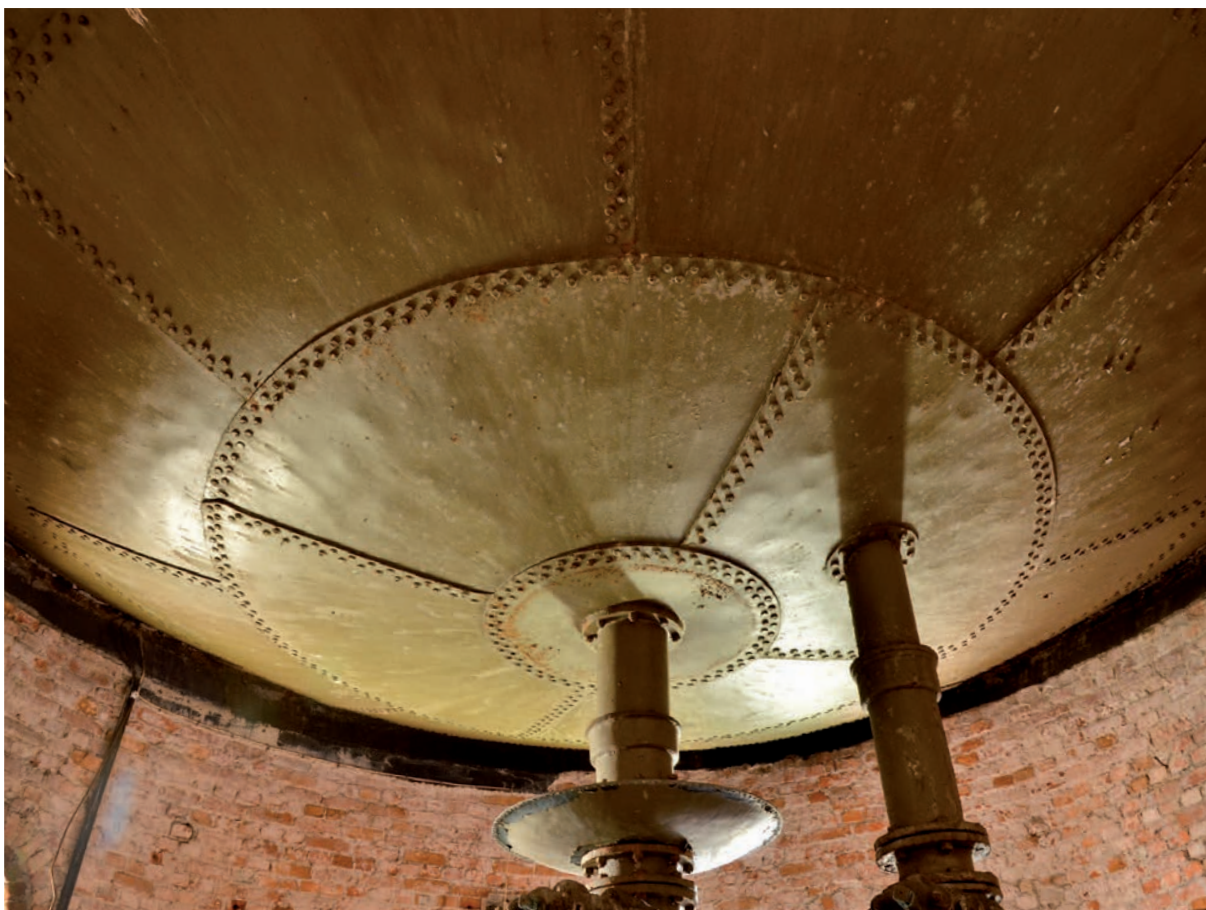
(4) Undersidan på vattencisternen av järnplåt sammanfogad med nitar. (SLM D2016-2696)

| Prioritet | Byggnadsdel | Teknisk uppbyggnad, ytbehandling/kulör | Förändringshistoria/kulturarvshistorisk kommentar | Beskrivning av skick och skador | Föreslagna åtgärder | Uppskattad kostnad | Tillståndspliktigt |
|---|---|---|---|---|---|---|---|
| B | Botten av vattencistern och röranordningar vån 4 | Vattencistern av plåt med rundad form sammanfogad med nitar och målad i kromoxidgrönt. Anslutningsrör med öppnings/stängningsanordning för till- och utflöde. | Ursprunglig och idag ovanlig nitad konstruktion. Tillsammans med rödragning av högt teknisk historiskt intresse vilket varit utslagsgivande i byggnadsminnesförklaringen. | En del ytrost och flagad färg. | Lös färg och rost bort, de rena stålpartierna rostskyddas och målas med linoljefärg i samma kulör som tidigare. | 0-50 000:- | - |

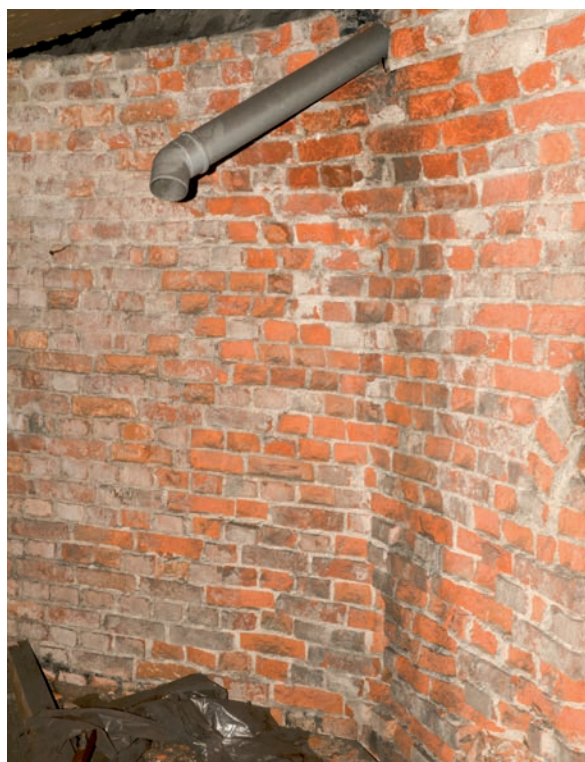
(4) Avvattningsrör från femte våningen som saknar anslutning. (SLM D2016-2698)

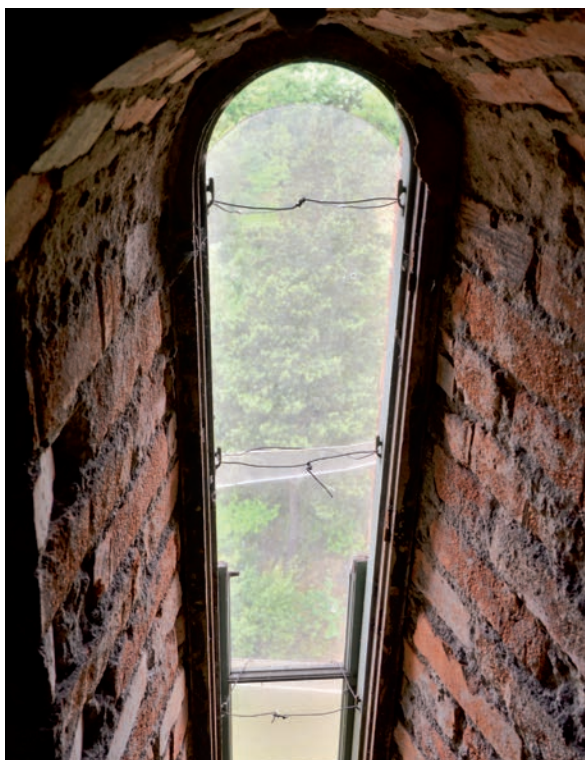
(4) Ett av fönstren har en trasig bäge. Akrylplastglaset som är placerat utanpå bågarna har lossnat och hänger i en ståltråd. (SLM D2016-2702)

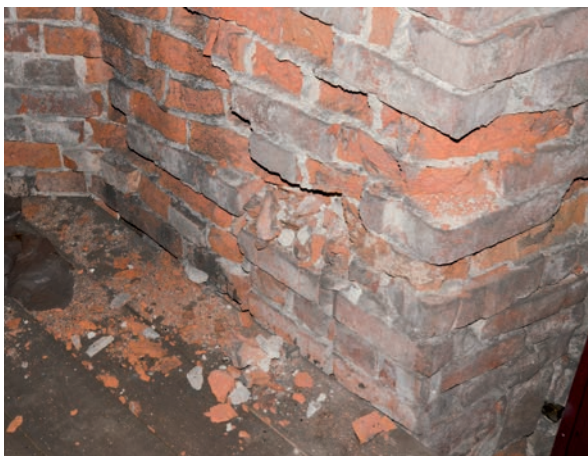
(4) Väggarna har flera skador med vittrat tegel, sannolikt efter brister i avvattningen. (SLM D2016-2701)

| Prioritet | Byggnadsdel | Teknisk uppbyggnad, ytbehandling/kulör | Förändringshistoria/kulturarvshistorisk kommentar | Beskrivning av skick och skador | Föreslagna åtgärder | Uppskattad kostnad | Tillståndspliktigt |
|---|---|---|---|---|---|---|---|
| B | Vägg vån. 4 | Synlig tegelstomme i kryssförband fogad med kalkcementbruk. | Väggen har spår av bruk vilket tyder på att den varit putsad tidigare. Sannolikt var putsen tänkt att fungera som fuktutjäm-nare vid kondens från vattencis-ternen. Troligen togs putsen bort i samband med att utsidan kläddes med kopparplåt 1945. | En mängd teglstentar och fogar har vittrat och spjälkat ur på flera ställen efter rinnande vatten på vägg. | Trasiga stenar huggs ur och ersätts med nya. Alternativt putsas väggen åter med kalkbruk. | 50-200 000:- | Ja. |

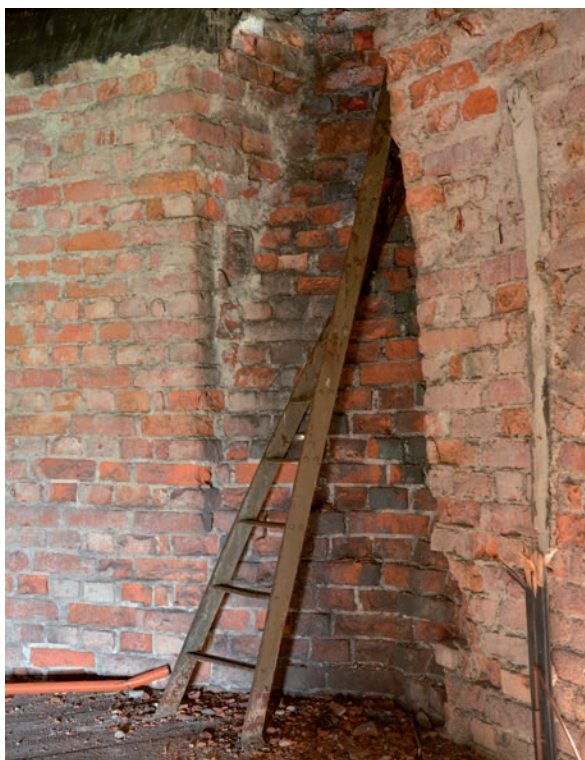
(4) Stegen upp till femte våningen. Vittrat tegel har rasat ner från våningen över. (SLM D2016-2703)

| Prioritet | Byggnadsdel | Teknisk uppbyggnad, ytbehandling/kulör | Förändringshistoria/kulturarvshistorisk kommentar | Beskrivning av skick och skador | Föreslagna åtgärder | Uppskattad kostnad | Tillståndspliktigt |
|---|---|---|---|---|---|---|---|
| B | Steg till vån. 5 | Svängd steg av stål med fastnidade steg målad i samma kulör som vattencisternen. | - | En del ytrost och flagad färg. | Lös färg och rost bort, de rena stålpartierna rostskyddas och målas med linoljefärg i samma kulör som tidigare. | 0-50 000:- | - |

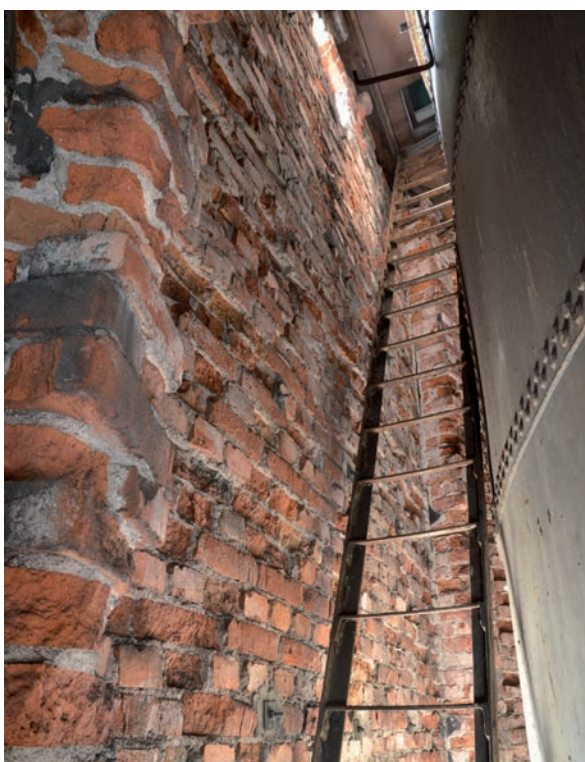
(5) Stege mellan vägg och vattencistern som leder upp mot luckan till taket. Väggen har en stor mängd vittrat tegel. (SLM D2016-2705)

| Prioritet | Byggnadsdel | Teknisk uppbyggnad, ytbehandling/kulör | Förändringshistoria/kulturarvshistorisk kommentar | Beskrivning av skick och skador | Föreslagna åtgärder | Uppskattad kostnad | Tillståndspliktigt |
|---|---|---|---|---|---|---|---|
| A | Vägg vån. 5 | Synlig tegelstomme i kryssförband fogad med kalkcementbruk. | Väggen har spår av bruk vilket tyder på att den varit putsad tidigare. Sannolikt var putsen tänkt att fungera som fuktutjäm-nare vid kondens från vattencis-ternen. Troligen togs putsen bort i samband med att utsidan kläddes med kopparplåt. | En stor mängd teglstentar och fogar har vittrat och spjälkat ur på många ställen efter rinnande vatten på vägg. | Trasiga stenar huggs ur och ersätts med nya. Alternativt putsas väggen åter med kalkbruk efter att väggens bäringhet kontrollerats av konstruktör. | 200-500 000:- | Ja. |

| B | Stege till tak. | Svängd steg av stål med fastnättade steg målade i samma kulör som vattencisternen. | - | En del ytrost och flagad färg. | Lös färg och rost bort, de rena stålpartierna rostskyddas och målas med linolfärg i samma kulör som tidigare. | 0-50 000:- | - |

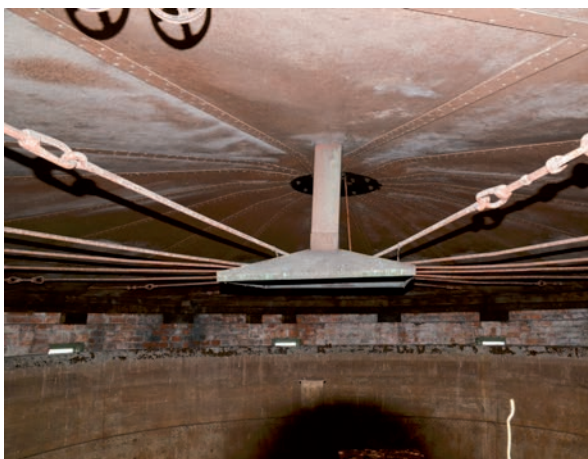
(5) Taket som invändigt är täckt med papp. Mitt i bilden syns en ventilationsöppning. Takkonstruktionen bär genom horisontella dragstag som är fästa i vertikala tryckstag som i sin tur är fästa i takets mittenplatta. (SLM D2016-2710)

| - | Takkonstruktion | Takkonstruktionen bär genom horisontella dragstag som är fästa i vertikala tryckstag som i sin tur är fästa i takets mittensplatta. | - | Ytrost. | Borstas rena och målas med rostskyddsfärg. | 0-50 000:- | Underhålls-<br>åtgärd som normalt inte kräver tillstånd. |

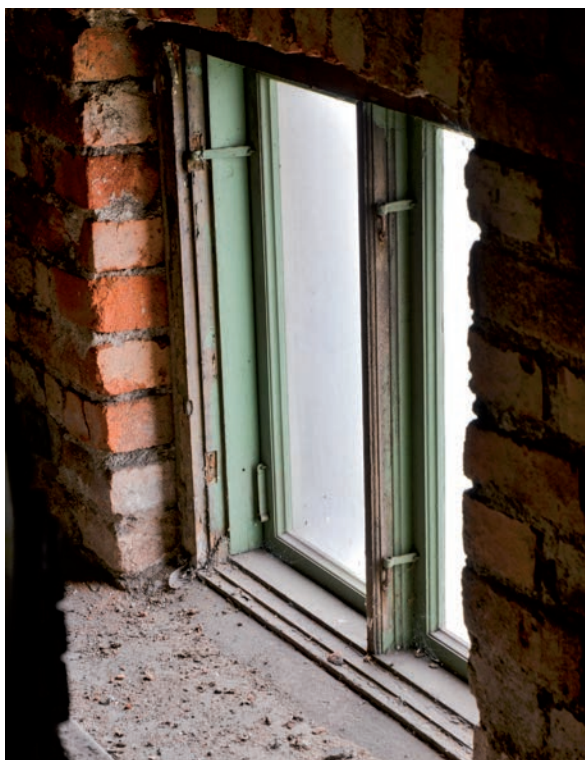
(5) Ett av de nedre fönstren på femte våningen. Glaset i bågar har ersatts med en utanpåliggande skiva med ofärgad akrylplast. (SLM D2016-2713)

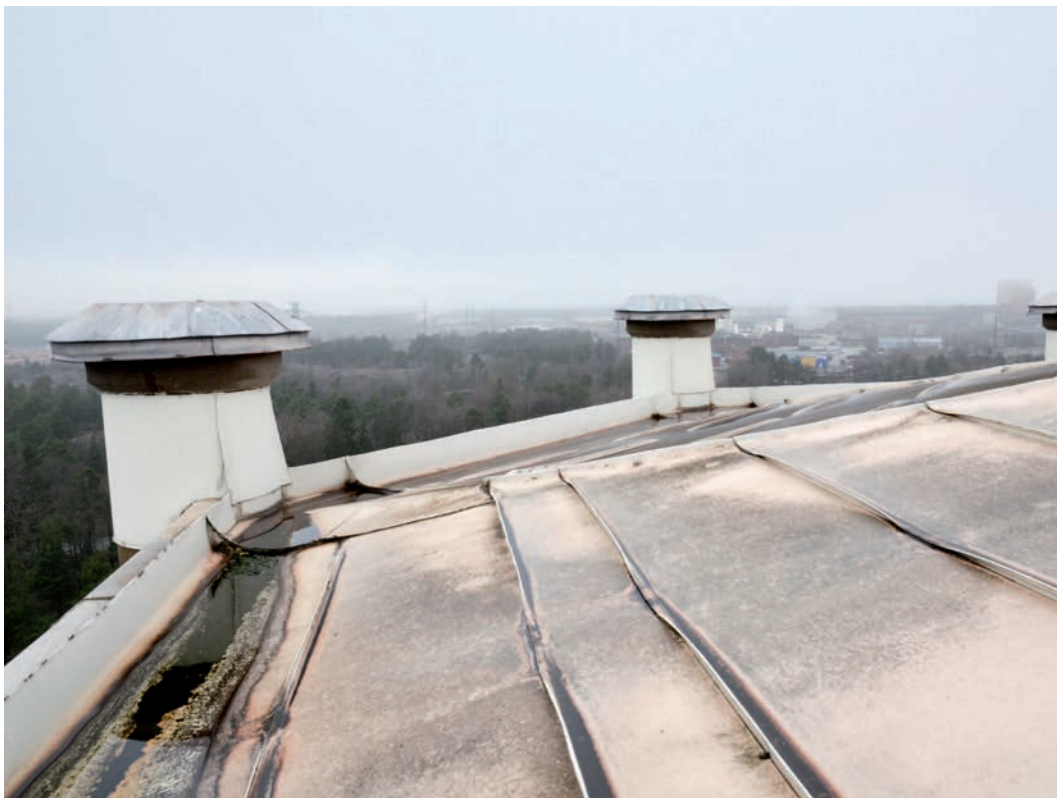
*Taket är täckt med bandplåt med horisontella falsar. Vatten blir stående längs med fotrännan som har för få utlopp. Hörntourellerna plåttäcktes i samband med 1985 års renovering. (SLM D2016-2714)*

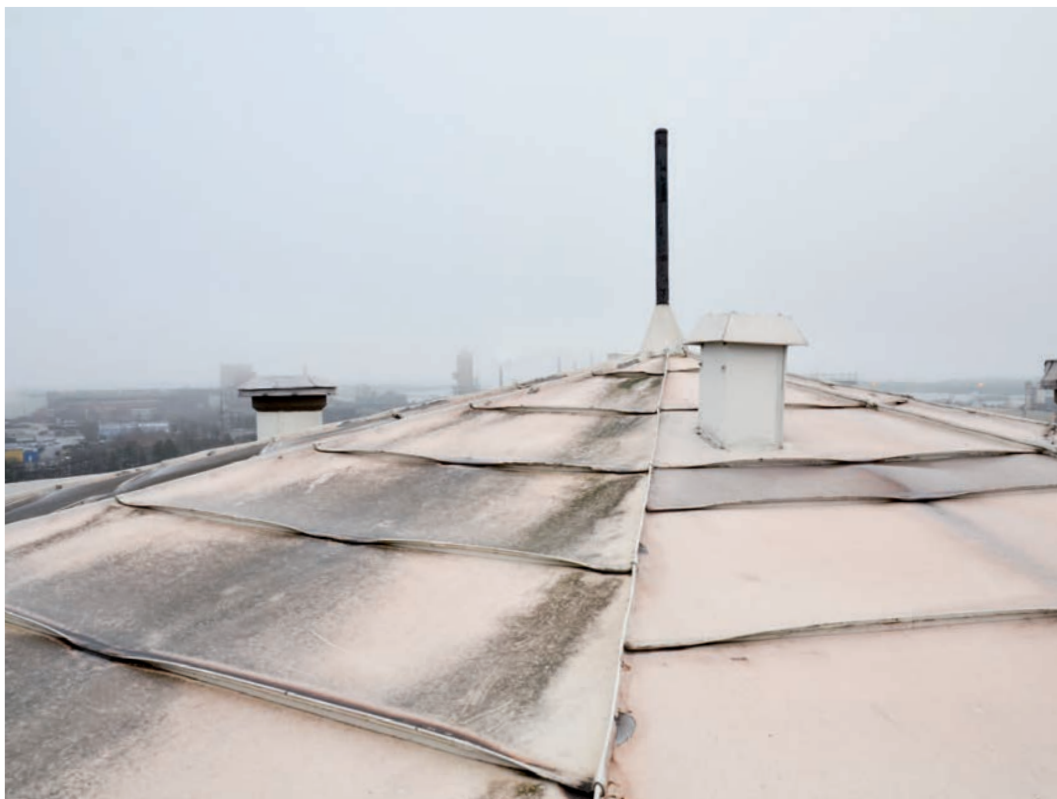
*Takets mitt, med ventilationsöppningen närmast till höger i bild. Färgen på plåten har börjat flaga på en del ställen. (SLM D2016-2715)*

tes mot den nuvarande i en gråvit färg. Färgen passar dåligt in med tornets övriga färgskala. Plåten bör därför tas bort för att teglet åter ska bli synligt. Om man gör bedömningen att plåten ska vara kvar bör den målas i en mörkare kulör, förslagsvis en grå nyans mer lik kalkstenen, alternativt en tegelröd kulör. Det skulle göra plåttäckningen mindre iögonfallande. Taktäckningen bör målas i en koppargrön kulör.
