## Oxelösunds gamla vattentorn

Oxelösunds kommun, Södermanlands län

Vård- och underhållsplan

Rapport 2016:4

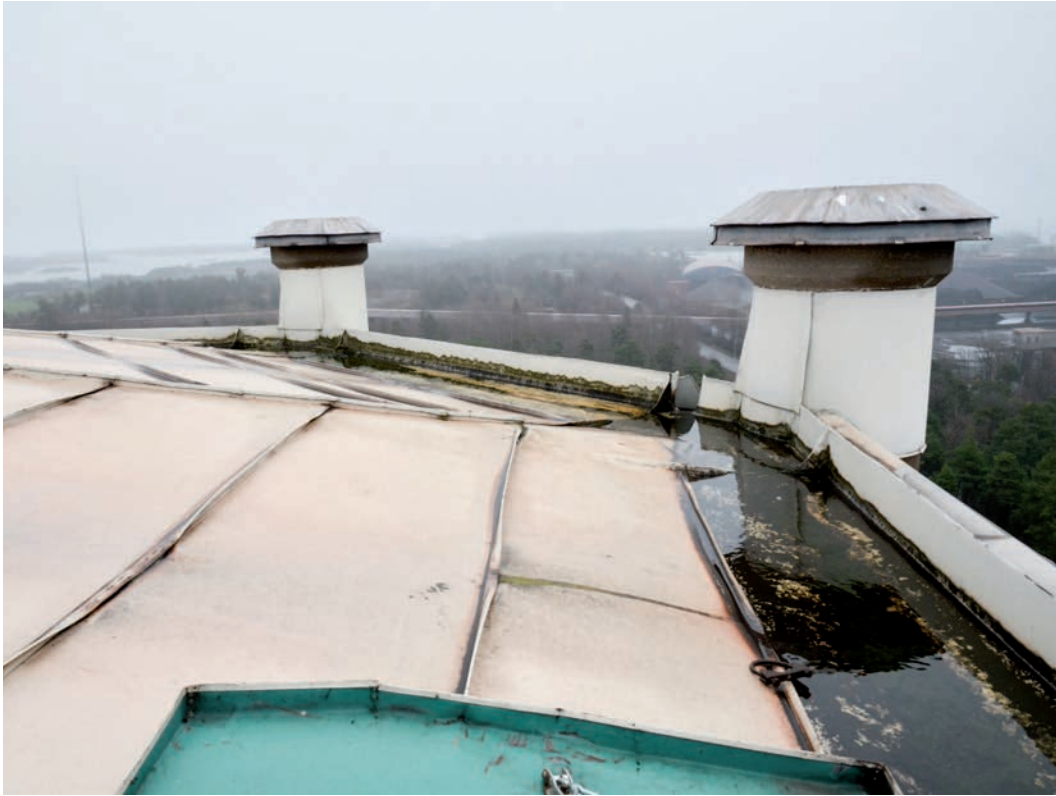
*Vatten blir stående längs fotrännan på grund av dålig lutning. Till vänster om den högra tourellen finns en vattenutkastare. (SLM D2016-2716)*
