## Stjärnholms ladugård

Stjärnholm 5:1, Nikolai socken, Oxelösunds kommun, Södermanlands län

Renovering av stommen i västra längan

Rapport 2019:5

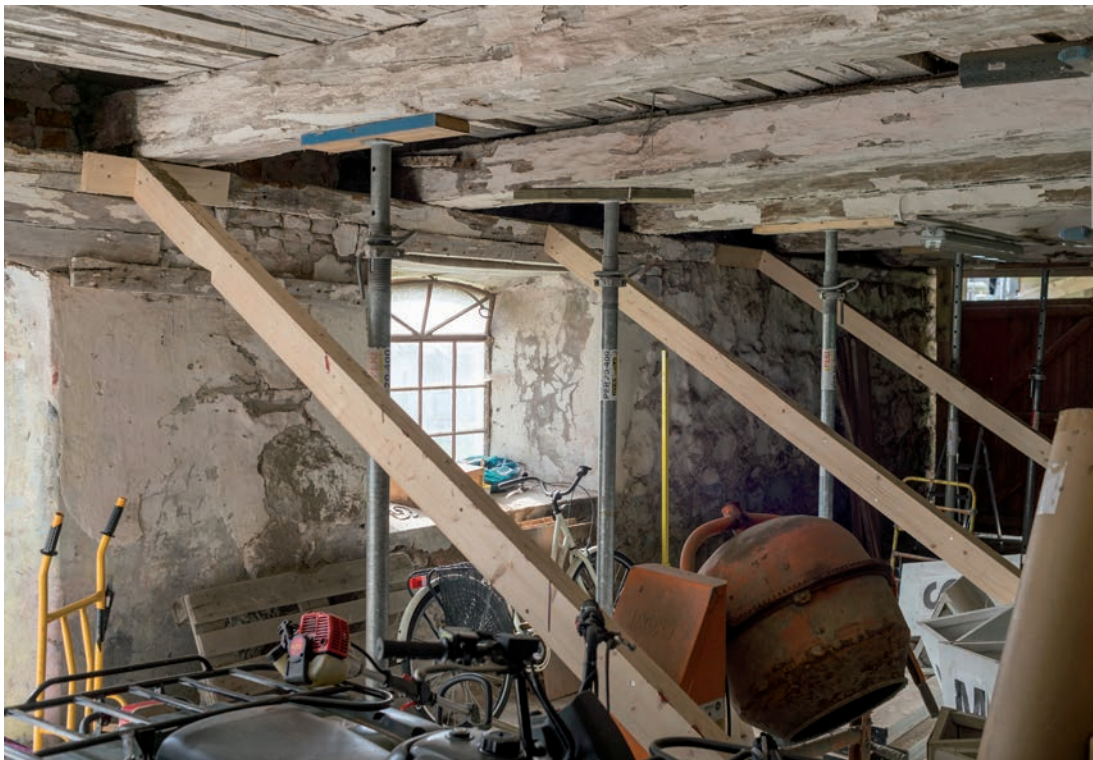
I kostallet var de tvärgående bjälkarna i vindsbjälklaget i dåligt skick. Bjälkändarna som vilar på remstycket, vilket i sin tur ligger på ett upplag i ytterväggen, var rötskadade i varierande grad. Detta hade med tiden gjort att kontaktpunkterna mot remstycket med tiden blivit allt mindre. Dessutom hade ankarjärnen av samma anledning släppt från bjälkarna vilket försämrade bjälkarnas funktion att hålla ihop yttermurarna. Tecken fanns på att yttermurarna hade rört sig från varandra. Även stolpar och bärlinor vid foderbordet var mycket slitna och i behov av utbyte/renovering.

Kostallets inre mur före åtgärd. Bjälklaget är uppstöttat med skruvstämp och remstycket hålls tillbaka med plank ställda mot foderbordet. Utrymmet används som förråd. Bjälkar och entresolgov är vitkalkade. (SLM D2019-0084)

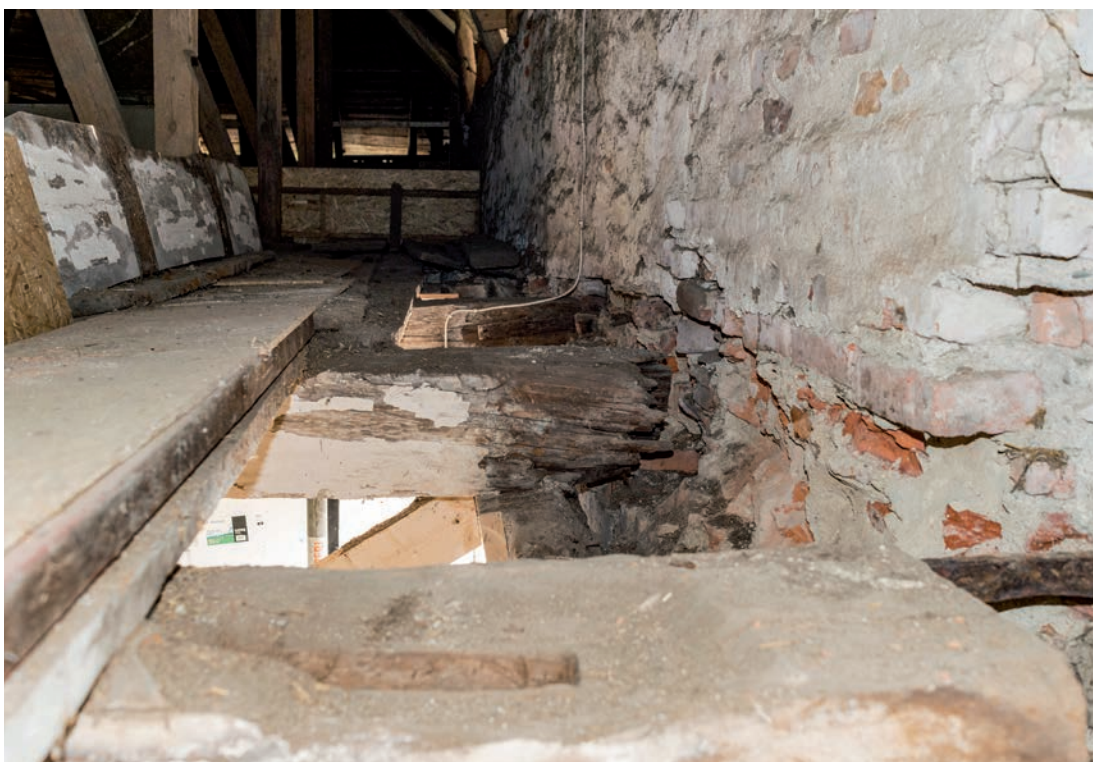
Bjälkarnas östra ändar sett från vindsvåningen. Ändarna är kraftigt rötskadade och ankarjärnen har lossnat. (SLM D2019-0085)

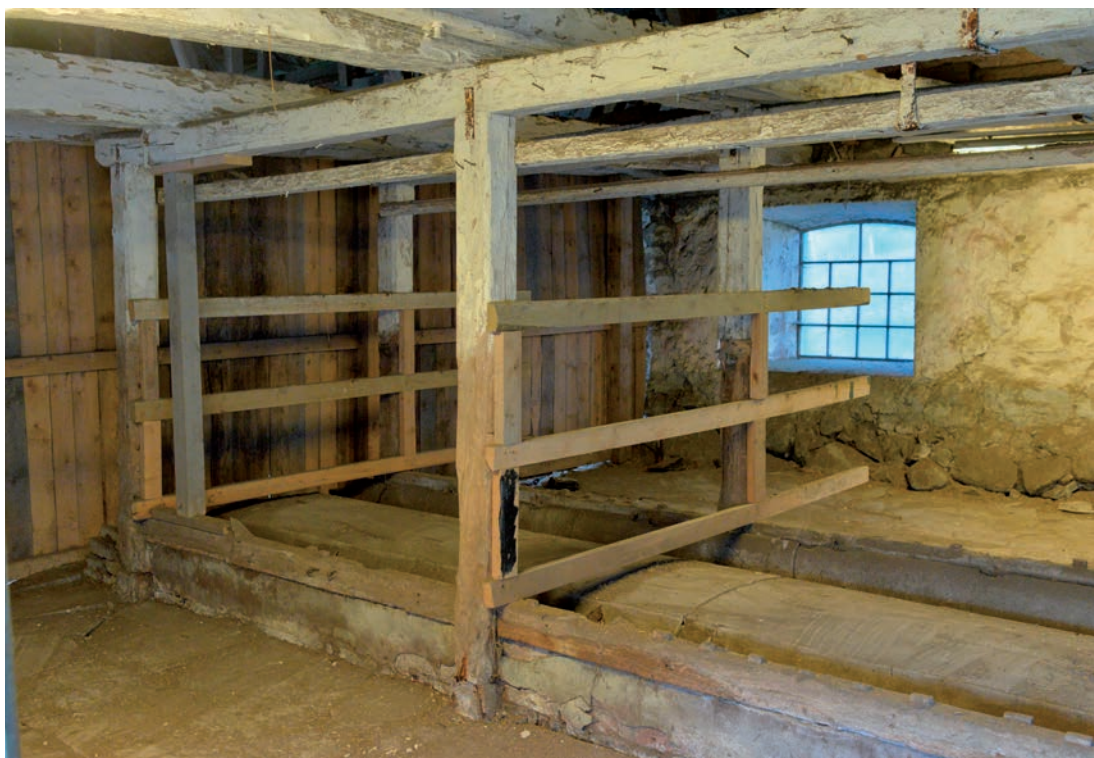
*Kostallets foderbord före åtgärd. Notera resterna efter spjälor i de längsgående bjälkarna på foderbordet. Stolpar och bärlinor är tappade och sammanfogade med korta plattjärn. Bärlinorna är i sin tur sammanfogade med bjälkarna genom u-formade plattjärn. Foderbordet är murat av tegel och putsat. (SLM D2019-0086)*

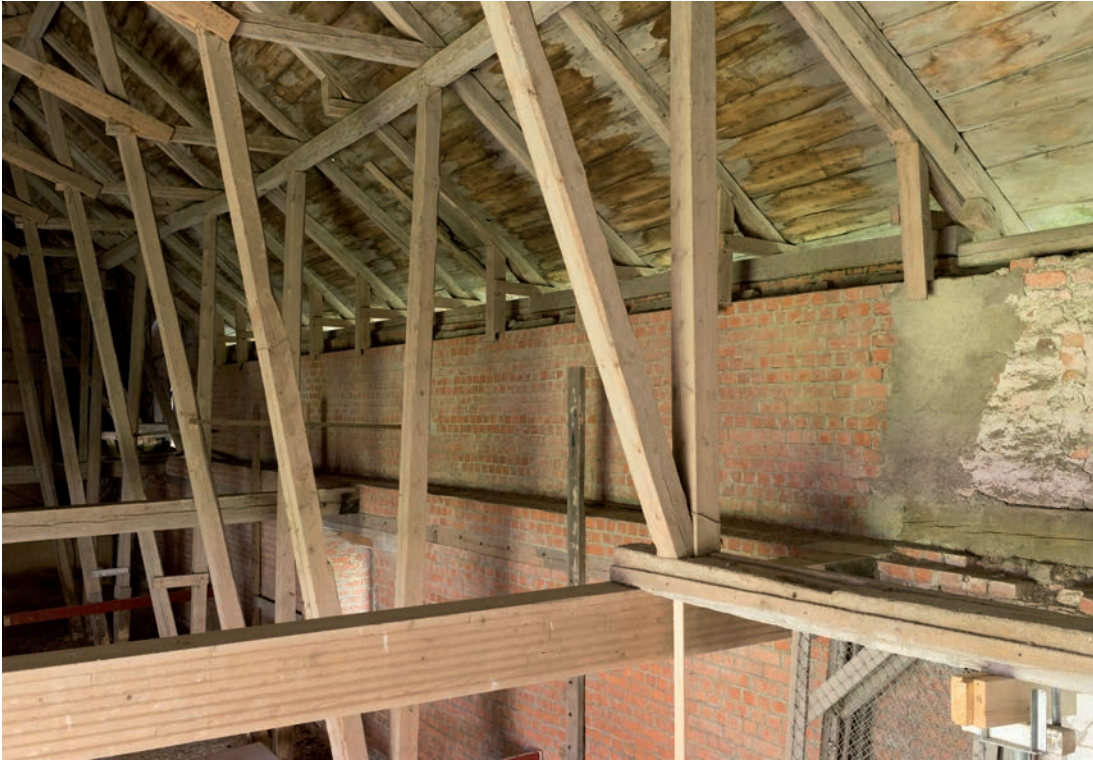
Södra delen av västra längan sett från vindsvåningen. Närmast i bild syns den limträbalk som sattes in 1985 samt den del av ytermuren som ommurades. På muren syns de korta stödben som i olika grad halkat av muren. Till höger ses en bärlina som stöts av skruvstämp. (SLM D2019-0088)

I den öppna delen söder om kostallet hade takstolarnas små stödben på den västra muren halkat av sina anföringspunkter. Orsaken till detta berodde sannolikt på att yttermurarna rört sig genom de horisontella laster som kommer från takkonstruktionen. Bindbjälkar som tidigare hållit ihop murarna med hjälp av ankarjärn har i detta utrymme vid något tillfälle kapats för att skapa större rymd. Trots att nya stödben från takstolen direkt till marken satts upp, hade sidokrafterna inte upphört. Stödbenen, som någon gång skarvats nära marken på gjutna betongklackar i marken, var dessutom generellt i dåligt skick. Vissa hade dessutom eftersatta skarvar nära marken. De två takstolarna längst i norr vilar, till skillnad från de övriga vars stödben går ner till marken, på två bärlinor i bjälklagshöjd. Detta är troligen en rest av den äldre konstruktionen som behållits här för att skapa en infart utan hinder. Bärlinorna var mycket ansträngda och stabiliserades tillfälligt med skruvstämp.

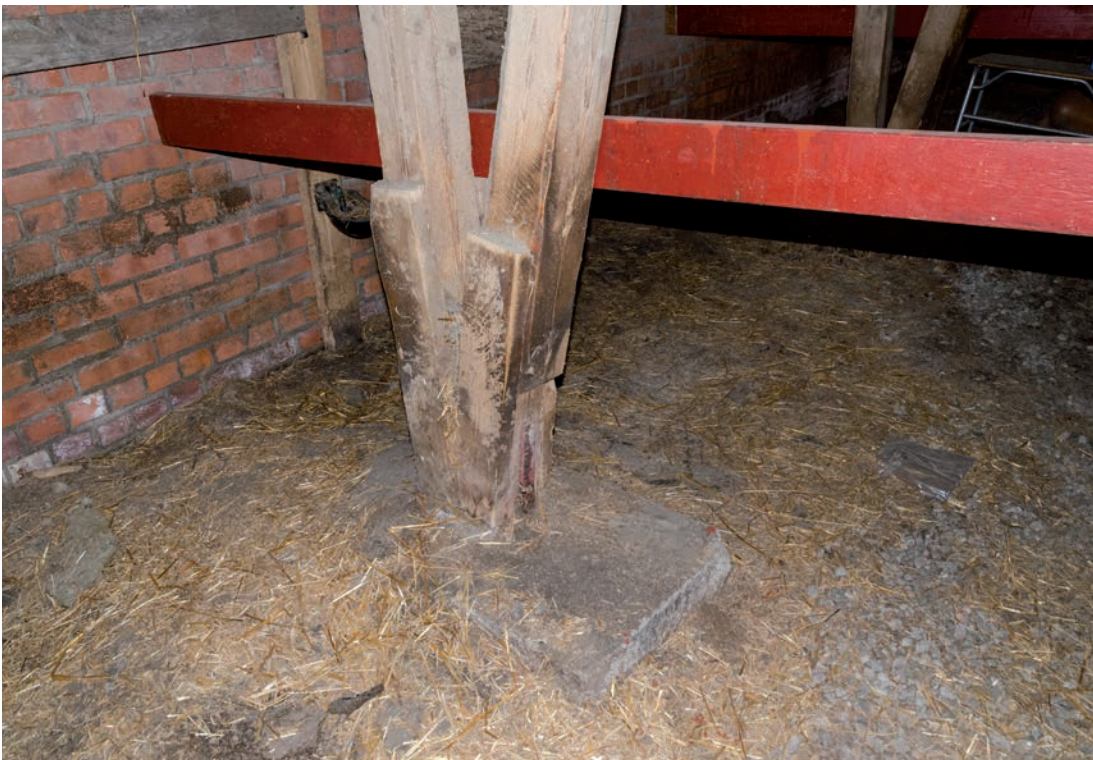
En av takstolarnas stödben som vilar på betongklackar. Stödbenen, som tidigare har skarvats, var rötskadade i olika grad. (SLM D2019-0089)

Takstolarnas stödben som gick ned till marken skarvades ca 1,5m över marken halvt i halvt. Skarvarna sammanfogades med gängstång och mutter med plattjärn på båda sidor. Plattjärn och mutter målades med svart hammarlack. Då det nya virket hade grövre dimension än befintliga stödben fasades den övre delen av för att ansluta till det befintliga anslutande stödbenet.

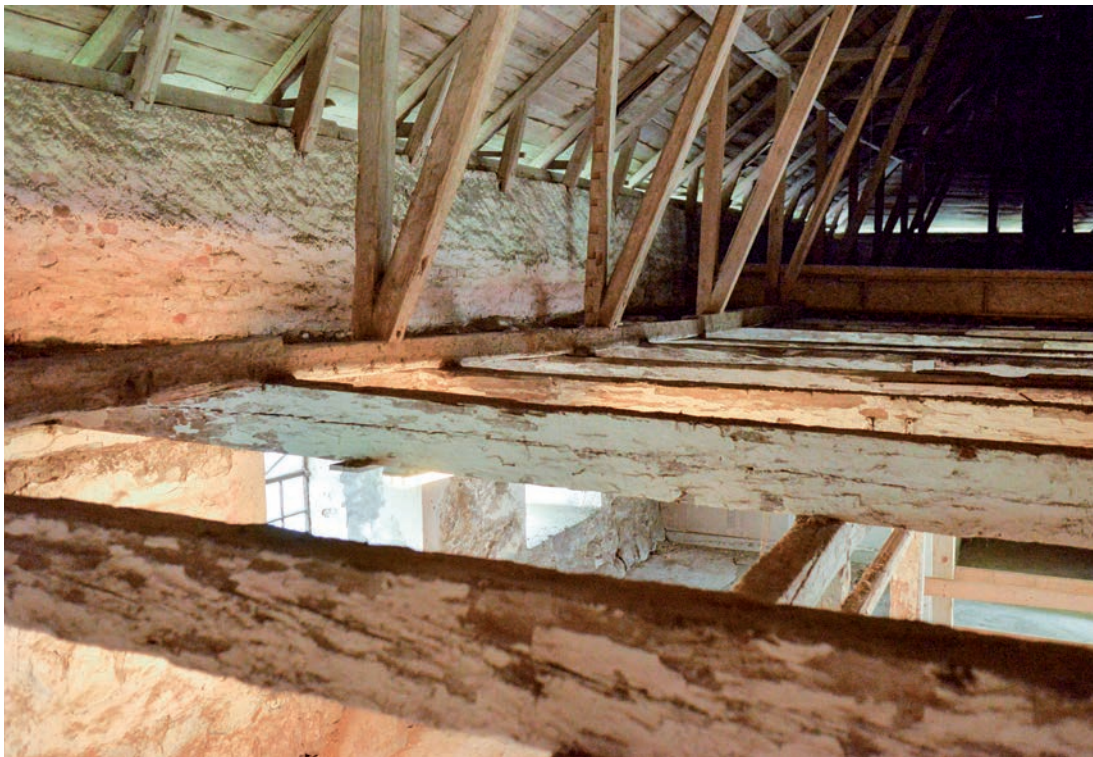
*Bjälkarna över kostallet sedda söderifrån efter att vindsvåningens golv rivits. Notera takstolarna som vilar på en längsgående bärlina. Den borte delen sprack under renoveringen och ersattes av en ny. (SLM D2019-0092)*

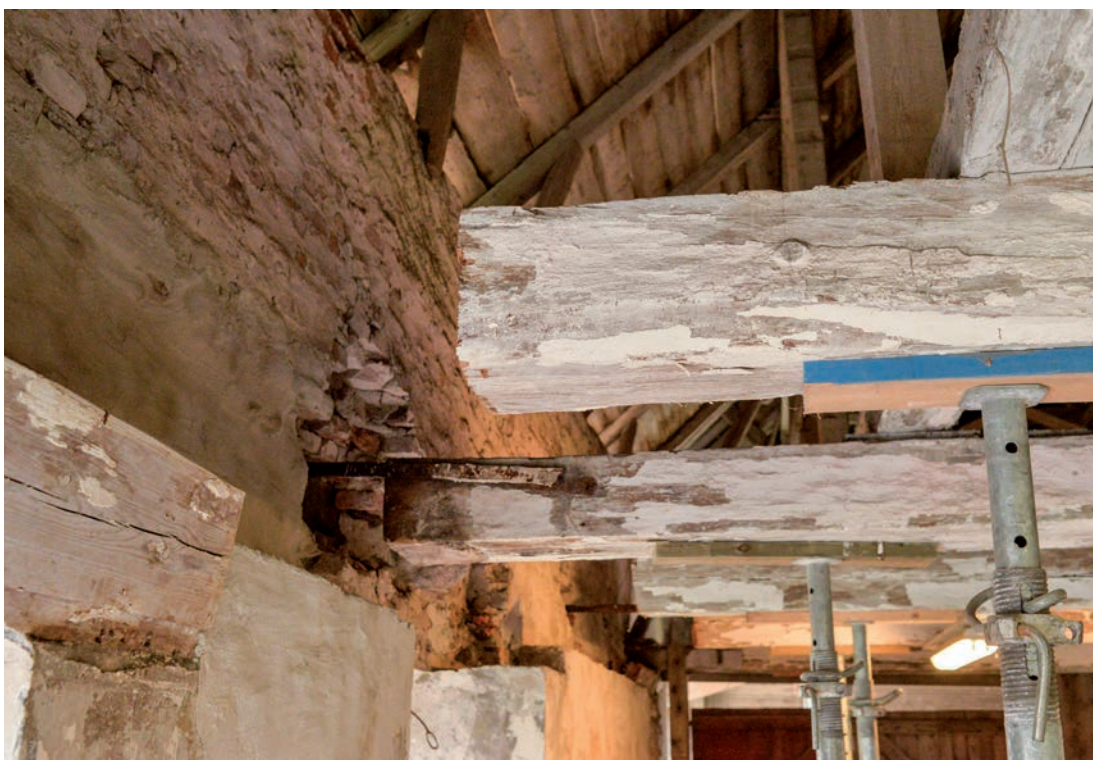
*Bjälkarnas östra ändar sågades av för att möjliggöra rivning av remstycke och mur. (SLM D2019-0093)*

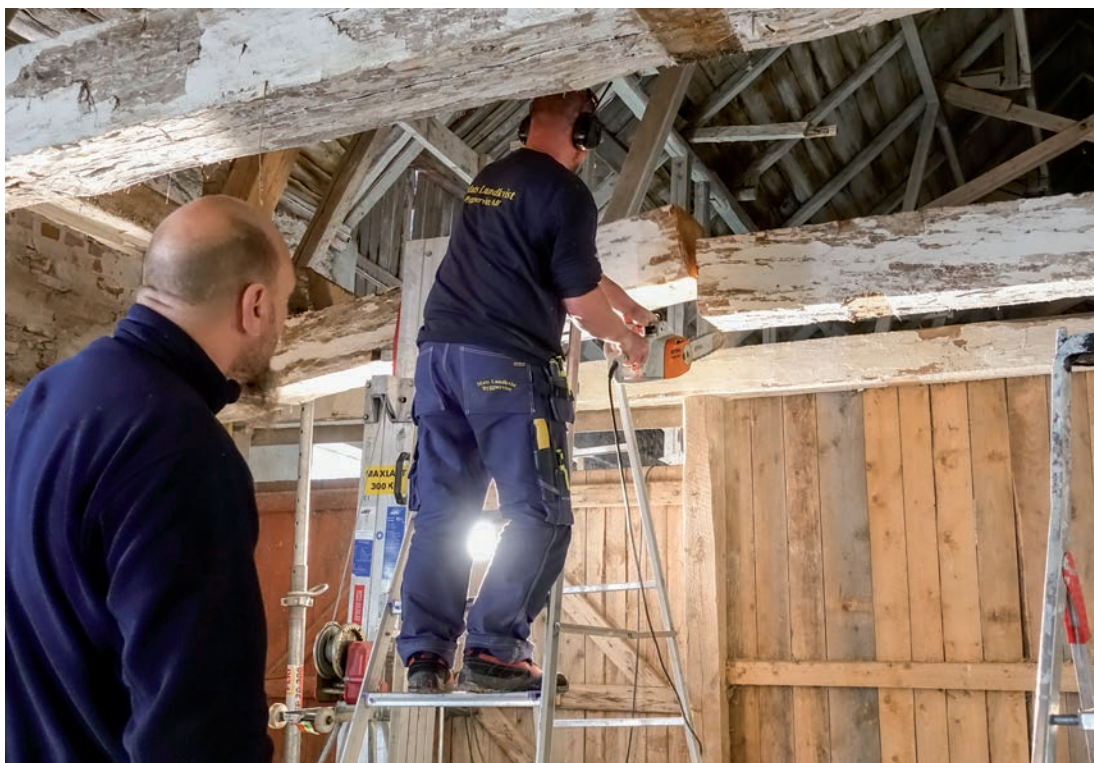
*En av bjälkarna sågas av för att skarvas över foderbordet. Den avsågade delen hålls upp av en saxlift. (SLM D2019-0094)*

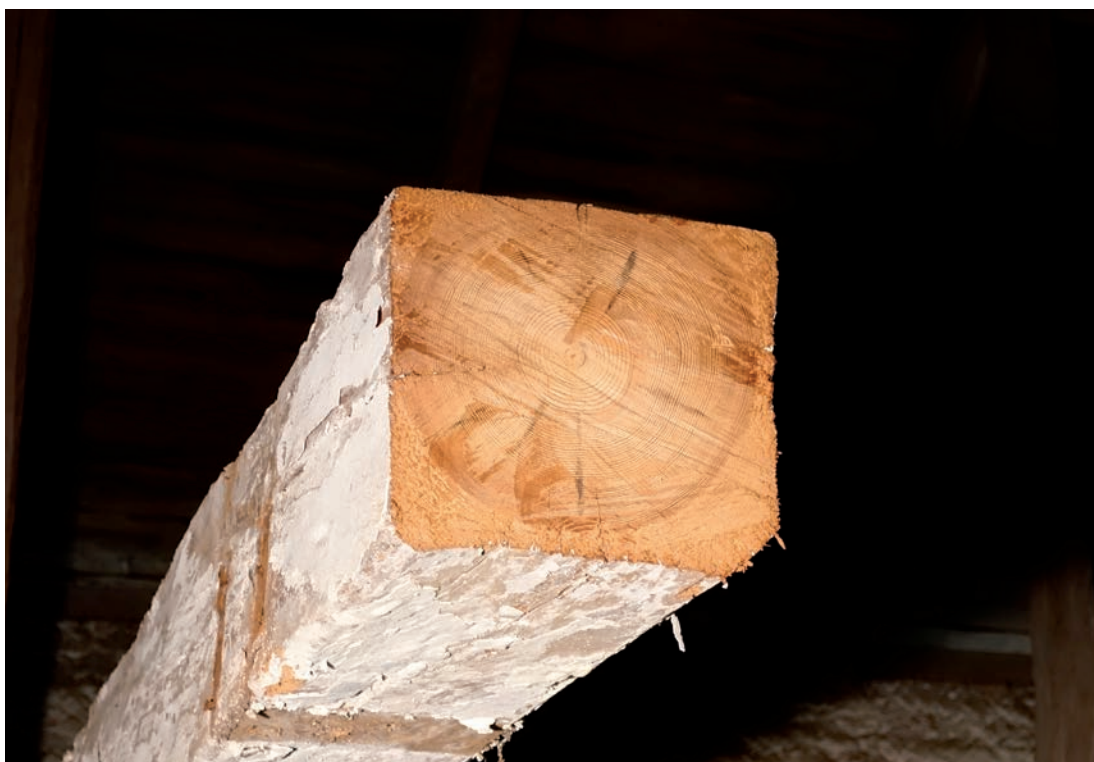
*Den avsågade ytan visade ett mycket tätvuxet virke med en centrerad märke. Bjälken doftade starkt av kåda och var bortsett från den mjukare splintveden i mycket gott skick. (SLM D2019-0095)*

När bjälkarna över kostallet sågades av visade det sig att virket, ändarna borträknat, var i mycket gott skick. Innanför ytan och den mjukare splintveden fanns ett stort område med kärnved som doftade starkt av kåda. Att döma av kärnvedens mörkare färg är bjälkarna av tall, uppskattningsvis 130-140 år gammalt utifrån de synliga årsringarna. Ett fotografi av snittytan skickades till Hans Linderson som arbetar med åldersbestämning av virke genom dendrokronologi vid Lunds universitet. Utifrån bilden såg han likheter med timret i en sjöbod på Ringsön vid Stendörren som han undersökte vid tillfället. Trädet har att döma av årsringarnas utseende stått vindutsatt och där vårarna varit kalla. Han menade också att det vid tiden fanns mycket skog på den relativt flacka ön. En dendrokronologisk undersökning skulle kunna ge exakta svar på dessa frågor, och också när träden avverkades. En sådan undersökning fanns det dock inte utrymme att utföra inom projektet enligt projektledaren.

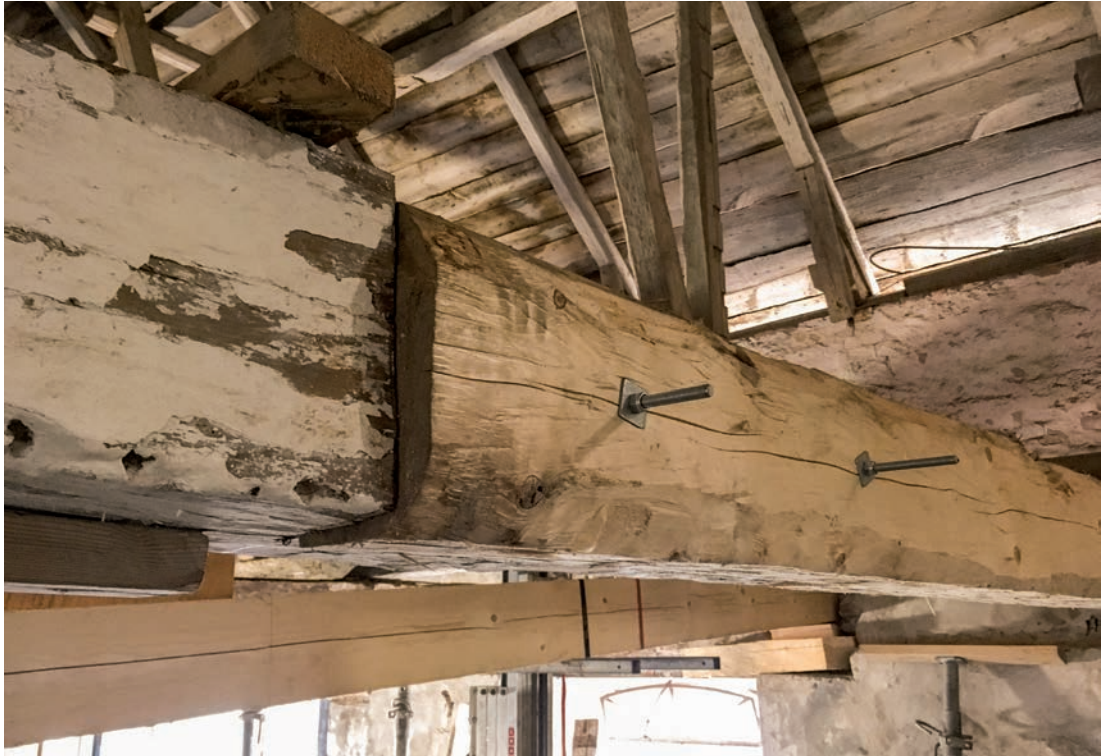
*En av de nya skarvarna med en tillfällig gångstång och mutter. Det nya virket skiljer sig något i dimension från det äldre. (SLM D2019-0096)*

Den andra större tvisten rörde sammanfogningsmetoden av de bjälkar över kostallet som skarvades. Åtgärdsförslaget angav användning av material och hantverkstekniker så lika de befintliga som möjligt. Tanken var att från början att fixera skarvarna med trädymlingar, vilket är det traditionella tillvägagångssättet. Detta skulle enligt hantverkarna på plats inte heller vara något problem. Skarvarna försågs till en början med gångstång och mutter, vilka senare skulle bytas ut mot trädymlingar.

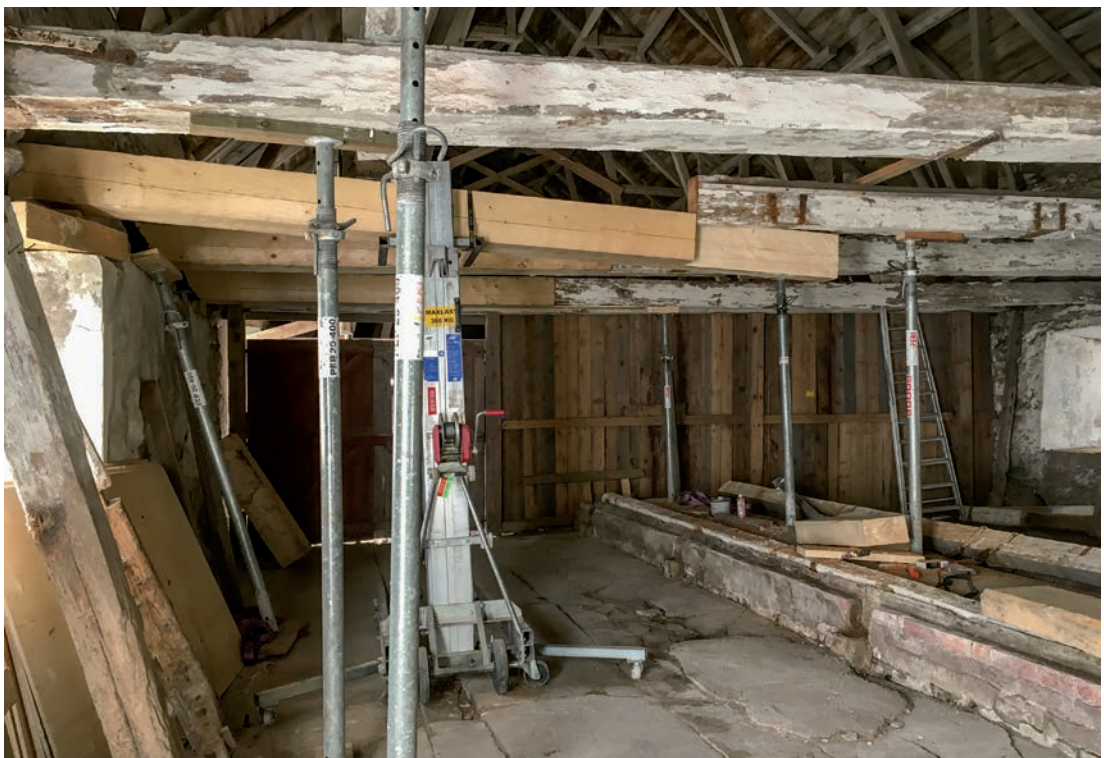
*Kostallet under pågående arbete med skarvning av bjälkarna. De bortre bjälkarna är skarvade och klara. Foderbordet monterades ned för att möjliggöra arbetet, och delarna ligger på bordet samt står längs väggarna. (SLM D2019-0097)*

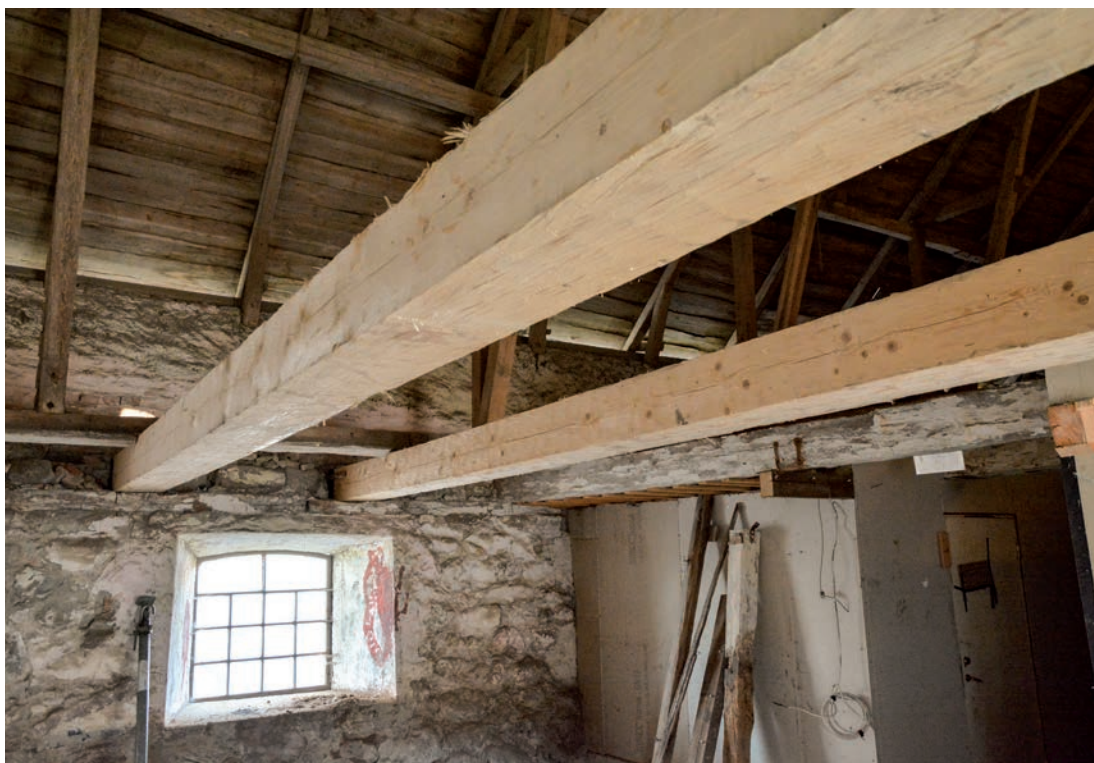
*De två norra bjälkarna som byttes ut i sin helhet. I bakgrunden syns väggarna till det ena av förråden som ligger mellan kostall och häststall. (SLM D2019-0098)*

Vid ett nytt platsbesök 2017-10-16, då ändarna enligt uppgift skulle hunnit friläggas, fick jag veta av hantverkarna på plats att två av stockarna som var tänkta att bytas ut i sin helhet nu skulle kunna skarvas trots allt. Inte heller detta underrättades jag om av projekt- eller bygglidare.

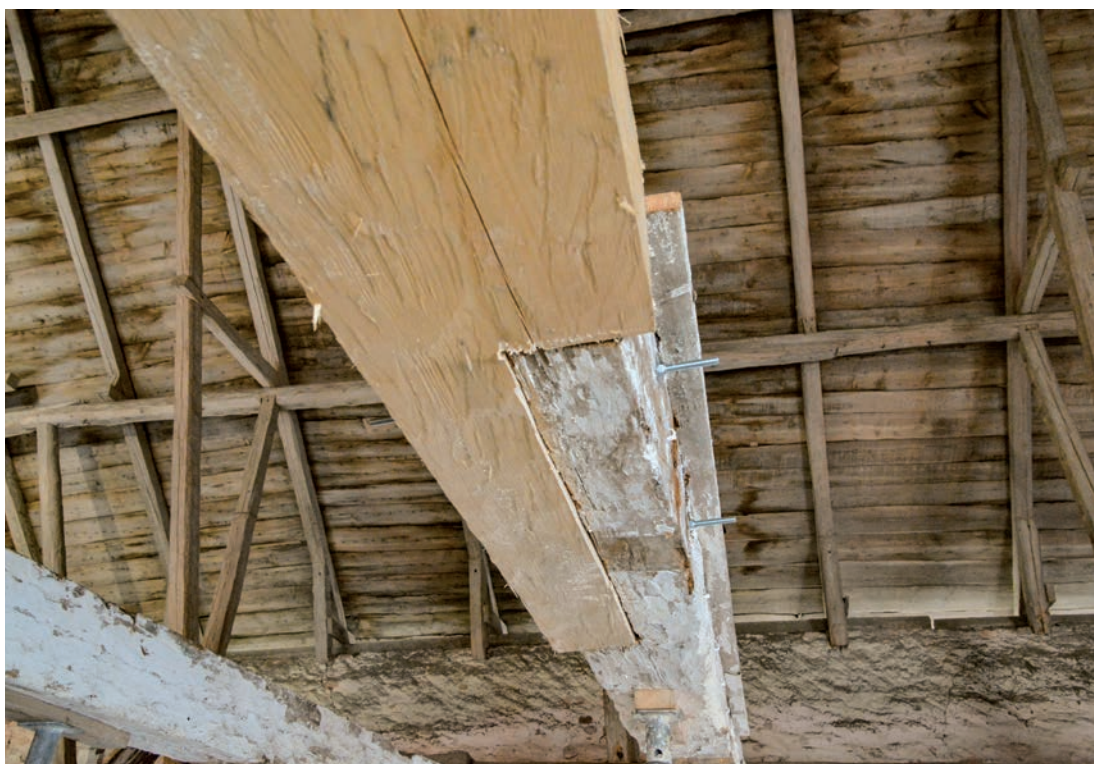
*Skarvarna utfördes halvt i halvt. (SLM D2019-0099)*

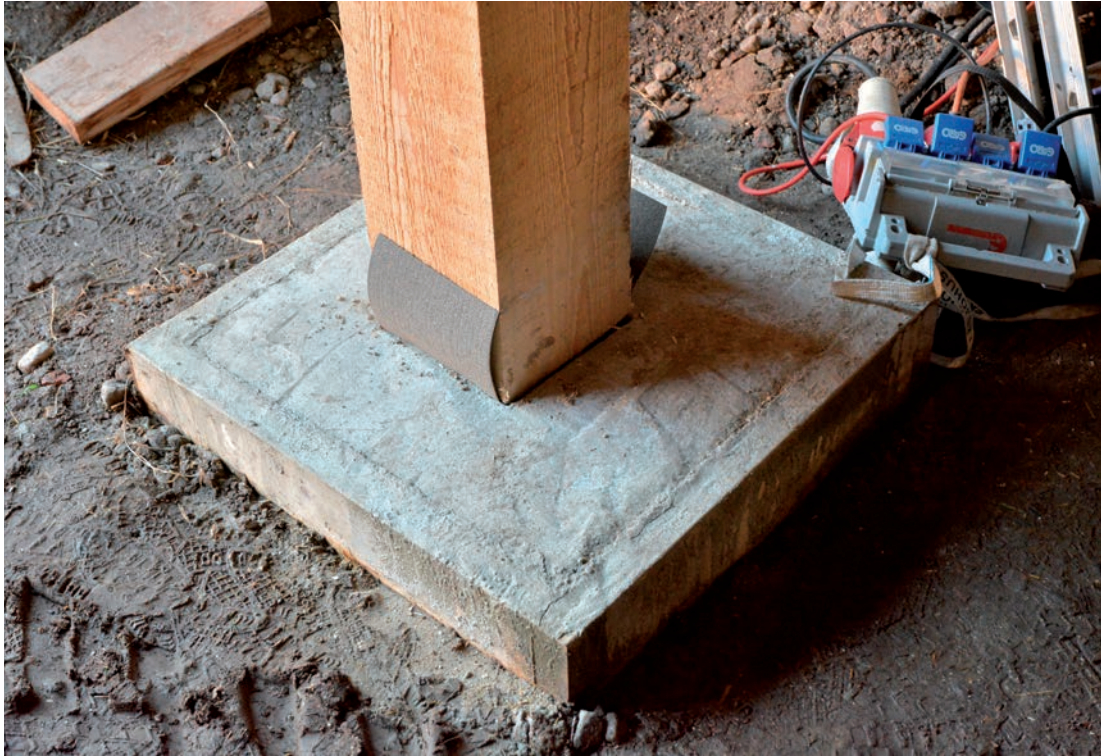
*En av de nya stolparna vid ingången till den södra delen av västra längan. Här göts en ny betongklack med urtag för stolpen. Mellan betong och stolpe lades papp för att reducera fuktvandring. (SLM D2019-0100)*

Limträbalken ersattes med en bjälke av dimensionen 275x325mm. Bärlinan under de norra takstolarna gavs nya stöd i form av 200x200 mm stolpar. Under varje stolpe göts en betongklack med ett mindre urtag för stolpens ände. Mellan stolpe och betong lades papp. En ny trappa av trä till vindsvåningen sattes upp i nordväst vilken ersatte en tidigare stege. En ny dörrkarm tillverkades av två stolpar vid öppningen till södra delen. Stolparna ställdes ovanpå två klackar av betong som göts på plats.

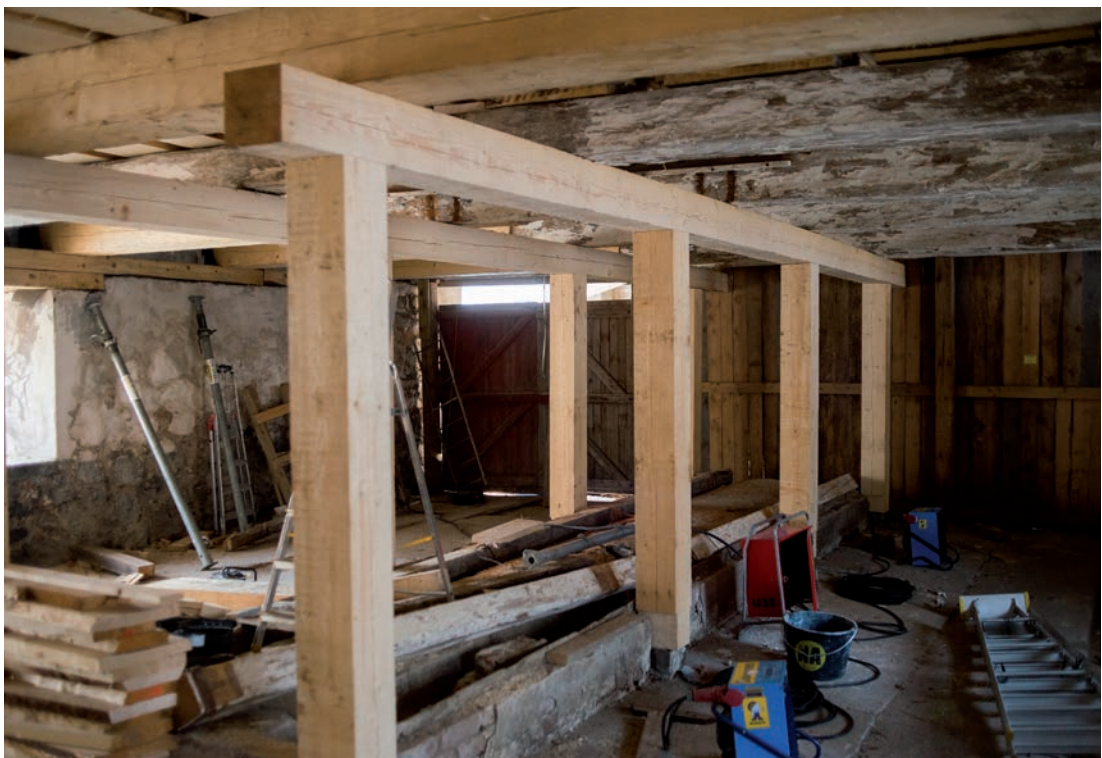
*Det nya forderbordet fotograferat i samband med byggmötet 20171120, vilket hade satts dit utan samråd med antikvarie. Både stolpar och bärlinor är grövre än den äldre konstruktionen. (SLM D2019-0101)*

Vid byggmötet 2017-11-20 konstaterades dock att foderbordet bytts ut i sin helhet mot nytt virke, samt i en grövre dimension än tidigare. Detta beslut togs utan att underrätta antikvarisk medverkande. Åtgärden framgår inte heller av varken protokollet från byggmötet 2017-11-20 eller följande möte. Resultatet innebär att kostallets karaktär har förändrats relativt mycket. Det äldre foderbordet hade kvar rester efter spjälor i långsgående bjälkar i bordets nederkant, vilket visade på den tidigare funktionen. Dessa bjälkar ersattes aldrig och de bärande stolparna passar dessutom sämre in i urtagen i det murade bordet.

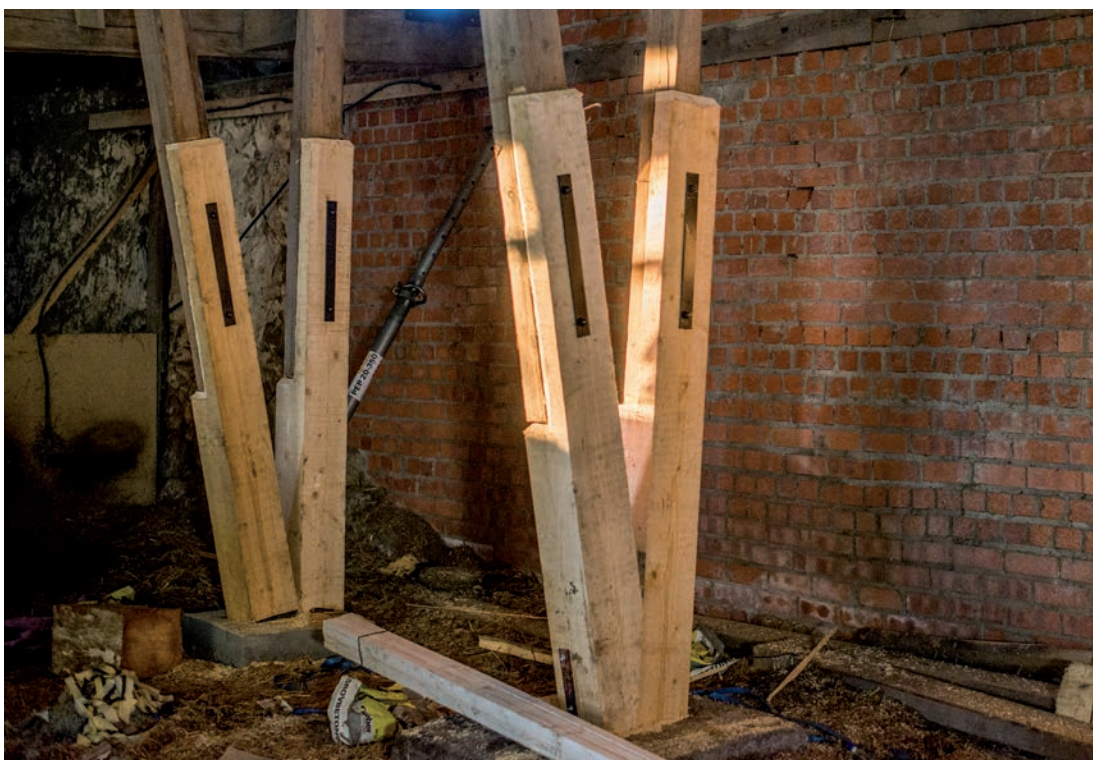
TVå nya skarvar på takstolarnas stödben sammanfogade med gängstång och mutter genom plattjärn. (SLM D2019-0105)

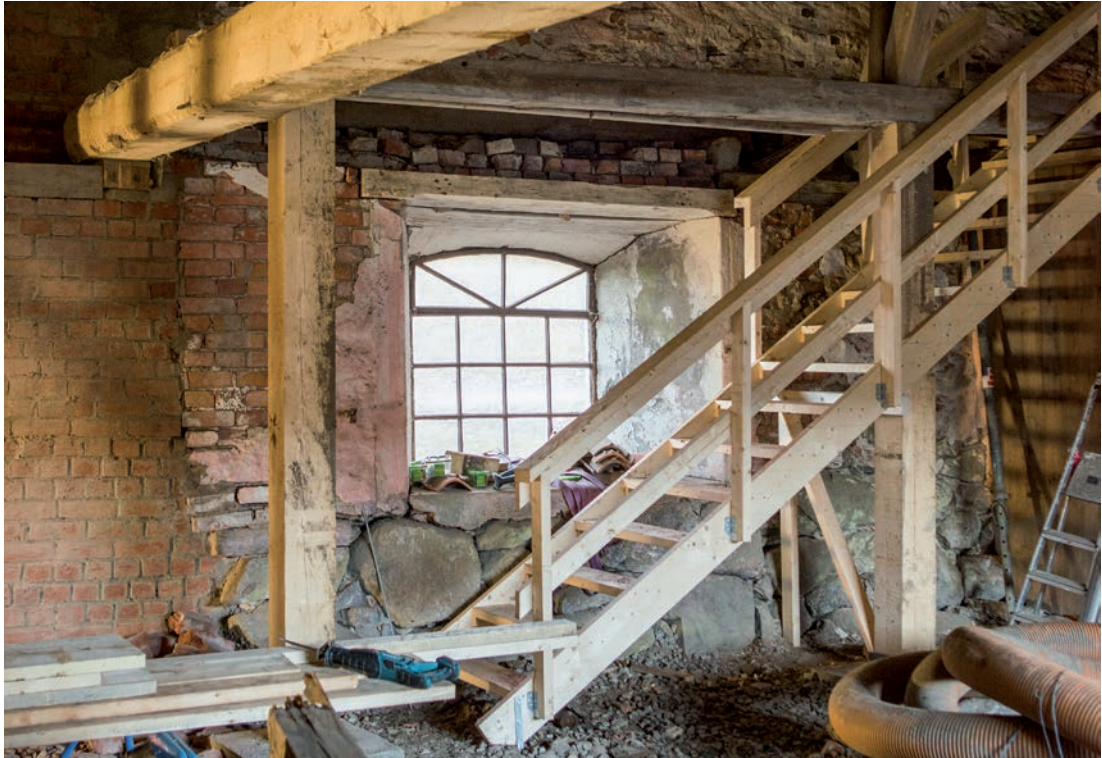
Den nya trappan upp till vindsvåningen ovanför kostallet. Den tidigare uppstämpade bärlinan har försetts med två nya stolpar stående på var sin betongklack. Överst i bild skimtar den nya bjälken som ersatte limträbalken. (SLM D2019-0106)

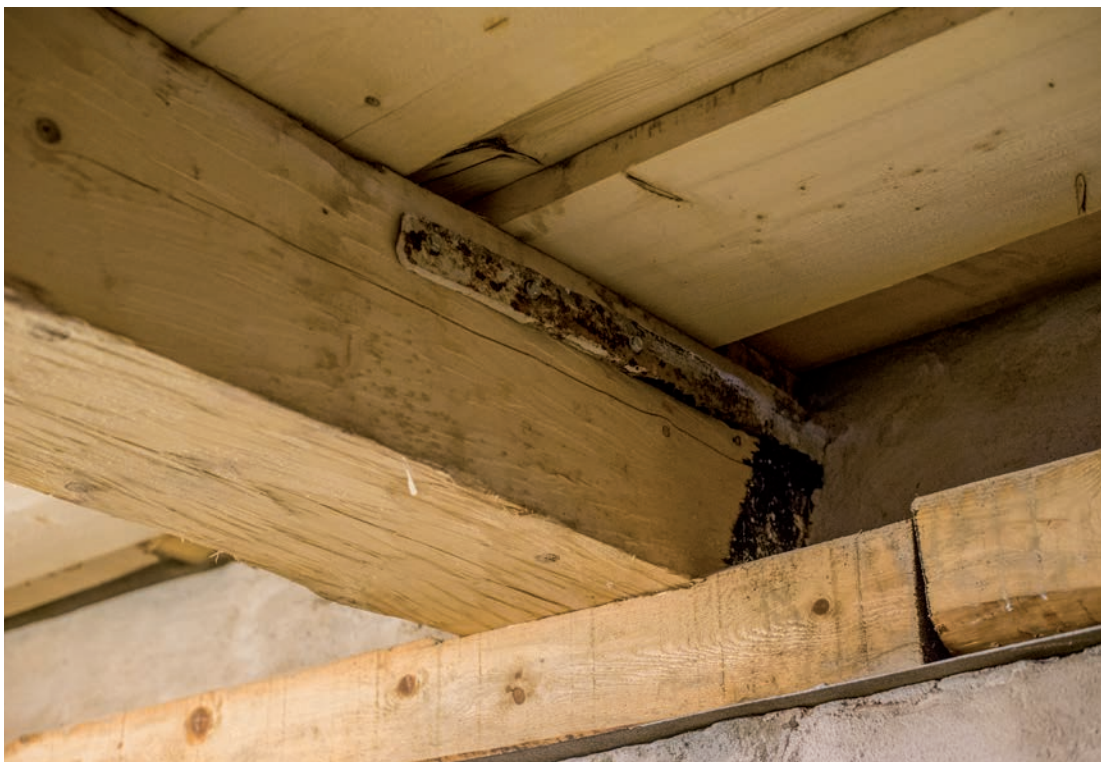
En bjälkände av nytt virke vid den östra muren. Bjälken har sammanfogats med de gamla ankarjärnen. Bjälkarnas ändar är tjärade för att göra dem mindre fuktkänsliga. (SLM D2019-0107)

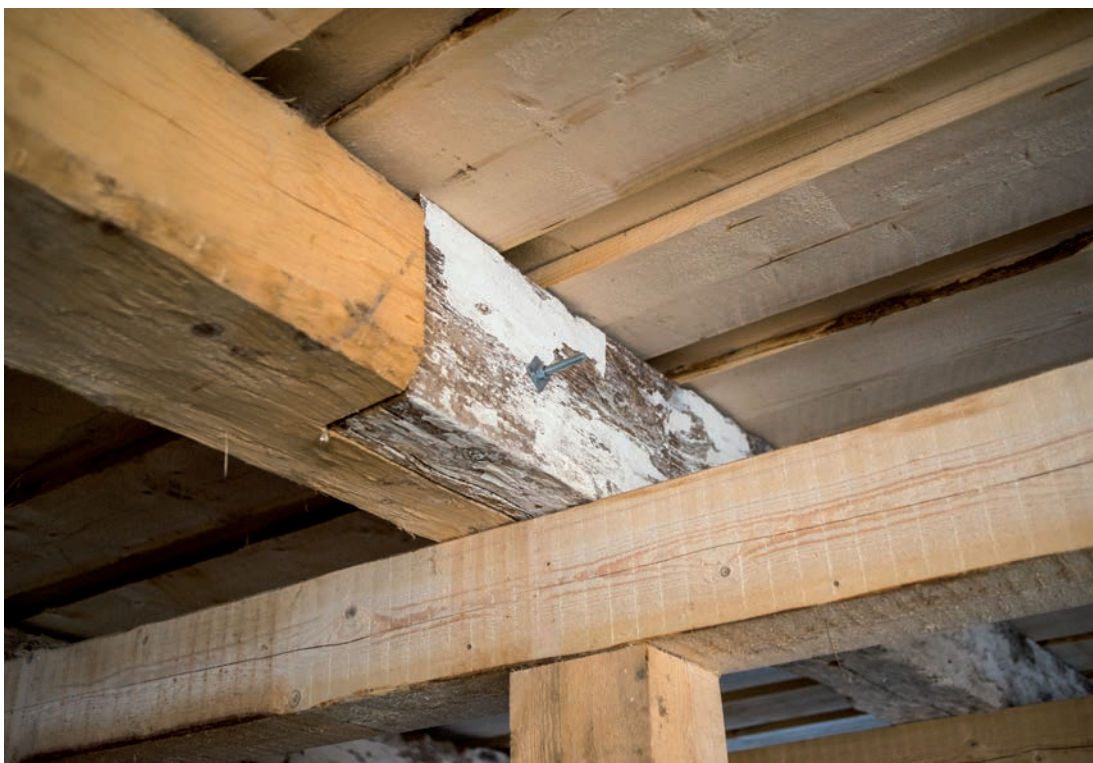
*En av skarvarna efter att det nya golvet på vindsvåningen lagts på plats. Notera foderbordets sågade yta. (SLM D2019-0102)*

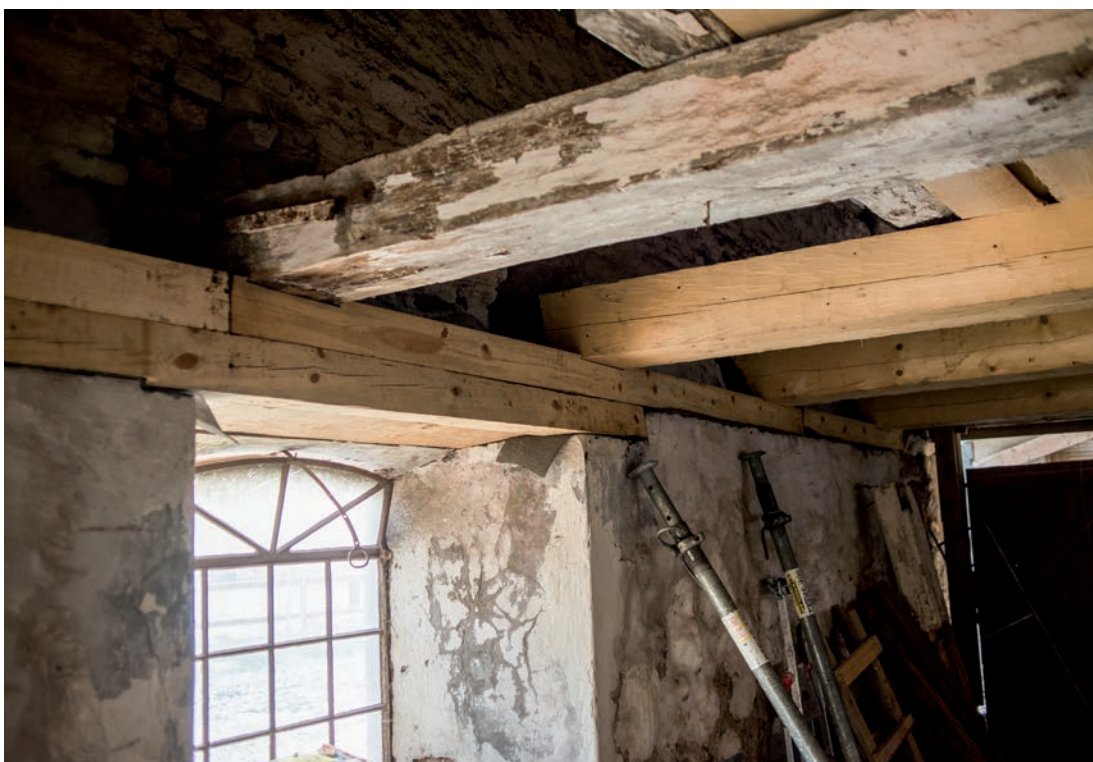
*Det nya remstycket på den östra sidan. Mellan mur och remstycke lades papp för att reducera fuktvandring. (SLM D2019-0103)*

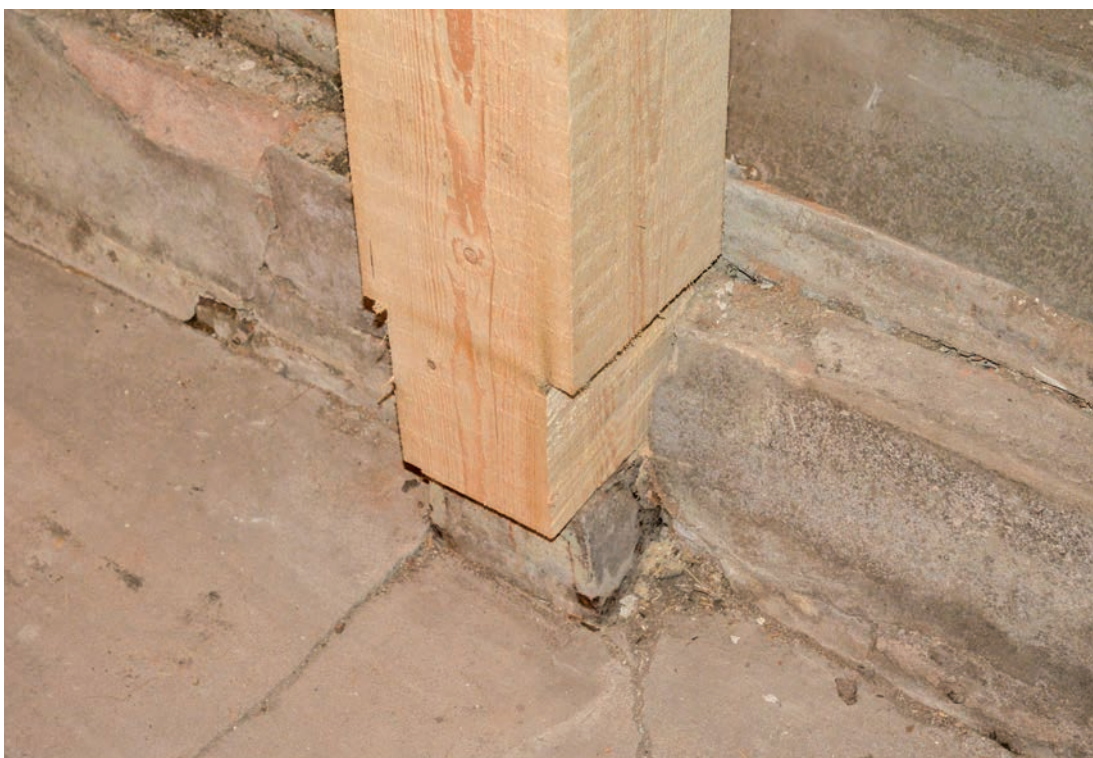
*Det nya forderbordets stolpar har fasats ur för att passa i de äldre urtagen. (SLM D2019-0109)*

Två av de befintliga bjälkarna som skarvades skiljde sig något i grovhet mot de övriga vilket betydde att det nya iskarvade virket var grövre än det äldre. Här fasades kanten vid anslutningen med en motorsåg för att skapa en mjukare övergång. Det äldre remstycket över dörren som var urhugget till en båge i underkant byttes ut mot nytt virke vilket sågades med motorsåg för att få samma bågform som det gamla. Resultatet genom dessa tillvägagångssätt kan diskuteras, men hade sannolikt blivit bättre anpassat och mer estetiskt tilltalande om de huggits med yxa.

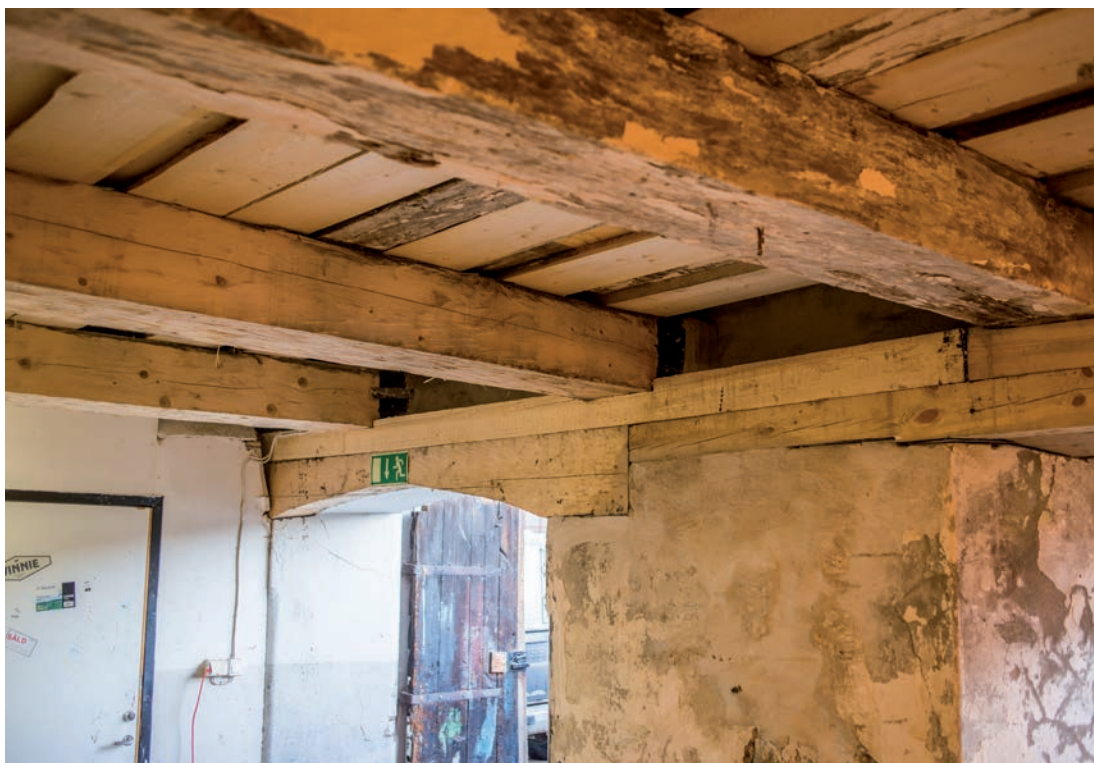
*Ingången till kostallet med en äldre bjälke närmast i bild samt två nya. Över ingången har lagts en bjälke som sågats med motorsåg likt den äldre förlagan. Muren har lagats med ny puts. (SLM D2019-0110)*

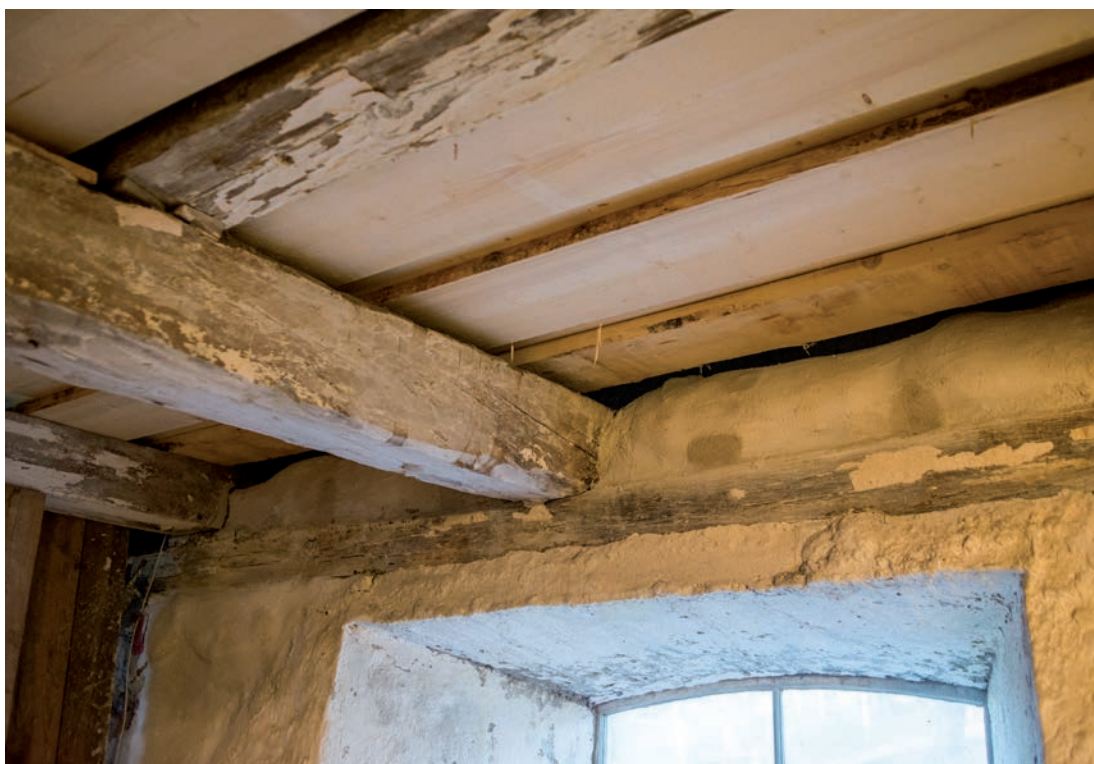
*De äldre bjälkarnas anslutning till muren på den västra sidan. Muren har lagats och putsats. Upptill skimtar en av takstolarnas bärlinor. (SLM D2019-0111)*
