## Kv. Rådmannen 3, Vävarstugan

Mariefreds stad, Strängnäs kommun,  
Södermanlands län

Antikvarisk projektering 2007  
Rapport 2007:2

Författare: Eva Wockatz, byggnadsantikvarie.  
Omslagsbild: Detalj av Vävarstugans västra gavel. Fotografi Eva Wockatz,  
Sörmlands museum.  
Uppmätningsskisser: Eva Wockatz.  
Foto, där ej annat anges: Eva Wockatz.  
Diarienummer: KN-KUS06-030

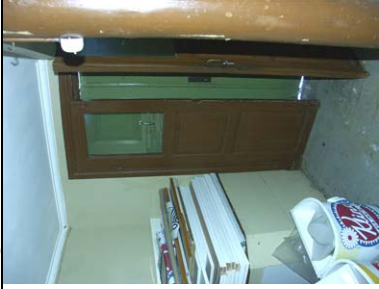
| Bygghet | Beskrivning | Kulturkrav | Åtgärd |
|---|---|---|---|
| | <b>Rum 101. Nedre vestibul/farstu.</b><br>Tillbyggd omkring sekelskiftet 1900. | Rumsvolym och ursprungliga byggnadsdetaljer bevaras. | |
| Golv | Trägolv, ovan det linoleummatta. | Bevaras. | Linoleummatta rivs. Trägolvet slipas varsamt. Målas som trappa med alkyddoljefärg. |
| Sockel | Rak låg enkel låg golvlist, ca 7 cm hög. | Rivs. | Ny hyvlad golvlist lika övre vestibul, 201. Målas med linoljefärg. |

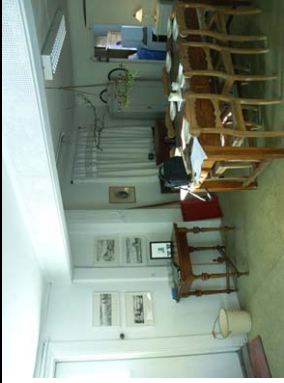
| Byggdelen | Beskrivning | Kulturkrav | Åtgärd |
|---|---|---|---|
| | <b>Rum 103. Västra butiken.</b><br>Tillbyggt vid mitten av 1800-talet. | Rumsvolym och ursprungliga byggnadsdetaljer bevaras. | |
| Golv | Trägolv, täckt med grön plastmatta. | Bevaras. | Trägolv bevaras. Plastmatta rivs och ersätts med nytt ytskikt enl. A. |
| Sockel | Profilerade golvlister på norra väggen ca 14 cm hög. | Bevaras. | Bevaras. Lös färg skrapas. Grundas och målas med linoljefärg. |
| Övrigt | Murstock. Vitmålad. | | Murstock bevaras. Murstocken skrapas och målas med emulsionslimfärg. |

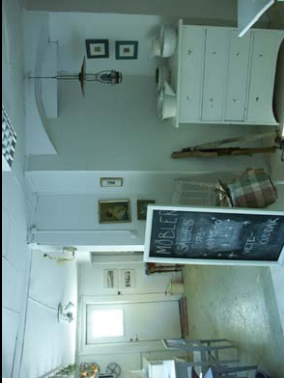
| Bygghet | Beskrivning | Kulturkrav | Åtgärd |
|---|---|---|---|
| | <b>Rum 104. Östra delen av västra butiken.</b><br>Tillbyggt vid mitten av 1800-talet. | Rumsvolym och ursprungliga byggnadsdetaljer bevaras. | |
| Golv | Trägolv, ovan det målad linoleummatta, ovan det ljus plastmatta. Kalkstenshäll framför murstocken. | Bevaras. | Trägolv bevaras. Mattor rivs och ersätts med nytt ytskikt enl. A. Golvnivån verkar vara låg, justeras vid behov. |
| Sockel | Profilerat golvlist på norra väggen ca 14 cm hög. Lös kvartsstav ovan. Vit oljefärg. | Bevaras. | Bevaras. Lös färg skrapas. Grundas och målas med linoljefärg. |
| Övrigt | Kakelugn har tidigare suttit vid murstocken. Murstock inklädd. | | Murstock bevaras. Murstocken skrapas och målas med emulsionslimfärg. |

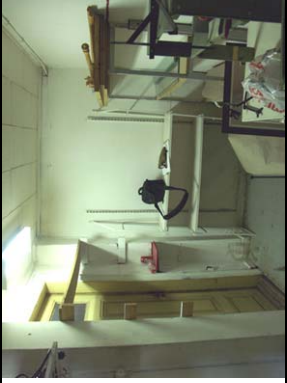
| Bygghet | Beskrivning | Kulturkrav | Åtgärd |
|---|---|---|---|
| | <b>Rum 105. Hall till västra butiken.</b><br>Tillbyggt vid mitten av 1800-talet. | Rumsvolym och ursprungliga byggnadsdetaljer bevaras. | |
| Golv | Trägolv, ovan det lumpapp, ovan det linoleummatta med ekparkettmönster, ovan det gråmålad linoleummatta. | Bevaras. | Trägolv bevaras. Mattor rivs och ersätts med nytt ytskikt enl. A. |
| Sockel | Modern rak enkel golvlister, ca 7 cm hög. | Bevaras. | Lös färg skrapas. Grundas och målas med linoljefärg. |

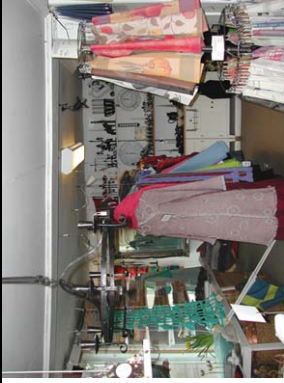
| Bygghet | Beskrivning | Kulturkrav | Åtgärd |
|---|---|---|---|
| | <b>Rum 106. Östra butiken.</b><br>Rummet ligger i den ursprungliga delen av huset och fanns 1836, men sannolikt även vid slutet av 1700-talet. | Rumsvolym och ursprungliga byggnadsdetaljer bevaras. | |
| Golv | Trägolv, ovan det grön linoleummatta. | | Trägolv bevaras. Matta rivs och ersätts med nytt ytskikt enl. A. |
| Sockel | Profilerat. Vitmålad. | Bevaras. | Lös färg skrapas. Grundas och målas med linoljefärg. |

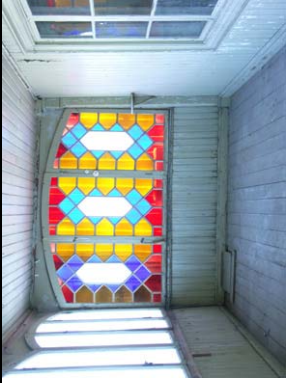
| Bygghet | Beskrivning | Kulturkrav | Åtgärd |
|---|---|---|---|
| | <p><b>Glasveranda.</b><br/>Glasveranda tillbyggd omkring sekelskiftet 1900.<br/>Byggnadsdetaljer ursprungliga.</p> | Rumsvolym och ursprungliga byggnadsdetaljer bevaras. Verandans färgsättning bör utgå från äldre färglager. | <p>Verandan rätas upp något. Det är absolut inget krav på att rätta upp allt. För ett bibehålllet helhetsintryck är det viktigt att alla detaljer bevaras.</p> |
| Golv | Trägolv i fallande längder med fris vid V väggen. Obehandlat. | Bevaras. | Eventuell upprätnings.<br>Trägolvet slipas varsamt. Såpskuras. |
| Sockel | Profilerad golvlist med karnis på norra väggen. Övriga väggar något högre och mer profilerade golvlistor.<br>Målat i linoljefärg, brun umbra, under det mörkare gul och under det engelskt röd/järnoxidröd. | Bevaras. | Golvlisten rätas upp, främst i norr. Färgtrappa görs, för senare kulörbestämning av Sörmlands museum. Lös färg skrapas. Grundas och målas med linoljefärg med ursprunglig färgsättning, enligt senare besked. |

| | <b>Glasveranda. forts.</b> | | |
|---|---|---|---|
| Övrigt | Fast mindre hylla i SÖ hörnet. Rund svart strömbrytare, ca 1.4 m ovan golv.<br>Ringklocka på södra väggen. | Bevaras. | Hyllan bevaras, skrapas och målas med linoljefärg. Strömbrytaren bevaras på samma höjd, ersätts alternativt med ny strömbrytare lika befintlig.<br>Ringklocka bevaras. |

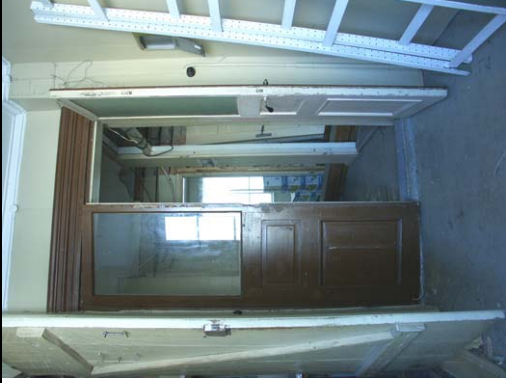
| Bygghet | Beskrivning | Kulturkrav | Åtgärd |
|---|---|---|---|
| | <p><b>Rum 201. Övre vestibul/trapplopp.</b></p> <p>Tillbyggd omkring sekelskiftet 1900.</p> <p>I NV hörnet är ett enklare hömskåp med hyllor. Inne i skåpet syns äldre taklist, något profilerad. Enkel bräddörr.</p> <p>I Ö, ovan trapploppet är ett skafferi med hyllor. Inne i skåpet syns äldre taklist, profilerad. Enkel bräddörr med handhyvlade brädor. Smidd spik.</p> | <p>Vestibulens och trappans rumsvolym och ursprungliga byggnadsdetaljer sparas.</p> | <p>Hömskåpet i NV hörnet och skafferiet vid Ö väggen rivs varsamt. Förhöjd golvnivå behålls med befintligt trägolv i Ö skafferiet.</p> <p>Nytt slätt räcke med överliggare sätts upp mot trappan i norr. Räcket målas med linoljefärg.</p> |
| Golv | Träggolv.<br>Oljefärg i grå-grön kulör, samma kulör som trapploppet. | Bevaras. | <p>Golv i Ö skafferiet sparas. Golv slipas varsamt.</p> <p>Lös färg skrapas. Grundas och målas med alkydoljefärg.</p> |
| Sockel | Enkel rak golvlist, modernare, i väster. I övrigt profilerad golvlist. | Enkel golvlist rivs.<br>Profilerad golvlist bevaras. | <p>Kompletteras vid behov med hyvlad list med samma profil som golvlist i trappan.</p> <p>Lös färg skrapas. Grundas och målas med linoljefärg.</p> |

| | <b>Rum 201. Övre vestibul/trapplopp.<br/>forts.</b> | | |
|---|---|---|---|
| Övrigt | Ledstång i trappan av trä.<br>Rund svart strömbrytare, ca 1.4 m ovan golv. Två runda "ringklockor" finns, en till vardera lägenheten. | Bevaras. | Ledstång bevaras. Demonteras vid behov varsamt för senare återmontering.<br>Strömbrytaren bevaras på samma höjd, ersätts alternativt med ny strömbrytare lika befintlig. |

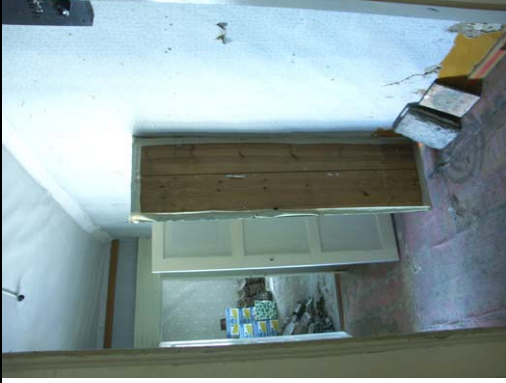
| Bygghet | Beskrivning | Kulturkrav | Åtgärd |
|---|---|---|---|
| | <p><b>Rum 202A. Övre hall.</b></p> <p>Rummet ligger i den ursprungliga delen av huset och fanns 1836 och var inredd 1858.</p> <p>I NÖ hörnet är en garderob. Garderober kan ha tillkommit omkring 1910.</p> | Bevaras. | |
| Golv | Trägolv.<br>Täckt med linoleummatta, senare målad med tjock färg. | Bevaras. | Garderober rivs varsamt.<br>Träggolv slipas varsamt och oljas. |
| Sockel | Enklare lägre rak golvlist och profilerad högre golvlist i N (väster) och S (väster). | Högre golvlist bevaras.<br>Lägre golvlist demonteras. | Profilerad golvlist kompletteras med ny hyvlad golvlist med samma profil. Lägre golvlist demonteras varsamt för eventuell senare återanvändning.<br>Lös färg skrapas. Grundas och målas med linoljefärg. |

| | <b>Rum 202A. Övre hall. forts.</b> | | |
|---|---|---|---|
| Övrigt | Rund svart strömbrytare, ca 1.4 m ovan golv.<br>Bräda med krokar i 202C. | Bevaras. | Strömbrytaren bevaras på samma höjd, ersätts alternativt med ny strömbrytare lika befintlig.<br>Bräda med krokar i rum 202C demonteras varsamt och återanvänds. |

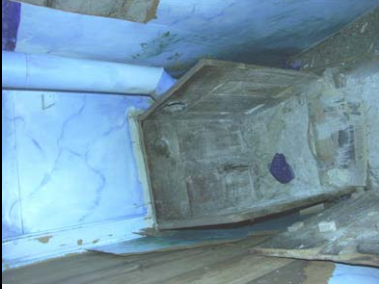
| Bygghuset | Beskrivning | Kulturkrav | Åtgärd |
|---|---|---|---|
| | <b>Rum 202B. F d latrin.</b><br>Rummet ligger i den ursprungliga delen av huset och fanns 1836 och var inredd 1858. | Byggs om. | |
| Golv | Gjutet golv. Grönmålat. | Inga | Nytt golv enl. A. |

| Byggdelen | Beskrivning | Kulturkrav | Åtgärd |
|---|---|---|---|
| Övrigt | Bräda med krokar. | Bevaras. | Demonteras varsamt för återanvändning. |

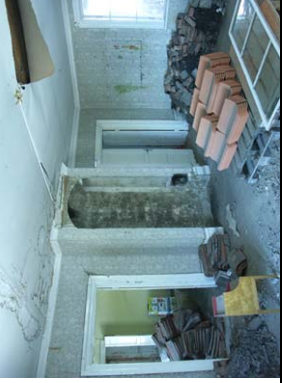
| Bygghet | Beskrivning | Kulturkrav | Åtgärd |
|---|---|---|---|
| | <p><b>Rum 203. Salen, hörnrummet Storgatan/Munkhagsgatan</b></p> <p>Ursprungliga delen av huset. Rummet var inrett 1858. Rummet nuvarande utseende från 1800-talets slut. Rummet ligger i fil med 204, 205 och 206 vilket är viktigt för husets kvaliteter.</p> | Rumsvolym och ursprungliga byggnadsdetaljer bevaras. | |
| Golv | Trägolv med fris, obehandlat. Vid murstock grå kalkstenshäll. | Bevaras. | Trägolvet slipas varsamt och oljas. Kalkstenshäll skyddas vid slipning och oljning. |
| Sockel | Profilerad hög golvlist, ca 32 cm hög. Golvlist byggd av två spontade lister. Vit oljefärg. | Bevaras. | Lös färg skrapas. Grundas och målas med linoljefärg. |
| Övrigt | I rummet har en vit flat kakelugn suttit. Höjd 2.5 m. Rund dubbel svart strömbrytare, ca 1.4 m ovan golv. | Bevaras. | Kakelugnen sätts upp av kakelugnsmakare. Strömbrytaren bevaras på samma höjd, ersätts alternativt med ny strömbrytare lika befintlig. |

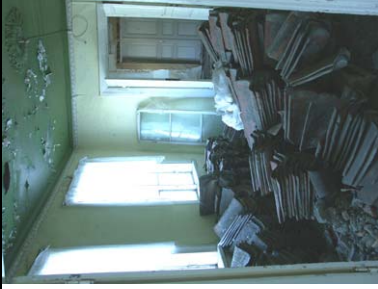
| Bygghet | Beskrivning | Kulturkrav | Åtgärd |
|---|---|---|---|
| | <b>Rum 204.</b><br>Ursprungliga delen av huset. Rummet var inrett 1858. Rummet nuvarande utseende från 1800-talets slut. Rummet ligger i fil med 203, 205 och 206 vilket är viktigt för husets kvaliteter. | Rumsvolym och ursprungliga byggnadsdetaljer bevaras. | |
| Golv | Trägolv, obehandlat. Vif kakelugn kalkstenshäll. | Bevaras. | Trägolvet slipas varsamt och oljas. Kalkstenshäll skyddas vid slipning och oljning. |
| Sockel | Enklare lägre golvlist, ca 16 cm. | Bevaras. | Lös färg skrapas. Grundas och målas med linoljefärg. |

| | <b>Rum 204. forts.</b> | | | |
|---|---|---|--|---|
| Övrigt | I rummet har en rund vit kakelugn suttit.<br>Rund, något modernare vit strömbrytare, ca 1.4 m ovan golv. | Bevaras. | | Kakelugnen sätts upp av kakelugnsmakare. Strömbrytaren bevaras på samma höjd, ersätts alternativt med ny svart strömbrytare lika övriga i lägenheten. |

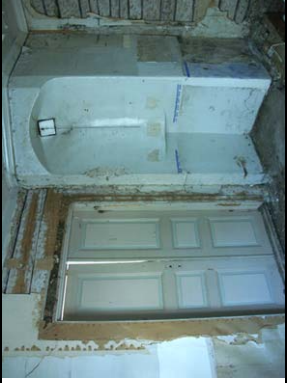
| Bygghet | Beskrivning | Kulturrkrav | Åtgärd |
|---|---|---|---|
| | <b>Rum 205.</b><br>Ursprungliga delen av huset. Rummet var inrett 1858. Rummet nuvarande utseende från 1800-talets slut. Rummet ligger i fil med 203, 204 och 206 vilket är viktigt för husets kvaliteter. | Rumsvolym och ursprungliga byggnadsdetaljer bevaras. | |
| Golv | Trägolv saknas, endast bjälklag synligt. Gjutning i NV hömet. | Inga | Nytt hyvlat golv av furu med dimensioner lika övriga golv. Oljas. |
| Sockel | Golvlist saknas, en kort bit finns dock kvar med karnis, ca 14 cm hög, vid Ö väggen. | Bevaras. | Kompletteras med ny hyvlat list med samma profil och dimension som befintlig. Målas med linoljefärg. |

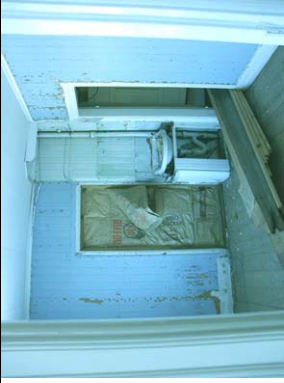
| Bygghet | Beskrivning | Kulturkrav | Åtgärd |
|---|---|---|---|
| | <b>Rum 209</b><br>Tillbyggt vid slutet av 1800-talet. | Ursprungliga byggnadsdetaljer bevaras. | |
| Golv | Trägolv, obehandlat. Kakel vid SV hörnet. | Bevaras. | Utvägas med rum 208 så att ett stort rum bildas.<br>Kakel tas bort. Kompletteras med nytt trägolv vid murstock med samma dimensioner som befintligt. Trägolvet slipas varsamt och oljas. |
| Sockel | Golvlist ca 17 cm hög. Makulering ovan golvlist. Vit oljefärg. | Bevaras. | Pappspik tas varsamt bort. Hål kittas med linoljekitt. Lös färg skrapas. Grundas och målas med linoljefärg. |

| Byggdelen | Beskrivning | Kulturkrav | Åtgärd |
|---|---|---|---|
| Övrigt | Svart strömbrytare, PELLO, ca 1.4 m ovan golv. | Bevaras. | Strömbrytaren bevaras på samma höjd, ersätts alternativt med ny strömbrytare lika befintlig. |

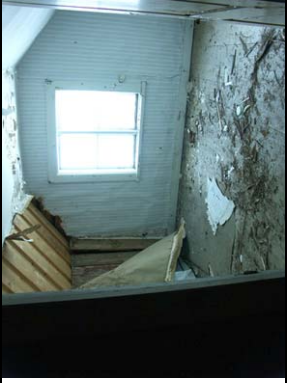
| Bygghet | Beskrivning | Kulturkrav | Åtgärd |
|---|---|---|---|
| | <b>Rum 301.</b> | Rumsvolym och ursprungliga byggnadsdetaljer bevaras. | |
| Golv | Trägolv av kilsågade brädor i hela längder, obehandlat. | Bevaras. | Trägolvet slipas varsamt och oljas. |
| Sockel | Profilerad golvlist ca 12 cm hög. | Bevaras. | Golvlist utanpå garderob demonteras varsamt för eventuell återanvändning. |
| Övrigt | Garderob byggd i Ö hörnet. Äldre knoppbräda finns i garderoben. | Bevaras. | Garderob rivs. Knoppbräda sparas. |

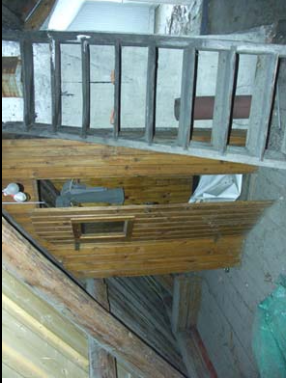
| Bygghet | Beskrivning | Kulturkrav | Åtgärd |
|---|---|---|---|
| | <b>Rum 302. Förråd på vind.</b><br>Spår syns på gaveln mot Munkhagsgatan att takresningen tidigare varit lägre. | | |
| Golv | Träggolv, samma som övrigt vindsutrymme. | Bevaras. | Byggs om.<br>Bevaras under rummets nya golvbeläggning. |
