## Länna kyrka

Åker-Länna socken, Strängnäs kommun, Södermanlands län  
Strängnäs stift

Antikvarisk kontroll  
Utvändig upprustning av Länna kyrka 2004

Rapport 2008:4

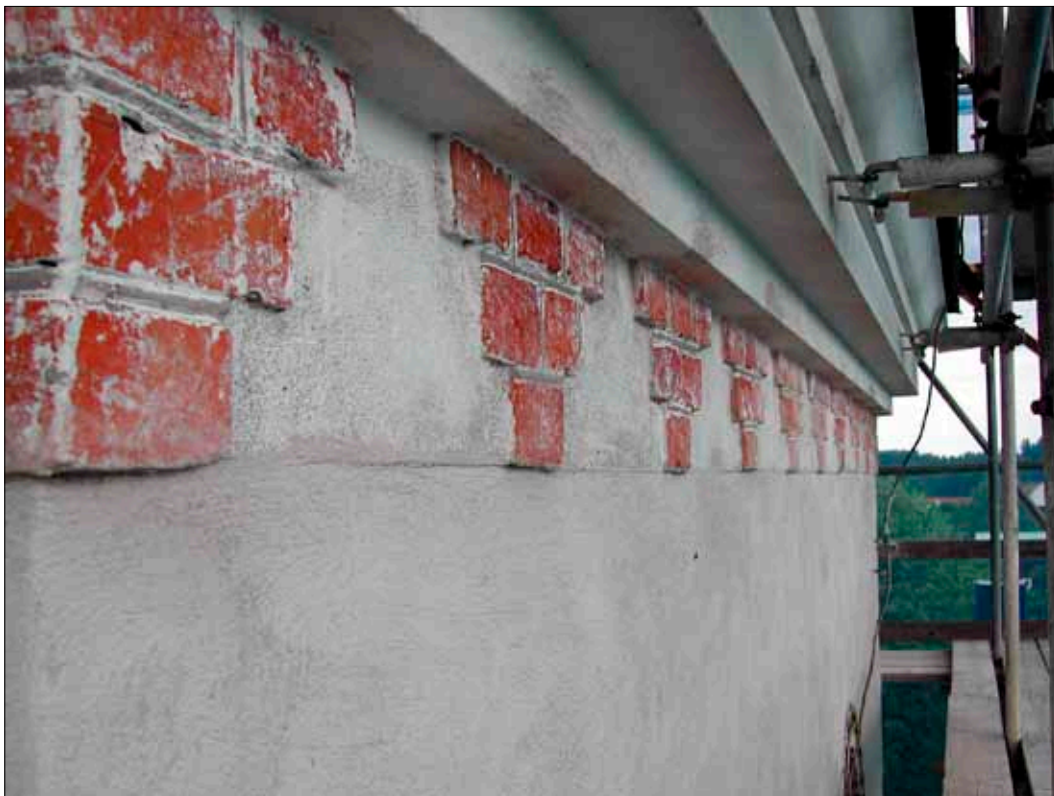
- 3     *Tegelfrisen som låg exponerad från 1900 till 1960 tillsammans med en ljus fasadkulör var omöjlig att rengöra från röd färg utan att skada teglet. Den målades därför över igen med röd kulör liksom fasaderna.*

Tegelfrisen vid taklisten och vid luckorna på tornet målades vit 1960 med cementfärg med hög vidhäftning. Försök gjordes nu 2004 att ta bort färgen från teglet. Det visade sig vara omöjligt utan åverkan på teglet på de ojämna kanterna på båda sidor om murverksfogen, som var dragen med fogjärn.

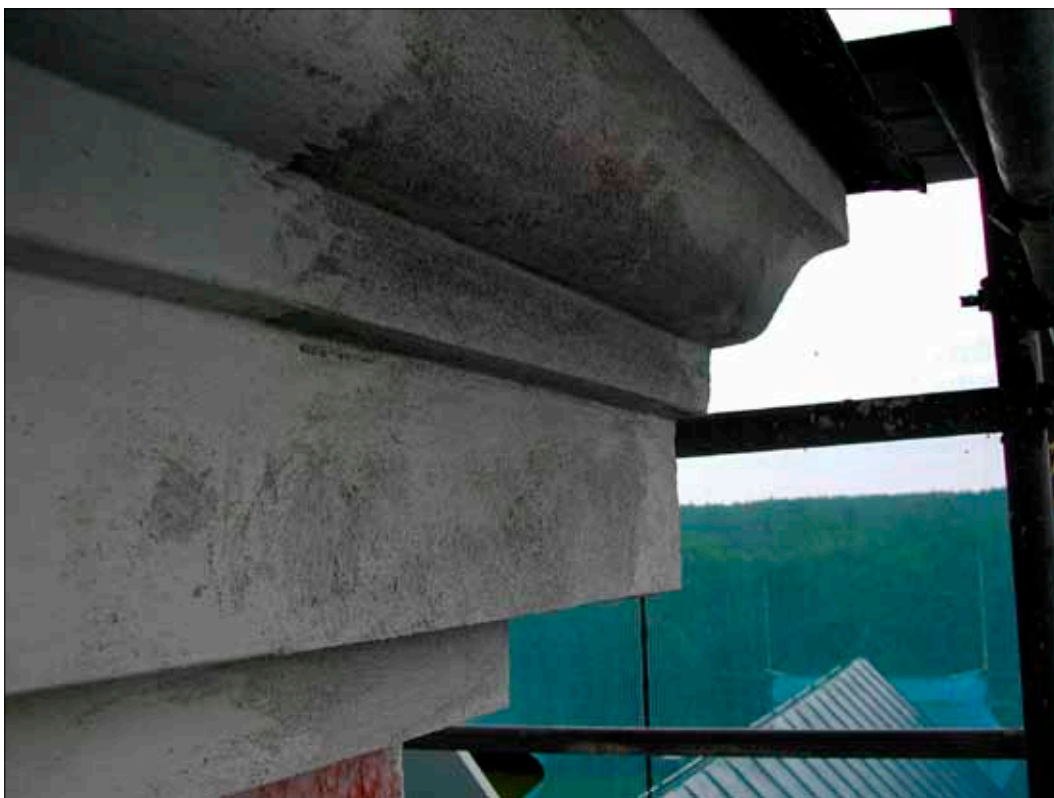
- 4     *Takfoten är nydragen med originalet som förebild.*

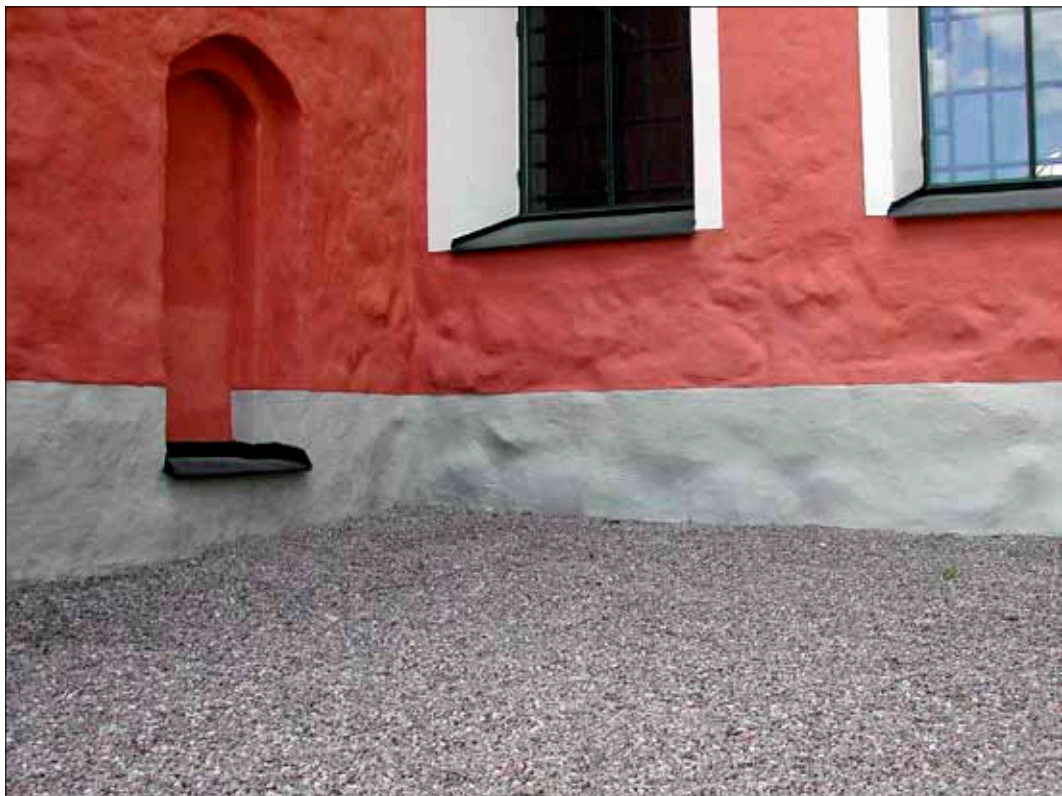
Igenmurningen av porten till en äldre sakristia och nuvarande koret i nordöst i form av en nisch öppnades. Muren bestod en halvstens skalmur av begagnade tegelstenar med spår av tunn kalkputs och avfärgning med gulröd/järnvitriol kulör. Stenarna härrör sannolikt från korväggen. Innanför tegelytan fanns en lös stenullsskiva och innanför den en pappklädd mineralullsisolering. Tidningar från 1960 var placerade bakom förhållning-papp. Längst in fanns och finns fortfarande den orörda korväggen. Den nedre delen av skalmuren revs ner 2004. En halvrund fog utförd med fogjärn kunde ses. Mellan ny mur och sockel lades syllpapp. Det gamla teglet lades i väggen. Isoleringen kompletterades med ny stenullsskiva. Tidningen Eskilstunakuriren med reportage om kyrkan 2004 placerades i väggen. Ny mur murades upp och putsades.

9 Sakristians nisch som markerar tidigare öppning togs upp och murades om 2004. Naturstensmuren är påtaglig.

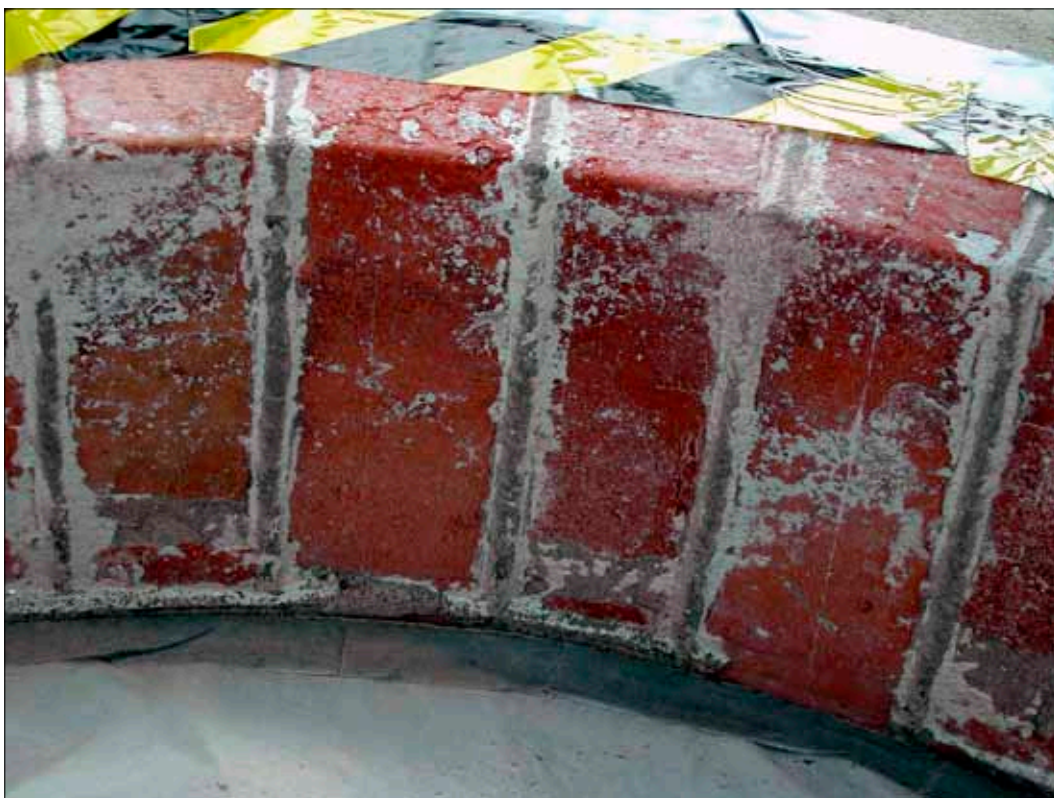
11 Tornluckornas tegelutsmyckning från 1900. Puts och vit färg från övermålningen 1960 var omöjlig att ta bort utan att skada teglet.

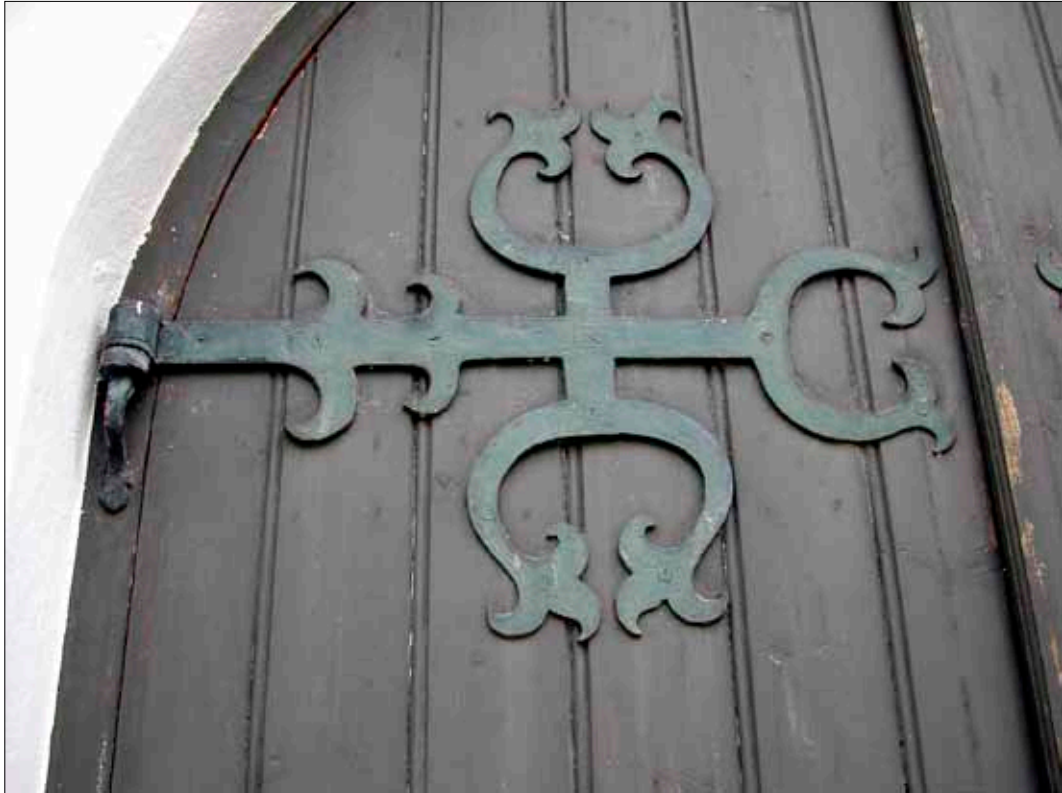
Den gröna färgen på portarna var före ommålning enligt NCS-skalan NCS 5010-G70Y. Järnbeslag och gångjärn NCS 5010-G10Y respektive NCS 5010-G30Y. till vänster upptill på port i V BILD låsplåt i V gångjärn. Under den gröna färgen på portarna finns en ockragul kulör NCS S 3040-Y30R enligt arkitekt Björn Normans anteckningar. På porten i väster ockragul 3050-Y30R och på porten i norr 2050-Y30R med dragning åt 2060-Y30R enligt Evy Rydergårds notering. Ljusförhållanden och mycket små ytor att mäta mot kan ge små avvikelser vid kulöranalys.

12 Portens färger före ommålning 2004.

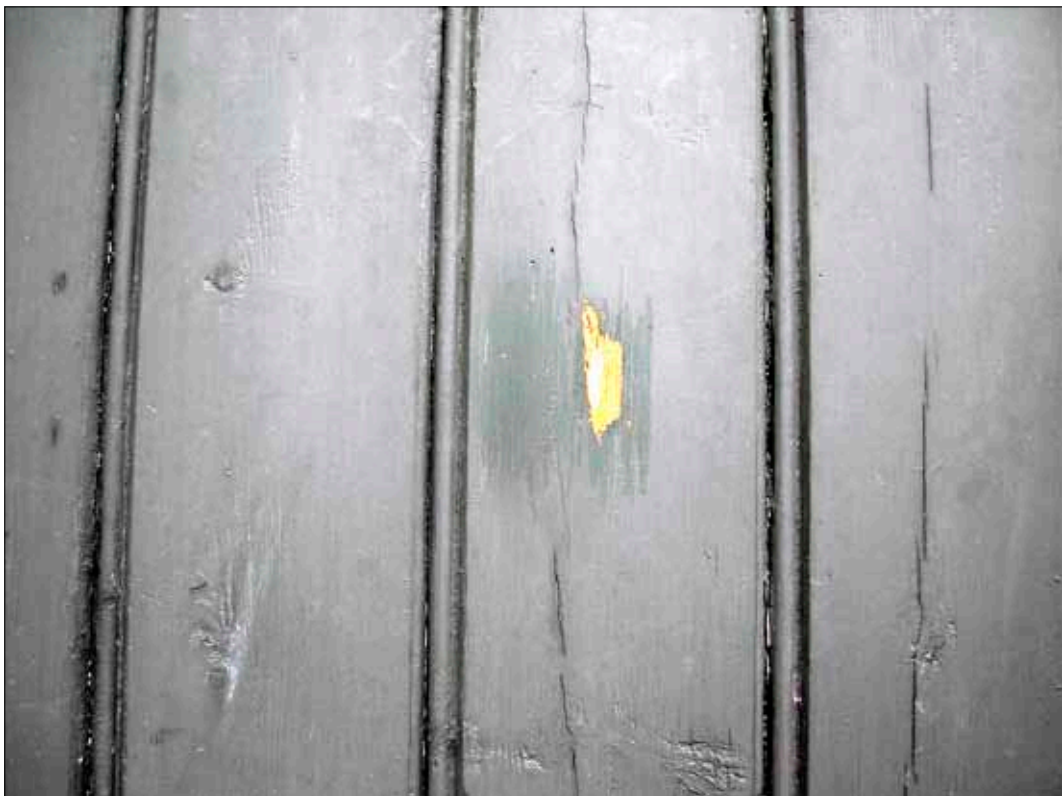
13 En ockragul kulör ligger under den gröna färgen.

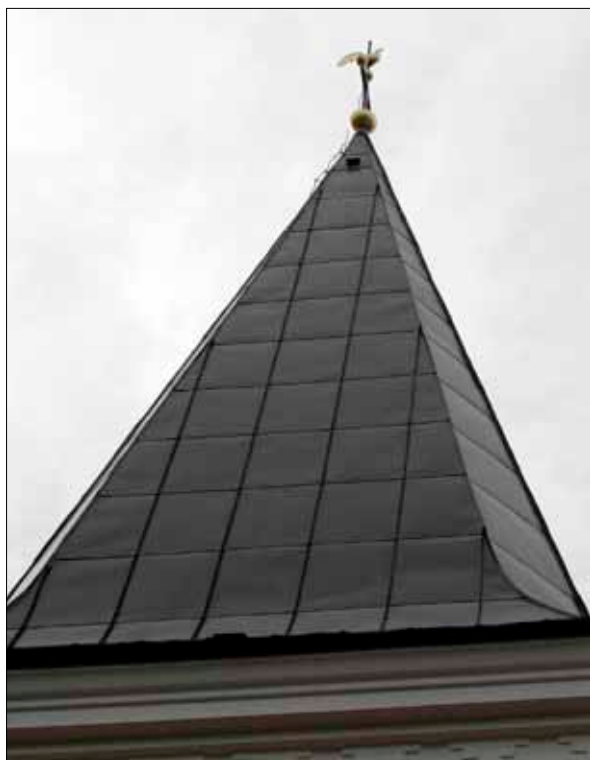
Korset av smidesjärn på tornet med tupp och klot monterades ner. Där förgyllningen flagat syntes zinkromatprimer. Tupp och klot är utförda av kopparplåt.

14 *Torntakets plåt och nyförgyllt klot och tupp. En ny tornventilation togs upp i plåten nedanför tuppen.*

Torntakets omläggning av plåt har utförts med ståndränna med smidda krokar. Avviker från förfrågningsunderlaget. Plåtformatet ändrades till 670 x 1200, lika långhustaket. Mellanstrykning av takplåten utfördes med Isotrol Finisch för att ge kortare torktid enligt byggmötesprotokoll nr två. Taklucka till tornet utfördes på underliggande konstruktion, vars sidostycken byttes ut med tappad infogning. För att medge luftning av torntoppen utfördes fyra stycken luftningar av typen ”mögelsepp” cirka en meter från toppen. Takstege av smide återmonterades inte. Den förvaras på tornvinden. Antikvarie var inte inkopplad alls på takarbetena förutom uppmaning att ta vara på stegen!

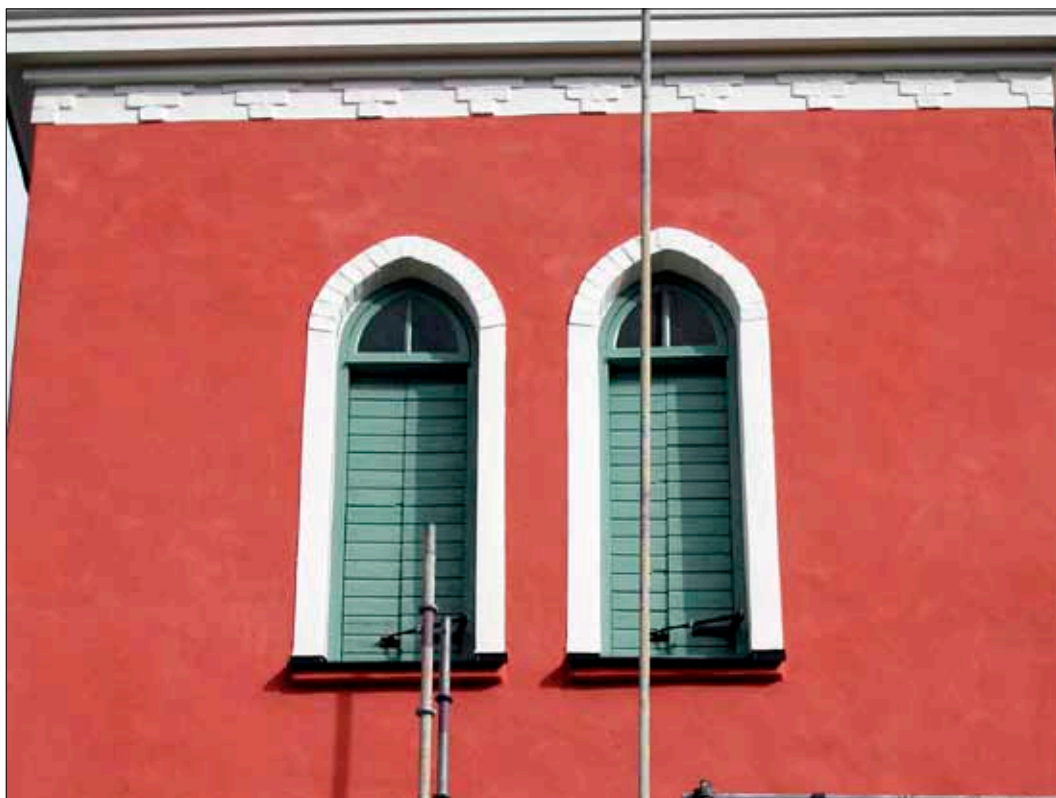
16 *Tornet med övermålad tegelfris och omfattningar runt luckorna.*

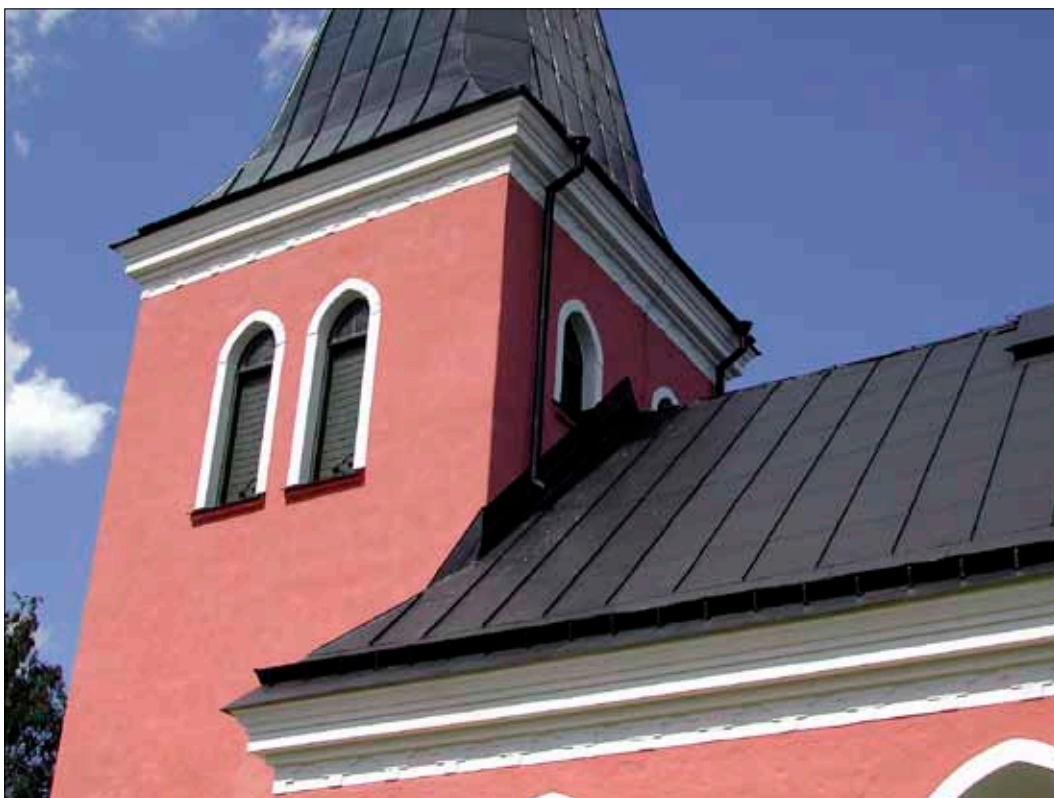
Vid ommålning av kyrkans tak uppstod problem med synliga skarvar mellan gammal färg och den nya av linoljetyyp, som var för tjockt struken. Lars Kjellberg på företaget Intrateknik blev inkopplad för att klargöra hållbarheten på färgen. Det fastslogs att om färgen fick torka ordentligt före sista strykningen så skulle hållbarheten vara god. Det blev i första hand en estetisk fråga.

18 Detalj av tornets utsmyckningar, långhusets takfris samt plåtmålning.
