## F d stall- och fähus

Pedagogen 8, Mariefreds stad, Strängnäs kommun,  
Södermanlands län

Antikvarisk kontroll  
Restaurering av stomme och exteriör

Rapport 2008:11

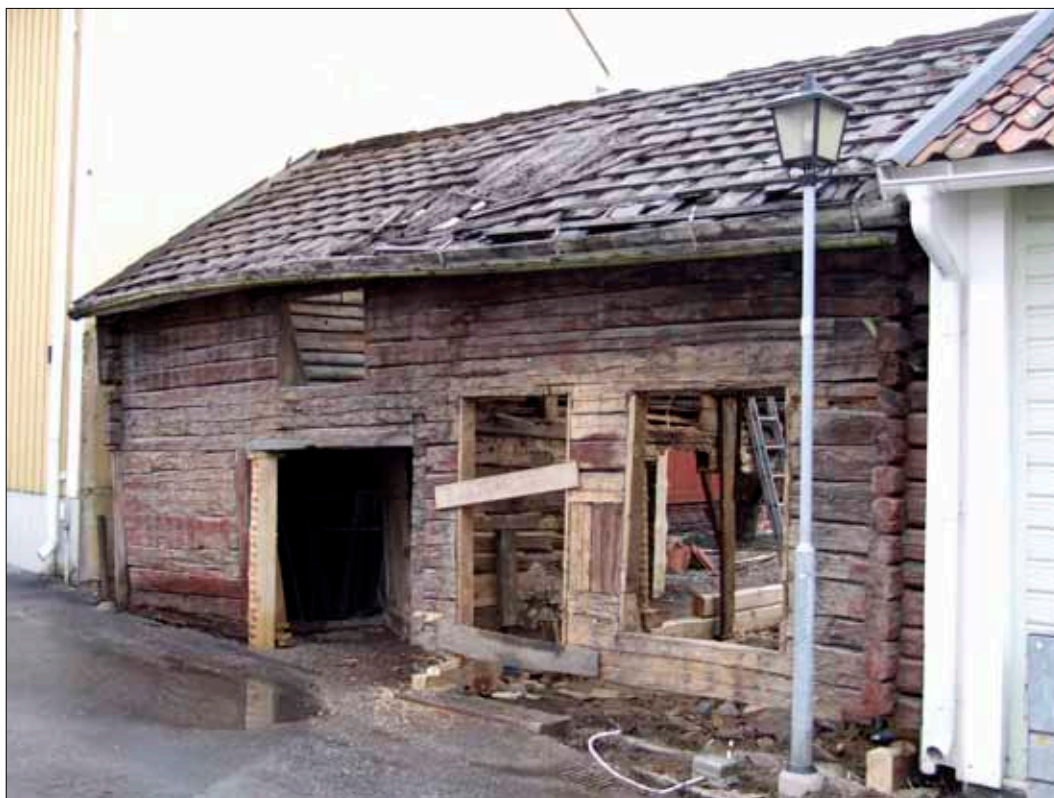
7 Det f d stall- och fähuset vid Långgatan 8 från sydväst, 20080303 (D08-651).

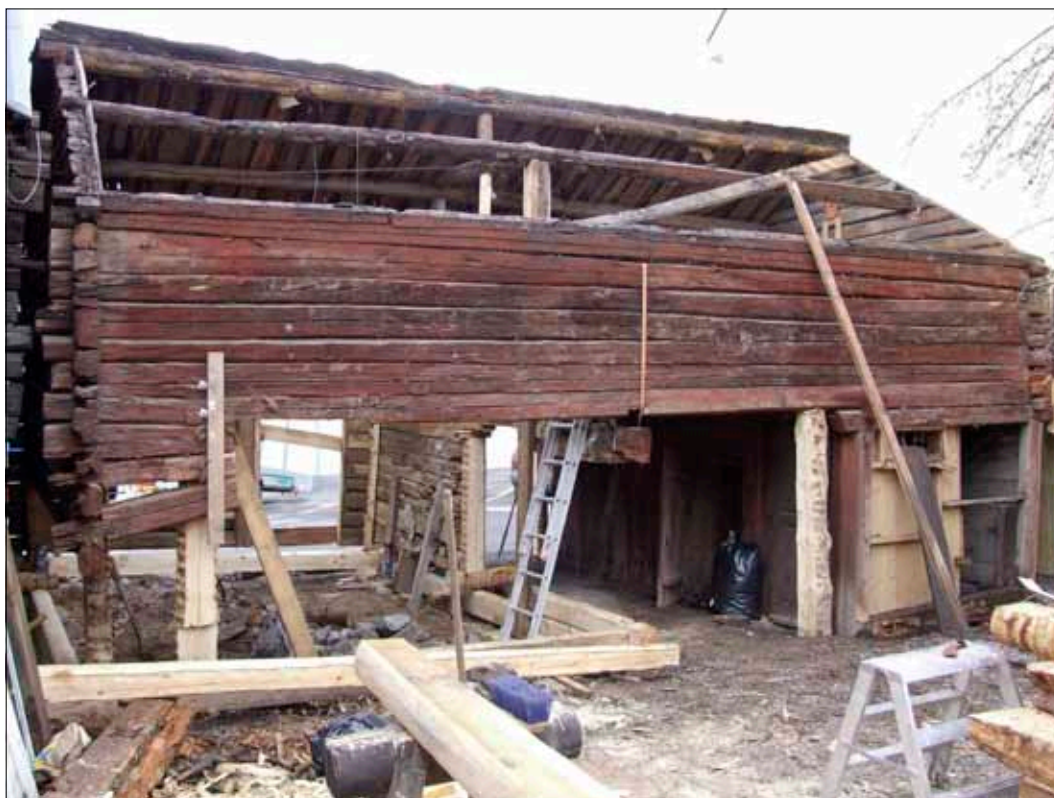
8 Det f d stall- och fähuset vid Långgatan 8 från sydost, 20080303 (D08-653).

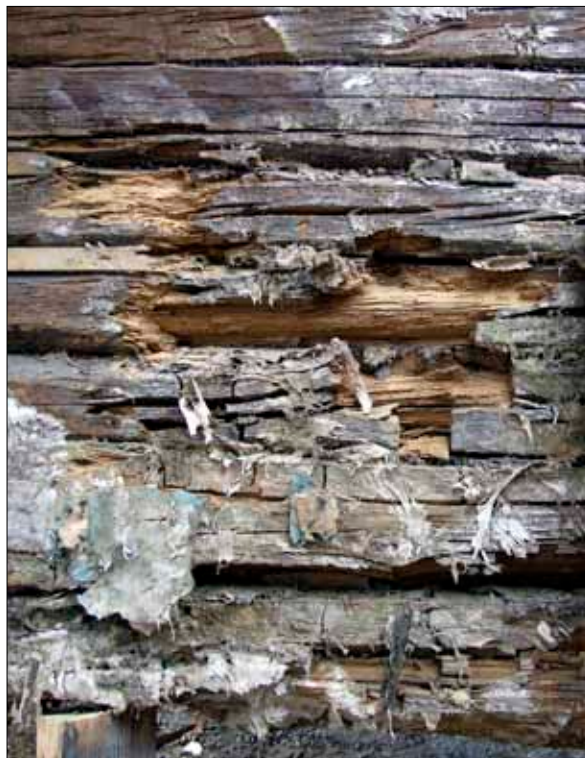
Byggnadens syllstockar var kraftigt rötskadade och ihopsjunkna. Även byggnadens nedre stockvarv var kraftigt rötskadade. Vid rivning av vägg- och takbeklädning i rummet i byggnadens södra del visade sig stommen bakom dessa vara skadade av ett kraftigt svampangrepp. Ett prov på svampvävnad togs i timret i väggen mot portlidret omedelbart väster om den tidigare dörröppningen mellan portlider och butikslokal. Provet analyserades av Botaniska Analysgruppen, Göteborg. Analysresultatet visade på riklig förekomst av rötsvampshyfer och rötsvampssporer. Rötsvampen utgjordes av mycel och fruktkropp av hussvamp (*Serpula lacrymans*).

9 *Hussvampsangripiet parti av byggnadens stomme, 20080303 (D08-652).*

Stommen har lyfts och riktats upp, men viss skevhet har bevarats. Nytt timmer har skyddssanerats med Boracol av Stahre-Bolagen Mellersta.

Principen för åtgärderna på byggnadens stomme har varit att återanvända så mycket timmer som möjligt genom skarvning av skadade stockar, dock med bibehållande av vissa hela längder för att erhålla en säker konstruktion och sammanhållande knutar. Timmer som kommer att vara synligt efter renovering har bilats. Ytor som har klätts med panel har lämnats obilade.

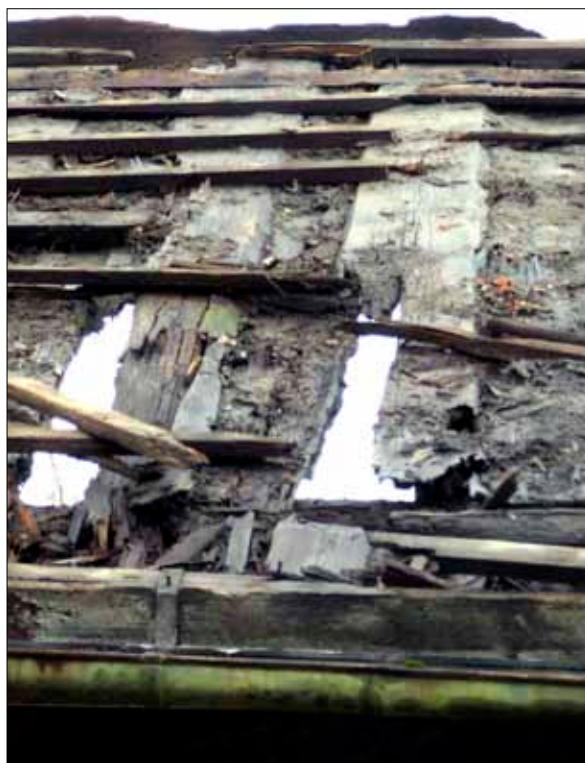
Befintligt undertak av brädor lagda på lock hade omfattande rötskador och fick kasseras. Ryggåsen och sidoåsen mot gården var kraftigt rötskadade.

10 *Rötskador på underlagstaket på takfallet mot Långgatan, 20080303 (D08-654).*

Ryggåsen och sidoåsen mot gården har ersatts med nya. Sidoåsen mot gatan bevarades. Nytt underlagstak är utfört av okantade brädor lagda på lock. På detta spikades plankor, ordnades med luftspalt och isolerades. Över detta lades ett underlagstak av råspontad panel täckt med takpapp och ny läkt. Trasigt taktegel har kompletterats med handslaget taktegel lika befintligt.

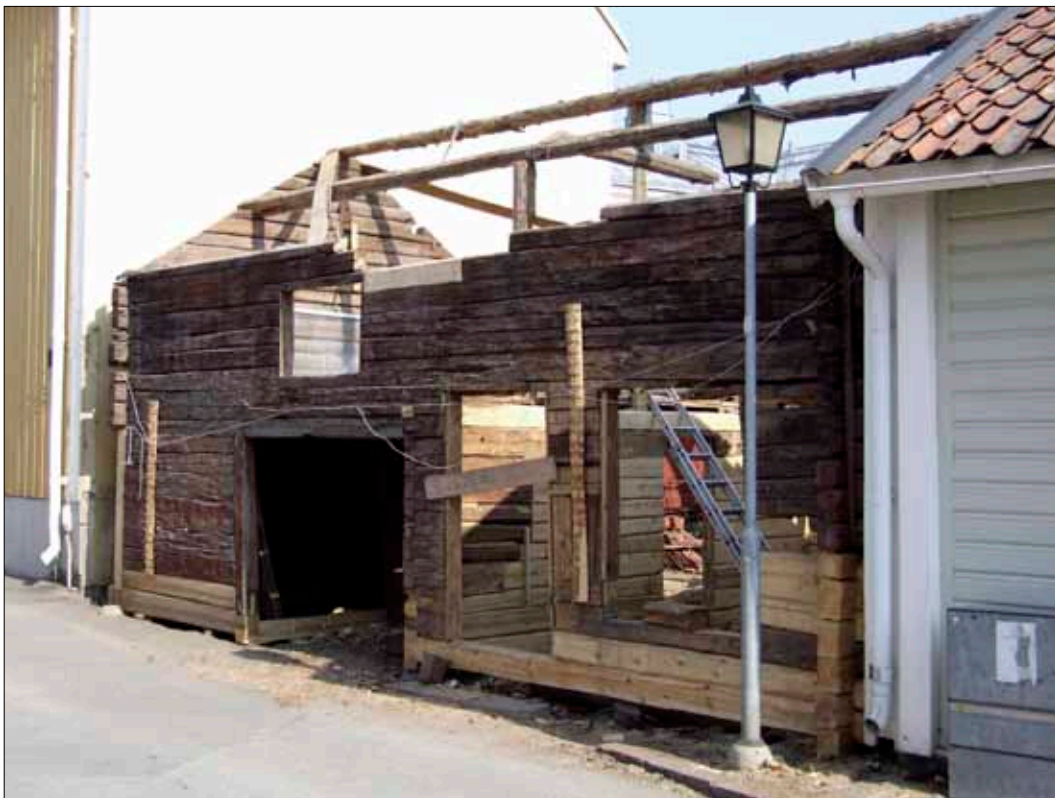
11 Fasaden mot Långgatan från sydväst under pågående renovering, 20080404 (D08-655).

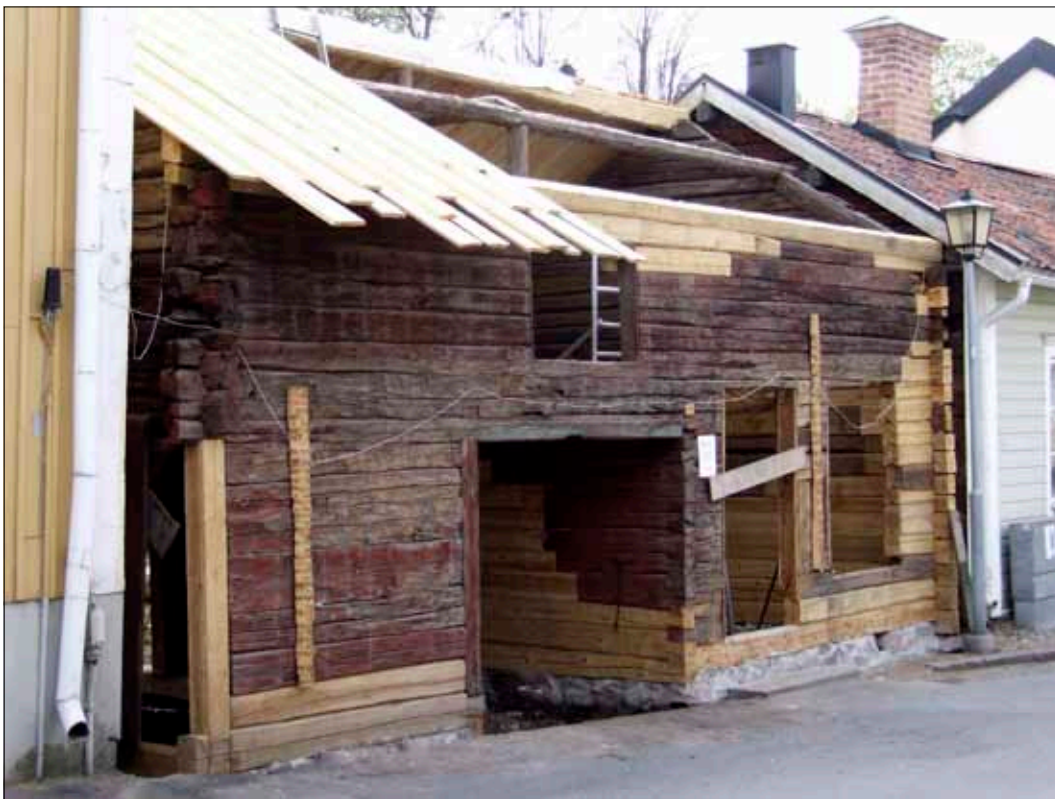
12 Gatufasaden från nordväst under pågående renovering, 20080507 (D08-659).

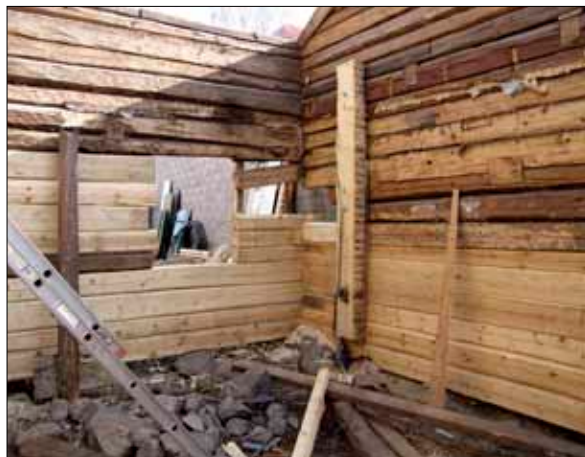
13 Den tidigare butikslokalen från nordost under pågående renovering, 20080404 (D08-656).

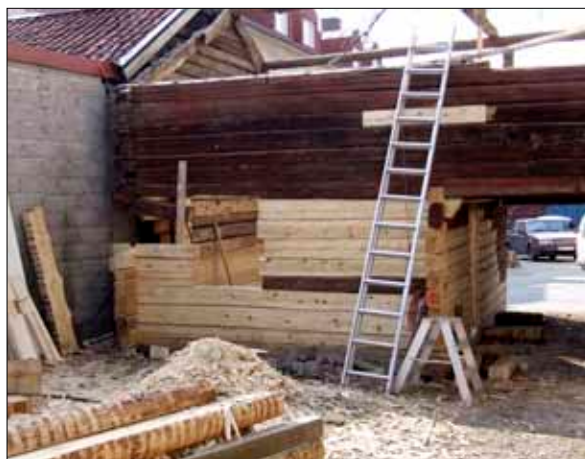
14 Byggnadens södra del från nordost, 20080404 (D08-657).

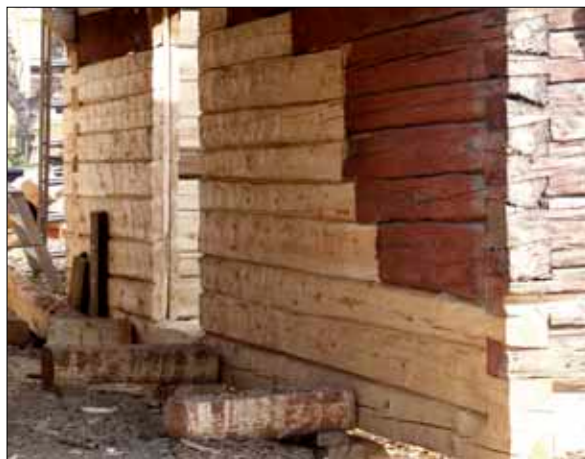
15 Portlidrets södra sida från nordväst, 20080404 (D08-658).

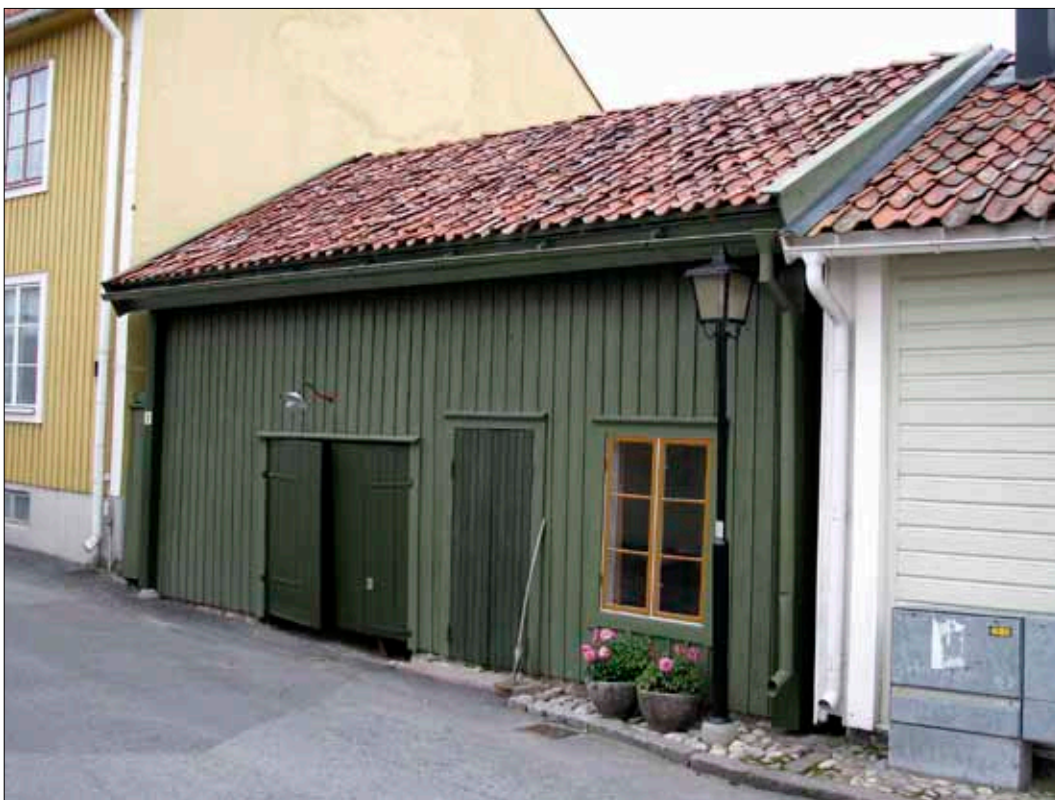
18 Fasaden mot Långgatan från sydväst efter avslutad renovering, 20080915 (D08-662).

Befintlig panel har återanvänts i så stor utsträckning som möjligt. Ny panel är utförd av ramsågade brädor.

Nya knutlådor samt dörr- och fönsterfoder har satts upp. Fönster- och dörröppningar har i överkant försetts med en profilerad dropplista.

Fasaden samt dörr- och fönsterfoder har målats med linoljefärg, kulör Övedsgrön. Knutlådor, dörr och port har målats i en mörkare kulör, kulör Köpenhamnsgrön.

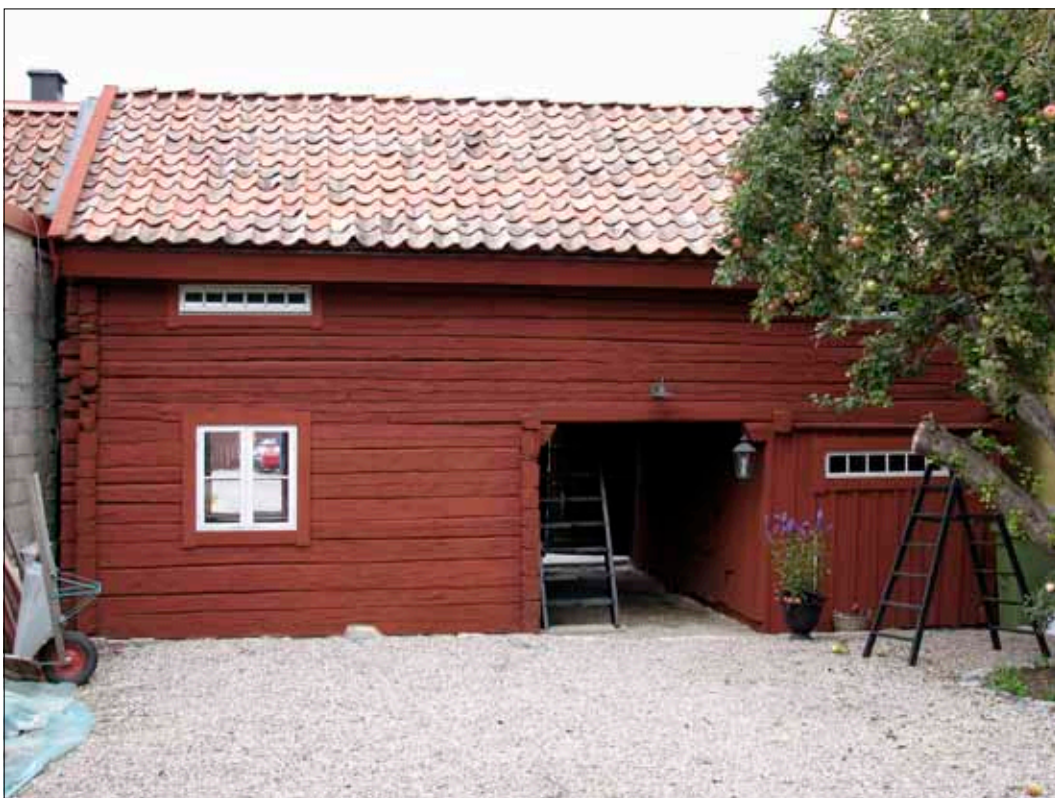
19 Gårdsfasaden från öster efter avslutad renovering, 20080915 (D08-667).

Fasadens locklistpanel har tagits ned och fasadernas timmerstomme har lämnats synlig. Fasaden mot gården och i lidret samt fönsterfoder har målats med röd slamfärg. En ny trappa har satts upp till övervåning.

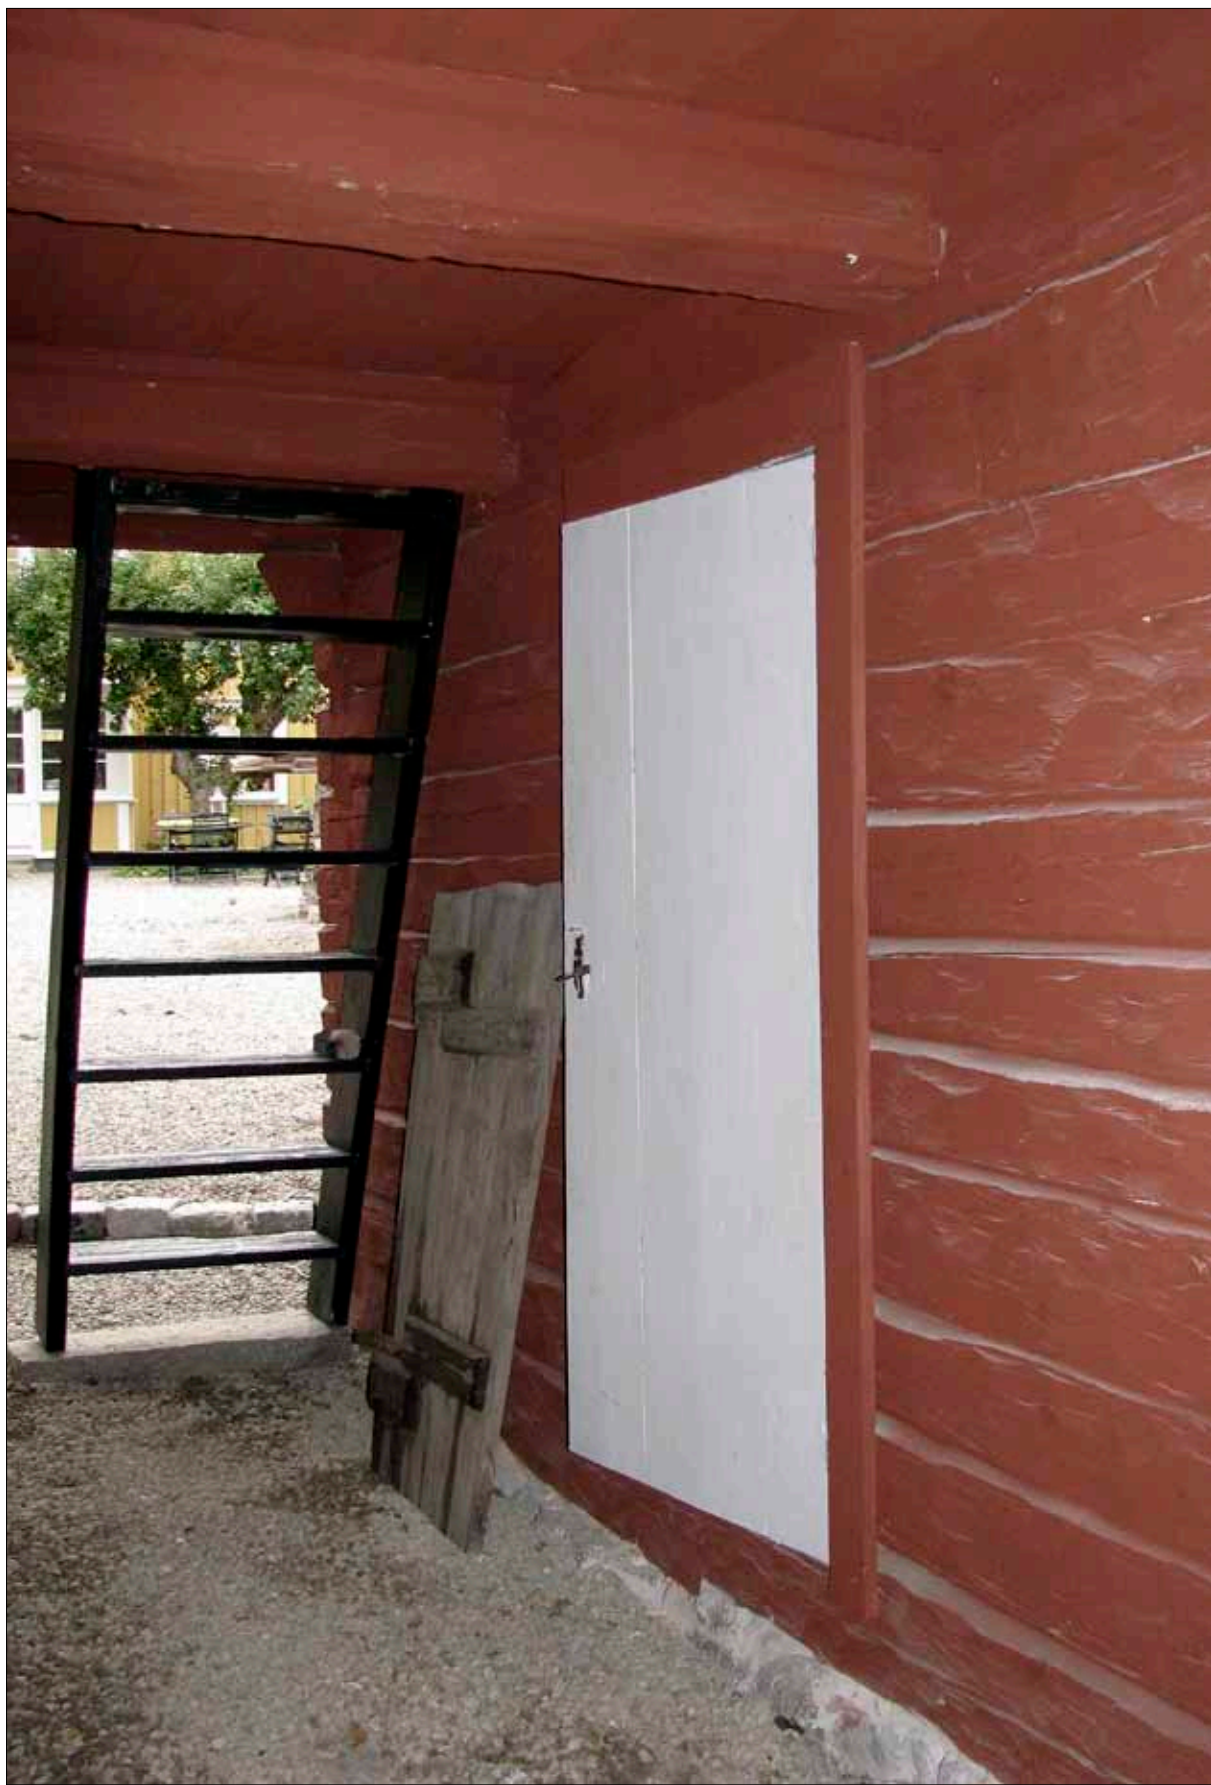
22 Portlidrets dörr till den f d butikslokalen och trappan upp till övervåningen från nordväst, 2008095 (D08-666).

Dörröppningen till den före detta butiksloken i byggnadens södra del saknade dörr före arbetenas igångsättande. Vid restaureringen har en begagnad bräddörr satts in som ytterdörr, målade i kimröksgrått.
