## Södertull

kv. Skolmästaren 2, Strängnäs kommun, Södermanlands län

Antikvarisk kontroll 2004 - 2005

Rapport 2008:10

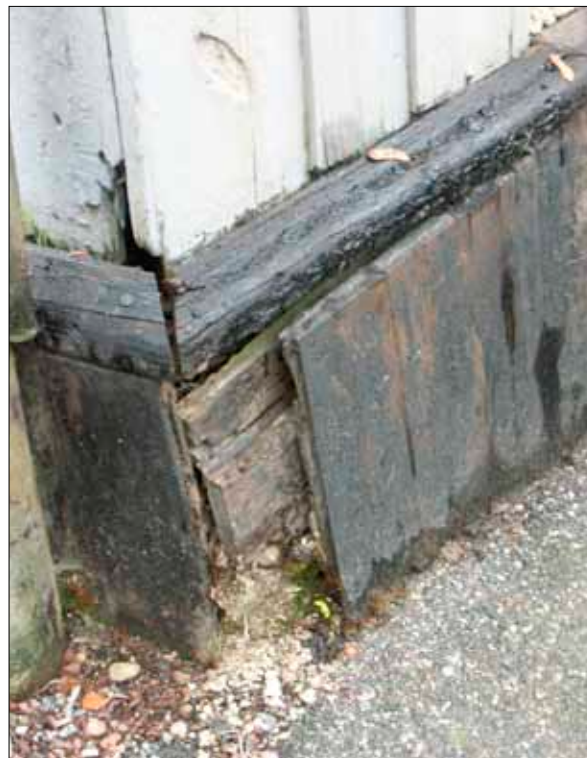
På tullhusets fasad mot Sturegatan finns fyra pilastrar. I anslutning till grunden var pilastrarna klädda med modern råspont. Rötskador förekom där gatan asfalterats upp mot dessa brädor.

5 Detalj av norra pilasterbasen på tullhuset före åtgärder.

Samtliga pilasterbaser på tullhusets gatufasad var rötskadade och byttes. Nytt virke monterades med fasadskruv som skruvades i träplugg, som hade slagits in i grundstenarnas befintliga hål. Ny virkesbeklädning utfördes av grova hyvlade furubrädor. Listverk utformades som befintliga listers profiler. Beklädnaden spikades med begagnad klippspik.

Pilasterbaserna tjärades med trätjära pigmenterad med oxidsvart, vilket gjordes av fastighetsägaren.

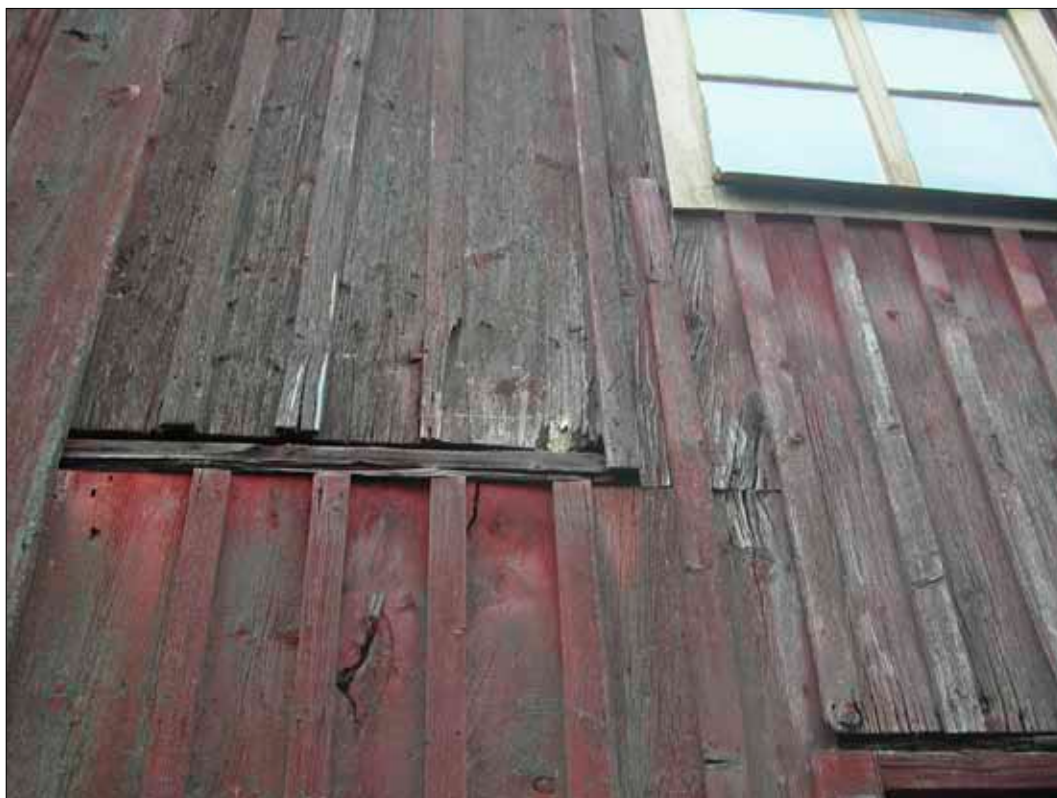
Marknivån var delvis för hög runt tullmagasinet, vilket hade orsakat lokala rötskador på fasaderna. Västsidas panel hade under lång tid lappats och lagats genom ilagningar. Västfasaden lutade, vilket gjorde att den var utsatt för regnpåslag, i synnerhet då takutsprång saknades. Pulpettaget lutade åt motsatt håll vilket innebar att västfasaden dock helt hade skonats från takets avvattnings. Vattenavrinningen fungerade inte tillfredsställande mot öster. Fönsterbågar och foder var i behov av renovering.

7 Detalj av västra fasaden på tullmagasinet före åtgärder. Fotografi Hugo Larsson 22 april 2002, Sörmlands museum.

Fasadpanelen lagades upp. Fasaderna hade omfattande skador. Fasadbrädorna byttes med nedplockning bräda för bräda. Där endast en mindre del av brädan var skadad så kompletterades den med en begagnad bräda eller en ny bräda. I vissa fall vändes brädan. Till nya brädor användes bandsågade okantade furubrädor. Brädorna spikades med återanvänd smidd spik eller klippspik från tullmagasinet. Där spiken doldes användes galvad trådspik.

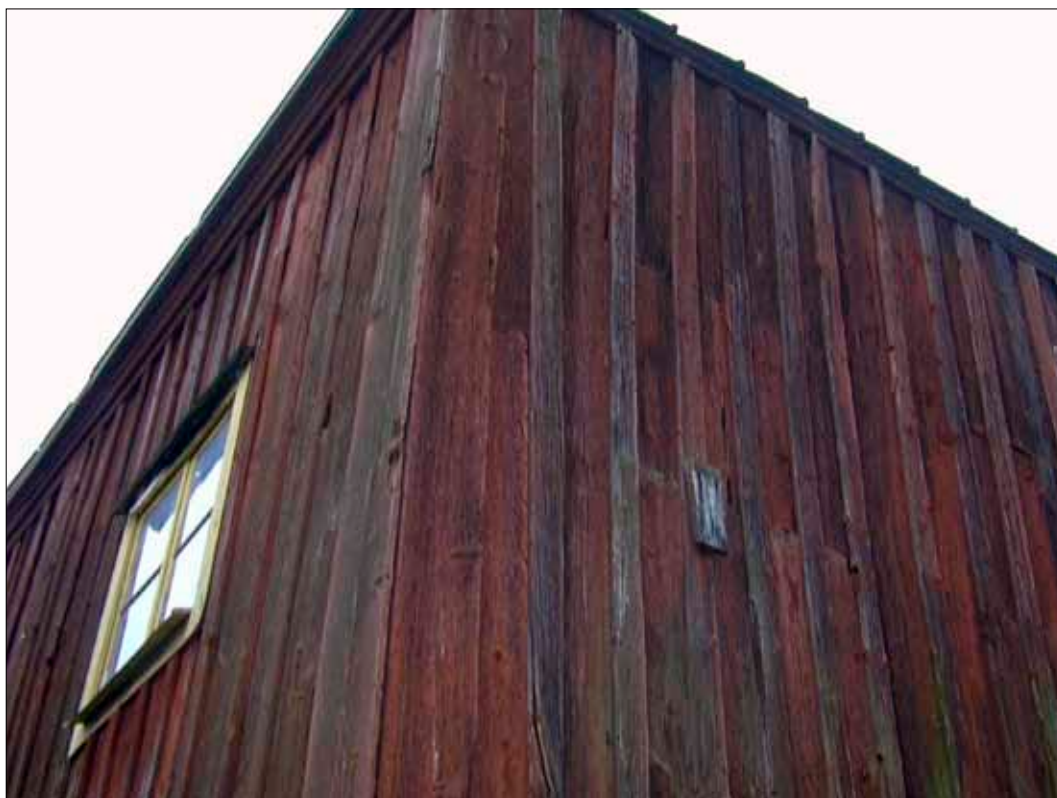
8 Södra fasaden. Panelen var väderbiten. Fotografi Hugo Larsson 21 juni 2004, Sörmlands museum.

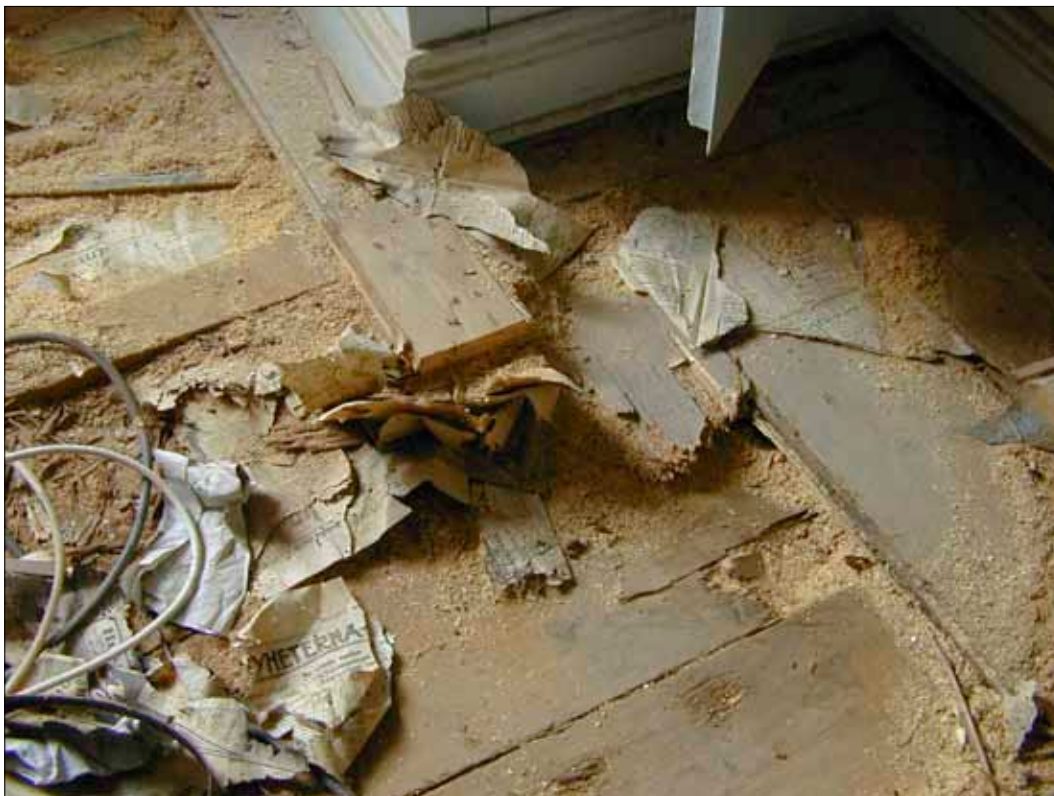
flera lager. Ovanpå detta låg flera lager med linoleummattor. Brädgolvet under den befintliga linoleummattan var helt förstört av insektsangrepp eller röta. Orsaken till detta var troligen en kombination av flera lager med linoleummattor, det ouppvärmda utrymmet, samt den dåliga ytavrinningen utefter östra fasaden.

15 Trägolvet i drängkammaren var i ett mycket dåligt skick. Fotografi Hugo Larsson juni 2003, Sörmlands museum.

av flera lager trägolv, samt flera lager linoleummattor ovan detta. Fastighetsägaren rev ut de gamla golvlagren och lade dit ett skikt med dränerande bärlager. Isolering i form av markskivor lades ut på bärlagret av entreprenören Åkerstedt bygghantverk, samt bärlinor 45x95 mm, som golvbrädorna monterades i. Golvbrädorna skruvades dolt i reglarna. Frisen skruvades uppifrån och doldes med en tränagel. Den tidigare golvnivån låg ca 1 tum under den nuvarande. Det nya trägolvet lades in under hösten 2004.

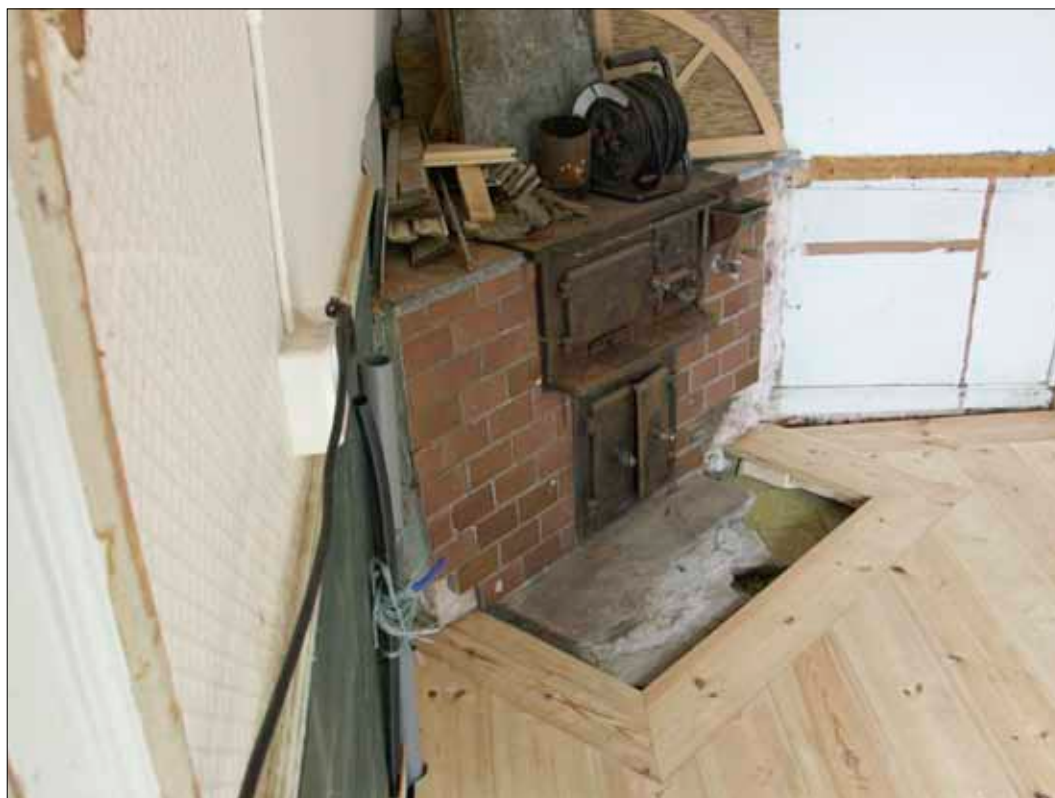
19 Detalj av den tidigare gjutna plattan framför spisen.

Zinkplåten vid spisen togs bort. Golvhällen framför vedspisen var tidigare gjuten i cement, men var sprucken och trasig. Hällen göts därför på nytt med cement som ådringsmålades för att likna kalksten.

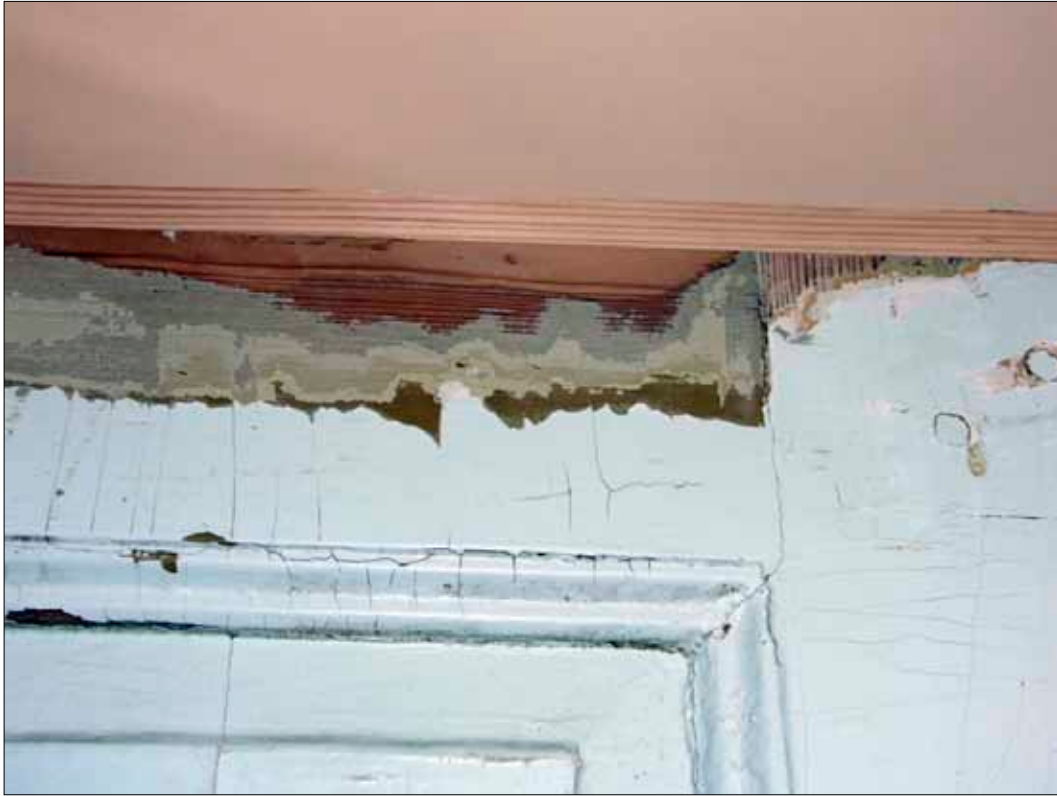
20 Detalj av dörrbladet, med flera färglager, se sidan 16.

Dörrbladet mellan kammaren och förstugan hade slagit sig och var kapad nedtill, varför ett nytt bottenstycke sattes dit. Nedre spegeln lagades med en ny kil.

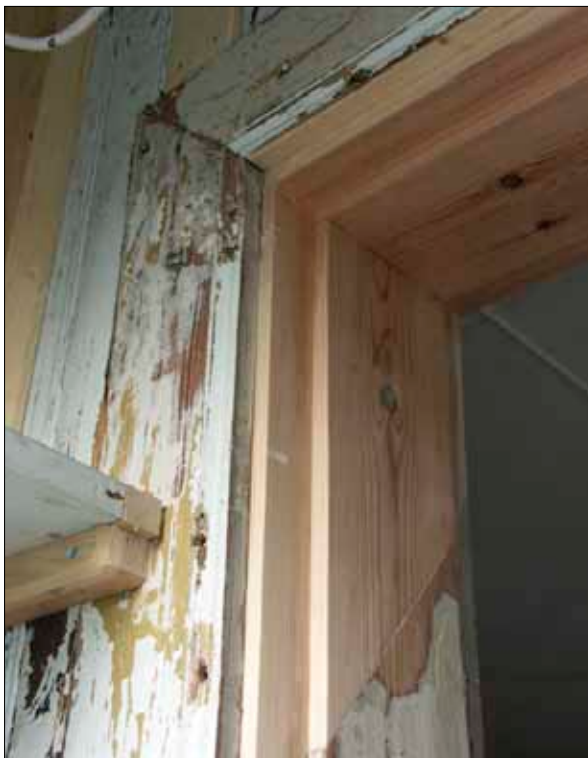
En rötskada fanns i dörrkarmens överstycke, i dörren mellan drängkammaren och förstugan, vilket sannolikt var en följd av läckage vid förstugetakets anslutning mot magasinets huvudfasad. Dörrbladet mellan förstugan och kammaren hade kapats nedtill.

23 *Dörrkarmen mellan förstugan och drängkammaren var rötskadad och fick lagas i.*

Dörrkarmen mellan förstugan och drängkammaren försågs med nytt överstycke. Sidstycket i dörrkarmen lagades upp genom så kallade ”ilagningar” av nytt hyvlat virke.

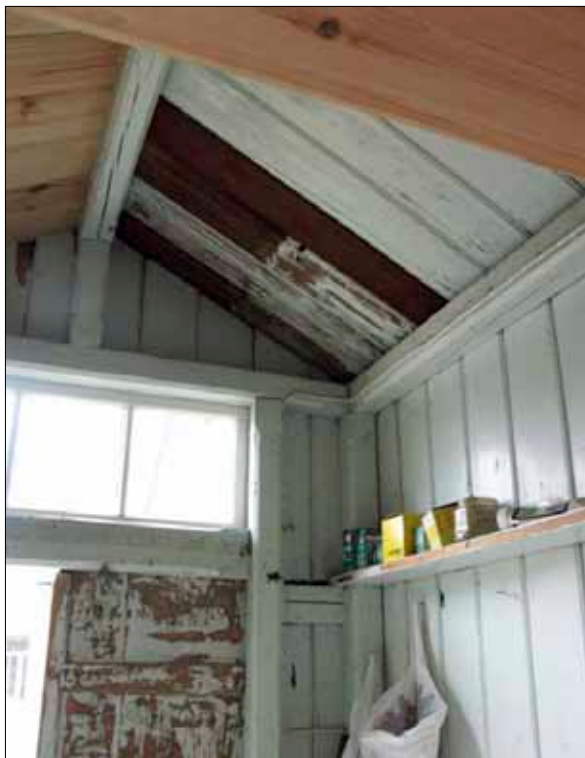
Förstugan var klädd med pärlspontspanel, målad i en blågrön nyans. Panelen var på flera ställen rötskadad.

24 *Även takets panel lagades.*

Förstugans invändiga panel lagades upp, med komplettering av pärlspontspanelen, både i tak och väggar. Befintliga hyllor i förstugan lagades upp.

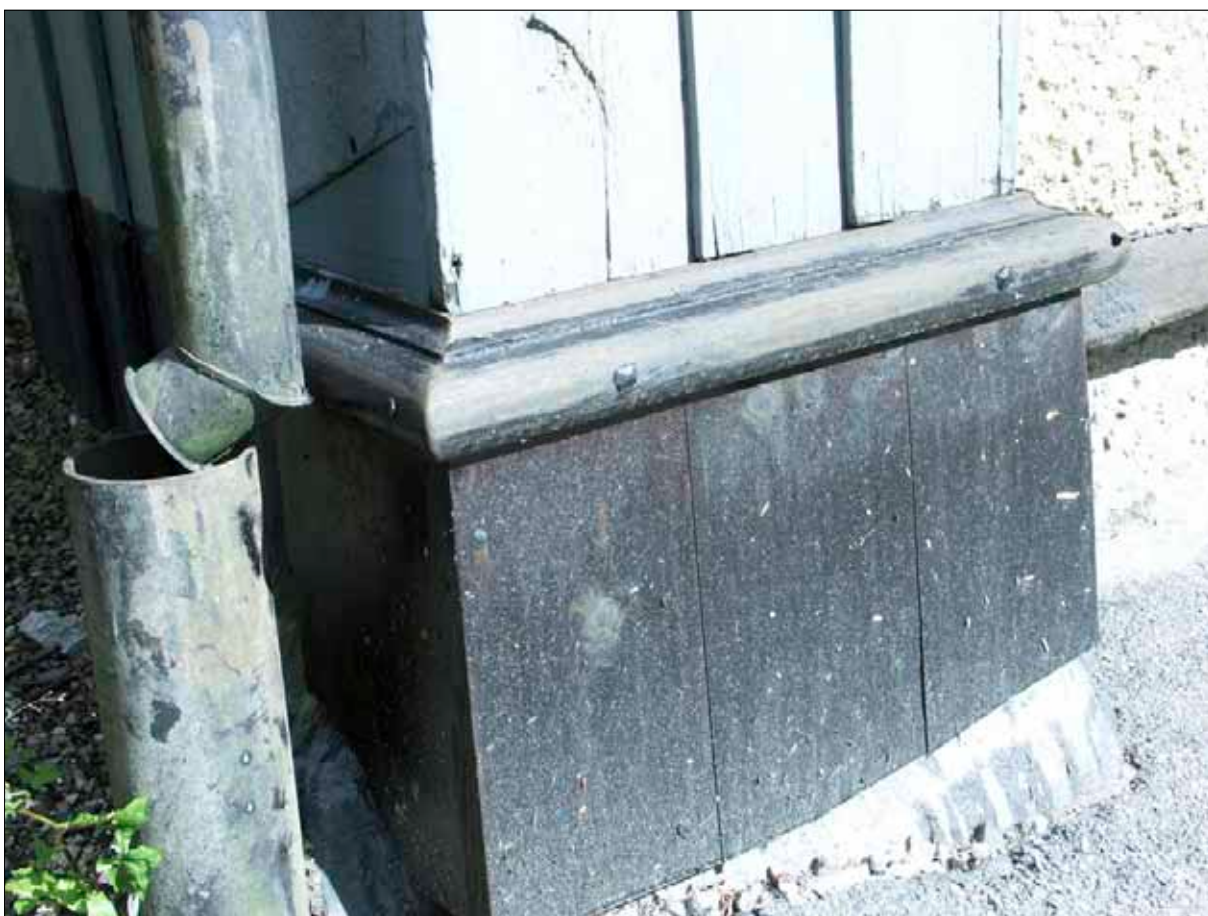
31 Detalj av en av pilasterbaserna på tullhuset efter åtgärd.
