## Helgarö kyrka

Antikvarisk kontroll  
Utvändig upprustning

Rapport 2009:4

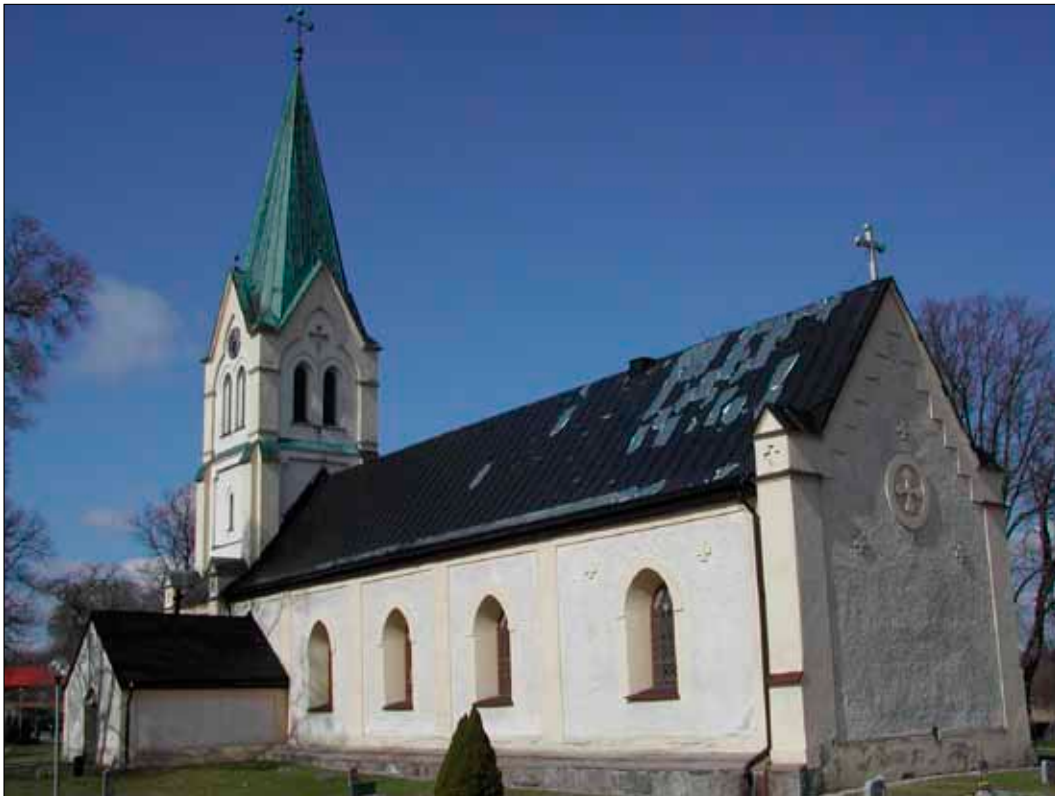
*Fig 6 Helgarö kyrka före upprustningen 2005. Takfärgen flagar, fasadernas putsyta och kulör härrör från 1960-talet. Sprickor finns under olika fönster.*

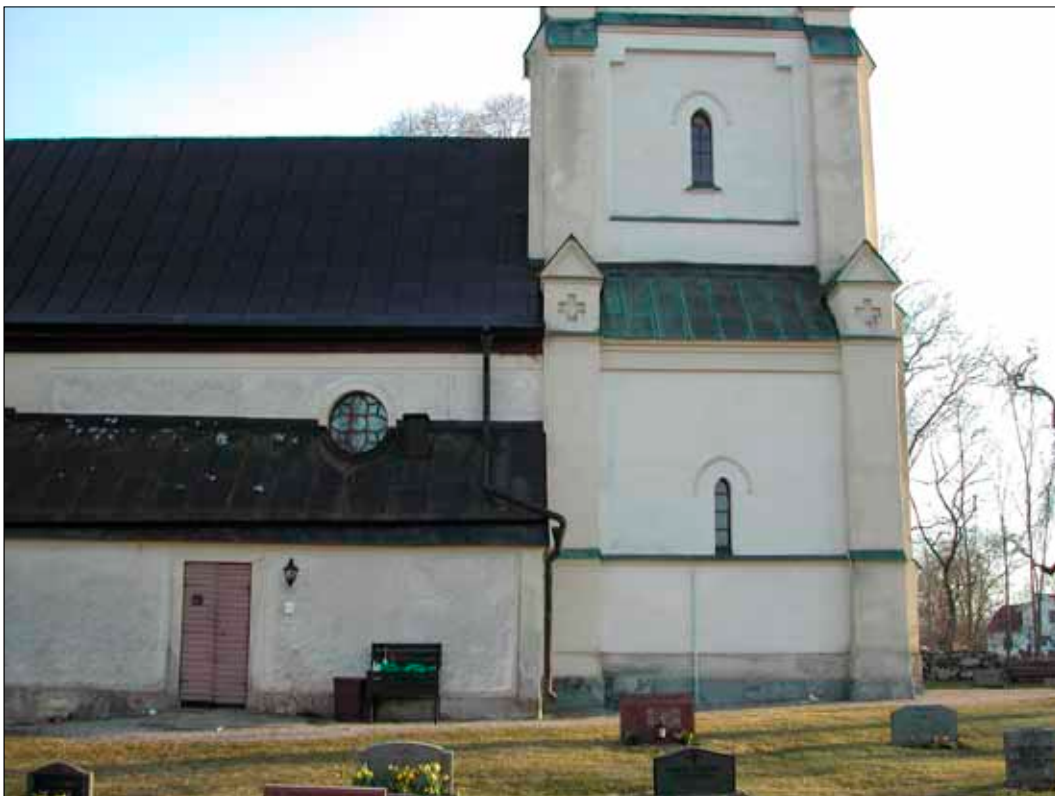
*Fig 7 Taken är täckta med olika plåtmaterial och är lagda med olika tekniker.*

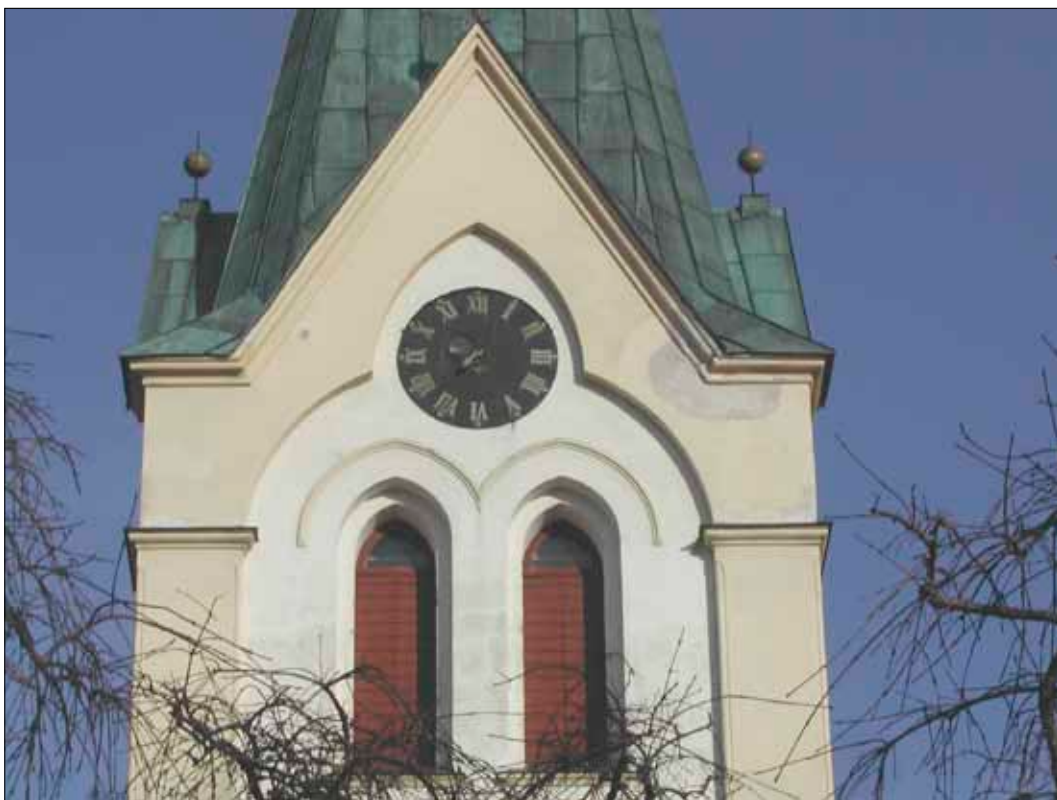
*Fig 8 En putsskada fanns på tornets västra del.*

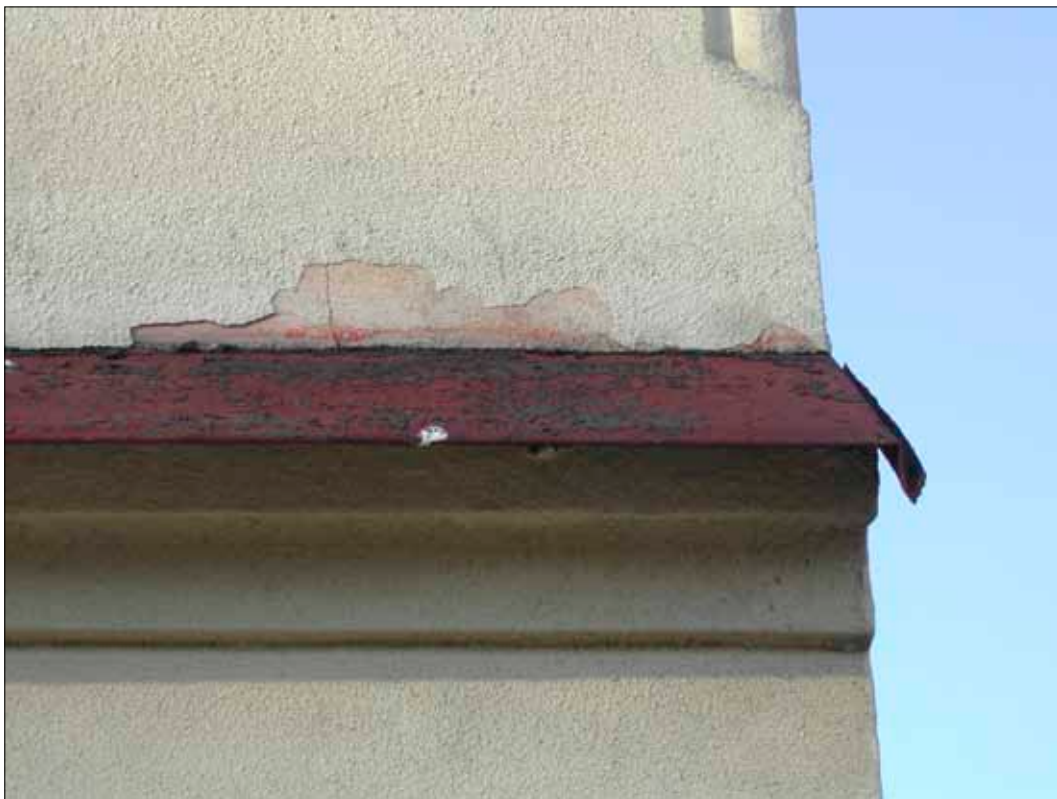
*Fig 9 På den sydöstra strävpelaren var avtäckningsplåten av järn i stort behov av målning.*

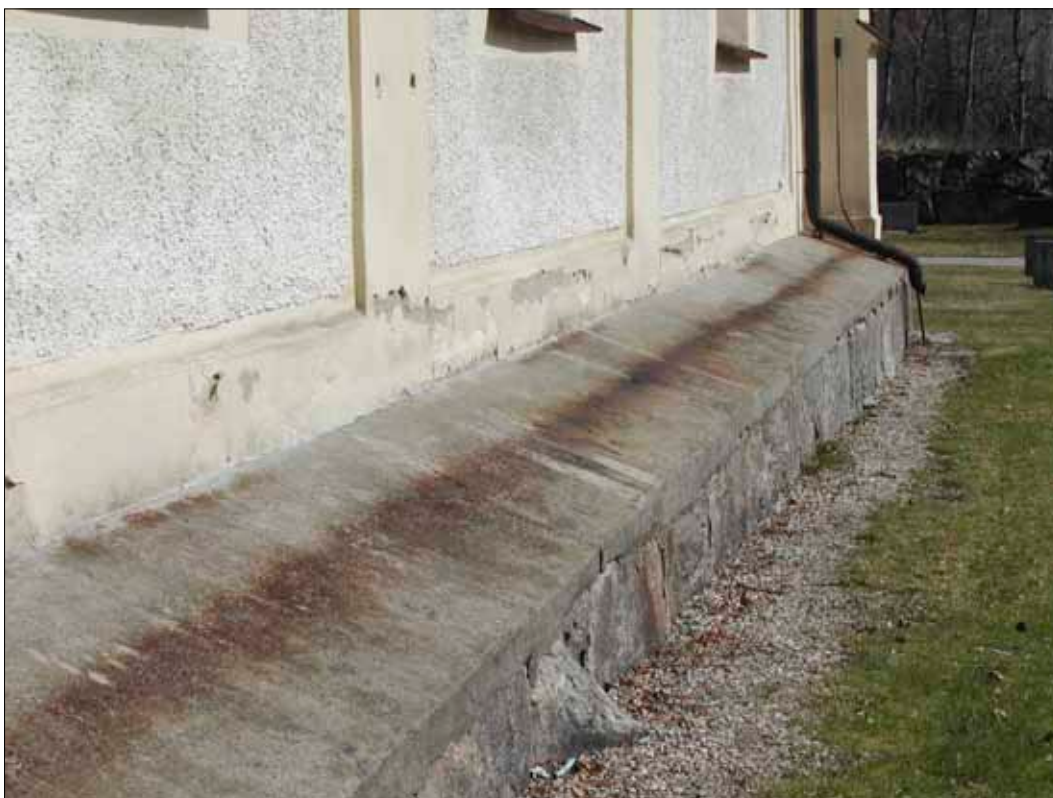
*Fig 11 Den nedre arkitektoniska avslutningen längst ner på den södra långväggen mot betongggjutningen orsakade fuktskador och togs därför bort 2005.*

På den nedre del av sydväggen i anslutning till en bred betongtäckt granitsockel, har den arkitektoniska ramens bas tagits bort av tekniska skäl för att undvika att snö och fukt samlas där och orsakar skador.

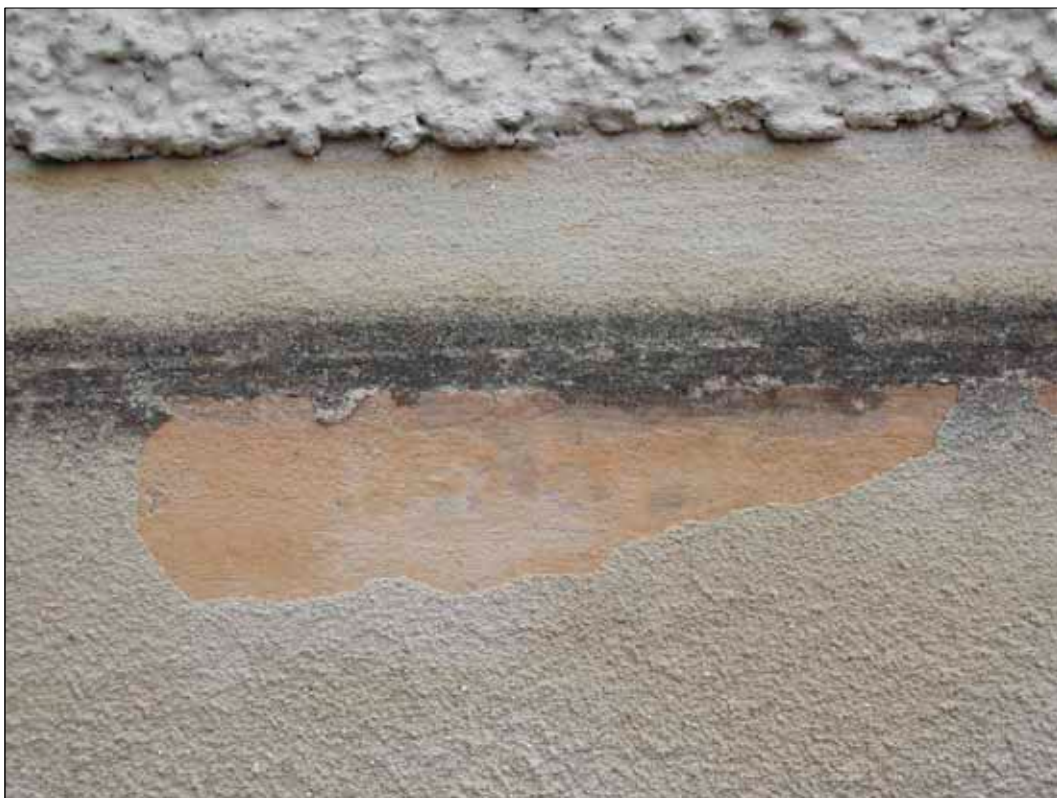
*Fig 12 Putskulören under ytskiktet stämde bra med förväntad järnvitriolgult som hör samman med tiden 1880 och med arkitekten Langlets färgval på sina byggnader. Även putsytan är mera korrekt än ytskiktet som hör till 1960-talet.*

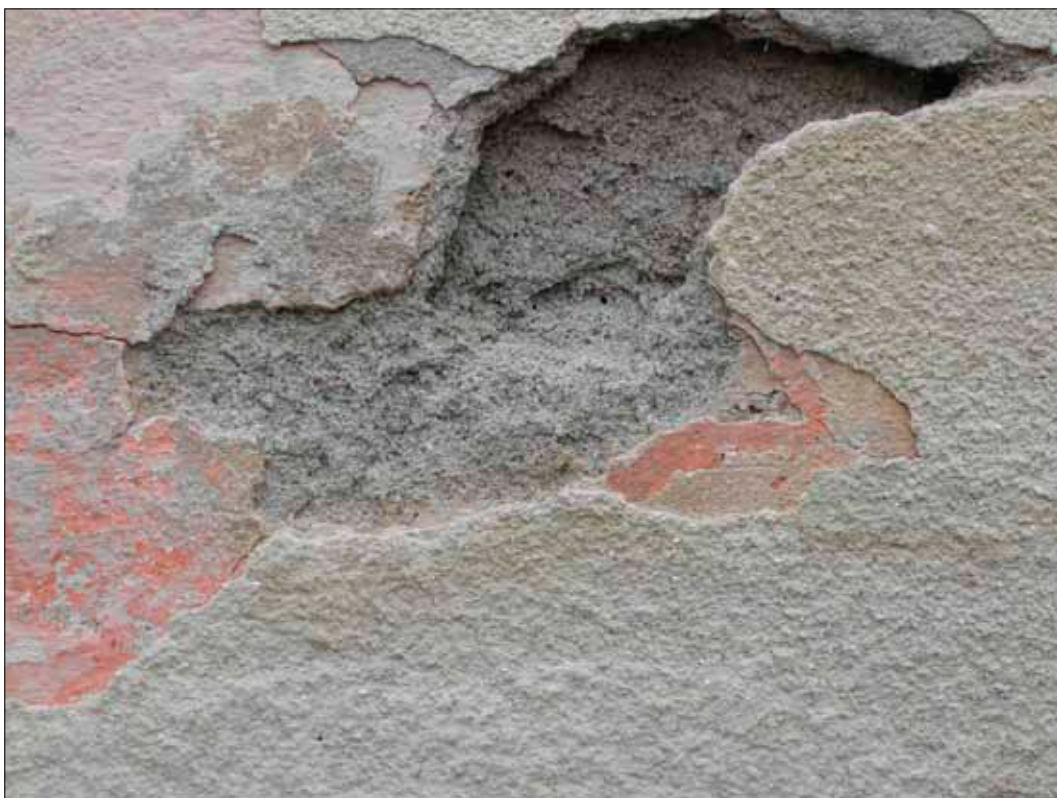
*Fig 13 Längre in under gula putsikt fanns rosa kulör. Den ytan kan ha varit synlig under 1700-talet.*

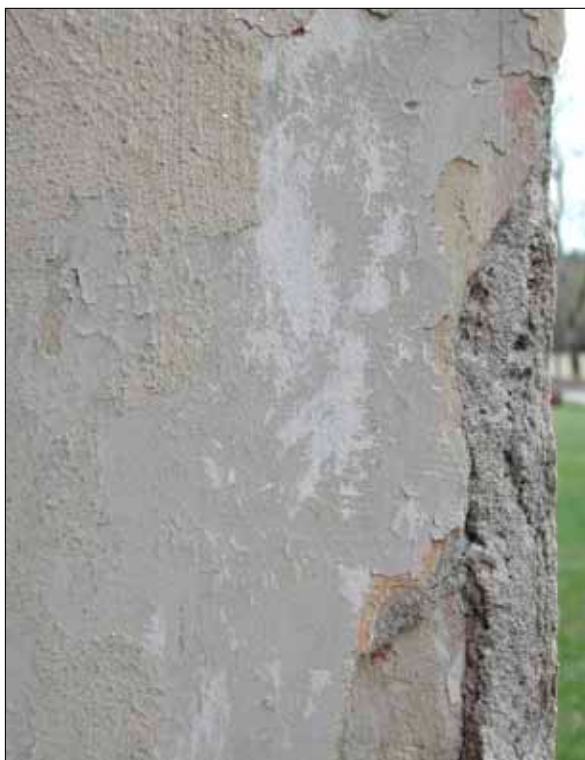
Fig 15 I sydportalen fanns grå linoljefärg.

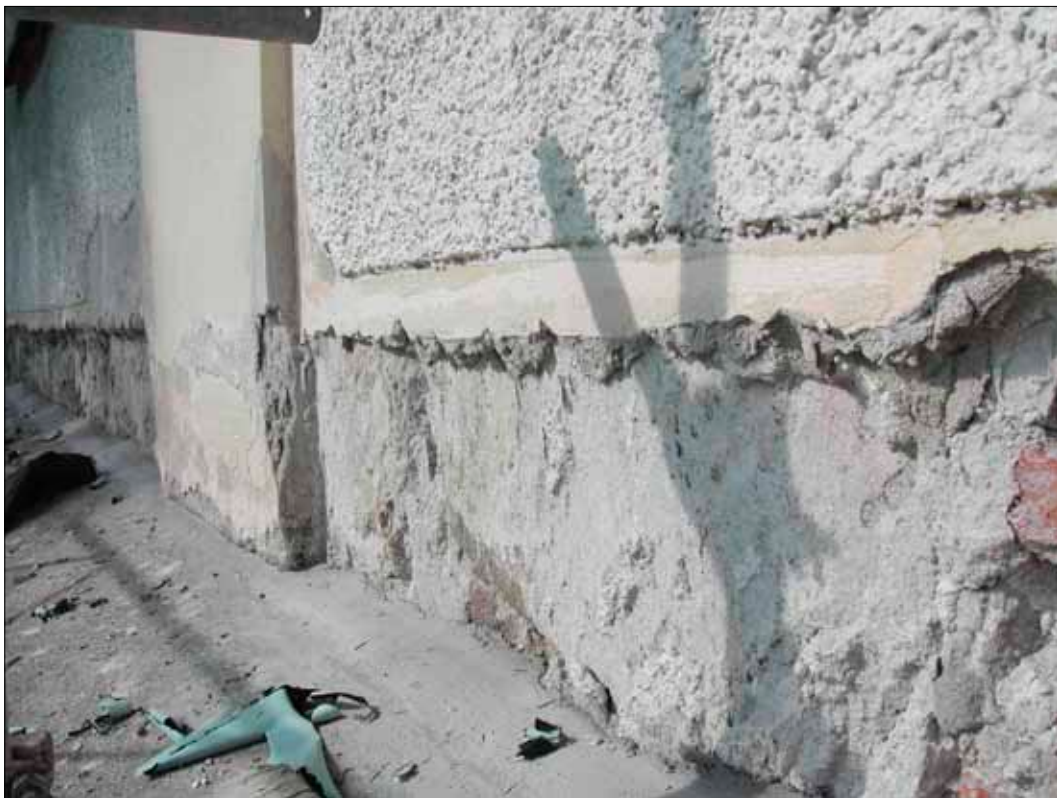
*Fig 17 Borthuggen fasadlist på sydväggen. Det gröna skräpet är takfärgen från 1970-talet, som togs bort i stora sjok eftersom den innehöll plast.*

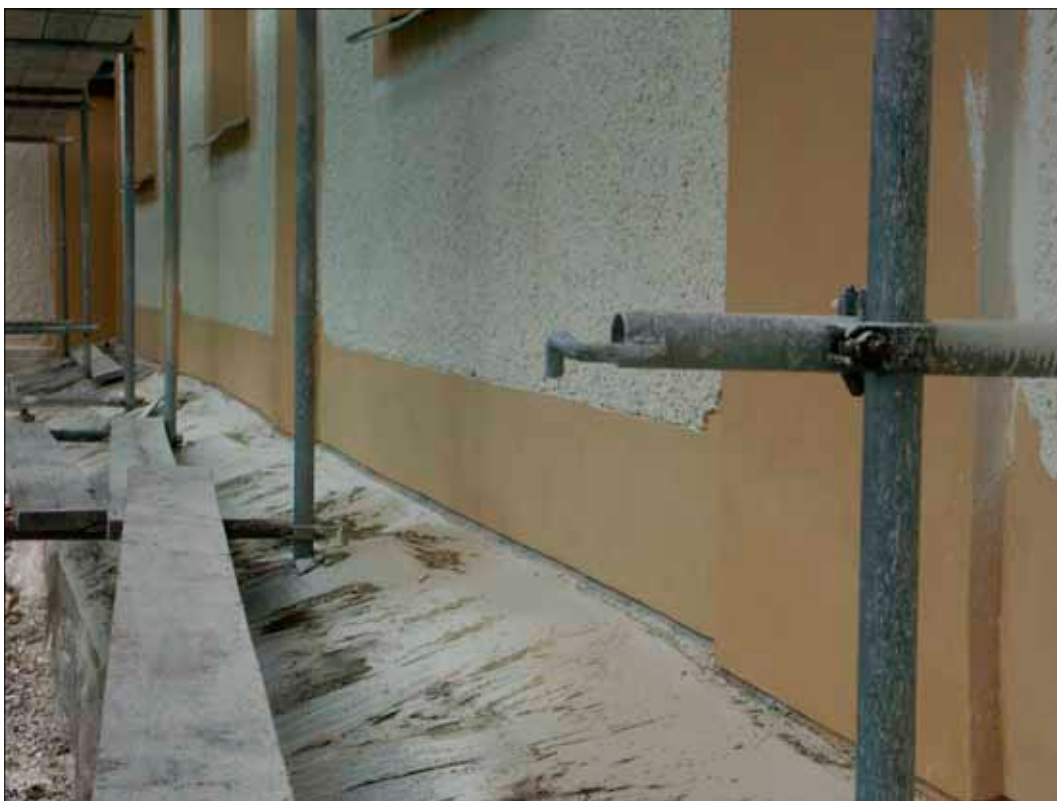
*Fig 18 I stället för den markerade listen nertill målades motsvarande form på slät puts.*

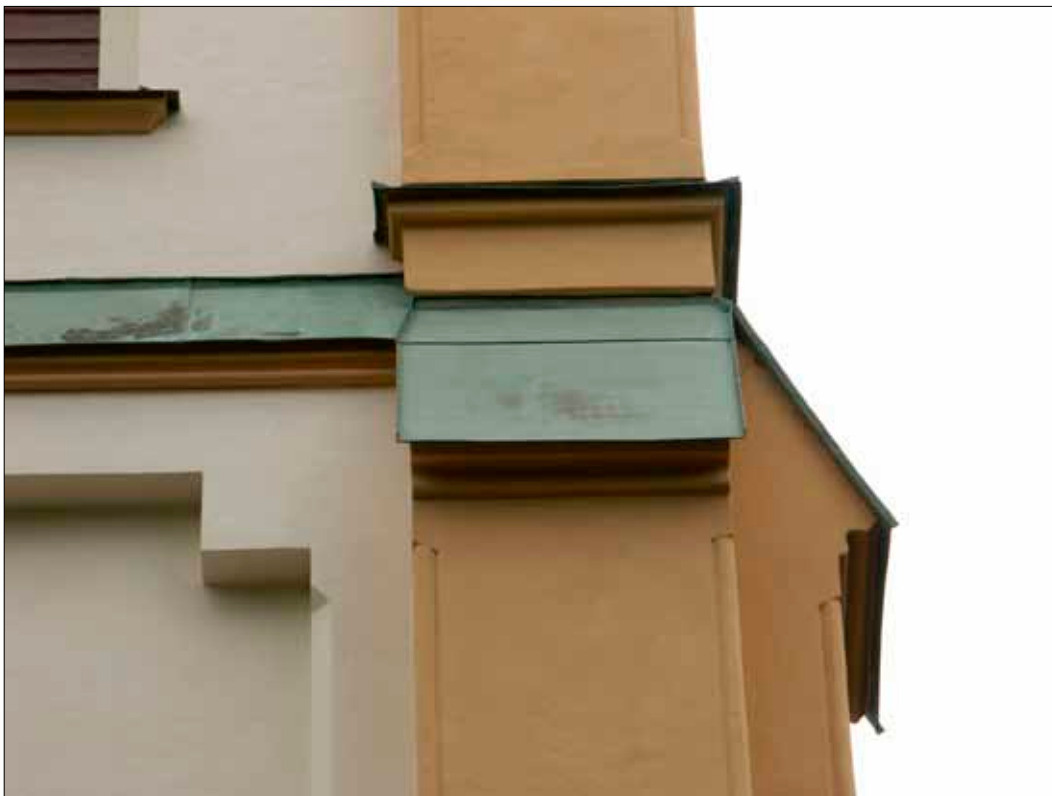
*Fig 19 Ny kopparplåt har monterats på den vertikala pelaren. Modern, markant avslutning av putsen mot plåten.*

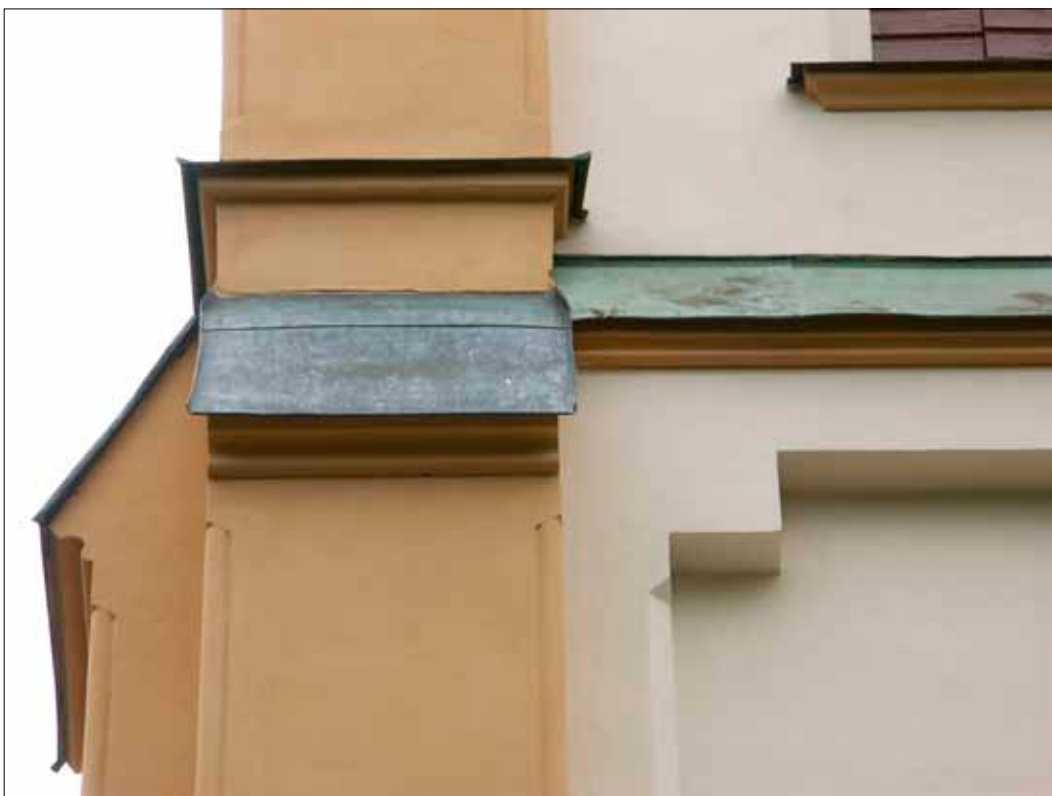
*Fig 20 Här i originalutförande ansluter putsen på traditionellt sätt mot plåten med en obetydlig friskärning med murslev för att tillåta viss rörelse.*

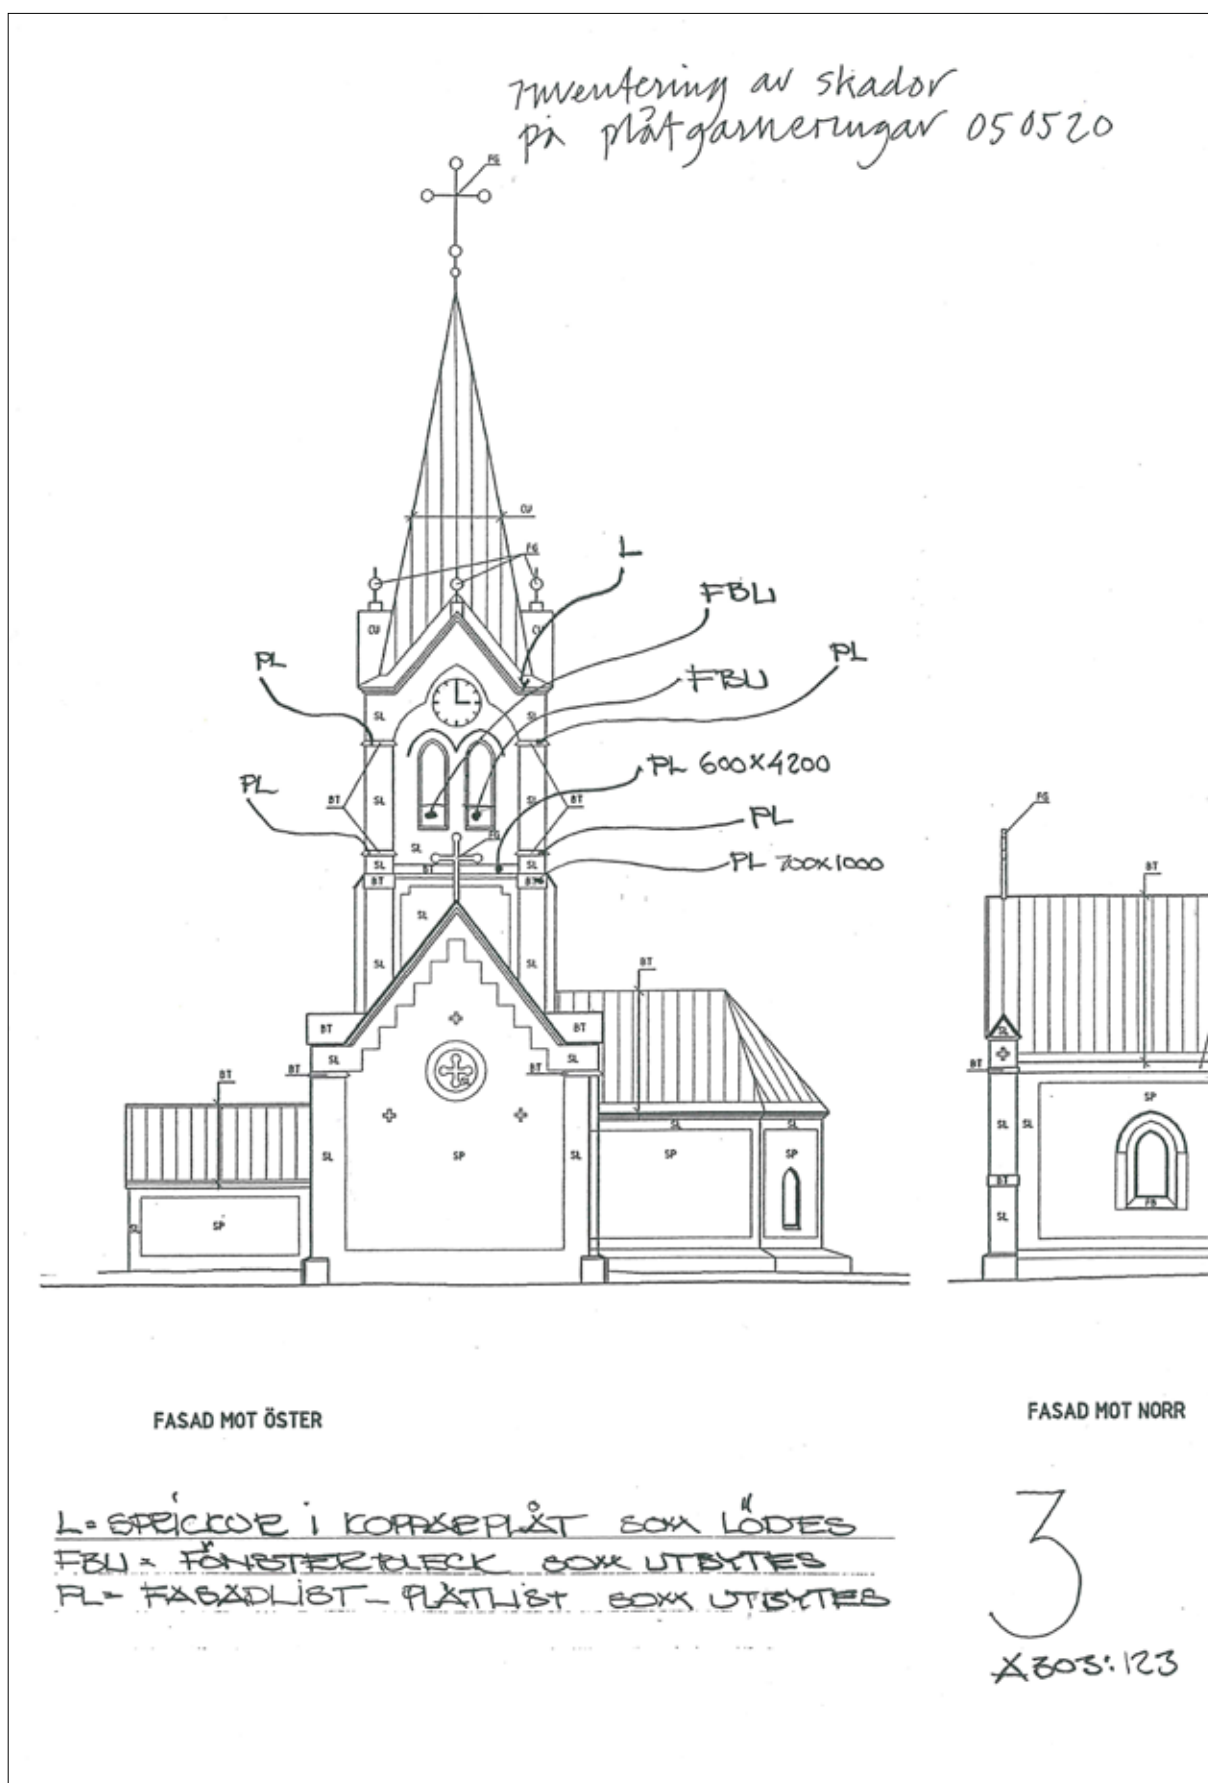
Fig 21 Arkitekt Pål Nyströms ritning över plåtskador och förslag till åtgärder. Ostfasadens utsmyckning i fasaden är tydlig.

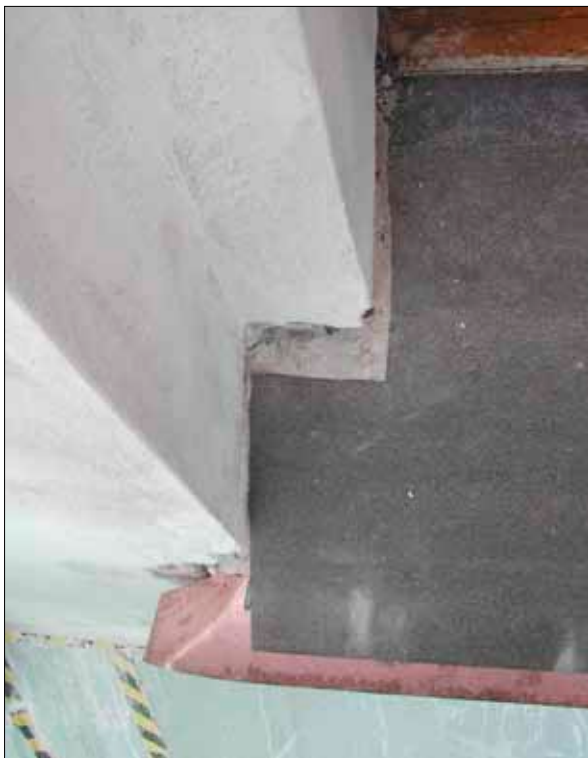
*Fig 22 Detalj vid tornluckans bas. Ny konstruktion med fästplåt och papp.*

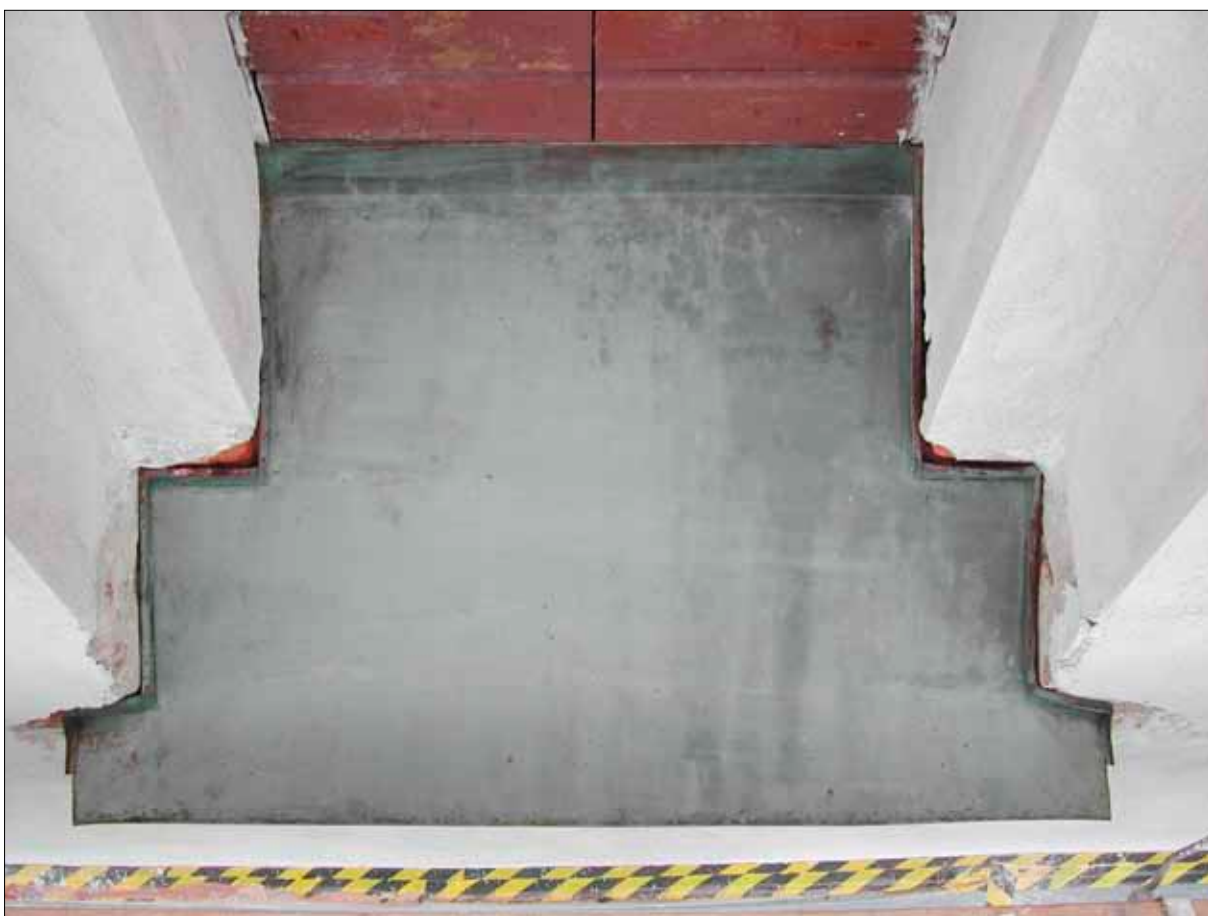
*Fig 24 Den nya plåten har monterats vid ljudluckan.*

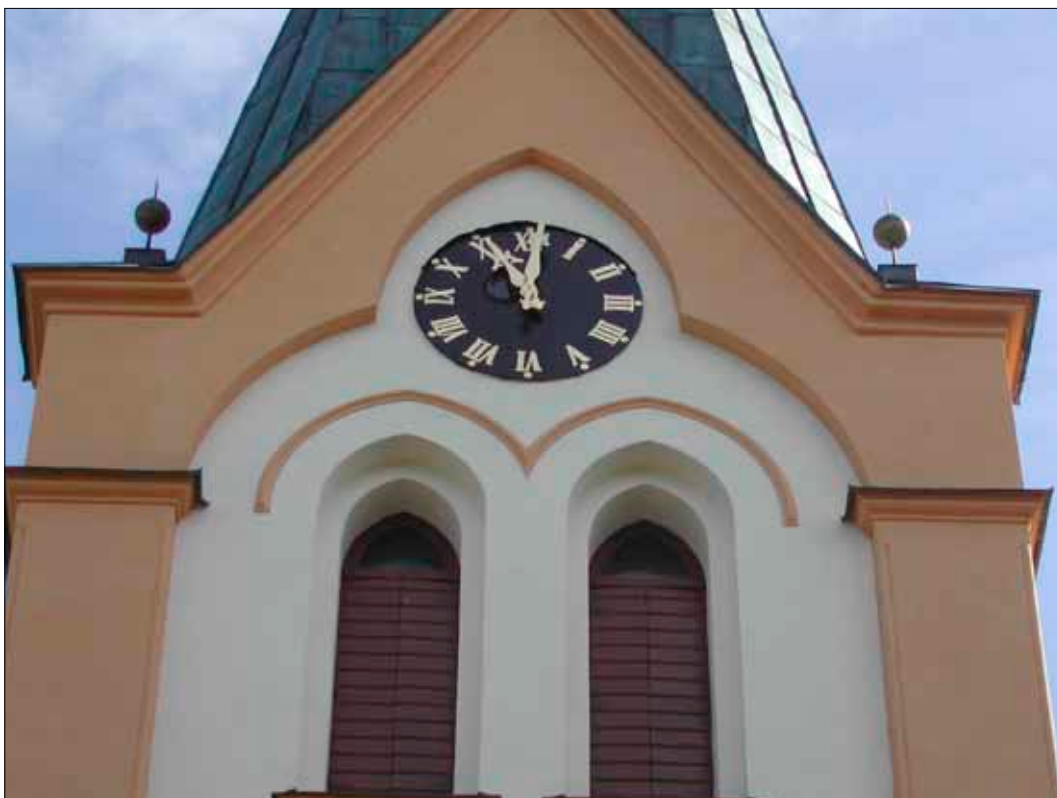
Fig 25 Urtavlan i väster har målats. Visarna och de romerska siffrorna har förgyllts. Ljudluckorna har målats bruna.
