Länna kyrka

Länna kyrka, Länna socken, Strängnäs kommun, Strängnäs stift, Södermanlands län

Antikvarisk kontroll
Invändig renovering 2008

Rapport 2009:3

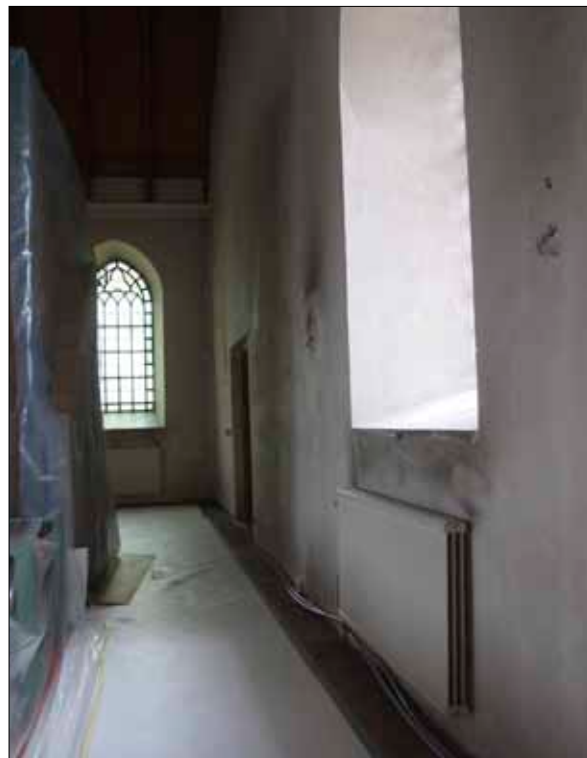
14 På väggen bakom altaret var det en putsskada, där det varit en vattenläcka.

Framme i korets södra vägg var det en fuktskada, eftersom man hade tappat i vatten i värmesystemet, utan att märka att det var en läcka i rörsystemet. På muren bakom altaret var det en putsskada och saltutfällningar. Ytorna frästes bort, ca 2.5 x 1 m², till en tjocklek av ca 20 mm, ned till den gamla putsen och lagades i med ny puts. Vid slutbesiktningen syntes blåsbildningar på väggen bakom altaret, varför man valde att ta bort patentfärgen här och endast måla med emulsionsfärg.

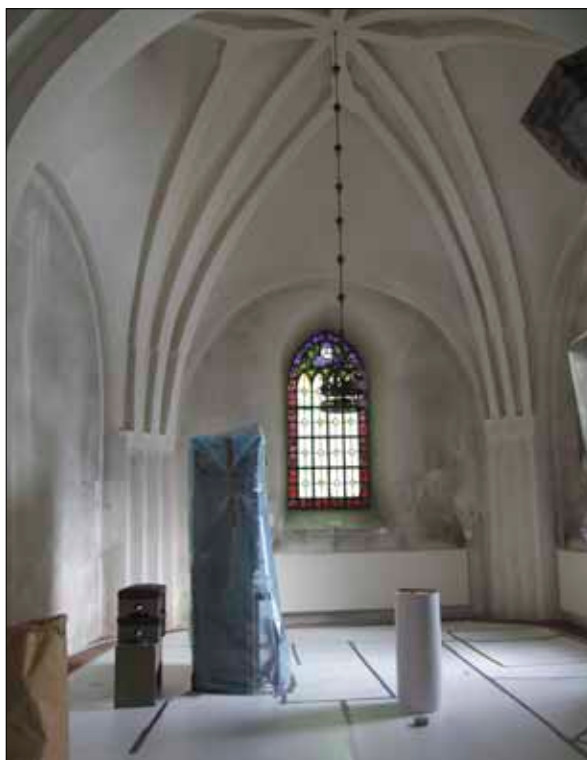
13 Väggarna och valv i det medeltida koret var relativt nedsmutsade.

Väggar och valv var nedsmutsade. Ytorna var enligt arkitekten gipsade. Sprickorna var vita, inte svarta som de är om det är kalkputsade ytor. Ovanpå gipsyttskiktet var det limfärg, något skikt grå kulör, men de flesta i olika vita nyanser och emulsionsfärg. Ytan bedömdes inte vara möjlig att avfärga med kalkfärg. Putsytorna i långhuset, koret och det medeltida koret rengjordes därför med skrapning och med klistring av ytorna med våtrumslim, som sedan ”lyftes” bort. Sprickor i valven lagades ca 9 cm djupt. Ytorna grundades med en patentfärg, en tunn oljefärg och målades sedan med emulsionsfärg i kulören NCS 0502-Y. Radiatorerna målades in med halvblank färg.

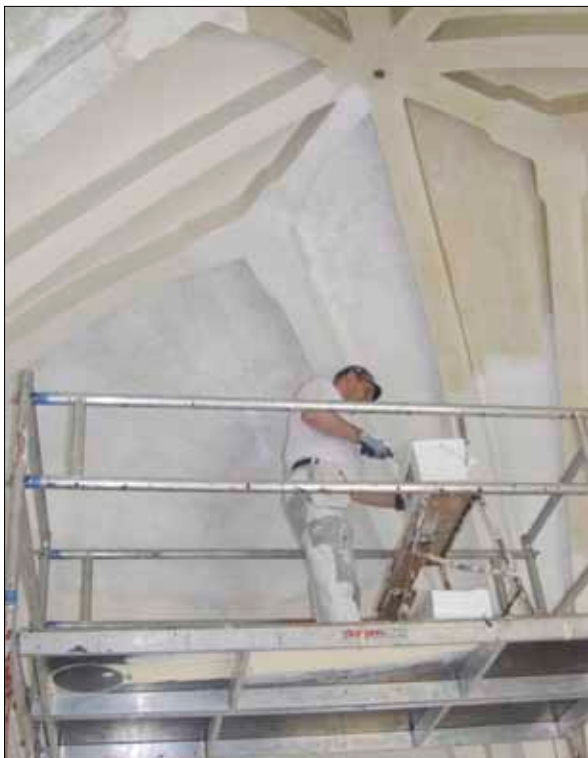
16 Valven rengjordes genom att våtrumsklister lades på, som tog med sig det senaste färglagret.

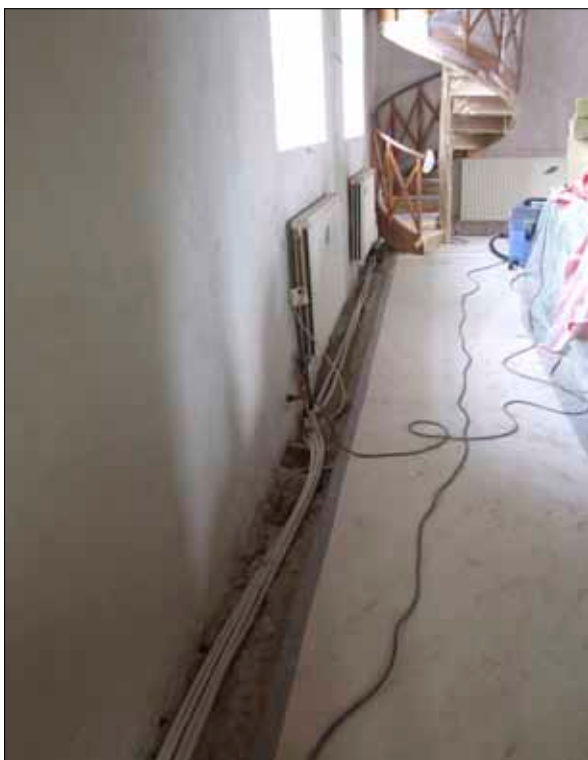
17 Rördragningarna göts in vid väggen under golvnivå.

Rördragningsarna för värmesystemet lades ned under golvnivå, innanför och utefter ytterväggarna. För att kunna göra detta togs ett skift med tegelstenar bort i golvet. Tegelgolvet hade lagts in 1972, då man lade stenarna på en ny gjutning. Stenarna satt relativt hårt, och flertalet gick sönder, vissa dock bara med små urslag. Det första förslaget var att man skulle lägga en tegelfris

som tidigare. Arkitekten utarbetade ett nytt förslag på att man istället skulle lägga en fris av grå öländsk kalksten. Detta ändrades dock efter samråd tillbaka till tegel. Befintliga bortlyfta tegelstenar från 1972, som var hela, murades tillbaka i det medeltida koret. Resten av tegelgolvet kompletterades med nya tegelplattor från Isholtsten. De nya stenarna oljades in med en blandning av 50% rå linolja och 50% kokt linolja. Rördragningarna lades i ny gjutning. Nya stenar som blev över och ca 10 gamla sparades. Dessa stenar lades i tornet.

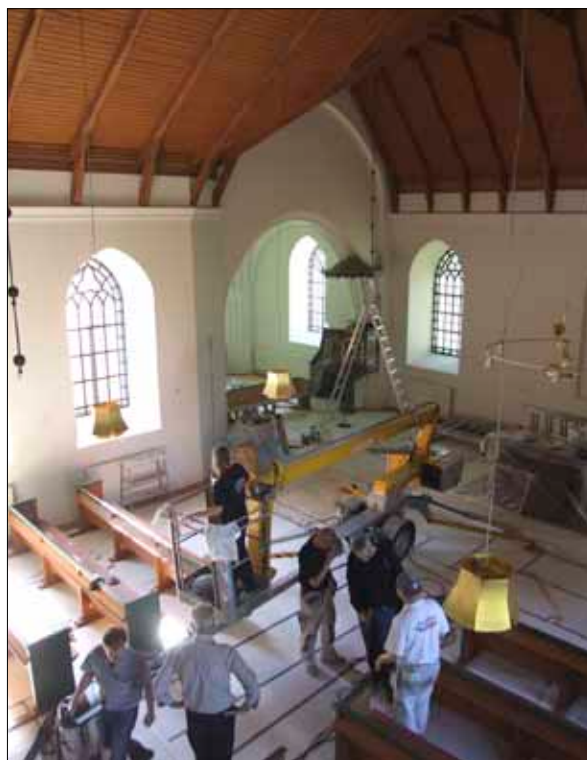
18 Taket gjordes rent med hjälp av dammsugning och torkning från skylift.

Efter renoveringen tvättades innertaket och fönstren. Taket dammsögs och torkades med trasa från sky-lift. Fönstren tvättades av med våttrasa. Glasfalsar skrapades.

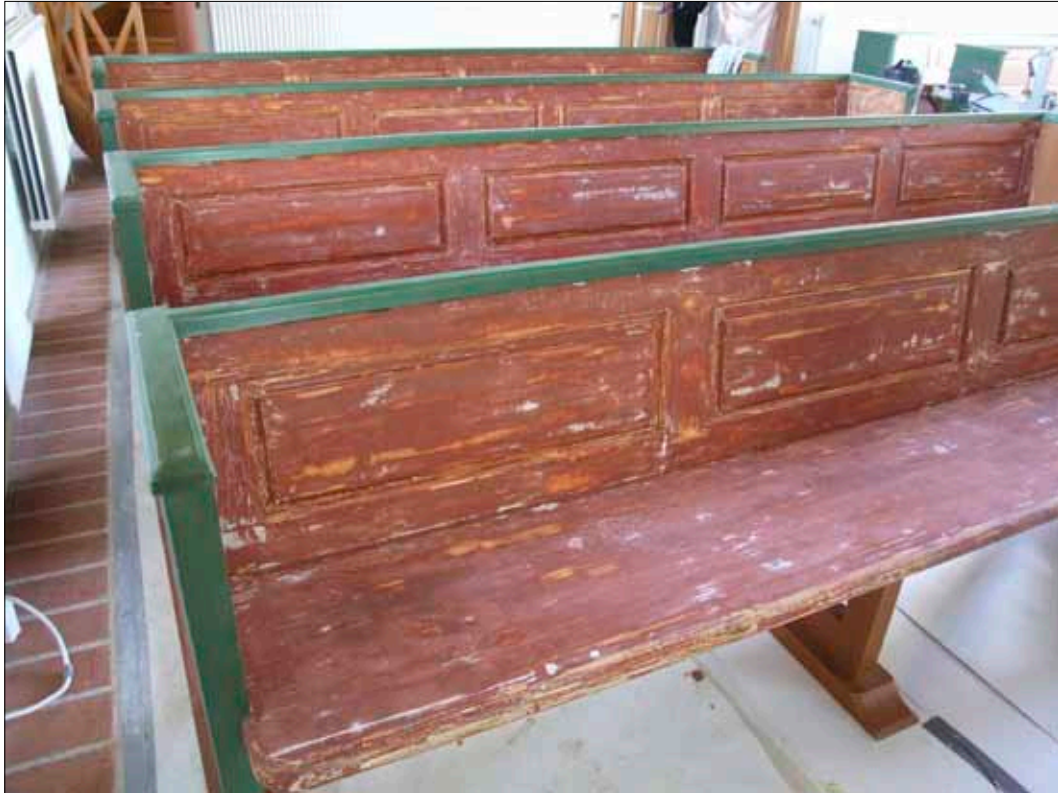
19 *Bänkarnas sitsar skrapades.*

Bänkinredningen i långhuset har målats om på sitt- och ryggytor med linoljefärg. Bänkgavlarnas gröna ytor retuscherades. Sista behandlingen gjordes med linoljefernissa, lika dörrarna.

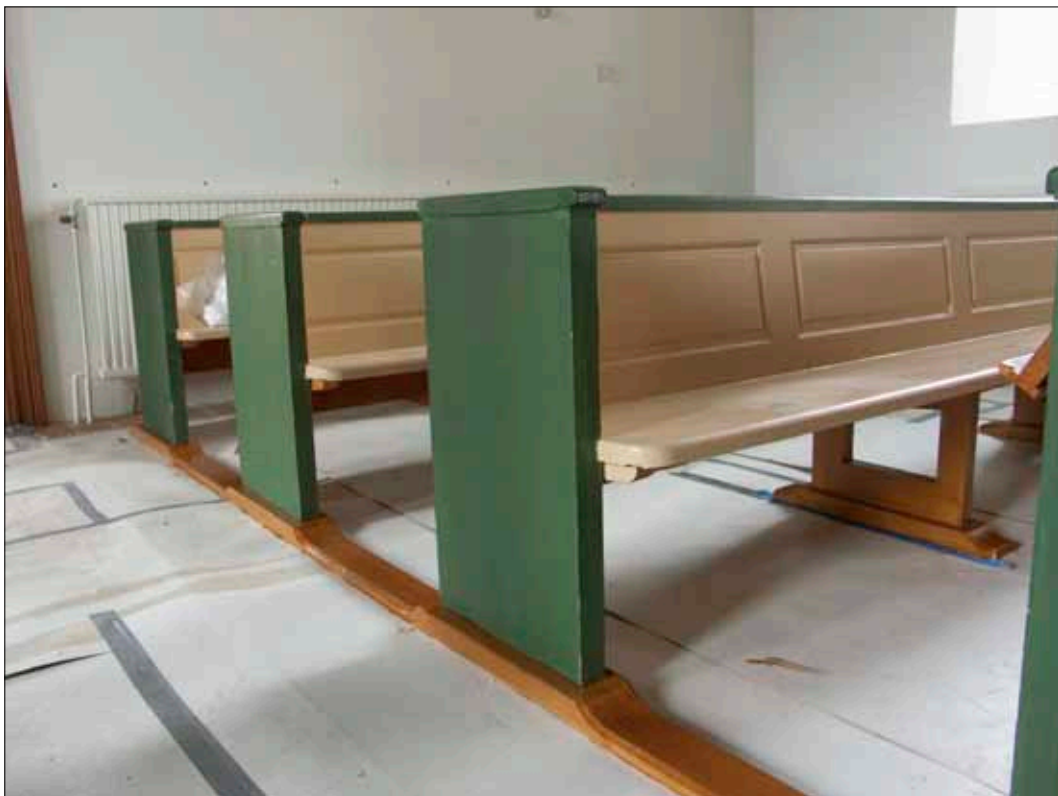
20 *Grundfärgen är pålagd på bänkarna, innan laseringen görs.*

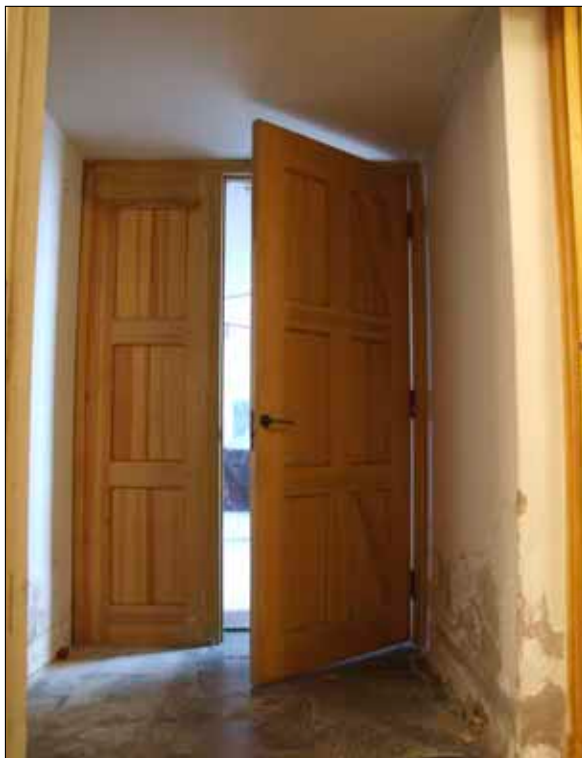
22 Dörren in mot kyrkorummet gjordes om, på så sätt att båda dörrbladen skulle kunna öppnas. En automatisk dörröppnare monterades.

Pardörren mellan långhuset och västentrén lämnades iväg till snickeri, där den byggdes om för att båda dörrbladen skulle kunna öppnas. Ett parti var tidigare fast.

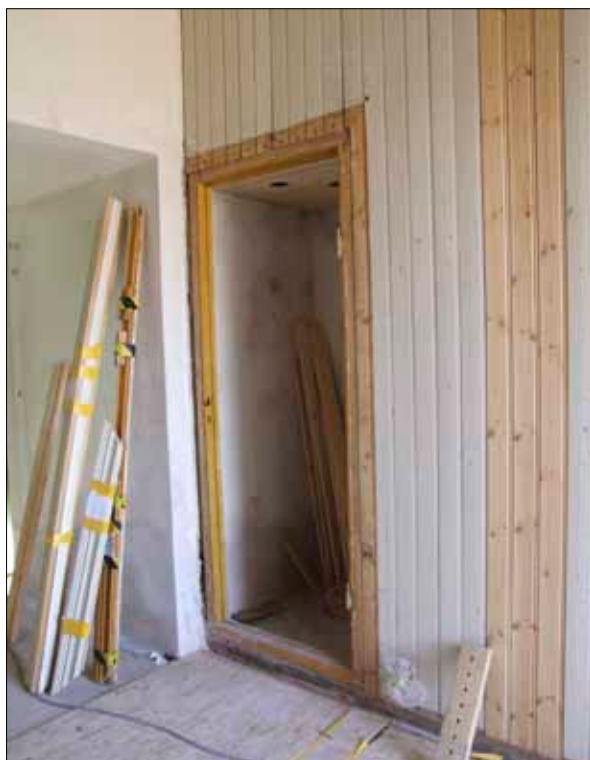
21 Befintlig panel behölls och kompletterades. Dörrfoder märktes och ställdes upp på vinden.

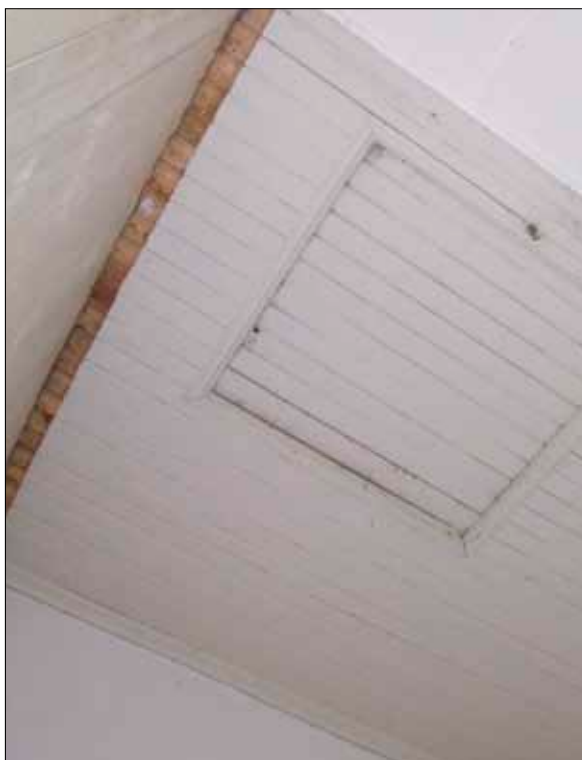
23 Under undertaket kom den äldre pärlspontpanelen fram, med taklucka upp till vind för klockorna.

Under skivorna i taket såg man den äldre pärlspontspanelen med den äldre taklisten. Innerdörrar i vapenhuset och i tornentrén har retuscherats och laserats på nytt. Vad som antogs vara orörda originalytor på dörrarnas baksidor i tornentrén har lämnats utan åtgärd.

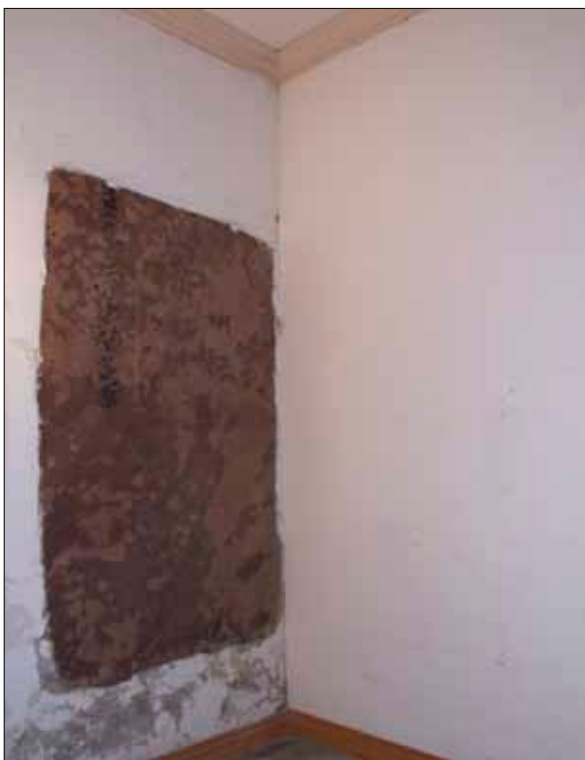
24 Putsen nedtill på södra väggen var skadad.

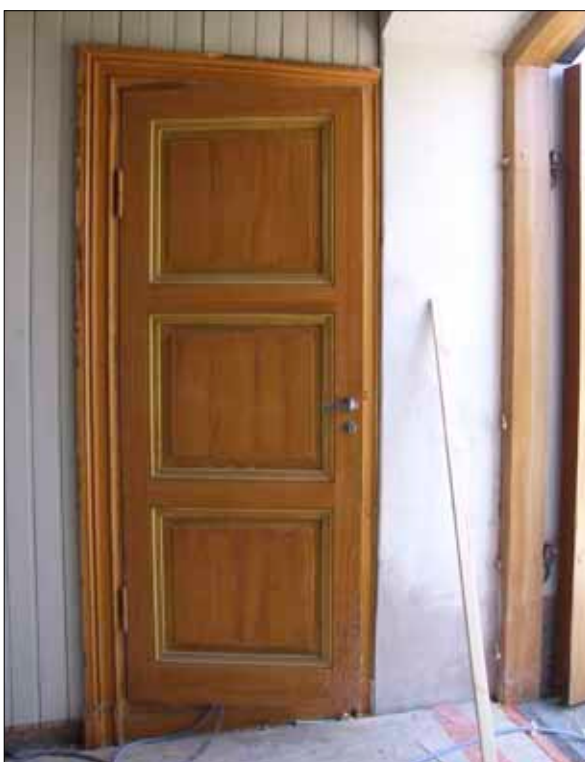
25 Dörrarnas ådringsmålning bättrades på utsidan.

Dörrarna var ådringsmålade i en gul nyans. Enligt målaren var profileringen grundmålad med ljus, ljus guldocker. Profileringen laserades nu över med en oljelasyr bruten med guldockra och brun umbra. Dörrarna hade bättrats 1971 av målare Reijo Carling. "Baksidorna", d v s dörrsidan mot tornet och förrådet, hade lämnats orörda, vilka även lämnades nu. Ramverk och speglar på "framsidorna" retuscherades och hela dörrbladet laserades.

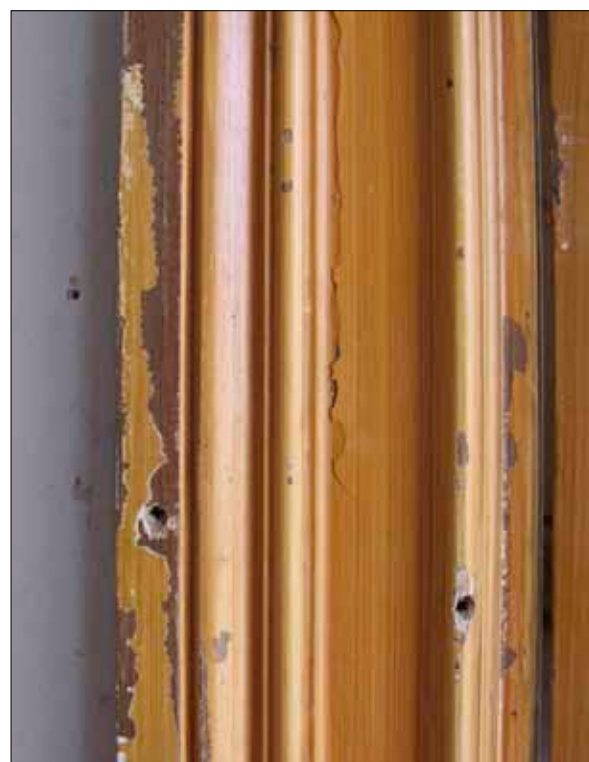
26 Foder var tidigare målade i ljus lasyr. Nu valdes att måla dem grå.

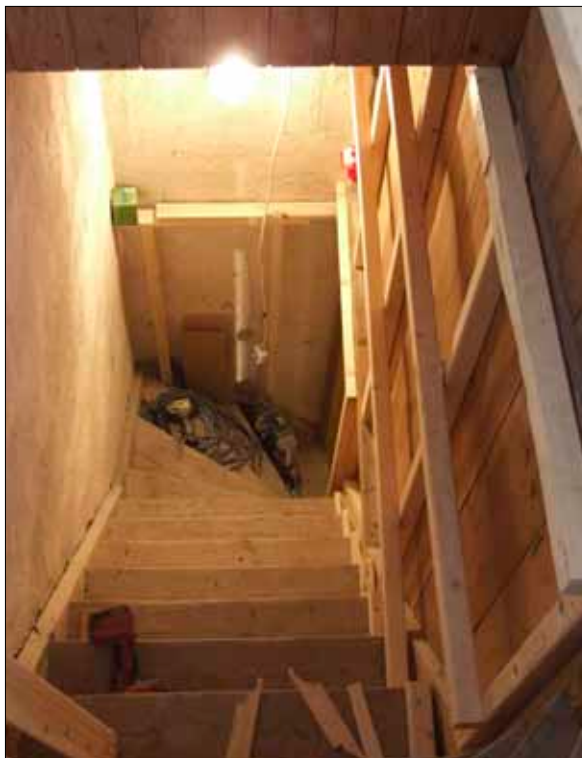
28 *Trappan i tornet sett ned mot västra entrén. Vägg mot entrén isolerades.*

Väggen mot västra entrén isolerades.

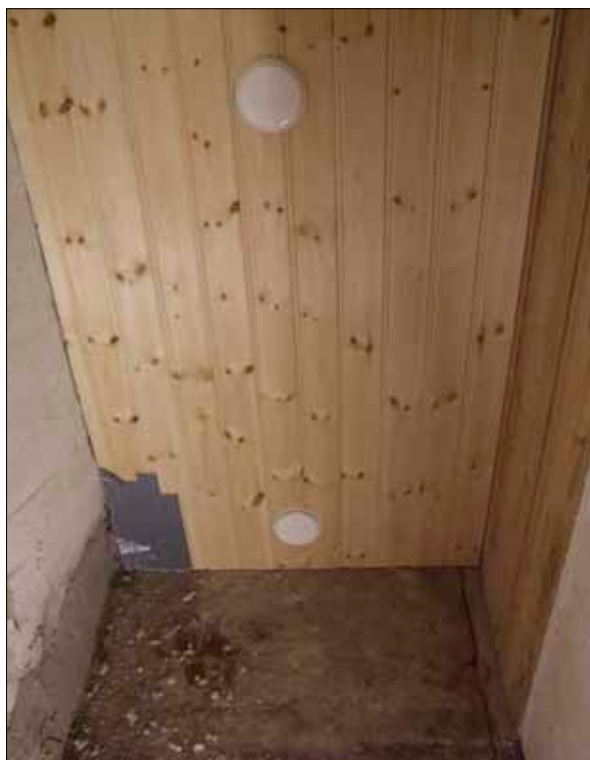
27 *En vägg i förrådet byggdes med ny panel.*

Golvet i förrådet belades med flytspackel. En vägg byggdes av panel, samt isolerades. Ny linoleummatta lades in.

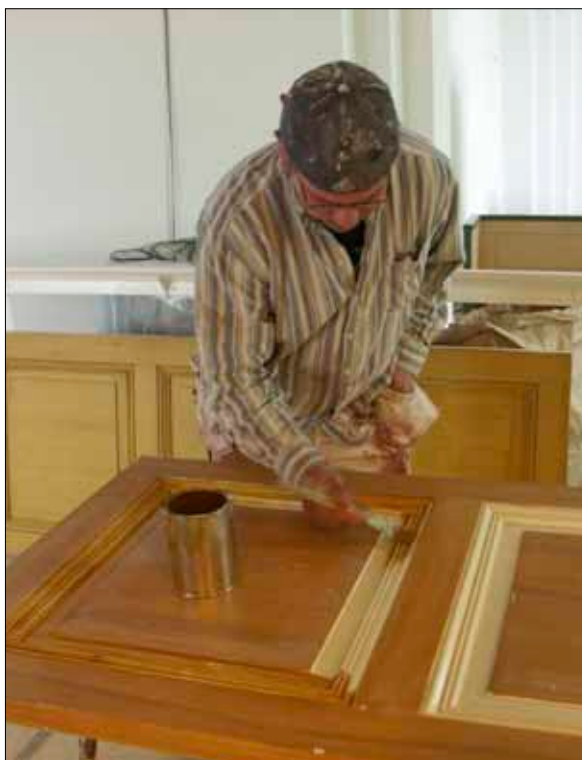
29 *Innerdörrarnas profilering laserades på nytt av målaren Jörgen Pekkari. Resten av dörrbladet retuscherades.*

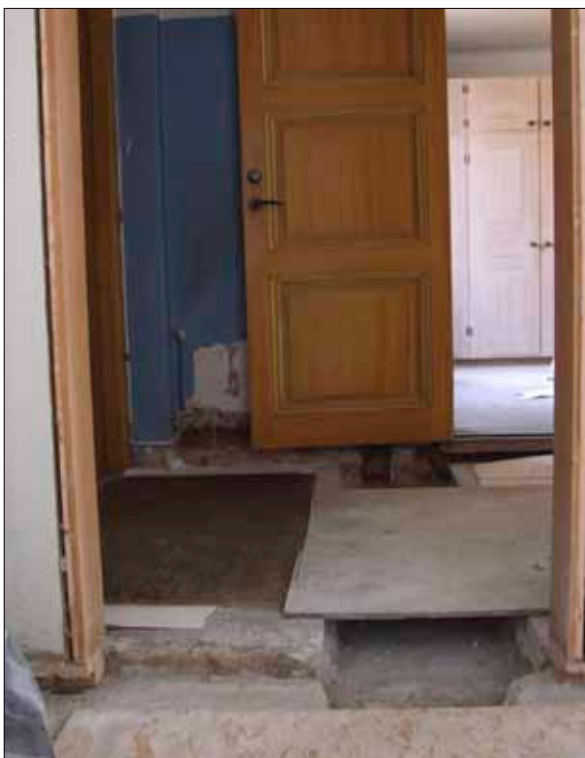
30 Eftersom det hade varit problem med avrinningen från sakristians piscina, lades "avloppet" om.

Väven på väggarna och i taket togs ned. På enstaka ställen, där strömbrytare hade varit monterade, spacklades väven över istället. Likadant gjordes i kapprummet. Piscinan fungerade inte, vilket berodde på att piscinans avlopp "slutade" på en äldre grundmur, som troligen var för tät. (Norra korsarmen, nykyrkan, är ju något förlängd). Det som nu gjordes var att "avloppet" drogs på sidan om, norr om, den gamla grundmuren och ned till mark.

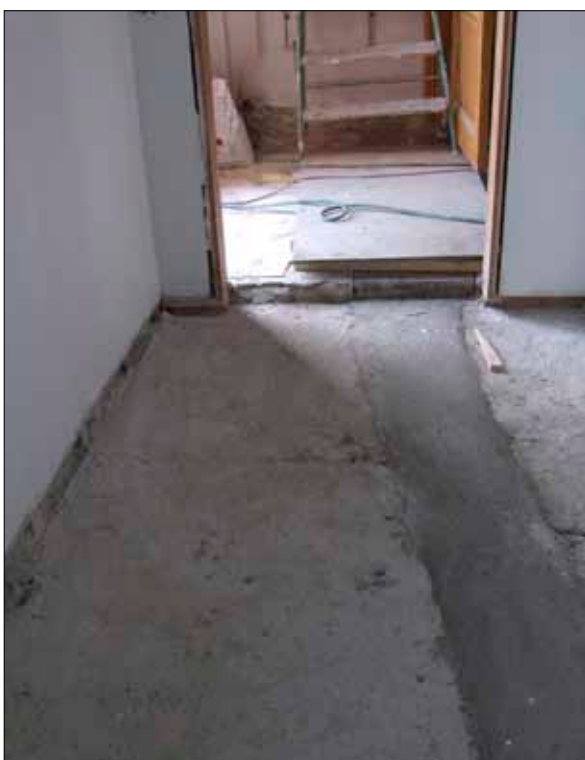
31 Avloppet göts igen.

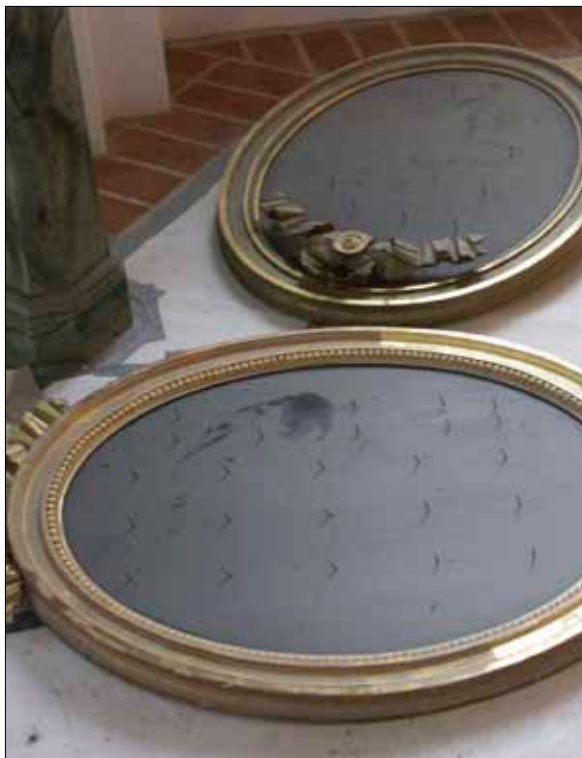
34 De äldre nummertavlorna från 1900 plockades fram, de hade sedan renoveringen på 1970-talet legat undanstoppade otäckta på orgelläktaren.

De äldre nummertavlorna från 1900, som togs ned 1972, togs fram igen. På en nummertavla hade en rosett lossnat. Även flamman på predikstolen rengjordes. Inventarierna åtgärdades av Herbert Sandner. Se bifogad Åtgärdsrapport, daterad 2009-03-02.

Ramsidor och friser på ramarna, bef. bronserade
Ramarna bronserades om med bronstinktur i kulör rosennobel på den ena ramen och i mässingkulör på den andra.
3. Ytorna polierades efter och förseglades med ljus schellack.
4. Siffortavlorna rengjordes och målades om med oljefärg. Felande stift för upphängning av siffror kompletterades med avklipp av cykelekrar.
5. Flamma till predikstol, bef. förgylld med slagmetall
Flamman rengjordes varsamt och förseglades med schellack.

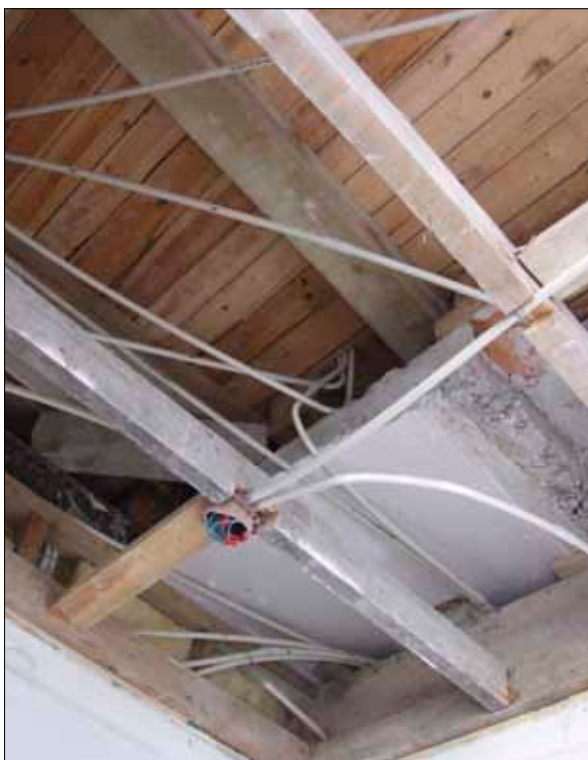
33 Under undertaket i kapprummet såg man 1900-talets stickvalv, som av någon anledning har kapats i senare tid. Vy upp i taket sett mot sydost.

När väven i sakristians tak och undertaket i kapprummet togs bort såg man gjutningen som var gjord i 1900-talsdelen i norr, som var murad med gjutna stickvalv av betong, lagda mellan I-balkar. Betongbjälklaget har kapats vid något tillfälle. Bjälklaget slutade i skarven mellan 1900-talets påbyggnad och 1740 års murar.

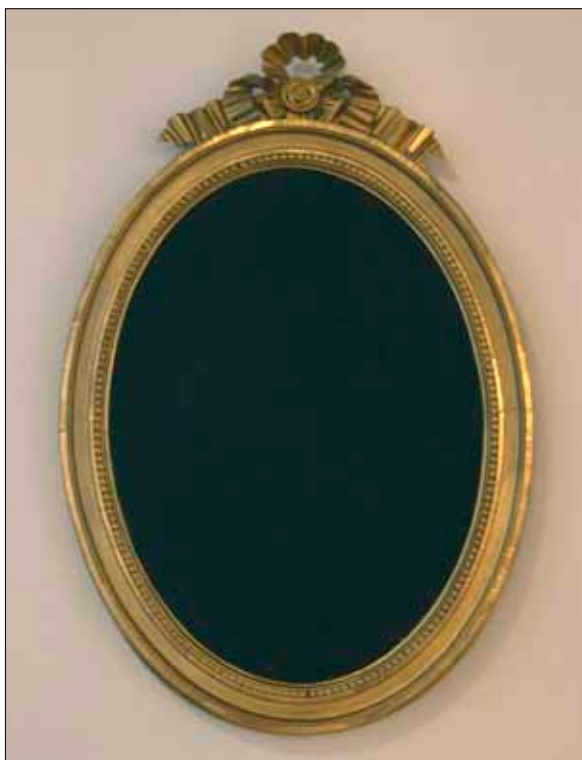
35 Nummertavlan efter åtgärd.
