## Överselö kyrka

Överselö kyrka 1:1, Överselö socken, Strängnäs kommun,  
Strängnäs stift, Södermanlands län

Antikvarisk medverkan

Klimatstabiliserande åtgärder och installation av ny el-  
och värmeanläggning

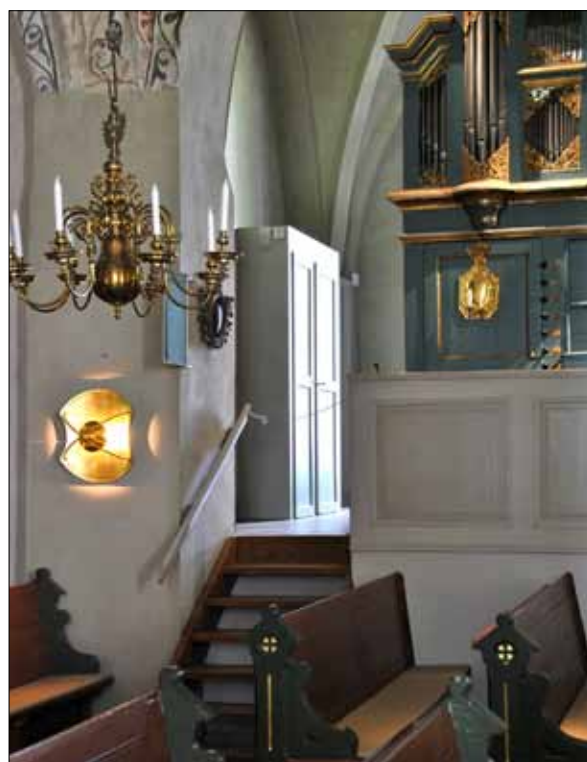
10 Skåpsinredningen längs den norra korsarmens västra vägg sedd från kyrkorummet (Slm D11-144).

På orgelläktaren har den norra korsarmens västra vägg täckts med skåpsinredning (fig. 10). Inredningen döljer el-central, ljudanläggning, städcentral, klimatstyrningsutrustning och förvaringskåp. I ett något utskjutande parti centralt i skåpsinredningen leder en dörr ned till den nya nödutrymningsvägen.

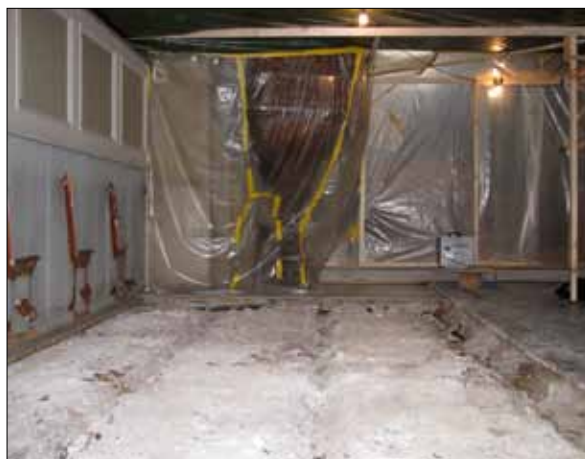
Efter demontering av bänkarna revs bänkkvarterens befintliga golvkonstruktion och gravhällarna i mittgången demonterades. Befintliga sågade golvbjälkar var lagda på strängar av släckt kalk. Även övre delen av underliggande sandlager var uppblandat med kalk.

14 Det norra bänkkvarteret efter demontering av befintligt underlagsgolv (Slm D11-148).

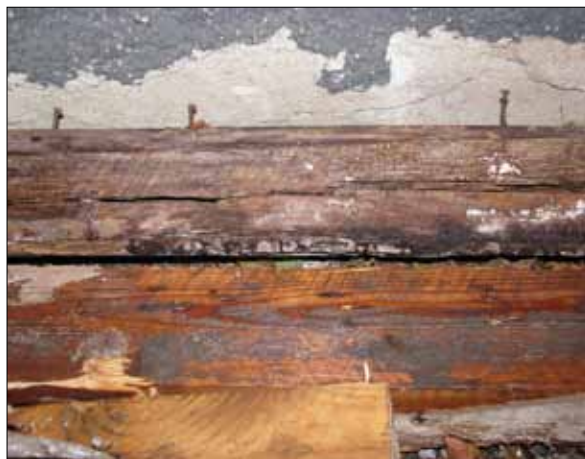
I samband med rivningen sparades ett antal golvlagsbjälkar i referenssyfte. Två av bjälkarna var kraftigt rötskadade, ca 2/3 av virket var skadat.

Projektledningen gjorde bedömningen att bjälkarna härrörde från 1950-talets restaurering och använde de kraftiga rötskador som argument för att fuktproblemen var akuta. Antikvarisk konsult fick aldrig möjlighet att besiktiga samtliga bortrivna bjälkar. En kontroll av de sparade referensexemplaren visade dock att hela golvkonstruktionen sannolikt inte var från 1950-talet, utan delvis från 1880-talet. Bedömningen baserades bland annat på virkets kvalitet och materialbehandling samt förekomsten av smidd spik i konstruktionen.

15 Sparade referensexemplar av bortrivna golvbjälkar (Slm D11-149).

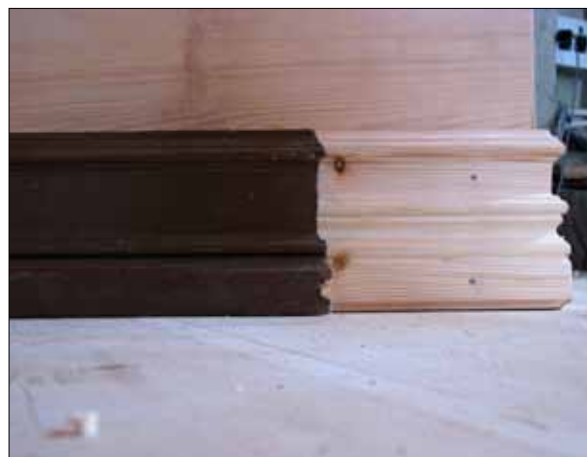
Predikstolens bas visade sig vara kraftigt skadad av röta och insektsangrepp. En ny bas av kärnfuru tillverkades och skruvades fast. Skruvskallarna doldes med träplugg. Befintlig golvlist ersattes med en ny. Den nya golvlisten var mer profilerad än befintlig, men kunde accepteras då befintlig list inte bedömdes vara särskilt gammal. Nya delar målades i en brun kulör som avviker från övriga delar av predikstolens nedre delar. Kulören bör ändras i samband med kommande invändiga renovering.

19 Predikstolens gamla golvlister, till vänster, var något mindre profilerad än den nya (Slm D11-153).

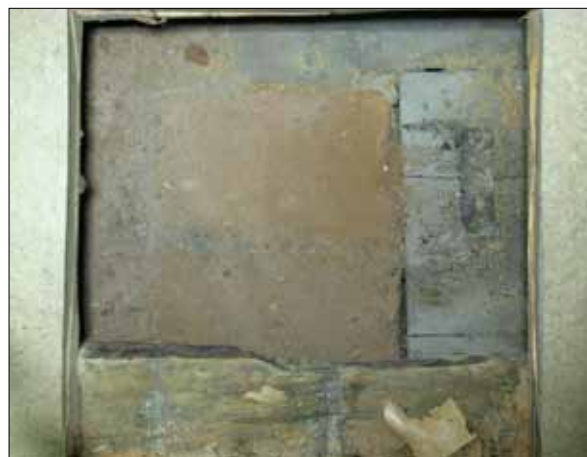
I samband med upptagning av två inspektionshål i sakristians trägolv påträffades en trälucka i underliggande tegelgolv. Luckan var delvis täckt av golvets träbjälklag och gick inte att öppna. Länsstyrelsen gav därför till-

stånd till borring av ett hål i luckan för att möjliggöra en inspektion av underliggande utrymme. Med hjälp av en filmkamera konstaterades att utrymmet var ca 1 x 1 meter i plan och 0,6-0,65 m djupt. Utrymmet har troligen fungerat som en vinkällare.

20 Luckan i sakristians underliggande tegelgolv dölde en murad vinkällare (Slm D11-154).

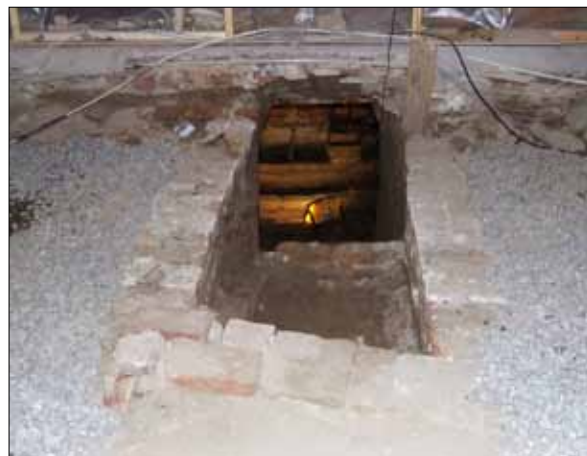
Under kyrkans mittgång påträffades en trappnedgång till en bortglömd, tunnvalvd gravkammare placerad i kyrkans kor. Kammaren var uppförd av tegel och var ca 3,85 x 2,37 x 1,44 m stor (b x d x h). I valvhjässan fanns bevarade partier med putsbruk. I kammaren påträffades lämningarna av två begravda, vuxna individer: Nils och Erich Slatte till Algö. Nils Slatte (död 1638) var begravd i en tygklädd träkista försedd med talrika dekorationsarbeten i tunn silverplåt.

21 Nedgången till ätten Slattes familjgrav under kyrkans kor (Slm D11-155).

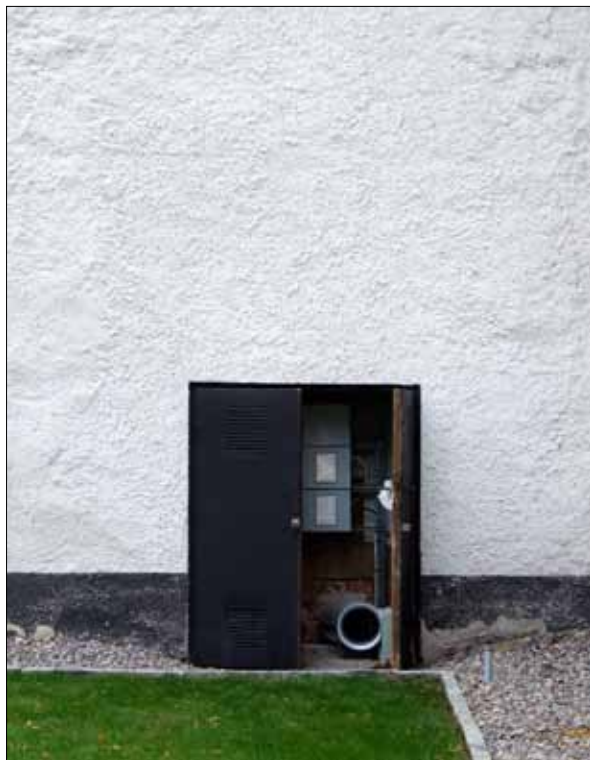
26 Ingången till den norra korsarmens blinderades vid restaureringen 1955 (Slm D11-160).

För att lösa bristen på nödutrymningsvägar i kyrkan återöppnades en dörröppning i den norra korsarmens västra fasad. Öppningen sattes igen och blinderades i samband med restaureringen år 1955.

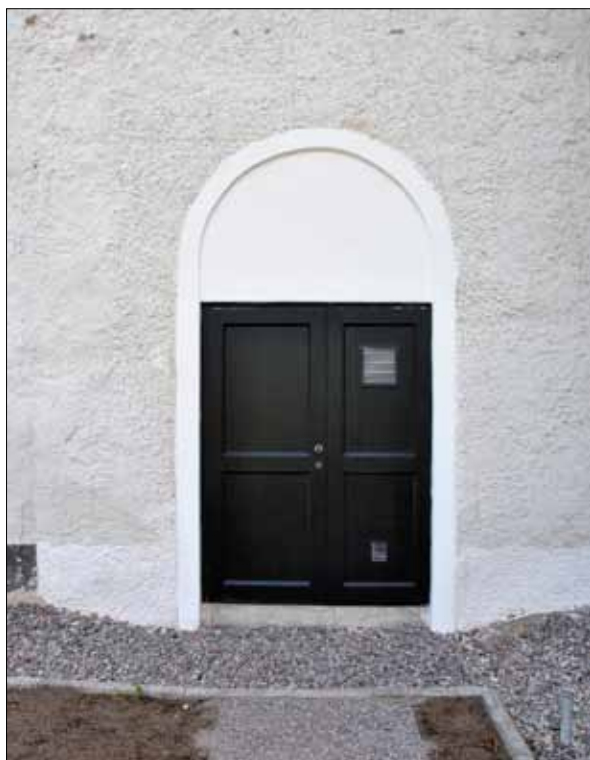
27 Den nyupptagna utrymningsdörren (Slm D11-161).

Befintlig ytterdörr bedömdes vara i för dåligt skick för att återanvändas. Innan kassering lossades dörrens plåtbeklädnad från 1955 för dokumentation av underliggande färglager. Under plåten var dörren målad med linoljefärg i en brungul nyans, nära NCS S3020-Y20R.

Den nya dörren utformades för att utvändigt likna den tidigare pardörrens utseende. Endast pardörrens norra dörrblad är öppningsbart. Det fasta södra dörrbladet döljer in- och utluftskanaler bakom ventilationsgaller. Dörren målades utvändigt med svart linoljefärg, kulör 1A-318, pigmenterad med järnoxidsvart.

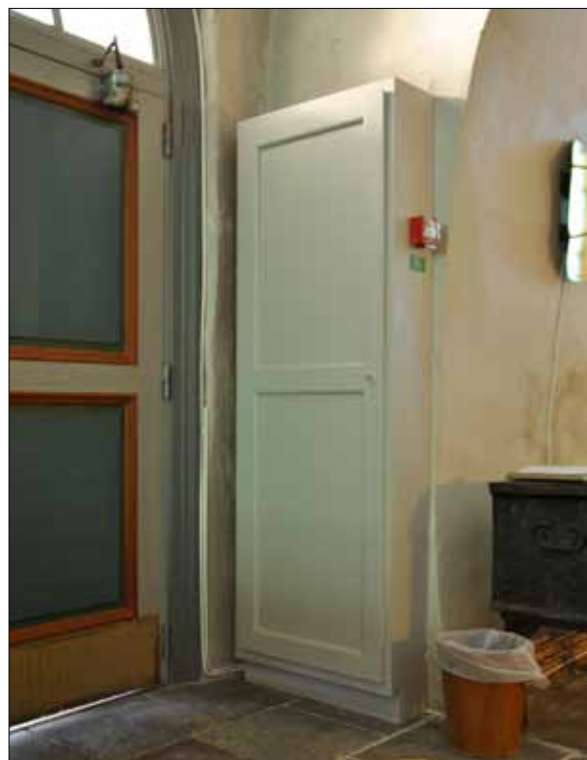
Omedelbart till höger innanför kyrkans huvudingång har en av uppvärmningssystemets fläktkonvektorer byggts in i ett skåp som utformades som en förvaringsmöbel. I möbelen finns bland annat hyllor för psalmböcker och plats för informationsmaterial (fig. 8). Till vänster innanför huvudingången byggdes ett skåp innehållande centraler för brand- och inbrottslarm (fig. 28).

28 Skåpsinredningen till vänster om kyrkans huvudingång döljer centraler för brand- och inbrottslarm (Slm D11-162).

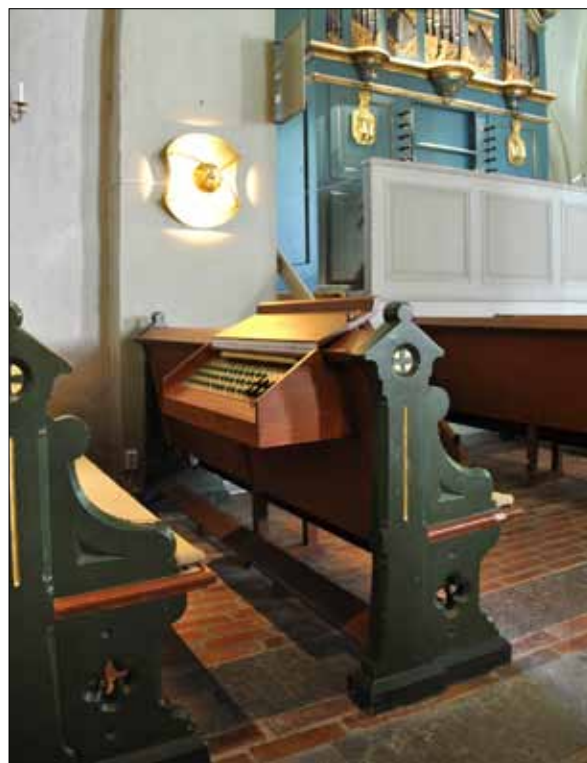
På baksidan av bänken närmast väster om uppgången till läktaren i den norra korsarmen har en manöverpulpit monterats. Pulpiten rymmer styrningsreglage för ljus, ljud och klockringning (fig. 29).

29 Manöverpulpiten rymmer styrningsreglage för ljus, ljud och klockringning (Slm D11-163).
