## Åkers kyrka

Åkers Klockargård 1:1 & Åkers Tuna 1:1, Åkers socken,  
Strängnäs kommun, Strängnäs stift, Södermanlands län

Antikvarisk dokumentation  
Inför rivning av två ekonomibyggnader

Rapport 2012:15

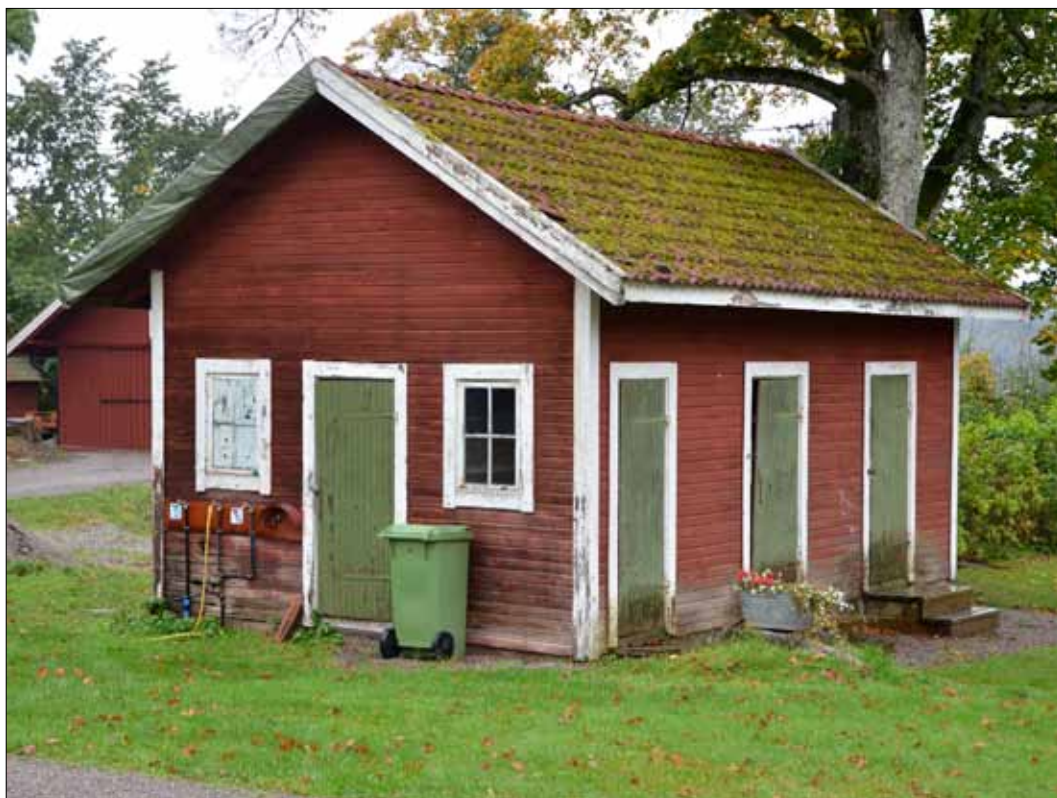
6 Hus 1 från nordost (Slm D12-0639).

Byggnaden vilar på en gjuten betongsockel och är uppförd med en stolpstomme. Fasaderna består av liggande profilsponspanel som är spikad i stolpstommen. I dörröppningarna sitter pärlsponsklädda bräddörrar. Dörrbladen är upphängda på bandgångjärn. Den västra gavelns fönster består av två utåtgående enkelbågar som med spröjs är indelade i 1 x 3 rutor. På den östra gavel sitter två fönster med enkelbågar indelade i 2 x 2 rutor. På den södra fasaden ses spår efter ett igensatt fönster i samma storlek som på den västra gaveln.

Byggnaden har sadeltak med takstolar och underlagstak av brädpanel. Det södra takfallet täcks av rött tvåkupigt lertegel, det norra av rött enkupigt betongtegel. Nocken täcks avnockpannor. Fasaderna är rödfärgade med vitmålade knut- och takfotsbrädor, dörr- och fönsterfoder, vindskivor och vattbrädor. Dörrbladen är grönmålade. Fönstrens karmar och bågar är vitmålade.

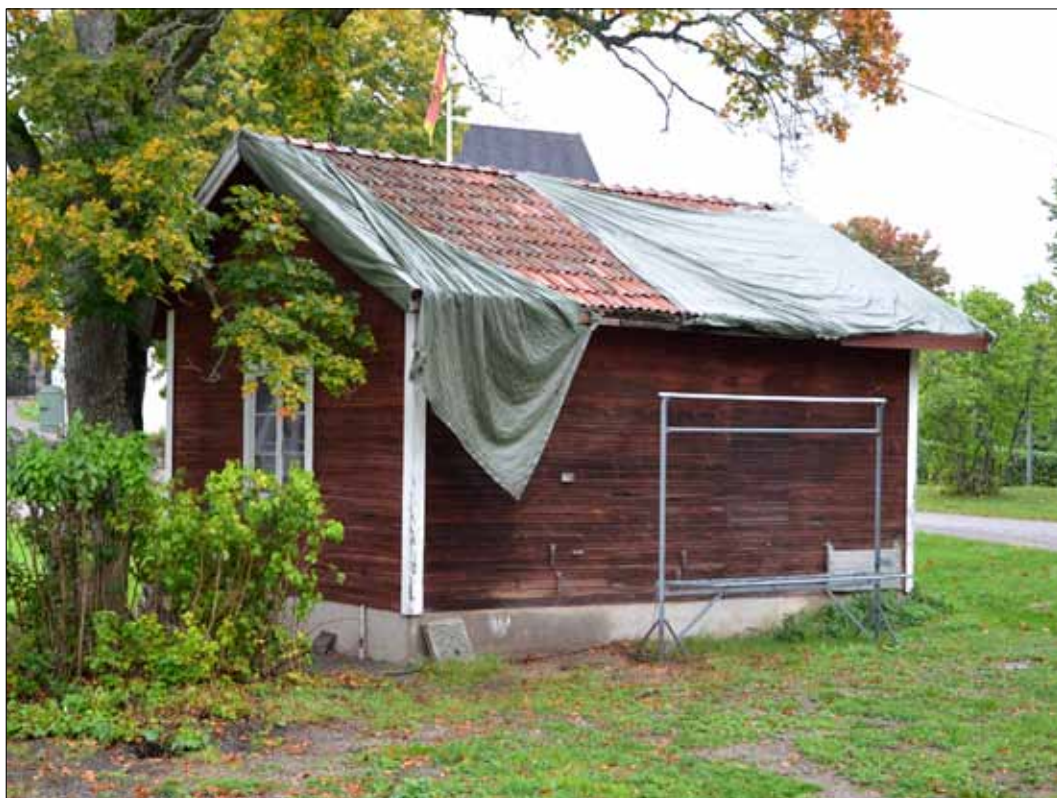
7 Hus 1 från sydväst (Slm D12-0640).

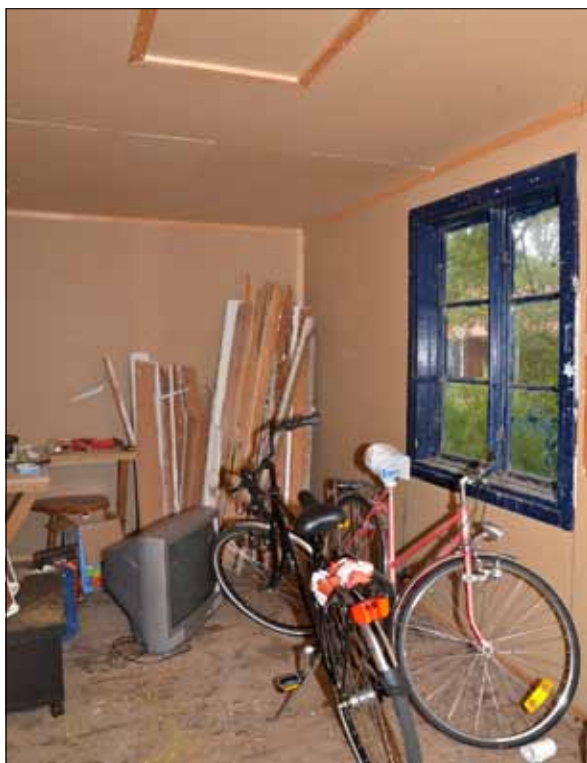
Byggnaden är invändigt uppdelad i fyra rum varav två förråd i den västra delen, ett utedass med plats för två personer i det nordöstra hörnet och ett mindre förråd i det sydöstra hörnet. Rummet längst i väster har brädgolv. Rummet i den norra delen har omålat, gjutet betonggolv. Golvet i det mellersta rummet var täckt av pellets och gick inte att bestämma. Rummet längst i väster har skivklädda väggar och tak. Övriga rum har innerväggar av samma slags panel som fasadernas ytterväggar. Utedasset i det nordöstra hörnet har innertak av pärlsponspanel. De två övriga rummen saknar undertak.

8 Rummet på byggnadens västra gavel från nordost (Slm D12-0641).

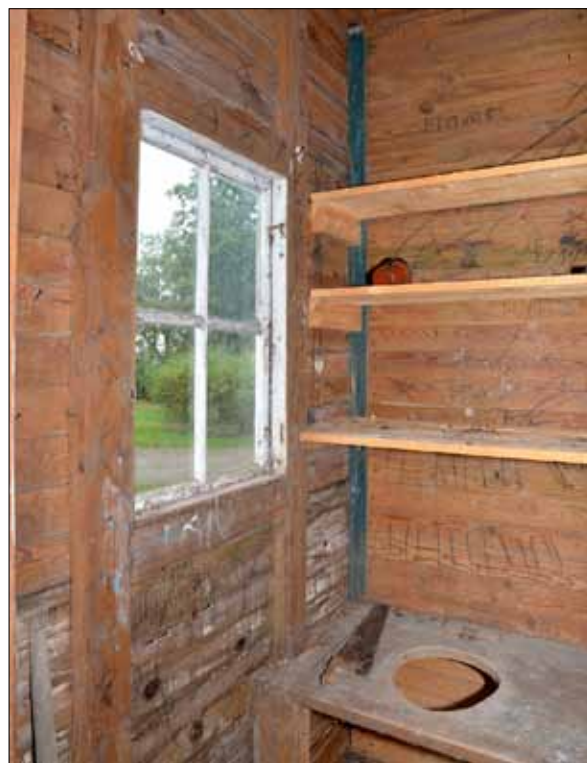
9 Utedasset i byggnadens nordöstra hörn från nordväst (Slm D12-0642).

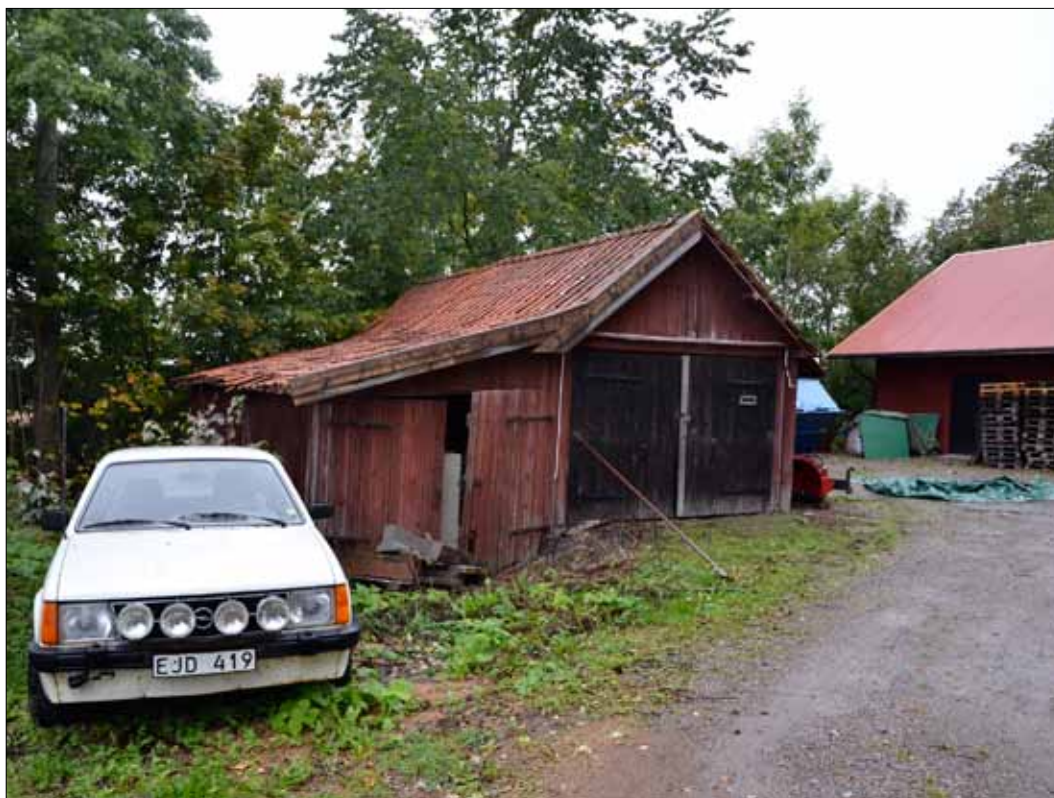
10 Hus 2 från sydost (Slm D12-0643).

Hus 2 består av en äldre del med oklar ursprunglig funktion, nedan kallad förrådsbyggnaden, och en yngre del, nedan kallad tillbyggnaden, längs förrådsbyggnadens södra fasad. Förrådsbyggnaden vilar på en murad naturstensgrund. Byggnadens västra del har en synlig stomme av liggtimmer med slätknutar. Den östra delen har en stolpstomme med locklistpanel.

Byggnadens östra gavel upptas av en port. De panelklädda dörrbladen är upphängda på bandgångjärn. Över porten sitter en igenspikad lucka in till vindsutrymmet. På den södra fasaden finns en igensatt dörröppning. Den västra gavelns fönster består av en fastspikad enkel fönsterbåge som med spröjs är indelad i 2 x 2 rutor. På insidan sitter en innerbåge i samma utförande.

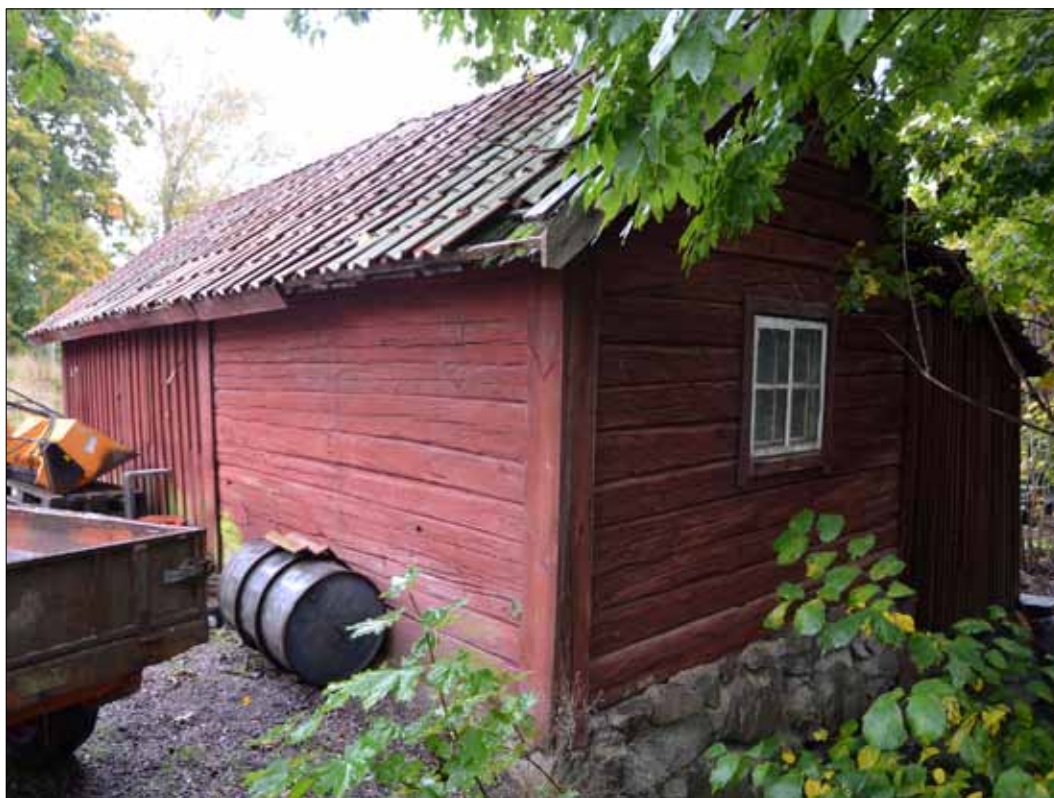
11 Hus 2 från nordväst (Slm D12-0644).

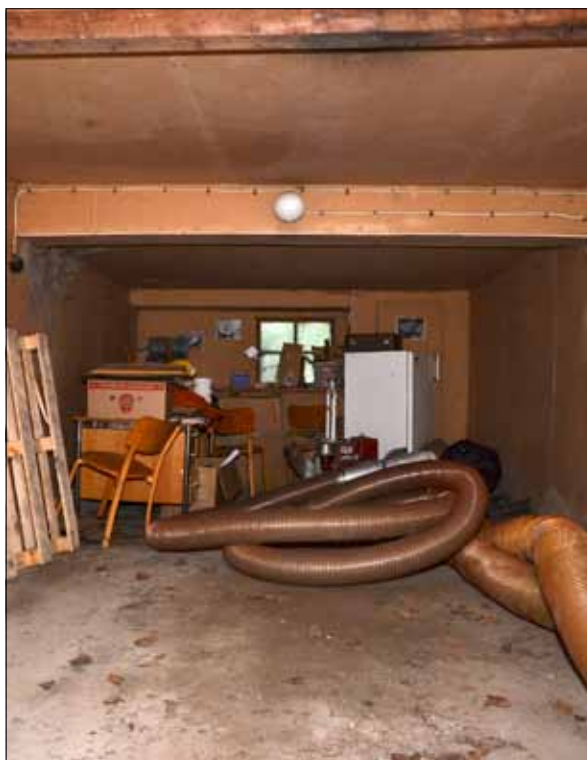
Invändigt består förrådsbyggnaden av ett rum med gjutet cementgolv samt skivklädda väggar och tak. Tillbyggnaden består även det av ett rum med jordgolv. Rummet avgränsas av ytterväggarnas panel och yttertakets underlagstak.

12 Förrådsbyggnadens interiör från öster (Slm D12-0645).

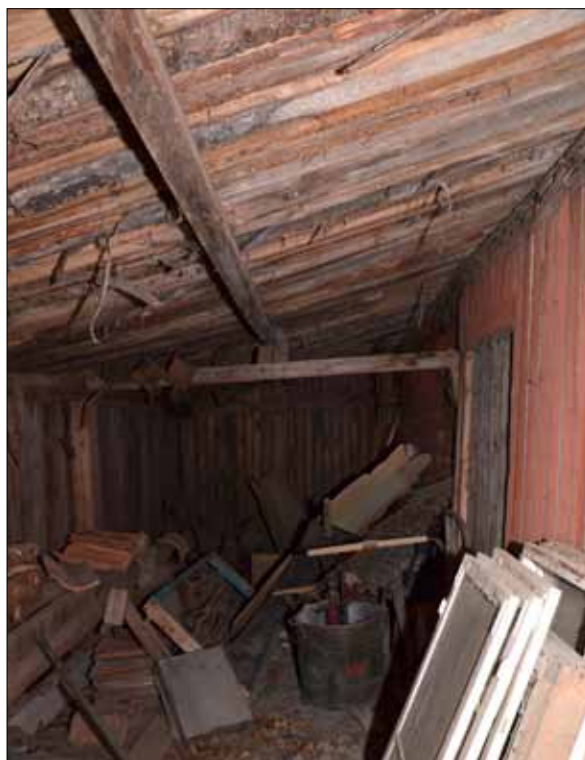
13 Tillbyggnadens interiör från öster (Slm D12-0646).

I tillbyggnaden till hus 2 förvaras en del föremål som bör tas tillvara inför rivningen. Vid besiktningen noterades bland annat ett antal gjutjärnskors och en stor mängd stämplat enkupigt lertegel. Det är inte osannolikt att ytterligare föremål av kulturhistoriskt värde påträffas när tillbyggnaden töms. Sörmlands museum utgår från att församlingen att ser till att dessa föremål ges en annan förvaring i framtiden.

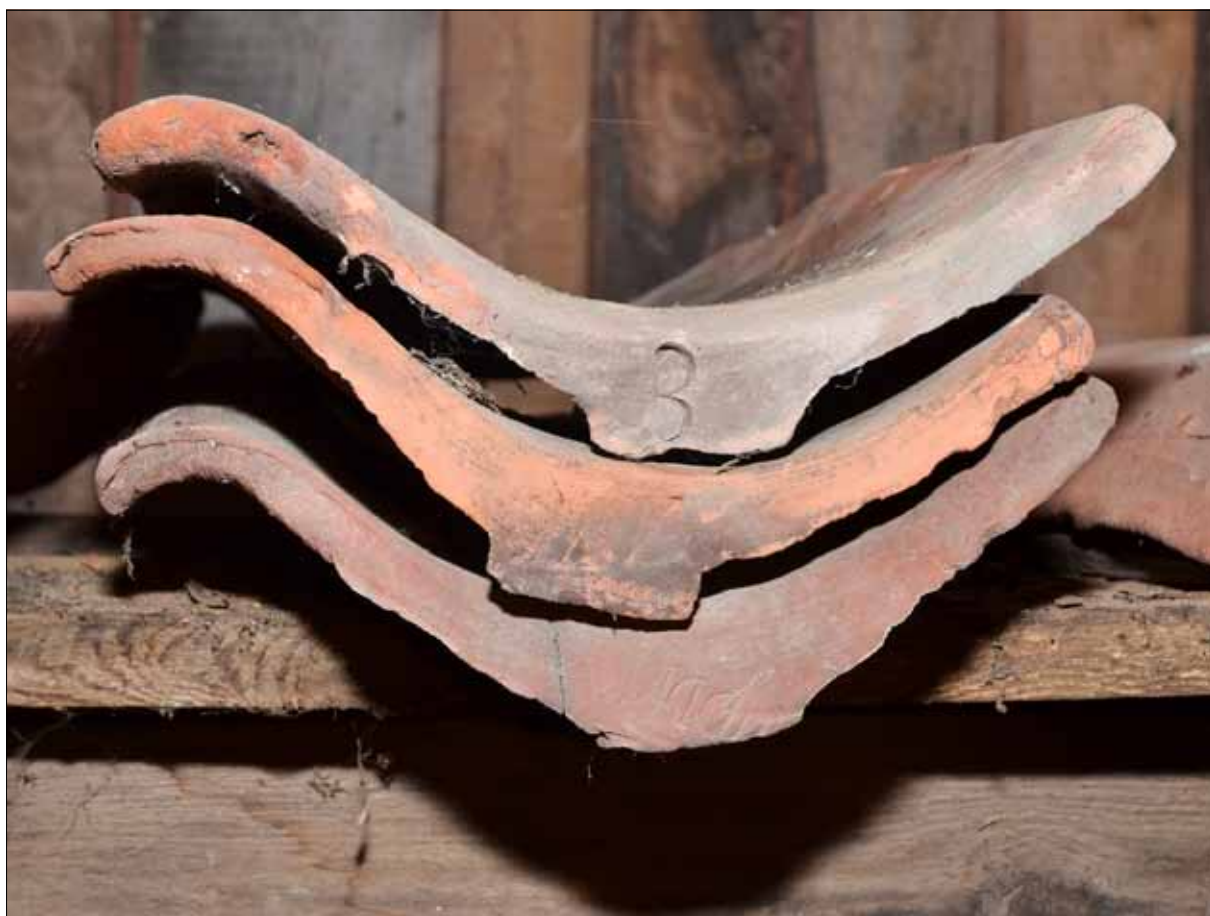
Vid en snabb inventering av takteglet påträffades fem olika tegelstämplar: B, E, EH, DDK samt AWK. Takteglet härrör därmed från Berga tegelbruk i Åker, Ekensholms tegelbruk i Dunker, Elghammars tegelbruk i Björnlunda samt Kalkuddens tegelbruk nära Mariefred. Stämplarna visar att teglet är tillverkat från andra hälften av 1700-talet fram till slutet av 1800-talet.

14 Taktegel med stämplarna B, AWK och DDK från Berga och Kalkuddens tegelbruk (Slm D12-0647).

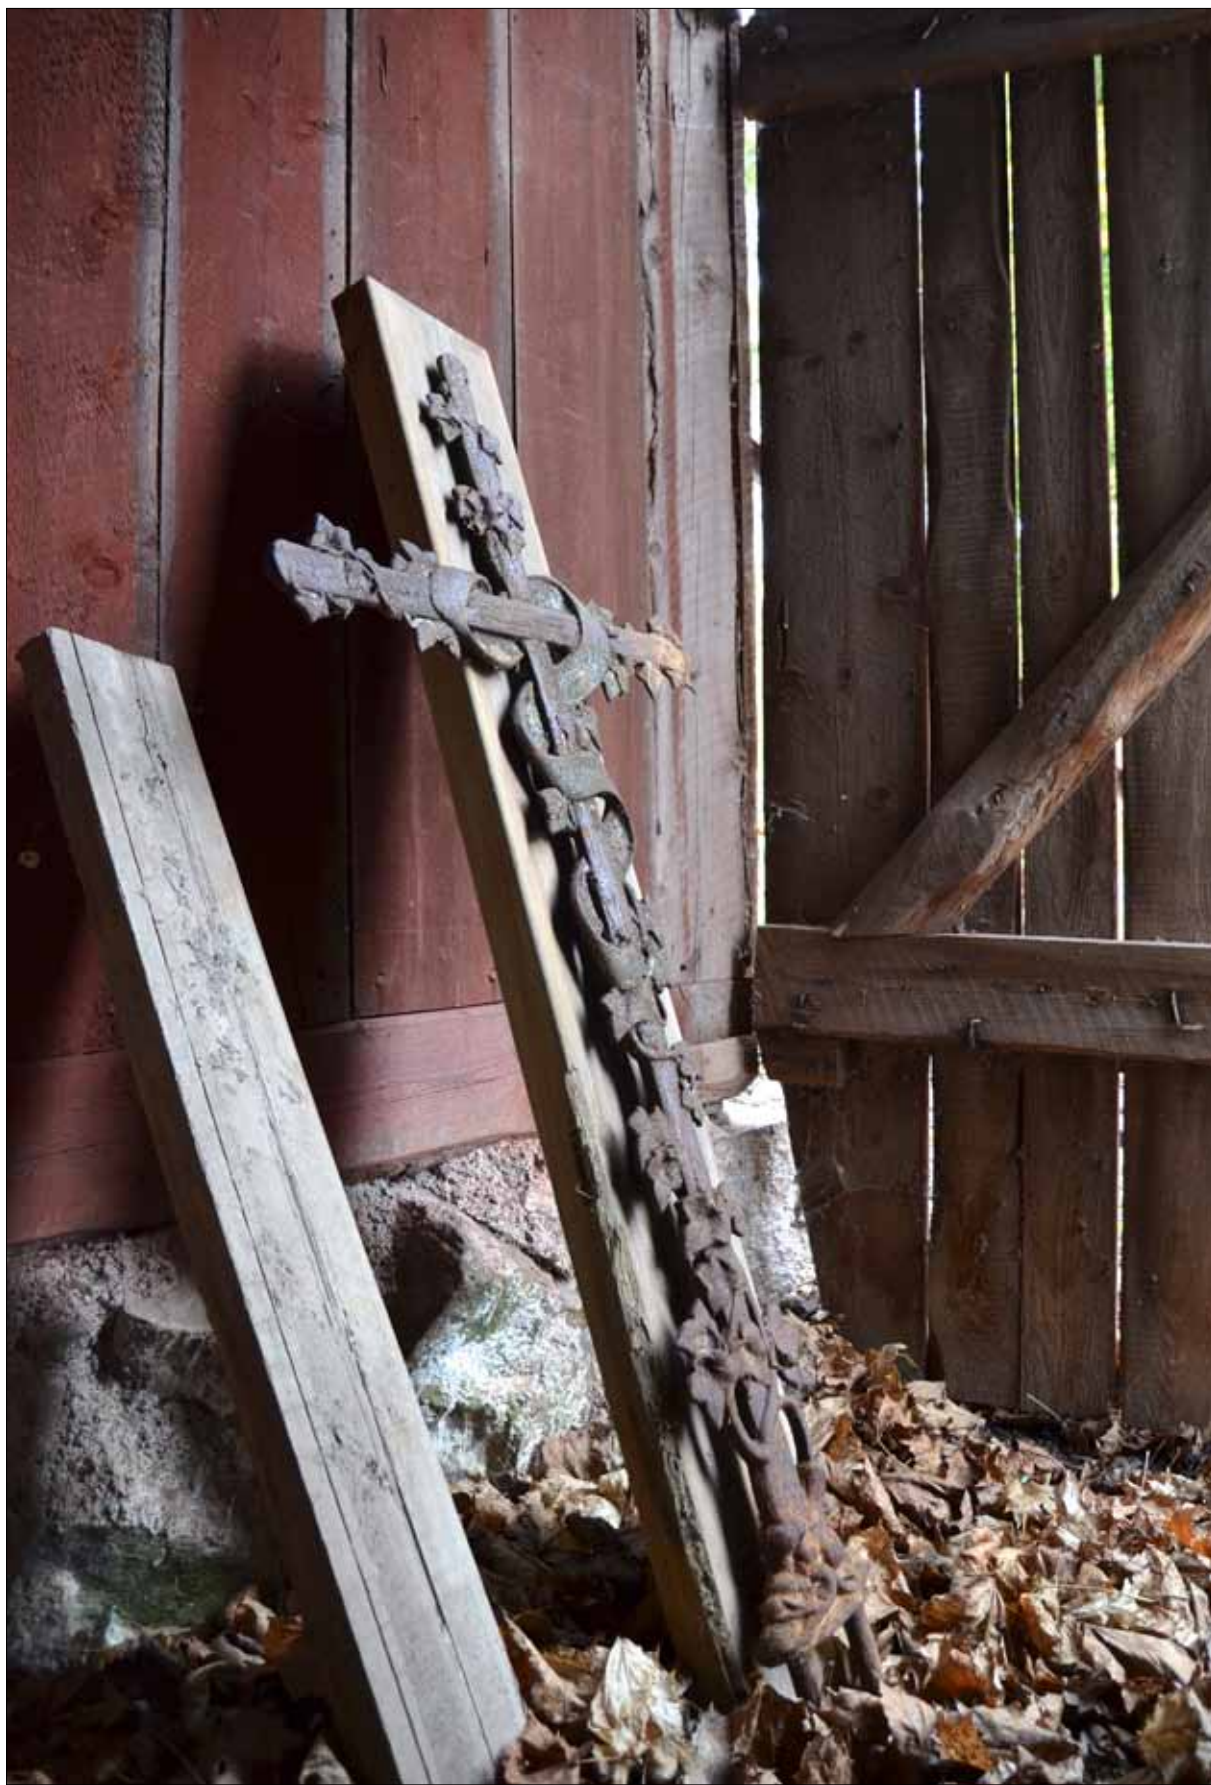
15 Ett av flera gjutjärnsnycklar från Åkers styckebruk som förvaras i tillbyggnaden till hus 2 (Slm D12-0648).
