# Åkers kyrka

Åkers socken, Strängnäs kommun, Strängnäs stift, Södermanlands län

Antikvarisk medverkan

Byte av värmesystem och omläggning av tak 2014

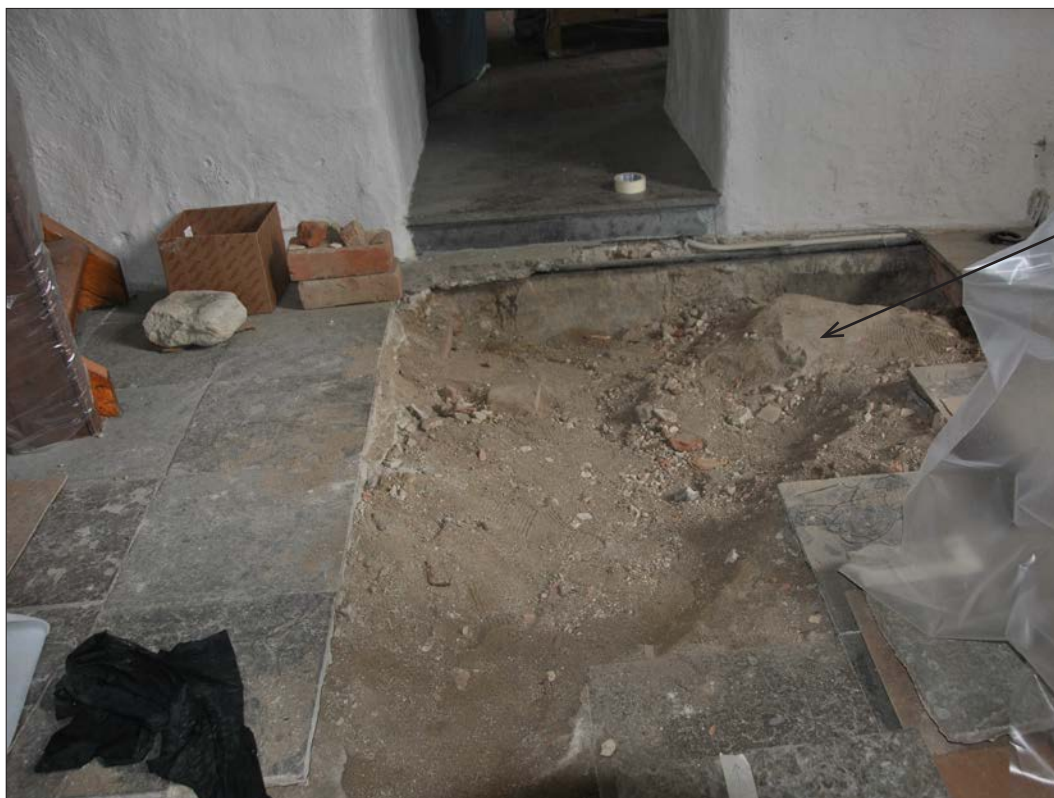
- 9 Korets norra vägg söder om sakristieingången efter det att golvplattor lyfts. Naturstenen, se pilmarkering, bör ha fungerat som ett fundament till den gamla kororgelläktaren (SLM D2015-1080).

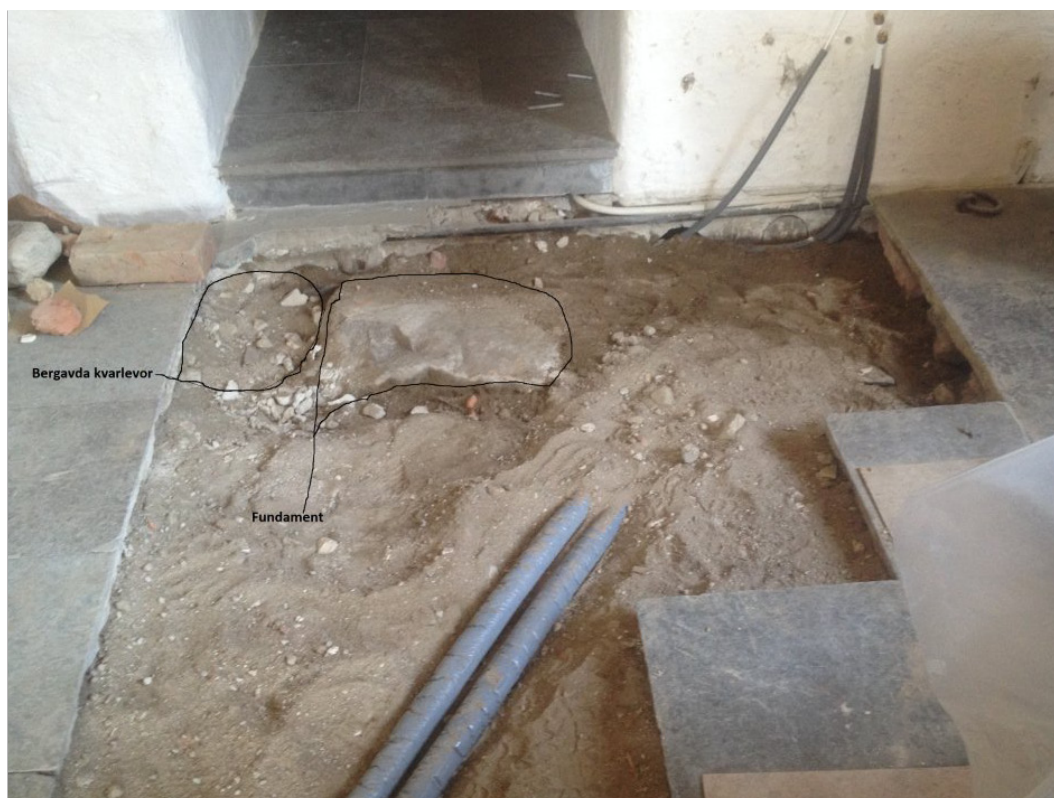
- 10 Naturstenen flyttades nu åt väster, samt placerades något djupare. Väster om naturstenen lades benen tillbaks. Bild från Tyrfors Bygg.

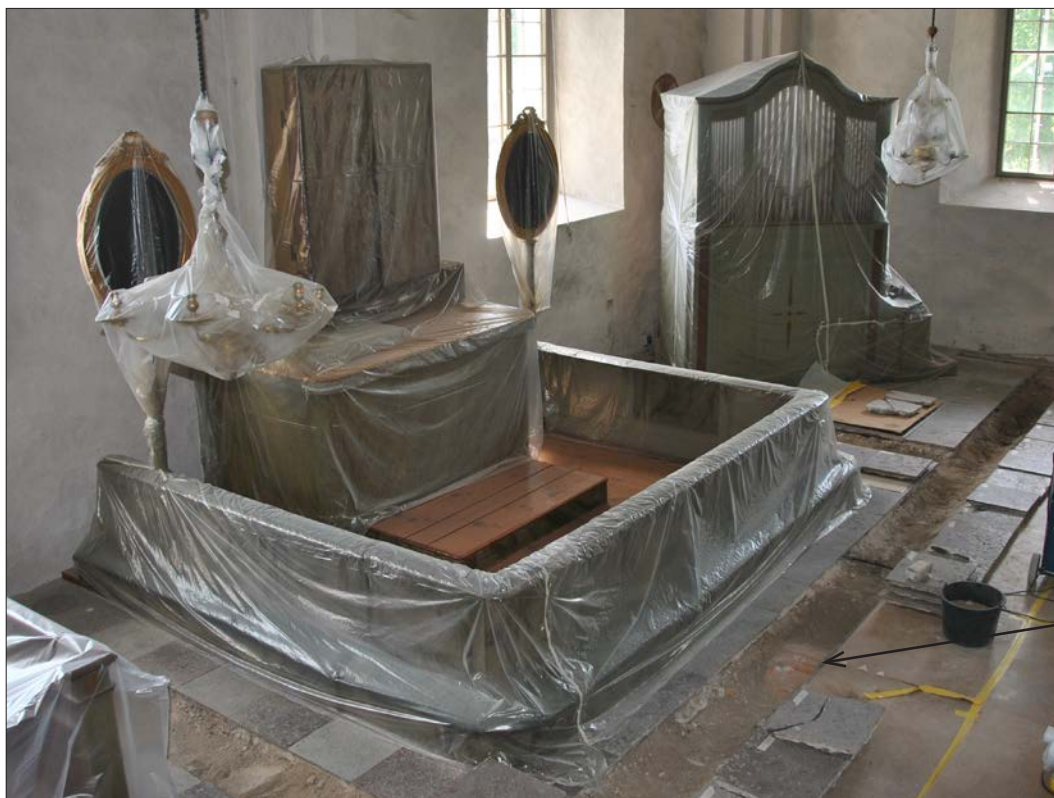
11 Vid demontering av korgolvet kom äldre tegelstenar, naturstenar och delar av ett tegelvalv fram. Tegelvalvets hjässa syns precis framför (väster om) altarringen. Se även uppmättningsritning bilaga 2 (SLM D2015-1081).

I samband med att korets golvplattor lyftes, kom vissa naturstenar fram, hjässan på ett tegelmurat tunnvalv, samt diverse tegelstenar, se uppmättningsritning bilaga 2, bild 39. Golvets kalkstensplattor var murade med bruk och lagda i sand. I sanden hittades i korets norra del lösa bemålade putsbitar, se bild 34. I korets norra del, intill sakristians södra mur, hittades även vissa ben. De bemålade putsbitarna bör härröra från restaureringen 1897-1898. Putsbitarna har märkts och tagits in till Sörmlands museums samlingar. Tegelstenarna bör vara delar av korets äldre tegelgolv. Även människoben hittades i sanden under kalkstensplattorna i långhusets västra del. Sanden och benen lades tillbaks på samma ställen som tidigare. Den tegelmurade valvhjässan väster om altarringen bör vara ett äldre gravvalv, dock osäkert vem eller vilka som är begravda här.

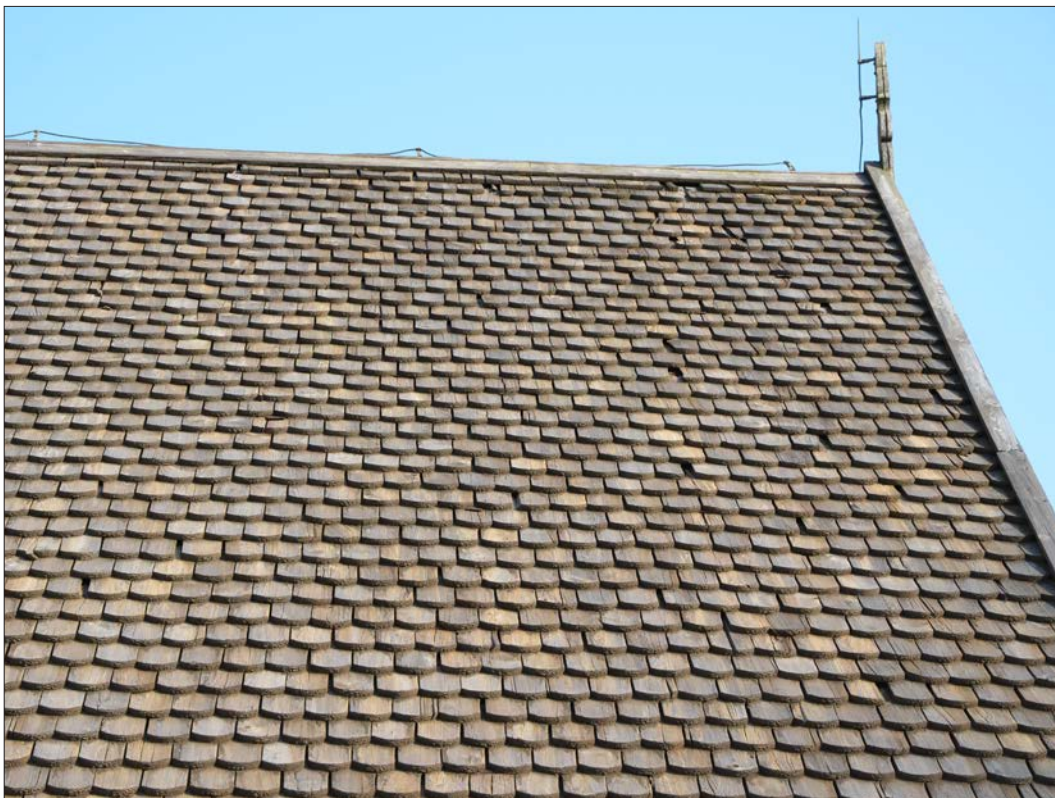
15 Del av södra takfallet före omläggningen. I nock ligger brädor (SLM D2015-1085).

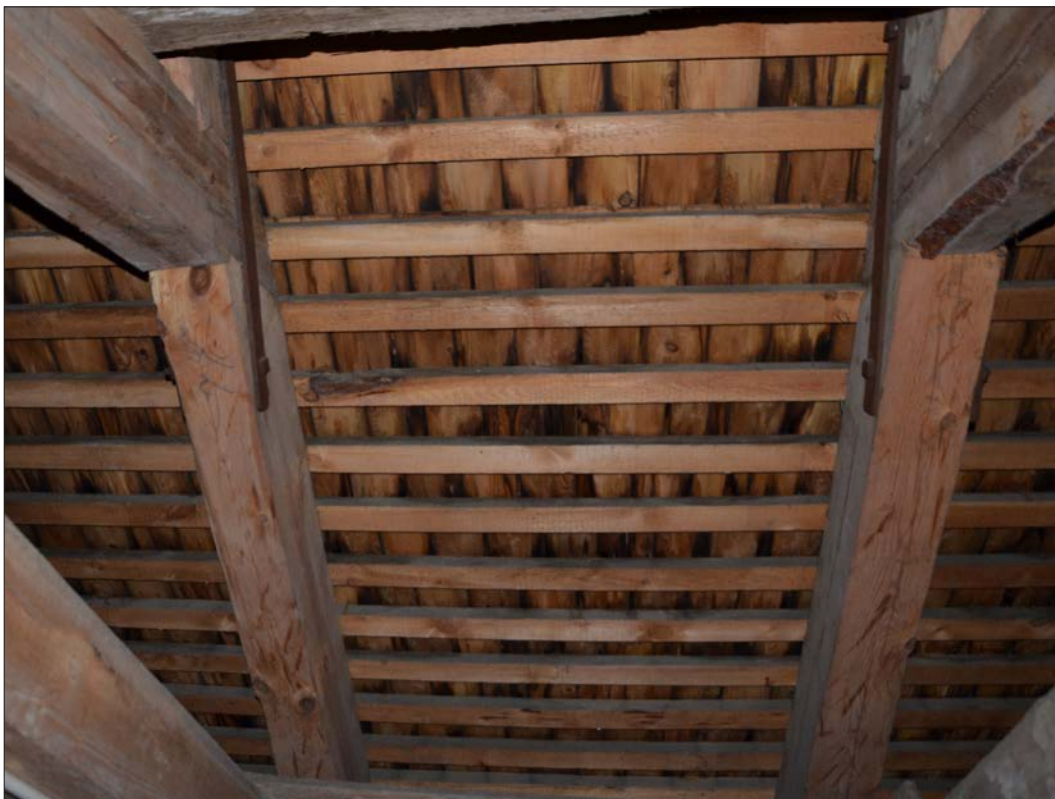
16 Takspånen över långhuset ligger på öppen läkt. Fotografi före omläggningen 2014 (SLM D2015-1086).

Samtliga takspån byttes nu ut. Takspånen låg på öppen läkt, vilket gjorde att det blev en hel del nedskräpning på vinden, i samband med rivning av äldre takspån. En stor del av de gamla spånen släpptes ned på vinden och takvalven vid rivningen. Vinden städades efter utförda arbeten av församlingen. Eftersom valven är isolerade med isoleringsmattor, har dessa ytor fortfarande inte kunnat städas fullt ut, varför det ligger en hel del spånrester kvar här. Takomläggningen och värmeinstallationen har utförts med antikvarisk medverkan och i enlighet med Länsstyrelsens beslut. Solutet reparerades utan att antikvarisk medverkande underrättades. Arbeten med soluret har dock utförts i enlighet med insända handlingar.

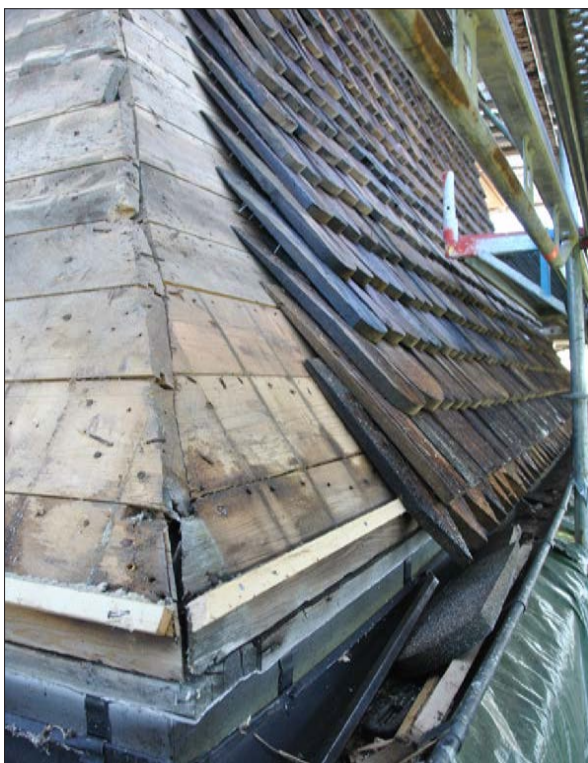
19 Tornets underlagstak var i gott skick. Spånen lades på samma sätt som tidigare...(SLM D2015-1089).

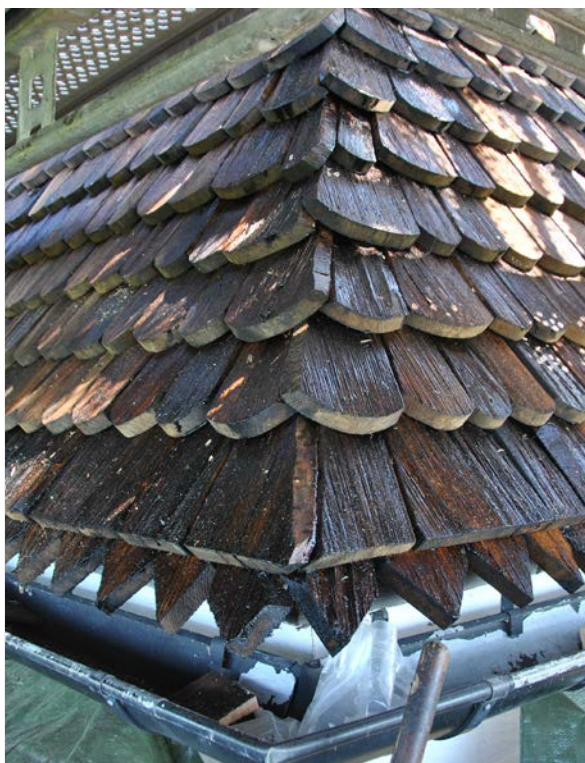
20 ...dock med "bättre" anpassning i hörnen så att spånen inte behövdes kapas i för små delar (SLM D2015-1090).

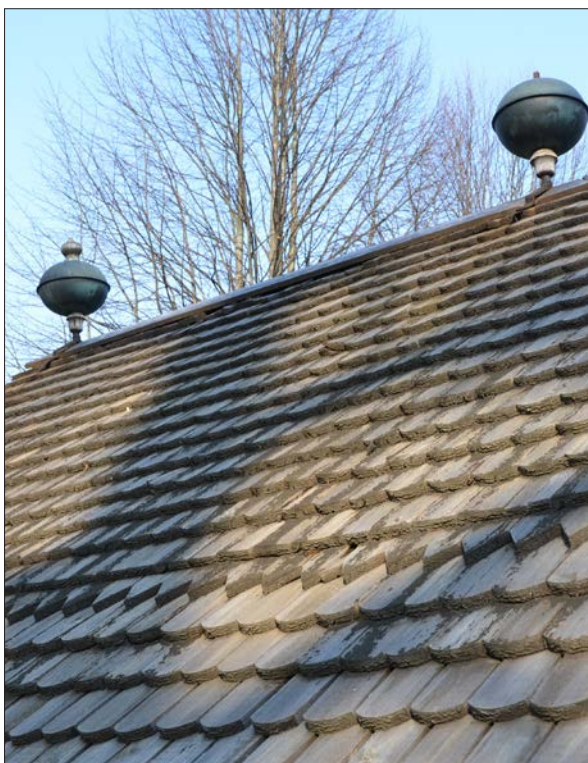
Gravkapellet i nordost hade två kopparklot monterade vidnock. På det södra klotet hade den profilerade undre biten av trä lossnat och försvunnit. Även de övriga trädelarna på kloten var i dåligt skick.

22 Detalj av gravkapellet's dekorationer. Trädetaljerna över och under kloten byttes ut mot nya (SLM D2015-1092).

Gravkapellets båda klot reparerades på verkstad av förgyllare Joel Bergh, Höjdmontage AB. Båda klotens profilerade trädelar ersattes med nya. De båda stängerna som håller kopparkloten rostskyddsmålades och målades med svart täckfärg.

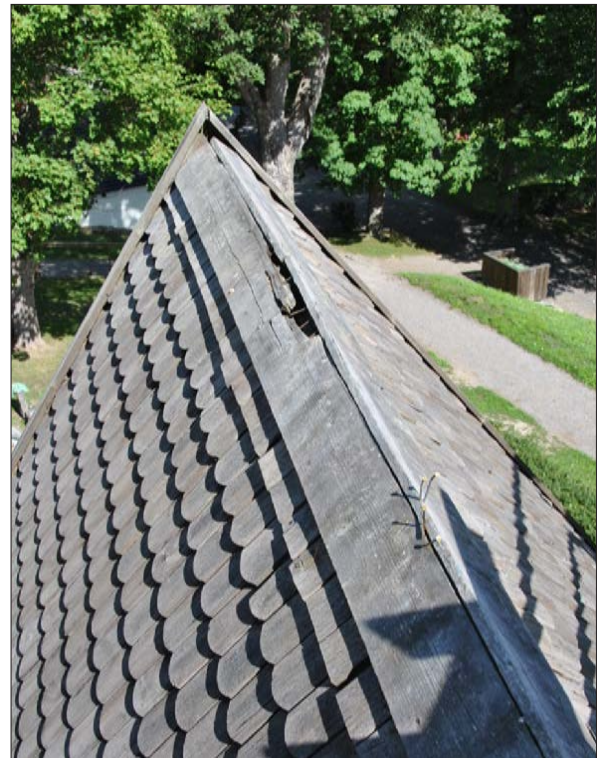
25 Långhusetsnockbräddor före utbytet (SLM D2015-1095).

Nockbrädorna byttes ut mot nya. På vapenhuset byttes den översta vindskivan. Tornluckorna tjärades och gångjärnen sågs över. Vid rivning av de äldre spånen skrapades vinden ned. Vinden städades efter entreprenaden. Fortfarande ligger det dock kvar äldre spån på valvens isolering.

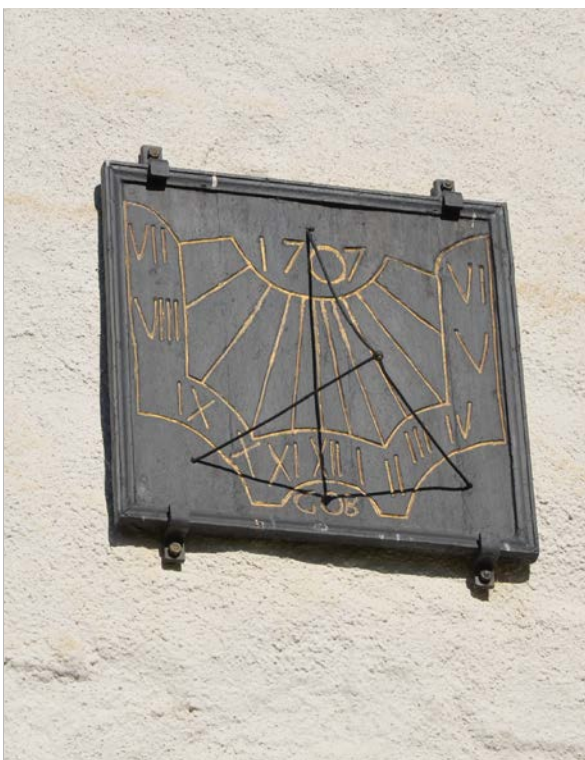
26 Tornets solur före arbeten. Fotografi Emelie Mattsson (SLM D2015-1096).

Även tornets solur reparerades på verkstad av förgyllare Joel Bergh. Soluret är från 1707. Soluret hade inte åtgärdats på uppskattningsvis 50 år. Järnfästena som håller plattan skrapades rena från flagad målarfärg på plats. Både fästena och järnplattan med soluret rostskyddsmålades med blymönja, samt täckmålades med svart linoljefärg från Engwall&Claesson. Texten skrapades och tvättades, målades 2 ggr med gul linoljefärg, målades med guldgrund (anläggningsolja) och förgylldes med 23.5 karats bladguld.

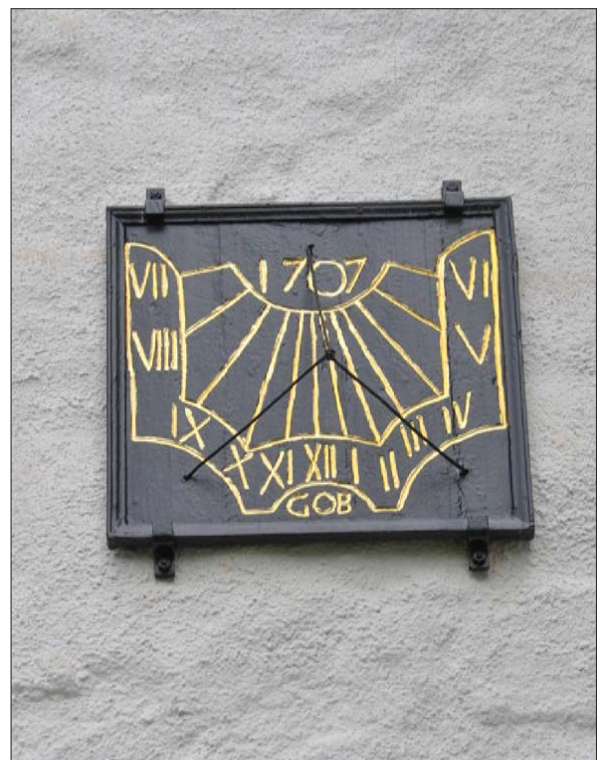
27 Soluret efter utförda arbeten (SLM D2015-1097).

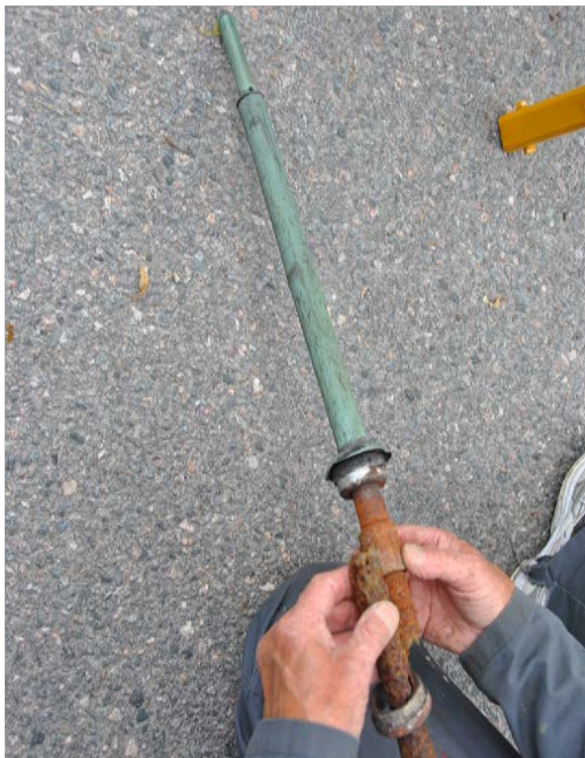
29 Tuppen satt monterad på en äldre stång som var kraftigt eroderad av rost (SLM D2015-1099).

Tornspiran och tuppen monterades ned och reparerades på verkstad av förgyllare Joel Bergh. Tuppen är tillverkad av koppar. Tuppen var tidigare monterad på en rostig stång som var monterad på ett "vevhus" från en cykel, för att spiran skulle kunna rotera. Bedömningen är att stången var monterad någon gång på 1940-talet. Dessa delar ersattes nu med en ny rostfri stång, som monterades på ett nytt kullager. Tuppens äldre förgyllningslager togs bort mekaniskt, slipades. Tuppen rostskyddsmålades med Isotrol rostskyddsfärg, täckmålades med gul målarfärg Tikkurila FD20, målades med guldgrund (anläggningsolja) och förgylldes med 23.5 karats bladguld.

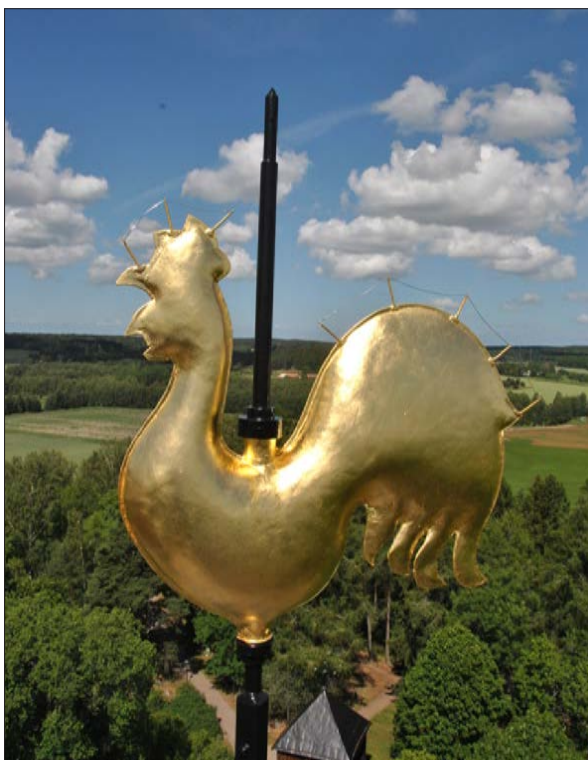
30 Ny förgylld tupp som nu också försågs med fågelskydd. Fotografi Emelie Mattsson (SLM D2015-1100).

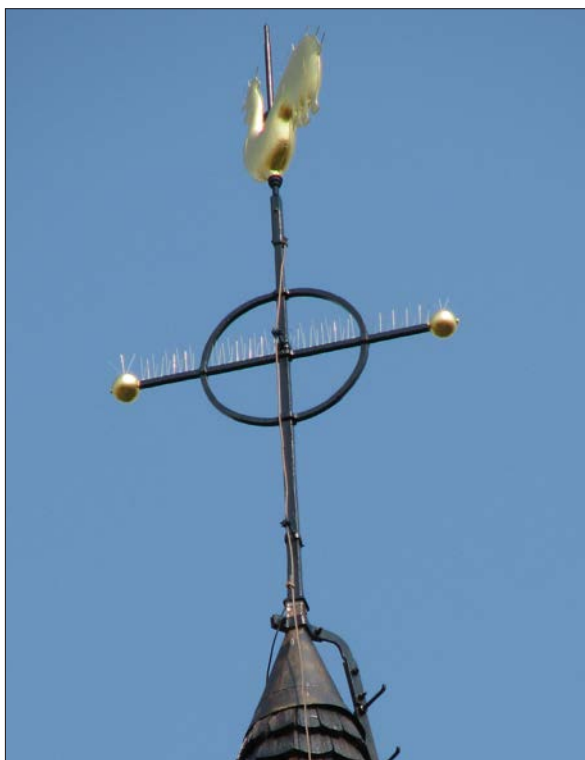
31 Tornspirans utseende efter renoveringen. Även järnstången försågs med fågelskydd. Fotografi Emelie Mattsson (SLM D2015-1101).

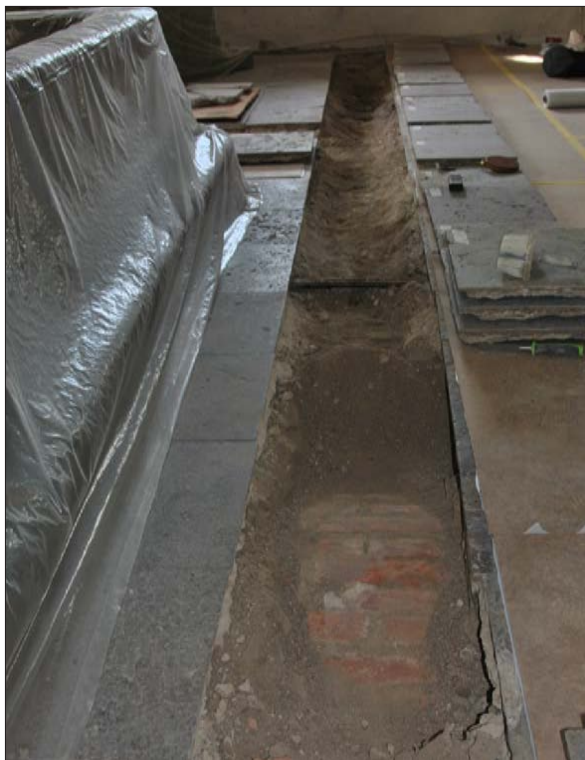
33 Mitt framför altarringen syntes hjässan på ett tegelvalv, sannolikt en gravkammare (SLM D2015-1103).

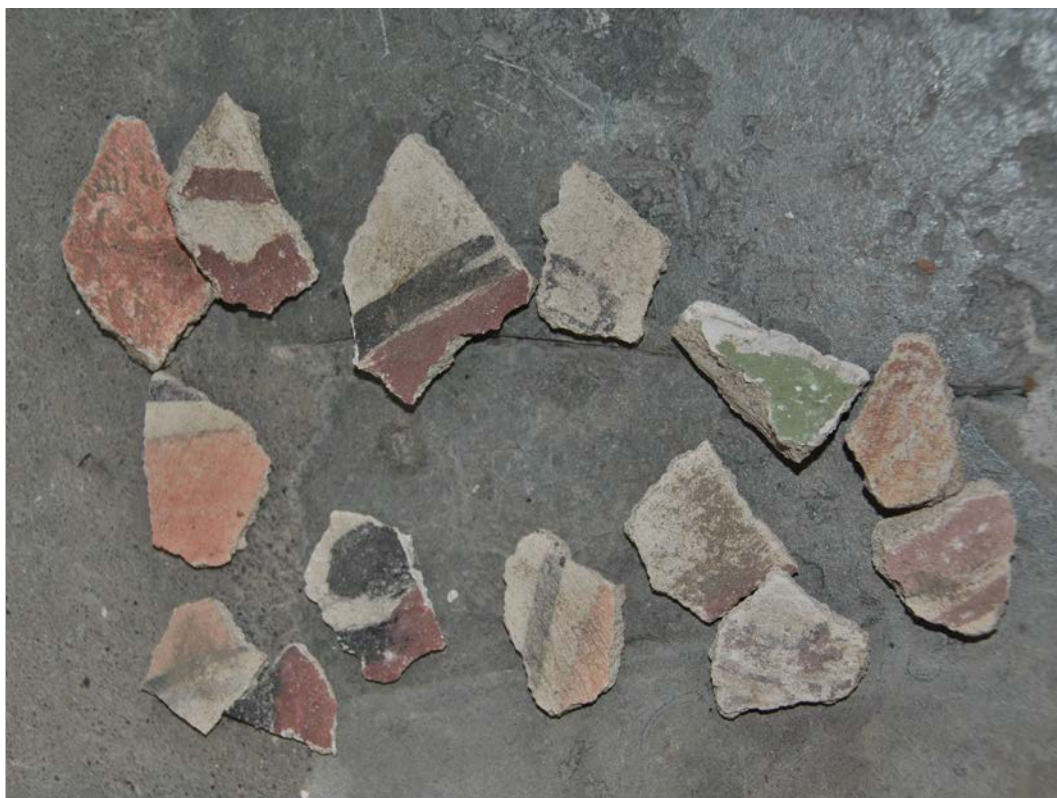
34 Bemålade putsbitar som låg i underlagssanden under korets kalkstensplattor i korets norra del. Putsbitarna och målningen bör vara från renoveringen 1897. Puts som togs ned 1918 (SLM D2015-1104).

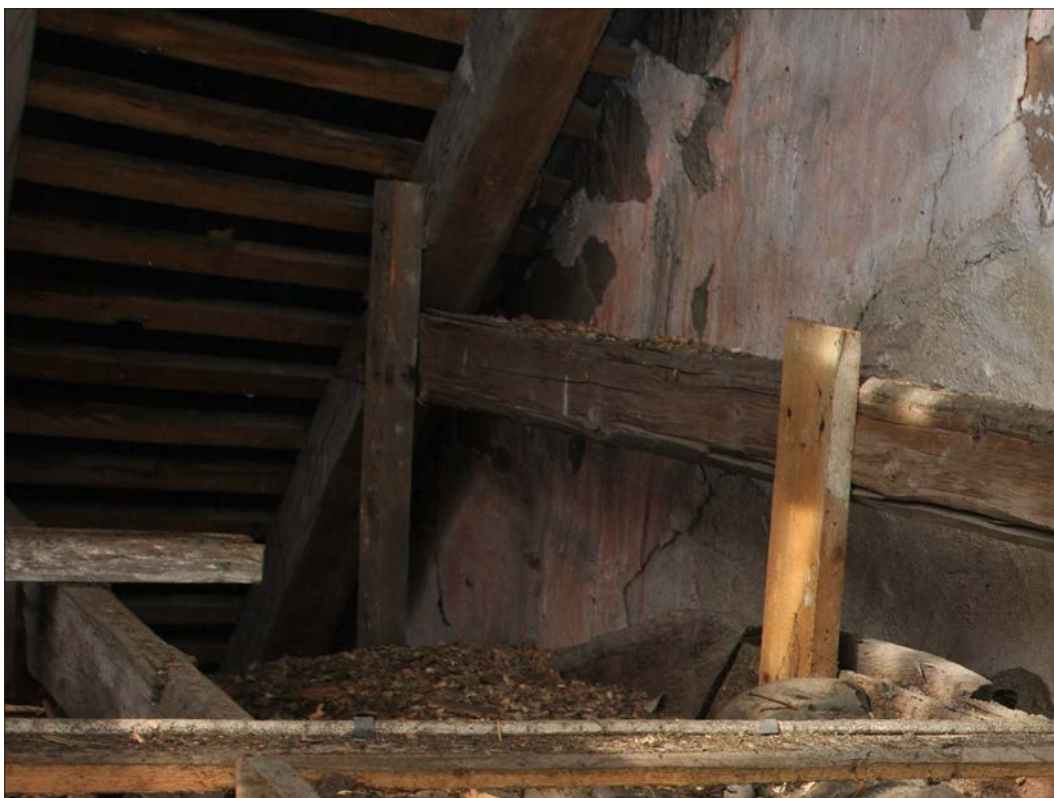
Vid omläggningen av vapenhusets spåntak kunde vapenhusets vind nås. Här syntes en rosa avfärgning på långhusets södra fasadputs. Den rosa fasadputsen bör härröra från 1500-talets början, då vapenhuset uppfördes.

35 Vapenhusets vind som annars inte är tillgänglig. I bild syns del av sydfasaden, med äldre rosafärgad fasadputs (SLM D2015-1105).

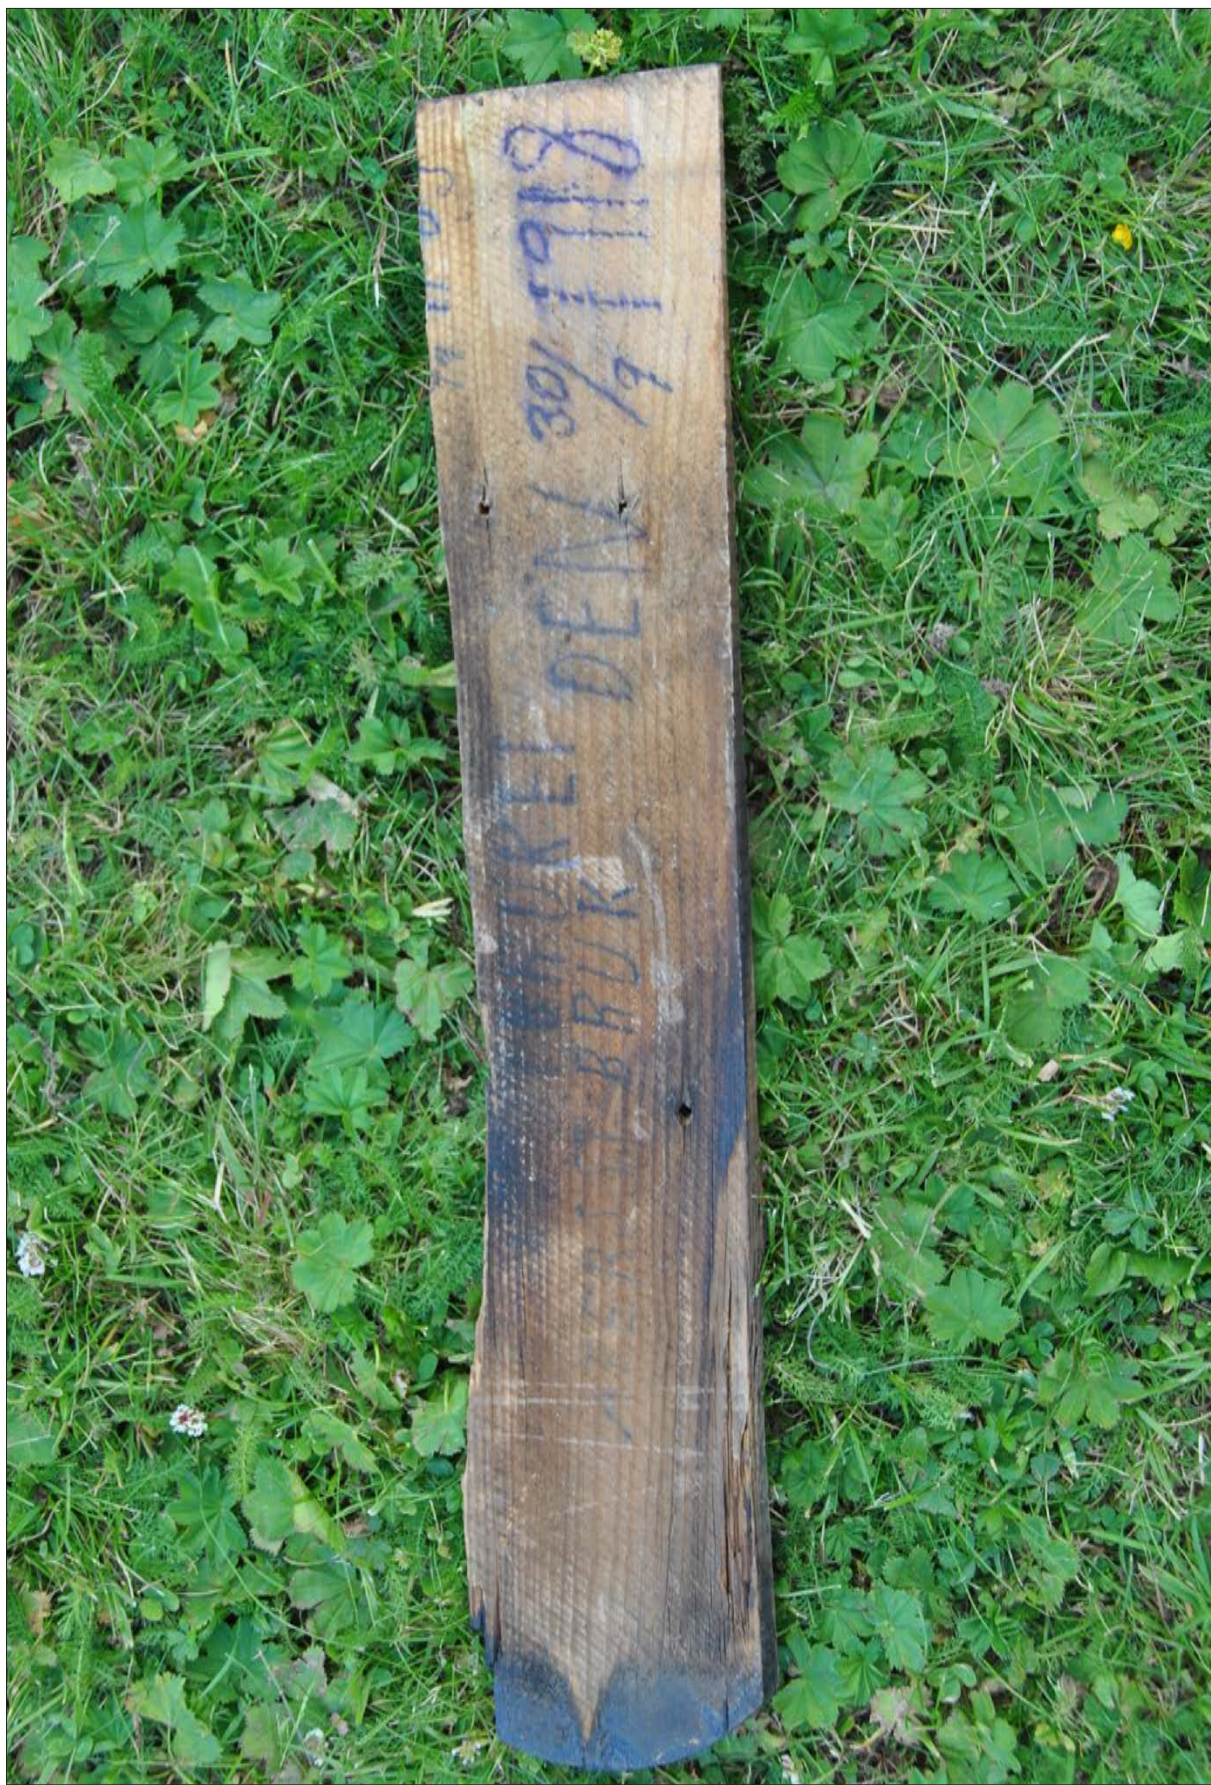
På tornets underlagstak kunde endast en generation av spikrader/hål noteras, vilket betyder att spånen är från renoveringen 1918. Detta kunde också konstateras då ett daterat spån hittades. På baksidan av ett av spånen kunde ”...URET ÅKERS ST. BRUK DEN 30/9 1918” läsas, se bild 36.

36 Spån som var spikat på torntaket och uppsatt vid renoveringen 1918. "...URET ÅKERS ST. BRUK DEN 30/9 1918." (SLM D2015-1106).
