## Solberga gård

Kv Bergman 14, Åkers socken, Strängnäs kommun, Södermanlands län

Kulturmiljöanalys inför detaljplan

Rapport 2016:2

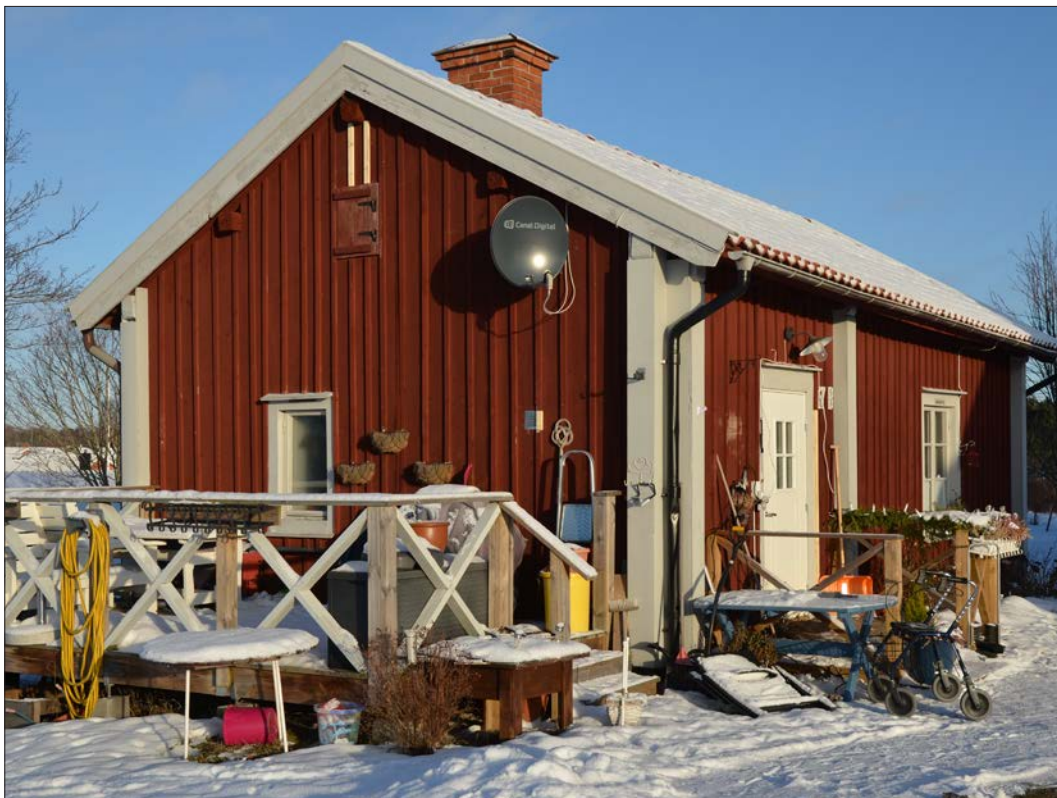
Exteriören är relativt oförändrad. Fönster- och dörröppningar har ett äldre utseende, inga öppningar har förstörats i senare tid. Fönstren är utbytta till kopplade bågar, men är spröjsade och behåller de ursprungliga proportionerna på fönsterglasen. **Fasadernas utseende ska så långt som möjligt behållas.**

Exteriören har trots vissa moderniseringar ett relativt ålderdomligt utseende. En del vindskivor är äldre. Vissa av knutbrädorna och omfattningarna är äldre, vilket syns på att de är handhyvlade (har synliga hyvelspår) och att de har en relativt stor bredd. Skorstenen har ett äldre utseende genom att den är utkragad. **Äldre byggnadsdetaljer är viktiga för det exteriöra utseendet och bör behållas så långt det går. Handhyvlat virke, skorsten, dekorerade väggband av timmer och äldre enkupigt lertegel.**

Byggnaden har moderniserats i senare tid. Till nytillskotten hör en öppen veranda på västra gaveln, en öppen farstukvist, utbytt ytterdörr, installation av luftvärmepump, takavvattning och diverse elinstallationer. **Bostadshuset bör inte byggas till ytterligare eftersom det riskerar att ge byggnaderna ett modernt "villautseende" som försvårar läsbarheten av den äldre gårdsmiljön.**

16 Undantagsstugan, hus A, sedd från sydväst (SLM D2016-120).

**Byggnadens proportioner, planyta, höjd och takutformning är viktig att behålla. Ingrepp i timmerstommen bör undvikas.**

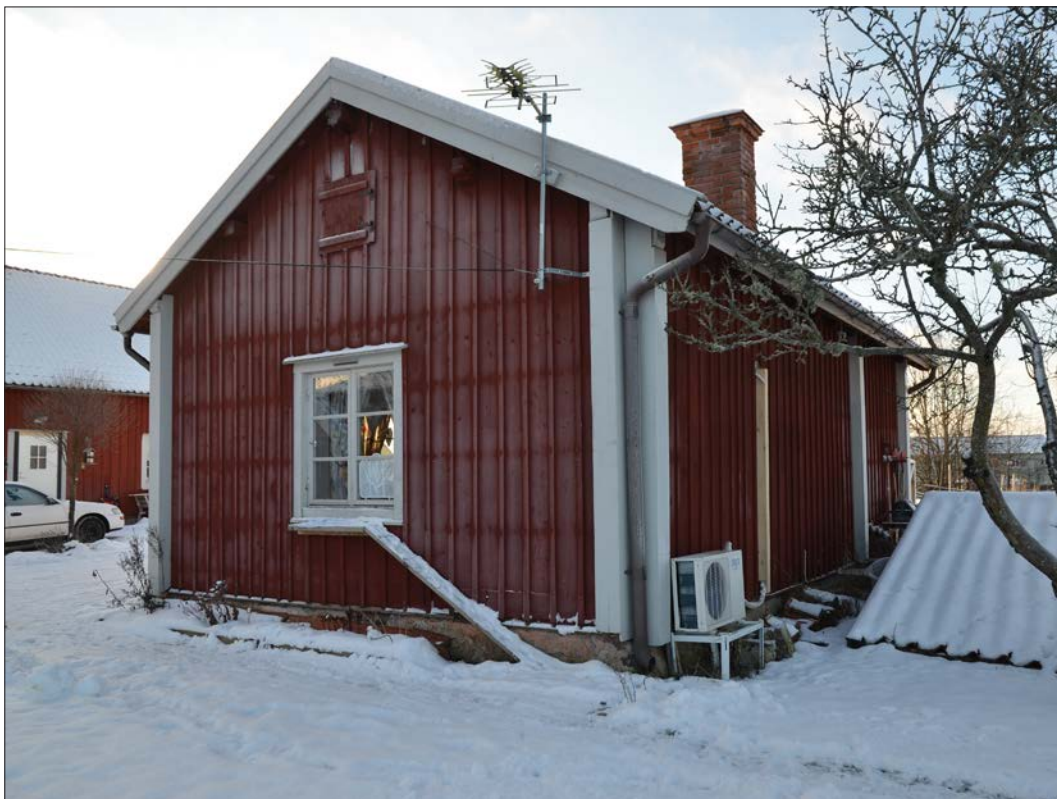
17 Undantagsstugan, hus A, sedd från nordost (SLM D2016-121).

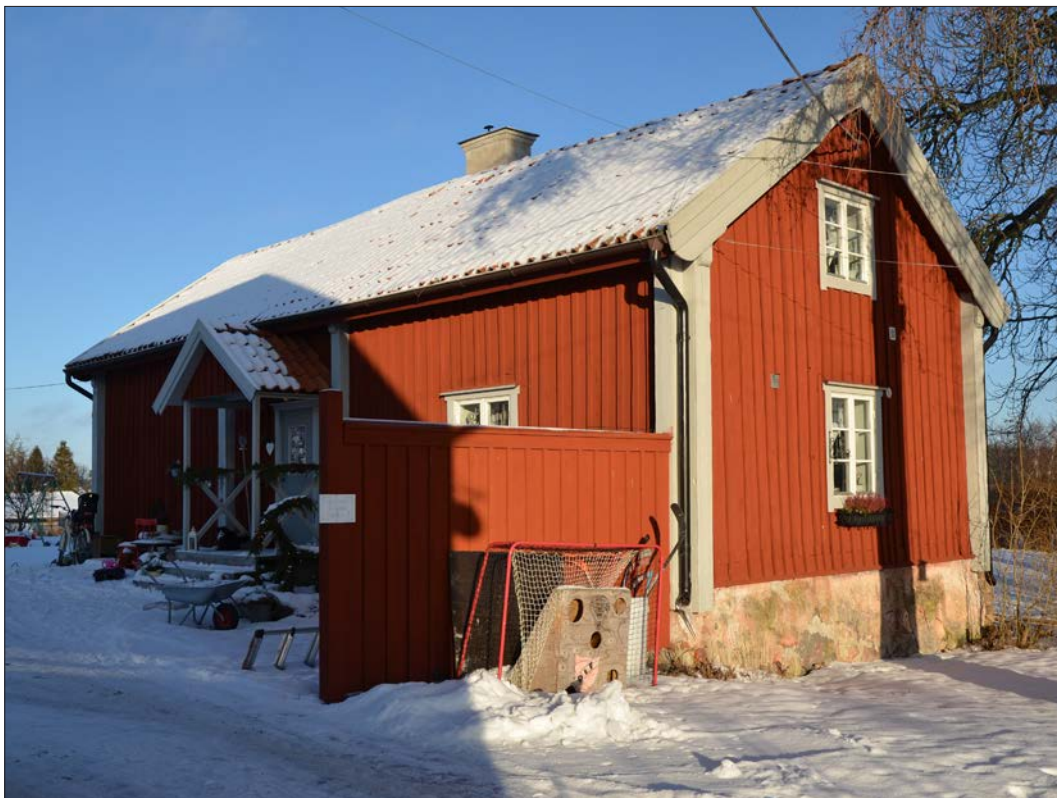
Exteriören är relativt oförändrad. Fönster- och dörröppningar har ett äldre utseende, inga öppningar har förstörats i senare tid. Fönstren är utbytta till kopplade bågar, men är spröjsade och behåller de ursprungliga proportionerna på fönsterglasen. **Fasadernas utseende ska så långt som möjligt behållas.**

Exteriören har trots vissa moderniseringar ett relativt ålderdomligt utseende. Vindskivorna och delar av fasadpanelen är äldre. Detta syns på att fasadpanelen är spikad med smidd spik och/eller så kallad klippspik, panelbrädornas bredd varierar och locklistbrädorna är fasade. Vissa av knutbrädorna och omfattningarna är äldre, vilket syns på att de är handhyvlade (har synliga hyvelspår) och att de har en relativt stor bredd. Skorstenen har ett äldre utseende genom att den är utkragad. **Äldre byggnadsdetaljer är viktiga för det exteriöra utseendet och bör behållas så långt det går. Handhyvlat virke, skorsten, figursågade vindskivor, dekorerade väggband av timmer och äldre enkupigt lertegel.**

Byggnaden har moderniserats i senare tid. Till nytillskotten hör en öppen veranda på västra gaveln, en öppen farstukvist, utbytt ytterdörr, installation av luftvärmepump, takavvattning och diverse elinstallationer. **Bostadshuset bör inte byggas till ytterligare eftersom det riskerar att ge byggnaderna ett modernt "villautseende" som försvårar läsbarheten av den äldre gårdsmiljön.**

23 Drängstugan, hus B, sedd från sydväst (SLM D2016-122).

**Byggnadens proportioner, planyta, höjd och takutformning är viktig att behålla. Ingrepp i timmerstommen bör undvikas.**

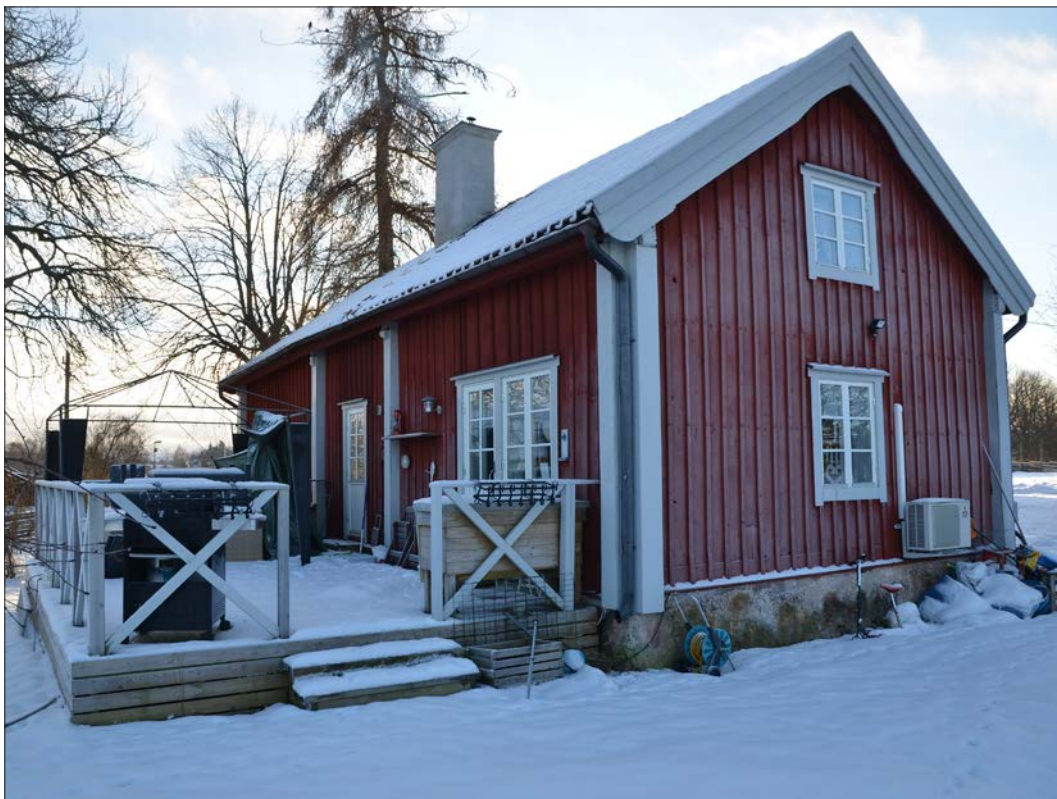
24 Drängstugan, hus B, sedd från nordost (SLM D2016-123).

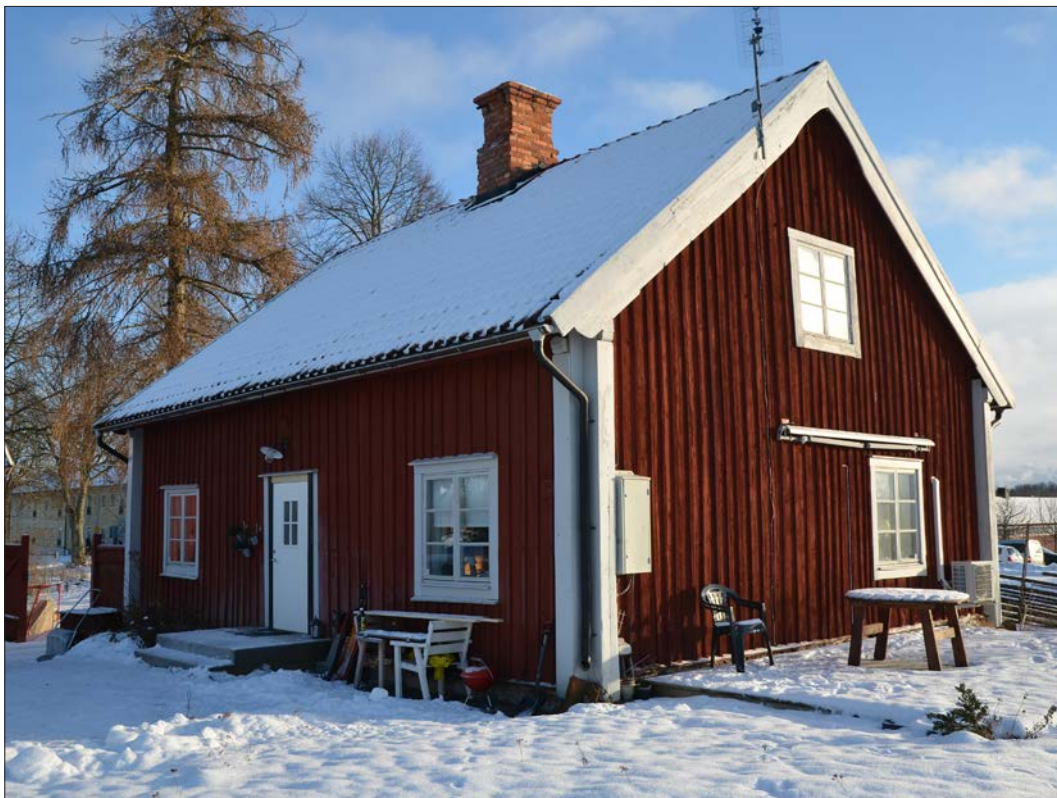
Exteriören är relativt oförändrad. Fönster- och dörröppningar har ett äldre utseende, inga öppningar har förstörats i senare tid. Fönstren är utbytta till kopplade bågar, men är spröjsade och behåller de ursprungliga proportionerna på fönsterglasen. **Fasadernas utseende ska så långt som möjligt behållas.**

Exteriören har trots vissa moderniseringar ett relativt ålderdomligt utseende. Vindskivorna och delar av fasadpanelen är äldre. Detta syns på att den är spikad med smidd spik och/eller så kallad klippspik, panelbrädornas bredd varierar och locklistbrädorna är fasade. Vissa av knutbrädorna och omfattningarna är äldre, vilket syns på att de är handhyvlade (har synliga hyvelspår) och att de har en relativt stor bredd. Skorstenen har ett äldre utseende genom att den är utkragad. **Äldre byggnadsdetaljer är viktiga för det exteriöra utseendet och bör behållas så långt det går. Handhyvlat virke, skorsten, figursågade vindskivor, dekorerade väggband av timmer och äldre enkupigt lertegel.**

Byggnaden har moderniserats i senare tid. Till nytillskotten hör utbytt ytterdörr, takavvattnings och diverse elinstallationer. **Bostadshuset bör inte byggas till ytterligare eftersom det riskerar att ge byggnaderna ett modernt "villautseende" som försvårar läsbarheten av den äldre gårdsmiljön.**

29 Solberga gårds huvudbyggnad, hus C, sedd från nordväst i januari 2016 (SLM D2016-124).

**Byggnadens proportioner, planyta, höjd och takutformning är viktig att behålla. Ingrepp i timmerstommen bör undvikas.**

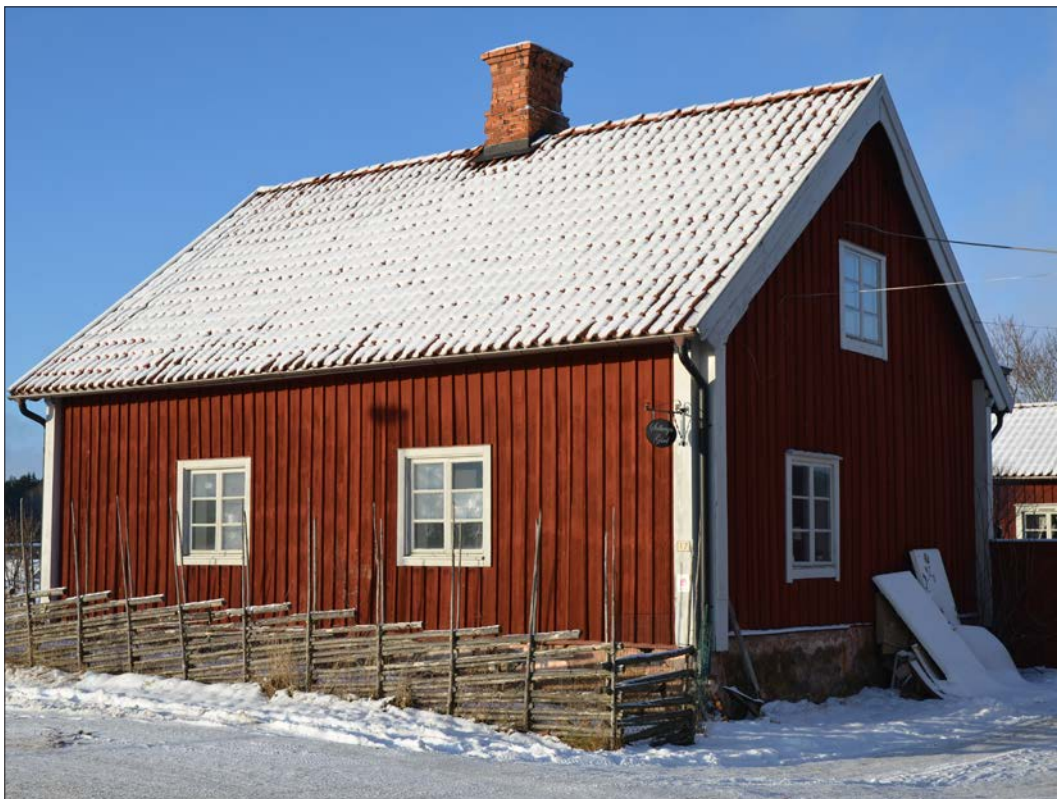
30 Huvudbyggnaden, hus C, sedd från sydost (SLM D2016-125).

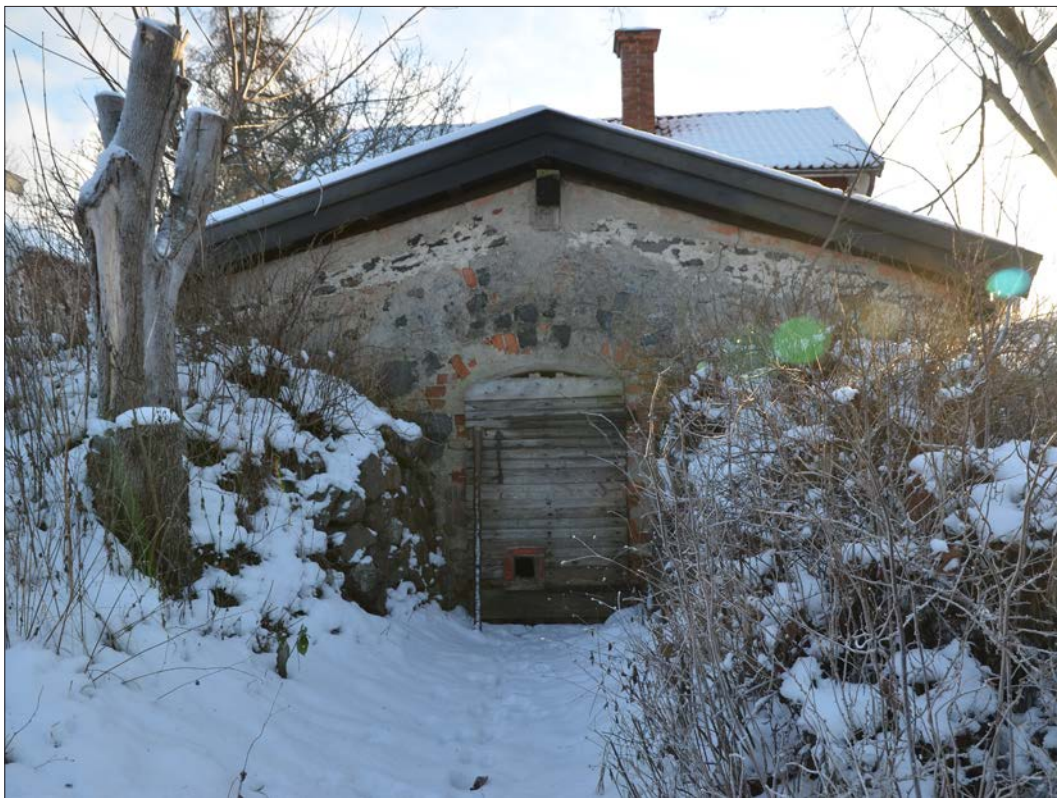
Jordkällaren är murad av naturstenar, åldern är okänd och är den enda byggnaden på gården som inte används som bostad. Gården har tidigare haft flera ekonomibyggnader med olika funktioner, där jordkällaren är den enda som idag finns kvar.

Exteriören har ett ålderdomligt utseende. **Äldre byggnadsdetaljer är viktiga för det exteriöra utseendet och bör behållas så långt det går. Äldre dörr med beslag och enkupigt lertegel.**

35 Jordkällaren på Solberga gård sedd från väster (SLM D2016-126).

Byggnaden har kvar sina ursprungliga proportioner och planlösning och är murad av naturstenar. **Byggnadens proportioner: planyta, höjd och takutformning är viktig att behålla. Ingrepp i jordkällarens murar bör undvikas.**

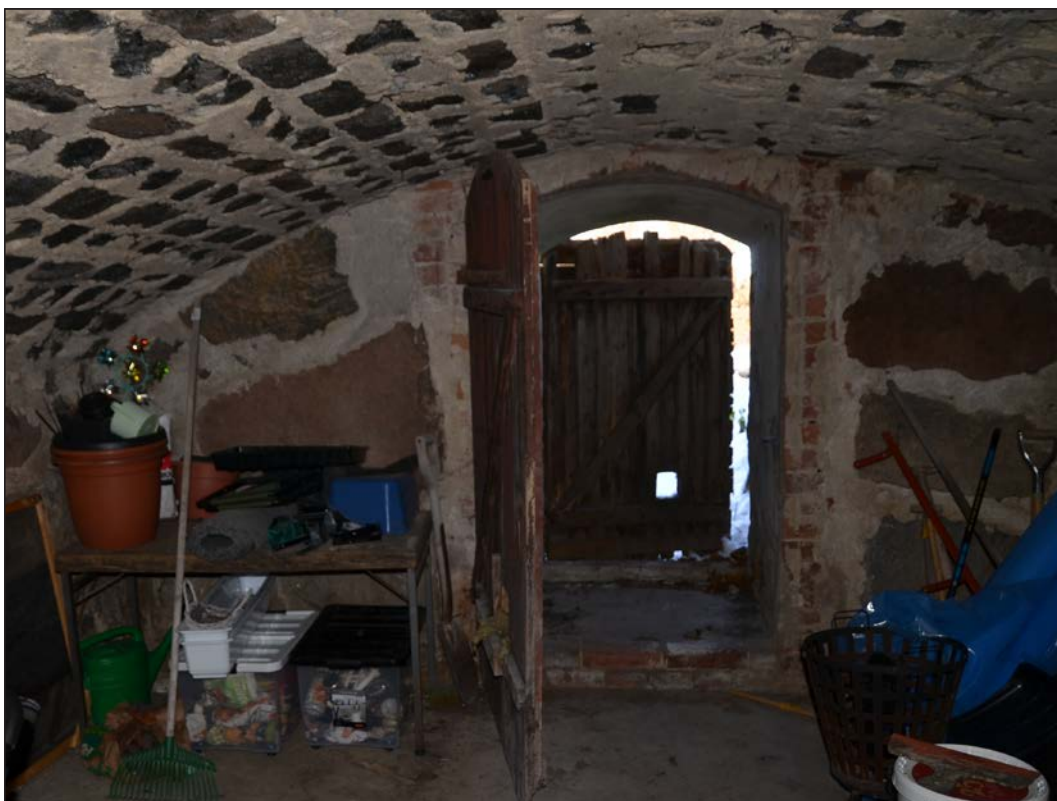
36 Jordkällaren är murad med ett tunnvalv av naturstenar (SLM D2016-127).

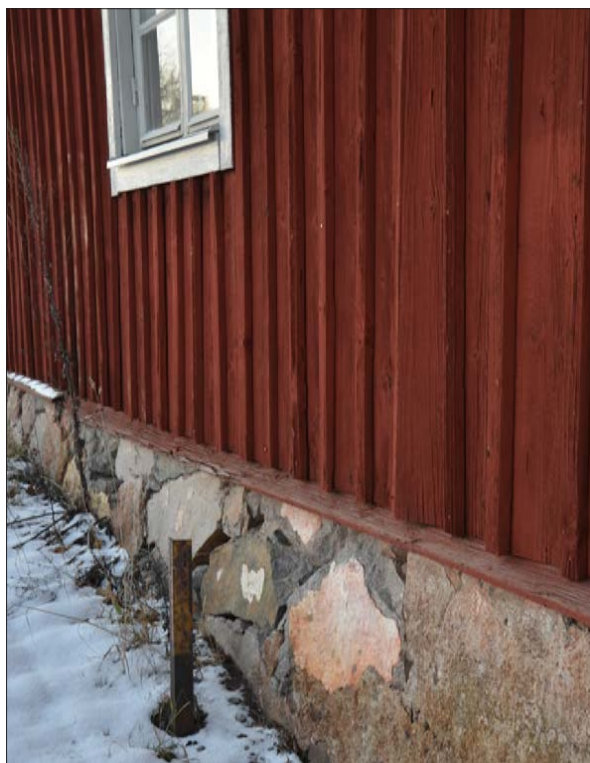
37 Äldre fasadpanel är bredare och ofta fasad på kanterna. Panelen avslutas nedtill med en snedställd vattbräda (SLM D2016-128).

Vid panelbyte på fasaderna bör endast rötskadade delar bytas ut. Panelen ska gärna sättas med olika bredder och inte helt lodrätt för att bevara det ålderdomliga utseendet. Nedtill sätts en lutande vattbräda. Fasaderna ska målas med röd slamfärg, faluröd, och brädorna ska vara ohyvlade. Cirkelsågade ytor på nya panelbrädor ska undvikas. Linoljefärgsmålade ytor, som vindskivor, knutbrädor, foder, dörrar och fönster ska virket ha en hyvlad yta. Till omfattningar, knutar och fönsterbågar används äkta linoljefärg av god kvalitet, dvs där bindemedlet bara består av linolja (utan tillsatser av akrylat).

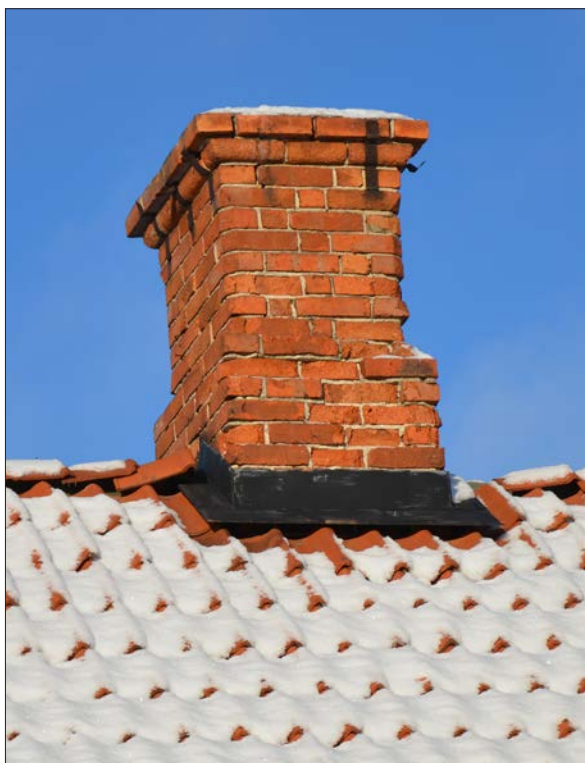
38 Skorstenarnas utkragning är typisk på äldre hus och bör behållas. Skorstenarna var i äldre tider ofta putsade (SLM D2016-129).

De mest utsatta delarna på en byggnad är grunden och taket, är dessa väl underhållna förlänger man livslängden avsevärt. Enkla åtgärder gör stor nytta. Det är bra att hålla undan träd, buskar och sly. Marken bör luta från byggnaden så att jord inte kommer i kontakt med timmerväggarna eftersom det snabbt kan orsaka röta. Vattnet från eventuella stuprör ska ledas bort så att vattnet inte samlas invid byggnaden. Det är viktigt att se över taket regelbundet, då läckande mycket snabbt kan orsaka stor skada. Ersätt trasiga och nedblåsta takpannor, borsta bort mossor och löv som håller fukt, rensa hängrännor o s v. Skorstenarna ges ett äldre utseende om de putsas, isåfall med kalkbruk.

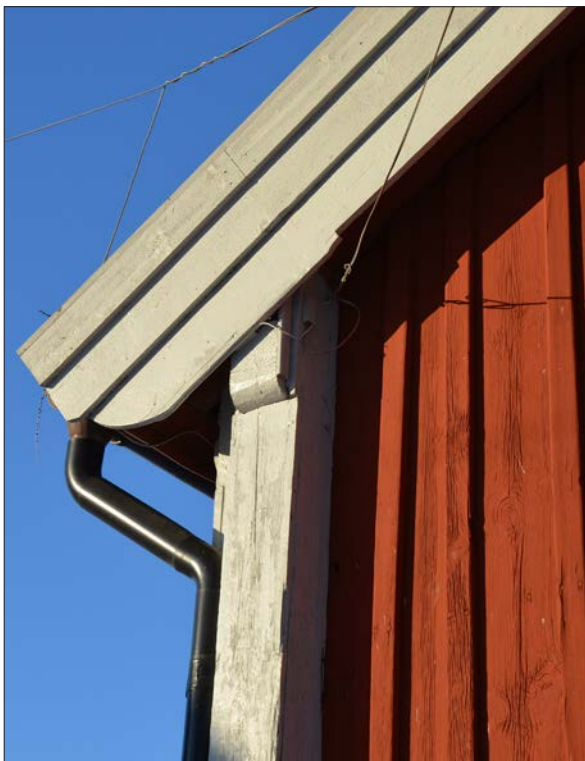
39 Väggbanden har en huggen droppnäsa, vilket är ålderdomligt. Vindsnivornas figursågning är ovanlig och bör behållas (SLM D2016-130).

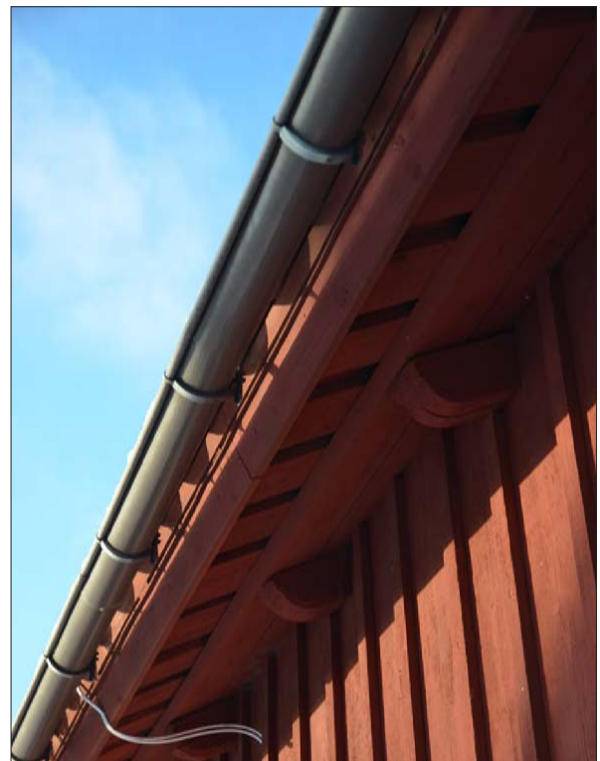
40 De huggna taksparrarna är också ett ålderdomligt utseende (SLM D2016-131).
