## Callanderska gården

Antikvarisk slutrapport

Markarbeten, timmerlagningar och renovering av fackverk

Rapport 2019:10

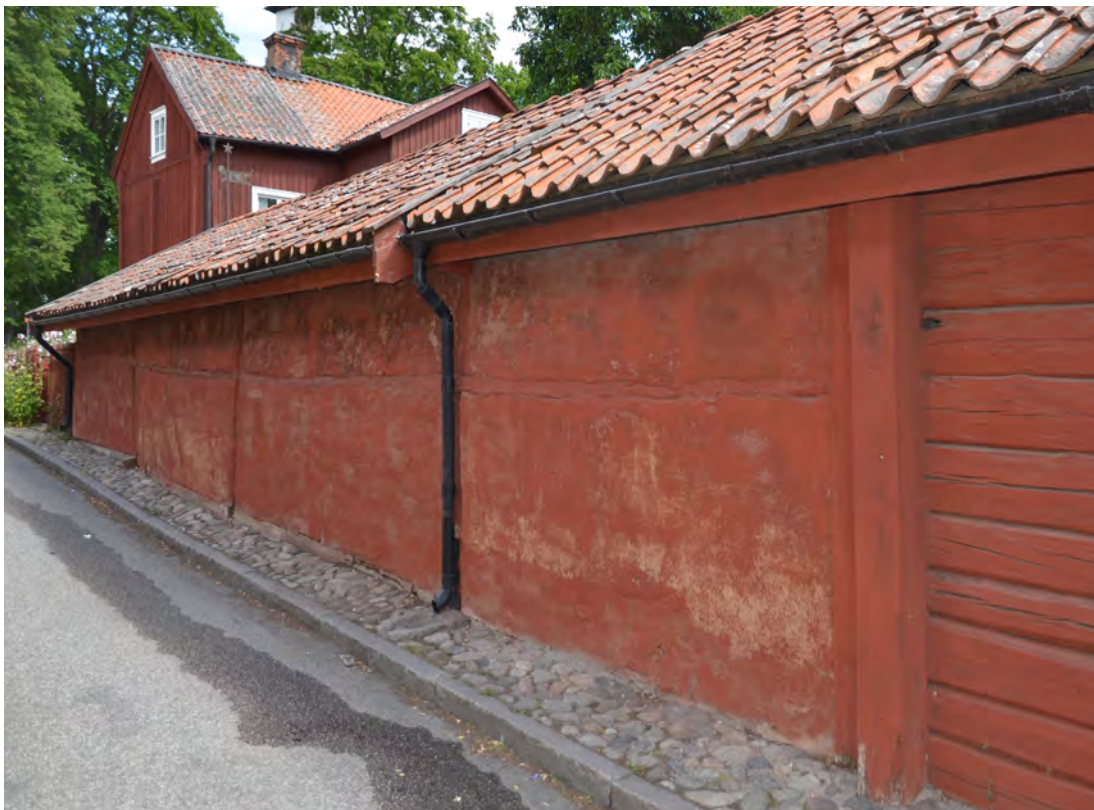
Efter att gatunivån på Kyrkogatan vid tidigare tillfälle höjts till en nivå över byggnadens grund, hade syllarna och övrigt marknära virke på västra fasaden blivit mycket utsatt för fukt. Lagningar av fogbruket i husgrunden och fasadputsen på korsvirkesdelen hade gjorts med cementbruk, utan något fuktavskiljande spärrskikt mot virket. På vissa ställen var även kullerstenarna alldeles intill syllen fastgjutna med cementbruk, vilket också bidragit till rötskadorna. Av dessa orsaker led stora delar av hela västra fasaden på den sammanbyggda bodlängan av omfattande rötskador på syllar, timmerstolpar och brädpanelen i knutlådorna.

*Bodlängans västra fasad i korsvirkeskonstruktion mot Kyrkogatan. Fasad mot Kyrkogatan innan renovering. Marknivån var så pass hög att syllstockarna i stort sett låg under mark. Ytputsen av kalkcementbruk, ifyllningarna med betong och kullerstenarna som fixerats med betong utgjorde en mycket effektiv absorbering av stänk och markfukt. Foto Kjell Taawo, Sörmlands museum, 2017-07-20. SLM D2019-0598.*

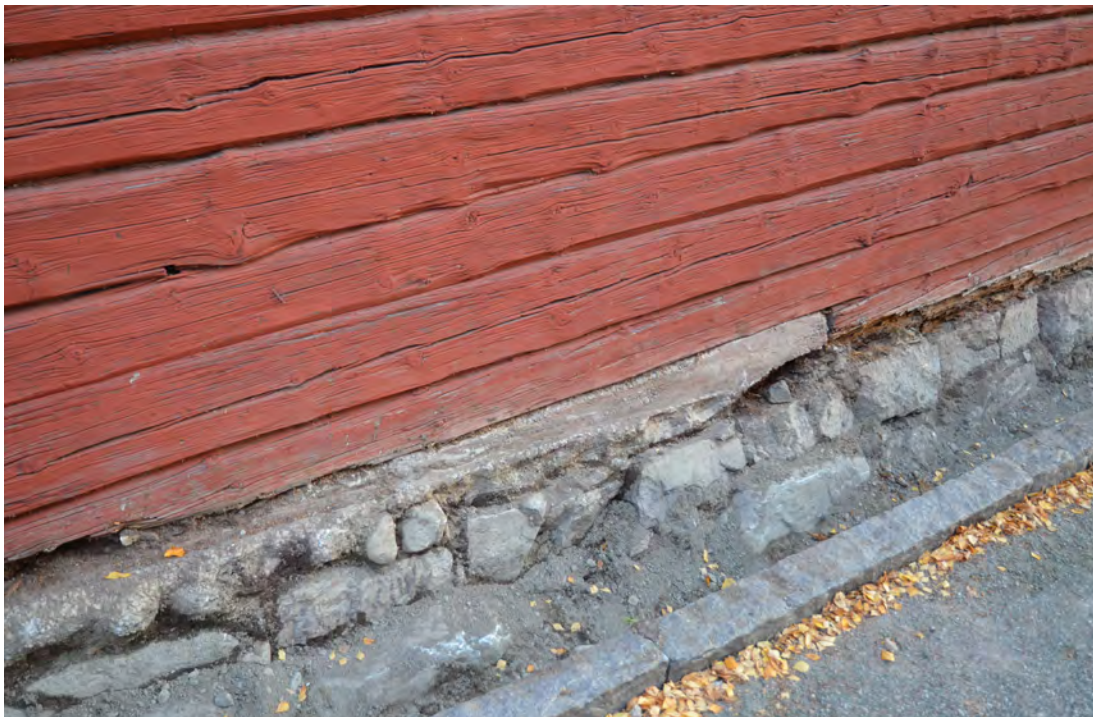
Syllen i fack 7 (se beskrivning på sid 19) var ersatt med gjuten betong som påskyndat timrets nedbrytning. Foto 2018-10-12. SLM D2019-0635.

I fack 7 ersattes första och andra timmervarven, som inte löper fackets hela längd, med en helt ny syllstock. Tredje timmervarvet ersattes med timmer lika befintligt och skarvades med snedställda dymlingar för att erhålla dragstyrka. Knutskallarna var i gott skick och åtgärdades inte. Knutlådan närmast hamnen (åt söder) skarvades nedtill med ny sågad panel.

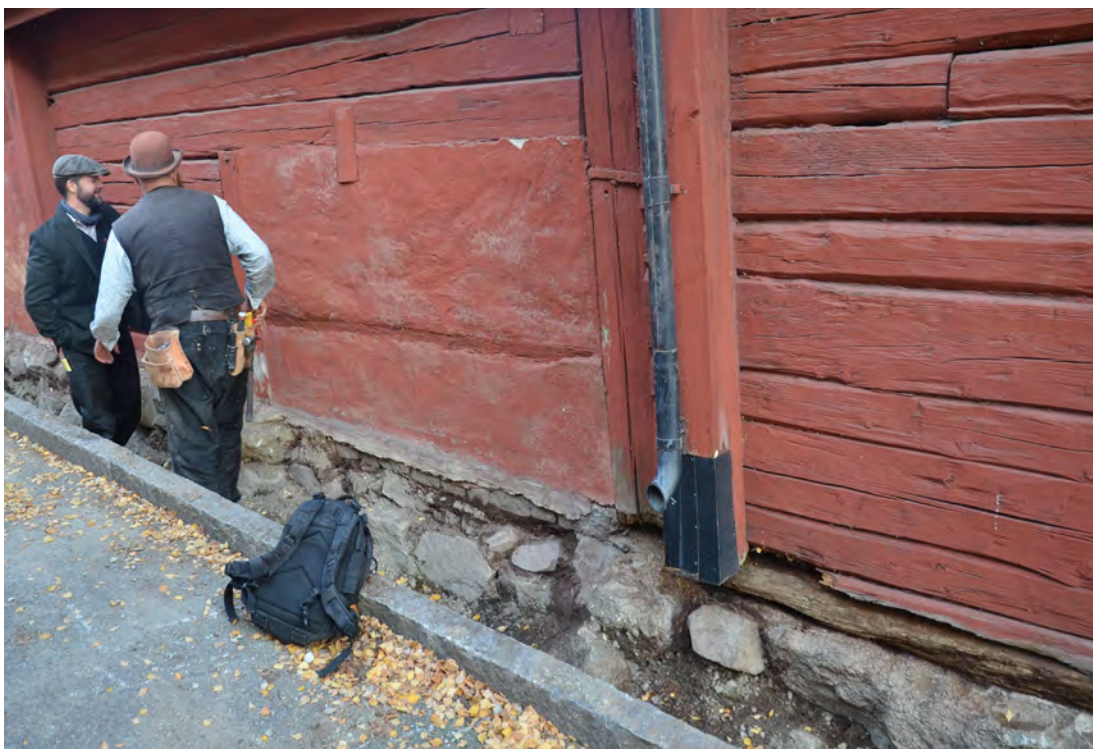
När marken intill grunden grävts ur blottades de rötskadade syllarna och stolparna, här i fack 5 och 6. Knutlådorna var delvis täckta med svart plåt. På bilden syns timmermännen från Nordins Byggnadsvård. Foto 2018-10-12. SLM D2019-0636.

I fack 6 lades en ny hel skrädd syllstock in efter att huset lyfts med domkraft. Den nedersta knutskallen intill fack 5 skarvades, knutskallarna intill fack 7 var i gott skick och åtgärdades inte. Aluminiumplåten på knutlådan mot fack 5 avlägsnades. Knutlådorna på ömse sidor om facket skarvades nedtill med sågad panel.

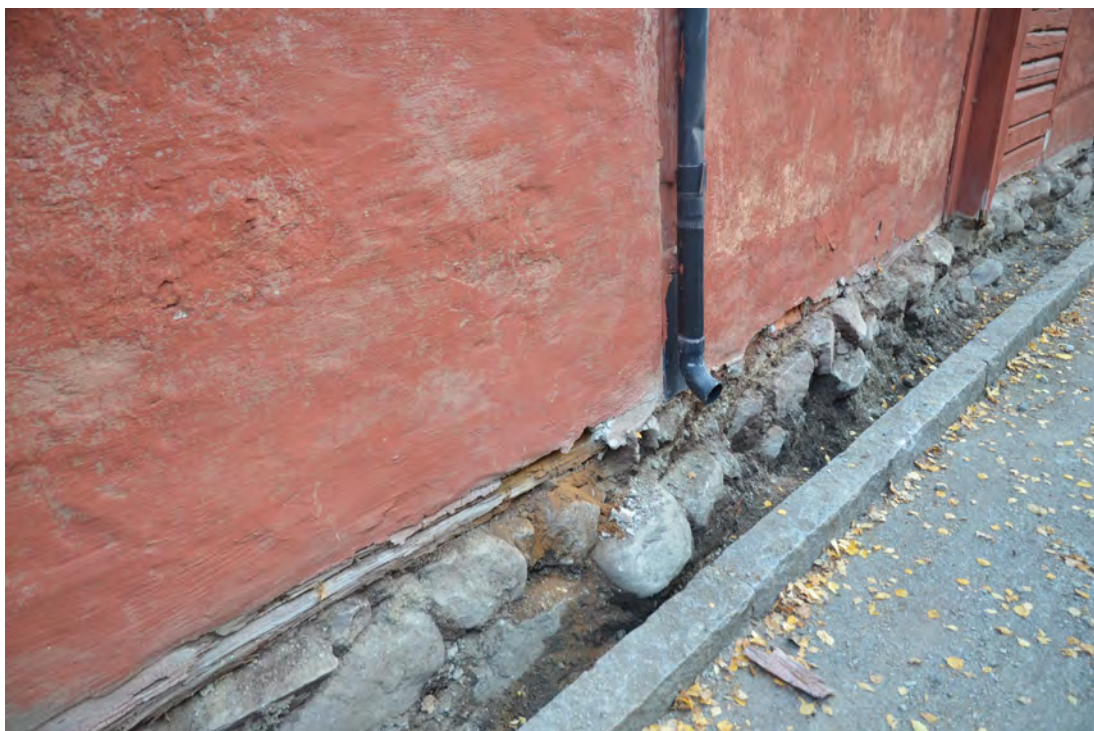
*Tredje och fjärde facket (se beskrivning på sid 19). Syllen i fack 3 (hitom stupröret) var mycket rötskadad. Notera plåtbeklädnaden bakom stupröret. Foto 2018-10-12. SLM D2019-0637.*

I fack 1, 2 och 3 lades en ny syll i två delar in efter att byggnaden lyftes med domkraft. Syllen skarvades i mitten av fack 2 och sammanfogades med en rak stående bladskarv som låstes med snedställda dymlingar. Under syllen lades näver av sibirisk björk som spärrskikt för fukt. Nävern lades med den vita sidan nedåt och kapades ett par centimeter från syllen.

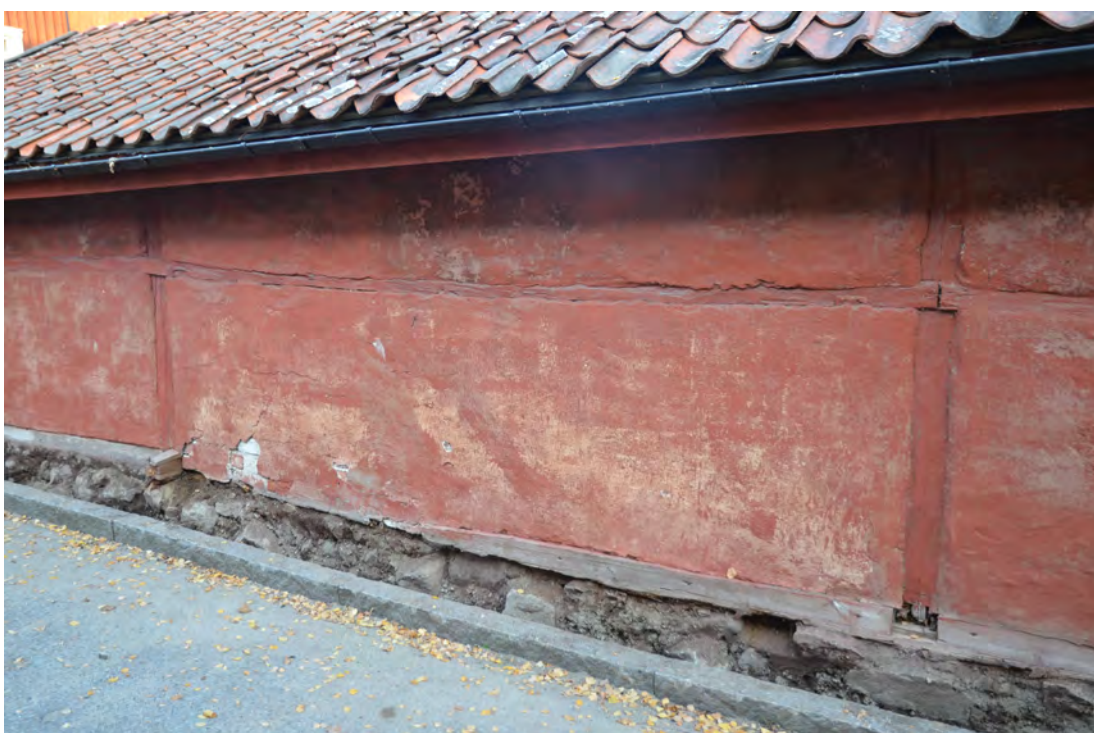
*Rötskadad syll i andra facket (se beskrivning på sid 19). Foto 2018-10-12. SLM D2019-0638.*

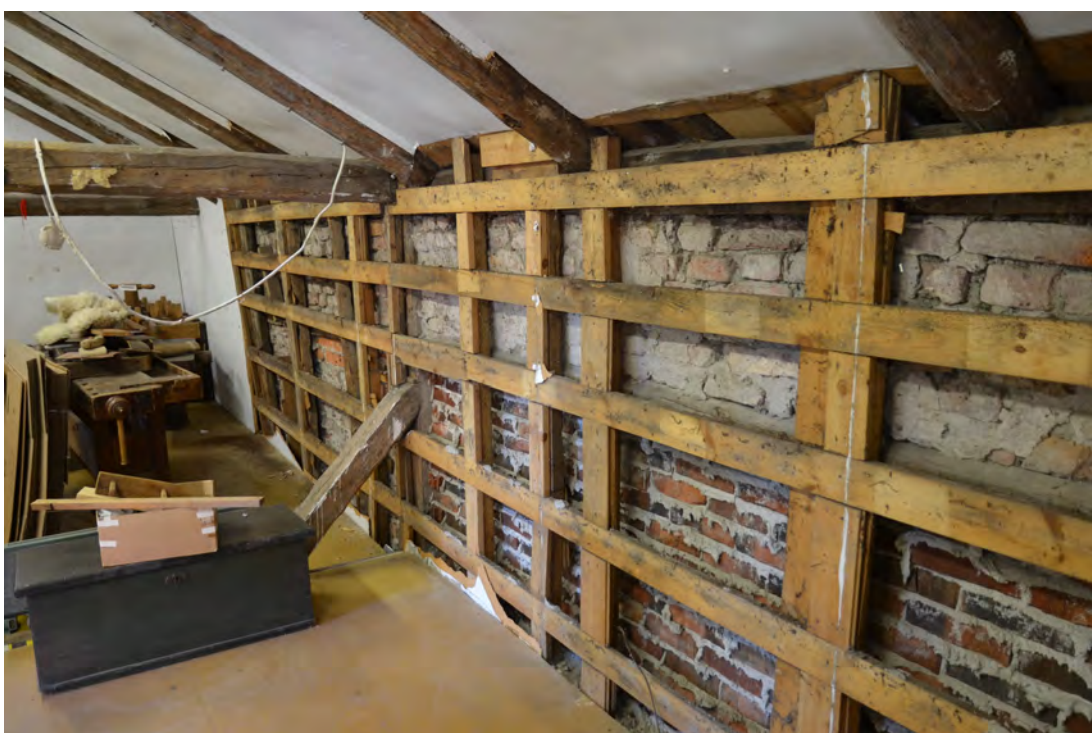
*Hantverksbodens utställningslokal, vy mot sydväst. När väggskiket tagits bort blottades teglet i fackverken. Underdelen var murad med maskinslaget tegel och överdelen var murad med äldre handslaget stortegel. Framför fackverket satt en regelkonstruktion. SLM D2019-0599.*

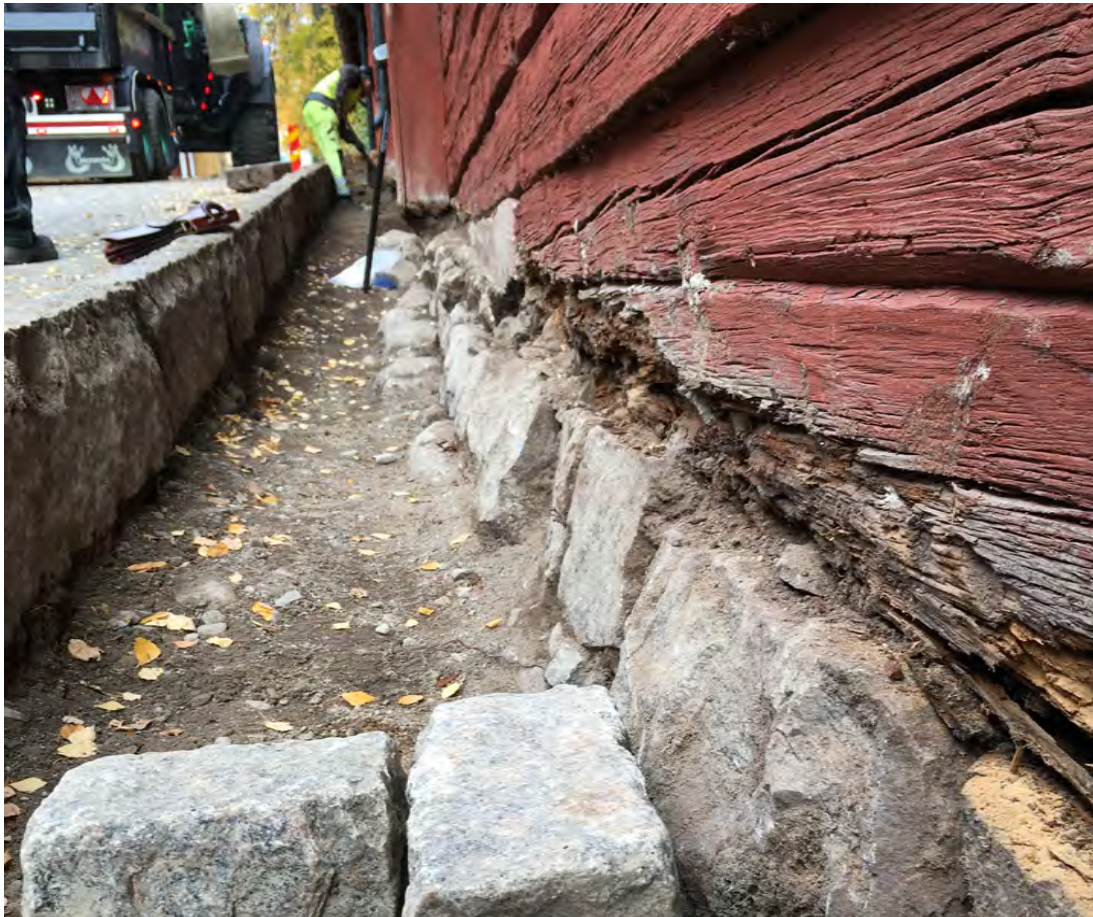
*Pågående grävning och arkeologisk schaktövervakning inför anläggande av rännstenen. Notera den rötskadade syllen i fack 7 till höger i bilden. Foto: 2018-10-11. SLM D2019-0601.*

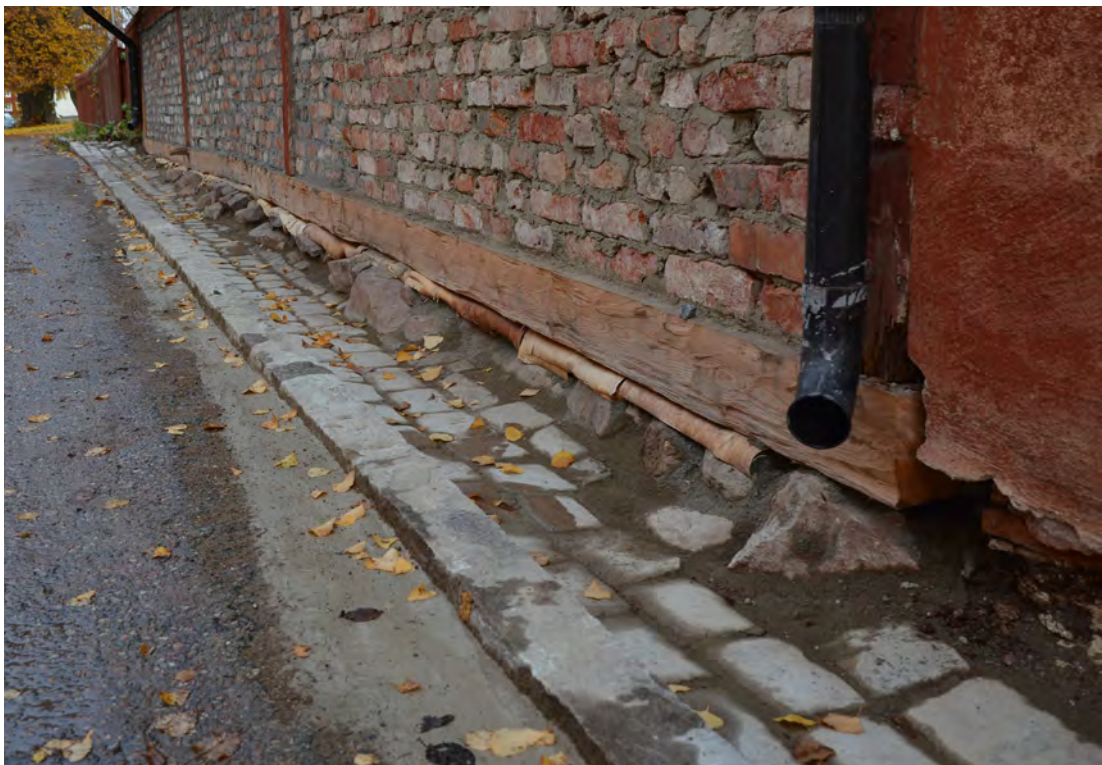
Enligt skissen skulle avståndet mellan gatstenarna och syllstockarna bli cirka 10-15 cm i höjdd. Så har det blivit på flera ställen, men syllarnas norra ändar har p.g.a. gatans lutning hamnat betydligt närmre marken - på vissa ställen ligger syllen och spärrskiktet av björknäver i princip dikt an. Det kan förutsättas att dessa delar kommer att bli mycket utsatta för både markfukt och genom nederbörd, på ett sätt som inte hade godkänts i planeringsskedet hösten 2018. Dock kan det tilläggas att de delar som är så pass allvarligt utsatta är mycket små, varpå nya lagningar kan antas bli både enkelt genomförbara och av liten omfattning. I det stora hela är den nya rännstenen både bra för byggnadens konstruktion, liksom att den harmonierar väl rent utseendemässigt med såväl byggnaden som gatumiljön.

*Rännstensens övre (norra) del. Syllen har inte målats eftersom hela fasaden ska putsas med kalkbruk under 2020.  
Foto: 2019-10-21. SLM D2019-0631.*
