## Rektorsgårdens uthus

Kv Bispen 4, Strängnäs stad, Södermanlands län

Antikvarisk slutrapport

Timmer- och trälagningar, markarbeten, målning och montering  
av takavvattningssystem

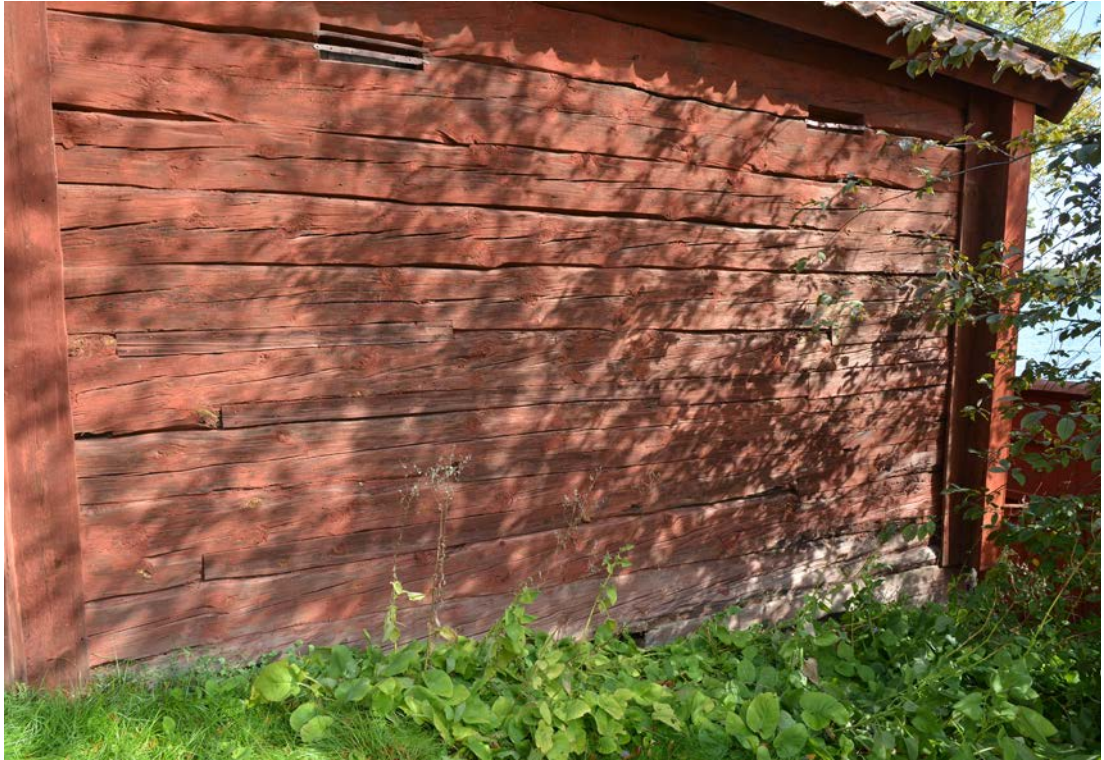
Byggnaden hade även skador på själva fasaden, huvudsakligen i längans östra del med synlig timmerstomme. Nästan alla av dessa skador fanns i splintveden på det äldre timret, intill de senaste lagningarna.

*Bild 5. Södra fasadens östra del innan renovering. Foto: 2019-09-17. (SLM D2020-0742)*

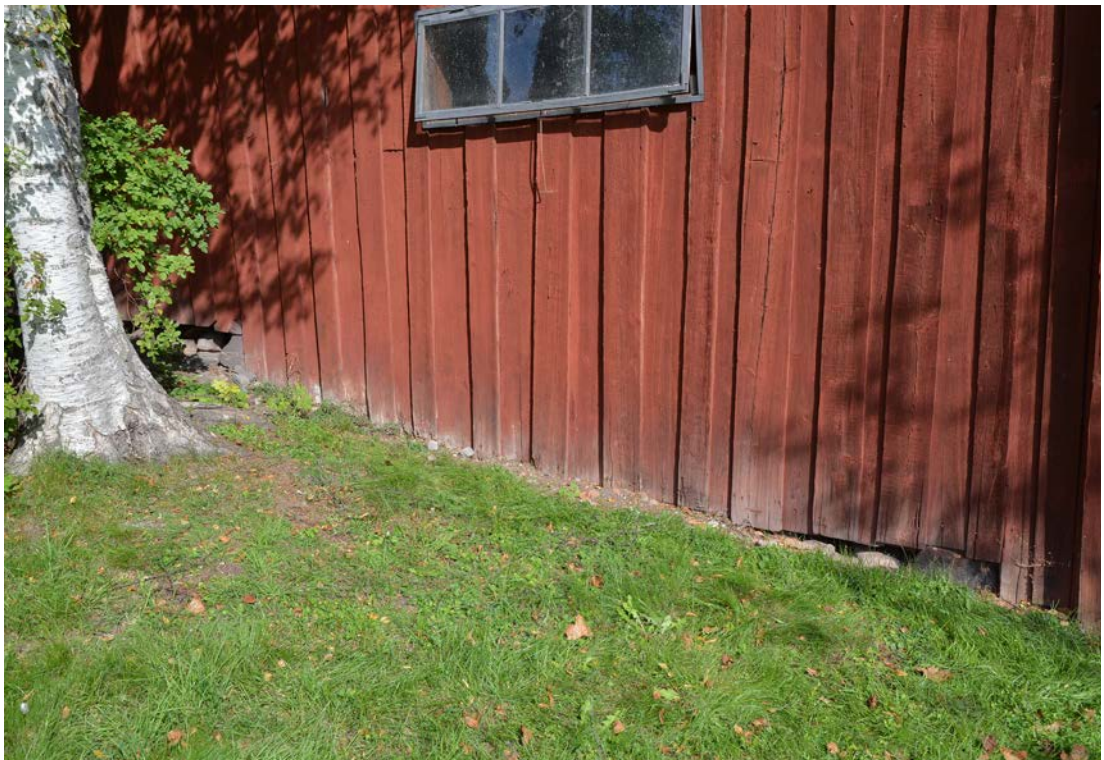
Byggnaden hade ingen takavvattning. Detta innebar problem vid framför allt den södra fasaden som angränsar tätt till grannfastighetens uthus (Biskopsgården, Kv Bispen 3). Eftersom de båda byggnaderna står mycket tätt intill varandra (omkring en meter), kom regnvattnet från Rectorsgårdens uthus att rinna längs med södra takfallet rakt ut på fasaden på Biskopsgårdens uthus, som hade stora rötskador just av denna orsak.

*Bild 6. Södra fasaden strax nedanför Biskopsgårdens uthus, innan renovering. Foto: 2019-09-17. (SLM D2020-0743)*

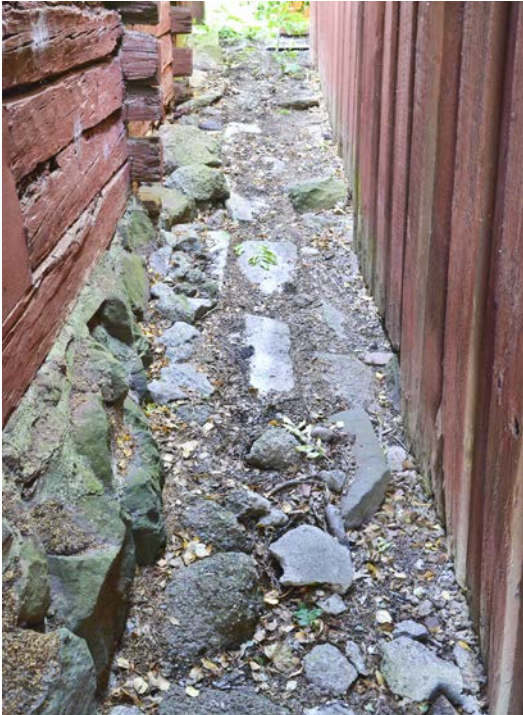
Bild 7. Dropprummet/gången mellan de båda uthusen på fastigheterna Bispen 3 som tillhör Svenska kyrkan (till vänster) och Bispen 4 (till höger). Vy mot öster. Foto: 2019-09-17. (SLM D2020-0744)

För att minska mängden regnvatten vid uthusets norra fasad, som skuggas konstant av uthuset på grannfastigheten Bispen 3 (Biskopsgården) och därför är mycket känslig för en hög fuktbelastning, monterades hängrännor med stuprör. Uthuset har aldrig tidigare haft hängrännor, varför åtgärden utgör ett nytillskott. Detta förordades av mig som antikvarie med motiveringen att det är ett enkelt sätt att föra undan stora mängder regnvatten som annars rinner rakt ut på Biskopsgårdens uthus fasad, och ned i det smala dropprummet/gången mellan de båda byggnaderna där fukten har svårt att torka ut.

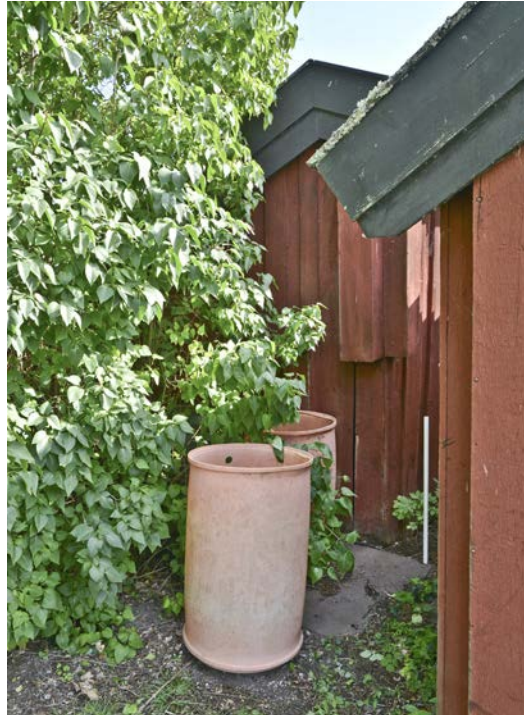
Orsaken till den höga marknivån var troligtvis att marken inte hållits rent från löv och sly som i stället vuxit fritt, förmultnat och under årens lopp byggt upp nya jordlager. De mest utsatta delarna av timmerstommen var runt den västra gaveln och större delen av norra fasaden. Där låg syllstockarna delvis helt under marken och tillfördes hela tiden ny fukt eftersom marken lutade mot byggnaden.

Bild 8. Västra gaveln innan renovering. I bildens högra kant syns hörnet och vindskivan på Biskopsgårdens uthus (grannfastigheten Bispen 3). Foto: 2019-09-17. (SLM D2020-0745)

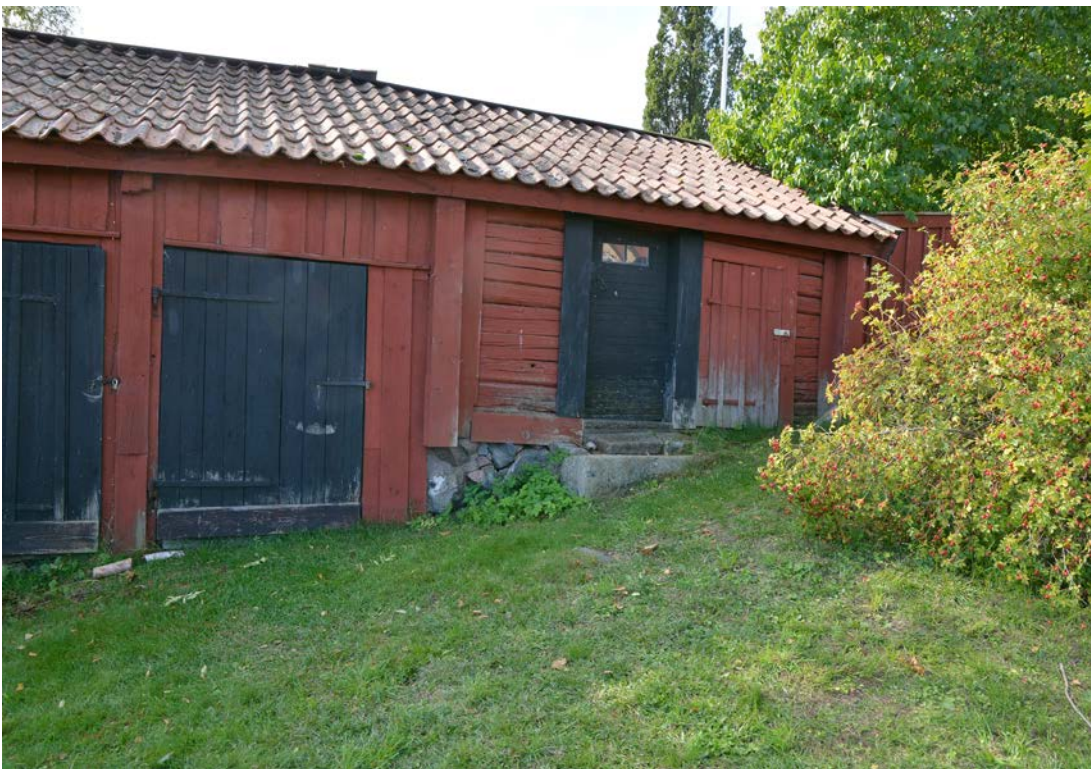
På den norra fasaden bedömdes den icke befintliga takavvattningen inte vara något större problem. Däremot lutade marken kraftigt mot byggnaden, särskilt vid en äldre vinbärsbuske som växte tätt intill stengrunden, vilket fick vattnet att rinna in under byggnaden.

Bild 9. Norra fasadens västra del, innan renovering. Foto: 2019-09-17. (SLM D2020-0746)

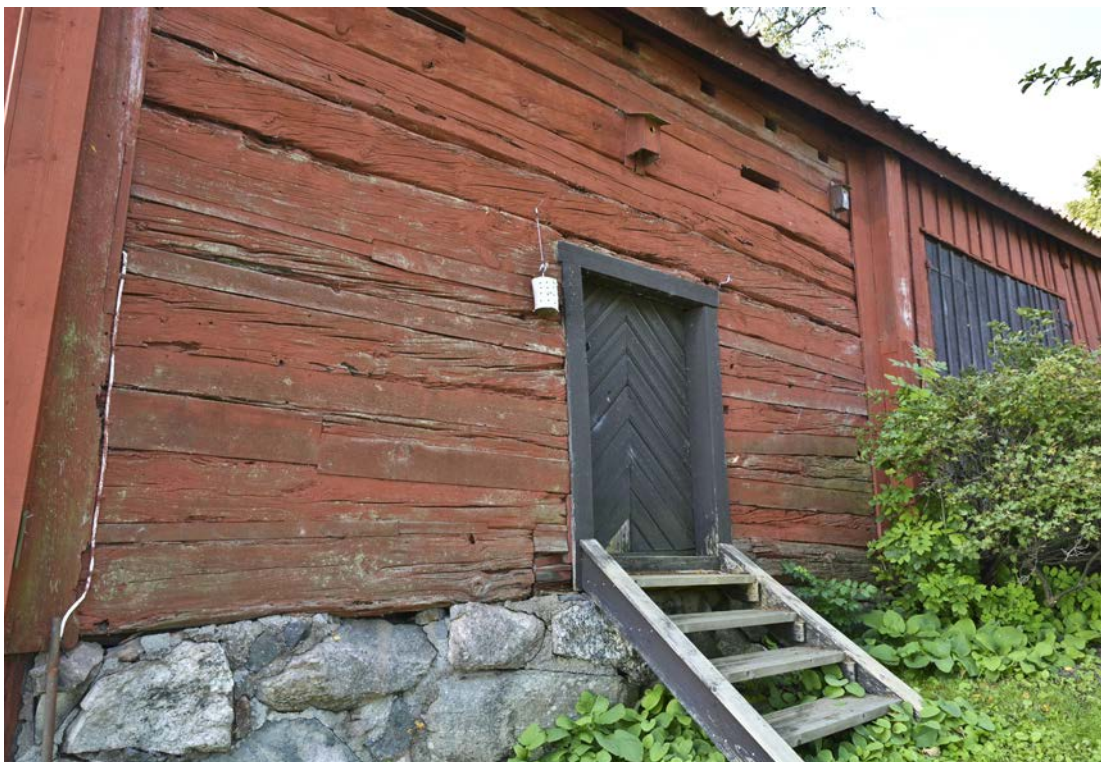
Bild 11. Norra fasadens östra och förmodligen äldsta del, innan renovering. Foto: 2019-09-17. (SLM D2020-0748)

Östra delen av fasaden mot norr var den del av byggnaden som hade både äldst och mest rötskadat timmer. Med orsak av sprätthuggningskaraktären på timrets insida, bedömdes vissa timmerstockar kunna härstamma från 1700- eller 1600-talet. De många lagningarna kan vara ett tecken på att timret är av något sämre kvalitet.

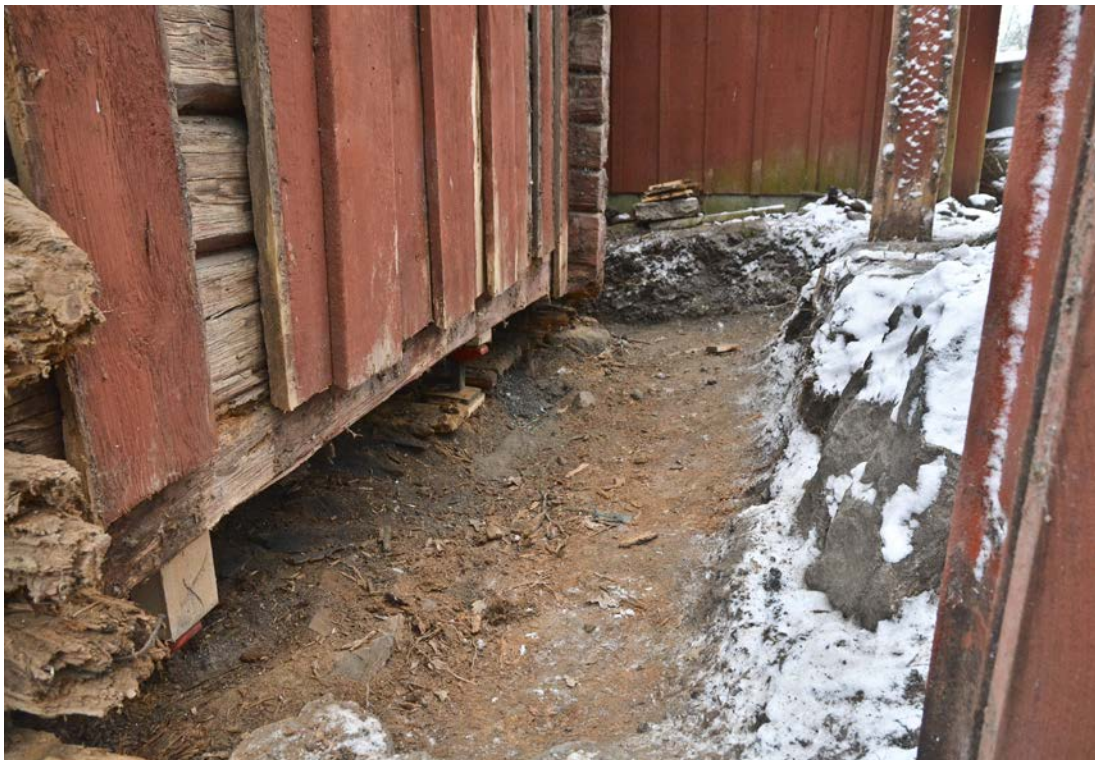
Bild 12. Västra gaveln efter att jordmassorna som begravt stommens och fasadens nederdel schaktats bort. Foto: 2019-12-03. (SLM D2020-0749)

Marken runt västra gaveln schaktades för att frilägga syllstocken och för att permanent öka avrinningen av regnvatten. Slutligen schaktades marken längs hela den södra fasaden, där syllarna delvis låg helt under marknivån. Som mest grävdes ca 3-5 decimeter, upp till 0,5 meter ut från fasaden.

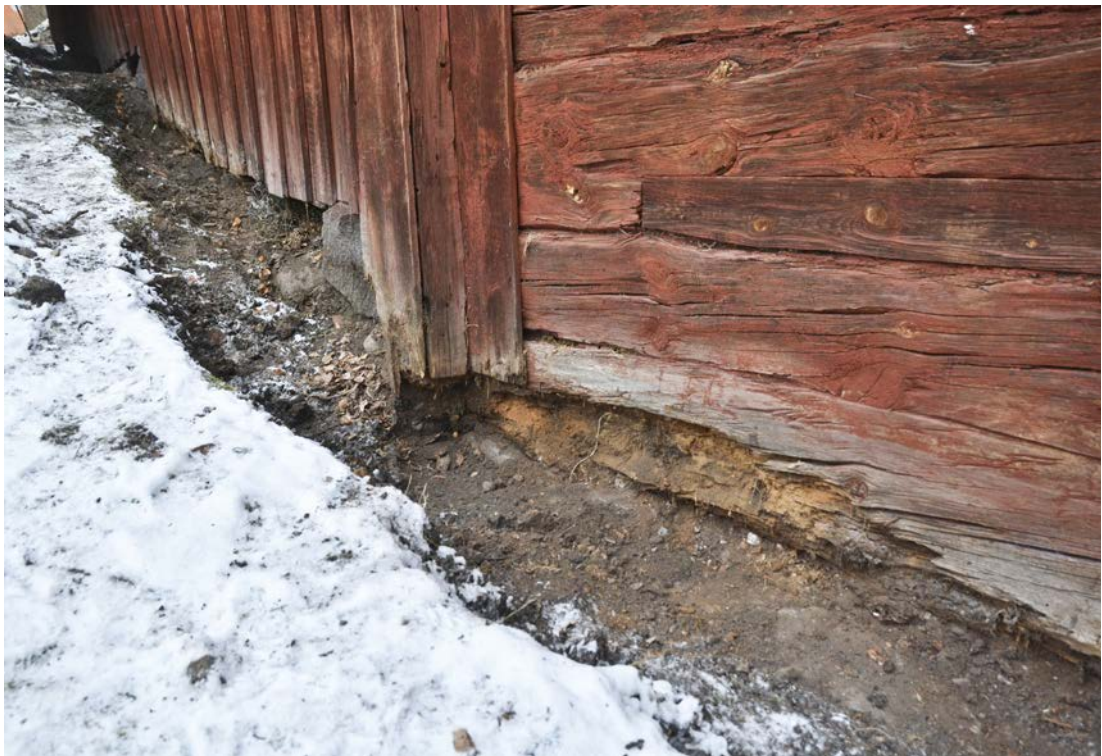
*Bild 14. Södra fasadens östra del efter att jordmassorna schaktats bort. Foto: 2019-12-03. (SLM D2020-0751)*

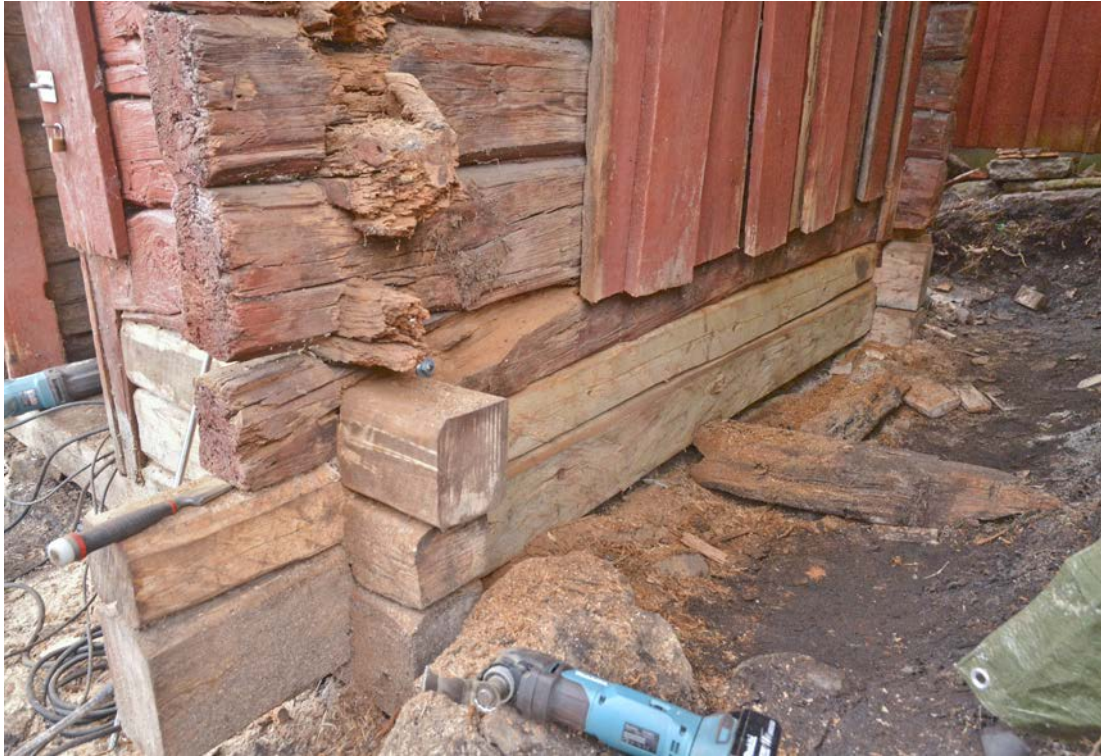
*Bild 15. På västra gaveln byttes de två nedersta stockarna, innan panelen spikades tillbaka och delvis renoverades.  
Foto: 2019-12-19. (SLM D2020-0752)*

Knutskallarna vid nordvästra hörnet visade sig vara kraftigt rötskadade efter att den befintliga panelen i knutlådan avlägsnats. Det bedömdes dock som tillräckligt att byta de tre nedersta timmervarven, för att stommen skulle hålla ihop. Stommen lyftes med domkraft och tillfälligt uppställda bjälkar. De två nedersta timmervarven på västra gaveln togs bort och ersattes med nytt timmer. Likaså byttes de tre nedre timmervarven på norra fasaden närmast västra gaveln. De övre timmervarven på norrfasadens närmast västra gaveln lagades ej, men täcktes med ny panel. För att ge knutarna bättre stadga monterades en spännbjälke med fransk träskruv på insidan, med rörligt bultförband i avlånga hål för att klara timrets naturliga rörelser.

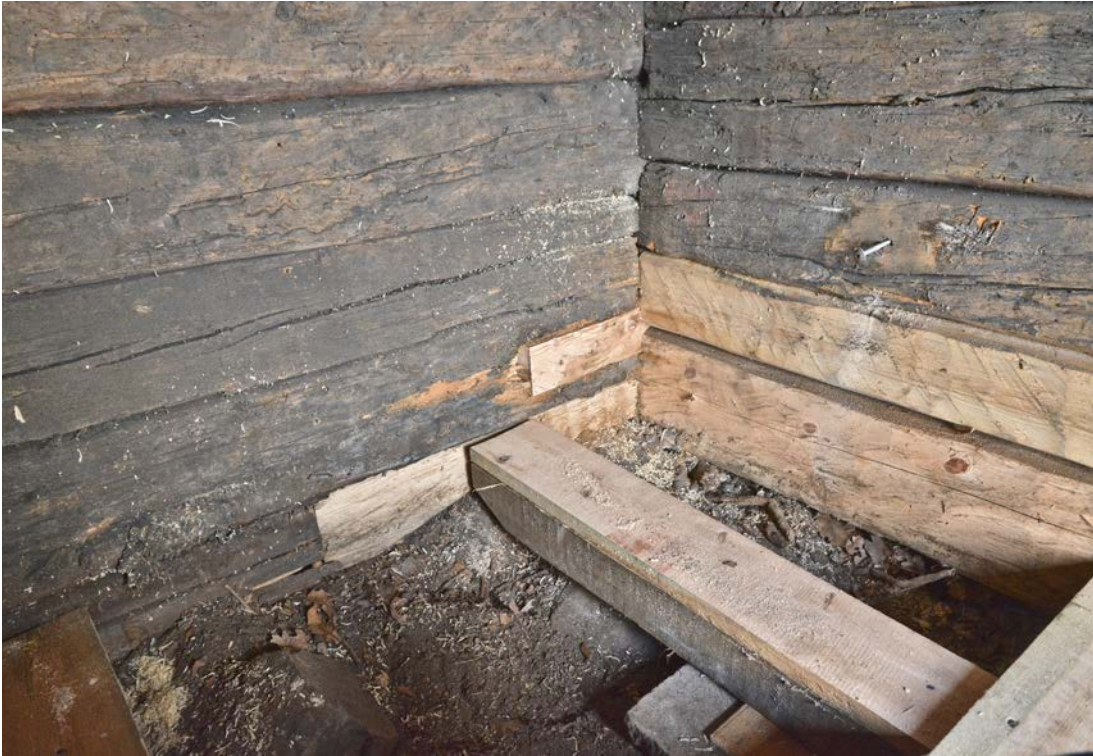
*Bild 17. Boden i västra gaveln (vy mot sydväst). Golvbjälkarna kompletterades med brädor för att tillskapa ytterligare höjd mellan golvplankorna och marken. Till höger syns gavelns nya timmer. Foto: 2020-02-17. (SLM D2020-0754)*

Trägolvet i boden närmast västra gaveln var rötskadat och byttes. För att erhålla bättre luftcirkulation under golvet kompletterades golvbjälkarna med en liggande bräda. Fyllningen under brädorna utgjordes av kolstybb, som togs bort.

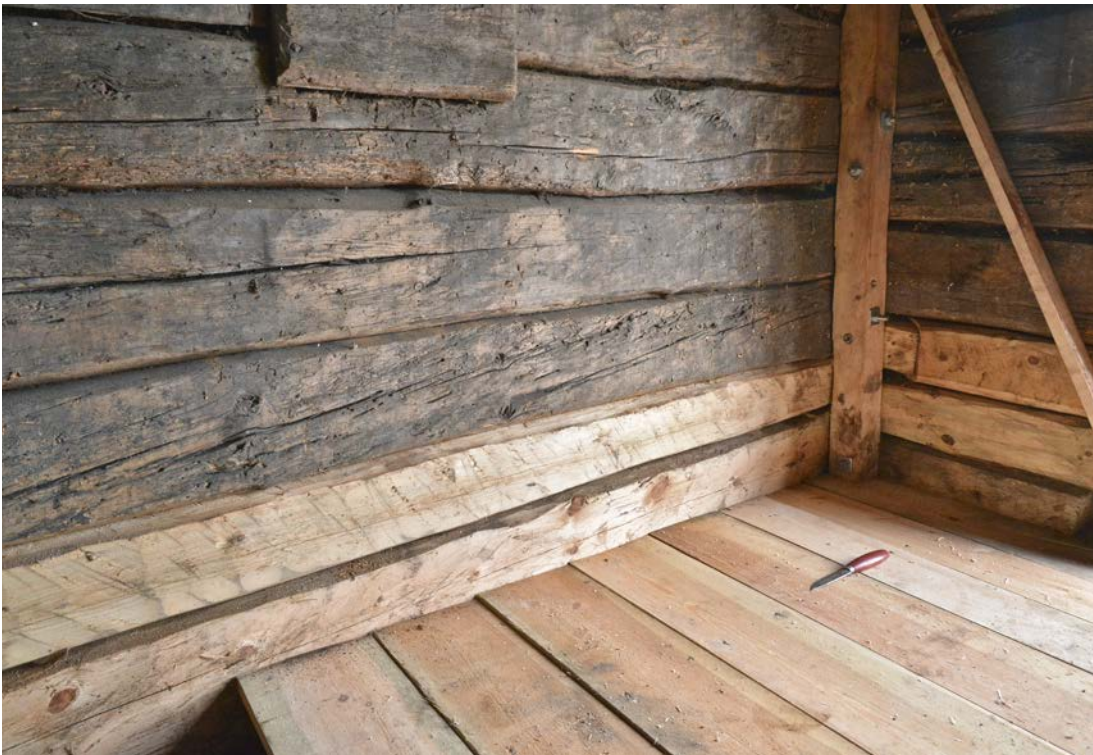
*Bild 18. Boden i västra gaveln (vy mot nordväst). Pågående golvrenovering. Till höger syns hörnet mellan västra och norra väggen, där en spännbjälke monterats för att ge knutarna bättre stadga. Foto: 2020-02-17. (SLM D2020-0755)*

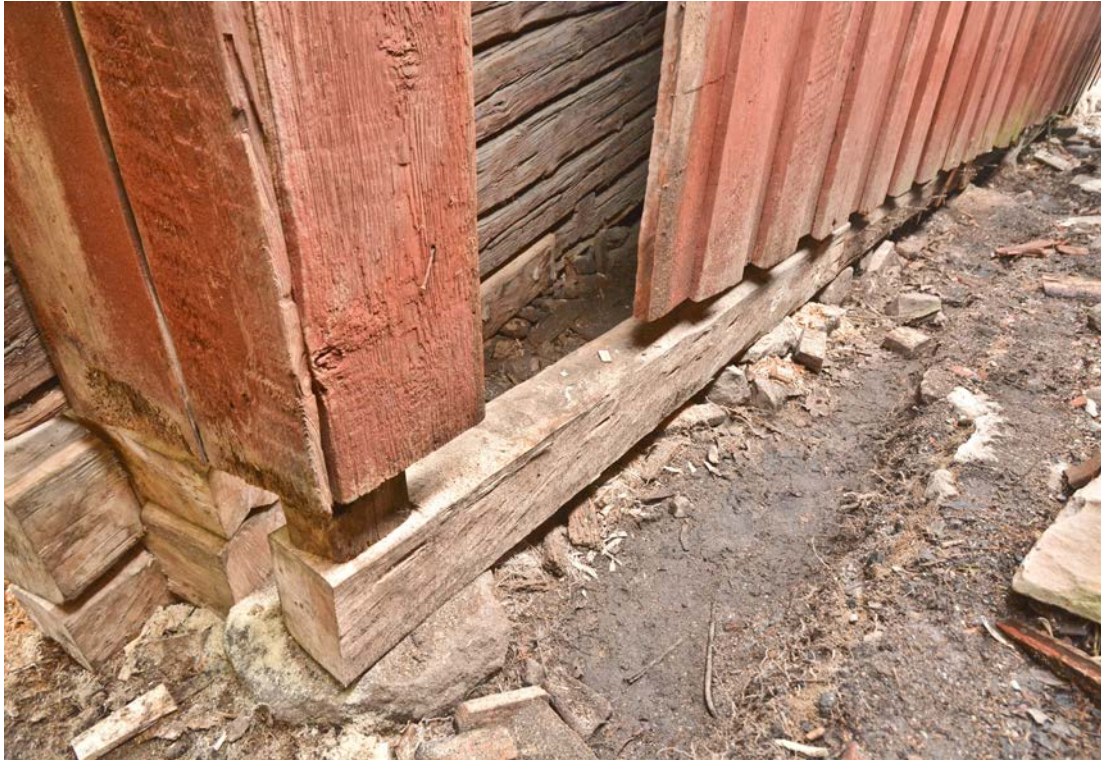
*Bild 19. Hörnet mellan västra gaveln och norra fasaden under pågående trälagningar. I hålet bakom den rödfärgade fasaden syns innerväggens skarvade och dymlade syll. Foto: 2019-12-19. (SLM D2020-0756)*

I innerväggen bakom norra fasaden närmast västra gaveln skarvades syllstocken och fästes med trädymlingar. I andra och tredje timmervarvet gjordes halvsulningar som fästes med torxskruv från insidan.

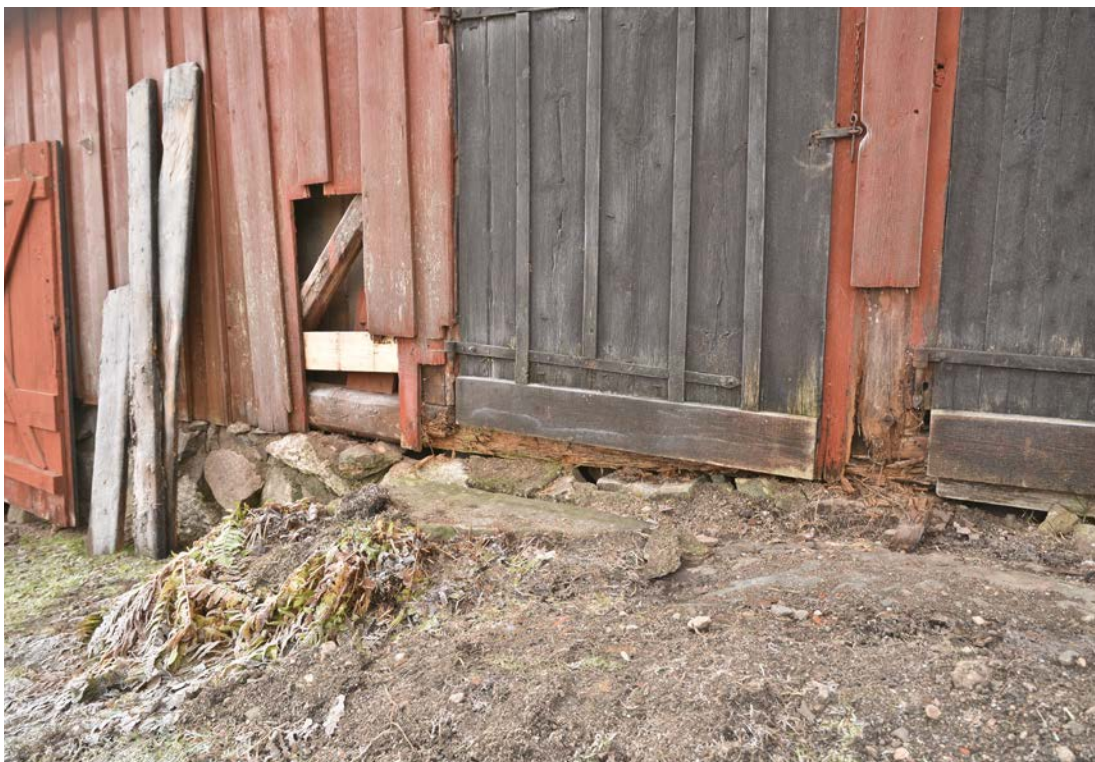
Bild 21. Rötskadad syllstock under tredje och fjärde dörren räknat från öster (norra fasaden). Foto: 2019-12-19. (SLM D2020-0758)

Syllen under tredje och fjärde dörren byttes ut och dymlades med trädymlingar. De svartmålade brädorna ovanpå syllarna var i gott skick och återanvändes. Rötskadad panel byttes helt eller sågades av vid ändarna och skarvades med ny panel av samma dimension.

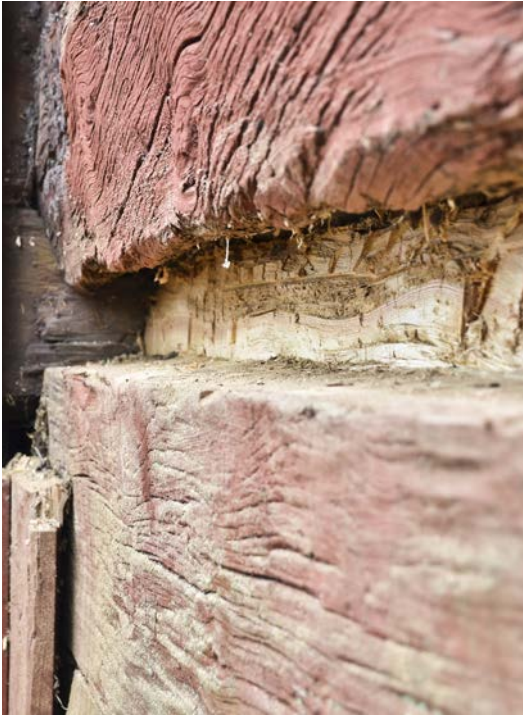
*Bild 24. Hål i norra fasadens östra del, efter att rötskadad splintved tagits bort. Foto: 2020-03-10. (SLM D2020-0761)*

Skadorna i timret på fasaden var av varierande grad, varför också lagningarna gjordes mer eller mindre omfattande. Många av skadorna fanns i anslutning till äldre skämmande lagningar, varför dessa togs bort. Ingen timmerstock byttes i sin helhet eftersom rötskadorna inte var genomgående. Några av stockarna halvsulades till mycket stor del, bl.a. syllstocken samt fjärde, femte och åttonde varvet som snedskarvades och låstes med trädymlingar. Övriga mindre ilagningar spikades med handsmidd spik.

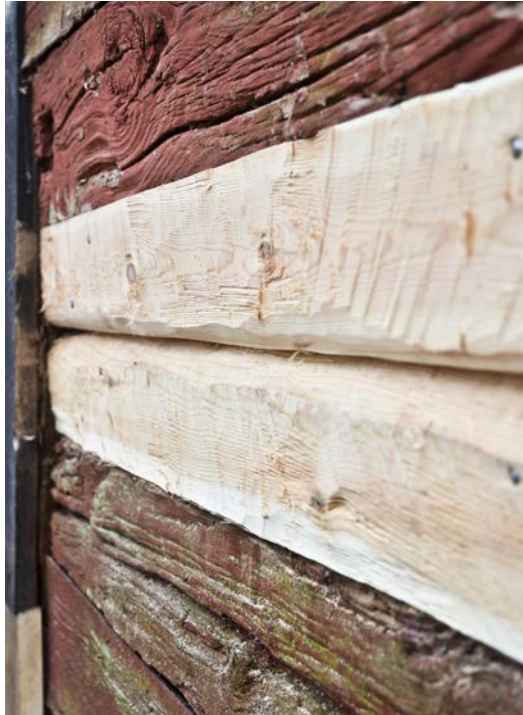
*Bild 25. Ilagning med nytt virke i norra fasadens östra del. Foto: 2020-03-10. (SLM D2020-0762)*

Allt nytt virke bilades för hand till ytstruktur lika befintligt timmer.

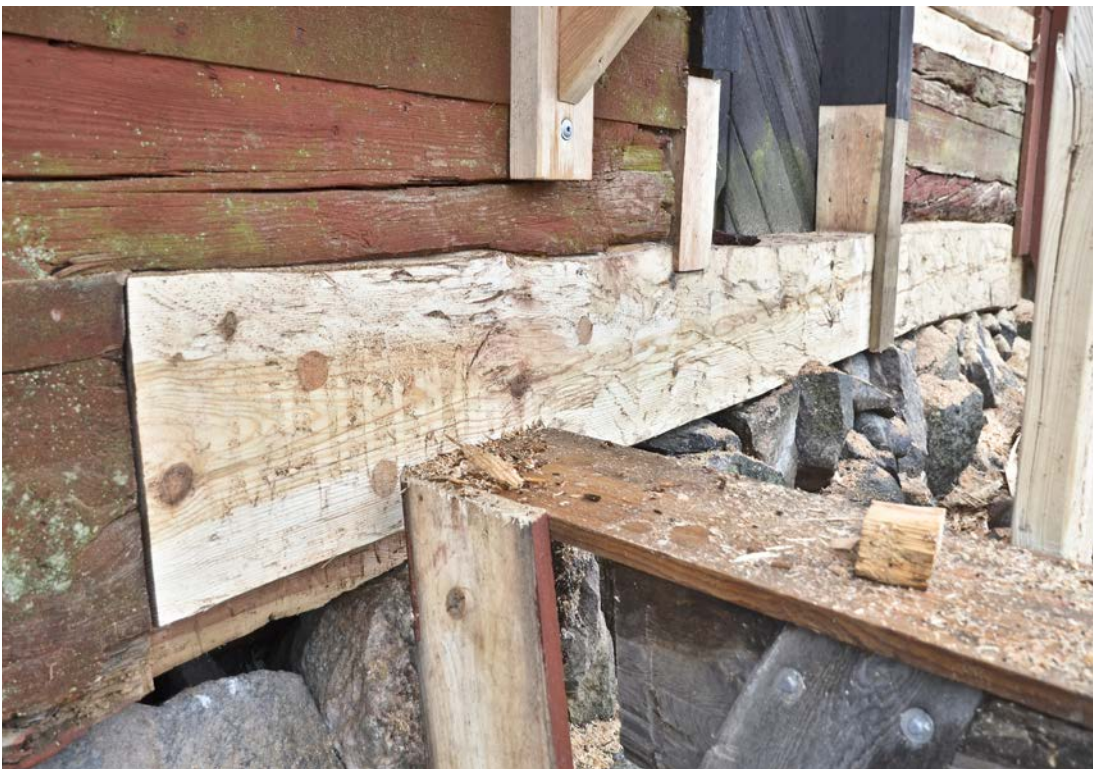
*Bild 26. Skarvad och dymlad syllstock i norra fasadens östra del. Foto: 2020-03-10. (SLM D2020-0763)*

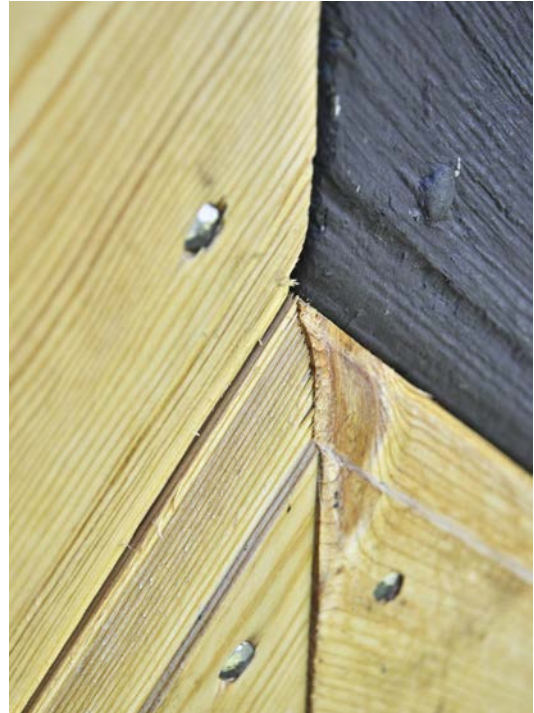
Bild 28. Ny profilhyvlad panel på dörren längst åt öster. Foto: 2020-07-23. (SLM D2020-0765)

Dörren längst åt öster med snedställd panel hade rötskador i nederdelen, samt tidigare lagningar med brädor av avvikande storlek och profil. Rötskadade delar och skämmande lagningar togs bort och ilagades med ny panel som profilhyvlades lika den äldre panelen och spikades med handsmidd spik. Befintligt lås sattes tillbaka efter renovering.

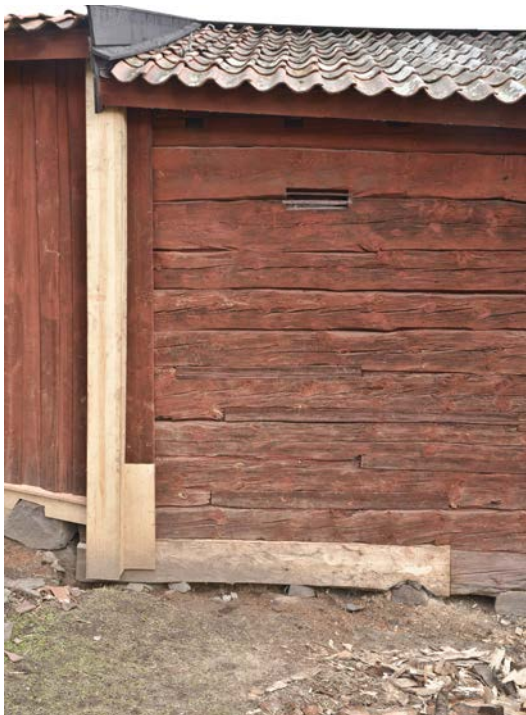
Bild 30. Skarvad syllstock på södra fasadens östra del, samt en renoverad knutlåda. Foto: 2020-02-17. (SLM D2020-0767)

Syllstocken på södra fasaden närmast östra gaveln var kraftigt rötskadad i ena änden. Stocken delades på mitten och skarvades med nytt timmer som låstes med trädymlingar. Mellan syllen och grundstenarna lades bitar av tjärpapp. Offerbrädorna utanpå syllens nederdel närmast marken var kraftigt rötskadade och byttes helt.

Knutlådan väster om den synliga timmerväggen var delvis rötskadad och renoverades med nya brädor i dimension lika befintligt.

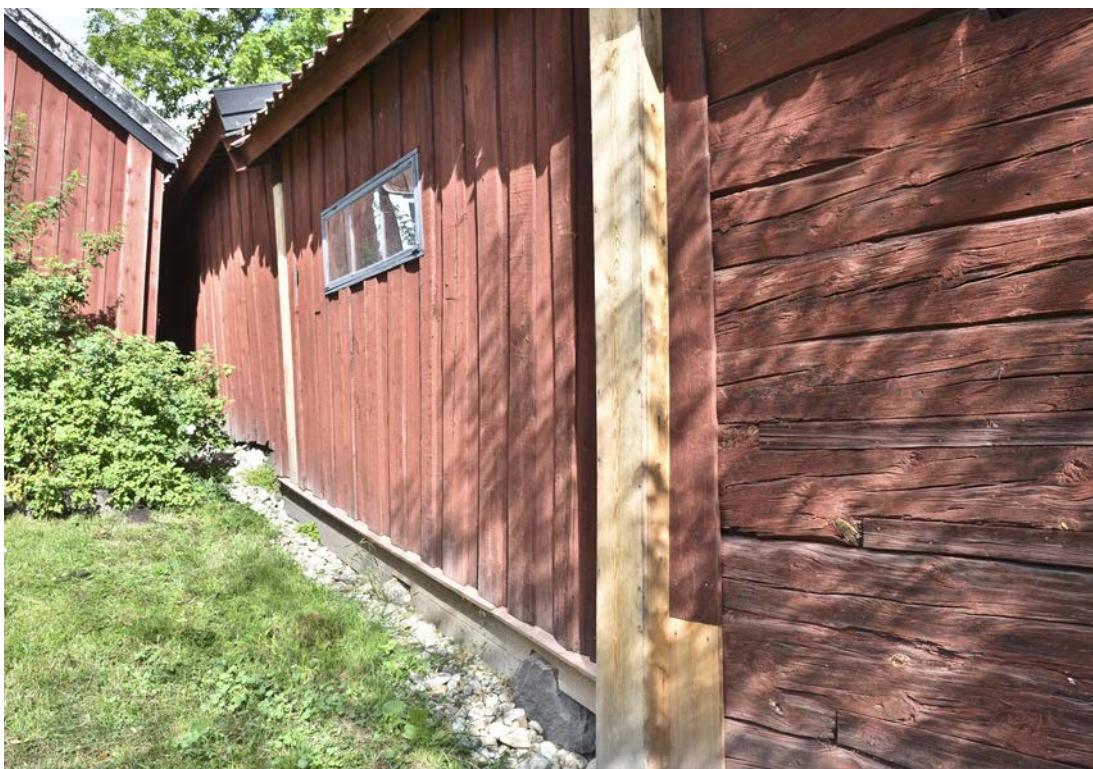
Bild 32. Södra fasaden, strax nedanför (öster om) Biskopsgårdens uthus. Lockpanelens ruttna ändträ kapades. Den övre delen av syllen timmerlagades. Likt gaveln och övriga delar på södra fasaden monterades offerbrädor och en vattbräda. Enstaka panelbrädor skarvades. Foto: 2020-08-31. (SLM D2020-0769)

Liksom västra delen av norra fasaden (närmast västra gaveln) kapades rötskadat ändträ på den stående lockpanelen och byttes mot en vattbräda och två offerbrädor, som figursågades runt grundstenarna för att utgöra bästa möjliga skydd mot grävlingar.

Där lockpanelens ändträ kapats på grund av röta spikades liggande offerbrädor och en vattbräda. Offerbrädorna figursågades för att passa över grundstenarna. All panel spikades med ny handsmidd spik.

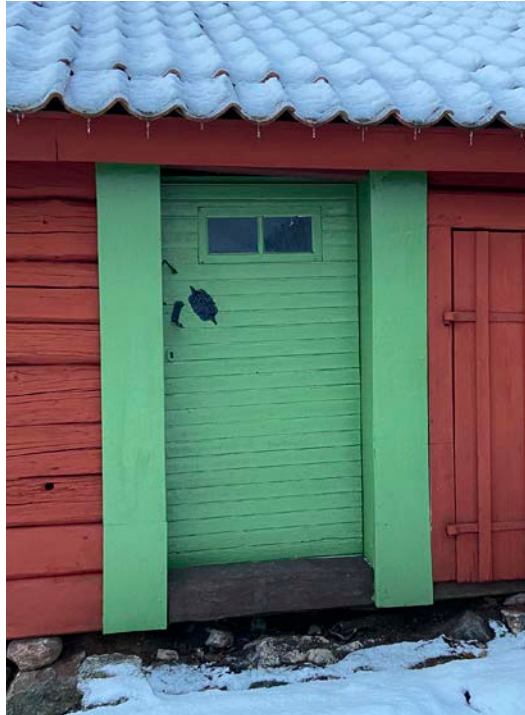
Bild 37. Dörren längst åt väster efter målning med linoljefärg. Fodren skulle dock ha målats med röd slamfärg. Foto: Jörgen Malm, SFV

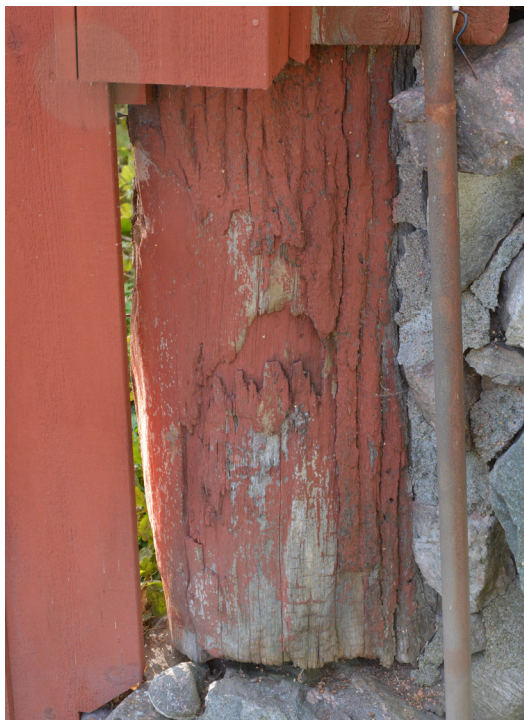
Byggnadens nordöstra hörn vilar på en stående timmerstock som står på en grundsten. Det är i sig ovanligt med timmerbyggnader som vilar på stående timmer. Timmerstocken är dessutom obarkad och rödfärgad. I regel brukar barken alltid tas bort, eftersom den motverkar en snabb uttorkning och istället kan bidra till rötskador, och ofta inbjuder till insektsangrepp. Av allt att döma verkar timmerstocken dock vara i ett gott skick.

*Bild 39. Stående timmerstock vid byggnadens nordöstra hörn. Betongen intill bilades bort under arbetet. Foto: 2019-09-17. (SLM D2020-0771)*

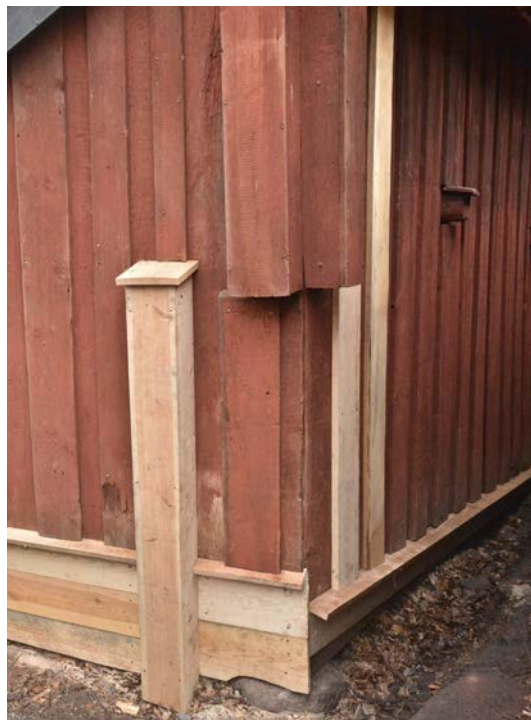
Vid västra gaveln upptäcktes ett inbyggt utrymme, en s.k. sval, som är belägen utanför själva timmerstommen. Sådana utrymmen är ofta vanliga på uthus och förrådsbyggnader, och fungerar ofta som förvaring och till skydd mot regn. De är dock vanligare på entrésidan, än på byggnadens baksida. Det kan också ha att göra med byggrätter och att man ville maximera den bebyggda ytan, motsvarande det vi idag benämner som största tillåtna byggarea. Eftersom utrymmet inte nås via någon lucka eller dörr, är det möjligt att utrymmet övergivits och bara spikats igen. Med andra ord är det mycket svårt att slå fast vad just svalen på Rektorsgårdens uthus har haft för funktion. Byggnadsdelen har dock ett byggnadshistoriskt värde, och bör bevaras vid framtida renoveringar.

*Bild 40. Svalen bakom uthusets sydvästra hörn. Se även bild 19. (SLM D2020-0772)*
