## Gropgårdens gårdshus

Helsingen 3, Strängnäs stad, Strängnäs kommun, Södermanlands län

Antikvarisk slutrapport  
Fasadrenovering och timmerlagningar

2020-03-31

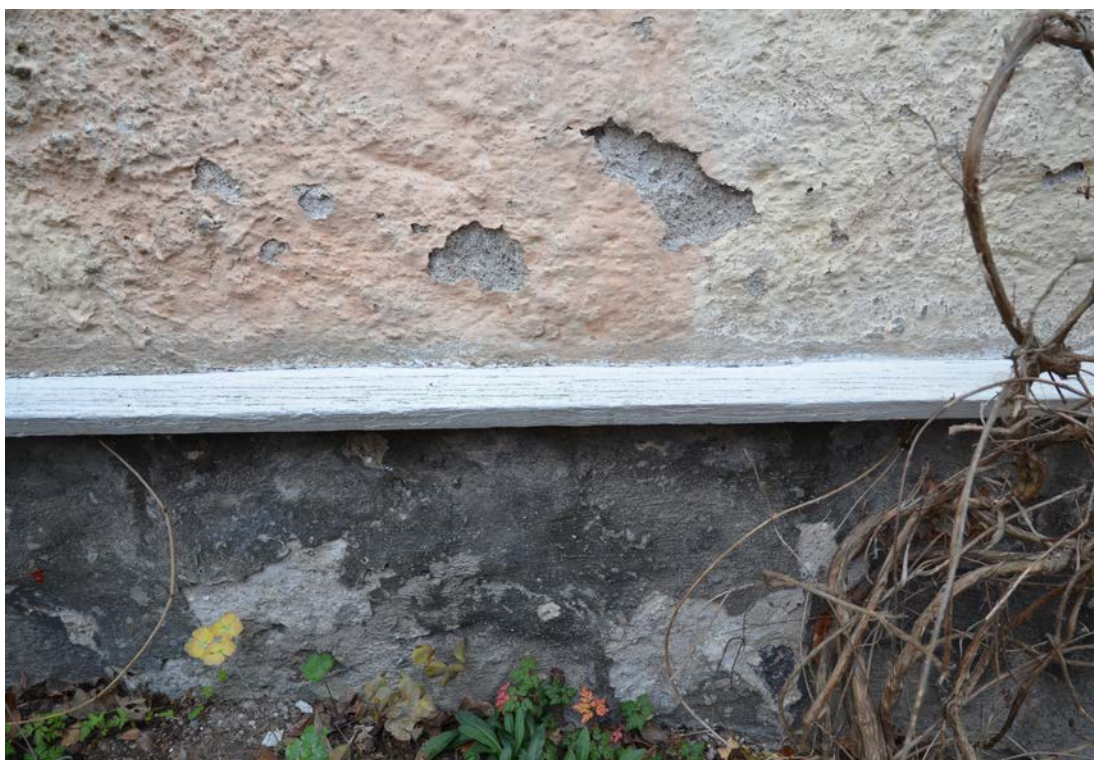
Marknivån var relativt hög i förhållande till byggnaden. Markens lutning från nordost i kombination med otillräcklig dränering eller vattenavrinning skapade fuktansamling vid sockeln. Detta var mest påtagligt vid byggnadens norra och östra fasader. Fasadputsen på den östra fasaden, som vetter mot grannfastigheten Helsing 4, gick nästan ända ner i marken. Tillsammans med markbeläggning av natursten samt växter/buskar som var belägna tätt intill fasaden bedömdes detta vara orsaken till byggnadens fuktskador.

Naturstenssockeln var till stora delar putsad med ett rent cementbruk, som bidrog till att hålla kvar fukt i byggnadens stomme.

*Bild 4. Sockel och fasad på östra gaveln. Foto 2018-11-15. SLM D2020-0192.*

Cementbruket på naturstenssockeln knackades bort för hand så långt det var möjligt - enligt uppgift avlägsnades uppskattningsvis omkring 80-90 % av cementbruket. Vid entrén var cementbruket armerat med hönsnät, som tilläts sitta kvar. På vissa ställen satt bruket med mycket hård vidhäftning, varför det tilläts sitta kvar för att undvika skador på stenarna. Ny ytputs av hydrauliskt kalkbruk påfördes.

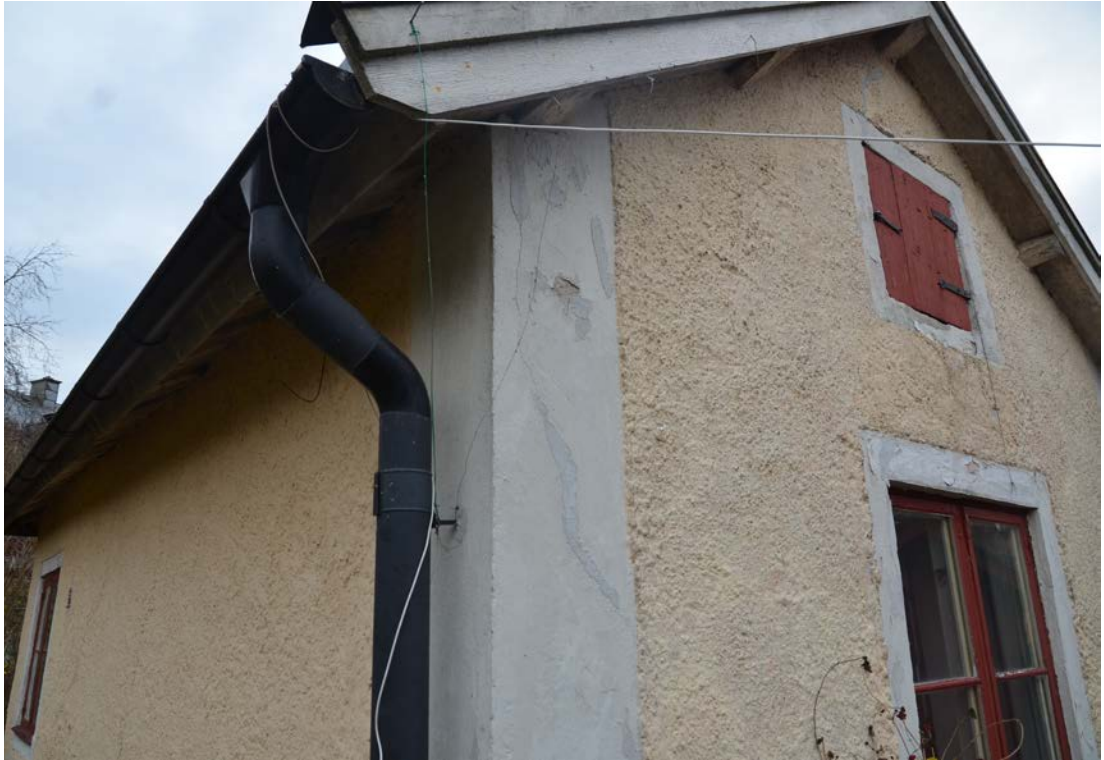
Samtliga fasader på gårdshusets reveterade del hade skador i form av bortfallen puts, både på de spritputsade ytorna, på de slätputsade fönsteromfattningarna och på den slammade sockeln. På samtliga fasader fanns punktvisa tidigare skämmande lagningar som varierade stort i ytstruktur.

*Bild 5. Gårdshusets östra och norra fasader. Notera de skämmande lagningarna på de slätputsade omfattningarna.  
Foto 2018-11-15. SLM D2020-0 193.*

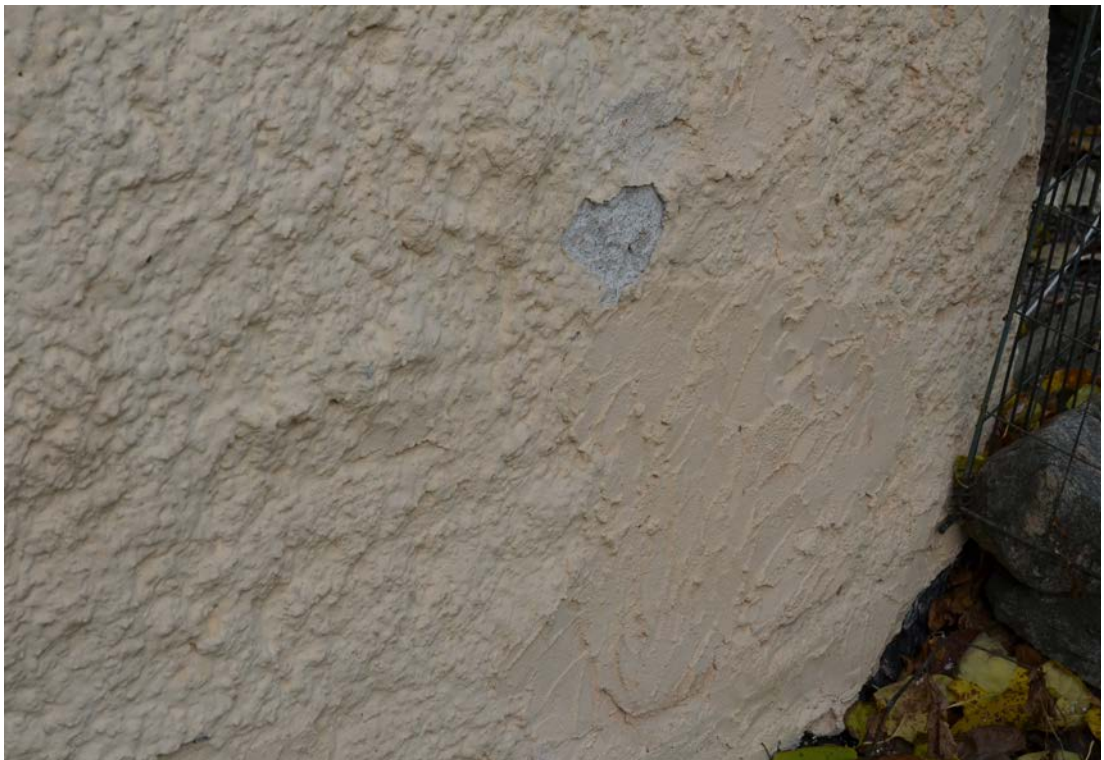
*Bild 6. Skämmande lagningar på gårdshusets västra fasad. Foto 2018-11-15. SLM D2020-0194.*

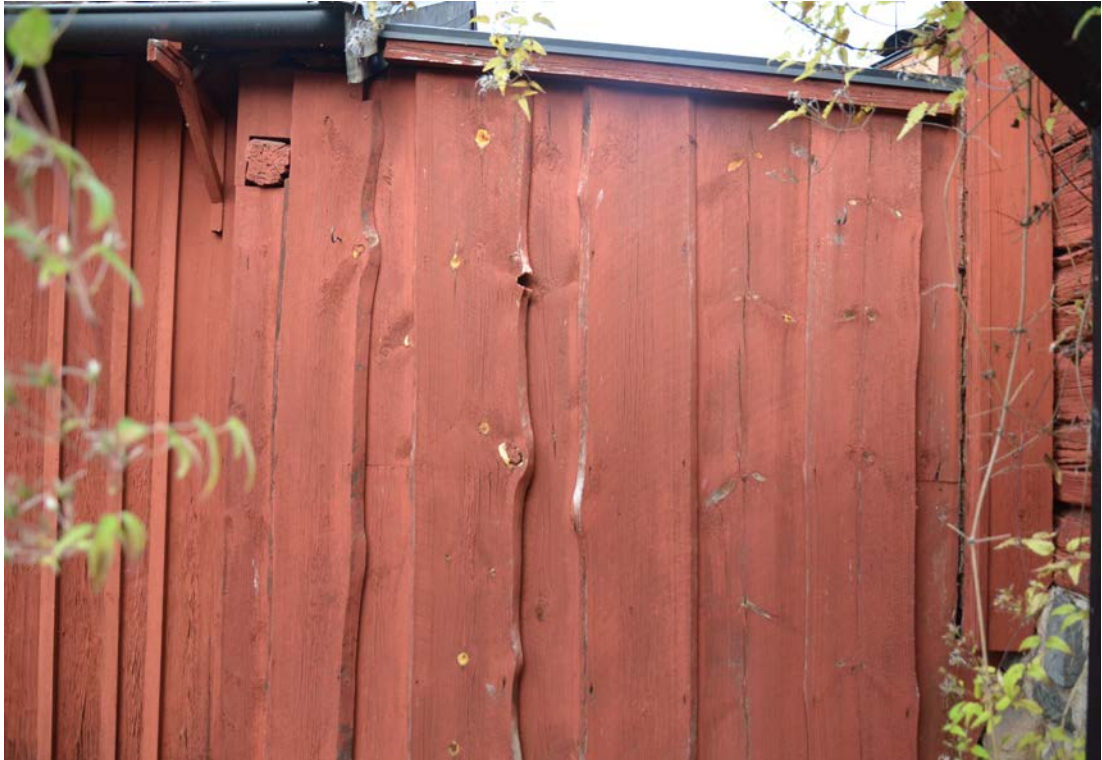
*Bild 9. Plank som åtskiljer fastigheterna Helsingen 3 och 4. Knutlådan till höger i bild var något rötskadad. Foto 2018-11-15. SLM D2020-0197.*

Knutlådan vid gavelns västra del renoverades med ny panel. För att motverka vattenrinning och stänk böjdes plåtbeslaget på plankets krön, så att vattnet leds bort i högre grad än tidigare.

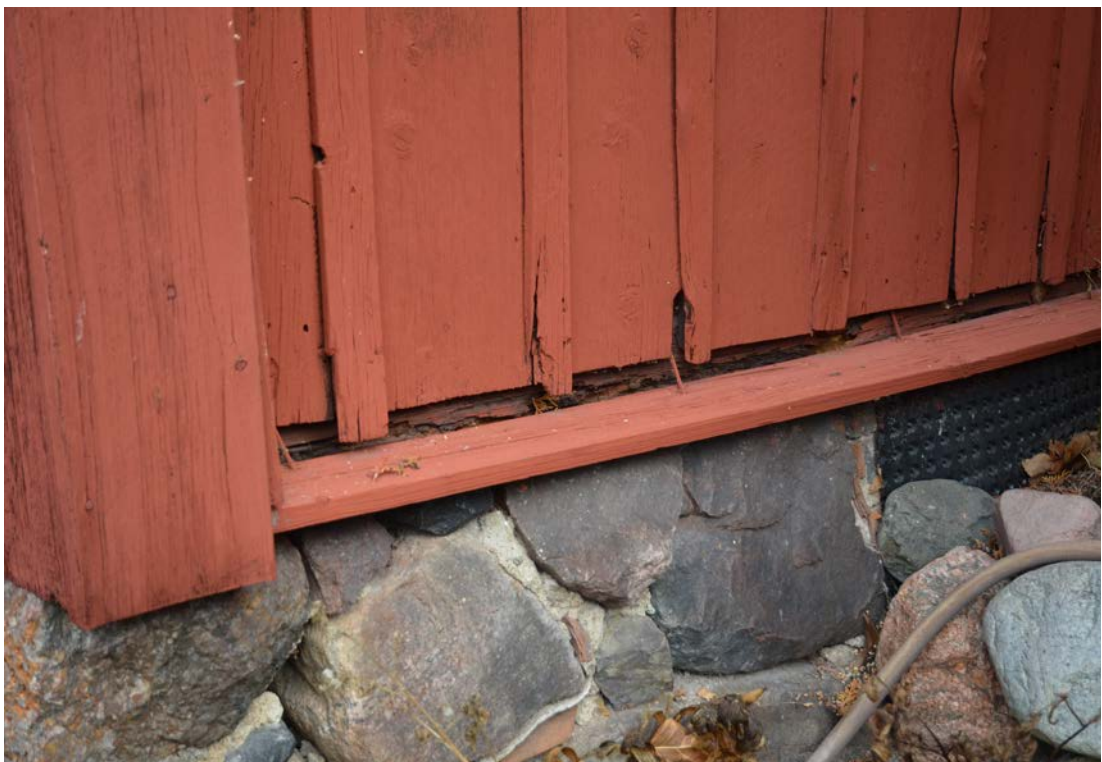
Byggnadens timrade och panelade del hade rötskador i syllstockar, vattbrädor, knutbrädor och den stående locklistpanelen, framför allt vid de södra och västra fasaderna. Vid några av rötskadorna fanns också gamla spår av skadeinsekter.

*Bild 10. Skadad vattlist, panel och syllstock på fasaden mot väster. Foto 2018-11-15. SLM D2020-0198.*

Skadade delar av locklistpanelen på fasaden mot öster avlägsnades genom sågning och timmerstommens nedre delar frilades. Syllstockens yttre del var rötskadad och bilades ur för hand till friskt virke. Ungefär halva syllens längd lagades genom halvsulning. Lagningsbiten fästes med skruv. Det mesta av den äldre panelen var i dåligt skick och ersattes därför med ny lika befintlig, liksom dropplisten i panelens nederkant. Trådspik användes, i likhet med övriga delar av fasaden. Skarvarna gjordes med sned anläggningsyta för att förhindra vatteninträngning. Panel- och listkanter målades i förväg med röd slamfärg för att ge bättre skydd mot fukt och minimera risken för skämmande omålade mellanrum. Knutlådan vid hörnet mellan västra och södra fasaden (gaveln) kunde återställas med befintlig panel, som var i gott skick.

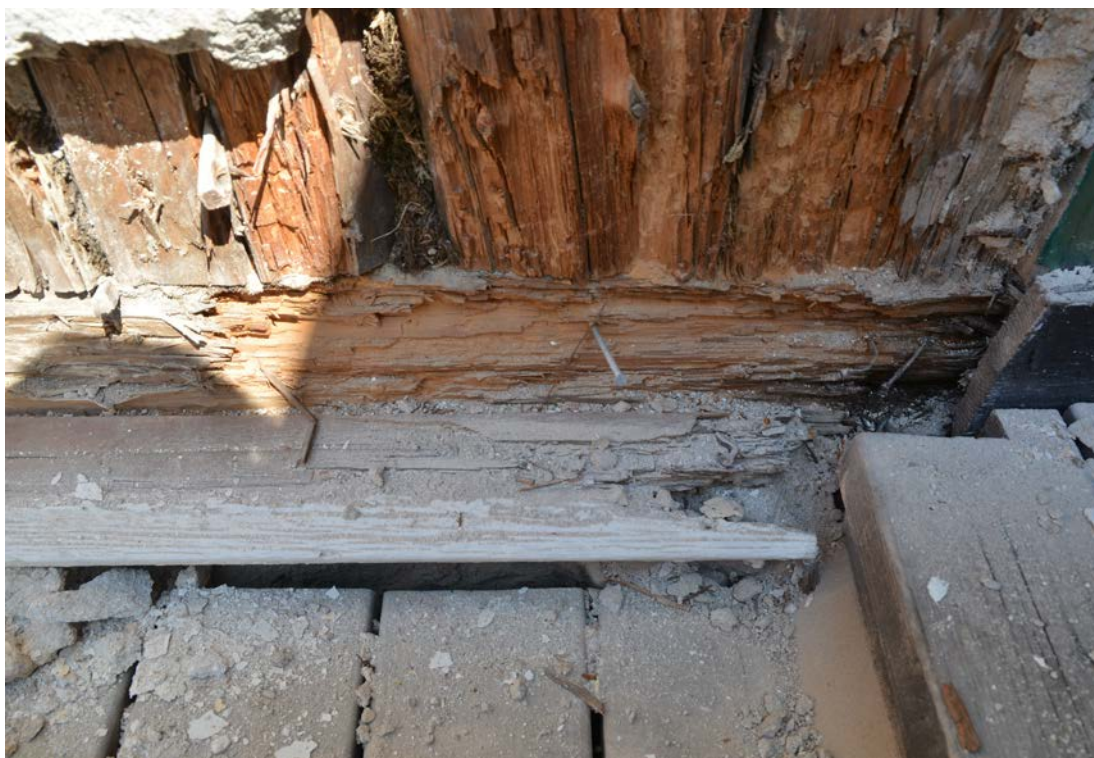
*Bild 13. Entréfasaden mot söder under pågående renovering. Förutom träpliggar satt också trådspik till fäste för utstockningen. Foto 2019-07-10. SLM D2020-0201.*

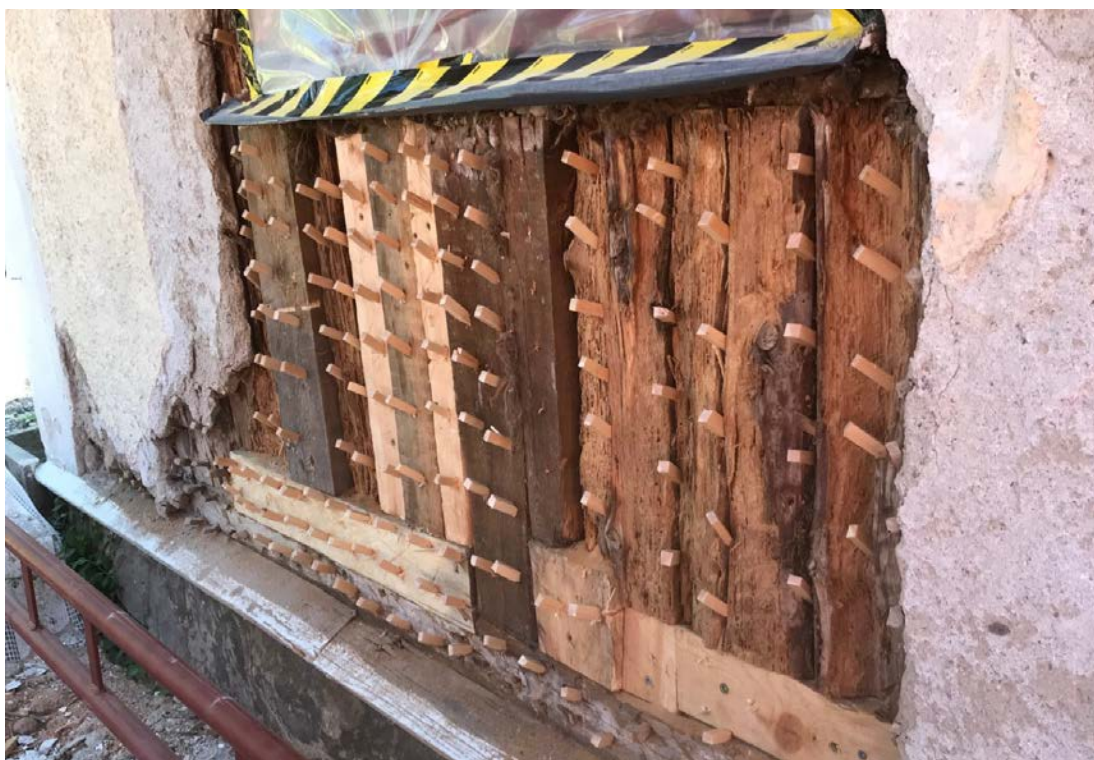
*Bild 14. Nya träpliggar på västra gaveln. Resvirkets nedre delar har skarvats med nytt trä som skruvats fast. Foto Mikael Carlsson.*

Skarvningen av resvirket som utgjordes av liggande brädbitar på västra gaveln kommunicerades inte. Detta ses delvis som en brist eftersom åtgärden borde ha utförts på traditionellt vis av timmermannen. Å andra sidan kommer det att vara tydligt avläsbart vilka delar som är lagade, vilket är positivt ur antikvarisk synvinkel. Dessutom utgör de liggande brädorna ett slags offerskikt. Avvikelsen kan därför accepteras.

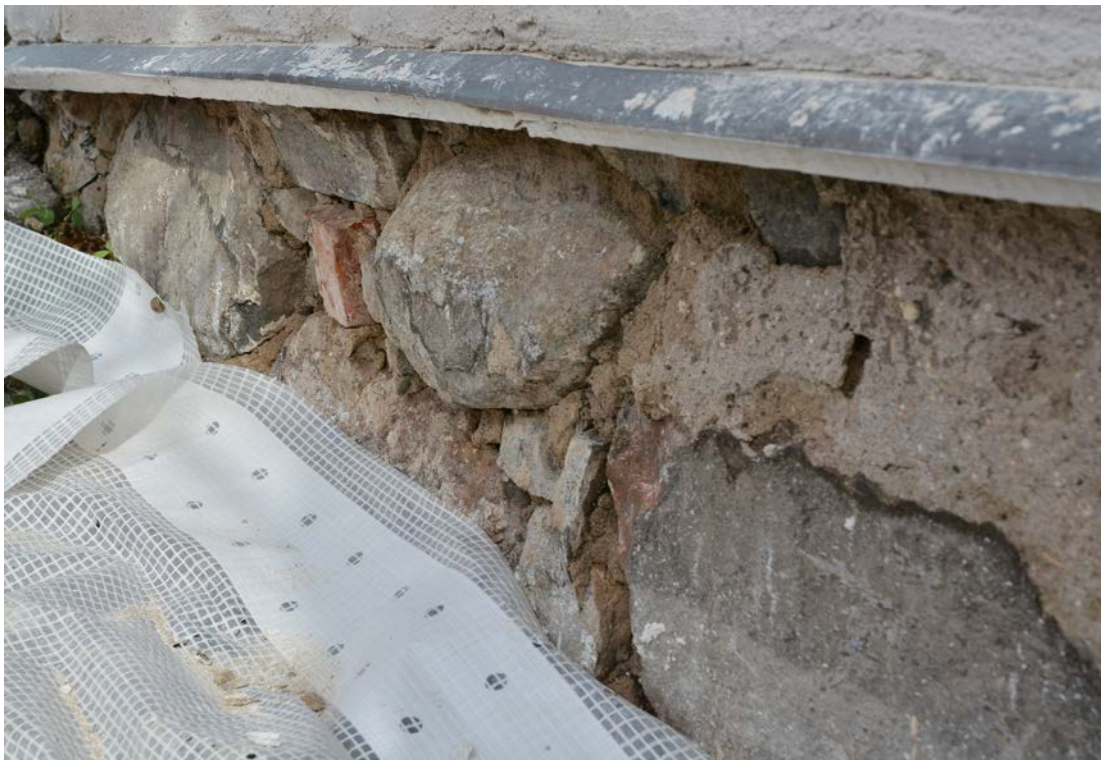
Bild 19. Stensockeln på östra gaveln med kvarvarande rester av cementbruk. Foto 2019-08-13. SLM D2020-0207.

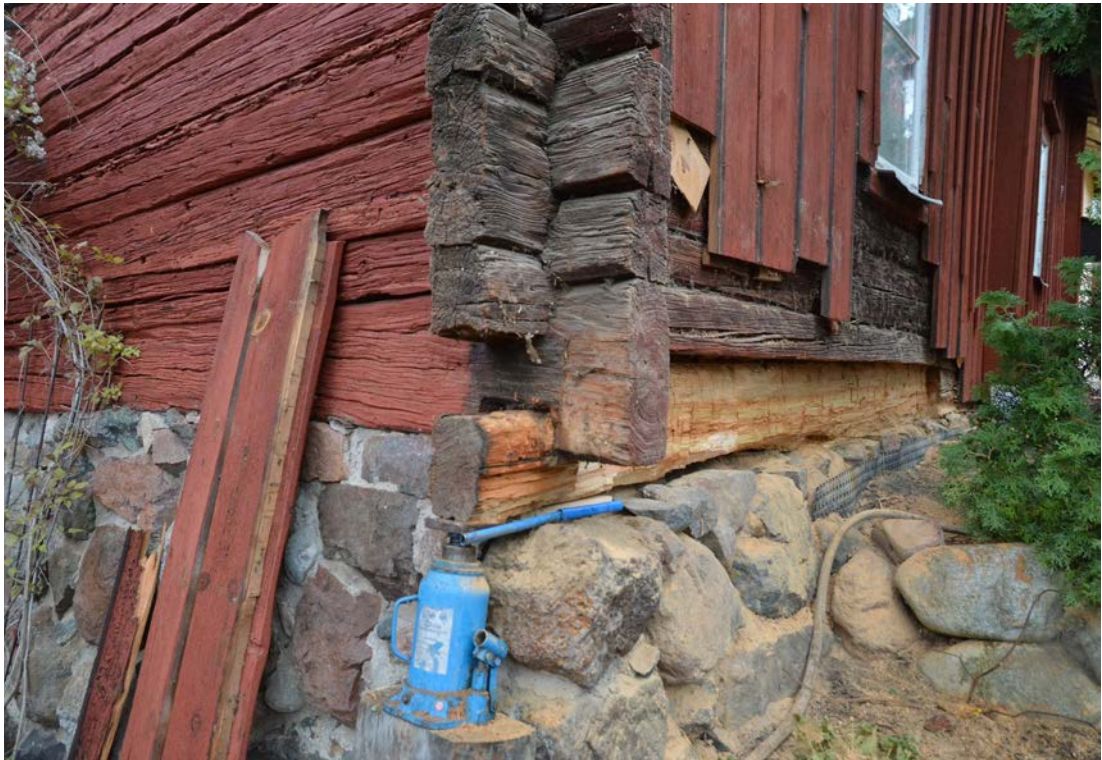
Bild 32. Syllen under pågående halvsulning. Foto 2019-11-08. SLM D2020-0219.

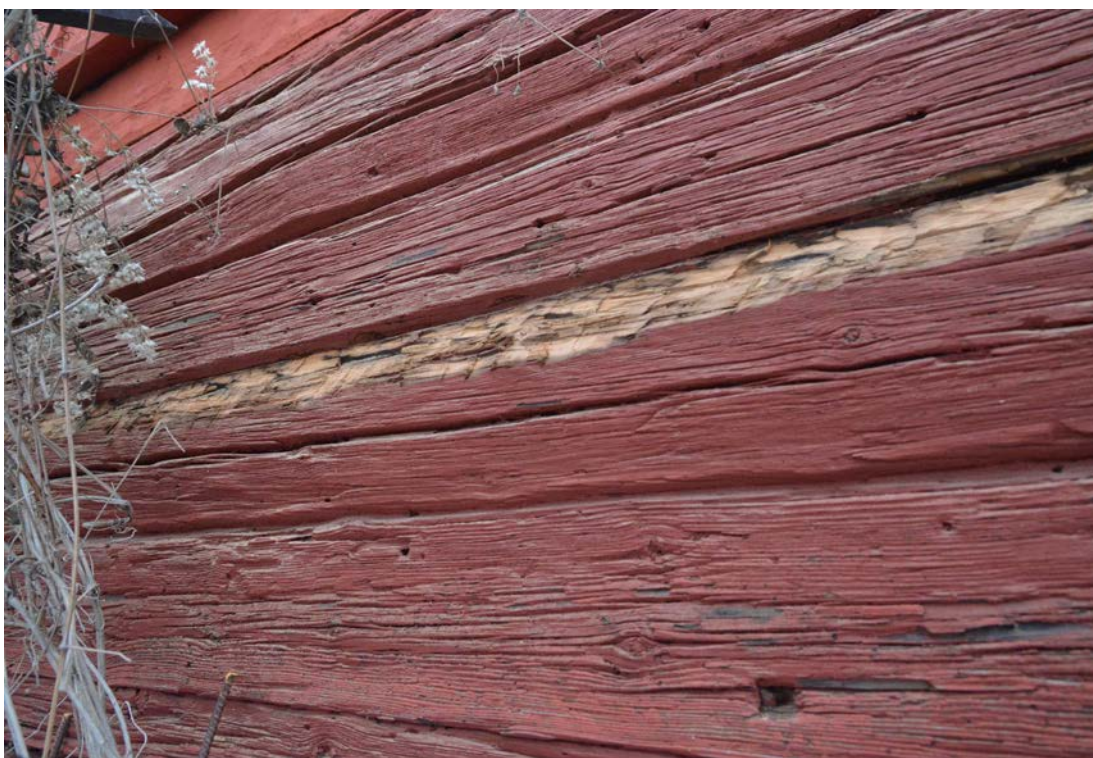
*Bild 35. Yteroderad splintved bilades bort. Foto 2019-12-03. SLM D2020-0222.*

På mittendelen av den timrade gaveln mot söder bilades endast yteroderad splintved bort för hand för att motverka ansamlingen av vatten och fukt. Åtgärden krävdes endast på ovensidan på ett fåtal stockar, se bild nedan. Överdelen av gaveln, som är panelad med locklist, var anfränt av sol och väta och togs därför bort helt. Ny kilsågad panel lika befintlig och en ny dropplista monterades. En extra offerbräda monterades under dropplisten. All panel målades med röd slamfärg.

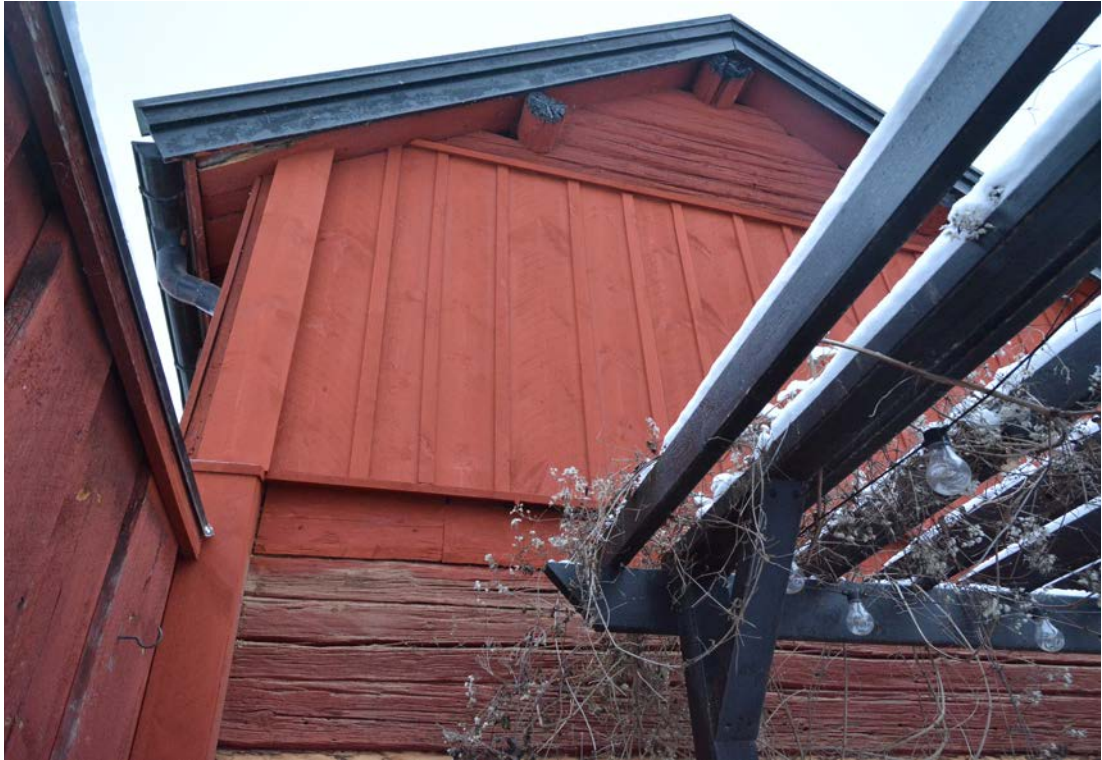
Bild 36. Ny kilsågad locklistpanel på södra gaveln. Foto 2019-12-03. SLM D2020-0223.

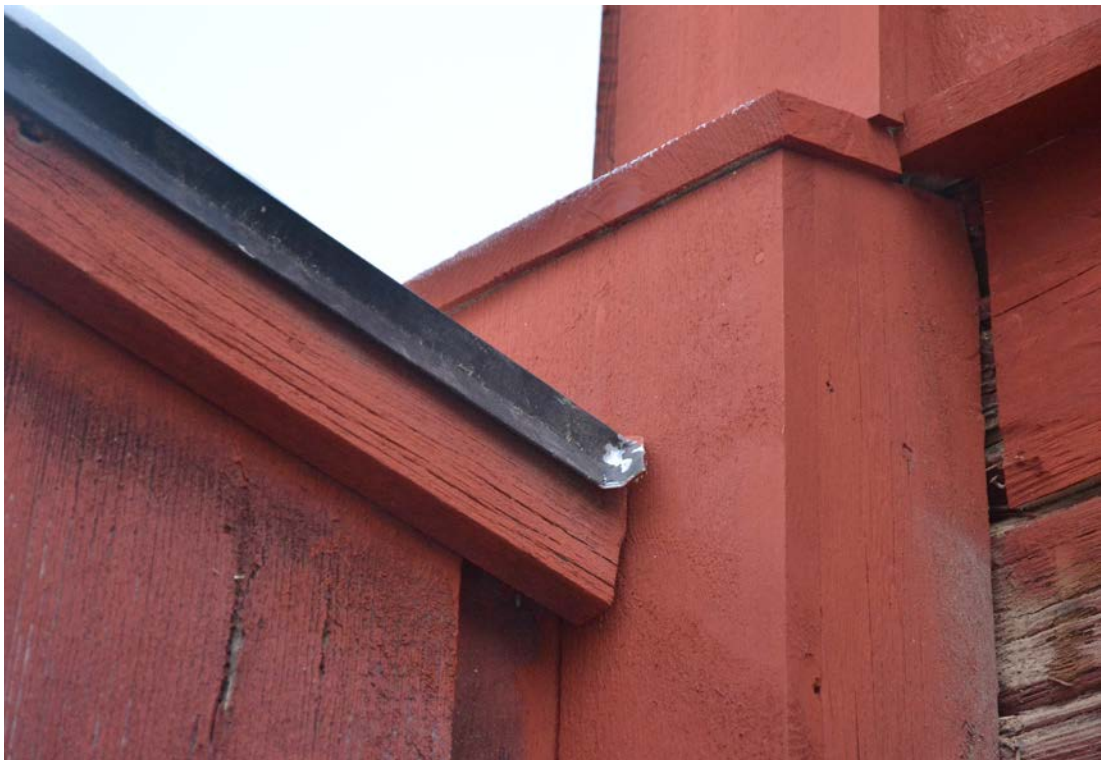
Bild 37. Plåten på plankets krön böjdes till för att leda bort rinnande vatten från knutlådan. Foto 2019-12-03. SLM D2020-0224.

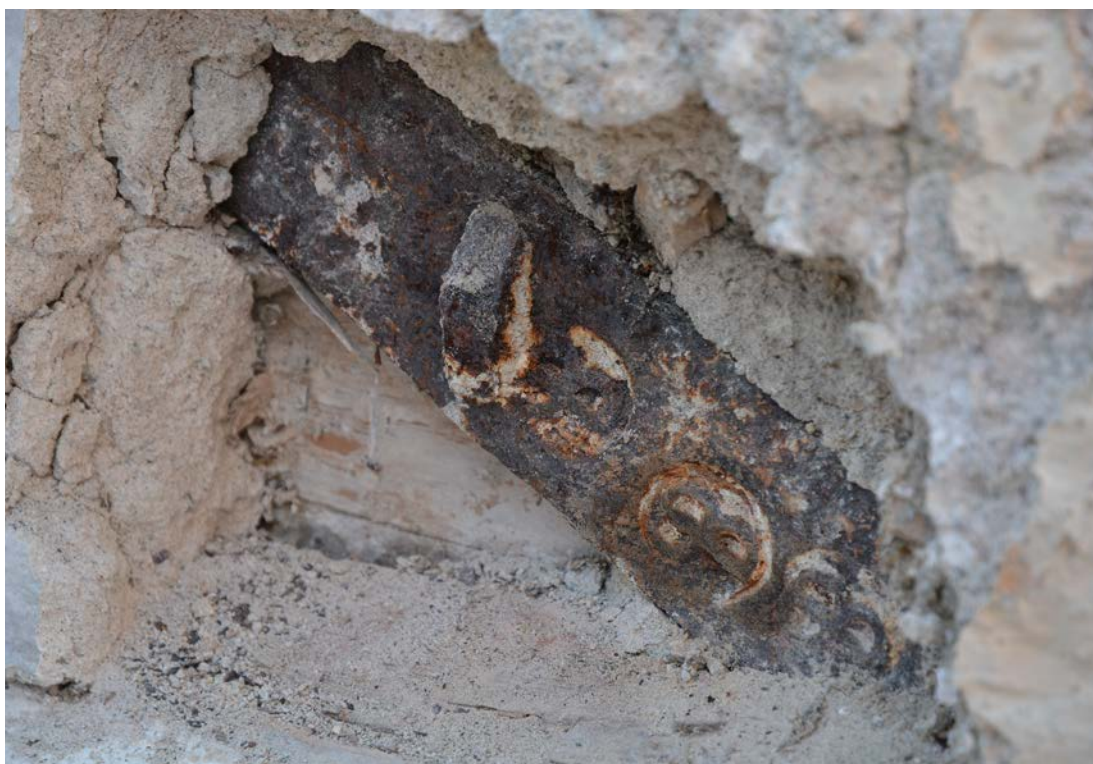
När löst bruk knackades ner på blottades hörnjärnen som håller samman resvirket vid hörnet mellan norra och västra fasaden, varpå hörnjärnens stämplor tydligt framträdde. Stämplorna såg ut att ha inskriptionen PB (med spegelvänt P), se bild nedan. Enligt boken Svenska järnstämplor (2004, s. 110) kan stämpeln med stor sannolikhet kopplas till Stålboga järnbruk i Dunkers socken i nuvarande norra Flens kommun. Stålboga järnbruk grundades av Herman Thor Schmieden under 1600-talets mitt, byggdes ut under 1700-talet och lades ner i slutet av 1800-talet (Jansson 1941, s. 16). Bruket låg söder om sjön Eklången i centrala Södermanland, ungefär mellan Malmköping och Strängnäs. Stålbogas stångjärnshammare byggdes 1641 (ibid. s. 33-34). Byggnaderna är dock sedan länge förfallna (se Christiansson 1945 och Jansson 1941).

*Bild 42. Hörnjärn med stämplor. Foto 2019-07-10. SLM D2020-0229.*
