## Strängnäs väderkvarn

Kv Mjölaren 1, Strängnäs stad, Södermanlands län

Antikvarisk förundersökning med konsekvensanalys  
av föreslagna renoveringsåtgärder

Rapport 2022:6

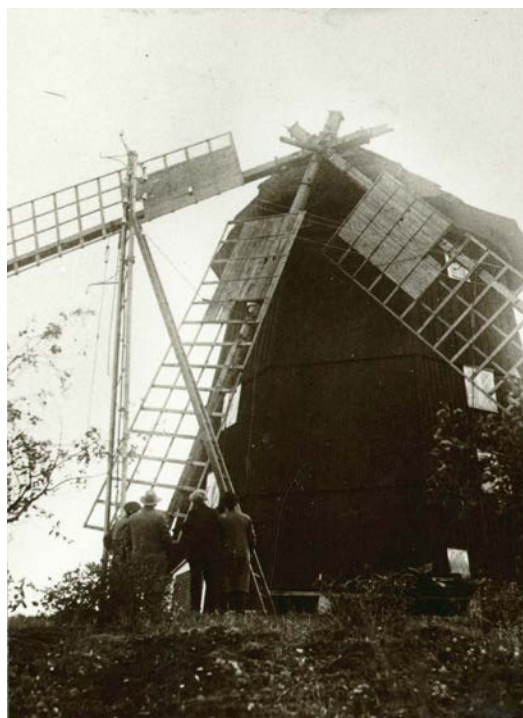
Väderkvarnen efter stormen 1933 som fick vingarna att knäckas. Foto: Eriksson. Sörmlands museums arkiv. SLM SEM\_A24-36R.

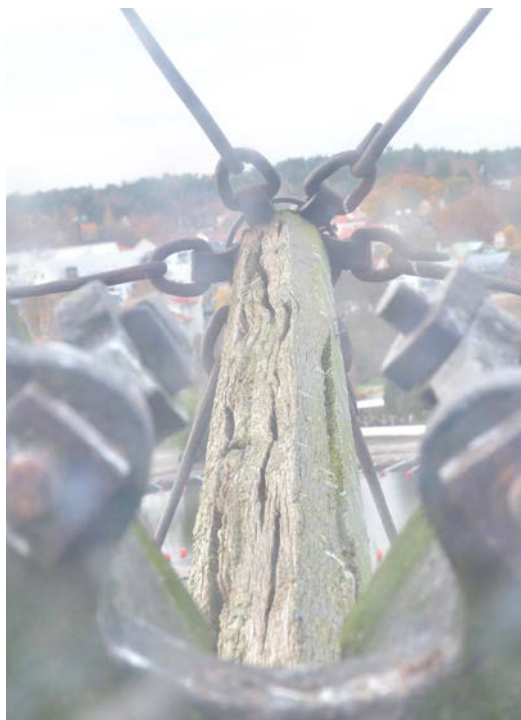
Förutom nytillverkning av vingar behöver ett nytt peke tillverkas, då det nuvarande är rötskadat. Vajrar och stag behöver ses över och eventuellt bytas ut eller justeras. Råmaterial av Douglasgran (Oregon Pine) till nya vingträn har redan hämtats från ett naturreservat på Hallandsåsen. Avverkningen har gjorts med tillstånd från Länsstyrelsen (Mörner 2022).

Rötskadat peke. SLM D2022-0672.

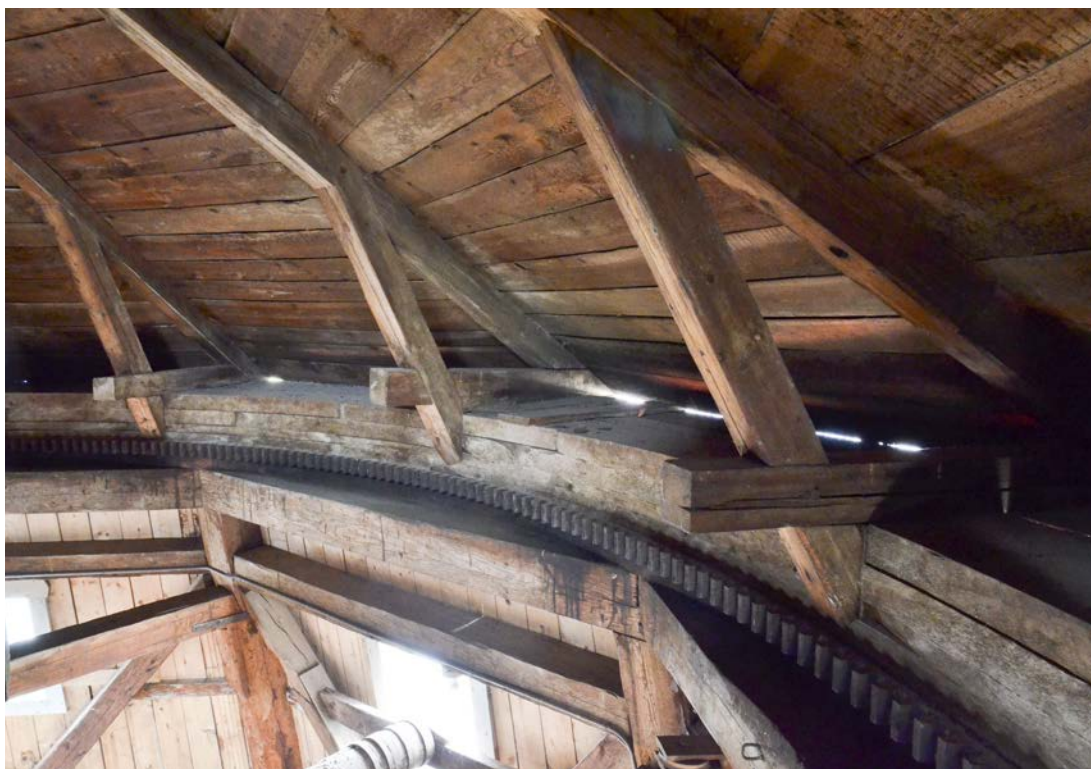
Hela hättan har satt sig vilket (förutom det trasiga kugghjulet) gör att den inte längre kan vridas mot vinden. Mattias Hallgrens förslag är att med hjälp av flera starka domkrafter eller en mobilkran lyfta hättan för att på så vis kunna åtgärda problemet med traditio-

*Hättan med kuggkranen. SLM D2022-0673.*

nella trälagningar. Belastningen från domkrafterna avses fördelas på tillfälliga invändiga bjälkar, och/eller på en stabil byggnadsställning runt kvarnen.

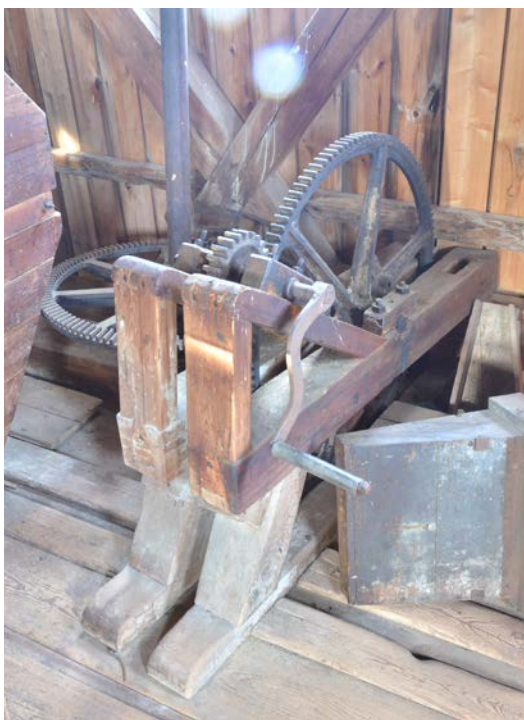
*Spel med handvev för vridning av hättan. Det trasiga kugghjulet är det vågräta med en lodrät järnaxel i. SLM D2022-0674.*

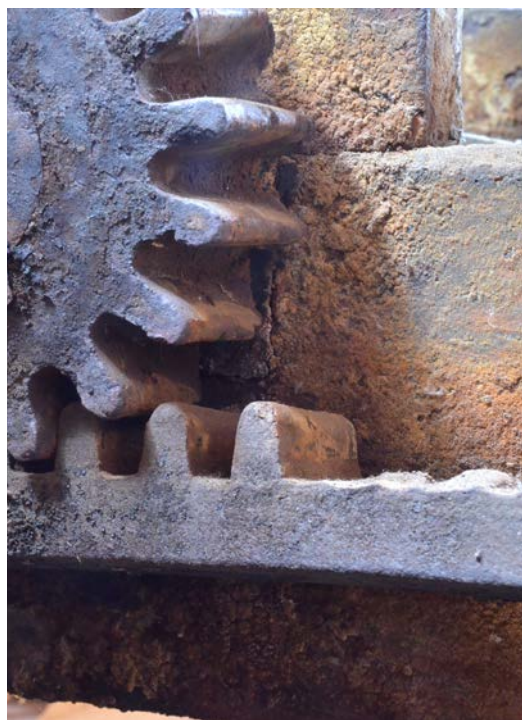
*Trasiga kuggar som gör att hättan inte kan vridas. SLM D2022-0675.*

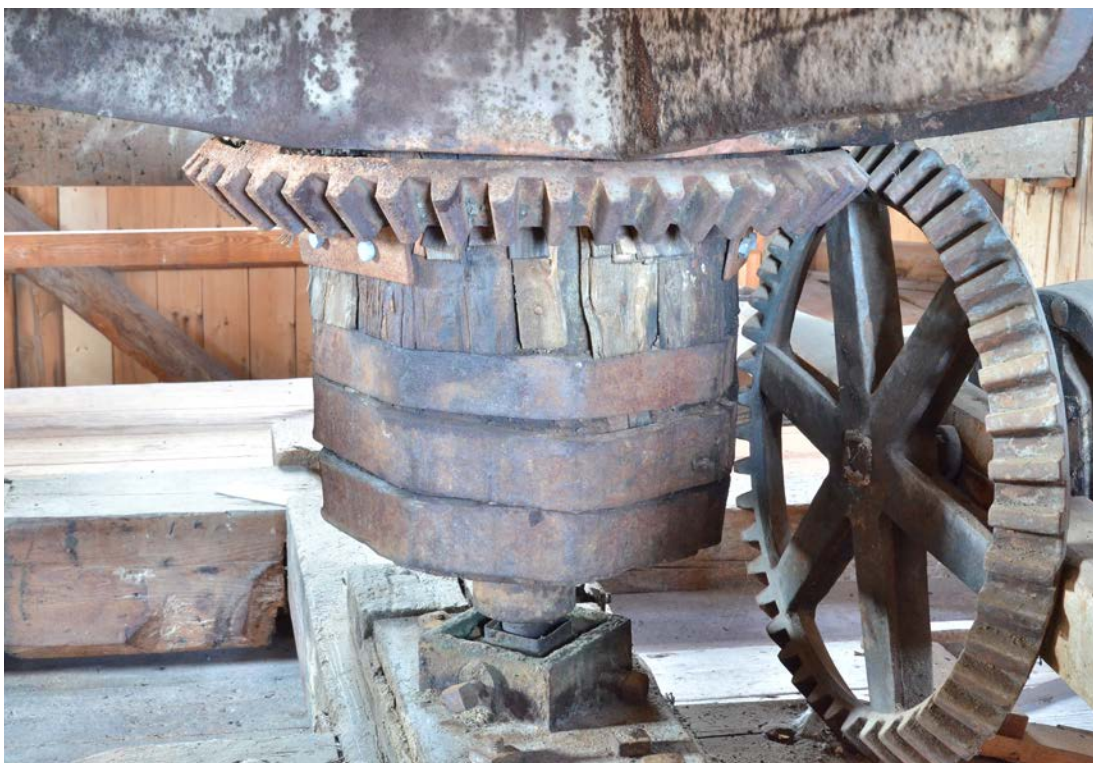
Den stora hjärtstocken, som löper vertikalt genom kvarnbyggnaden och som vilar i en vagg på andra våningen där den driver det stora hjärtstockshjulet, befaras ha fått rötskador i nedre änden (Mörner 2022). Skälet till detta antas bero på kondensfukt som bildats i den ihåliga vingaxeln av järn och som runnit ner bakom hjärtstockens yttre brädförstärkning. Brädpanelen är tjärstruken och ihopspänd med järnband, varför den är mycket tät och inte vädrar ut fukt och väta.

*Hjärtstockens nedre del som befaras vara rötskadad. SLM D2022-0676.*

För att undersöka och laga hjärtstocken genom skarvning måste den hängas fast i drevet, så att stocken inte sjunker när arbetet påbörjas. Detta bör vara relativt enkelt att genomföra, men kräver naturligtvis metoder som inte gör åverkan på andra delar. Själva åtgärden i sig - att laga hjärtstocken med traditionella metoder och material - är relativt okontroversiellt ur antikvarisk synvinkel, men måste liksom alla andra åtgärder dokumenteras noggrant. Nytt virke ska vara av kvalitet lika befintligt. Ny tjära ska ha samma utseende och kulör. Befintliga järnband ska återanvändas.

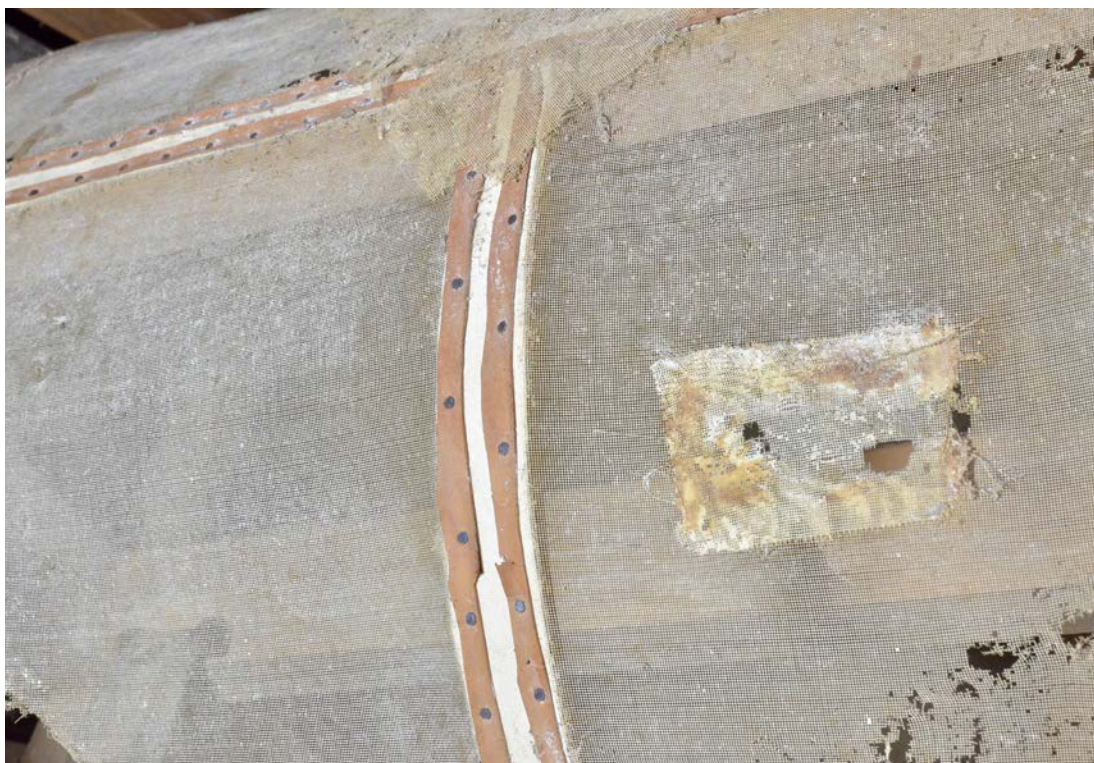
*Trasig mjölsikt med duk av tagel. SLM D2022-0682.*

ge en ökad förståelse för de delar av kvarnen som är tänkta att förbrukas och bytas ut regelbundet, på samma sätt som seglen. Även om siktningen nog kan fungera med en modern finmaskig väv av ett billigare syntetmaterial, är det med hänvisning till det i övrigt mycket ambitiösa åtgärdsförslaget samt till byggnadsminnets skyddsföreskrifter fullt rimligt att hålla samma höga kvalitet i såväl siktar som övriga ”mjukare” delar av kvarnen, exempelvis drivremmar av djurhud/svål. Därför rekommenderas att ett åtgärdsförslag rörande siktarna tas fram av en textilkonservator. Tagelväv till restaurering av äldre möbler finns på marknaden, varför det åtminstone rent teoretiskt bör kunna vara möjligt att väva ny tagelduk lika befintligt.

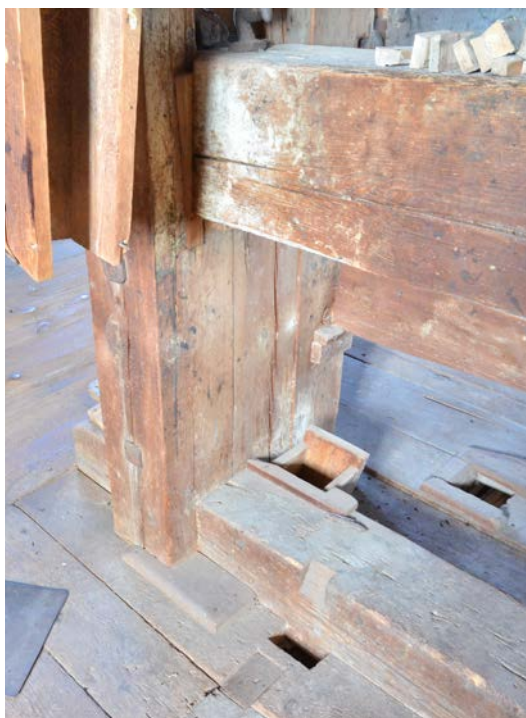
Trasig mjölkista (högst upp t.v.) samt hål i golven vars funktion inte har klarlagts helt. SLM D2022-0685.
